Obnova a přístavba domu čp.171 v Čisté u Litomyšle, okr.Svitavy

ing. arch. Jiří Syrový, ing. arch. Zuzana Syrová - Anýžová, ing. Mojmír Kopecký - duben 1996

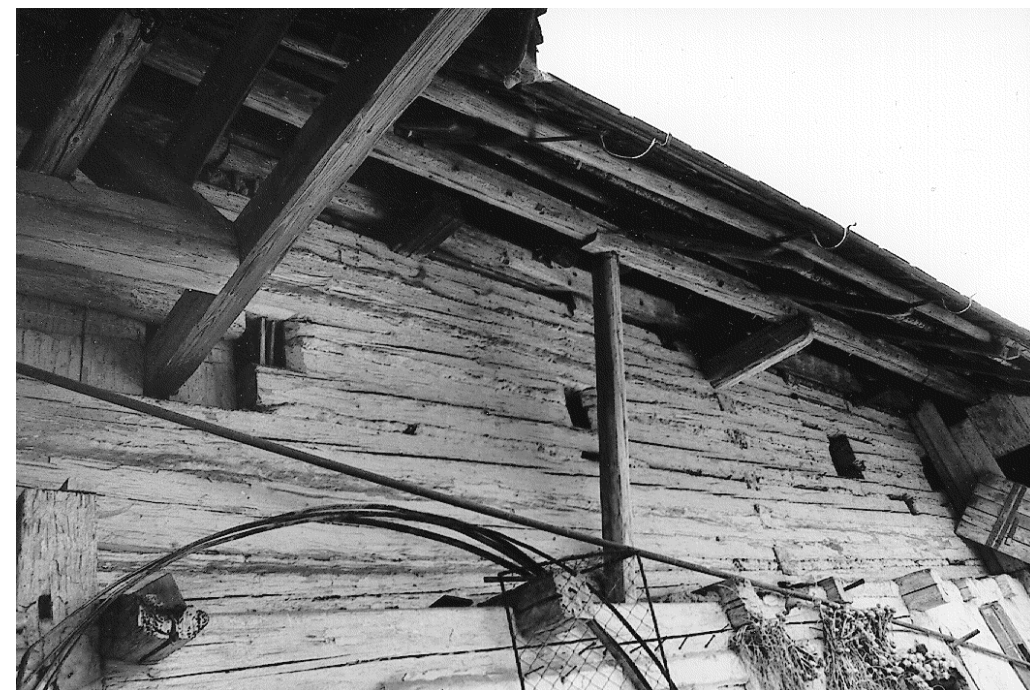
10. sedlový portál ve druhém traktu zadní části domu mezi síní a chodbou zpřístupňující sklep
11. detail průčelí patra zadní komorové části s odřezanou pavlačí
12. sklep
13. místnost v přízemí nad sklepem v zadním díle půdorysu

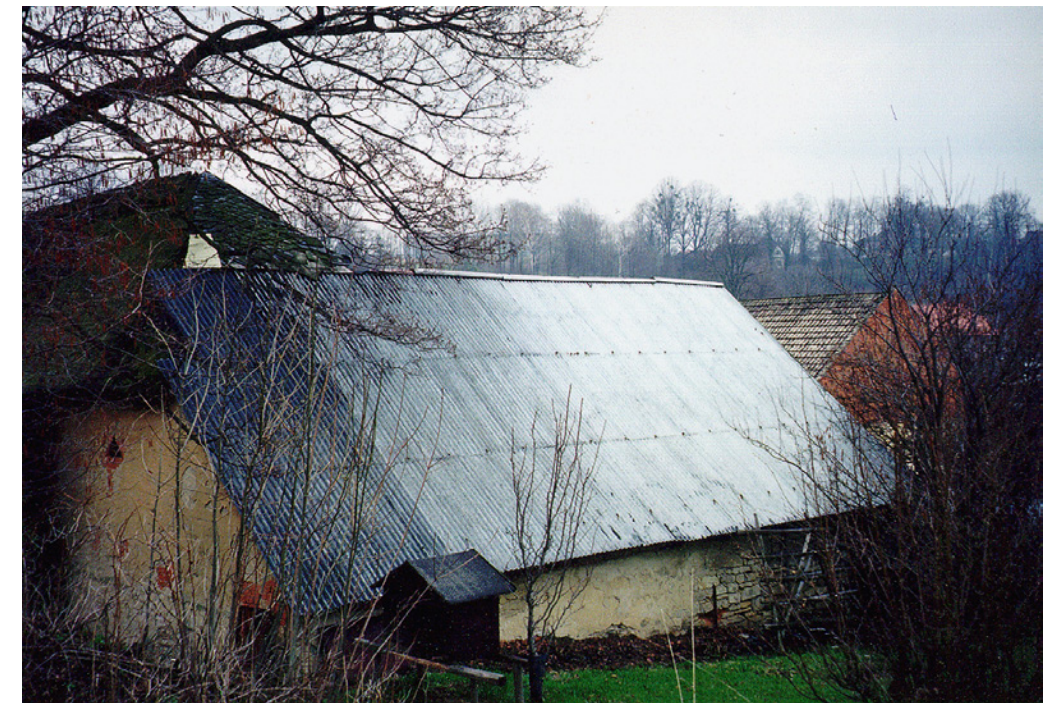
26. celkový pohled po provedení provizorního přestřešení
27. pohled severovýchodní
28. detail jizby
29. detail roztrženého zámku prahových trámů severovýchodního nároží jizby
