**Katalog objektů**

## kat. č. 1

škola bývalá

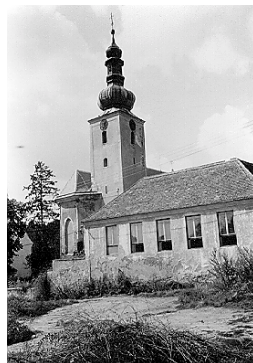
kostel  
sv. Zikmund

Filiální kostel sv. Zikmunda.  
Orientovaná jednolodní stavba situovaná na sz straně návsi. Od prostoru návsi oddělen ohradní zdí na jv straně se vstupní branou. Podrobný popis kostela a brány viz. odkazy - evidenční list nemovité kulturní památky.

Bezpodmínečně nutno zachovat.  
Případné stavební úpravy musí respektovat prostorové a dispoziční uspořádání stavby, historické stavební konstrukce, prvky a architektonický detail.  
Stejná pozornost patří i ohradní zdí s branou.

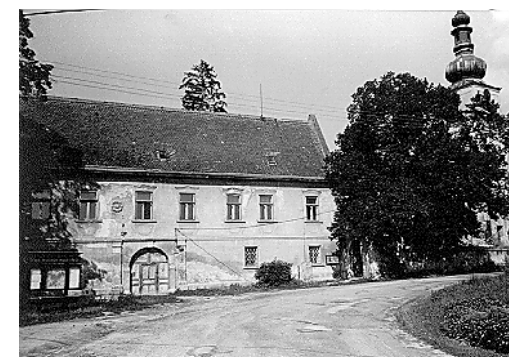
fara

Patrová budova situovaná v sz ukončení popické návsi., kolmo orientovaná k její ose. V sz koutě dvora stodola, v jz hloubkově orientovaná přízemní hospodářská stavba. Dvůr ohražen zdí na západní straně s vjezdovou branou a vstupní brankou, za níž navazuje zanedbaná zahrada s rybníčkem.

Velmi hodnotná barokní budova bývalé fary s renesančním jádrem s pozornost zasluhujícími vnitřními barokními prostory a prvky interieru. Vnitřní prostory v přízemí zčásti architektonicky degradovány nedokončenými úpravami nerespektujícími prostorové a dispoziční uspořádání stavby. Areál dotváří hodnotná podélně průjezdná pozdně klasicistní stodola a hmotově tradiční hospodářská stavba s ohradní zdí.

Při případných stavebních úpravách je nutno respektovat prostorové a dispoziční uspořádání staveb, autentické historické konstrukce, prvky a architektonický detail včetně barokního vybavení interieru fary.

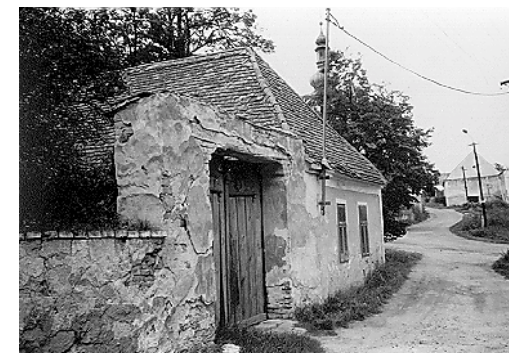
usedlost

Usedlost situovaná na sz straně popické návsi, jižně od fary. Sestává z domu a výměnku propojených ohradní zdí s vjezdovou branou. V zahradě samostatná drobná hospodářská stavba (sklep?). Stavby zděné převážně z nepálených cihel. Dům i výměnek je hloubkově orientovaný s trojdílným dispozičním jádrem (světnice, síň s černou kuchyní, komora). Na dům navazuje přízemní hospodářské křídlo. Hladká průčelí s okny dělenými do T s obílenými šambránovými rámy v horní třetině lemována obíleným pásem; sokl s podrovnáním. Dvorní průčelí obílena s podrovnáním. Ohradní zeď s převýšenou vjezdovou branou s rovným průvlakem; vrata visle bedněná s ozdobným laťováním. Valbové střechy kryté bobrovkou.

Při již probíhajících a případných dalších stavebních úpravách je bezpodmínečně nutno respektovat prostorové a dispoziční uspořádání usedlosti a jejích jednotlivých staveb, autentické historické konstrukce, prvky a architektonický detail.

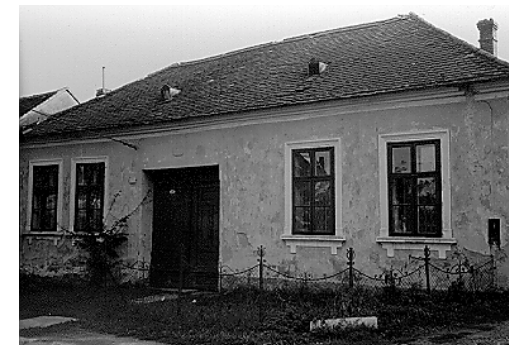
Koncová přízemní zděná usedlost situovaná na sz okraji jz řady velkých usedlostí popické návsi.

Celistvě dochovaná hmotově a dispozičně tradiční usedlost obracející se do prostoru návsi kvalitním historizujícím průčelím. Pozornost i přes provedené úpravy zasluhuje zadní stodola, která je důležitou součástí unikátního souboru popických podélně průjezdných stodol.

Případné stavební úpravy musí respektovat prostorové a dispoziční uspořádání staveb usedlosti, jejich historické stavební konstrukce, prvky a architektonický detail.

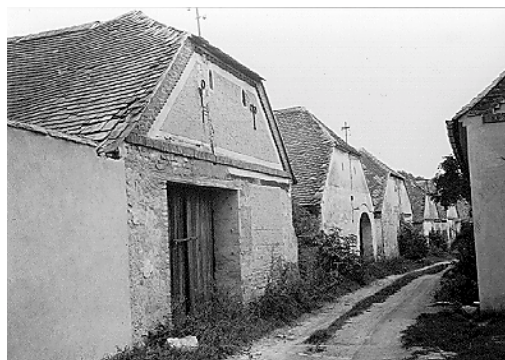
usedlost zaniklá

Plocha na místě zaniklé usedlosti na jz straně popické návsi. Při návsi zachována část obvodového zdiva zaniklého domu. Při záhumenní cestě situována podélně průčejná stodola s nově obnoveným asymetrickým vjezdem se svisle beděnými vjezdovými vraty. Štíty skosené polovalbou lemovány ozdobnou římsou z režných cihel. Pod polovalbou dvojice střechovitě zakončených výzorníků.

Bezpodmínečně nutno zachovat stodolu. Při případných stavebních úpravách nutno respektovat její prostorové a dispoziční uspořádání, historické stavební konstrukce, prvky a architektonický detail. Rozvoj nemovitosti směřovat do obnovy zaniklého domu a hospodářského křídla v rozsahu zachyceném historickými plány s výškovou regulací odvozenou od sousedních hmotově tradičních staveb.

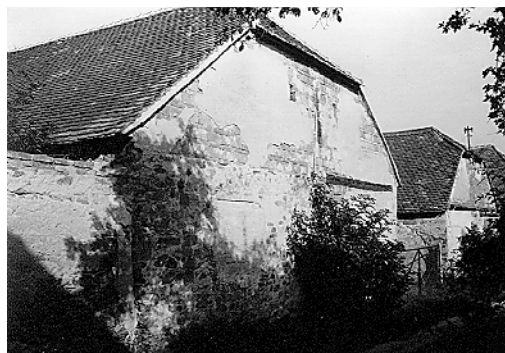
usedlost zaniklá

Plocha na místě zaniklé usedlosti na jz straně popické návsi. Zachována podélně průjezdná stodola při záhumenní cestě. Má zazděný vjezd na záhumenní s trémovým průvlakem. Ve štítě skoseném polovalbou dvojice obdélných výzorníků. Hloubková sedlová střecha s oboustrannou polovalbou kryta bobrovkou.

Případné stavební úpravy musí respektovat její prostorové uspořádání, dochované historické konstrukce, prvky a architektonický detail. Je přitom třeba obnovit vjezd a zazdít druhotně proražené otvory.

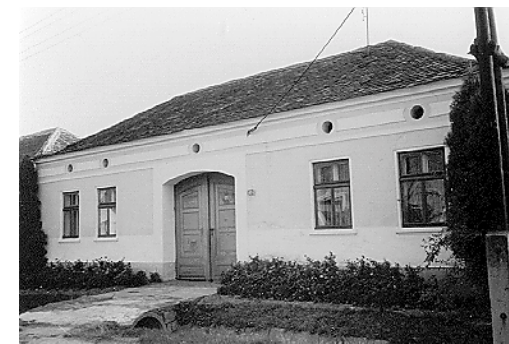
Převážně přízemní zděná usedlost situovaná na jz straně popické návsi.

Hodnotná celistvě dochovaná hmotově a dispozičně tradiční usedlost obracející se do prostoru návsi kvalitním stavitelsky upraveným průčelím z prvních desetiletí tohoto století. Pozornost přes provedené úpravy zasluhuje i zadní stodola, která je důležitou součástí unikátního souboru popických podélně průjezdných stodol.

Případné stavební úpravy musí respektovat prostorové a dispoziční uspořádání staveb, dochované historické konstrukce, prvky a architektonický detail.

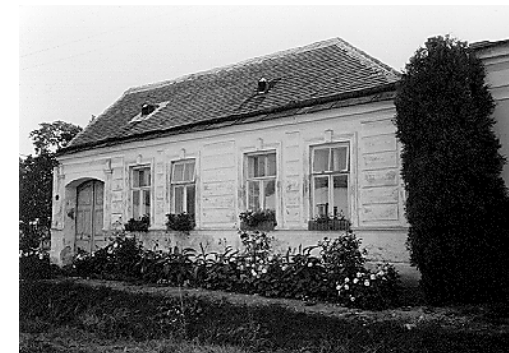
Přízemní zděná usedlost situovaná na jz straně popické návsi. Sestává z domu úhlového půdorysu s navazujícím hloubkovým jednotrakovým hospodářským křídlem a podélně průjezdné stodoly při záhumenní cestě.

Dům má hloubkově orientovaná dispoziční jádro se světničkou a průjezdem připojenými v uličním křídle po straně světnice. Průčelí do návsi se stylizovanou pásovou rustikou členěno okny dělenými do T v pravoúhlých olistovaných šambránách s klenáky v nadpraží a průběžnou parapetní římsou. Po levé straně segmentově zaklenutý vjezd s postranními kanelovanými pilastry a novoklasicistními panelovanými dřevěnými vraty se sluncovými motivy.

Hodnotná celistvě dochovaná hmotově a dispozičně tradiční usedlost obracející se do prostoru návsi kvalitním historizujícím stavitelsky upraveným průčelím z počátku tohoto století. Pozornost přes provedené úpravy zasluhuje i zadní stodola, která je důležitou součástí unikátního souboru popických podélně průjezdných stodol.

Případné stavební úpravy musí respektovat prostorové a dispoziční uspořádání staveb, dochované historické konstrukce, prvky a architektonický detail.

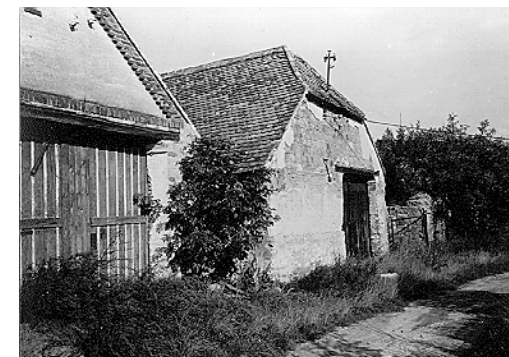
usedlost zaniklá

Plocha na místě zaniklé usedlosti na jz straně popické návsi. Zachována podélně průjezdná stodola při záhumenní cestě. Má asymetrický vjezd s trámovým překladem a visle nbedněnými vjezdovými vraty. V neoděleném štítě pod polovalbou dvojice drobných výzorníků. V bočním průčelí proražena nová okna. Smíšené zdivo; štíty pozděny z pálených cihel. Hloubková sedlová střecha s oboustrannou polovalbou krytá bobrovkou.

Případné stavební úpravy musí respektovat její prostorové uspořádání, dochované historické konstrukce, prvky a architektonický detail. Je přitom třeba zazdíť druhotně proražené otvory.

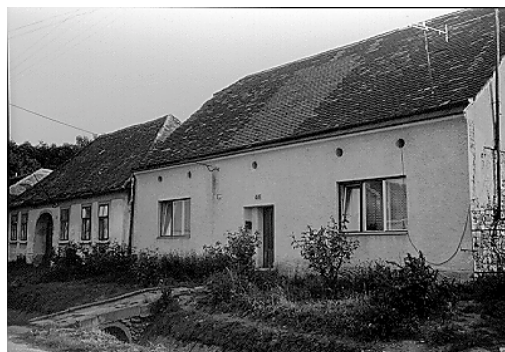
Převážně přízemní zděná usedlost situovaná na jz straně popické návsi.

Případné stavební úpravy musí respektovat prostorové a dispoziční uspořádání staveb, dochované historické konstrukce, prvky a architektonický detail.

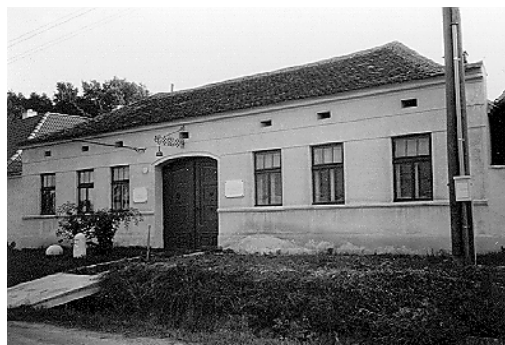
Převážně přízemní zděná usedlost situovaná na jz straně popické návsi.

Celistvě dochovaná hmotově a dispozičně tradiční usedlost obracející se do prostoru návsi stavitelsky upraveným dnes zjednodušeným průčelím z prvních desetiletí tohoto století. Pozornost zasluhuje zadní stodola s ohradní zdí s vjezdovou branou, která je důležitou součástí unikátního souboru popických podélně průjezdných stodol.

Případné stavební úpravy musí respektovat prostorové a dispoziční uspořádání staveb, dochované historické konstrukce, prvky a architektonický detail.

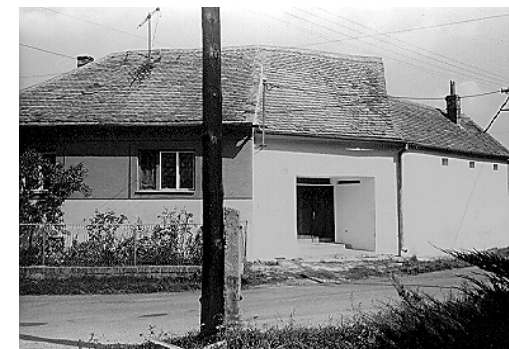
Převážně přízemní zděná usedlost situovaná na jv okraji sv řady usedlostí popické návsi.

Hmotově a dispozičně tradiční usedlost obracející se do prostoru návsi průčelím znehodnoceným bezduchou poválečnou úpravou.

Případné stavební úpravy by měly respektovat prostorové a dispoziční uspořádání staveb usedlosti, historické stavební konstrukce a prvky.

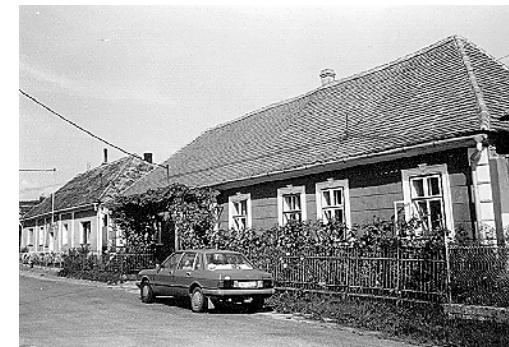
Přízemní zděná usedlost situovaná na sv straně popické návsi. Sestává z domu úhlového půdorysu s napojeným hloubkovým sz jednotrakovým dvorním křídlem. Průčelí do návsi s pásovou rustikou a nárožní bosáží; profilovaná korunní římsa. Členěno dvoukřídlovými okny dělenými do kříže profilovaných šambránách s klenáky v nadpraží. Vstupní dvoukřídlové panelované dveře rovněž lemovány šambránou s klenákem v nadpraží a flankovány pilastry s kompositními hlavicemi. Nalevo od nich průčelí zjednodušeno s trojdílným typovým oknem. Sedlové střechy; uliční křídlo s podélnou valbou.

Celistvě dochovaná hmotově a dispozičně tradiční usedlost obracející se do prostoru návsi hodnotným historizujícím průčelím zčásti znehodnoceným odstraněním archiřt. detailu a osazením typové výplně.

Případné stavební úpravy musí respektovat prostorové a dispoziční uspořádání, autentické historické konstrukce, prvky a architektonický detail. Je třeba rehabilitovat část průčelí nalevo od vstupu osazením atypických oken a doplněním architektonického detailu dle pravé části průčelí.

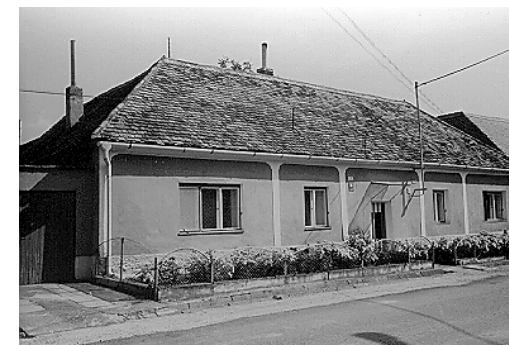
Přízemní zděná usedlost situovaná na sv straně popické návsi. Sestává z domu s hloubkovým dispozičním jádrem propojeného v uličním křídle s rovněž hloubkově orientovaným bývalým výměnkem dnes druhotně zazděným průjezdem. Na dům navazuje hloubkové sz dvorní křídlo. Při záhumenní cestě je situována příčně průjezdná stodola.

Celistvě dochovaná hmotově tradiční usedlost obracející se do prostoru návsi průčelím členěným lisénovými rámy znehodnoceným osazením typových výplní.

Případné stavební úpravy musí respektovat prostorové a dispoziční uspořádání staveb usedlosti, historické stavební konstrukce, prvky a architektonický detail.

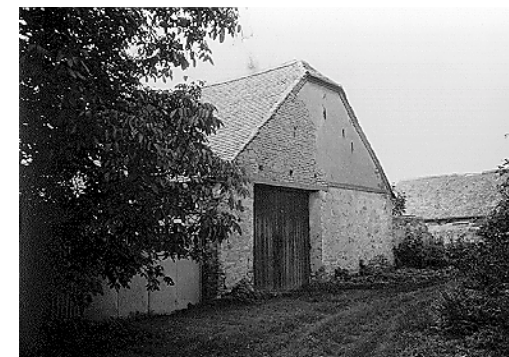
usedlost zaniklá

Plocha na místě zaniklé usedlosti na sv straně popické návsi. Zachováno hlobové jednotraktové hospodářské křídlo, na něž při záhumenní cestě navazuje podélně průjezdná stodola.

Případné stavební úpravy musí respektovat její prostorové uspořádání, dochované historické konstrukce, prvky a architektonický detail.
