## Kat. č. 01 (č. 1, pč. 38)

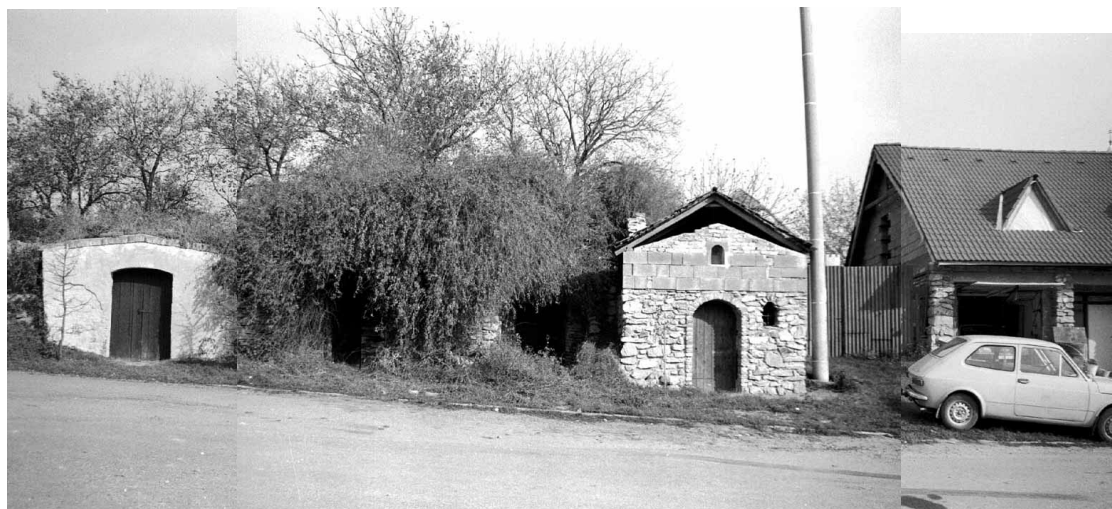
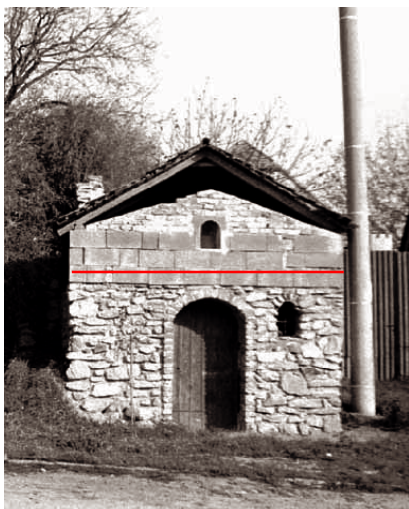
Sklep situovaný na jihovýchodním okraji severní řady sklepů a lisoven sklepní ulice. Je čelem hloubkově orientovaný ke komunikaci, k níž se obrací průčelím z režného haklíkového zdiva s neomítnutým nadstavěným nízkým lichoběžným štítem. Štítové průčelí se středními vstupními dveřmi se segmentovým záklenkem, po jejichž pravé straně je umístěno půlkruhově zaklenuté okénko. Ve štítě drobná nika. Čelo sklepa překryto nízkou sedlovou střechou; v zadní části s komínem.

Sklep se v prostoru sklepní ulice projevuje svou výrazně architektonicky degradovanou nadzemní částí; zůstává však nicméně stabilním prvkem její historické urbanistické struktury.

Vyžaduje architektonickou rehabilitaci nadzemní části, kterou je třeba zbavit zcela nevhodných prvků, jakými jsou nízká sedlová střecha a těleso komína. Objem stavby snížit o novodobou nadstavbu; horní ukončení čela lze odvodit od dochovaných hmotově tradičních sklepů (rovné, s velmi nízkým sedlovým ukončením (viz. kat. č. 4) nebo se segmentovou střední částí). Střechu upravit drnováním. Žádoucí je i změna povrchové úpravy - vápenná omítka nebo tradiční režné kamenné zdivo skládané "na sucho".

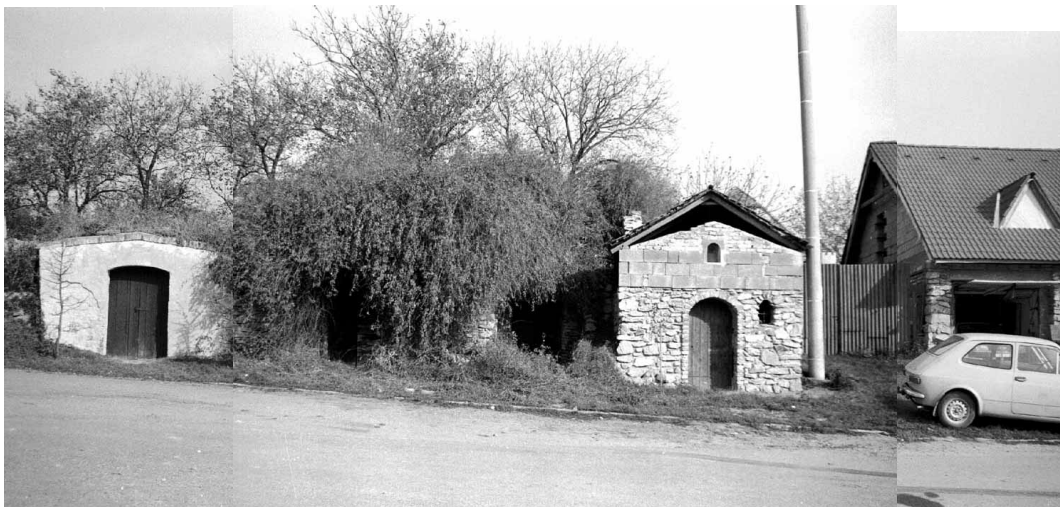
**kat. č. 02  
č. 2**

Je čelem hloubkově orientován ke komunikaci. Čelo šije, takřka pohlcené vegetací je režné, zděné z kamene a cihel se segmentově zaklenutým vstupem.

Hmotově a dispozičně tradiční sklep; důležitá součást historické urbanistické struktury sklepní ulice.

Zachovat. Případné stavební úpravy musí respektovat historické konstrukce a prvky. Porost kryjící sklep udržovat prostříhem.

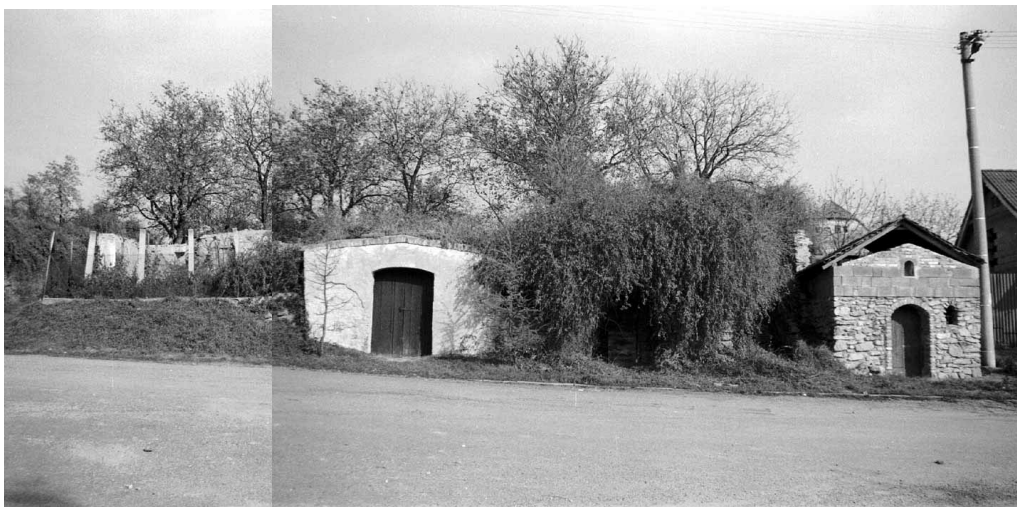
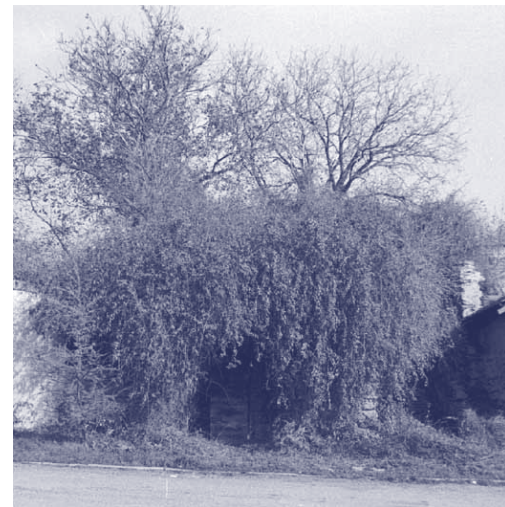
## Kat. č. 03 (č. 3, pč. 36)

Je čelem hloubkově orientován ke komunikaci. Čelo šije, takřka pohlcené vegetací je režné, zděné z kamene a cihel se segmentově zaklenutým vstupem.

Hmotově a dispozičně tradiční sklep; důležitá součást historické urbanistické struktury sklepní ulice.

Zachovat. Případné stavební úpravy musí respektovat historické konstrukce a prvky. Porost kryjící sklep udržovat prostříhem.

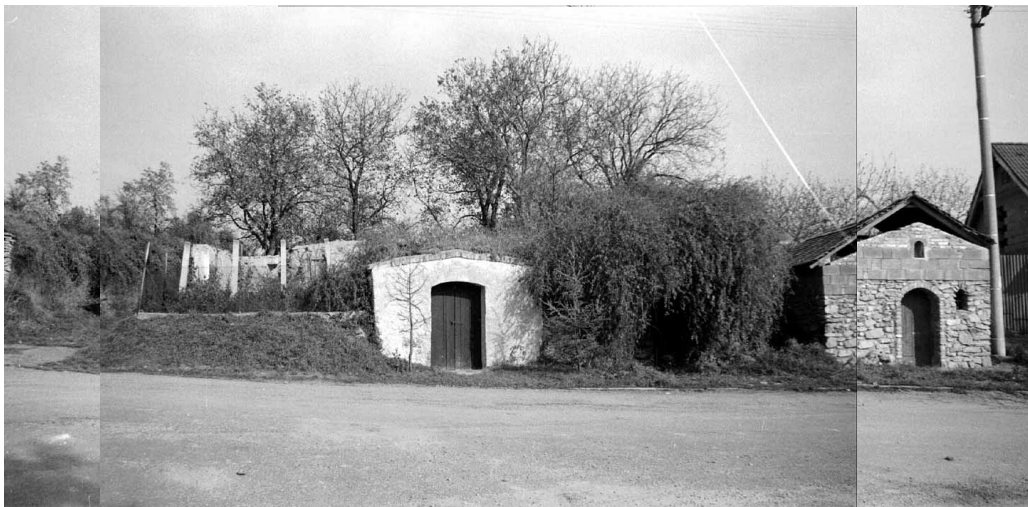
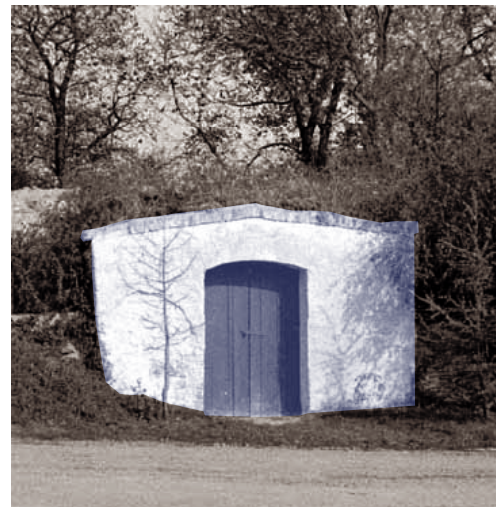
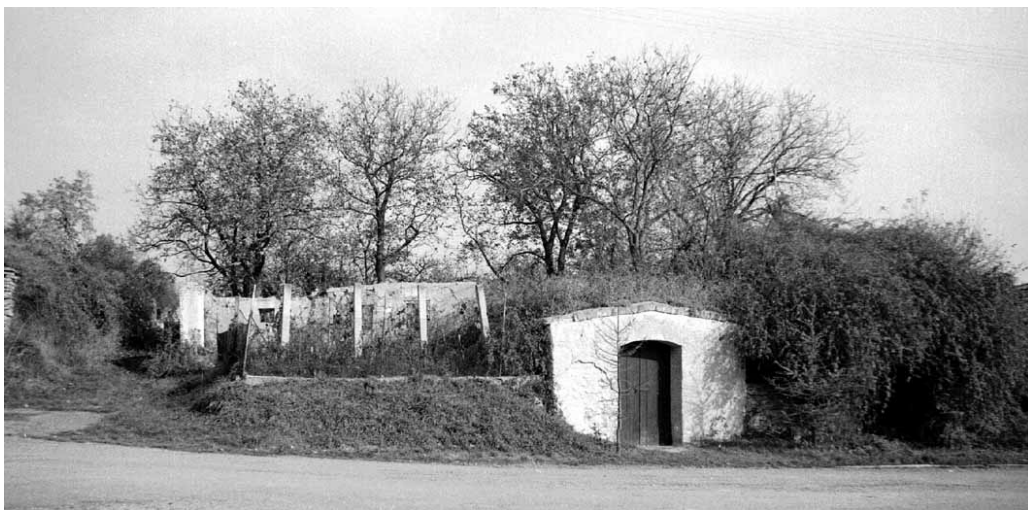
**Kat. č. 04 (č. 4, pč. 35)**

Sklep situovaný na ve skupině čtyř sklepů na jihovýchodním okraji severní řady sklepů a lísoven sklepní ulice. Do prostoru ulice se obrací čelem šije hloubkově orientované. Hladké omítnuté čelo je zakončeno režnou cihelnou římsou střežovitého tvaru. V ose průčelí dvoukřídlové dřevěné vstupní dveře se segmentovým záklenkem. Střecha drnovaná.

Hmotově a dispozičně tradiční sklep. Je důležitou součástí historického stavebního fondu sklepní ulice a stabilním prvkem její historické urbanistické struktury.

Zachovat. Případné stavební úpravy musí respektovat historické stavební konstrukce a prvky.

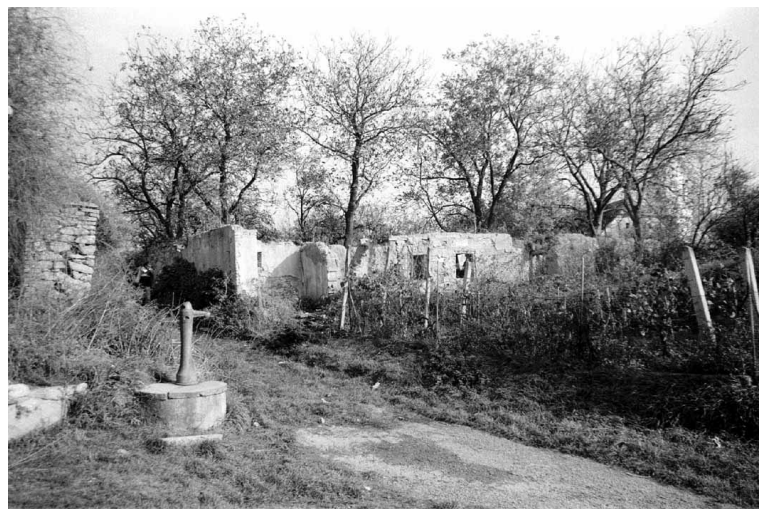
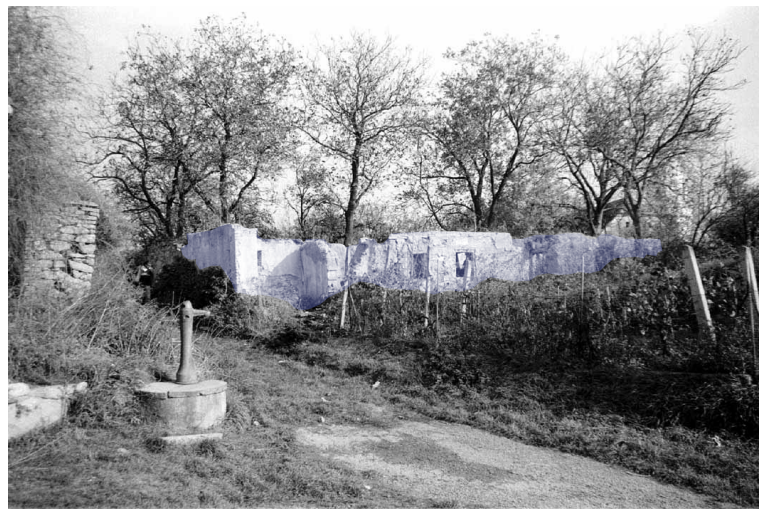
Pozůstatky hospodářského stavení náležejícího k čp. 28. Zachovány obvodové zdi převážně z nepálených cihel, zčásti z kamene, spodní obvodových částí zdí nakládané.

Stabilní prvek historické urbanistické struktury.

Zachovat. Pro zamezení další degradace zabezpečit korunu dochovaných zdí hliněnou kápí, popř. ještě překrytím drnováním. Ve výhledu při zachování pozůstatků historických hliněných konstrukcí obnovit stavbu ve stávajícím půdorysném rozsahu. Překrýt podélnou sedlovou střechou, která může být opatřena oboustrannou polovalbou.

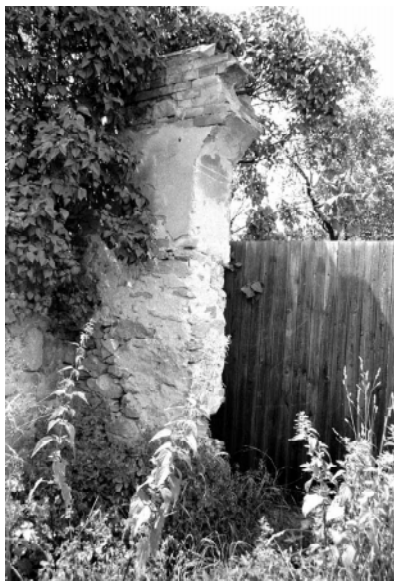
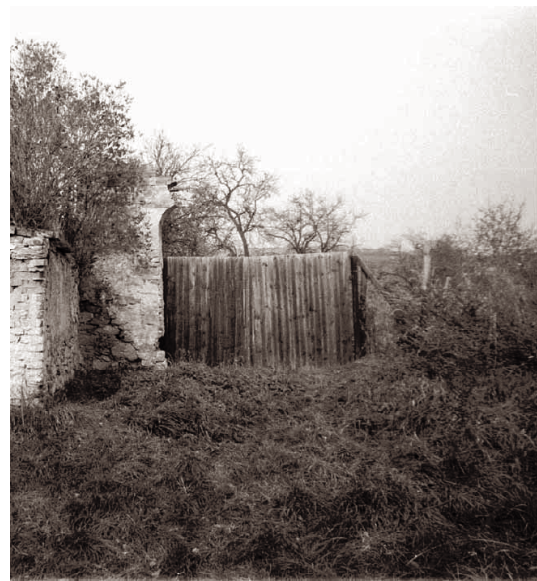
**Kat. č. \_ (pč. 42)**

Pozůstatky zadní vjezdové brány usedlosti. Dochován jižní pilíř s náběhem překladu; nižší rovně seříznutá svisle bedněná vjezdová vrata.

Hmotově tradiční součást historického stavebního fondu obce spoluvytvářející prostor sklepní ulice.

Při zachování zbytků historických konstrukcí obnovit vjezdovou bránu s rovným horním ukončením a zaoblenými náběhy rovného překladu.

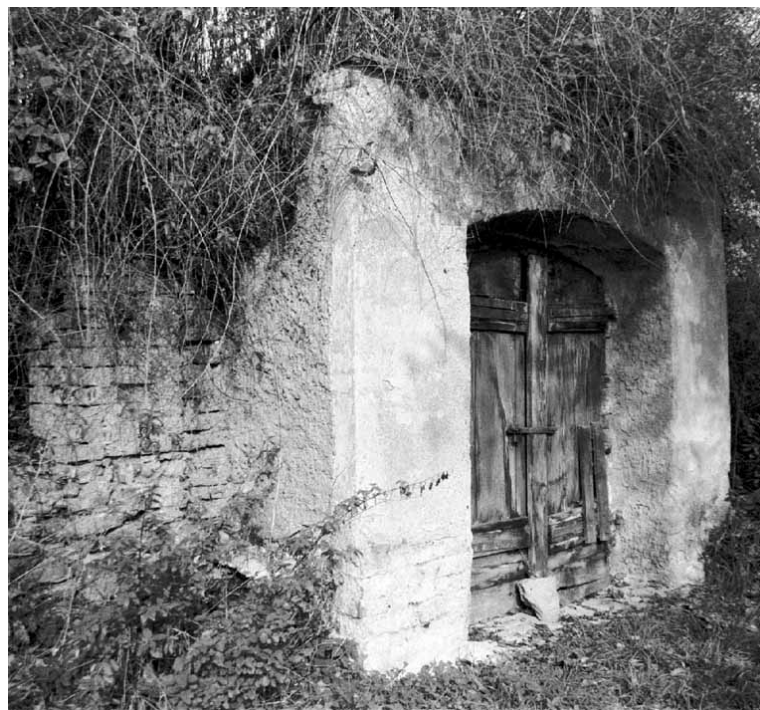
## Kat. č. 06 (č. 7, pč. 44)

Sklep situovaný na jz straně cesty kolmo se napojující na sklepní ulici a zpřístupňující zadní vjezdy usedlostí čp. 28 - 32. Čelo šije omítnuto, s rovným horním ukončením. V ose dvoukřídlové dřevěné vstupní dveře se segmentovým záklenkem.

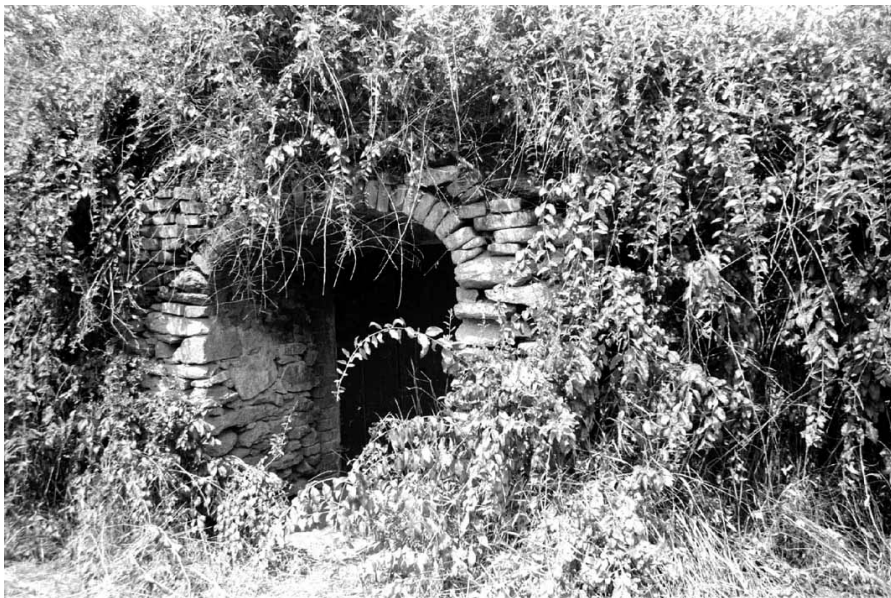
## Kat. č. 11 (č. 10, pč. 60)

Sklep situovaný v řadě sklepů na severní straně sklepní ulice, k níž se obrací čelem hloubkově orientované šíje. Tato je zděna z cihel a kamene s hloubkovou stlačenou valenou klenbou a ustupujícím vstupem. Střecha drnována; objekt skryt v přerostlé zeleni.

Zachovat. Případné stavební úpravy musí respektovat dochované autentické historické konstrukce a prvky.

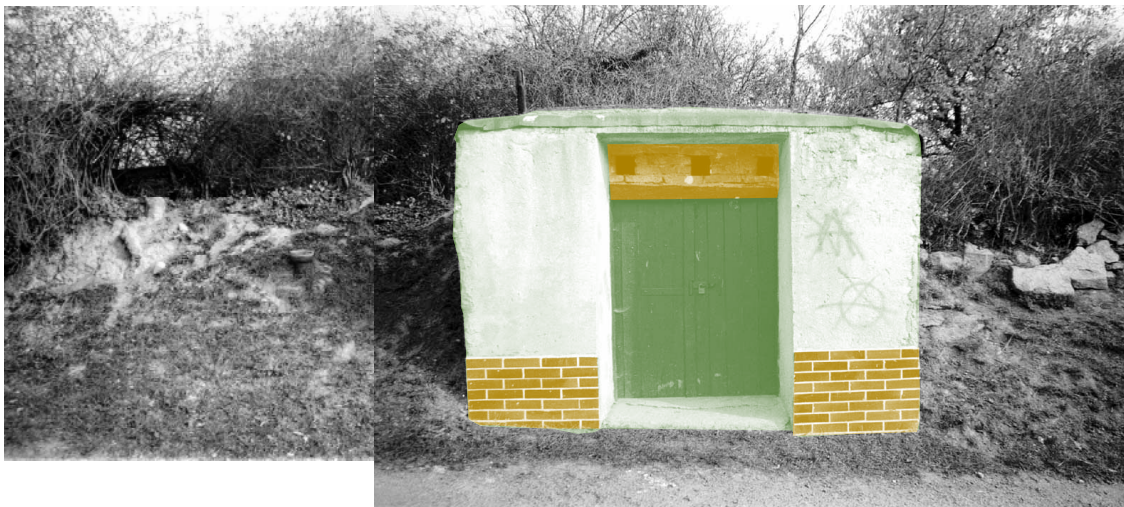
**kat. č. 15  
č. 13**

Hmotově a dispozičně tradiční sklep; součást historického stavební fondu sklepní ulice a stabilní prvek její urbanistické struktury. Architektonicky degradován nevhodnými úpravami průčelí.

Zachovat. Případné stavební úpravy musí respektovat dochované autentické historické konstrukce a prvky. Průčelí vyžaduje architektonickou rehabilitaci včetně detailu nadpraží vstupu; odstranění i z hlediska vodního režimu stavby nevhodné tvrdé omítky a keramického obkladu soklu a jejich nahrazení hladkou vápennou omítkou. Obnovu drnování sklepa.

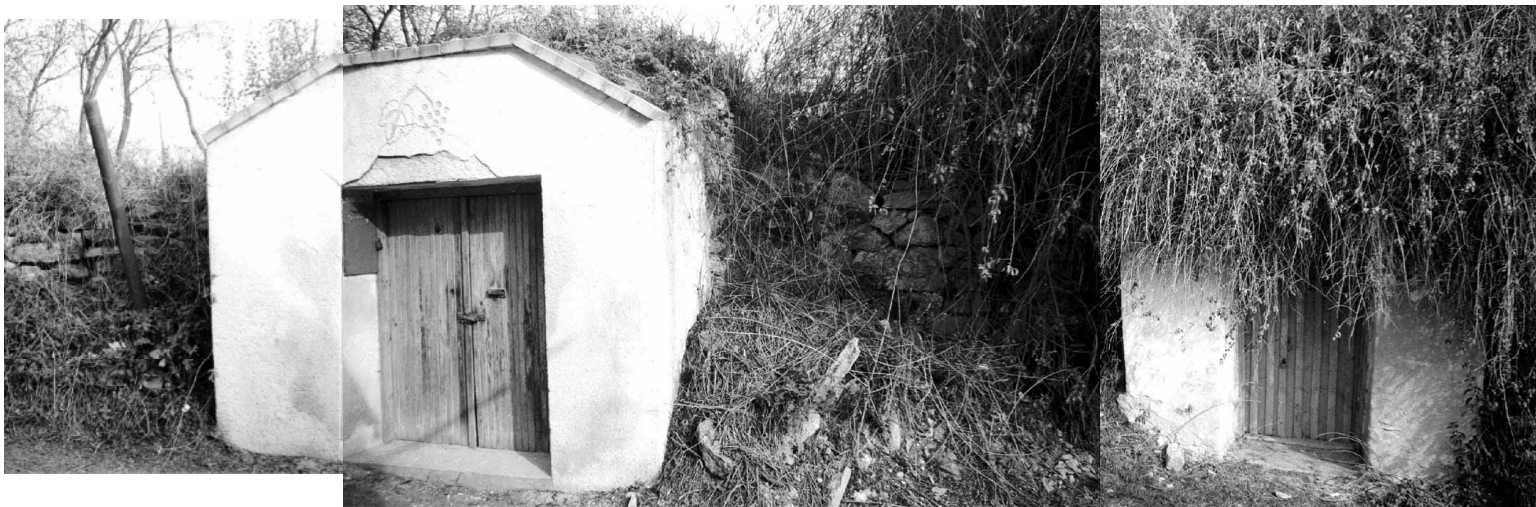
## Kat. č. 17 (č. 15, pč. 60)

Hmotově a dispozičně tradiční sklep; součást historického stavebního fondu sklepní ulice a stabilní prvek její urbanistické struktury. Architektonicky degradován nevhodnými úpravami průčelí.

Zachovat. Případné stavební úpravy musí respektovat dochované autentické historické konstrukce a prvky. Průčelí vyžaduje architektonickou rehabilitaci, především odstranění i z hlediska vodního režimu stavby nevhodné tvrdé omítky a jeho nahrazení hladkou vápennou omítkou.

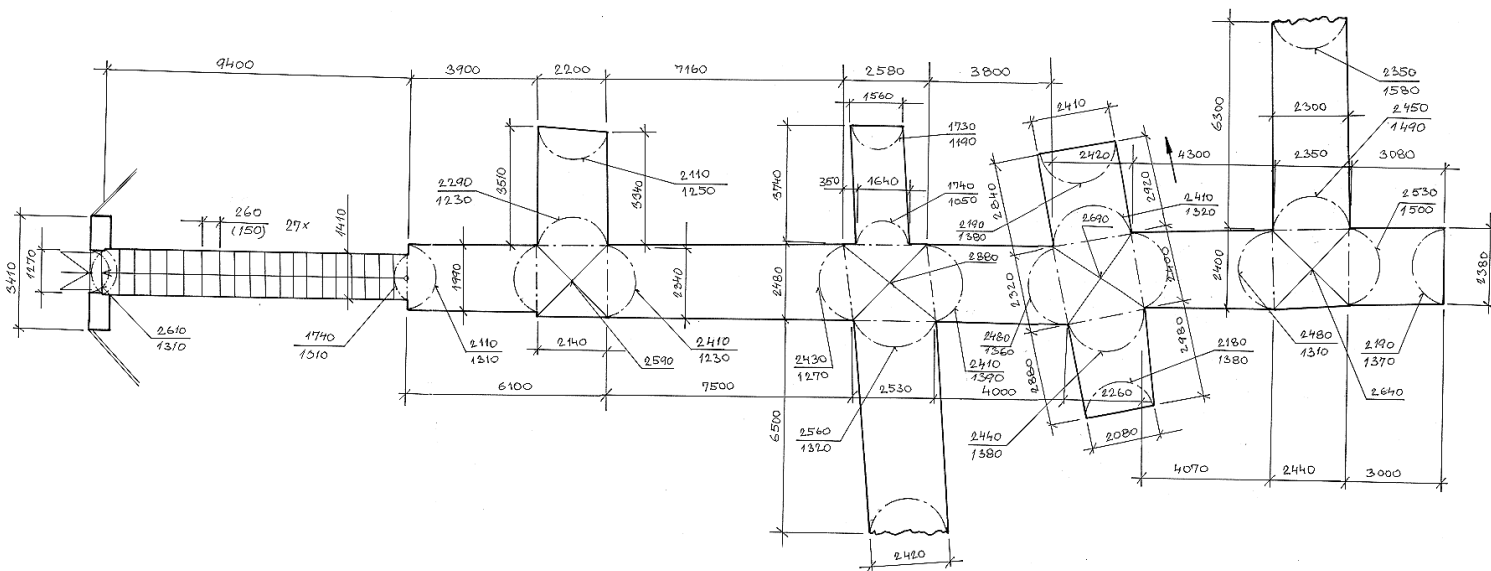
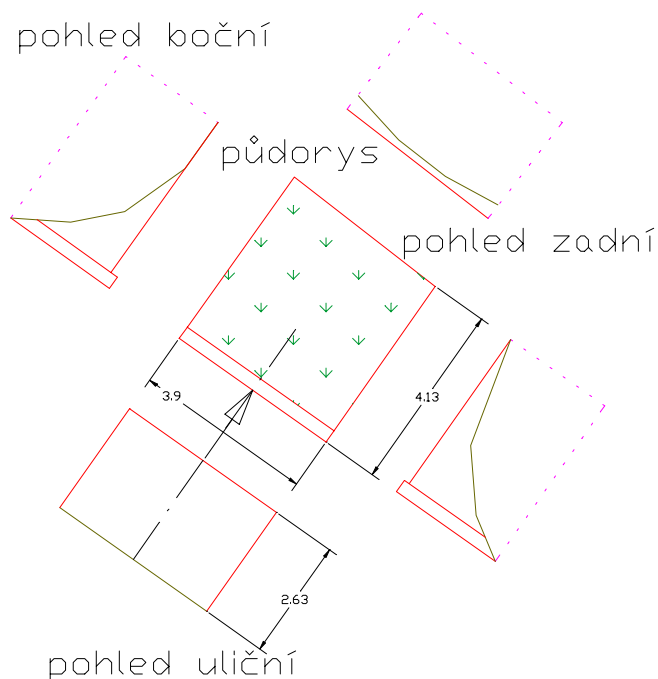
Sklep situovaný v řadě sklepů na severní straně sklepní ulice, k níž se obrací čelem hloubkově orientované šíje. Z její nadzemní části zůstaly zachovány pouze pozůstatky zahloubeného obvodového kamenného zdiva, takřka pohlceného neudržovanou vegetací. Vstupní dveře v ose dřevěné dvoukřídlové, svisle bedněné. Na vstup přímo navazuje zúžená sestupná část jednoramenného schodiště a za ním pak mírně zalomená osa sklepa se třemi příčnými chodbami. Stěny do výše paty kleneb vyzděny z kamene. Sklepy i sestupná část šíje jsou zaklenuty valenými cihelnými klenbami, část

Přes likvidaci nadzemní části se sklep patří k hodnotné části historického stavební fondu sklepní ulice a představuje stabilní prvek stabilní prvek její urbanistické struktury.

Zachovat. Případné stavební úpravy musí respektovat dochované autentické historické konstrukce a prvky. Při re-spektování pozůstatků obvodového zdiva nadzemní části šije provést restituci zaniklého stavu; při obnově čela lze vyjít z některého celistvě dochovaného tradičního sklepa. Střecha by měla být drnována.

Do doby provedení restituce nadzemní části vymýtit náletovou zeleň, která může narušit stavebně technický stav obvodových zdí a jejich nekryté části zabezpečit hliněnou kápí, případně i drnováním.

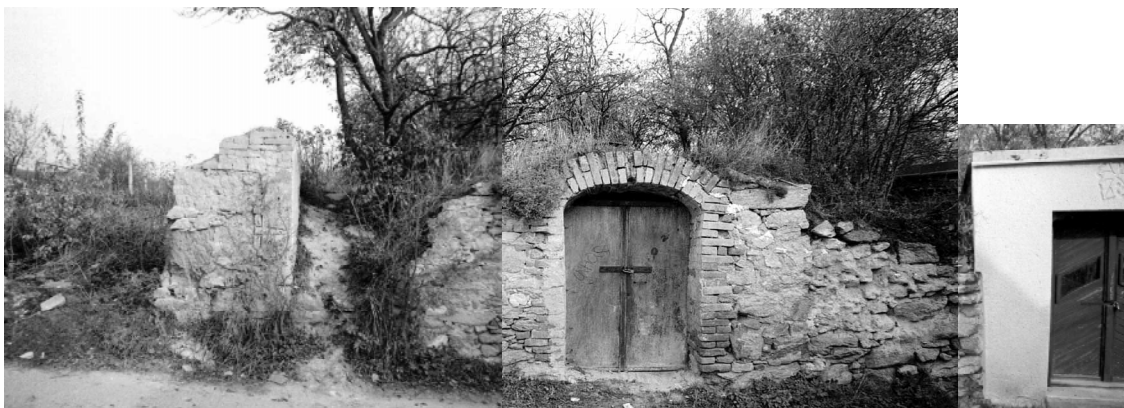
## Kat. č. 21 (č. 18, pč. 60)

Hmotově a dispozičně tradiční sklep; součást historického stavební fondu sklepní ulice a stabilní prvek její urbanistické struktury. Architektonicky degradován nevhodnými úpravami průčelí a horního ukončení šije.

Zachovat. Případné stavební úpravy musí respektovat dochované autentické historické konstrukce a prvky. Průčelí vyžaduje architektonickou rehabilitaci, především odstranění i z hlediska vodního režimu stavby nevhodné tvrdé omítky a jeho nahrazení hladkou vápennou omítkou. Vstupní dveře ve výhledu nahradit dveřmi tradičního charakteru. Obnovit drnování střechy.

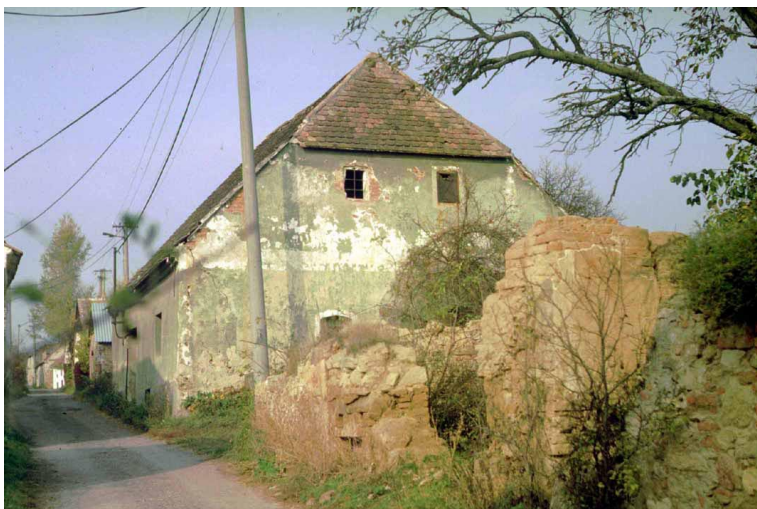
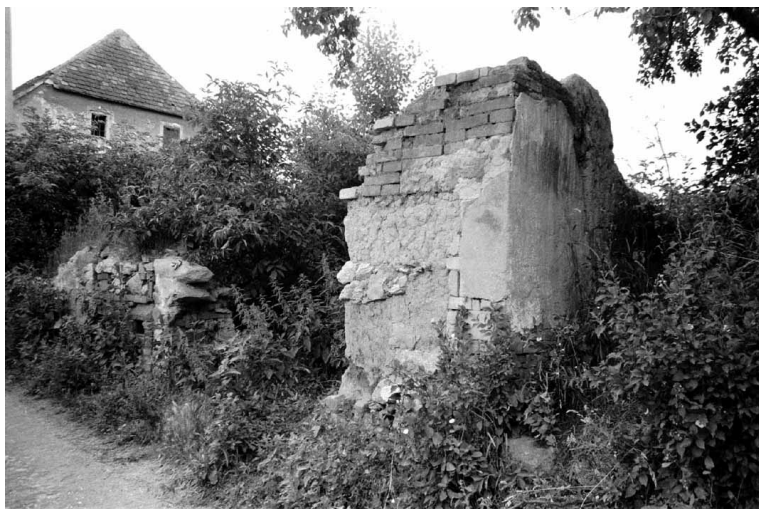
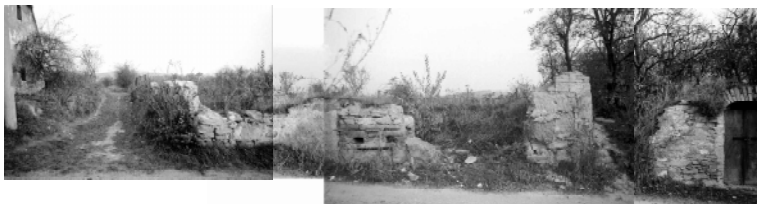
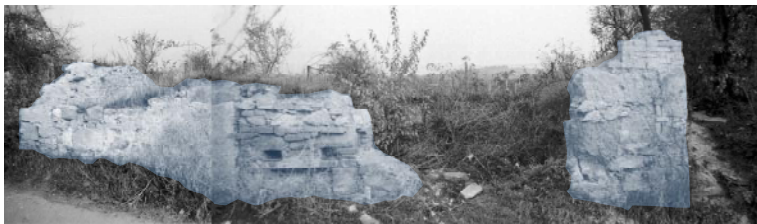
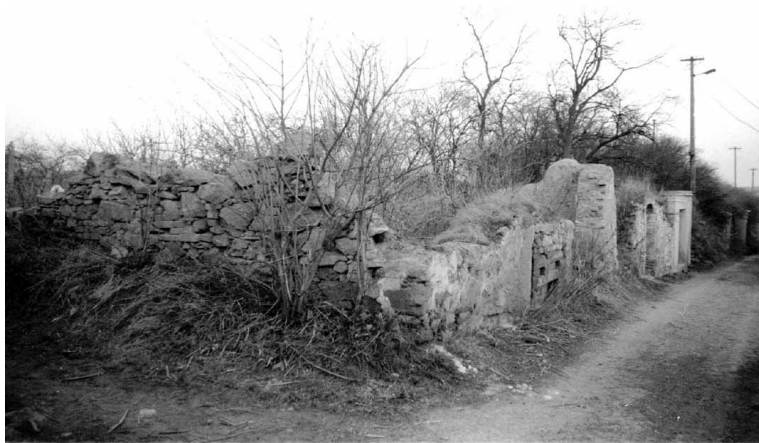
Pozůstatky lisovny situované v severní řadě sklepů a lisoven při kolmé cestě propojující sklepní ulici se řadou chalupek a domků vybíhající podél Daněže z náměstí městečka. Torzálně zachováno obvodové zdivo masivní hliněné konstrukce, pravděpodobně nakládané (případně dusané z válků do bednění), zčásti doplňované cihelným a smíšeným zdivem. V zadní stěně vstup do sklepa. Vnitřní prostor lisovny zarostlý náletem.

Bezpodmínečně nutno zachovat. Vyčistit vnitřní prostor bývalé lisovny a vykloučit nálet. Korunu dochovaného obvodového zdiva zabezpečit hliněnou kápí (příp. i drnováním). Prostor alespoň provizorním způsobem přestřešit.

Ve výhledu obnovit lisovnu v půdorysném rozsahu obvodového zdiva. Vstup situovat v původním místě (dobře dosud patrném na pravé straně uličního průčelí); po jeho levé straně obnovit dolní okno lisovny (dnes zazděné). Při obnově v maximální míře respektovat dochované historické autentické konstrukce a prvky. Jako optimální tvar střechy se jeví hloubkové sedlo s polovalbou na straně uličního průčelí a valbou na severní straně.

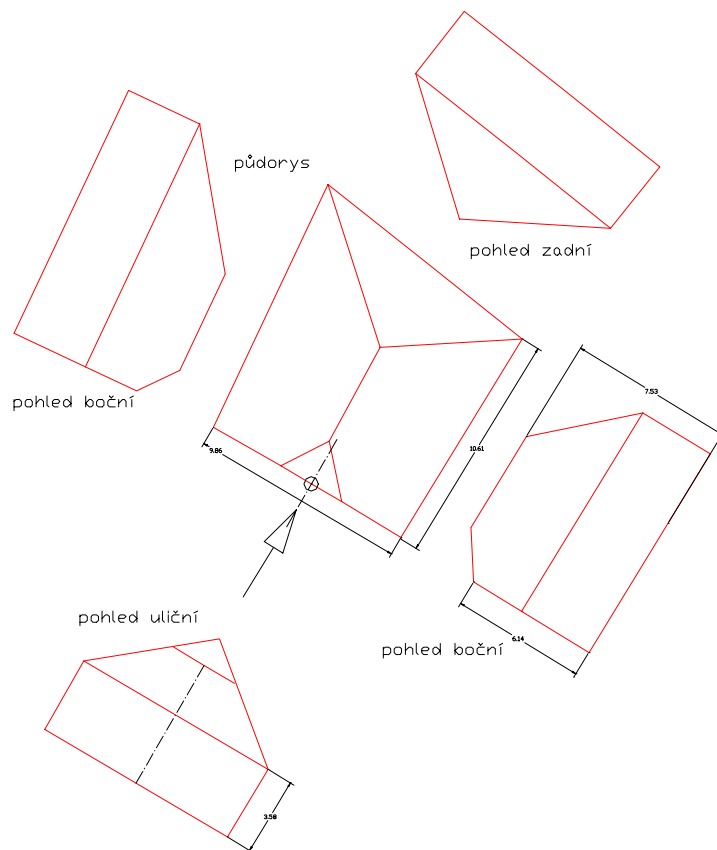
**Kat. č. 28 (č. 23, pč. 277)**

Bývalá lisovna architektonicky degradovaná bezduchou přestavbou v 70. letech 20. století.

V případě zachování vyžaduje architektonickou rehabilitaci exteriéru, která by ji přizpůsobila kontextu historické zástavby sklepní ulice. Před jakýmkoliv zásahy je nutno doplnit průzkum interiéru; znehodnocení exteriéru nevylučuje možnost přežití historických konstrukcí a prvků, jejichž další zachování je žádoucí.

Pokud nemá být redukován stávající objem stavby, doporučujeme přestřešit ji hloubkovou sedlovou střechou s polovalbou u štítového průčelí a valbou u zadního průčelí. Architektonické působení stavby je třeba napravit použitím tradičních materiálů i konstrukčních principů a výměnou typových výplní za atypické, odvozené od dochovaných historických prvků.

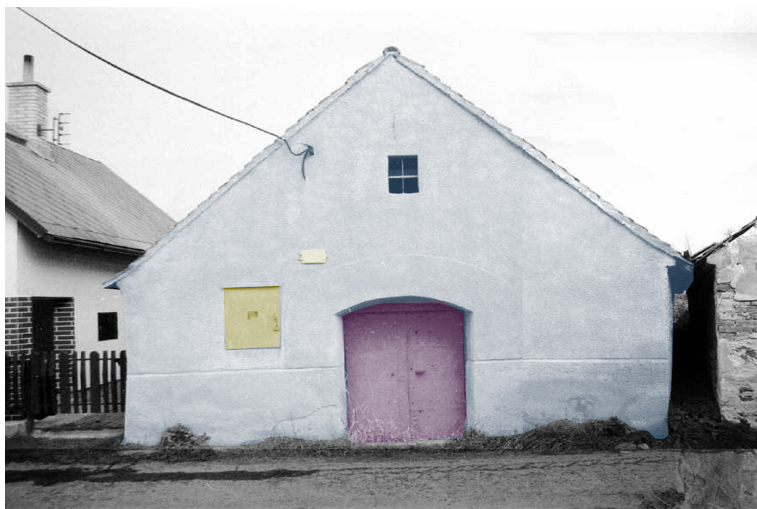
Hodnotná klasicistní lisovna se sklepem důležitá součást historického stavební fondu sklepní ulice a stabilní prvek její urbanistické struktury. Architektonické působení stavby degradováno především nevhodnou tvrdou omítkou.

Zachovat. Případné stavení úpravy musí respektovat prostorové a dispoziční uspořádání stavby, dochované autentické historické konstrukce, prvky a architektonický

detail. Průčelí vyžaduje odstranění i z hlediska vodního režimu stavby nevhodné tvrdé omítky a jeho nahrazení hladkou vápennou omítkou. Je žádoucí rovněž odstranit rušící rozvaděčovou skříň.

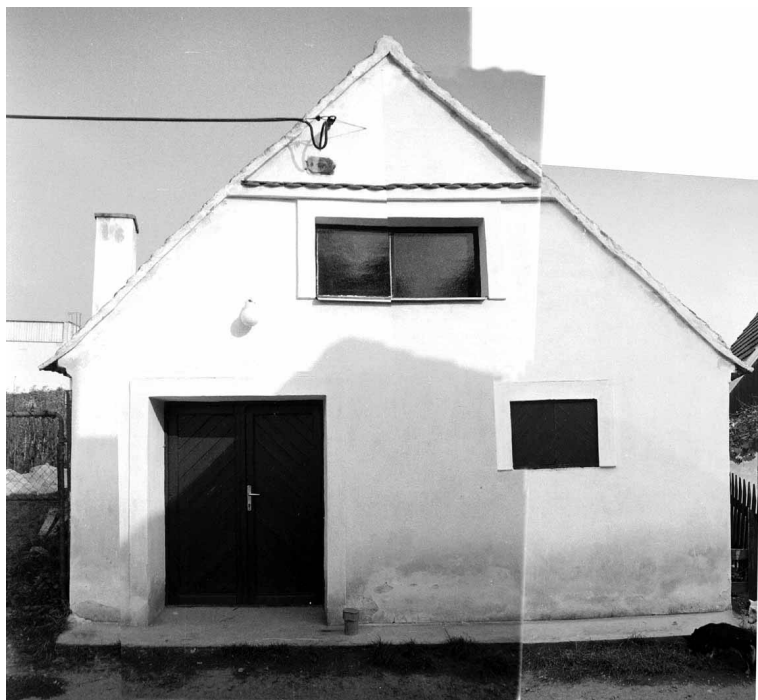
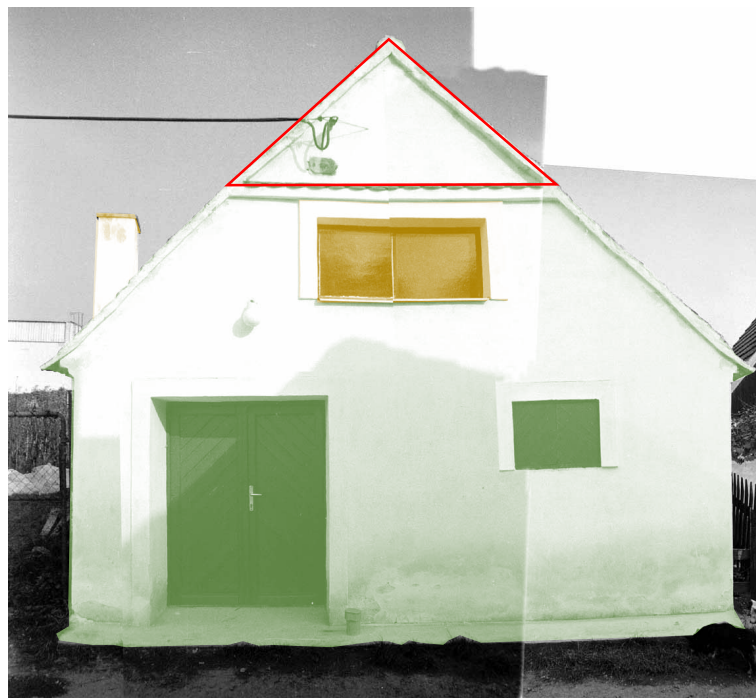
**Kat. č. 42 (č. 38, pč. 287)**

Štítové průčelí s horní částí štítu oddělenou římsou; pod  
ní široké typové okno nahoře a po stranách lemové pravo-

úhlým šambránovým rámem; obdobně lemovány dvoukří-  
dlové vstupní dveře a okno v přízemí.

Rovněž ostatní průčelí s typovými výplněmi; podélná  
s profilovanou korunní římsou. Při západní průčelí přistavěn  
komín.

Hmotově tradiční lisovna se sklepem architektonicky degradovaná bezduchou přestavbou v 70. letech 20. století.

Architektonické působení stavby je třeba napravit použitím tradičních materiálů i konstrukčních principů a výměnou typových výplní za atypické, odvozené od dochovaných historických prvků. Odstranit komíny. Zvážit obnovení polovalby.
