## kat. č. 1

garáž/zan.dům

### Popis:

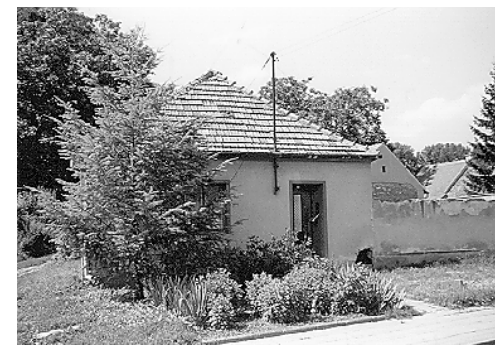
Přízemní domek zděný převážně z nepálených cihel, situovaný na západním konci severní řady usedlostí lysovické návsi. Hloubkově orientovaný se vstupní síní při návsi; zadní část domu ubourána. Za ní samostatná přízemní hospodářská stavba s pultovou střechou se sklonem k záhumenní cestě. Uliční průčelí do návsi s břizolitovou povrchovou úpravou; má hranolovou korunní římsu. Členěno trojdílným typovým oknem a vstupními dveřmi. Zadní štítové průčelí se štítem skoseným polovalbou, zděným z nepálených cihel, se dvěma výzorníky a vstupními dvířky se segmentovým záklenkem; v přízemí osazeny typové výplně. Hloubková valbová střecha při zadním štítu s polovalbou, krytá betonovými taškami.

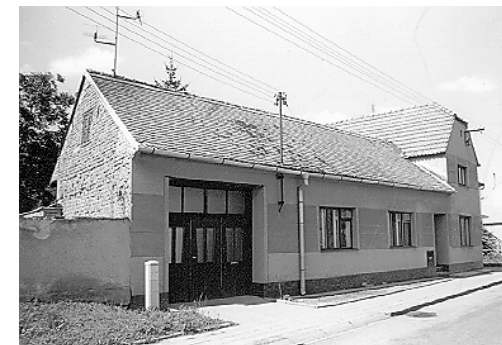
Převážně přízemní zděná usedlost situovaná na západním konci severní strany lysovické návsi.

Hmotově a dispozičně tradiční usedlost s obytným domem architektonicky znehodnoceným poválečnou úpravou svépomocného charakteru, při níž jeden z posledních dochovaných žudrů nahradila rohová patrová komora (v podstatě v souladě s vývojem v prostorové skladbě domu, měnící se od poloviny minulého století). Dům se do návsi obrací bezduchým průčelím s nevhodnými typovými výplněmi a povrchovou úpravou, degradující i průčelí dvorní.

Případné stavební úpravy by měly směřovat k opětovnému zpřehlednění vnitřní prostorové skladby domu. Je přitom třeba důsledně respektovat historické stavební konstrukce domu a hospodářského křídla z období klasicismu a historismu, jejichž existenci je u domu třeba v předstihu prověřit sondami. Při obnově nepředpokládáme redukci patrové komory ani obnovu žudru. Dům však vyžaduje rehabilitaci uličního i dvorních průčelí včetně hospodářského křídla; minimálním zásahem by mělo být provedení hladké vápenné omítky. Základní podklad pro obnovu vnitřní i vnější představuje zaměření Kurialova archivu a dochovaná fotodokumentace.

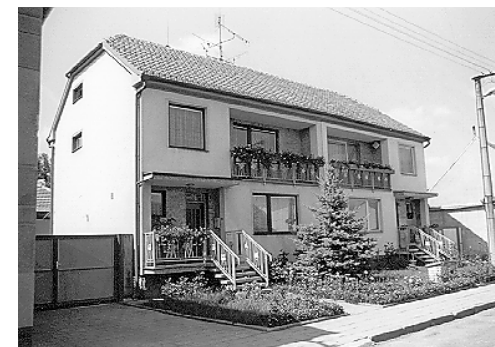
Samostatně stojící patrový dvojdomek se zvýšenou úrovní přízemí na místě zaniklé usedlosti v řadové zástavbě severní strany lysovické návsi. Za domy k návsi paralelně orientované hospodářské přízemní stavby s podélnými sedlovými střechami.

Současné negativní působení dvojdomku v prostoru návsi možno zmírnit alespoň provedením hladké omítky, odstraněním obkladů a změnou zábradlí; odstranit plechová vjezdová vrata do dvora.

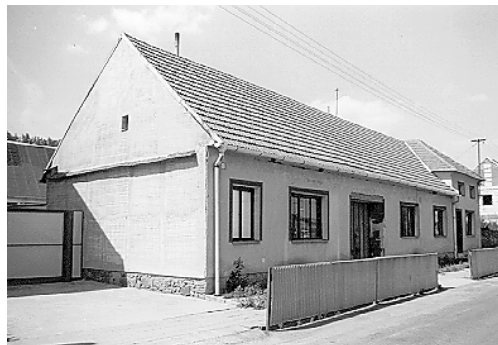
(pč. 7)  
(býv. pč.6)

Převážně přízemní zděná usedlost situovaná na severní straně lysovické návsi.

Hmotově a dispozičně tradiční usedlost s typickým domem s rohovou patrovou komorou nad síní a zadní komorou, obracejícím se do prostoru návsi průčelím znehodnoceným bezduchou poválečnou úpravou.

Prostor záhumenní degradován velmi rušivou skládkou škváry.

Případné stavební úpravy musí respektovat prostorové a dispoziční uspořádání staveb, dochované historické konstrukce a prvky. Uliční průčelí vyžaduje rehabilitaci s obnovením tradičního rozvrhu, výměnou typových výplní za atypické (solidní dřevěné dveře a vrata, vícetabulková dvoukřídlová okna); minimálním zásahem by mělo být provedení hladké vápenné omítky s barevným odlišením soklu.

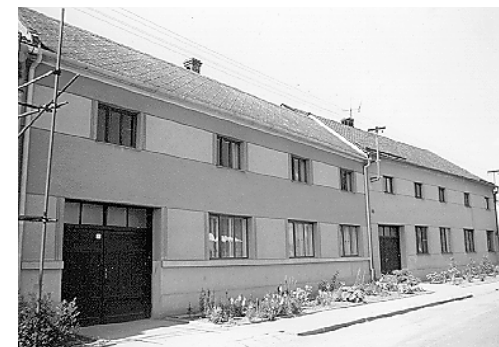
Zděná usedlost situovaná na severní straně lysovické návsi. Sestává z obytného domu se sýpkovým polopatrem s navazujícím východním hloubkovým přízemním dvorním hospodářským křídlem a příčně průjezdné stodoly při záhumenní cestě.

Hmotově a dispozičně tradiční usedlost s obytným domem se sýpkovým polopatrem; architektonické působení do návsi, na záhumenní i vnitřního prostoru dvora degraduje bezduchá poválečná úprava.

Případné stavební úpravy musí respektovat prostorové a dispoziční uspořádání staveb usedlosti, jejich historické stavební konstrukce a prvky. Všechny stavby vyžadují rehabilitaci průčelí - vnějších i dvorních; minimálním zásahem by mělo být provedení hladké vápenné omítky; v případě uličního průčelí možno zvolit kombinaci plastické omítky s hladkými pásy a šambránovými rámy; nahradit typové výplně atypickými tradičního formátu a provedení.

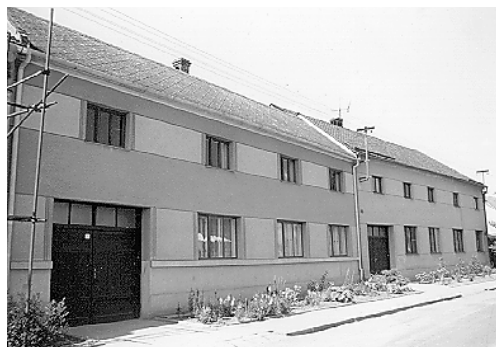
Zděná usedlost situovaná na severní straně lysovické návsi. Sestává z obytného domu se sýpkovým podstřeším, navazujícího přízemního východního hloubkového křídla se zvýšeným půdním podstřeším a samostatného podélně orientovaného chlívku v zadní části dvora; při záhumenní cestě je situována příčně průjezdná stodola.

Případné stavební úpravy musí respektovat vnitřní prostorové a dispoziční uspořádání a dochované autentické historické stavební konstrukce, prvky a architektonický detail jednotlivých staveb usedlosti. Přední dům vyžaduje rehabilitaci průčelí; minimálním zásahem by mělo být provedení hladké vápenné omítky; v případě uličního průčelí možno zvolit kombinaci plastické omítky s hladkými pásy a šambránovými rámy; nahradit typové výplně atypickými tradičního formátu a provedení.

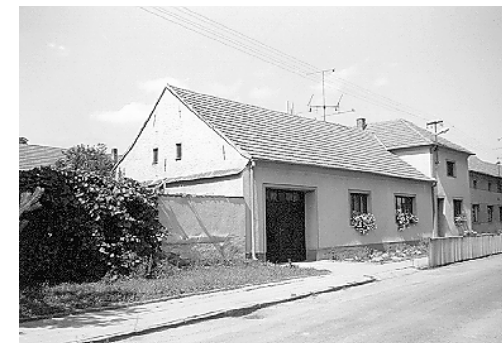
Sestává z přízemního obytného domu s rohovou patrovou komorou nad vstupní síní a zadní dolní komorou, navazujícího východního hloubkového dvorního hospodářského křídla se zvýšeným podstřeším a příčně průjezdné stodoly - kolny uzavírající prostor dvora. Na uliční křídlo předního domu navazuje na západní straně ohradní zeď odpovídající průčelí zaniklého výměnku. V zadní části zahrady při záhumenní cestě zachována vnější podélná zeď zaniklé příčně průjezdné stodoly.

Na p.č. 126 při záhumenní cestě na místě zaniklé stodoly její obvodová - dnes ohradní zeď z nepálených cihel na kamenné a cihelné podezdívce se středními vraty svisle bedněnými; koruna zdi degradována deštěm.

Případné stavební úpravy musí respektovat prostorové a dispoziční uspořádání staveb (je žádoucí přitom rehabilitovat vnitřní uspořádání předního domu), dochované historické konstrukce, prvky a architektonický detail.

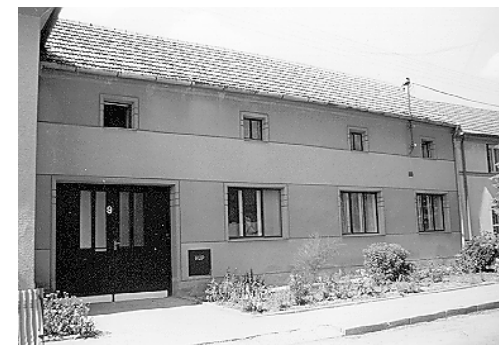
Zděná usedlost situovaná na severní straně lysovické návsi. Sestává z obytného domu se sýpkovým polopatrem s navazujícím přízemním hloubkovým východním hospodářským (druhotně zčásti zobytněným) křídlem se zvýšeným podstřeším, garáže s pultovou střechou na protější straně dvora a podsklepeným hospodářským objektem při záhumenní cestě na místě západní perny zaniklé stodoly.

Pozůstatek hmotově a dispozičně tradiční usedlosti s domem se sýpkovým polopatrem obracejícím se do prostoru návsi průčelím architektonicky degradovaným bezduchou poválečnou úpravou; rovněž dvorní průčelí s nevhodnou povrchovou úpravou. Vnitřní dispoziční uspořádání domu v současné době likvidováno bezohlednou úpravou nerespektující historické konstrukce, prováděnou bez pochopení jeho prostorové skladby. S dochovanými prostor a prvky zasluhuje pozornost především průjezd do dvora a komora nad ním s dekorem "Murlu".

Je důležité zamezit další likvidaci autentických historických konstrukcí stavby; respektovat především výše uvedené přeživší konstrukce a prvky; při případných dalších stavebních úpravách znovuobnovit prostorovou a dispoziční logiku domu.

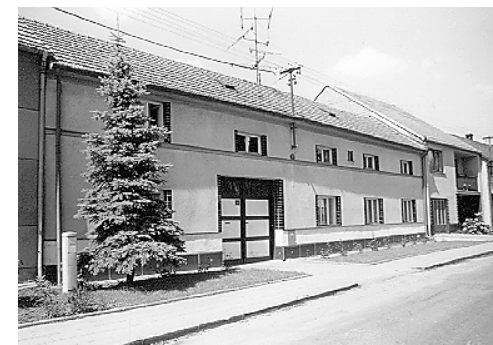
Převážně přízemní zděná usedlost situovaná na severní straně lysovické návsi.

Pozůstatek hmotově a dispozičně tradiční usedlosti s domem se sýpkovým polopatrem obracejícím se do prostoru návsi průčelím znehodnoceným bezduchou poválečnou úpravou. Stabilní prvek historické urbanistické struktury PZ.

Případné stavební úpravy musí respektovat prostorové a dispoziční uspořádání domu i dvorního křídla, historické konstrukce, prvky a architektonický detail. Vyžaduje rehabilitaci průčelí do návsi; minimálním zásahem by mělo být provedení hladké vápenné omítky; možno zvolit kombinaci plastické omítky s hladkými pásy a šambránovými rámy; nahradit typové výplně atypickými tradičního formátu a provedení.

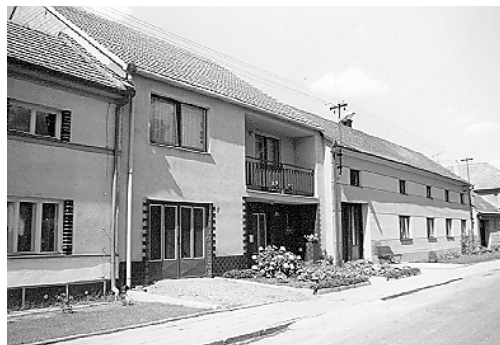
Usedlost s vyděleným novým rodinným domem situovaná na severní straně lysovické návsi.

Pozůstatek hmotově a dispozičně tradiční usedlosti s domem se sýpkovým polopatrem obracejícím se do prostoru návsi průčelím znehodnoceným bezduchou poválečnou úpravou. Pozornost zasluhuje jedna ze dvou dochovaných hloubkově orientovaných podélně průjezdných kolen.

Zachovat historické objekty usedlosti (obytný dům s chlévovým křídlem, hloubkovou kolnu i obvodové zdivo zaniklé stodoly). Při případných stavebních úpravách je třeba respektovat prostorové a dispoziční uspořádání staveb, autentické historické stavební konstrukce i prvky a architektonický detail (včetně úprav z roku 1938). Přední dům vyžaduje rehabilitaci uličního průčelí; minimálním zásahem by mělo být provedení hladké vápenné omítky; možno zvolit kombinaci plastické omítky s hladkými pásy a šambránovými rámy dle dochované části dvorního průčelí; nahradit typové výplně atypickými tradičního formátu a provedení.

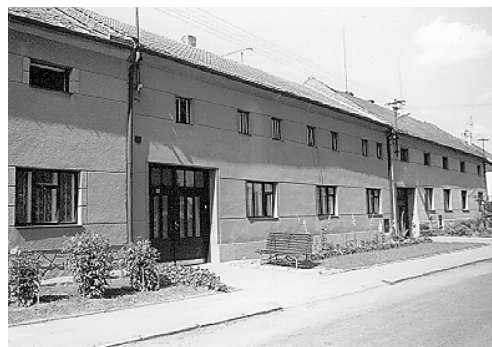
Zděná usedlost situovaná na severní straně lysovické návsi. Sestává z domu se sýpkovým polopatrem s navazujícím hloubkovým přízemním hospodářským křídlem. V zadní části dvora drobná hospodářská stavba. Na místě zaniklé stodoly při záhumenní cestě další drobný hospodářský objekt; zachována část západní štítové zdi stodoly.

Hmotově a dispozičně tradiční usedlost s domem se sýpkovým polopatrem obracejícím se do prostoru návsi průčelím znehodnoceným bezduchou poválečnou úpravou. Stabilní prvek historické urbanistické struktury PZ.

Případné stavební úpravy musí respektovat prostorové a dispoziční uspořádání staveb usedlosti, dochované historické konstrukce, prvky a architektonický detail.
