# Litomyšlsko Sedliště Vysokomýtsko Katalog objektů

projekt SOA MM  
CD 1 / 2009

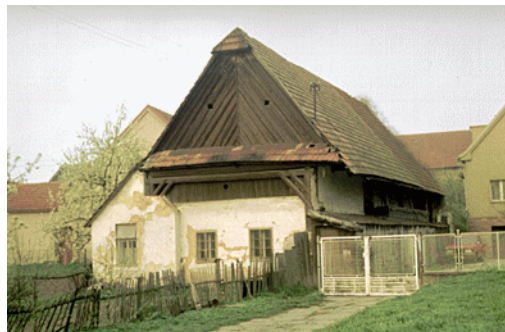
## kat. č. 9

Plocha na místě zaniklého výměnku. V pozadí novostavba domu čp.60.

Dům zanikl v průběhu řízení o prohlášení za kulturní památku v roce 1990.

Dům čp. 33, přestože nebyl starší než z 19. stol., si uchoval prostorovou a dispoziční skladbu starších velkých roubených domů se zadní patrovou komorovou částí typických pro usedlosti na Českomoravské vysočině a měl nesporné kvality výtvarné. Jeho svévolná likvidace byla citelným ochuzením historického stavebního fondu Sedliště i celého regionu.

Ve výhledu obnovit v půdorysném rozsahu zachyceném mapou SK.

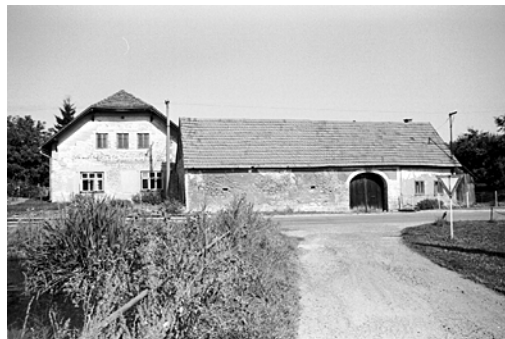
## kat. č. 13

Usedlost situovaná na severovýchodní straně návsi. Sestává z hloubkově orientovaného obytného domu, na nějž navazují patrové komory, hloubkově orientovaného výměnku na protější straně dvora, na nějž navazuje kolna otevřená do dvora; dvůr na straně návsi uzavírá před obytný dům předstupující podélné křídlo chlévů napojené vjezdem do dvora na světnici výměnku, na straně zadní je při komorách situován chlév a krytý vjezd do zahrady. Interiéry nebyly pro průzkum zpřístupněny. Dům je přízemní s obytným podkrovím, novodobé dvoutraktové dispozice. Patrový komorový díl domu je roubený s hliněnou omítkou; z horní síně je přístupná do dvora pavlač. V zadním průjezdu do zahrady dřevěné žebříkové schody do podstřeší a po pravé straně při pohledu ze dvora "schodky" pro slepice do kurníku. Výměnek s roubenou světnicí v kožichu má tradiční trojdílnou dispozici. Světnice je kryta společně s vjezdem a zděným chlévovým křídlem podélnou sedlovou střechou, nad zbytkem výměnku hloubková střecha odpovídající orientaci domu. Hlavní průčelí tohoto podélného křídla do návsi se zbytky plastické omítky a bílých lisénových lemujících pásů; hliněná omítková světnička výměnku se zbytky vápenné ličky. Sedlové střechy s pálenou krytinou.

Celistvě dochovaná usedlost s hodnotnými pozdně klasicistními objekty výměnku, uličního křídla s chlévy a patrovými komorami navazujícími na dům, který je kvalitní stavitelskou prací ze třicátých let tohoto století. Roubené části usedlosti jsou v obci posledními dokládajícími tuto starší stavební vrstvu.

Zachovat.

Případné stavební úpravy by měly respektovat dochované popsané hodnotné části usedlosti.

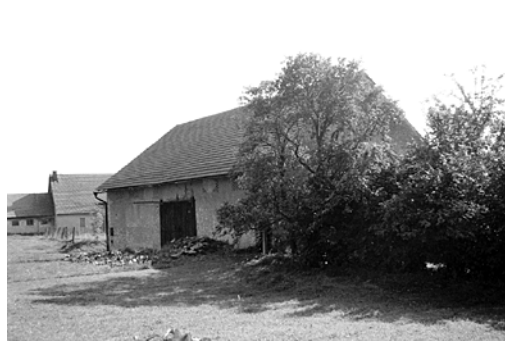
## kat. č. 14

Usedlost situovaná na severovýchodní straně návsi. Z dochovaných objektů zasluhuje pozornost příčně průjezdná zděná stodola se zvýšeným podstřeším při záhumenní cestě (na p.č. 5); má průčelí s větracími průduchy vyskládanými ozdobně z cihel a s cihelnými obdélnými panely. Posuvná vjezdová vrata; podélná sedlová střecha.

Usedlost poznamenaná přestavbami ve 2. pol. 20. století. Dochovaná hmotově a dispozičně tradiční stodola ze čtyřicátých let 20. století.

Případné stavební úpravy by měly respektovat dochovanou stodolu. Ostatní objekty usedlosti vyžadují především architektonickou rehabilitaci průčelí.

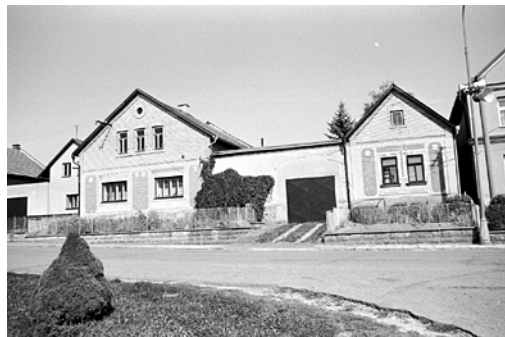
## kat. č. 15

Usedlost situovaná na severovýchodní straně návsi. Má hloubkově orientovaný dům s navazujícím hospodářským křídlem a paralelně s ním hloubkově orientovaný výměnek propojený ohradní zdí s vjezdovou branou s plechovými vraty se zazděným segmentově zaklenutým vjezdem. V zadní části dvora příčně průjezdná kolna. Dům je dvouraktový se zvýšeným podstřeším, výměnek přízemní jednoraktový. Výměnek má ještě ve štítovém průčelí dvoukřídlová okna dělená do T z období historismu, v přízemí mají obě tyto části geometrizující úpravu průčelí s panely, plastické omítky. Zvýšené podstřeší domu js průčelími z bílých cihel.

Celistvě dochovaná hmotově a dispozičně tradiční usedlost s kvalitní stavitelskou geometrizující úpravou průčelí z počátku 20. století.

Zachovat. Případné stavební úpravy by měly respektovat dochované hmotově a dispozičně tradiční části usedlosti včetně úpravy průčelí z počátku 20. století.

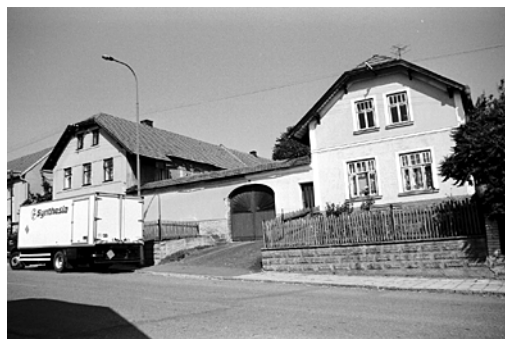
## kat. č. 18

Usedlost situovaná na severovýchodní straně návsi. Sestává z hloubkově orientovaného domu s navazujícím hospodářským křídlem a výměnku propojených ohradní zdí s vjezdovou branou. Dvůr se na zadní straně uzavírá příčně průjezdnou kolnou. V zahradě k návsi hloubkově orientovaná stodola. Dům i výměnek se zvýšeným komorovým podstřeším; dům tradiční dvoutraktové, výměnek jednotraktové dispozice. Průčelí členěna staršími dvoj a trojkřídlými okny z období pozdního historismu a první republiky. Hospodářská křídla v přízemí zděná z kamene, zvýšené podstřeší s cihelnými průčelími. Vjezdová brána zaklenuta stlačeným obloukem, vrata v horní části sluncovitě skládaná.

Celistvě dochovaná hmotově a dispozičně tradiční usedlost s kvalitní stavitelskou úpravou průčelí výměnku z prvních desetiletí 20. století.

Zachovat. Případné stavební úpravy by měly respektovat dochované hmotově a dispozičně tradiční části usedlosti.

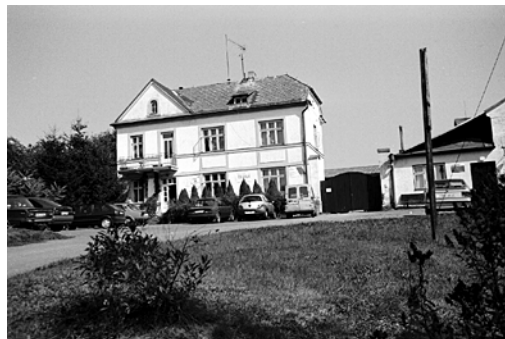
## kat. č. 20

Usedlost situovaná na jižním konci severovýchodní strany návsi. Pozornost zasluhuje dům usedlosti na p.č. 20/2, patrový dům z prvních desetiletí tohoto století. Průčelí s trojdílnými a dvoukřídlými dělenými okny, se sedlovou střechou krytou eternitovými šablonami s polovalbou, po levé straně štít ve střeše s okénkem půlkruhově zaklenutým; otvory lemovány šambránami, podokenní parapetní pásy s obdélnými panely.

Usedlost ze druhé poloviny 19. a první 20. století, která prodělala nejvýraznější změnu v obci v souvislosti s modernizací zemědělského hospodaření v tomto období. Stavební podoba usedlosti je negativně poznamenána úpravami ve druhé polovině 20. století, jichž byl alespoň exteriérově ušetřen pouze obytný dům, který je kvalitní, byť konzervativní, stavitelskou parčí z třicátých - čtyřicátých let dvacátého století.

Zachovat. Architektonicky rehabilitovat části znehodnocené úpravami ve druhé polovině 20. století.

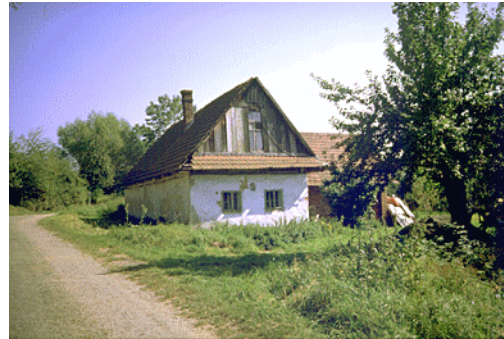
## kat. č. 31

Přízemní chalupa situovaná na jihozápadním okraji obce. Sestává z domu trojdílné dispozice, který je podélně orientován s cestou se vstupem do síně s dvorní strany, a kolmo navazujícího hospodářského křídla zakončeného průjezdem kolny.

Dům není obydlen; pro průzkum nepřístupný.

Hmotově a dispozičně tradiční chalupa; stabilní prvek historické urbanistické struktury obce. Jako jeden z posledních dochovaných dokladů lokální tradiční zástavby má nesporný význam pro zachování historické a kulturní kontinuity místa.

Je zapotřebí najít urychleně pro objekt vhodné využití a provést základní stavební údržbu.

Případné stavební úpravy musí respektovat prostorové a dispoziční uspořádání stavby, autentické historické konstrukce, prvky a architektonický detail.

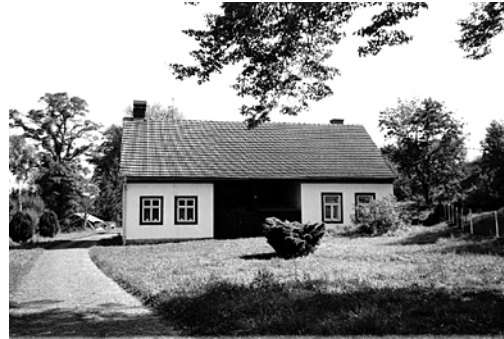
## kat. č. 34

Jedná se o dvě samostatné obytné jednotky spojené spolenou střechou se středním vjezdem: Obě části mají minimální dispozici s jedinou obytnou místností. Hlavní průčelí s jasným členěním na dvě světnice o dvou okenních osách (okna po levé straně čtyřtabulková, po pravé straně dělená do kříže); střední vjezd s vraty svisle bedněnými. Podélná sedlová střecha s pálenou krytinou.

Hmotově tradiční domek s neobvyklou dispoziční skladbou.

Případné stavební úpravy by měly respektovat prostorové a dispoziční uspořádání stavby, historické konstrukce, prvky a architektonický detail.

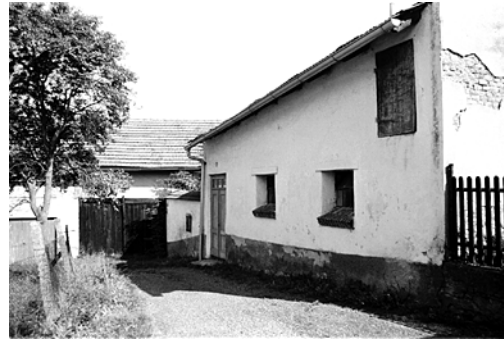
## kat. č. 37

Chalupa situovaná na jižním okraji obce, podélně orientovaná s cestou; ke světnici se kolmo napojuje křídlo s příčně průjezdnou kolnou. Dvůrek dvůrek ohrazený zděnou ohradní zdí krytou pultovou stříškou, v níž je začleněna branka.

Hmotově a dispozičně tradiční chalupa dochovaná v běžné stavitelské úpravě z období první republiky.

Zachovat. Případné stavební úpravy by měly respektovat dochované hmotově a dispozičně tradiční části včetně stavebních úprav z období první republiky.

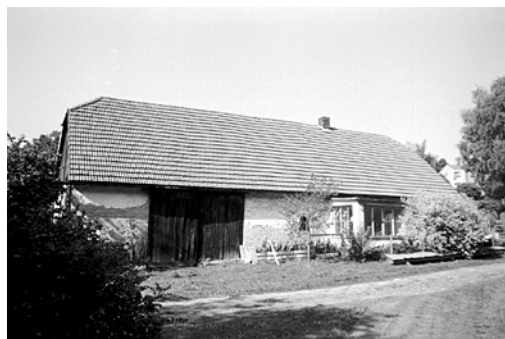
## kat. č. 42

Chalupa situovaná ve shluku na jz okraji historického jádra obce. Je zděná z nepálených cihel, přízemní, podélně orientovaná k cestě. Na tradiční trojdílnou dispozici se v zadní části pod stejnou střechou napojuje kolna.

Hlavní průčelí s lichoběžným štítem skoseným polovalbou s podlomením bedněný a omítnutý na rákos; hladká průčelí s profilovanou korunní římsou a typové výplně. Kolna se svisle bedněnými vjezdovými vraty.

Hmotově a dispozičně tradiční pozdně klasicistní chalupa s průčelím znehodnocenými osazením typových výplní. Jako jeden z posledních dochovaných dokladů lokální tradiční zástavby v obci má nesporný význam pro zachování historické a kulturní kontinuity místa.

Případné stavební úpravy by měly respektovat dochované historické konstrukce prvky a architektonický detail.

Vyžaduje rehabilitaci průčelí výměnou stávajících typových výplní za atypické odpovídající dochovanému historickému charakteru stavby.

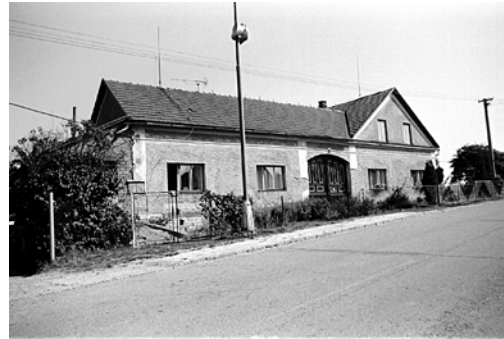
## kat. č. 48

Pozůstatky historizující úpravy průčelí z přelomu 19. a 20. století s nárožními pilastry, průběžnou kordonovou profilovanou římsou oddělující zvýšené podstřeší a profilovanou římsou korunní; plochý pás lemuje rovněž štít; po straně vjezdových vrat rovněž dva svislé lisénové pásy (na těchto pásech ve výšce zvýšeného podstřeší jsou kruhové ploché terče). Průčelí znehodnoceno osazením typových trojdílných a dvoukřídlových nedělených oken; zachována vjezdová vrata panelovaná dřevěná, dvoukřídlová, se segmentově zaklenutým nadpražím; nad nímž je v klenáku uvedeno č.p. 45. Sedlové střechy jsou kryty dvoudrážkovou pálenou krytinou.

Kvalitní stavitelská práce z přelomu 19. a 20. století navazující hmotovým a dispozičním uspořádáním na tradiční místní vesnickou zástavbu. Průčelí se zbytky historizujícího dekoru znehodnoceno osazením typových výplní.

Případné stavební úpravy by měly respektovat dochované historické konstrukce prvky a architektonický detail.

Vyžaduje rehabilitaci průčelí výměnou stávajících typových výplní za atypické odpovídající dochovanému historickému charakteru stavby.
