Okna a dveře starých vesnických staveb na Vysočině

Zuzana Syrová – Jiří Syrový

Grantový projekt SOVAMM Litomyšlsko – Vysokomýtsko (Zuzana Syrová, Jiří Syrový – inventarizační a podrobné průzkumy, Jiří Škabrada – stavebně historické průzkumy vybraných objektů, Martin Ebel – dějiny podle písemných pramenů, Josef Kyncl – dendrochronologické rozborů)¹⁾, navazující na průzkumy prováděné od roku 1988 a zpracovaný v letech 1999–2002, významným způsobem prohloubil naše znalosti starobyklých vesnických staveb této mimořádně bohaté oblasti, z nichž řada byla identifikována v rámci projektu. Na nejstarší domy, resp. jejich části, předbělohorského stáří (Vračovice čp. 2 [dymná jizba domu 1538], Cerekvice nad Loučnou [obytná místnost a komorová část domu 1550], Čistá čp. 171 [dymná jizba a krov domu 1583–1585], Čistá čp. 97 [výměnek usedlosti 1616], Vidlatá Seč čp. 34 [část podstávky 1617]) navazuje souvislá řada staveb ze druhé poloviny 17. století a začátku 18. století (Vraclav čp. 49 [světnice a komorová část domu 1657], Trstěnice čp. 41 [stodola 1663], Trstěnice čp. 61 [světnice 1664], Čistá čp. 186 [dům 1672], Čistá čp. 33 [světnice a část komor 1702], Čistá čp. 97 [sýpka 1709]).

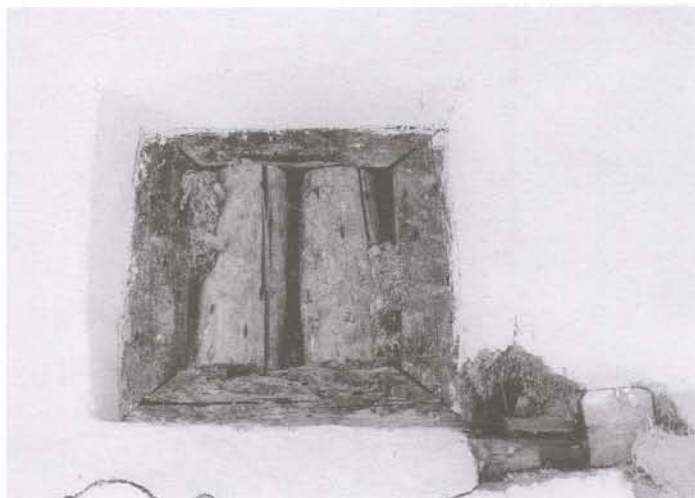
Obr. 1. Čistá u Litomyšle čp. 171, dům usedlosti. Detail odkryté trámkové zárubně horního větracího okna dymné jizby. Foto J. Škabrada, 2000. – **Abb. 1.** Čistá bei Litomyšl KNr. 171, Haus des Anwesens. Detail der freigelegten Balkenzarge des oberen Lüftungsfensters der Rauchkammer. Foto J. Škabrada, 2000.

Výjimkou je celistvě dochovaná masivní trámová zárubeň horního větracího okna dymné jizby domu usedlosti čp. 171 v Čisté u Litomyšle, pro jejíž stavbu bylo dřevo káceno dle dendrochronologického rozboru roku 1583. Okno světlosti 43 x 46 cm bylo odkryto pod vrstvou hliněné mazaniny v boční stěně do dvora asi 30 cm pod průvlakem vynášejším povalový strop. Zešikmená špaleta na obvodu dřevěné zárubně vytvarovaná v dodatečně hliněné omazávce kryjící v interiéru zadehtované kuláče roubené stěny ukazuje, že okno sloužilo po opuštění dymného provozu po nějakou

dobu jako přisvětlovací otvor, než bylo definitivně zrušeno vložení dvou oježkovaných kuláčů, překrytých omazávkou.

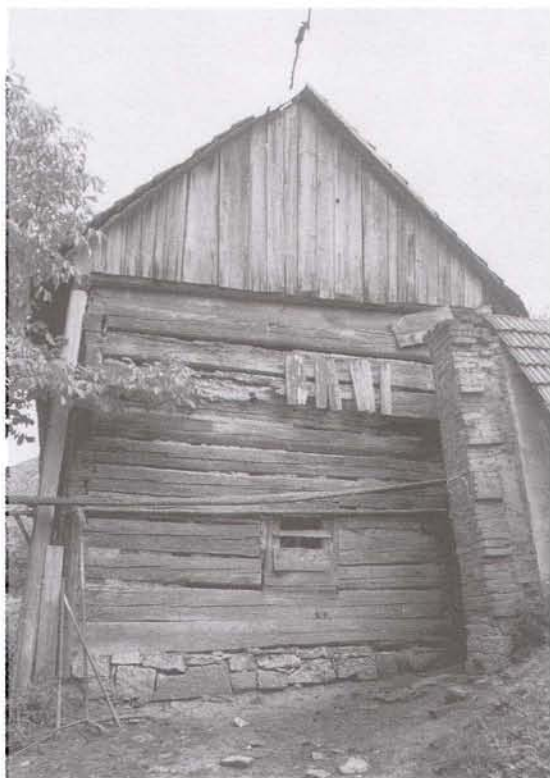
Obr. 2. Čistá u Litomyšle čp. 97, výměnek usedlosti. Pohled na štítové průčelí. Foto Z. Syrová, 2001. – **Abb. 2.** Čistá bei Litomyš KNr. 97, Altenteil des Anwesens. Ansicht der Giebfassade. Foto Z. Syrová, 2001.

Jen necelých 350 m vzdušnou čarou, na protější straně údolí, leží roubený výměnek usedlosti čp. 97, který více než deset let unikal naší pozornosti i pro své malé okenní otvory, na které nejsme u obytných staveb zvyklí a které spolu se situováním v rámci dvora signalizovaly spíše stavbu hospodářskou (jako takový je už od třicátých let minulého století využíván). Podrobný průzkum v něm identifikoval vysoce zajímavý objekt postavený jako výměnek s obytnou místností již typu světnice těsně před vypuknutím třicetileté války (podle dendrochronologického rozboru bylo dřevo pro jeho stavbu káceno roku 1616), který je s výjimkou konstrukce krovu v autentické podobě celistvě zachován včetně tesařských detailů (trámových zárubní oken, sedlových portálů, točnicových dveřních křídel). V roubení vysokých stěn světnice se v dolní části uplatňují masivní tesařsky zdobené trámové zárubně oken, jedno v hlavním průčelí a dvě (zčásti zatarasená přístavkem) v bočním

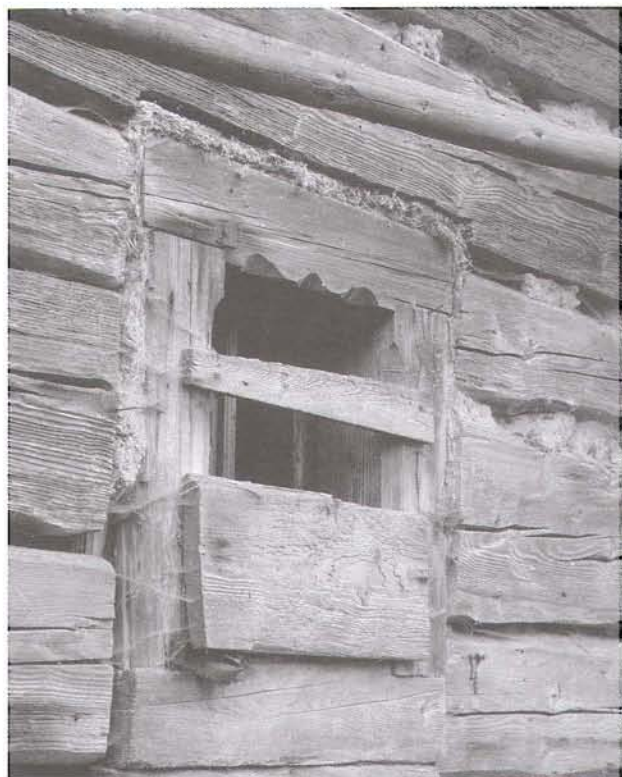
Obr. 3. Čistá u Litomyšle čp. 97, výměnek usedlosti. Detail zdobené zárubně okna v čelní stěně světnice. Foto J. Škabrada, 2001. – **Abb. 3.** Čistá bei Litomyšl KNr. 97, Altenteil des Anwesens. Detail der verzierten Zarge des Fensters in der Giebelwand der Stube. Foto J. Škabrada, 2001.

dvorním. Sloupky zárubní jsou opatřeny okosením s náběhy, na překladu vykrojeným do motivu oslího hřbetu.

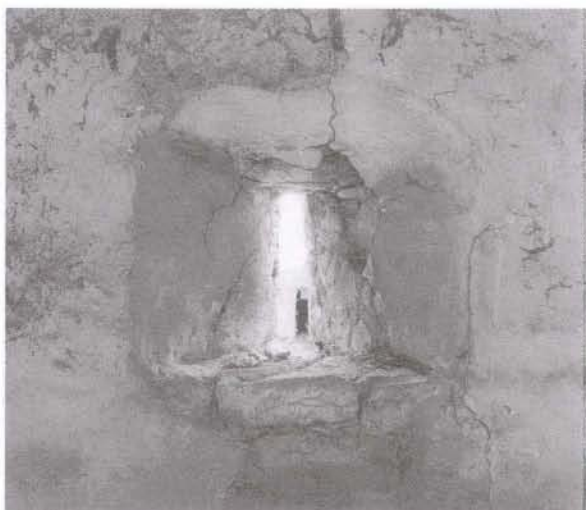
Obr. 4. Cerekvice nad Loučnou čp. 11, dům usedlosti. Okno v severní stěně horní komory. Foto J. Škabrada, 1990. – **Abb. 4.** Cerekvice nad Loučnou KNr. 11, Haus des Anwesens. Fenster in der Nordwand der oberen Kammer. Foto J. Škabrada, 1990.

Ve větším počtu jsou dochovány větrací otvory komor. Ve zděném provedení jsou nejstarší štěrbinová okna v severní stěně patrové komorové části domu usedlosti čp. 11 v Cerekvici nad Loučnou (strop horní komory dendrochronologicky datován 1550). V roubených stěnách horní komory výměnku čp. 97 mají větrací průduchy podobu drobného výřezu v polovině výšky trámu, s typickým výrazným vnitřním rozšířením boků. U řady roubených komorových částí domu druhé poloviny 17. století jsou větrací otvory komorové části provedeny

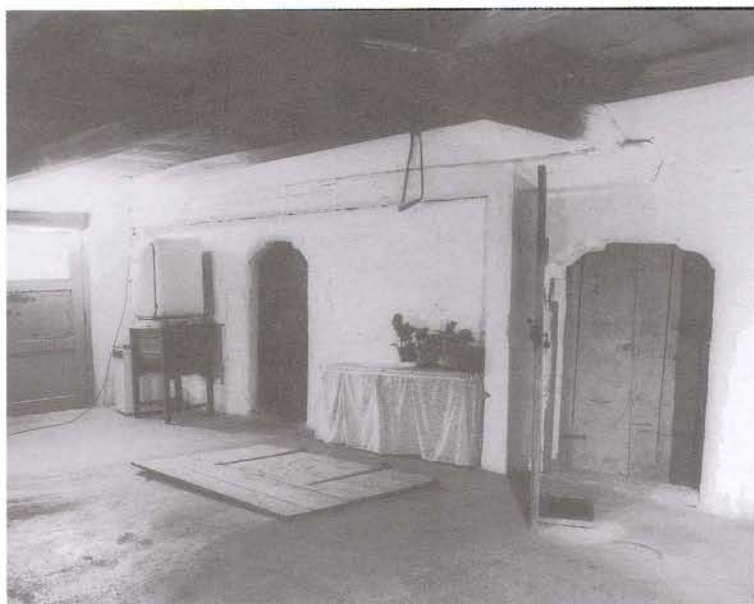
Obr. 5. Trstěnice čp. 61, dům usedlosti. Pohled ze síně na dvojici archaických sedlových portálů komor. Foto J. Škabrada, 1989. – **Abb. 5.** Trstěnice KNr. 11, Haus des Anwesens. Blick von der Halle auf ein Paar archaischer Schulterbogenportale der Kammern. Foto J. Škabrada, 1989.

Nejarchaičtější z nich je bezesporu dvojice portálů dolních komor domu usedlosti čp. 61 v Trstěnici, otázka jejichž stáří zůstává přes pokus o dendrochronologické datování otevřena. Oba mají široké masivní boční stojky, liší se v profilování nadpraží. Levý v pohledu ze síně, jímž je přístupná hlavní komora, je užší a vyšší s oblými náběhy navazujícími plynule na boční stojky; u pravého jsou tyto náběhy odsazené. Je možné, že právě tato část komor zůstala zachována při obnově usedlosti zpustlé za třicetileté války (údaje historických písemných pramenů se zde doplňují s výsledky dendrochronologického rozboru: roku 1660 zakoupil usedlost Martin Prax (Prase?)²⁾ jako „živnost pustou, která předešle byla za 400 kop zůstalou se vším přináležejícím příslušenstvím od rychtáře a konšel za 150 kop“; dřevo pro stavbu světnice se kácelo roku 1664.

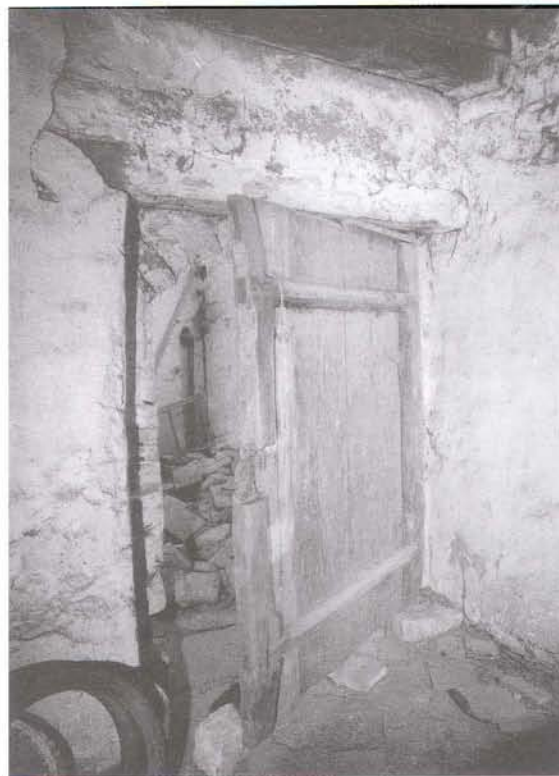
Obr. 7. Cerekvice nad Loučnou čp. 11, dům usedlosti. Rubová strana točnicových dveří horní komory. Foto J. Škabrada 2000. – **Abb. 7.** Cerekvice nad Loučnou KNr. 11, Haus des Anwesens. Rückseite der Angelpfostentür der oberen Kammer. Foto J. Škabrada, 2000.

Nejstarší z těchto dveří patří k autentickému vybavení zděné horní komory domu usedlosti čp. 11 v Cerekvici nad Loučnou a jsou bezpochyby časově souřadné s konstrukcí jejího stropu, pro nějž bylo dřevo káceno roku 1550. Jejich konstrukce je masivní. Trámková kostra má na rubové straně výrazná okosení s odstupněnými náběhy. Lícová strana je pobita třemi širokými deskami; dvě z nich jsou staré (šířky 37 a 48 cm). Dveřní nika vstupu ze síně s půlelipsovým záklenkem je na komorové straně opatřena trámovým překladem, v němž je usazena točnice dveřního křídla. Spodní ložisko je vytesáno ve vyvýšeném plochém kameni.

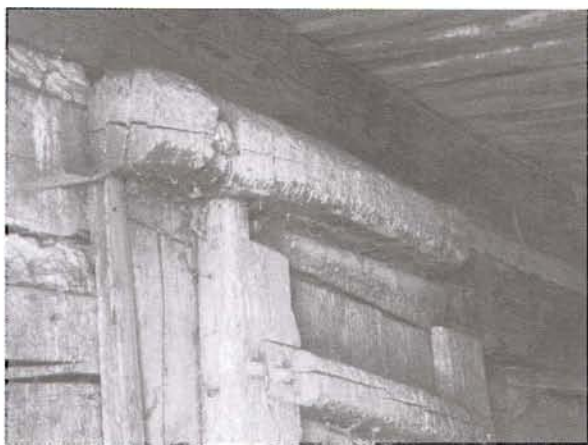
Obr. 8. Čistá u Litomyšle čp. 97, výměnek usedlosti. Detail trámku pro horní uchycení dveří dolní komory. Foto Z. Syrová, 2001. – **Abb. 8.** Čistá bei Litomyšl KNr. 97, Altenteil des Anwesens. Untere Kammer – Detail des Balkens für die obere Verankerung der Türangel. Foto Z. Syrová, 2001.

Dveře v sedlovém portálu ze síně do dolní komory osazené na straně komory patří rovněž k původní výbavě výměnku usedlosti čp. 97 v Čisté u Litomyšle, jehož roubená konstrukce je dendrochronologicky datována rokem 1616. Dveřní křídlo je podobné jako v Cerekvici; boční sloupky rámu jsou však plošší. Zámek se nedochoval; zbývá po něm ve vnějším sloupku dlab

lichoběžného tvaru, odpovídající zámku pozdně gotického tvaru. Vzhledem k dřevěné konstrukci stěny je točnice dveřního křídla usazena na straně komory v otvorech trámů přikolíkovaných na prahovém a průvlakovém trámu portálu. Horní trámek překrývá prakticky celé nadpraží; má výraznou profilaci s okosy, s mírně prohnutou střední částí a odsazenými konci oddělenými vydlabanou drážkou, v níž jsou zatlučeny

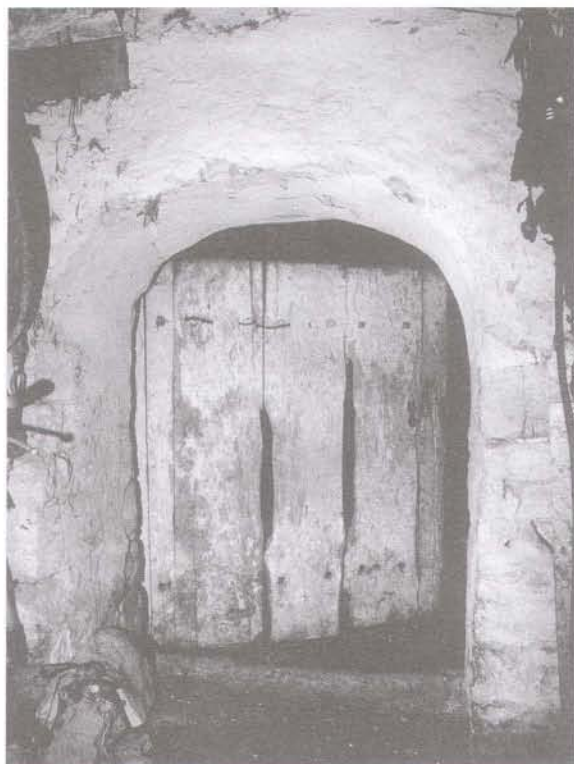
Obr. 9. Vraclav čp. 49. Pohled ze síně na lícovou stranu dolní komory. Foto J. Škabrada, 1989. – **Abb. 9.** Vraclav KNr. 49, Blick von der Halle auf die Stirnseite der unteren Kammer. Foto J. Škabrada, 1989.

Dům čp. 49 ve Vraclavi, pocházející z roku 1657 (podle vročení na průvlaku světlice i dendrochronologického rozboru vzorků z komorové části, mezi nimiž byl i jeden ze sloupku portálu horní komory), je mimořádně bohatý na dochované točnicové dveře. Dveřní křídlo ze síně do dolní komory je dnes vysazeno. Ještě v roce 1989 bylo osazeno obdobně jako v domě čp. 11 v Cerekvici do trámového překladu v širší mělčí nice na rubové (komorové) straně klenutého dveřního otvoru v silné opukové zdi. Profilace nosné kostry dveří s okosy a náběhy je oproti starším dveřím méně výrazná. V bočním sloupku na rubové straně dveří byl ještě připevněn kovaný nekrytý zámek gotického typu na podkladním plechu lichoběžníkového tvaru s oble (sekyrkovitě) rozšířenými širšími konci. Vstup z horní síně na pavlač s točnicovými dveřmi je řešen obdobně jako vstup dolní komory. Točnicové dveře horní komory jsou však osazeny v dřevěné stěně trámů vložených do rámové konstrukce vsazené do obvodového zdiva a tomu odpovídá i uložení točnice v ložiscích vydlabaných v trámčích přibitých k dřevěné stěně. Horní jednoduše hraněný trámek překrývá nadpraží celého dveřního

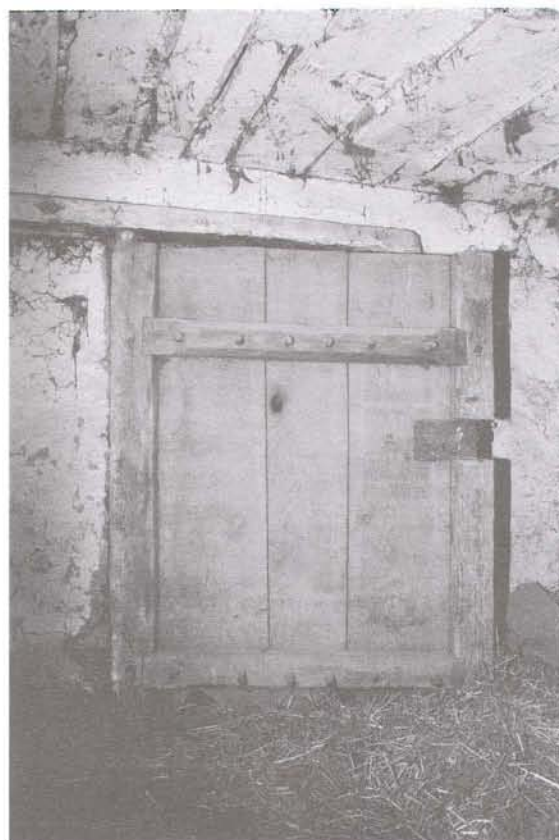
Obr. 12. Vraclav čp. 49. Pohled na rubovou stranu točnicových dveří horní komory. Foto J. Škabrada, 1989. – **Abb. 12.** Vraclav KNr. 49, Rückseite der Angelpfostentür der oberen Kammer. Foto J. Škabrada, 1989.

otvoru a na straně točnice jej ještě o 0,5 m přesahuje. Je přibit třemi dřevěnými kolíky. Čtvrté dveře točnicového typu, nesoucí ještě kovaný závorkový zámek s nekrytou mechanikou, jsou osazeny v druhotně vložené zalomené dřevěné příčce dělicí horní síň.

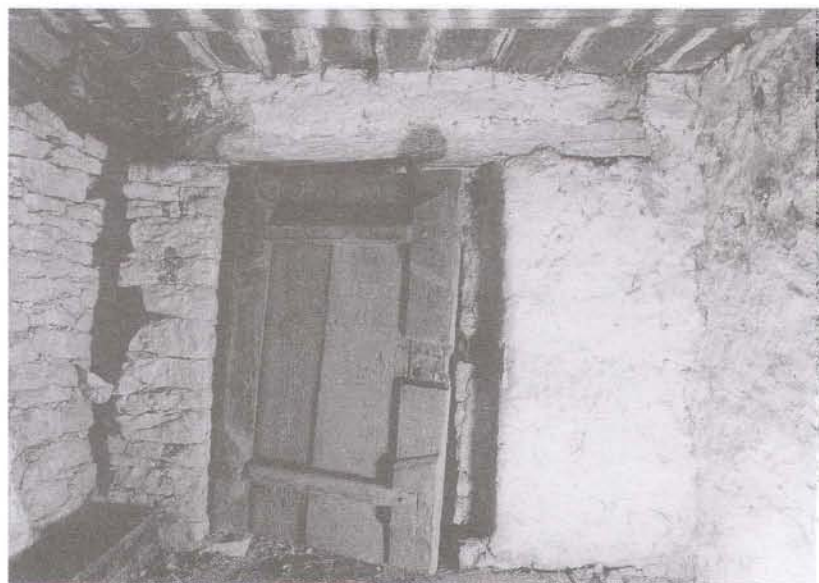
Obr. 13. Čistá u Litomyšle čp. 186, dům usedlosti. Rubová strana točnicových dveří dolní komory. Foto J. Škabrada, 2000. – **Abb. 13.** Čistá bei Litomyšl KNr. 186, Haus des Anwesens. Rückseite der Angelpfostentür der unteren Kammer. Foto J. Škabrada, 2000.

Dvojice točnicových dveří (bohužel již bez zámků) se dochovala i v domě usedlosti čp. 186 v Čisté u Litomyšle, pocházejícího podobně jako vraclavský dům z náročné přestavby po třicetileté válce; dřevo pro jeho stavbu bylo káceno podle dendrochronologického rozboru rokem 1672. Náleží ke zděné komorové patrové části domu, zadní užší horní a dolní komoře. Vstupy ze síně do komor tvoří půlkruhově zaklenuté dveřní niky. Dveře jsou osazeny na rubové (komorové straně) s točnicemi upevněnými v překladovém trámku rozšířené niky, dole obdobně jako v Cerekvici čp. 11 v ložisku vytesaném v plochém kameni. Dveřní křídlo komory v přízemí se od dříve popsaných odlišuje profilací nápadně širokých bočních stojek rámu, s výrazným okosením, u vnější stojky přecházejícího do rovných ploch uprostřed a na krajích.

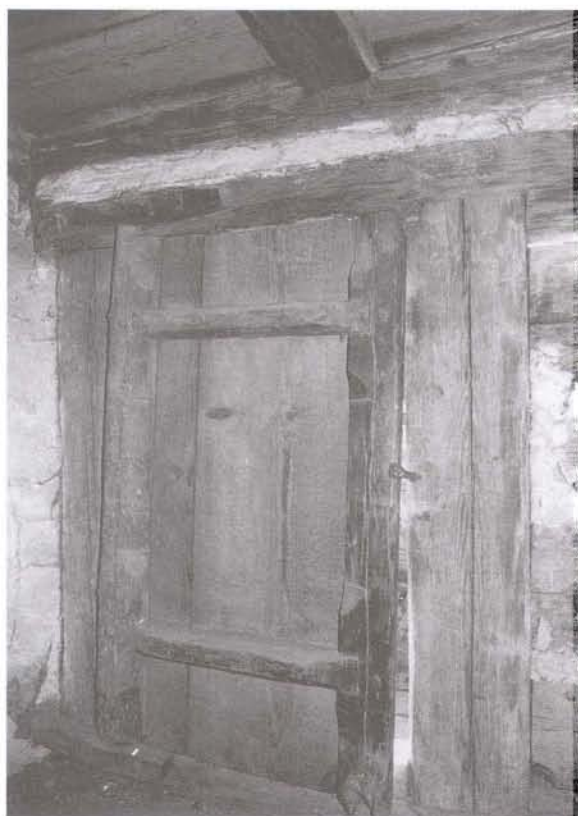
Obr. 14. Čistá u Litomyšle čp. 171, dům usedlosti. Rubová straně točnicových dveří z horní síně na někdejší pavlač. Foto J. Škabrada, 1997. – **Abb. 14.** Čistá bei Litomyšl KNr. 171, Haus des Anwesens. Rückseite der Angelpfostentür der oberen Halle zum ehemaligen Laubengang. Foto J. Škabrada, 1997.

Točnicovými dveřmi z horní síně na pavlač domu usedlosti čp. 171 v Čisté u Litomyšle se opět vracíme do prostředí roubené konstrukce; v tomto případě patrové a střední a zadní části domu, pro jejíž stavbu bylo dle dendrochronologického rozboru dřevo káceno mezi lety 1612–1692. Konstrukce vlastního dveřního křídla je masivní s nosnou kostrou s výraznými okosy a odsazenými oblými náběhy pobitou na lícové straně dvěma deskami, z nichž hlavní je nápadně široká (45 cm) a vykřívá téměř plochu mezi sloupky. Dveře jsou upevněny na rubové (síňové) straně poměrně plochého sedlového portálu pomocí tesařsky opracovaných trámků s oky pro osazení čepů točnice. Trámky mají obdobný profil jako u horní komory výměnku čp. 97, situovaného na protější straně údolí, horní trámek je však výrazně kratší a symetrický s okem uprostřed.

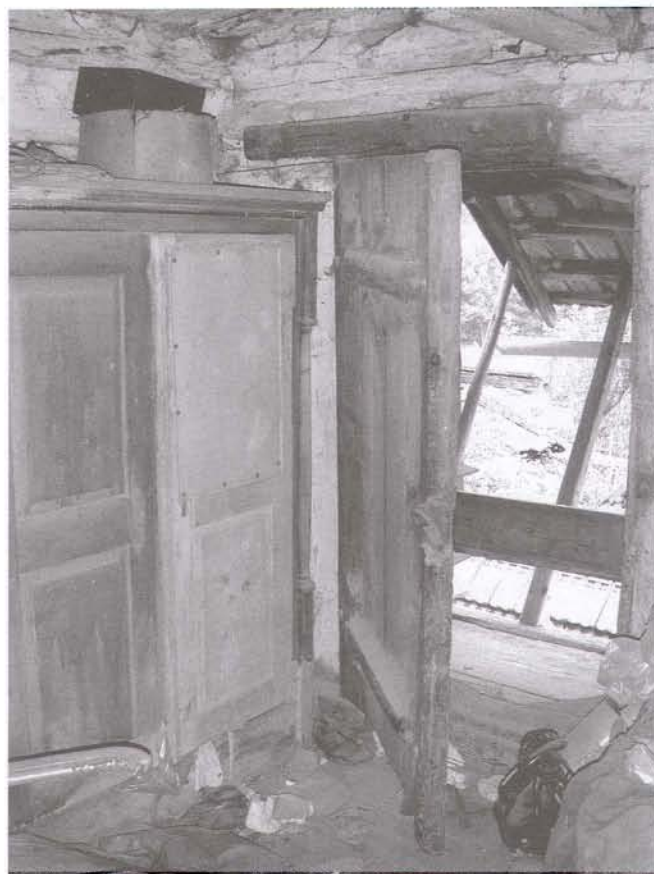
Obr. 17. Čistá u Litomyšle čp. 97, podjezdná sýpka usedlosti. Pohled z jedné z komor na otevřené točnicové dveře. Foto Z. Syrová, 2001. – *Abb. 17.* Čistá bei Litomyšl KNr. 97, Einfahrtsspeicher des Anwesens. Blick aus einer der Kammern auf die offene Angelpfostentür. Foto Syrová, 2001.

S dlouhými trámky pro osazení otáčivého sloupku točnicových dveří se setkáváme zcela v tradici jejího výměnku i u dvojice dveří podjezdné roubené komory usedlosti čp. 97, dendrochronologicky datované 1709. Trámky však jsou oproti výměnku nižší a jejich profil je tvarován do měkké křivky se zeslabenými konci. Měkká je i profilace rámu nosné kostry dveřního křídla s okosy a návaznými náběhy, která postrádá razanci tesařské práce na dveřích na pavlač čp. 171. Obě dochovaná točnicová dveřní křídla jsou opatřena kovanými zámkami.

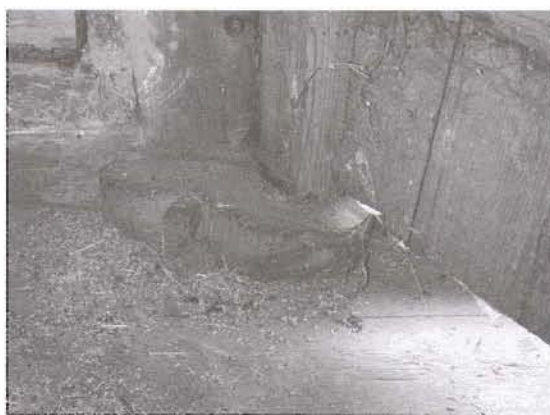
Obr. 18. Trstěnice čp. 123, podjezdná sýpka usedlosti. Dolní oko uchycení točnicových dveří. Foto Z. Syrová, 2003. – **Abb. 18.** Trstěnice KNr. 123, *Einfahrtsspeicher des Anwesens. Untere Öse der Verankerung der Angelpfostentür.* Foto Syrová, 2001.

Starobylá točnicová konstrukce dveří přežívá v dané oblasti hluboko do 18. století. Z dendrochronologicky datovaných staveb uveďme dveře roubených horních komor domu usedlosti čp. 48 v Tisové (1764). Nepříliš časově jsou zřejmě od nich vzdáleny točnicové dveře roubené podjezdné sýpky usedlosti čp. 123 v Trstěnici nebo chalupy čp. 75 v Karli (pokud přežily nedávnou rekonstrukci objektu). Všechny tyto příklady se vyznačují mělkou hladkou profilací nosného rámu dveřního křídla přichyceného k hornímu a prahovému trámu portálu kratšímu trámky, jejichž tvar se jednoduše přizpůsobuje otvoru oka pro osazení točnice.

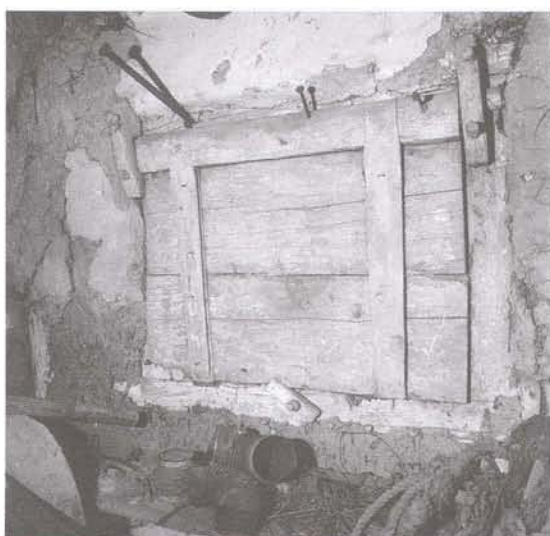
Obr. 19. Rychnov na Moravě čp. 137, dům usedlosti. Pohled ze síně na točnicovou okenici. Foto J. Škabrada, 1992. – **Abb. 19.** *Rychnov in Mähren KNr. 137, Haus des Anwesens. Blick aus der Halle auf einen Angelpfosten-Fensterladen.* Foto J. Škabrada, 1992.

Ojediněle dochovaným dokladem točnicové konstrukce okenní výplně je okenice okna síně domu usedlosti čp. 137 v Rychnově na Moravě z konce 18. století (vročení 1787 na trámu síně), patřící již do oblasti Moravskotřebovska.³⁾ Okenní otvor světlosti 75,5 x 87 cm zde konstrukčně (alespoň svou horní částí) připomíná dveřní portál. Má konečně se sousedním vstupem do síně společný překladový trám na bočních stojkách začepovaných do parapetního trámu mírně předstupujícího před líc na dvorní straně. Okenice je osazena na vnitřní síňové straně roubené stěny. Je zavěšena čepy točnice do dvou postranních ok v dřevěných, do stěny přikolíkovaných trámcích. Dřevěné desky jsou přibity z lícové strany okenice dřevěnými kolíky na dva příčné trámky. Okenice se zavírá na dolní straně dřevěným obrtlíkem. Konstrukce okna a zřejmě i okenice je časově souřadná s konstrukcí domu (letopočet 1869 je s největší pravděpodobností vyrytý druhotně). Výše popsané konstrukční prvky se zachovaly z velké části proto, že většina staveb, jejichž jsou součástí, ztratila již před několika desetiletími svou původní funkci. Polovina staveb navržených po prvních průzkumech k prohlášení za kulturní památku (včetně domu čp. 61 v Trstěnici) na toto privilegium dosud čeká. Ani památková ochrana však nebrání ztrátám. Po deseti letech jsme již marně hledali dveře dolní komory čp. 49 ve Vraclavi. Neprohlášené stavby na tom nejsou lépe. Dveře dolní komory výměnku čp. 97 v Čisté, sloužící jako kurník, postupně mizí pod nánosy slepičího trusu, ale našťastí dosud existují.
