## Dům s rohovou síní – opomíjená typologická varianta trojdílného domu

Zuzana Syrová – Jiří Syrový

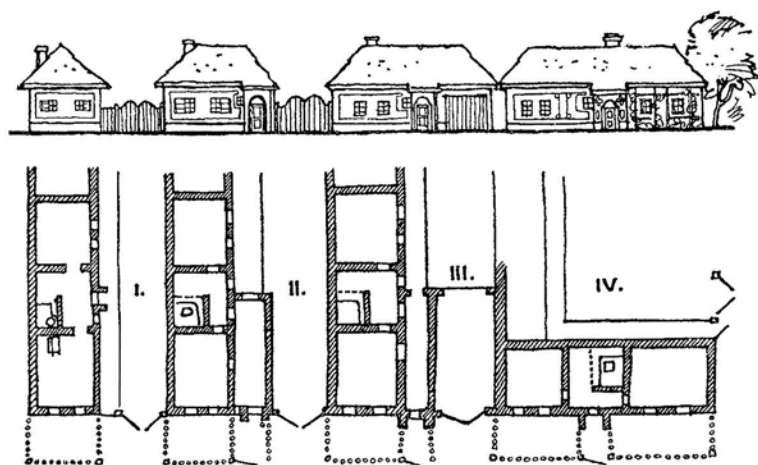
**Obr. 1.** Tvrdonice (okr. Břeclav); vývoj orientace domu usedlosti podle J. Kouly (Koula 1894). – **Abb. 1.** Tvrdonice (Bez. Břeclav); Entwicklung der Orientierung eines Guts-hauses nach J. Koula (Koula 1894).

Zalomený půdorys domu bývá někdy v literatuře dáván do spojitosti s hypotetickým otáčením domu z orientace hloubkové do podélné. Příklady ilustrované Janem Koulou (*Koula 1894*) nebo Václavem Menclm (*Mencl 1980*, 30–31), kteří této otázce věnovali zvláštní pozornost, se však týkají poměrně mladého procesu uzavírání uliční fronty příkládáním krytého vjezdu (tzv. návratí) nebo druhé světnice oddělené od čelní světnice úzkou síňkou průchozí do dvora. Dochází k němu převážně na úzkých parcelách vzniklých dělením starších usedlostí nebo v chalupnické domkářské zástavbě na okrajích historických jader vsí. Podélně orientovaný dům zůstává zachován v historických jádrech vsí tam, kde k dělení parcel nedošlo. Jeho příklady známe konečně i z archeologických nálezů: podélně orientovaný trojdílný dům usedlosti XIV. z Mstěnic u Rouchovan, středověké vsi zaniklé k r. 1498 (*Nekuda R., Nekuda V. 1997*, 44–47).

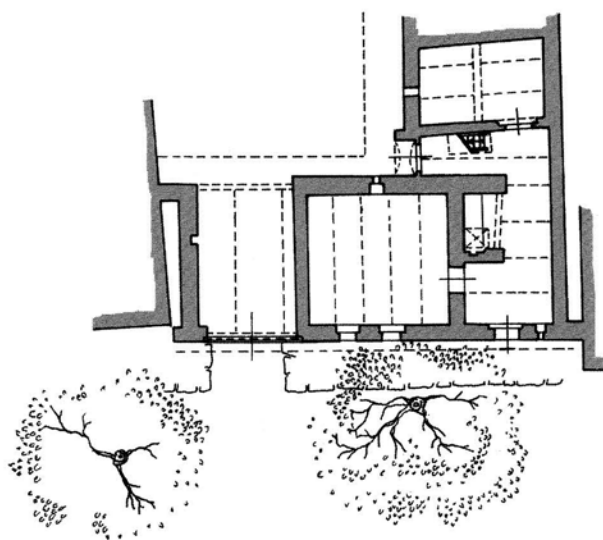
**Obr. 2.** Velká nad Veličkou (okr. Hodonín), dům čp. 117; půdorys přízemí přízemního domu s rohovou síní podle J. Vajdiše. – **Abb. 2.** Velká nad Veličkou (Bez. Hodonín), KNr. 117; Grundriss des erdgeschossigen Hauses mit Eckhalle, nach J. Vajdiš.

V základní literatuře věnované lidové architektuře nalezneme i několik publikovaných zaměření či půdorysných schémat recentních dokladů domu s rohovou síní bez žudru: Korytná čp. 58 (Niederle 1923, 68), Kněždub čp. 159 (Vajdiš 1971, 95), Velká nad Veličkou čp. 117 (Vajdiš 1971, 91), Velké Leváre čp. 133 (Mencl 1980, 30).

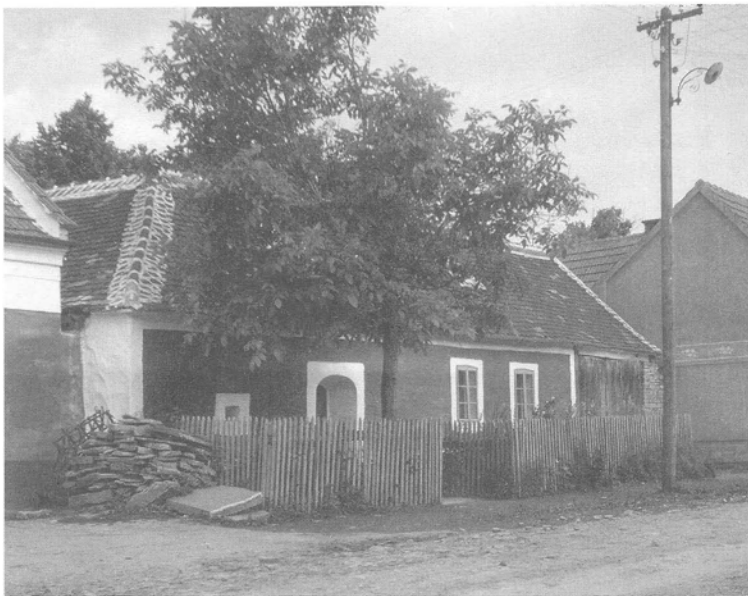
**Obr. 4.** Želešice (okr. Brno-venkov), domy čp. 76 a 23 s rohovou síní a žudrem. Foto Z. Syrová 1997. – **Abb. 4.** Želešice (Bez. Brno), KNr. 76 und 23; Häuser mit Eckhalle und Vorbau; Foto Z. Syrová 1997.

čp. 52, Modřice čp. 171, Pouzdřany čp. 82, 92 a 115, Přízřenice čp. 30 (Staré náměstí č. 31), Troskotovice čp. 159 (zaměřený J. Vajdišem (Vajdiš 1971, 97)), Želešice čp. 23 a 76 (ještě s roubenou obytnou místností objevenou při rekonstrukčních pracích); úhlový půdorys měl i v 90. letech zaniklý dům se žudrem čp. 25 (nám. Karla IV. 29) v Líšni.

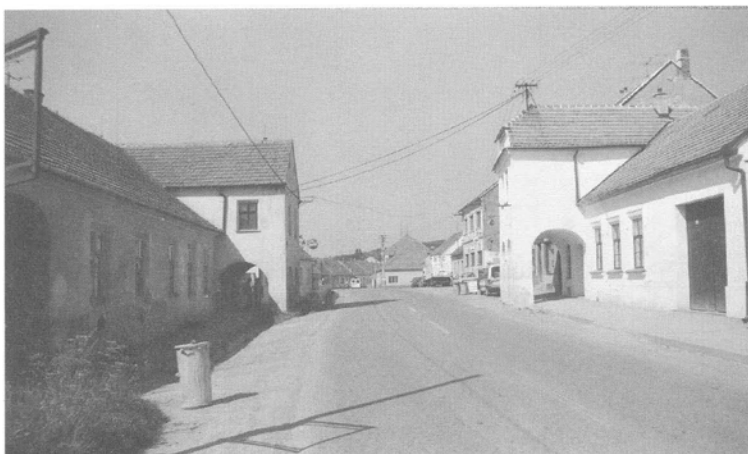
**Obr. 5.** Pouzdřany (okr. Břeclav), dům čp. 115; domy z konce 16. století s rohovou síní a žudrem. Foto Z. Syrová 1997. – **Abb. 5.** Pouzdřany (Bez. Břeclav), KNr. 115; Häuser vom Ende des 16. Jahrhunderts mit Eckhalle und Vorbau; Foto Z. Syrová 1997.

Jeho neznalost totiž může vést k zavádějícím interpretacím. Příkladem může být jinak vysoce citlivá rekonstrukce domu čp. 115 v Pouzdřanech. Za klíčovou místnost domu je pokládána světnička s malovaným stropem v patře žudru. Původní obytná místnost situovaná, tak jak to odpovídá domu s rohovou síní, po straně síně v uliční frontě, je jako méně útulný prostor bez náročnějších detailů používán jako dílna.

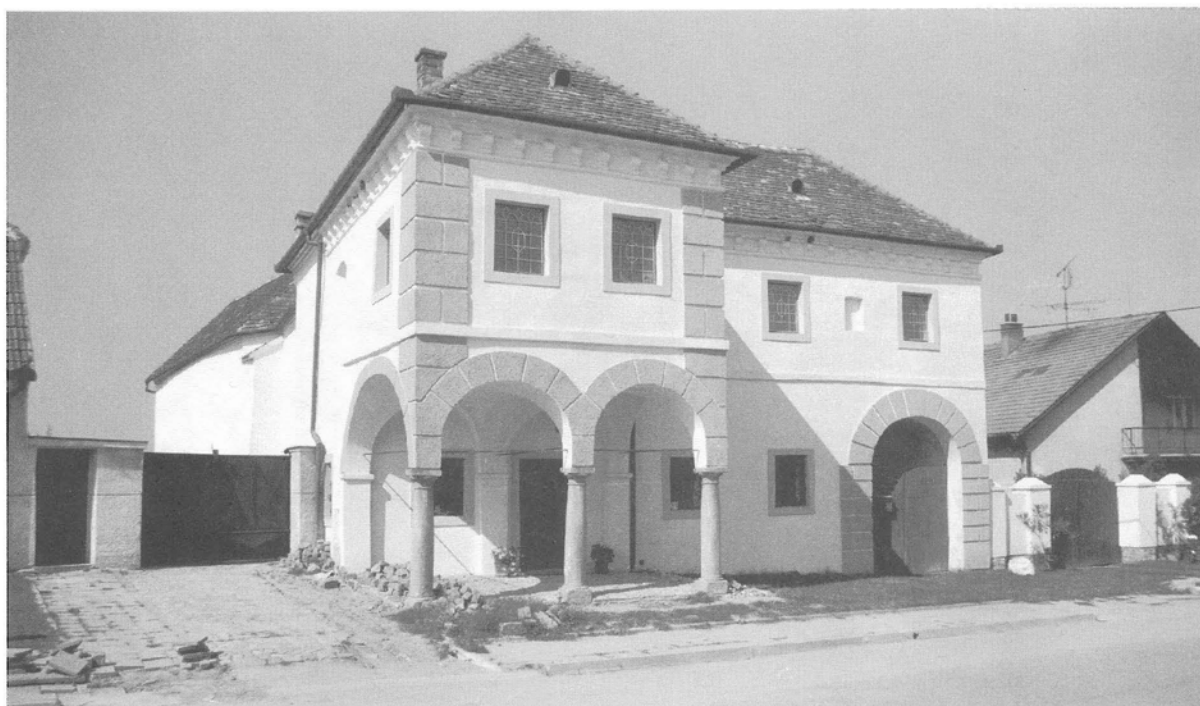
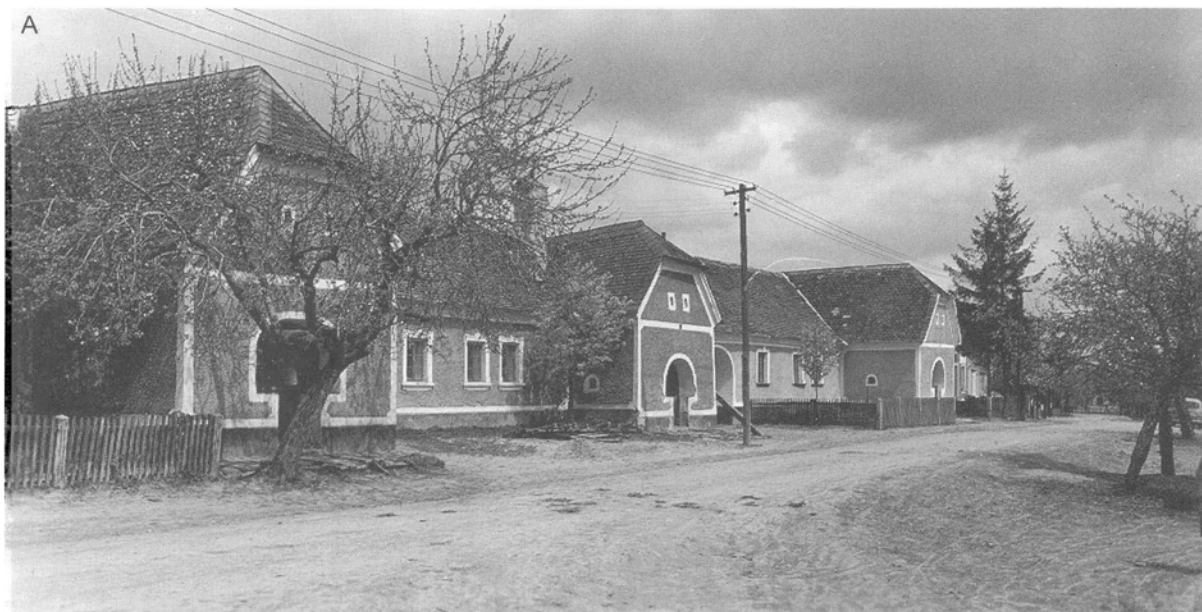
**Obr. 6.** Lysovice (okr. Vyškov), domy čp. 15, 16, 17; řada usedlostí s domy s rohovou síní a žudrem; A – foto z archivu oddělení lidové architektury NPÚ ú. o. p. v Brně, 1957; B – půdorys přízemí podle zaměření Kurialova archivu z let 1955–1956. – *Abb. 6.* Lysovice (Bez. Vyškov), KNr. 15, 16, 17; eine Reihe Anwesen, deren Häuser Eckhallen und Vorbauten haben; A – Foto aus dem Archiv der Abt. LA NPÚ ú.o.p. Brno, 1957; B – Erdgeschossgrundriss nach einem Aufmaß des Kurial-Archivs von 1955–1956.

tzv. Kurialova archivu (*Kurial 1989*), pocházejícími převážně z let 1955–1956; např. z Lysovic byly podrobně zaměřeny domy čp. 2, 15, 16, 17, 21, 22, 23, 26, 33, 39, 40, 45 a 72. V případě domů dnes již zaniklých, na jejichž místě dosud nevznikla nová zástavba (čp. 26, 39, 40), se nabízí možnost prověření možných starších vývojových fází archeologickým výzkumem.

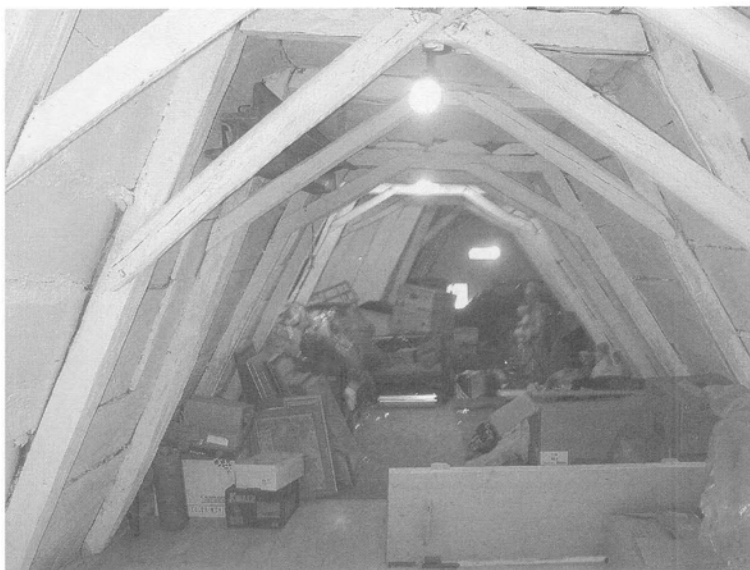
**Obr. 7.** Lysovice (okr. Vyškov), dům čp. 33; průhled lepenecovou komorou z prostoru nad horní síní směrem k žudru. Foto Z. Syrová. – **Abb. 7.** Lysovice (Bez. Vyškov), KNr. 33; Durchblick durch die Lehmputzkammer vom Raum über der oberen Halle in Richtung Vorbau; Foto Z. Syrová.

Oproti domům jižní Moravy a Hané s plným komorovým patrem vyvinutým nad zadní komorou, síní a předsazeným žudrem, má dům na Vyškovsku nad těmito díly půdorysu pouze do krovu vložený lepenec – bedněné konstrukce z fošen a krajinek s vrstvou silné hliněné omazávky (lepenice), která byla účinnou protipožární ochranou sýpky. Prostor lepenecové komory, přístupné žebříkovým schodištěm z dolní zadní komory, bývá většinou nedělený (Lysovice čp. 33), výjimečně však může být část nad dolní síní oddělena (Lysovice čp. 72). Václav Frolec cituje v souvislosti s přízemními žudry na Vyškovsku nepublikovaný akvarel obce Kroissenbrunn u Melku z roku 1760 s domy úhlového půdorysu s předstupujícími žudry (*Frolec 1974*, 114); ve vsích na Moravském poli, kde dle Frolcem dále citovaného františkánského protokolu se měly žudry vyskytovat v první polovině 19. století, dnes ojediněle nalezneme jejich redukované pozůstatky podobné těm, které známe z Vyškovska.

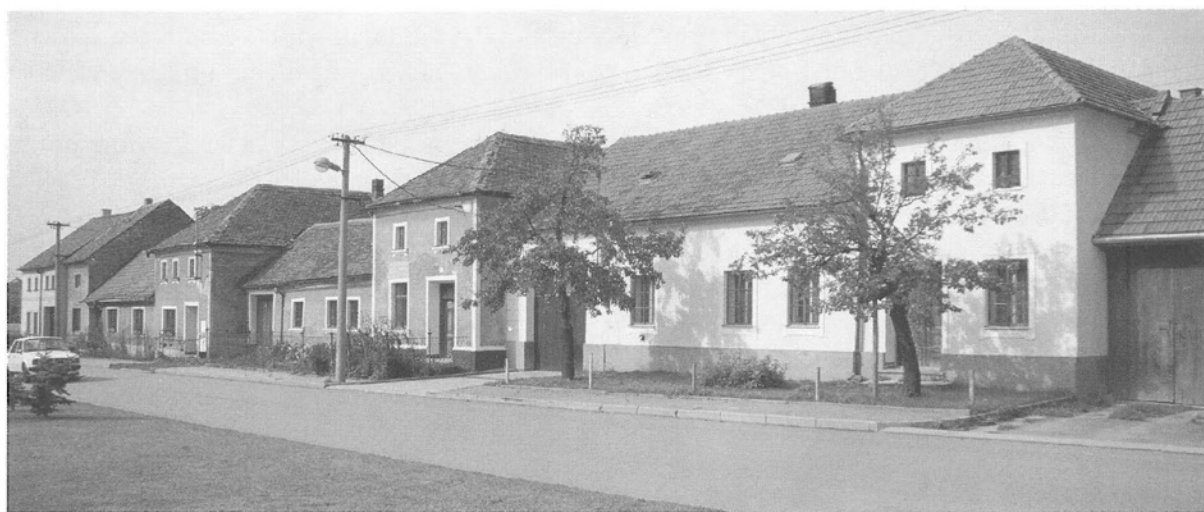
**Obr. 8.** Kučerov (okr. Vyškov), domy čp. 44, 43, 42, 41; řada usedlostí s domy s rohovou síní s vyvinutou horní komorou nad síní a zadní komorou. Foto Z. Syrová. – **Abb. 8.** Kučerov (Bez. Vyškov), KNr. 44, 43, 42, 41; eine Reihe von Anwesen mit Häusern mit Eckhalle und ausgebildeter oberer Kammer über der Halle und mit hinterer Kammer; Foto Z. Syrová.

Zánik žudru ovšem neznamenal změnu základního dispozičního principu domu s rohovou síní. Vedle domů, které pouze pozbyly nepěkných přístavků žudru a mají dokonce zachovány horní lepencovou komoru (Lysovice čp. 46), se u přestaveb a novostaveb objevují nad síní a zadní komorou řádné sýpkové komory (Kučerov čp. 41, 42, 43, 44, 50). Dům tak opožděně nabývá stejné prostorové skladby jako na Hané. Obdobně jsou rovněž přistavovány nové kuchyně do druhého traktu za obytnou místnost a komory rozšiřovány nad celé uliční křídlo (Lysovice čp. 5).
