# Strop jizby domu č. p. 33 v Kunějově (okres Jindřichův Hradec)

TOMÁŠ EDEL, JIŘÍ ŠKABRADA, ZUZANA SYROVÁ

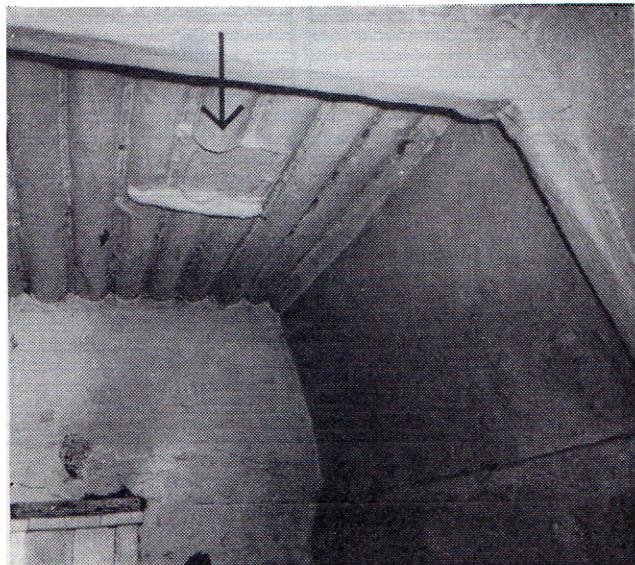
Obr. 1. Vitějovice čp. 15, o. Prachatice. Část stropu obytné místnosti nad topeništěm se zaplněným bývalým otvorem po pravděpodobně po dymníku (označeno šipkou). Stav 1975

Téměř s určitostí se dá existence dymníku předpokládat u druhého jihočeského příkladu, obrovské a vysoké obytné místnosti nedávno zbořené přední části domu usedlosti čp. 15 ve Vítějovicích na okrese Prachatice. V povalovém stropu nad otopným zařízením tu byl dodatečně uzavřený otvor, který autor nepublikovaného průzkumu a dokumentace Jaroslav Vajdiš považoval jistě oprávněně za pozůstatek dymníku. Dům a jeho dokumentaci uvádí ve své velké práci o lidové architektuře Václav Mencl, ale o otvoru ve stropu se nezmiňuje, přestože je i na jedné z publikovaných fotografií dobře patrný (Mencl 1980, 147–150).

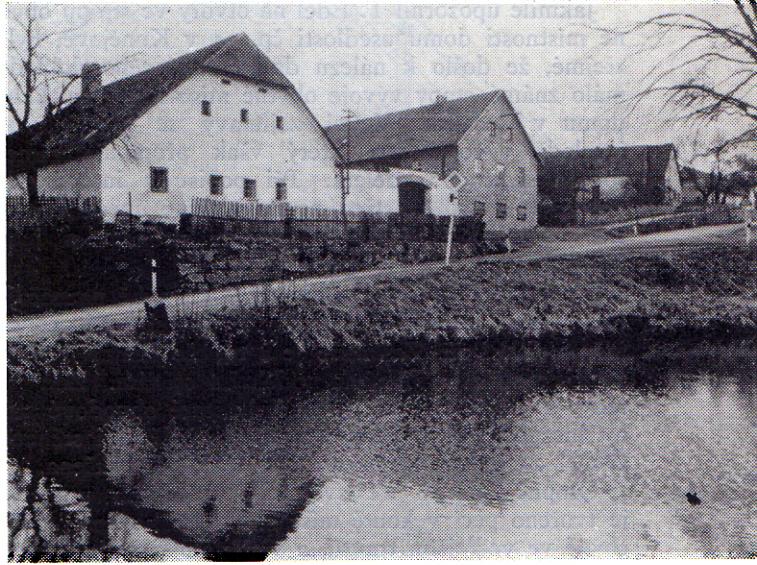
Obr. 2. Kunějov čp. 33, o. Jindřichův Hradec. Celkový pohled na usedlost. Vlevo je dům, který má za trojici oken v přízemí obytnou místnost se starým stropem

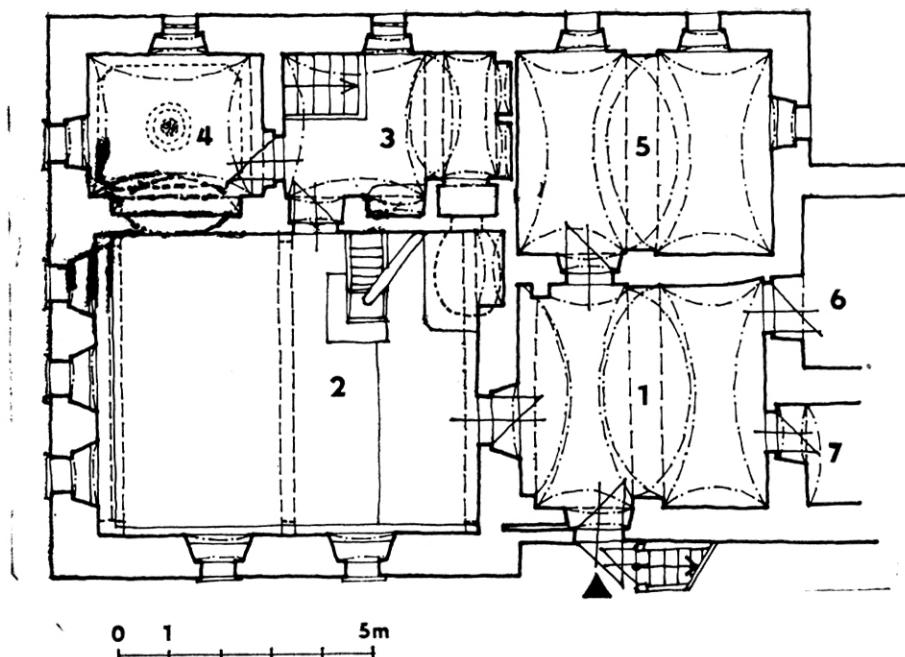
Obr. 3. Kunějov čp. 33 JH, půdorys obytné části domu. 1 - vstupní síň, 2 - světnice, 3 - kuchyně, 4 - světnická, 5 - spížní komora, 6 - komora, 7 - chodba ke cblévu

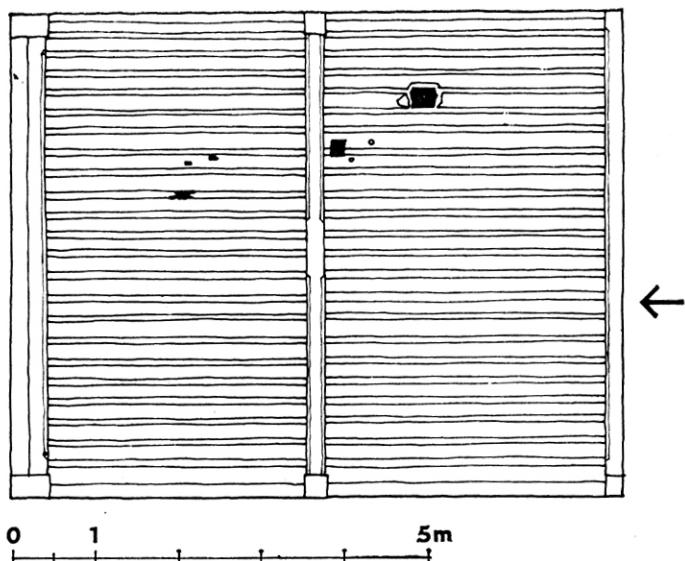
Obr. 4. Půdorys stropu se situací obou otvorů

mi kamny resp. sporákem. Oba někdejší otvory se dochovaly zhruba nad kamny. Větší z nich má nepravidelný, přibližně čtvercový tvar o straně cca 45 cm. Nepravidelnost a různorodost zpracování obvodu otvoru ukazuje na jeho dodatečné proražení v již existujícím stropu. Zajímavé je i pečlivé zakrytí otvoru zřejmě na míru tesaným deskovým dřevem, připomínajícím provedení dna starých dřevěných nádob.

Menší otvor, zhruba čtvercový o straně cca 20 cm, je blíže středu místnosti, jen 10 cm vedle středního

stropního trámu. Zakryt byl odlišně – kouskem „chlupatého“ prkna, řezaného už na pile, ale shora vyplněn ještě hliněnou mazaninou, tvořící na stropu podklad pro topinkovou dlažbu půdy.

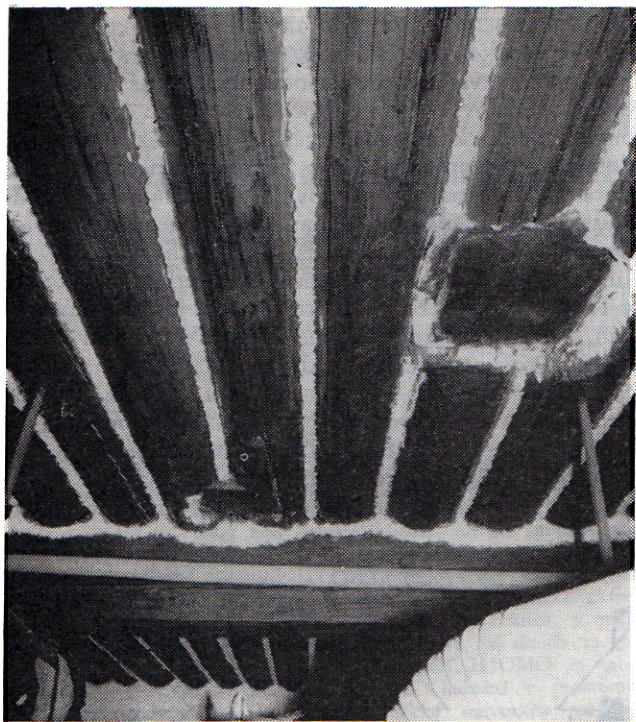
Obr. 5. Povalový základ stropu nad topeništěm v pobledu ke štitové stěně. Vpravo větší otvor zřejmě po bývalém dymníku, uprostřed (před stropním trámem) menší otvor po závěsném osvětlovacím krbu

Menší otvor souvisí bezpochyby s úzkým dymníkem nad visacím osvětlovacím krbečkem, jehož zřízení je pravděpodobně v přímém vztahu k odstranění předešlého způsobu osvětlení, které umožňovalo ohniště s dymníkem před ústím pece. Předpokládáme tudíž, že existence obou otvorů na sebe nejspíše přímo navazovala – visací krb byl zřízen při odstranění staršího dymníku, tj. při otočení ústí pece a topeniště mimo místnost, tedy při změně jizby ve světnici. Nevíme, kdy se tak stalo, ale shodou okolností můžeme

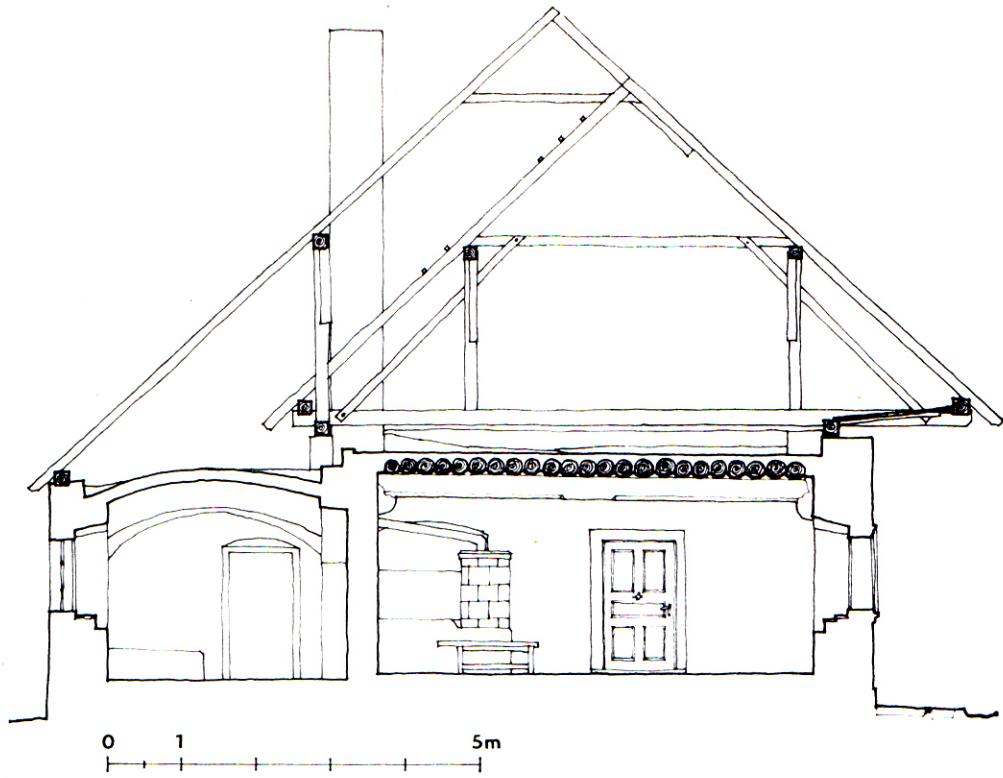
Obr. 6. Příčný řez obytnou částí domu

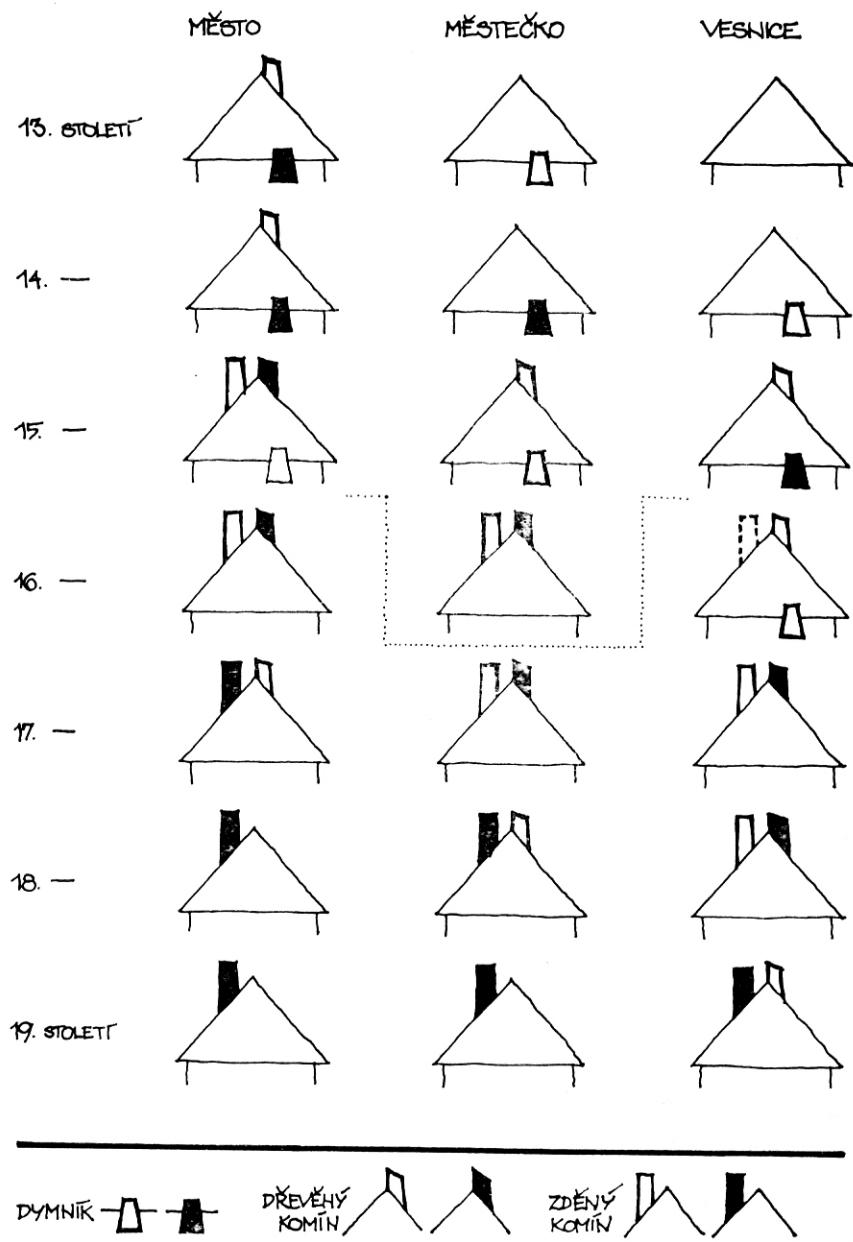
Obr. 7. Tabulka středních linii vývoje jednotlivých stupňů zařízení k odvodu kouře z obytné místnosti (dymníku, dřevěného a zděného komína) v sociálním prostředí města, městečka a vesnice. Mladší doložený vývoj je od staršího předpokládaného vývoje oddělen tečkovánou čarou, plné a obrysové vyznačení typu kouřovodu znamená převabu nebo počátek resp. závěr jeho užití. Podle J. Škabardy, 1983
