J. Škabrada, Z. Syrová, J. Syrový: Nové poznatky o nejstarších vesnických domech na Vysočině

grantový projekt SOVAMM / MK ČK 1999 - 2002: Litomyšlsko - Vysokomýtsko - soupis stávajících archit. a urbanist. hodnot, dokumentace a pramenů, presentace formou GIS \* 1 - řešené území s vyznačením SHP a podrobných průzkumů \* 2 - 5 - výsledky dendrochronologických rozborů

## Litomyšlsko - Vysokomýtsko

grantový projekt SOVAMM / MK ČR 1999 - 2002

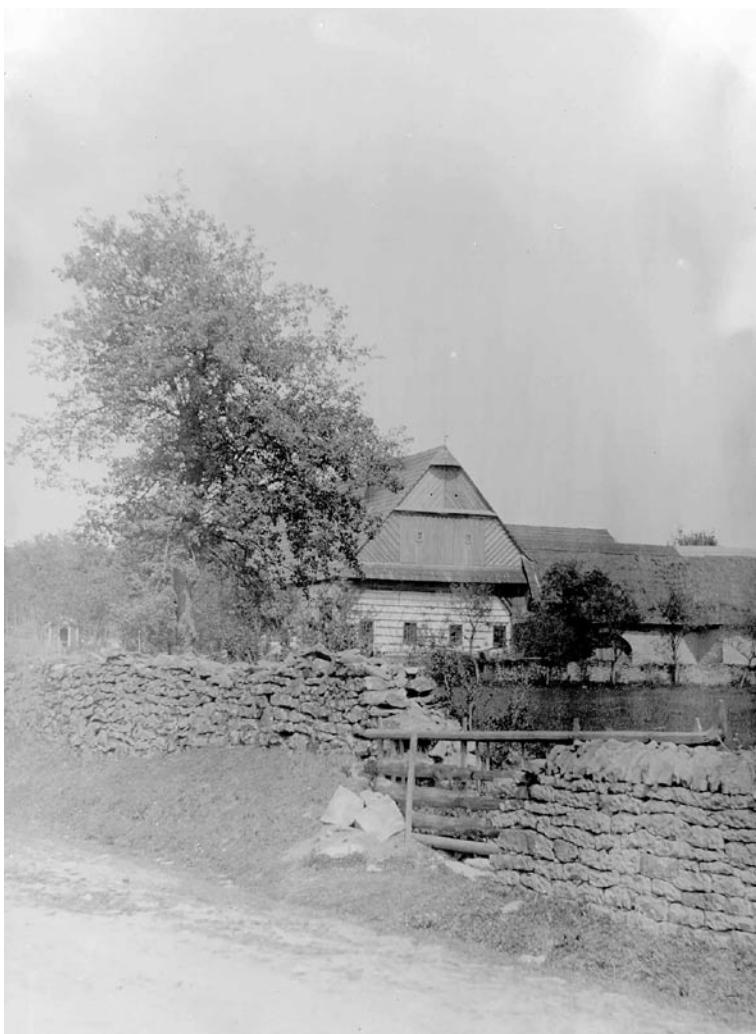
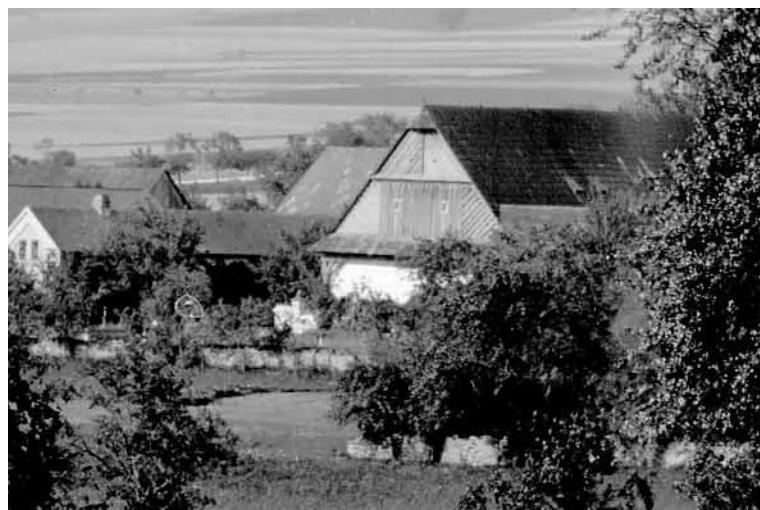
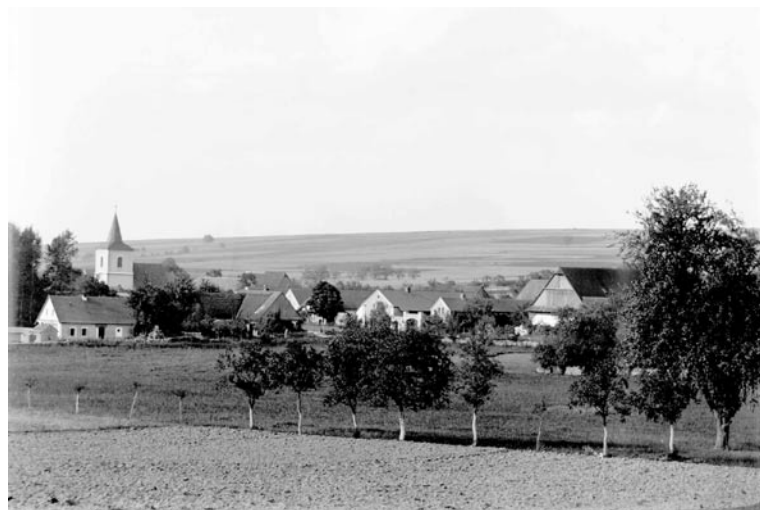
**Vračovice čp. 2 (UO)** - dům usedlosti s dymnou jizbou dendrochronologicky datovanou 1538 \* **11 - 13** - Anderlův grunt na fotografiích Vratislava Votrubce z roku 1892 (sbírka fotografií městského muzea ve Vysokém Mýtě)

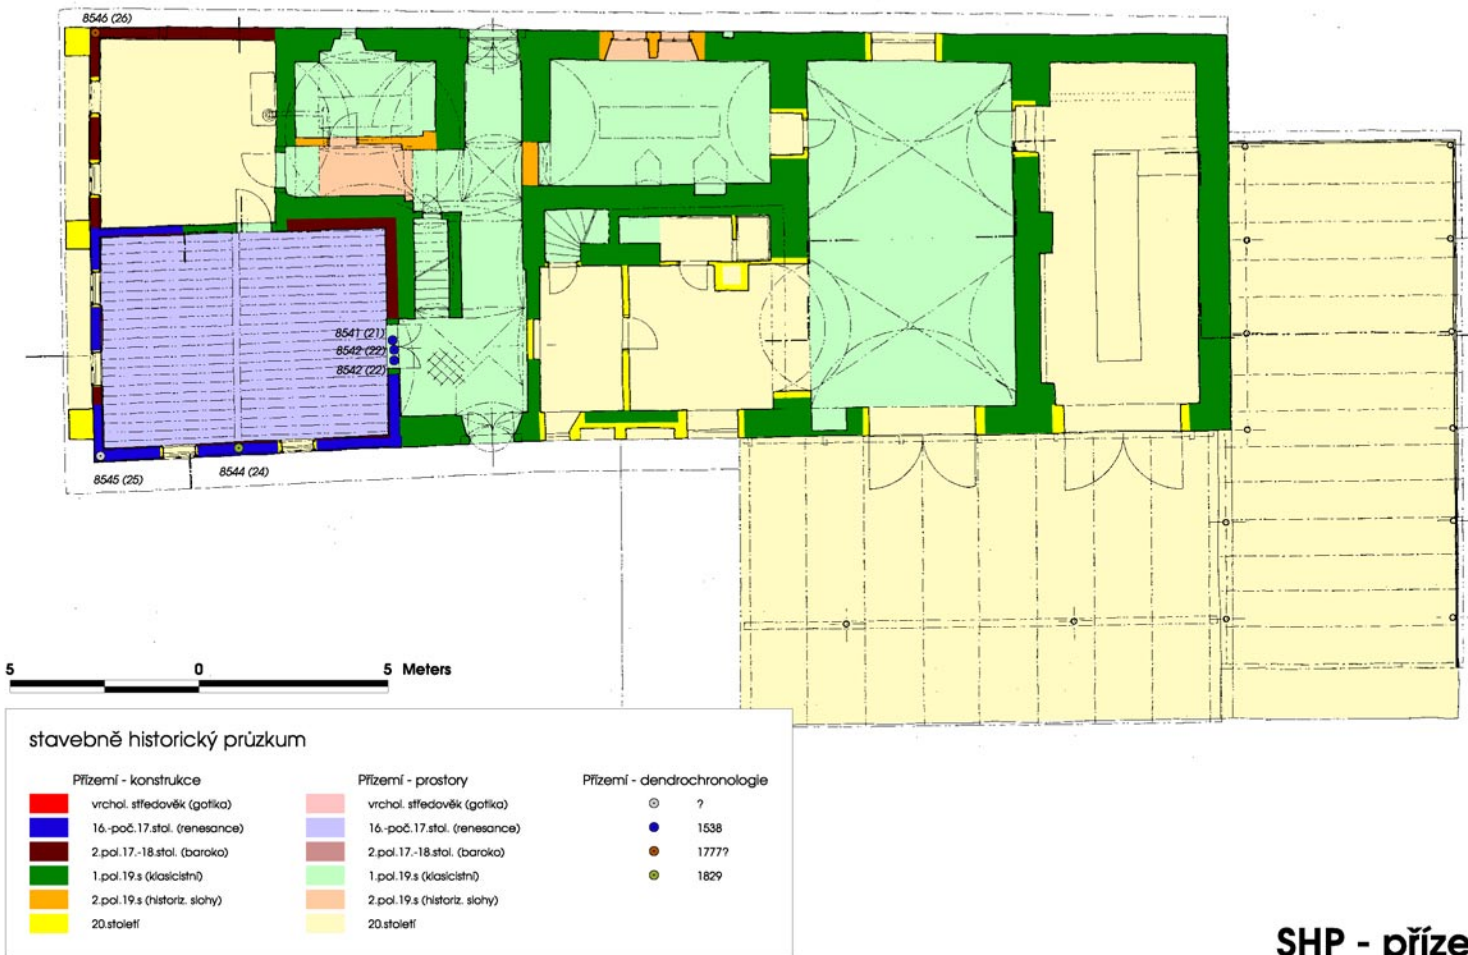
**SHP - přízemí**

Vračovice čp. 2 (UO) - dům usedlosti s dynnou jizbou dendrochronologicky datovanou 1538 \* 14 - stavebně historický vývoj - půdorys přízemí

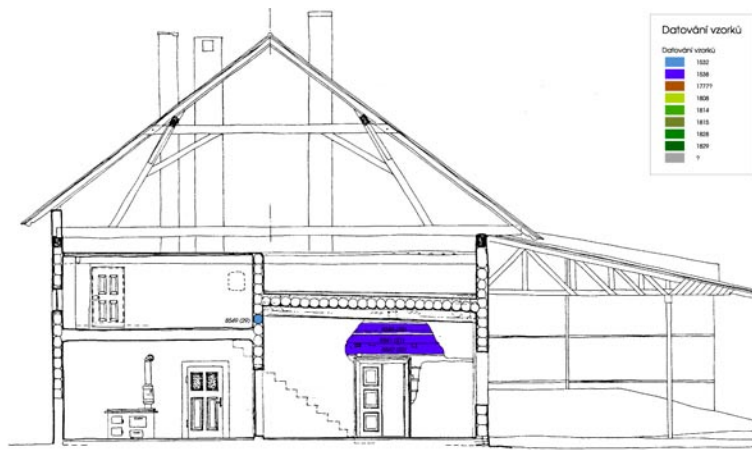
Dendrochronologie - řez AA

Dendrochronologie - řez BB

Vračovice čp. 2 (UO) - dendrochronologický rozbor \* 15 / 16 / 17 / 18 - řezy obytnou místností s vyznačením odebraných vzorků a jejich datování

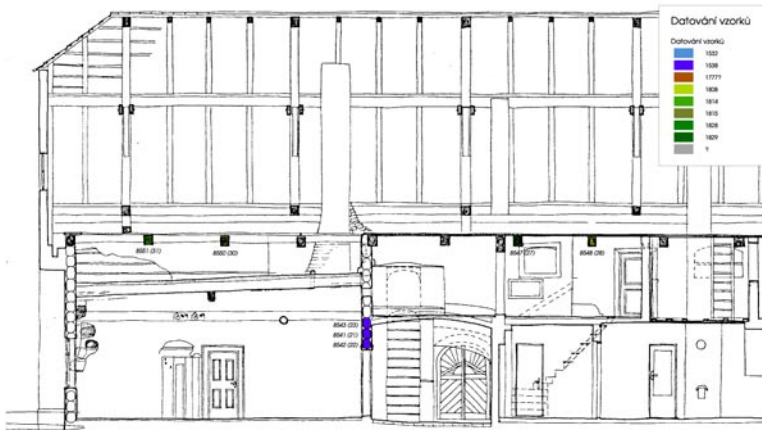
Dendrochronologie - řez DD

Dendrochronologie - řez CC

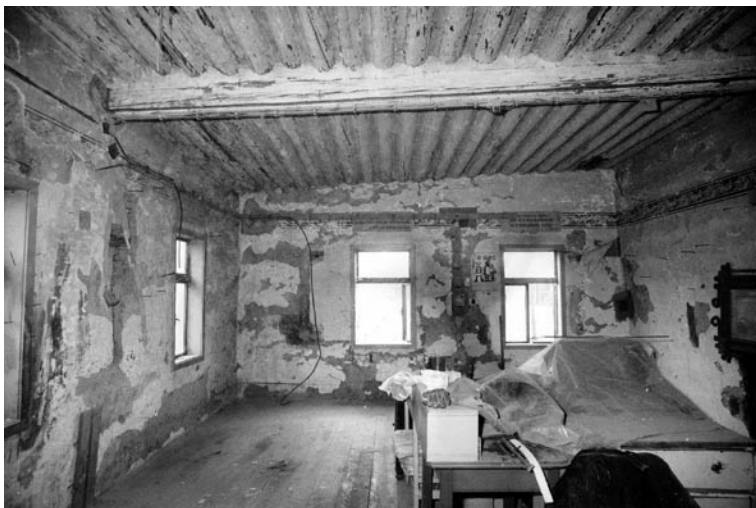
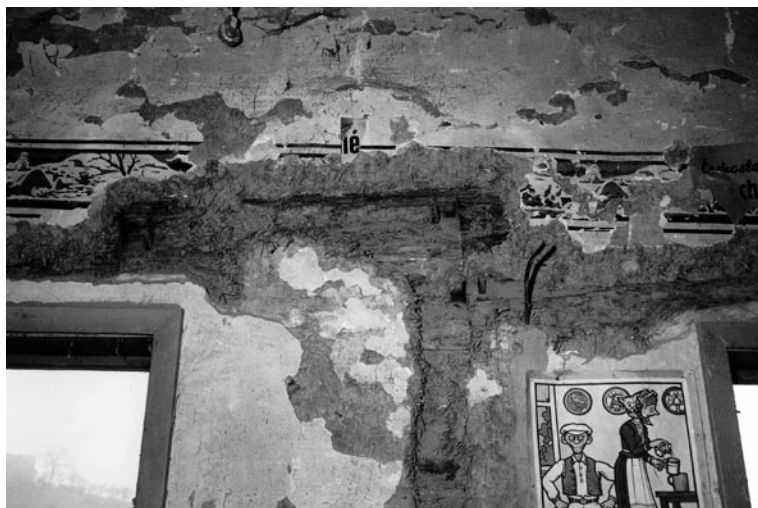
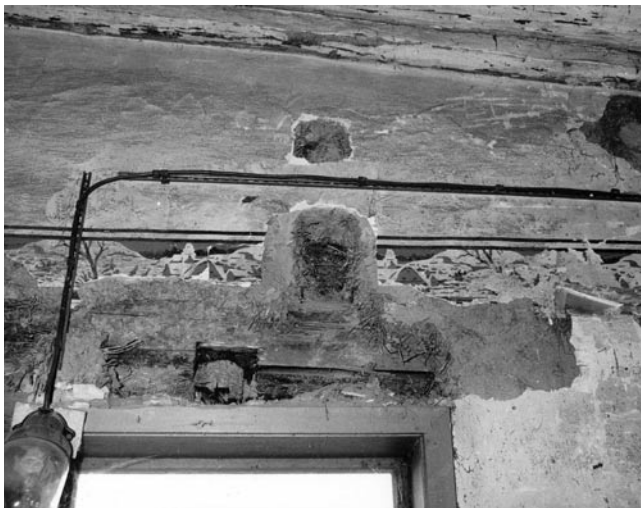
19 / 20  
21 / 22 / 23

Vračovice čp. 2 (UO) - jizba \* 19 - pohled od vstupu \* 20 - odkryv mezi okny čelní stěny s ozubem pro osazení zárubně horního větracího okna \* 21 - zbytek polenice nad levým oknem do dvora \* 22 - sonda ve střední části dvorní stěny \* 23 - část zárubně staršího (levého) okna v čelní stěně

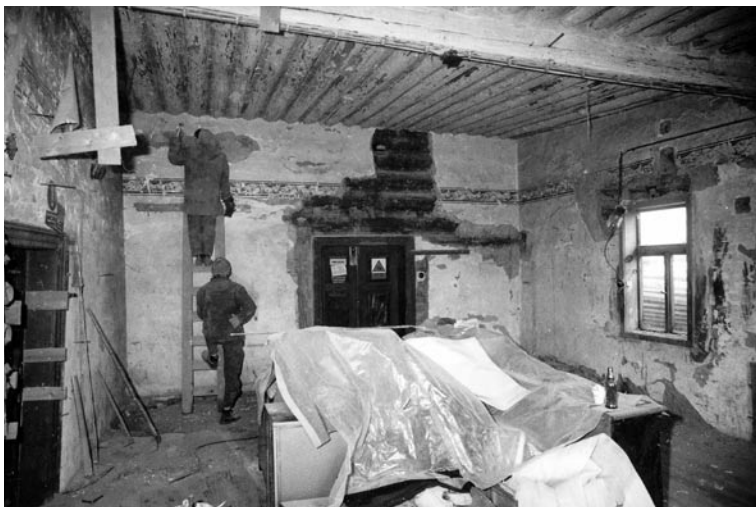
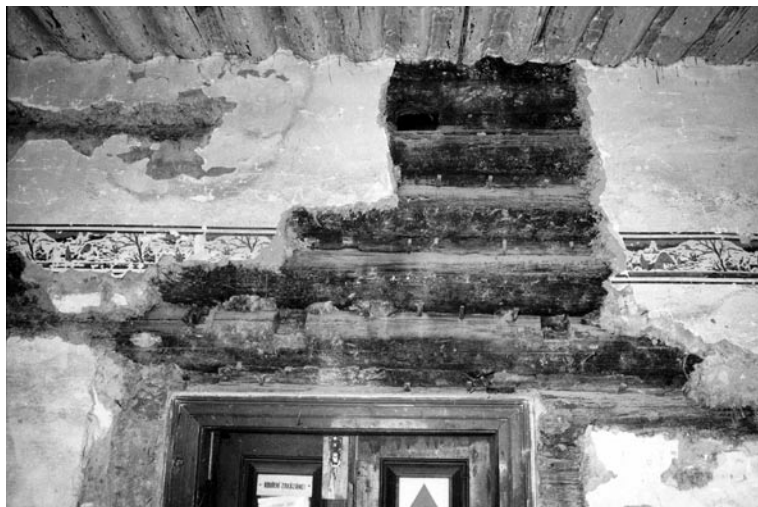
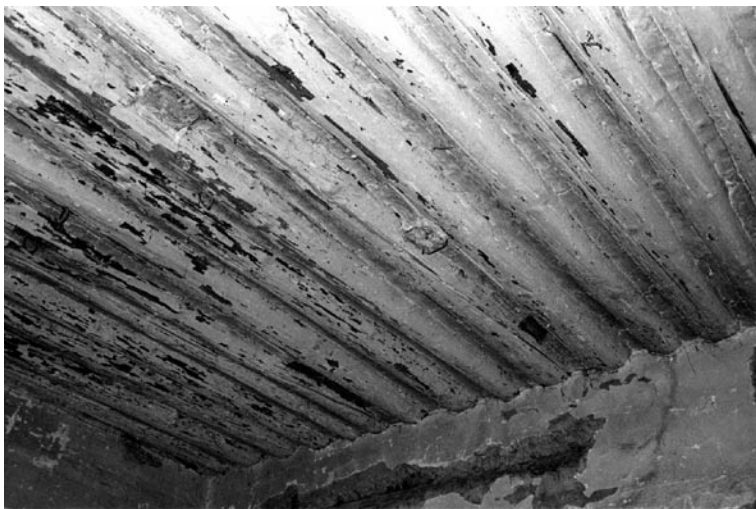
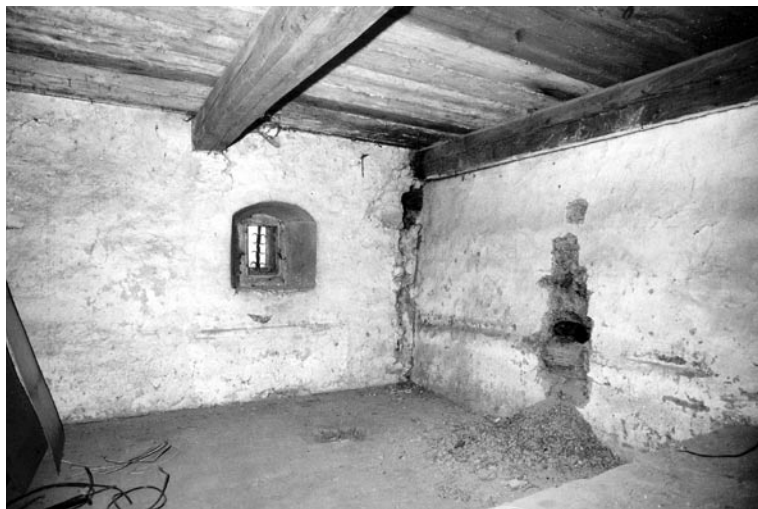
Vračovice čp. 2 (UO) - jizba \* 24 - pohled od čela ke vstupu \* 25 - odkryv nad vstupními dveřmi \* 26 - povaly stropu nad koutem bývalého topeniště s odřezanými zbytky trámkových stojek \* 27- horní síň - po pravé straně odkryv větracího otvoru v horní části stěny jizby

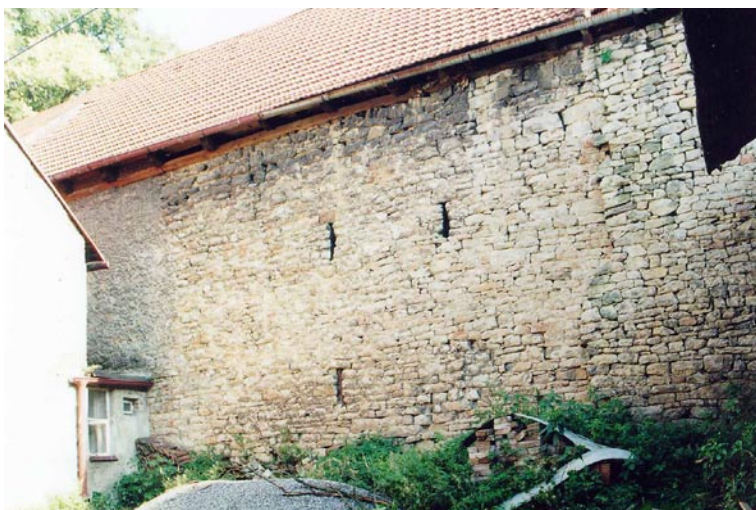
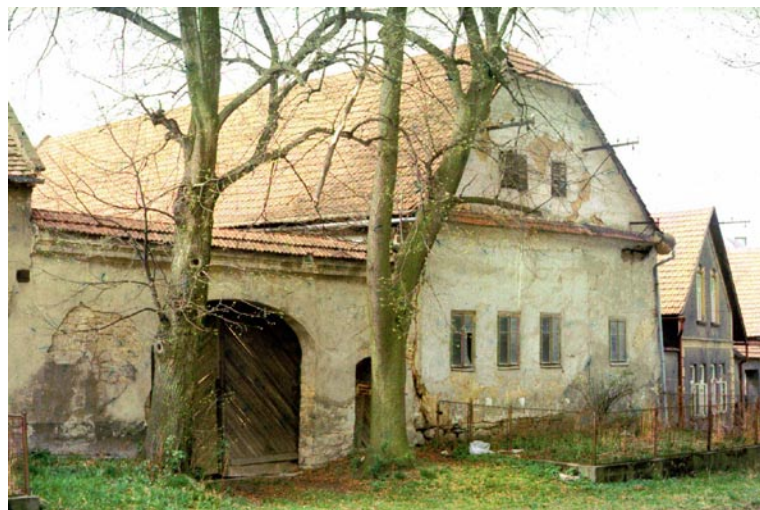
28 / 29  
30 / 31 / 32

**Cerekvice nad Loučnou čp. 11 (SY)** - dům usedlosti s dymnou jizbou a komorami dendrochronologicky datovanými 1550 \* 28 - pohled na rubovou stranu komorové části domu \* 29 - pohled z návsi \* 30 / 31 / 32 - dvorní průčelí (vlevo komorová část domu)

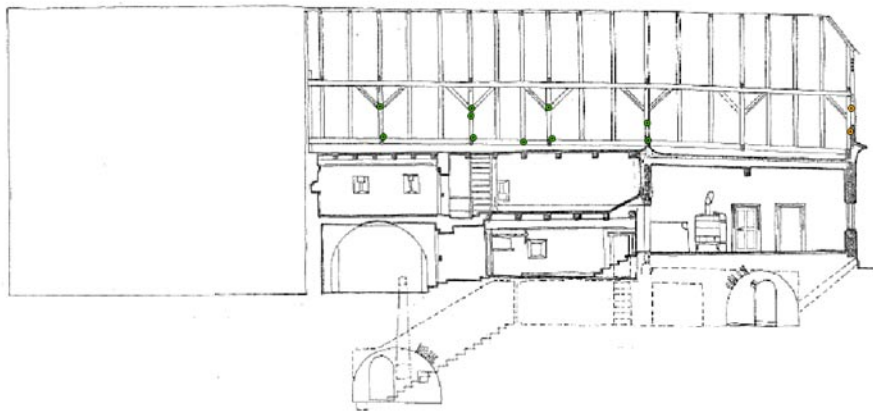
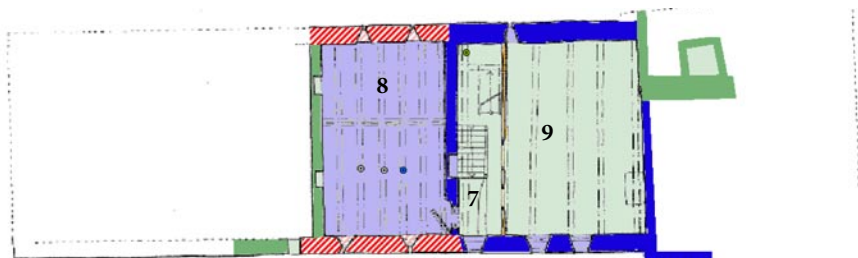
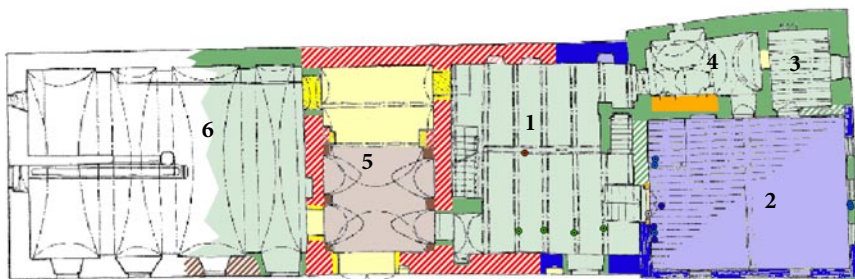
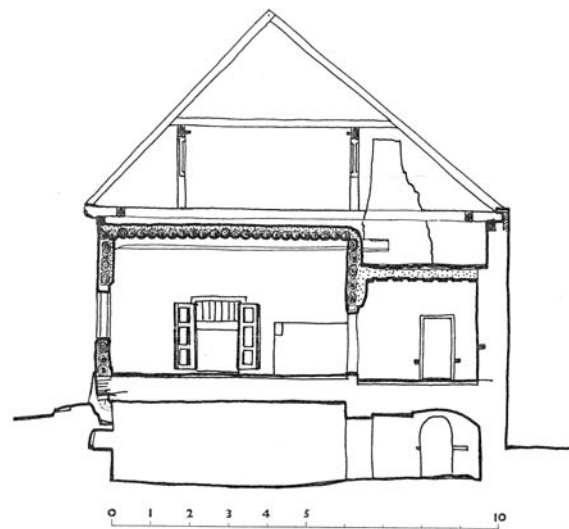
- 1 - síň (*strop 1806*)
- 2 - obytná místnost (*1550*)
- 3 - světnička
- 4 - kuchyně
- 5 - třetí (komorový) díl půdorysu
- 6 - chlív
- 7 - horní síň (*strop 1800 ?*)
- 8 - horní komora (*1550*)
- 9 - komora vydělená z prostoru horní síně  
(\* *krov 1840* \* *výplň štítu 1877*)

**Cerekvice nad Loučnou čp. 11 (SY)** - dům usedlosti s dymnou jizbou a komorami dendrochronologicky datovými 1550 - zaměření \* 33 - podélný řez \* 34 - příčný řez obytnou místností \* 35 - 36 - půdorys patra a přízemí

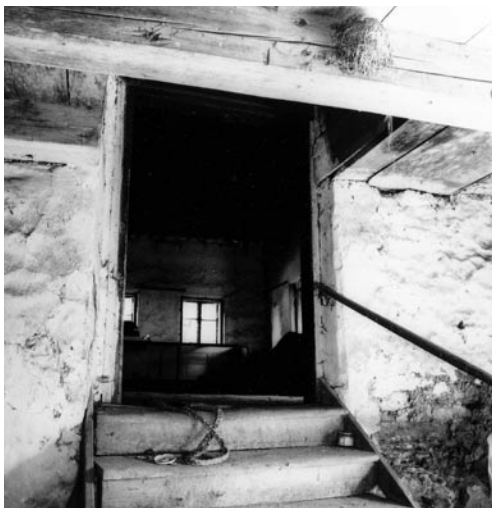
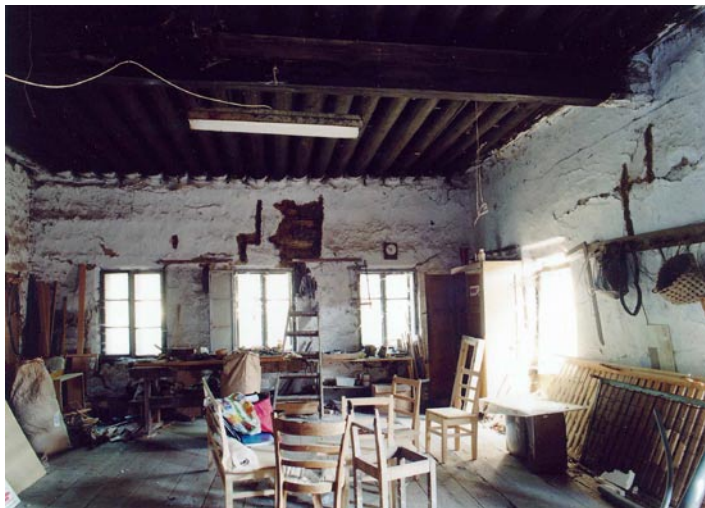
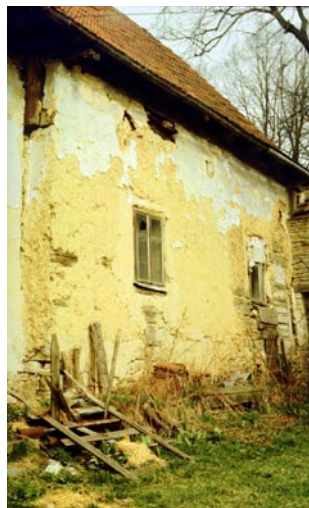
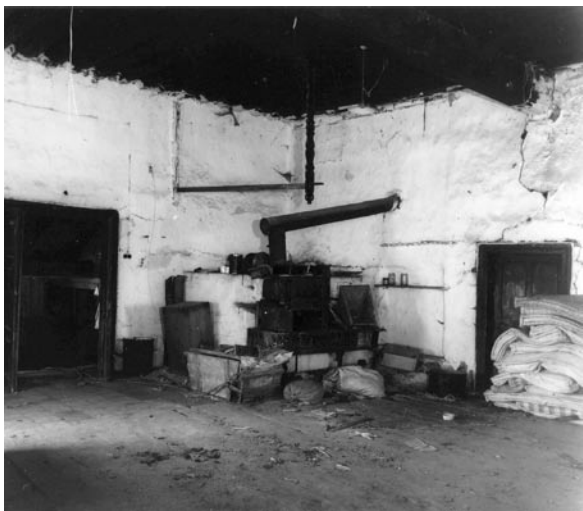
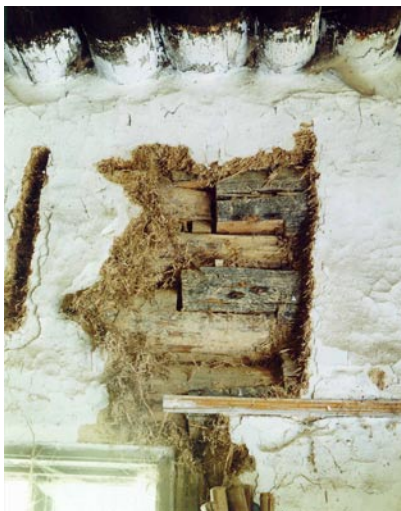
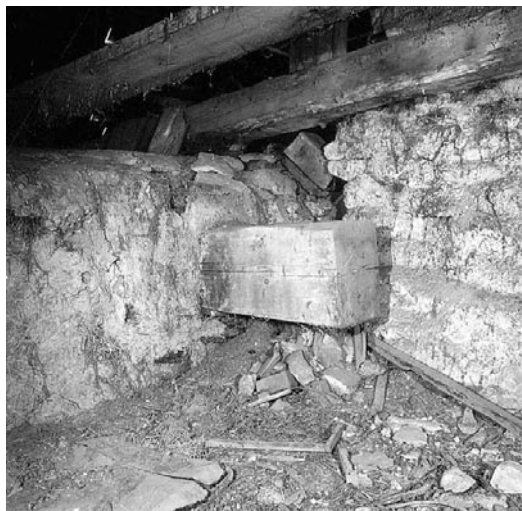
37 / 38 / 39  
40 / 41 / 42

**Cerekvice nad Loučnou čp. 11 (SY)** - jizba \* 37 - vstup ze síně \* 38 - pohled k čelní stěně \* 39 - pohled ze dvora \* 40 - pohled k peci \* 41 - odkryv v čelní stěně se stopami po horním větracím okně \* 42 - blok jizby krytý omazávkou s vyčnívajícím průvlakem - pohled z půdy

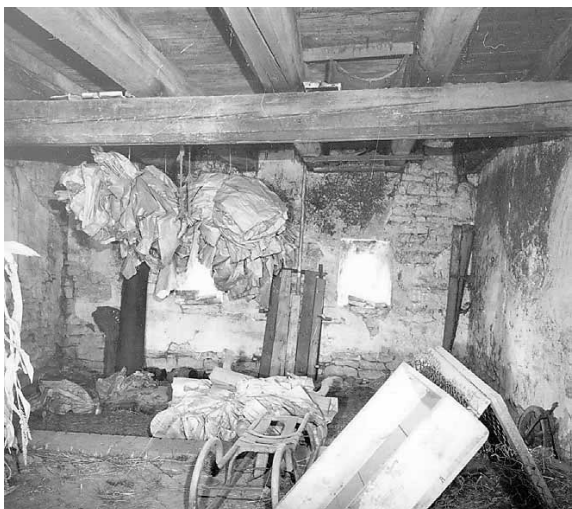
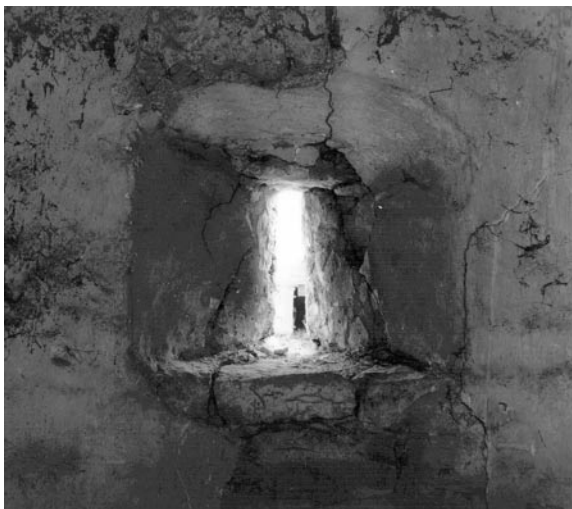
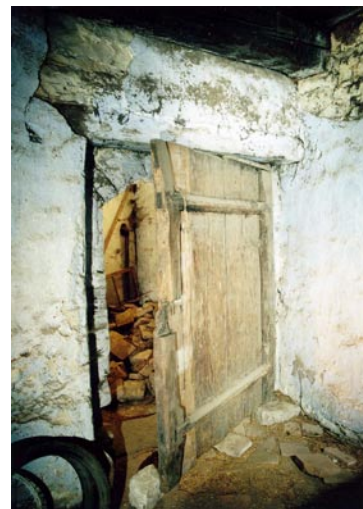
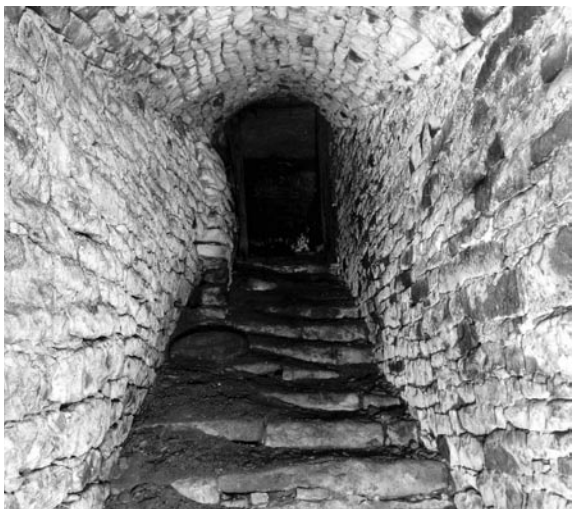
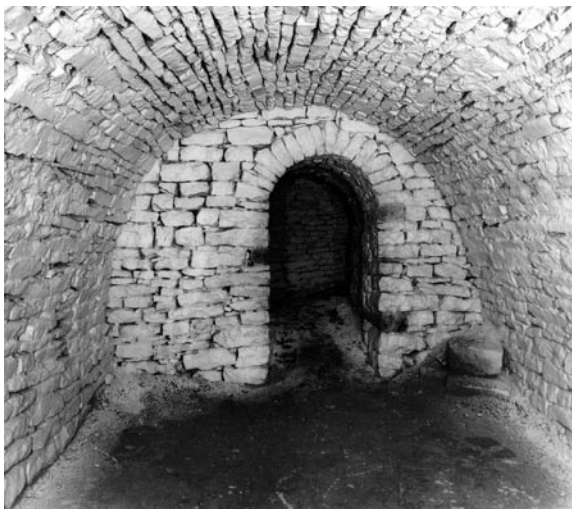
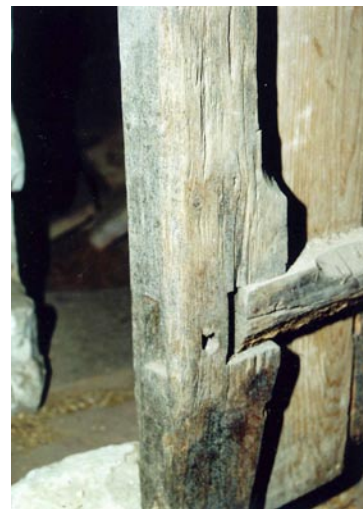
43 / 44 / 45  
46 / 47 / 48

**Cerekvice nad Loučnou čp. 11 (SY) - komorová část domu a sklep \* 43 - interier horní komory \* 44 - okénko v rubové stěně horní komory \* 45 / 48 - dveře horní komory \* 46 - sestupná šíje se schodištěm do sklepa pod komorami \* 47 - sklep pod obytnou místností**

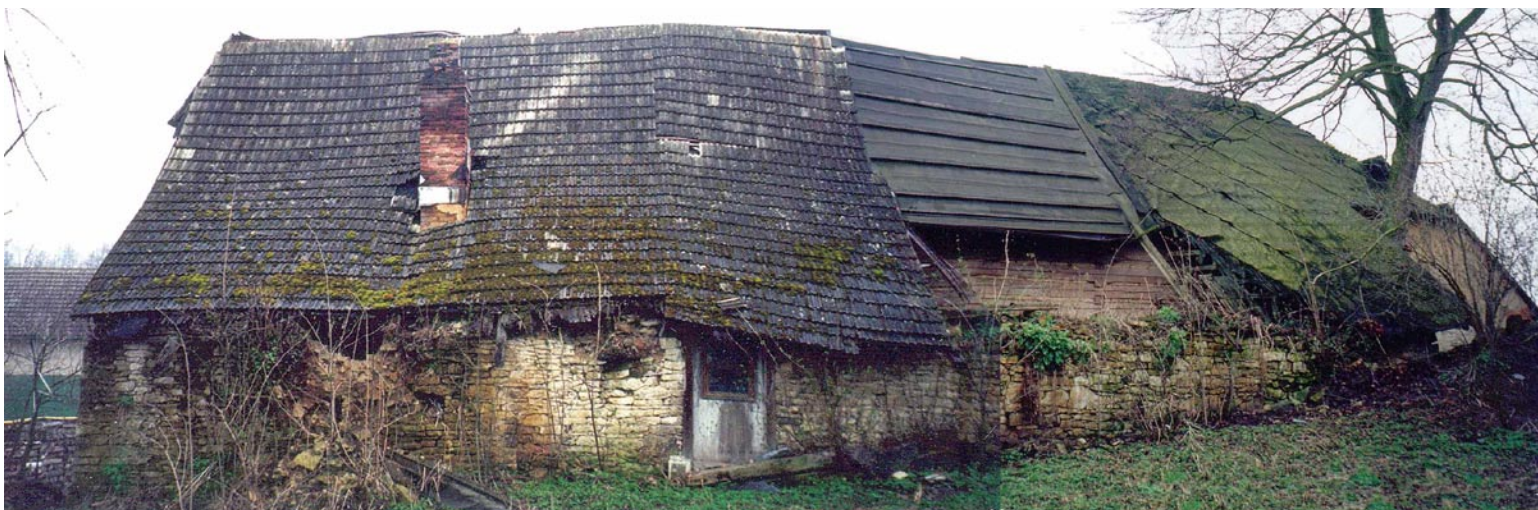
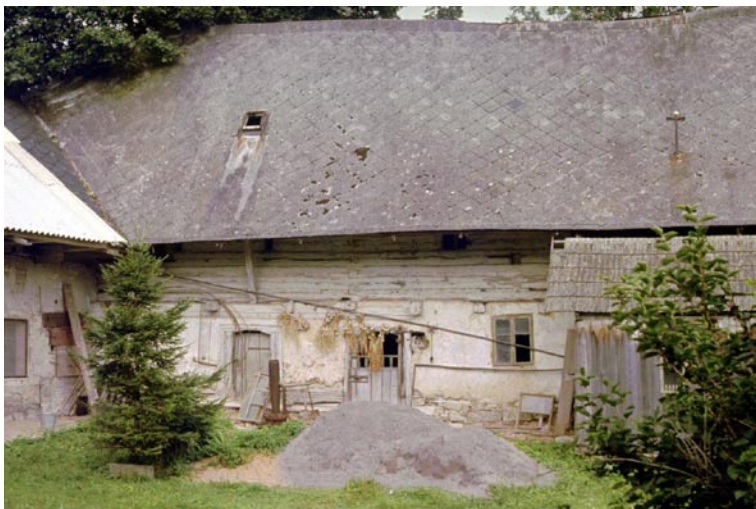
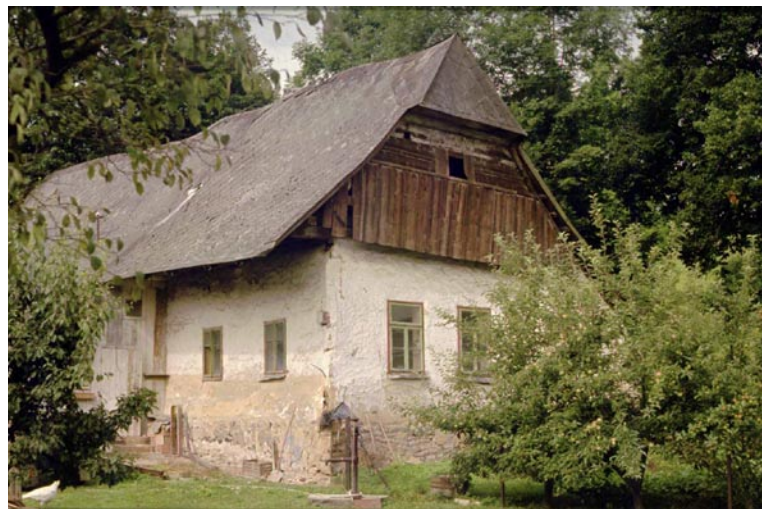
**Čistá u Litomyšle čp. 171 (SY)** - dům usedlosti s dymnou jizbou a krovem dendrochronologicky datovanými 1583 \* **49** - pohled na rubovou stranu domu \* **50** - zadní patrová komorová část domu - pohled ze dvora \* **51** - pohled na přední část domu s obytnou místností (*stav 1988 - 1995*)

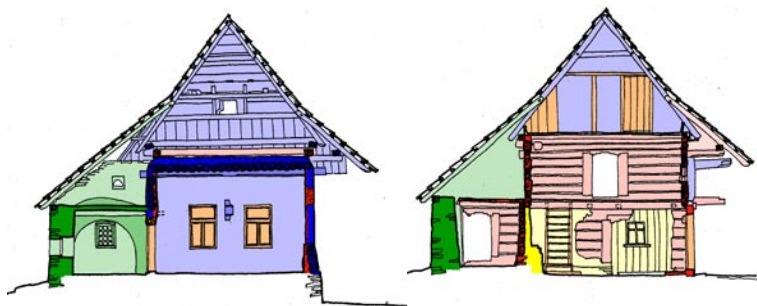
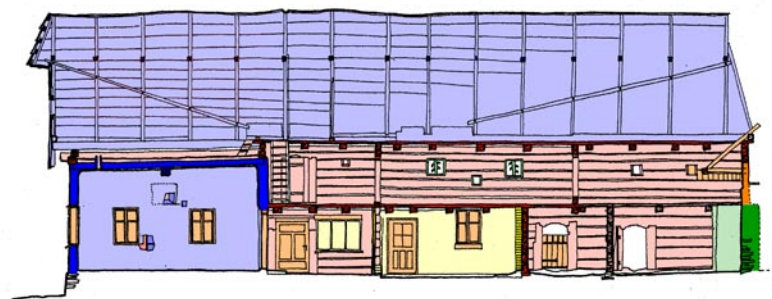
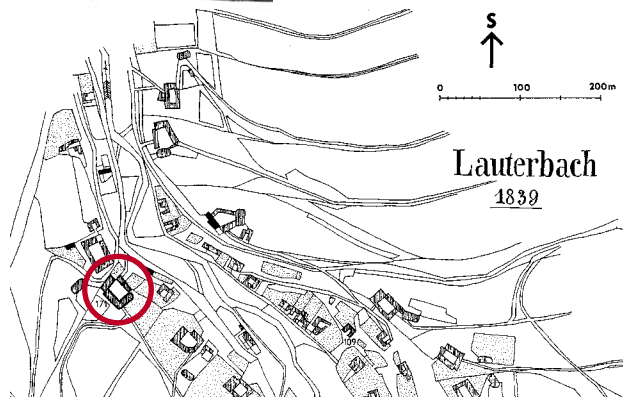
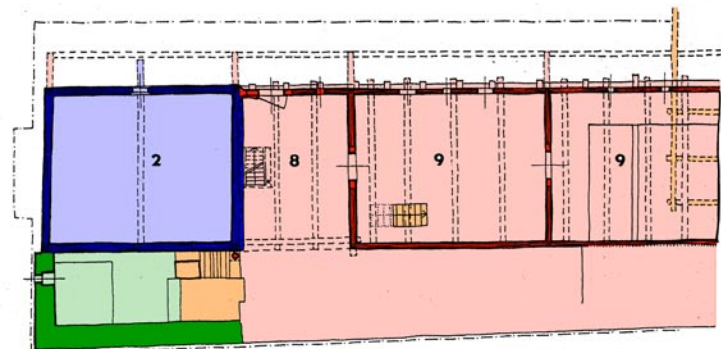
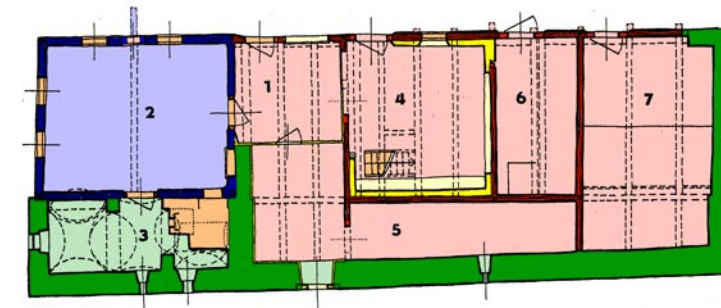
Čistá u Litomyšle čp. 171 (SY) - stavebně historický vývoj \* 52 - příčný řez obytnou místností \* 53 - příčný řez zadní komorou částí domu \* 54 - podélný řez \* 55 - půdorys patra \* 56 - půdorys přízemí \* 57 - vyznačení usedlosti na mapě stabilního katastru z roku 1839

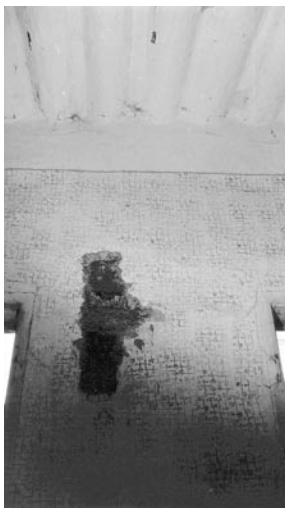
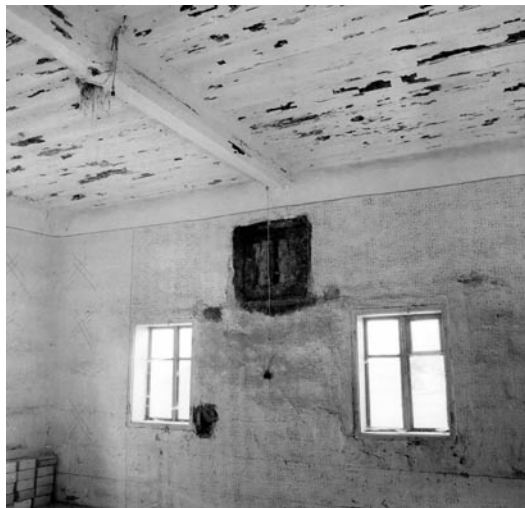
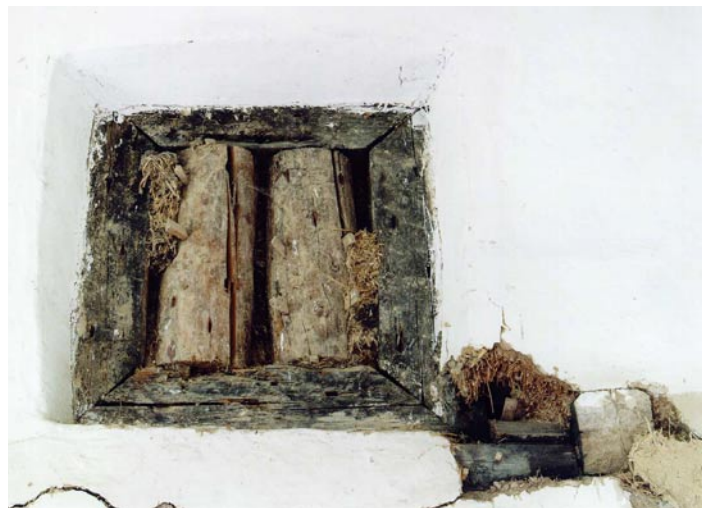
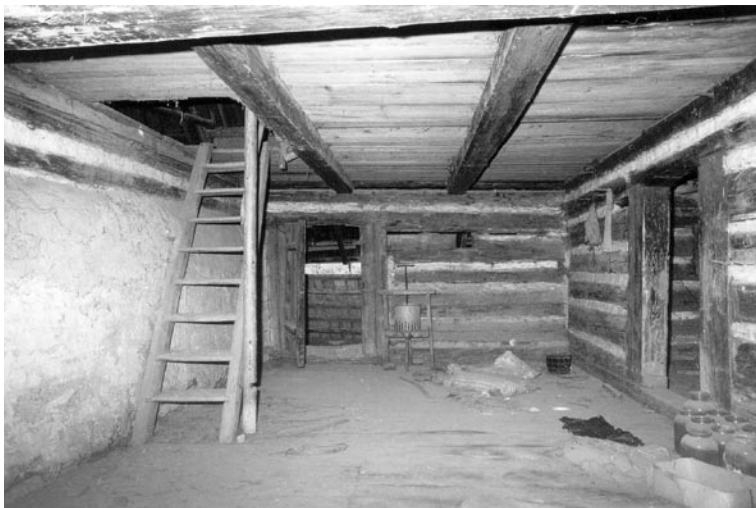
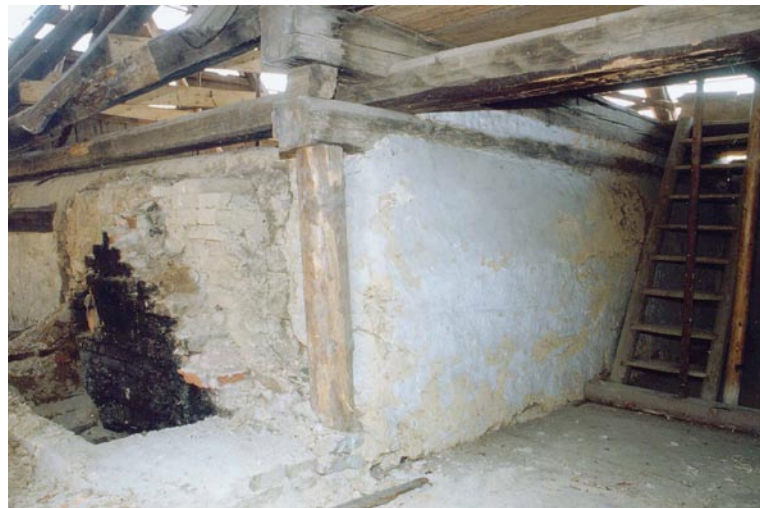
58 / 59 / 60  
61 / 62

Čistá u Litomyšle čp. 171 (SY) - jiizba \* 58 - sonda v čelní stěně mezi okny \* 59 - 60 - horní větrací okno v boční stěně do dvora \* 61 - detail horního větracího okna po pravé straně s odřezanou polenicí \* 52 - blok obytné místnosti s hliněnou omazávkou vystupující do prostoru horní síně

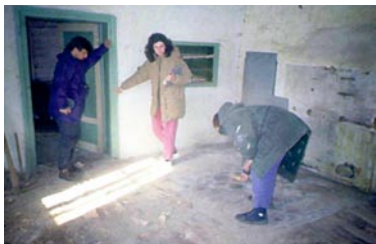
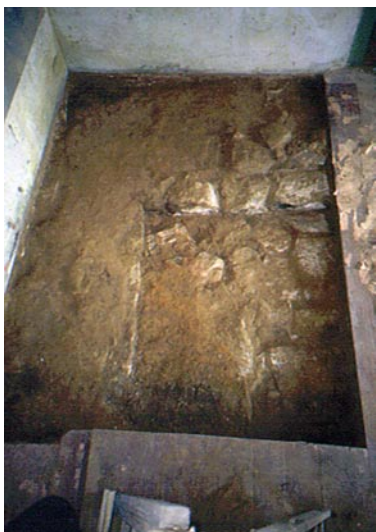
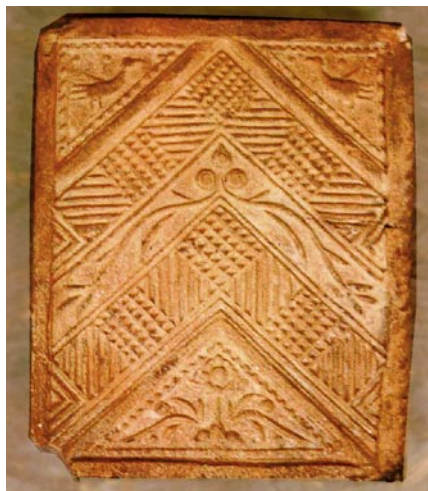
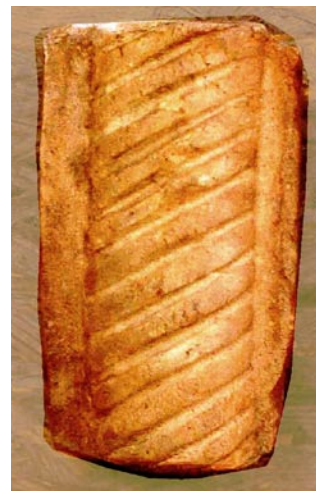
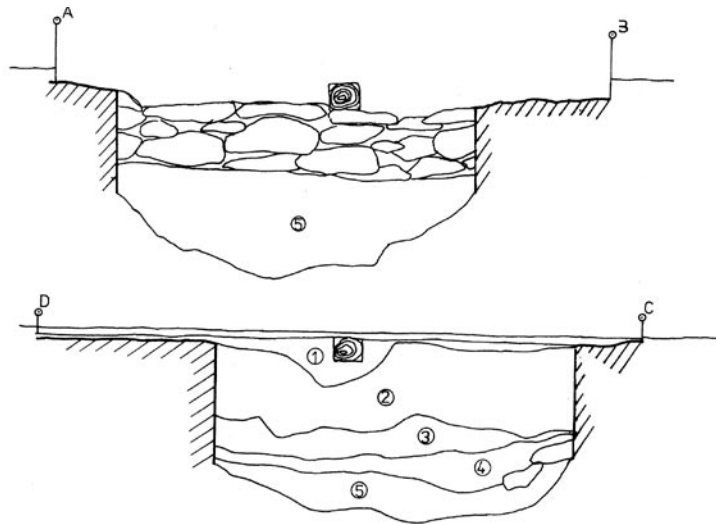
63-65 / 66 / 67-8  
69

Čistá u Litomyšle čp. 171 (SY) - \* 63 - 69 - předstihový archeologický výzkum v místě topeniště (PhDr. F. Gabriel, Mgr. K. Podroužek, L. Kursová, 1996) \* 67 / 68 - nález kachlů v prostoru půdy (PhDr. T. Edel, 1989)

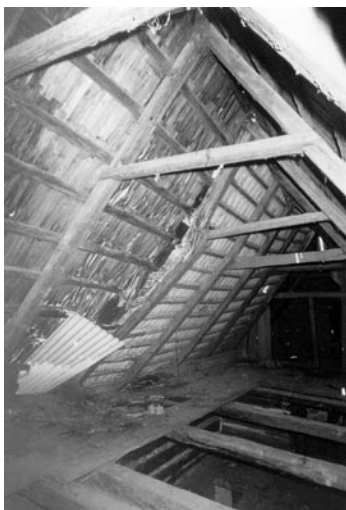
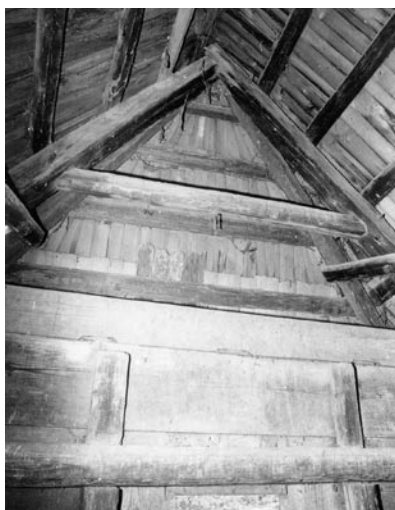
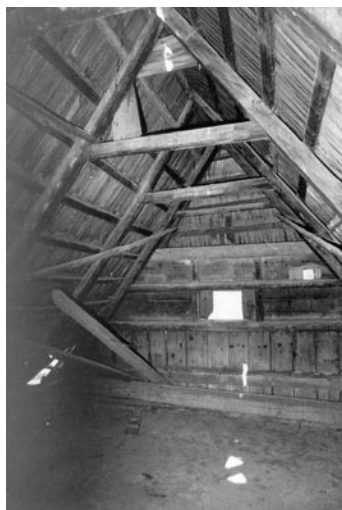
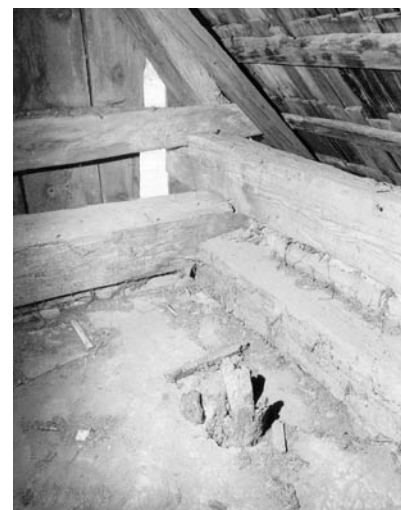
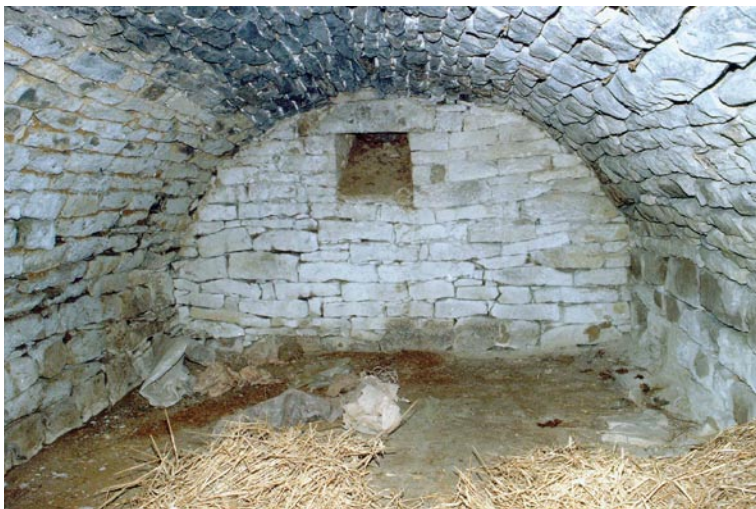
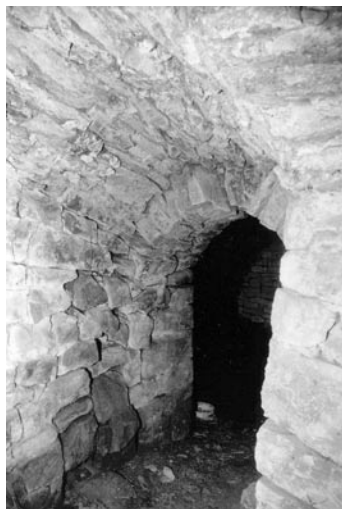
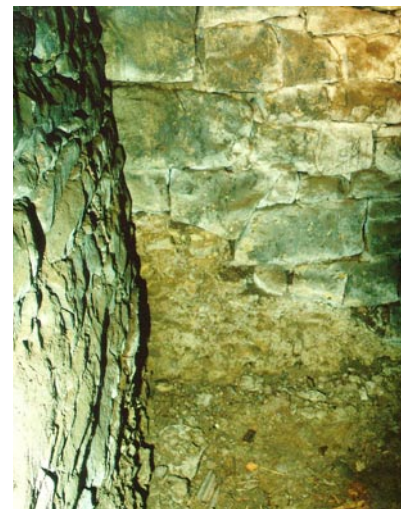
70 / 71 / 72 / 73  
74 / 75 / 76

Čistá u Litomyšle čp. 171 (SY) - krov a sklep \* 70 - krov \* 71 - detail polovalby štítu \* 72 - pohled do krovu nad jizbou směrem ke štítu \* 73 - dřevěný větrací průduch ve stropě jizby \* 74 - interier sklepa \* 75 - napojení sestupné šije do sklepa \* 76 - stopy staršího sestupu

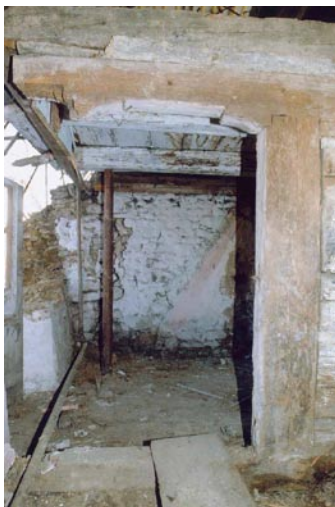
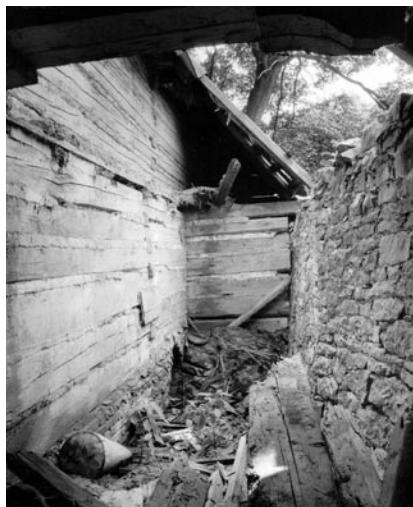
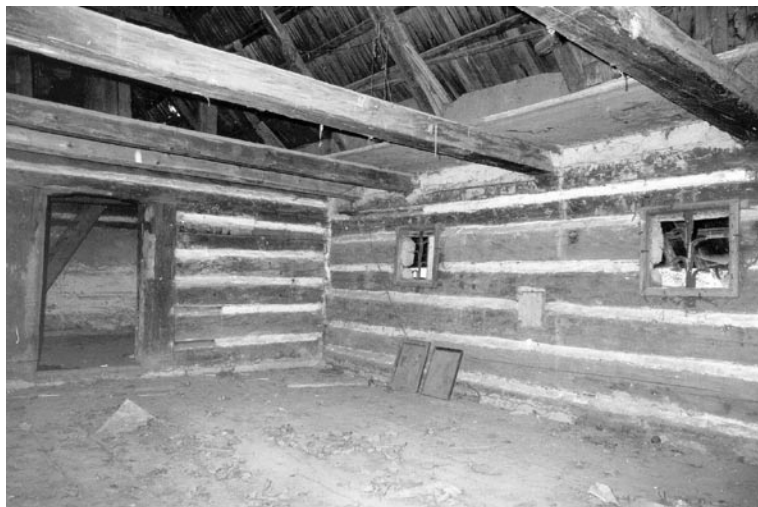
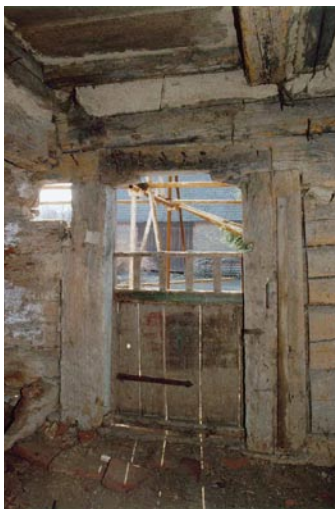
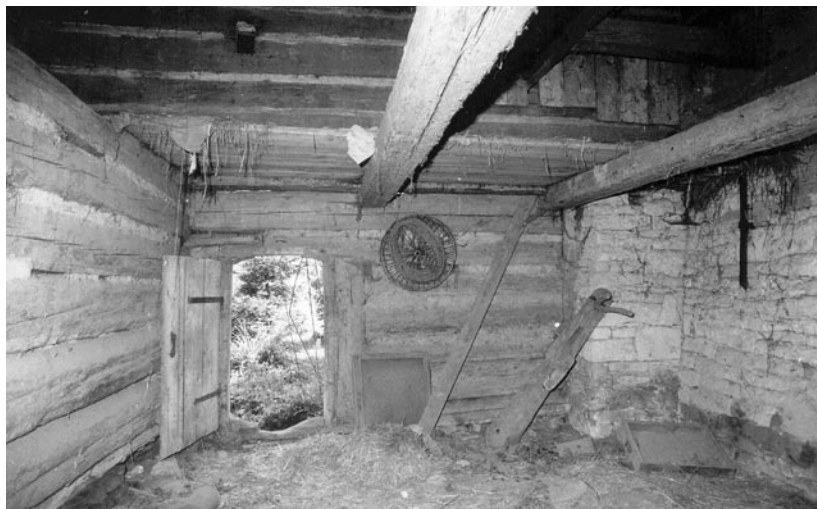
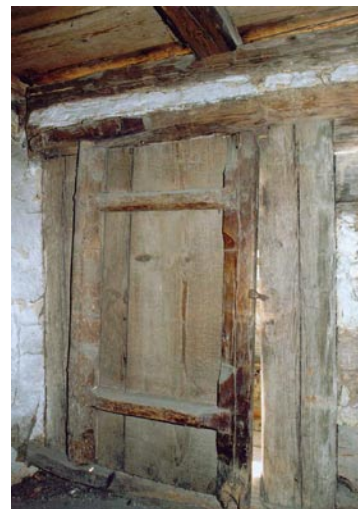
77 / 78 / 81  
 79 / 80 / 82

**Čistá u Litomyšle čp. 171 (SY)** - střední a zadní část domu dendrochronologicky datovaná 1612-1692 \*  
 77 - zbytek sedlového portálu chodby ke sklepu \* 78 - chodba ke sklepu \* 79 - 80 - hospodářské prostory  
 v přízemí \* 81 - přední komora v patře \* 82 - točnicové dveře v portálu na pavlač

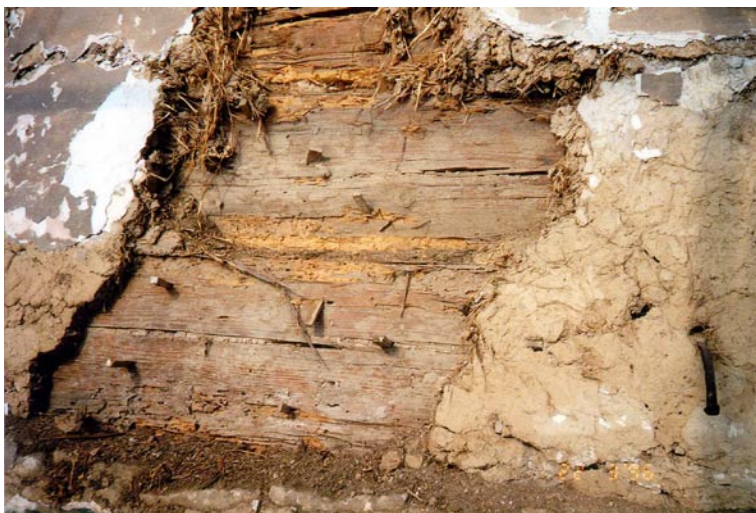
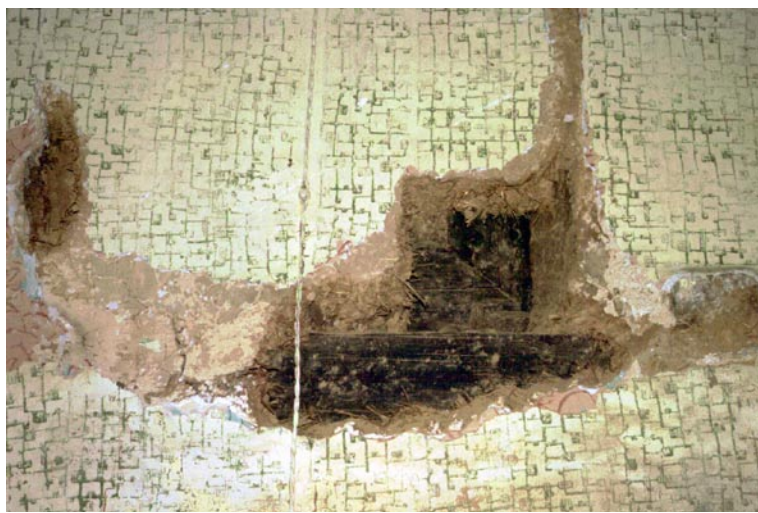
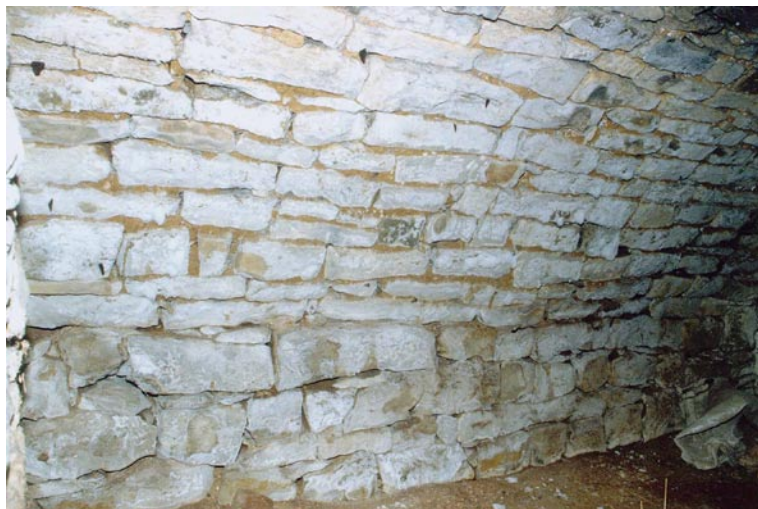
83 / 84  
85 / 86 / 87

Čistá u Litomyšle čp. 171 (SY) - hliněné konstrukce \* 83 / 85 / 86 - vnější omazávka časově souřadná s konstrukcí jizby \* 84 - detail hliněné špalety druhotné vnitřní omazávky a dodatečného uzavření horního větracího okna \* 87 - kamenné zdivo sklepa na hliněnou maltu
