J. Škabrada, Z. Syrová, J. Syrový: Nové poznatky o nejstarších vesnických domech na Vysočině

grantový projekt SOVAMM / MK ČK 1999 - 2002: Litomyšlsko - Vysokomýtsko - soupis stávajících archit. a urbanist. hodnot, dokumentace a pramenů, presentace formou GIS \* 1 - řešené území s vyznačením SHP a podrobných průzkumů \* 2 - 5 - výsledky dendrochronologických rozborů

## Litomyšlsko - Vysokomýtsko

grantový projekt SOVAMM / MK ČR 1999 - 2002

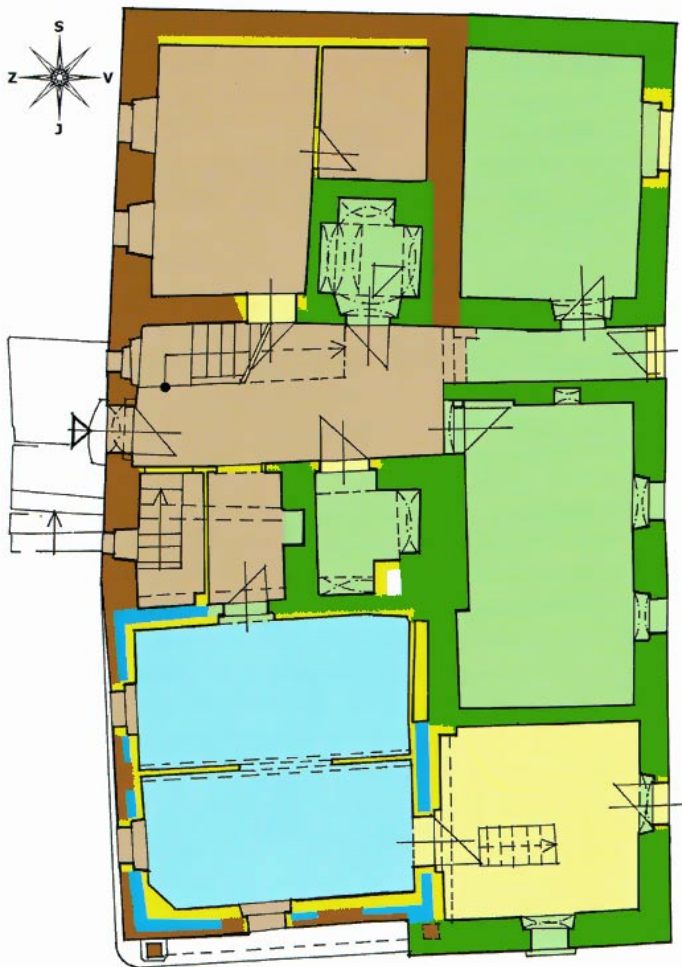
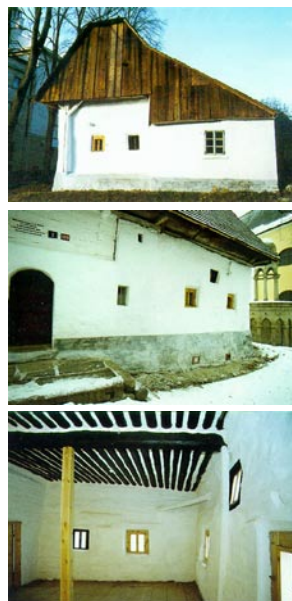
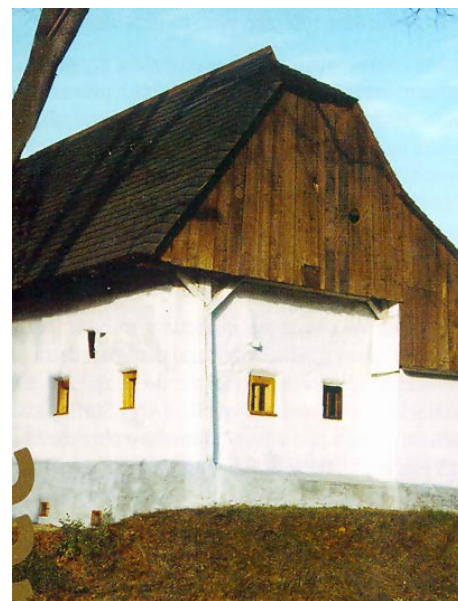
**PŮDORYS PŘÍZEMÍ DOMU** v barevném vyhodnocení stavebně historického průzkumu.

- Modře jsou vybarveny stěny a prostor obytné místnosti zřejmě ze 16. století.
- Hnědě jsou vybarveny stěny a prostor barokní přestavby z 18. století.
- Zeleně jsou zásahy z 1. poloviny 19. století.
- Žlutě jsou novodobé úpravy z 20. století.

**Havlíčkův Brod čp. 2015 (HB)** - Štáflova chalupa - dle archivních pramenů stavba na zeleném drnu z pol. 16. stol.

- obytná místnost pozdně středověkého typu s horním větracím oknem vybavená zřejmě od počátku kamny \*

**88** - stavebně historický vývoj \* **89-91** - exteriér a interiéru obytné místnosti

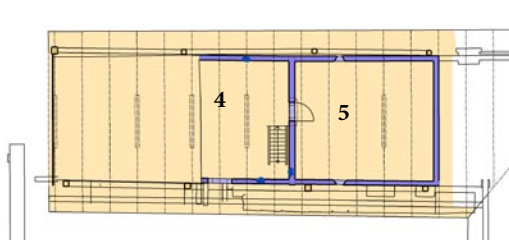
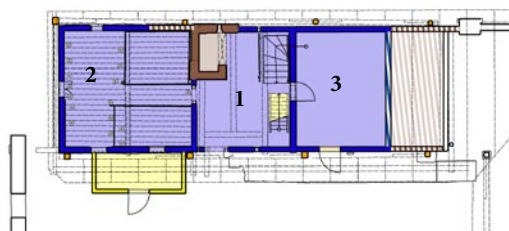
1 - dolní sň \* 2 - obytná  
místnost \* 3 - komora \*  
4 - horní sň \* 5 - horní  
komora

Čistá u Litomyšle čp. 97 (SY) - výměnek usedlosti dendrochronologicky datovaný 1616 \* 93 - půdorys  
přízemí a patra \* 94 - 95 - detail zárubně oken světnice ve dvorní a štítové stěně \* 96 - celkový pohled  
ze zahrady \* 97 - 98 / 100 - dvorní, štítové a zadní podélné průčelí \* 99 - vstup z horní síně na pavlač

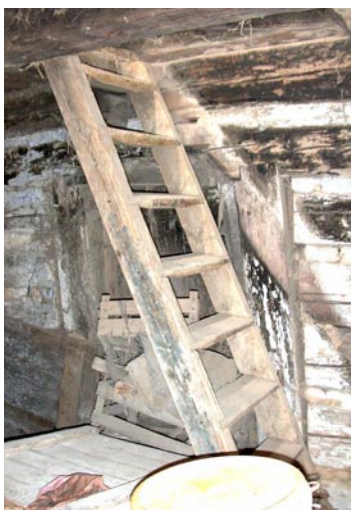
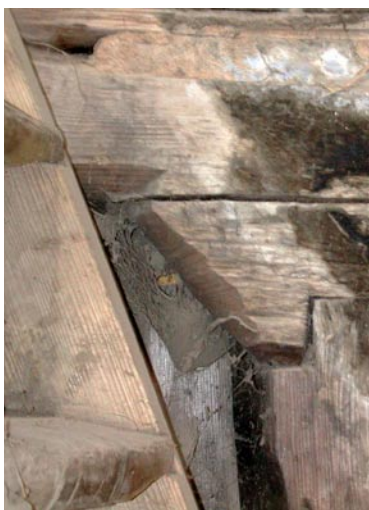
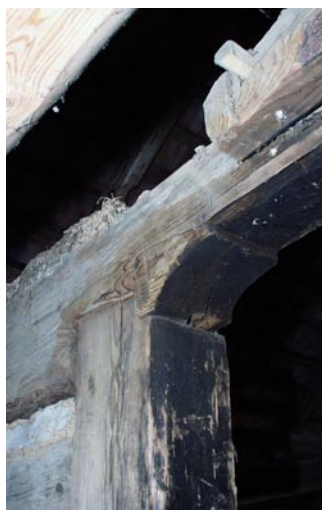
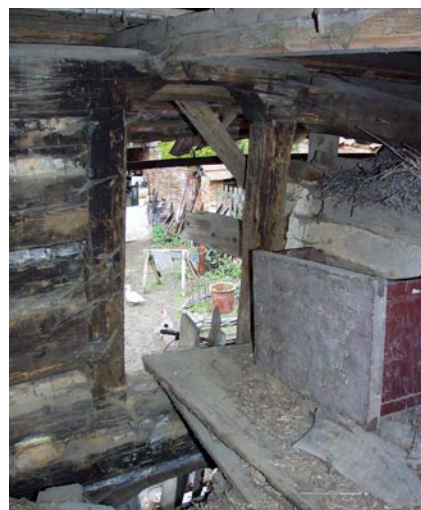
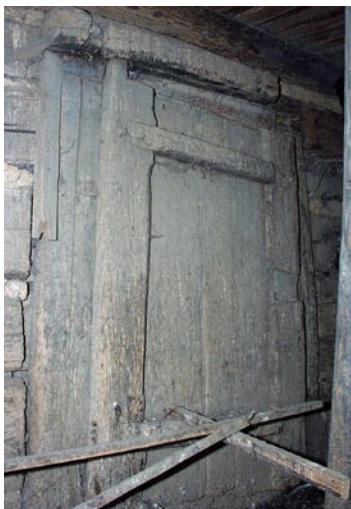
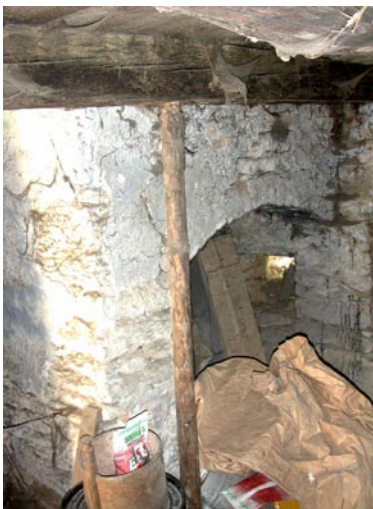
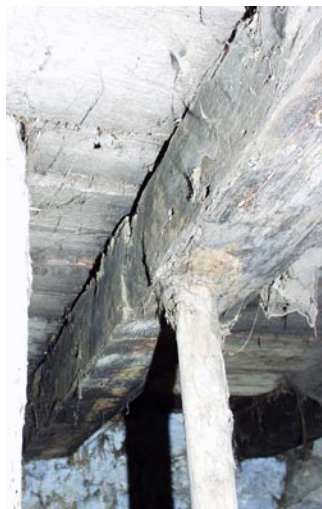
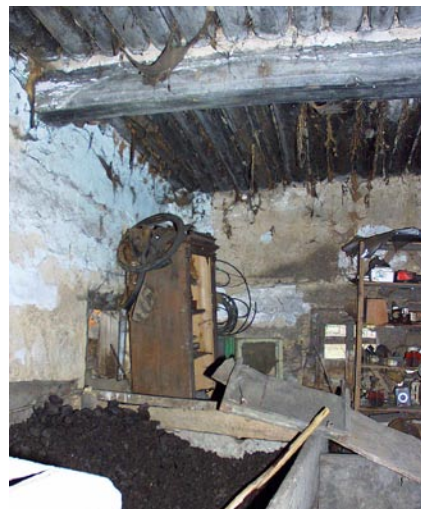
101/102/103/104  
105/106/107/108

Čistá u Litomyšle čp. 97 (SY) - \* 101 - síň od vstupu \* 102-103 - detaily portálů dolní a horní komory \* 104 - pohled z horní síně ke vstupu na pavlač \* 104 - točnicové dveře z dolní komory do síně \* 105 - dymníková kuchyně v síni \* 106 - dlab po konstrukci dřevohlíněného dymníku \* 108 - světnice

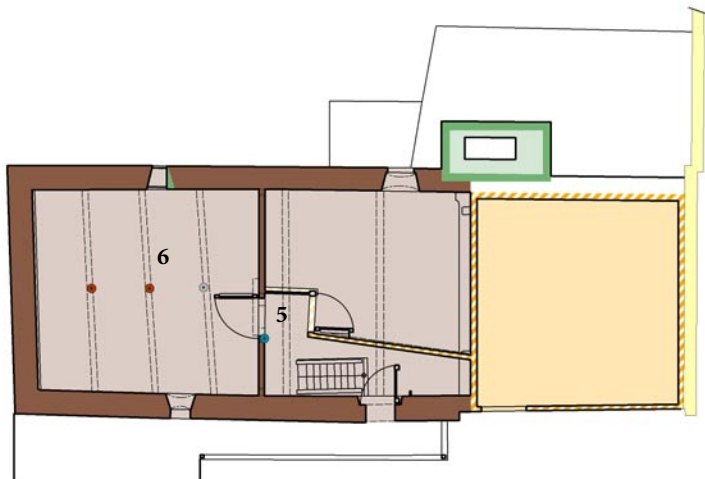
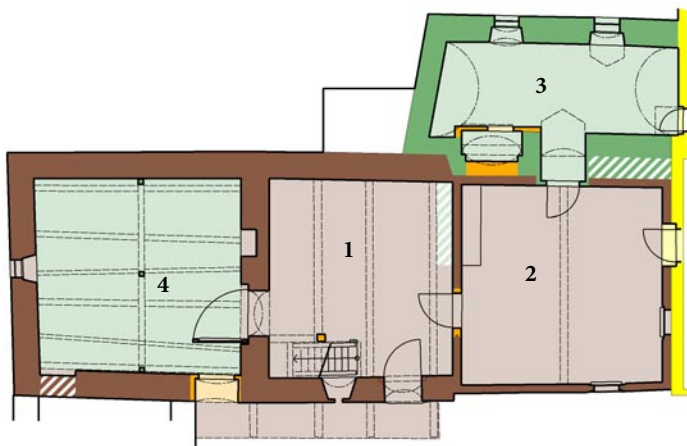
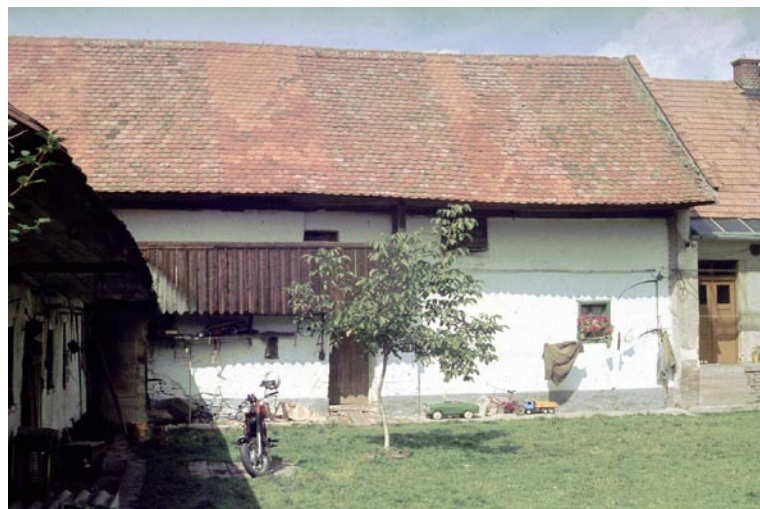
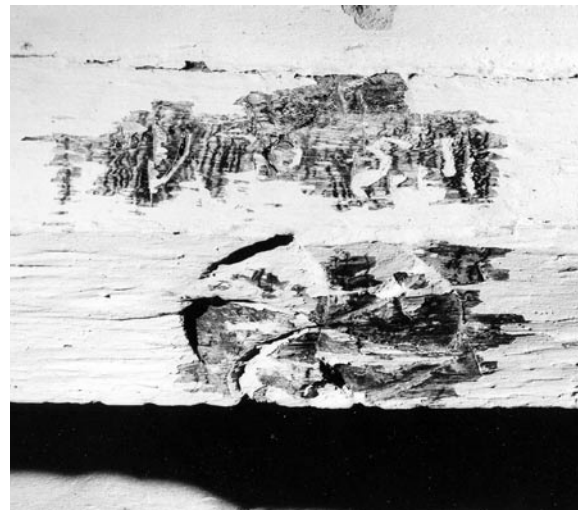
118 / 120  
 119 / 121

1 - síň \* 2 - světnice \* 3 - černá kuchyně \* 4 - komora \* 5 - horní síň \* 6 - horní komora

**Vraclav čp. 49 (UO)** - dům usedlosti se světnicí a komorami dendrochronologicky datovanými 1657  
 \* 118 - 119 - stavebně historický vývoj: půdorys přízemí a patra \* 120 - pohled ze dvora \* 121 - detail  
 datování a růžice ve středu stropního trámu světnice

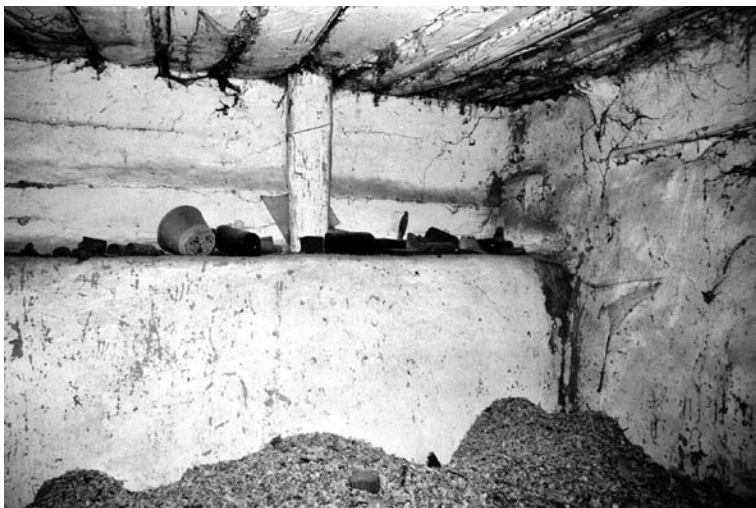
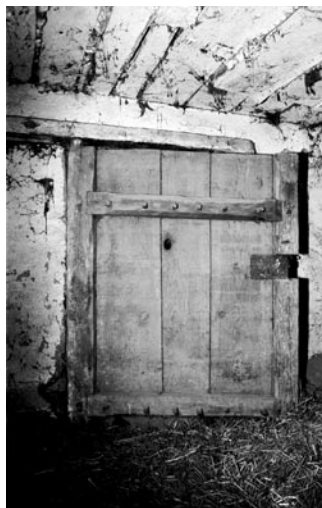
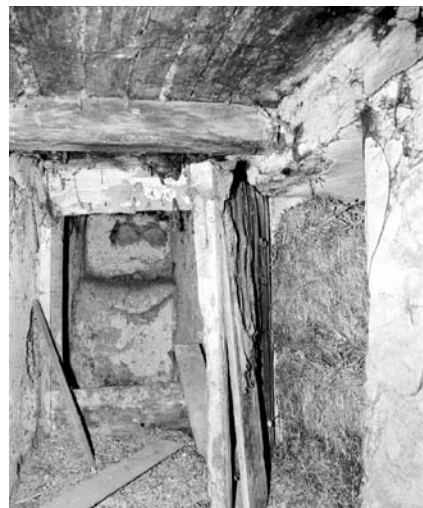
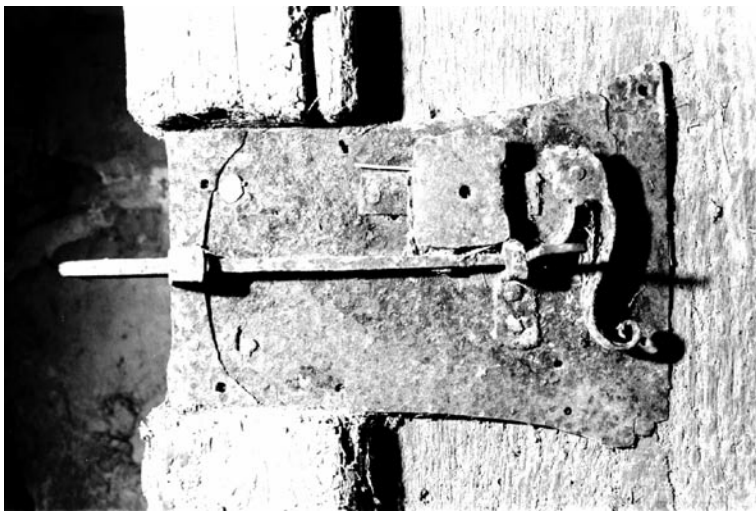
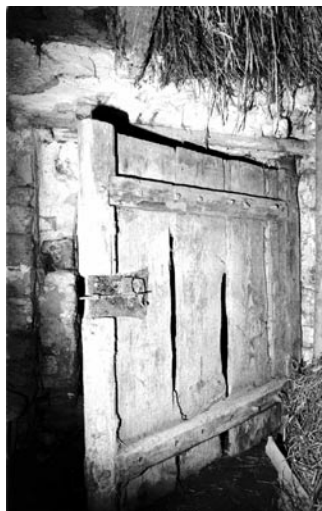
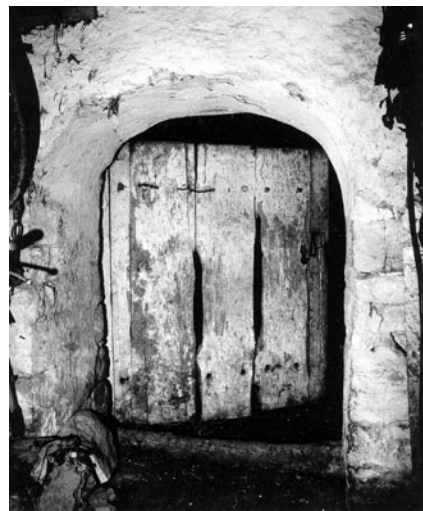
Vraclav čp. 49 (UO) - \* 122 - blok světlice s nadroubením v horní síni \* 123 - točnicové dveře z horní komory do síně \* 121 - průhled dveřmi v zalomené příčce horní síně ke světlici \* 125 - 126 - točnicové dveře dolní komory se zámek gotického typu \* 127 - vstup ze síně do dolní komory

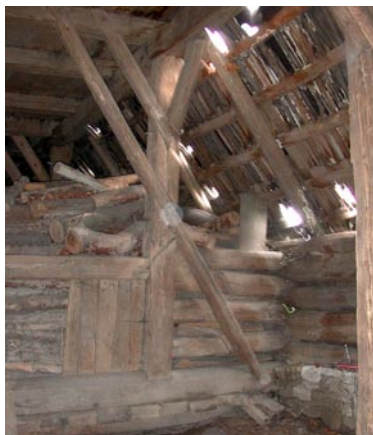
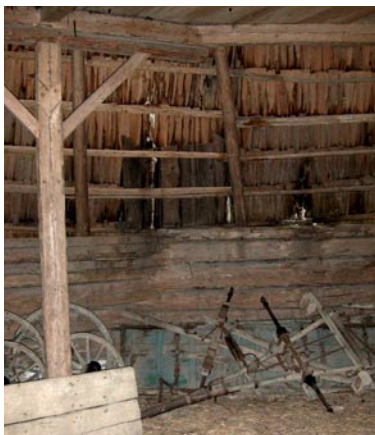
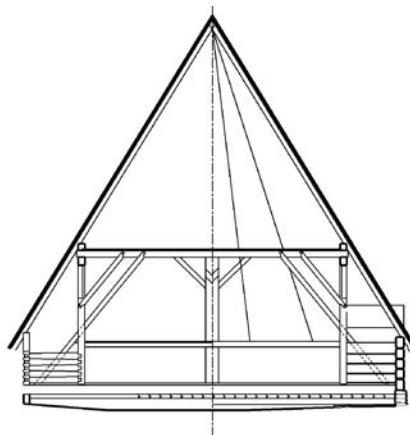
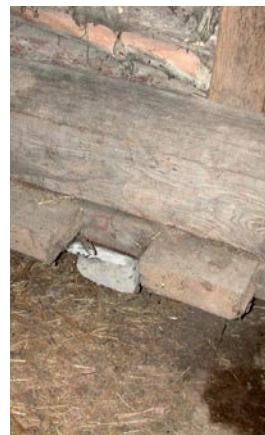
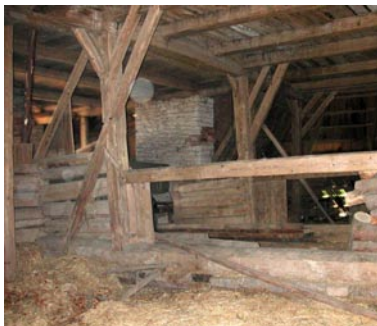
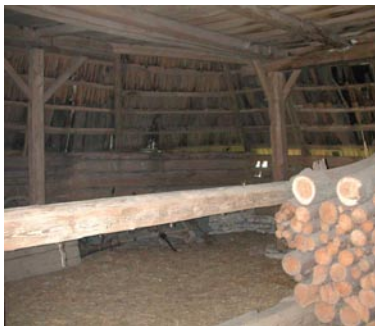
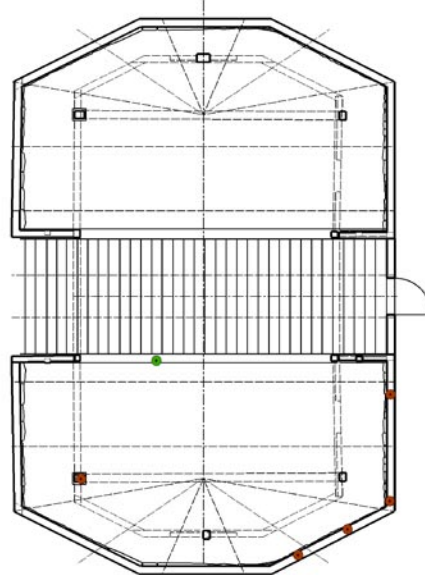
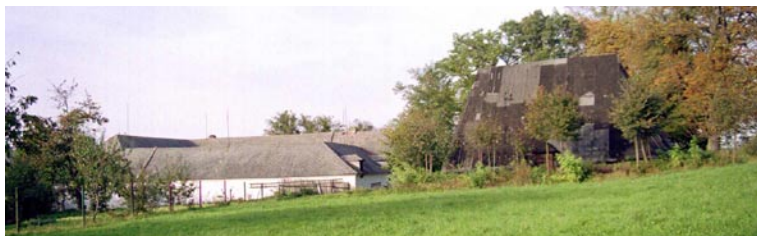
128-131/132/133  
134 / /135-136

Trstěnice čp. 41 (SY) - polygonální stodola dendrochronologicky datovaná 1663 (mlat 1809) \* 128 - 131 - interier \* 132 - půdorys a příčný řez \* 133 - detail konstrukce mlatu \* 134 - celkový pohled z humna \* 135 - východní pohled (stav 1988) \* 136 - připojená kolna

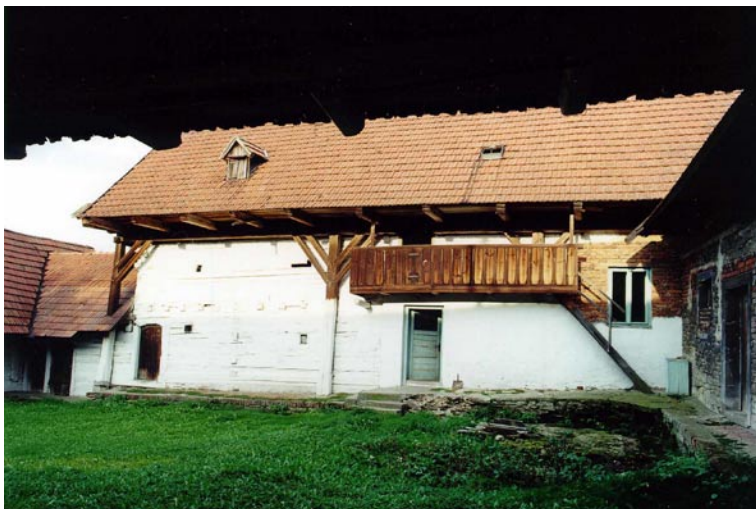
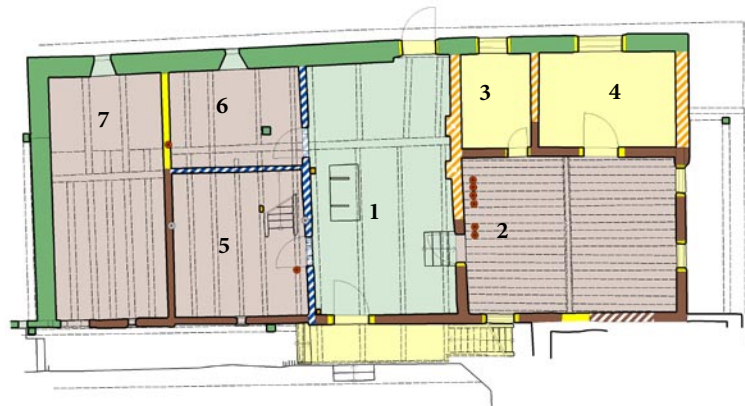
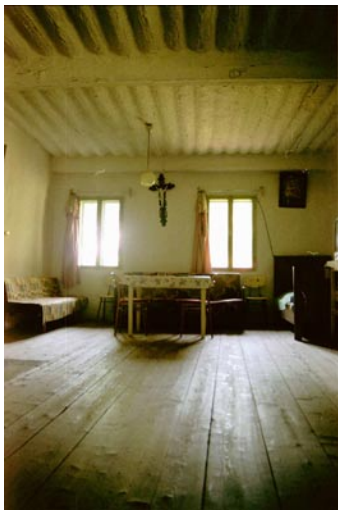
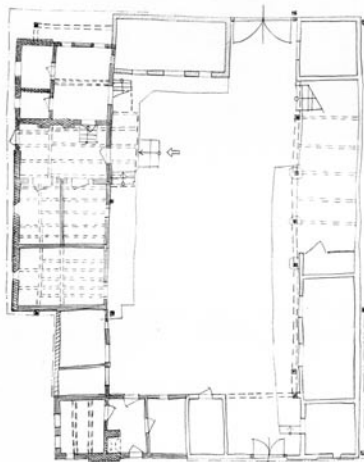
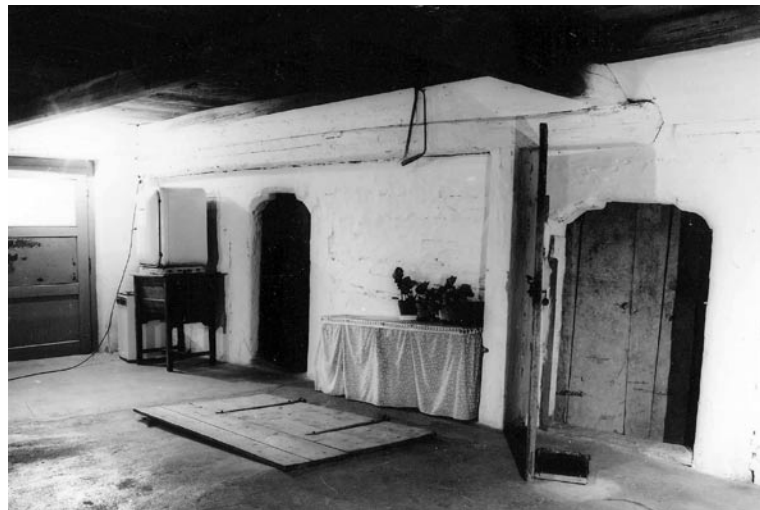
137 / 138  
139 / 140 / 141

1 - síň \* 2 - obytná místnost (1664) \* 3 - spízní komora \* 4 - světnička \* 5 / 6 - komory \* 7 - chlév

Trstěnice čp. 61 (SY) - dům usedlosti (stavba na poutce se světnicí dendrochronologicky datovanou 1664 a hypoteticky starší částí komor) \* 137 - pohled ze dvora \* 138 - půdorys přízemí \* 139 - interier světnice \* 140 - situace \* 141 - výrazně profilované sedlové portály dvojice dolních komor - pohled ze síně

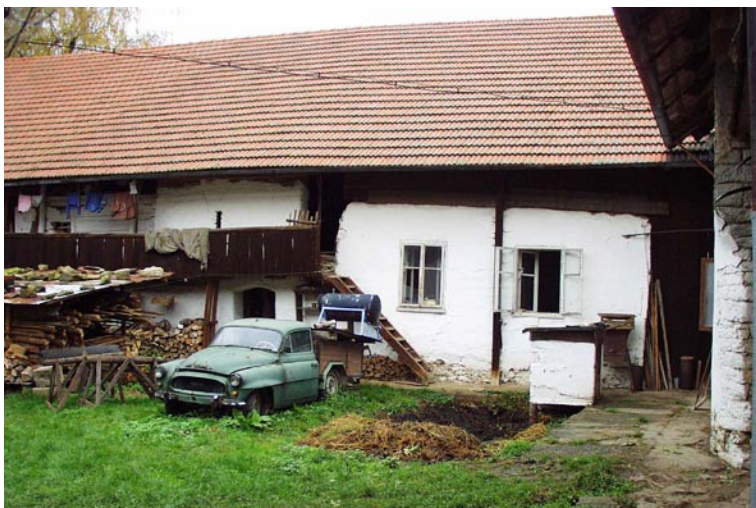
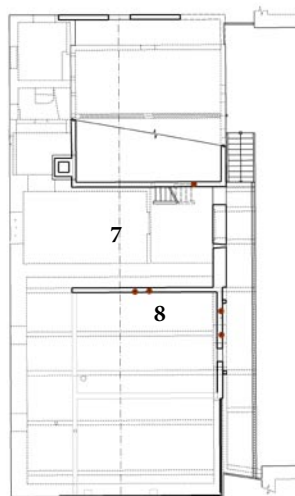
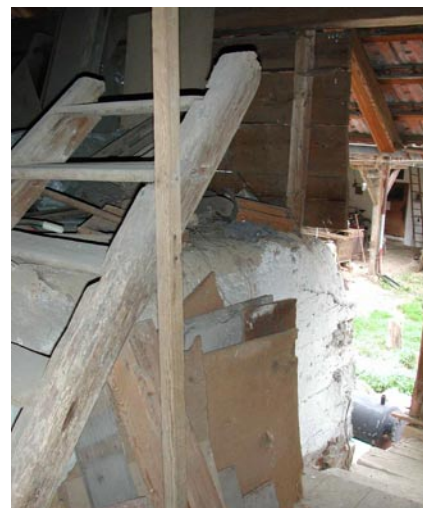
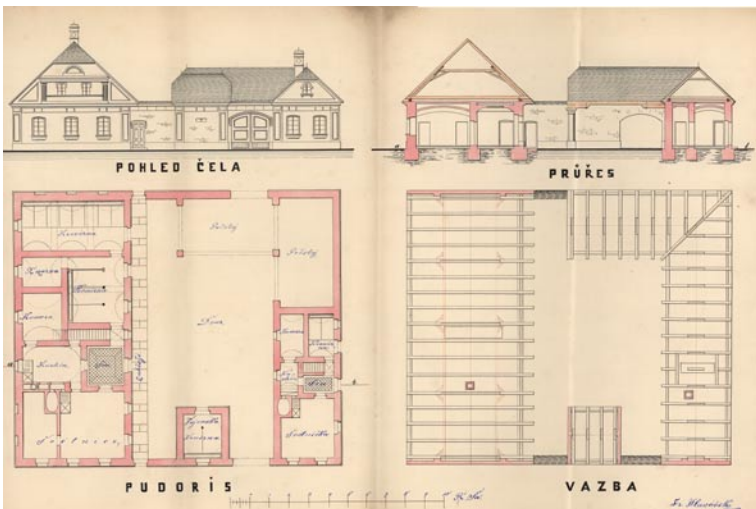
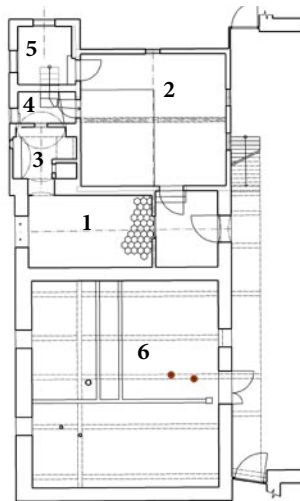
142 / 143-4 / 145  
 146 // 147-8

- 1 - dolní síň
- \* 2 - světnice (1668) \*
- 3 - černá kuchyně \* 4 - sestup do sklepa
- \* 5 - světnička
- \* 6 - chlév \*
- 7 - horní síň
- \* 8 - zbytek horní komory

**Benátky čp. 28 (SY)** - dům usedlosti se světnicí a částí komor dendrochronologicky datovanými 1668 \*  
 142 - pohled ze dvora \* 143-144 - půdorysy \* 145 - horní síň ke vstupu z pavlače \* 146 - plán na přestavbu  
 usedlosti z roku 1862 (Fr. Hlaváček) \* 147 - stropní trám světnice \* 148 \* komora a síň z pavlače

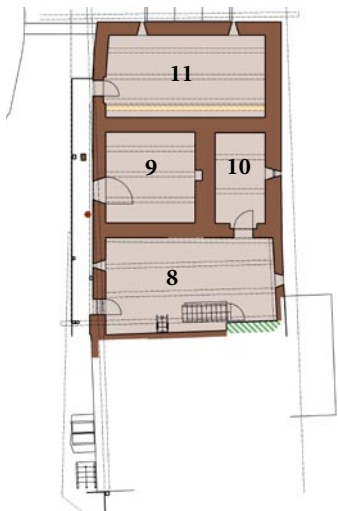
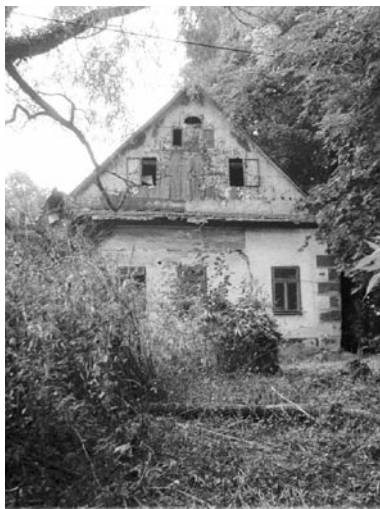
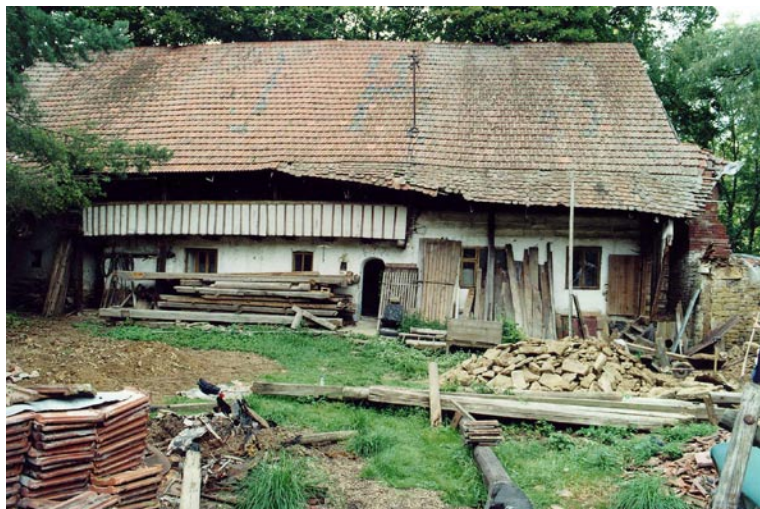
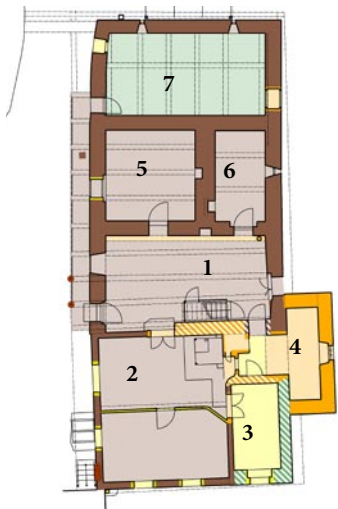
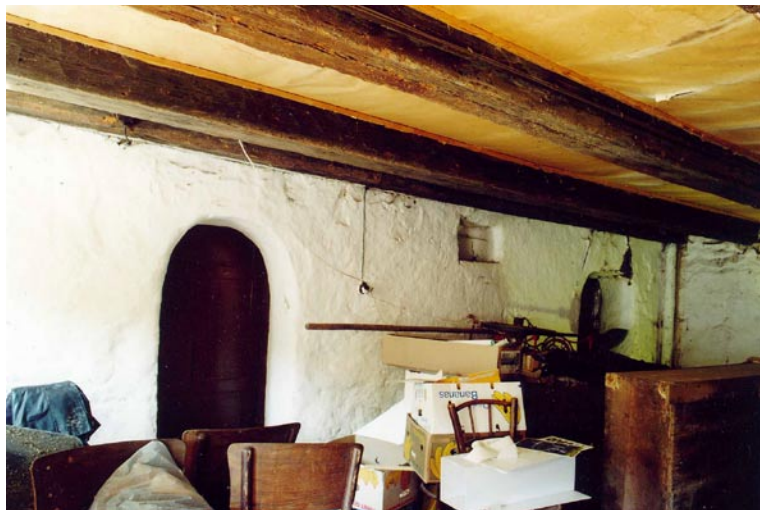
149-50 / 151 / 152  
// 153

1 - dolní síň \* 2 - světnice \* 3 - světnička \* 4 - kuchyně \* 5 - 6 - dolní komory \* 7 - chlév \* 8 - horní síň \* 9 - 11 - horní komory

**Čistá u Litomyšle čp. 186 (SY)** - dům usedlosti se světnicí a komorami dendrochronologicky datovanými 1672 \* 149 - 150 - stavebně historický vývoj: půdorys přízemí a patra \* 151 - přední štítové průčelí \* 152 - dvorní vstupní průčelí \* 153 - pohled od vstupu síně na stěnu s portály komor

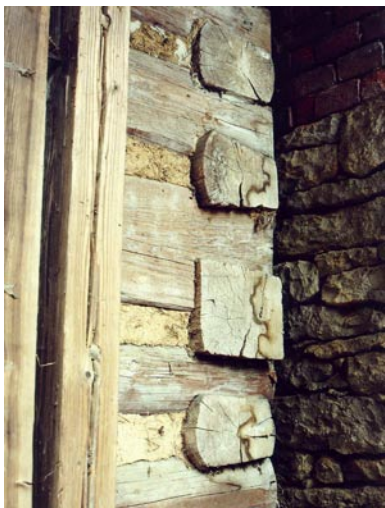
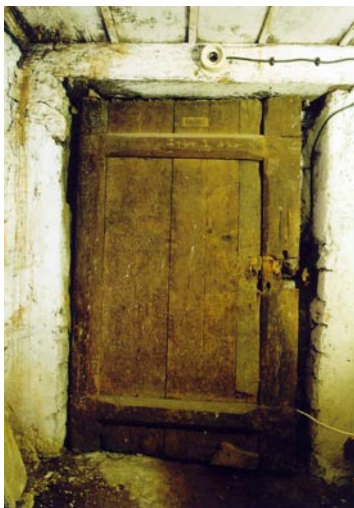
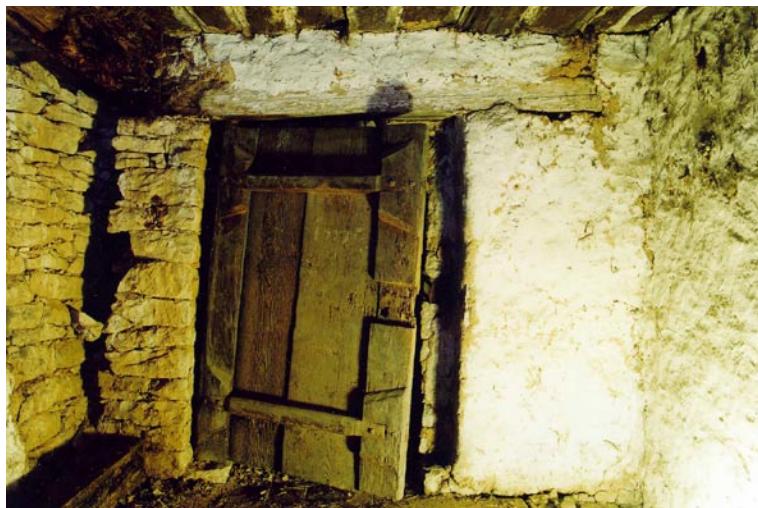
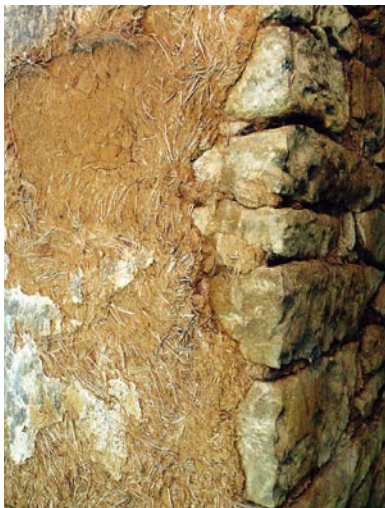
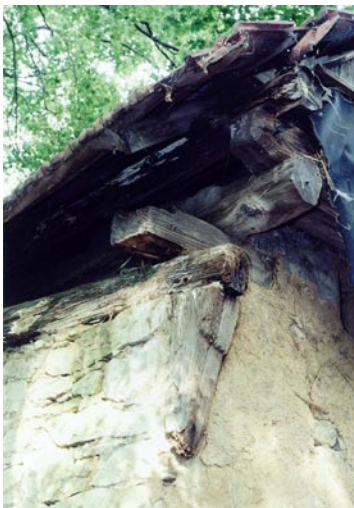
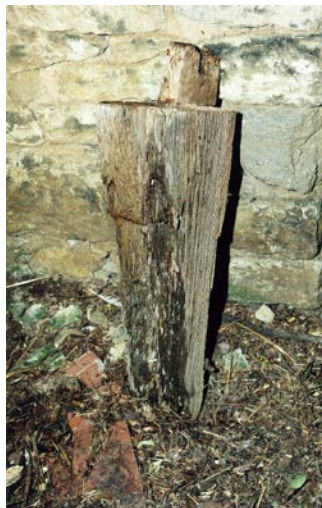
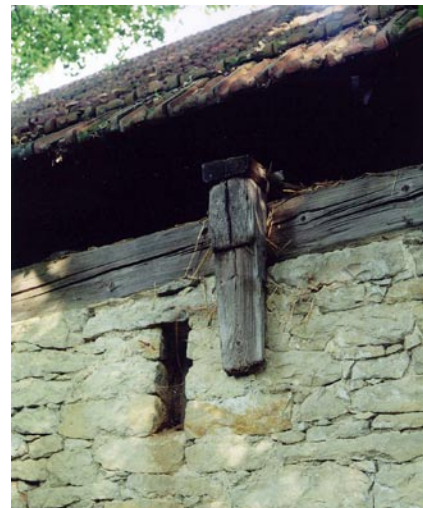
154/155/156  
157/158/159/160

Čistá u Litomyšle čp. 186 (SY) - \* 153 - roubené nároží světnice \* 154 - točnicové dveře horní komory \* 155 - vstup ze síně do dolní spižní komory \* 156 - kamenné zdivo s hliněnou omítkou na zadním průčelí \* 158 - 159 -160 - detaily koruny zdiva s tesařskými zarážkami

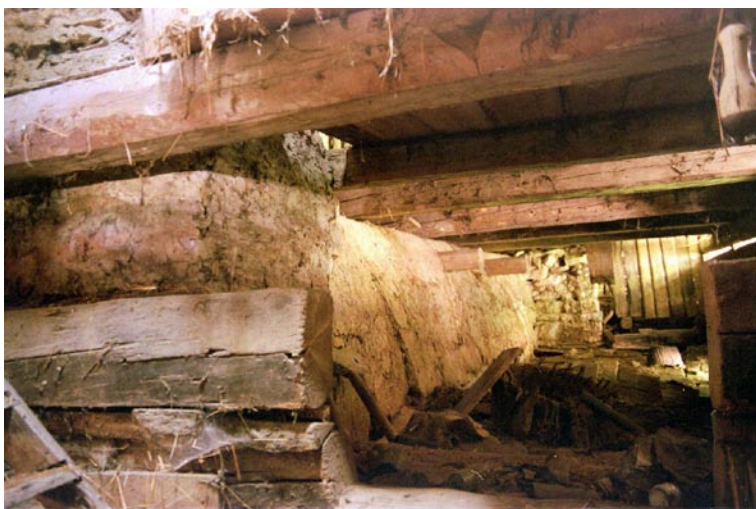
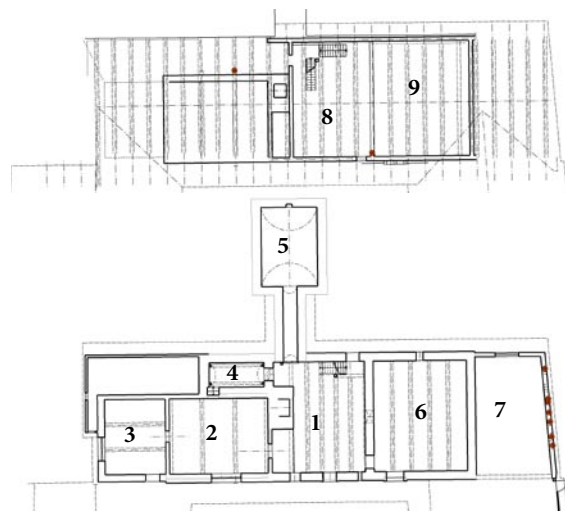
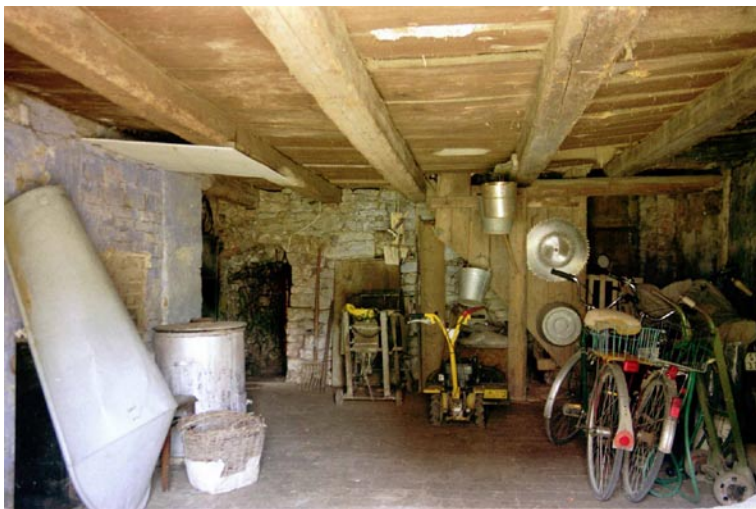
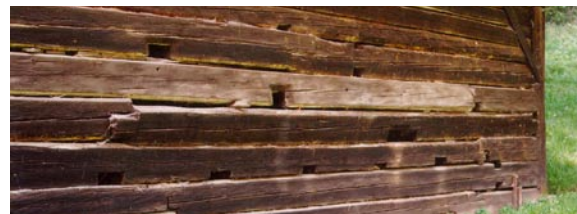
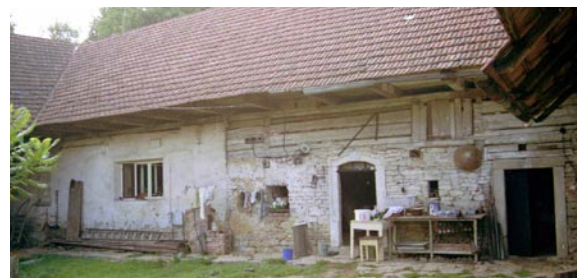
- 1 - dolní síň \*
- 2 - světnice \*
- 3 - světnička \*
- 4 - polosklep \*
- 5 - sklep \*
- 6 - chlév \*
- 7 - kolna \*
- 8 - bývalá horní síň \*
- 9 - bývalé horní komory

**Čistá u Litomyšle čp. 33 (SY)** - dům usedlosti dendrochronologicky datovaný 1702 \* **160** - blok světnice vystupující do sníženého patra \* **161** - 2 půdorysy \* **163** - síň \* **164** - **166** - kolna s výplní z druhotně použitých stěnových trámů roubeného patra \* **165** - přední štítové průčelí \* **167** - dvorní vstupní průčelí

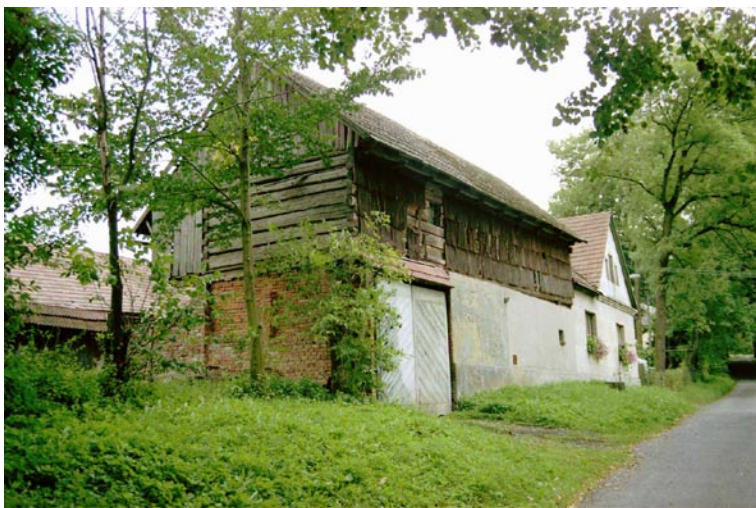
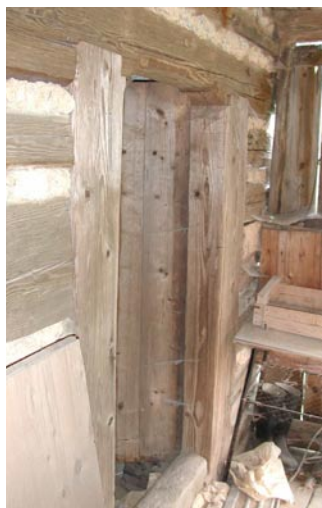
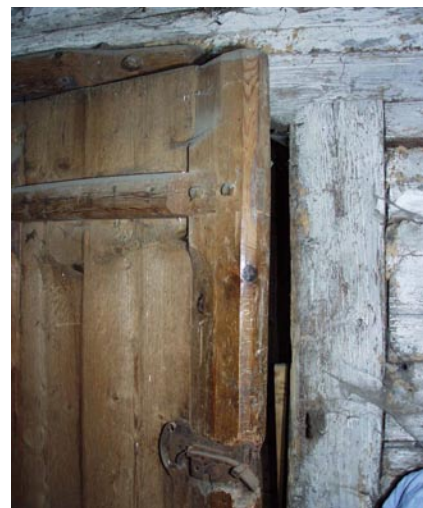
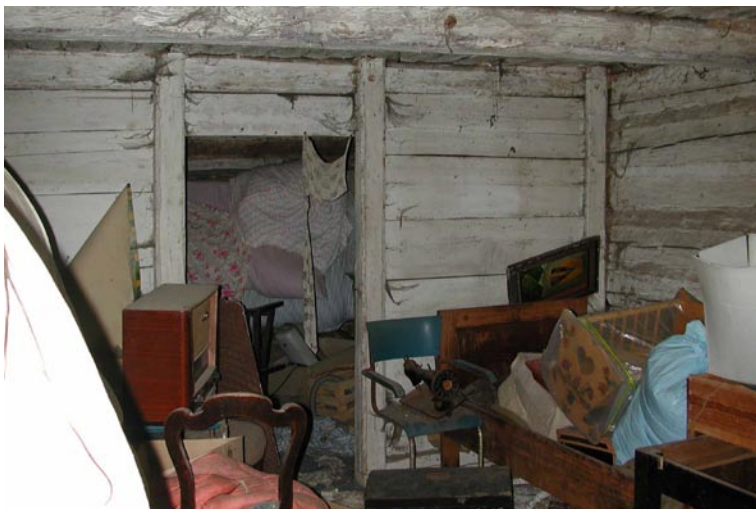
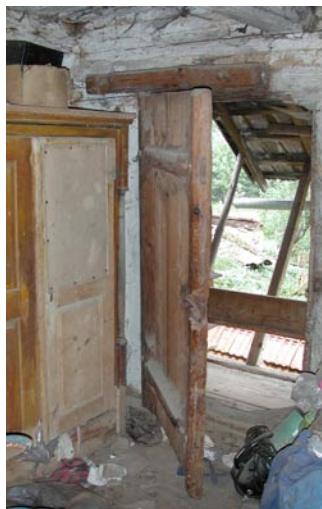
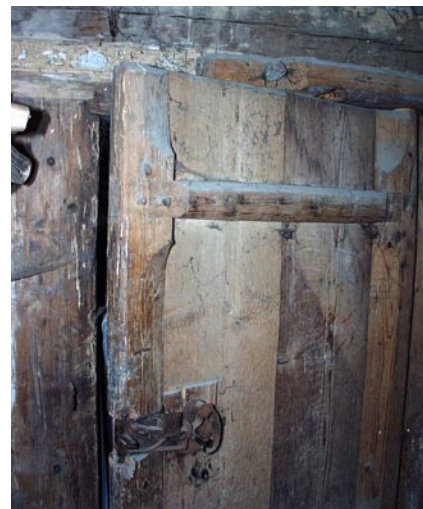
168 / 169 / 170  
 171 / 172 / 173

Čistá u Litomyšle čp. 97 (SY) - podjezdná sýpka usedlosti dendrochronologicky datovaná 1709 \*  
 168 - pohled z cesty \* 169 - sedlový portál zadní komory \* 171 - vložená příčka mezi komorami  
 \* 172 - 173 - točnicové dveře komor

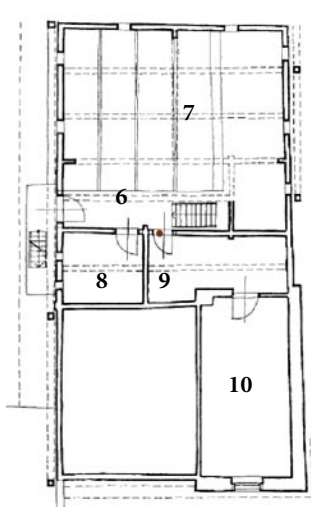
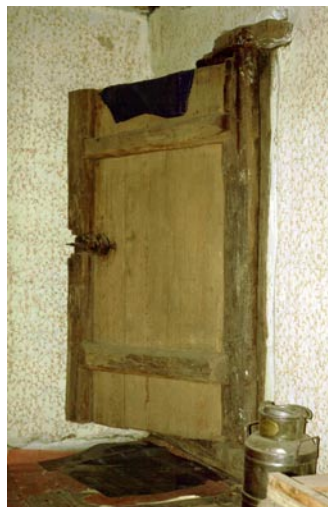
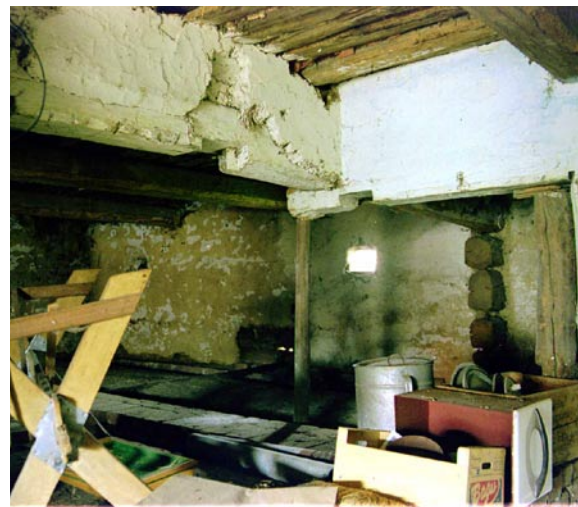
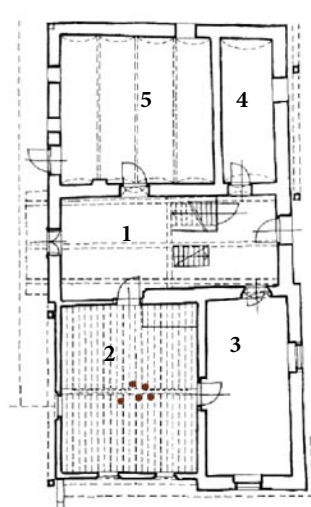
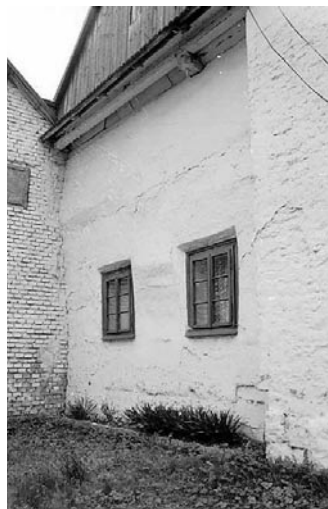
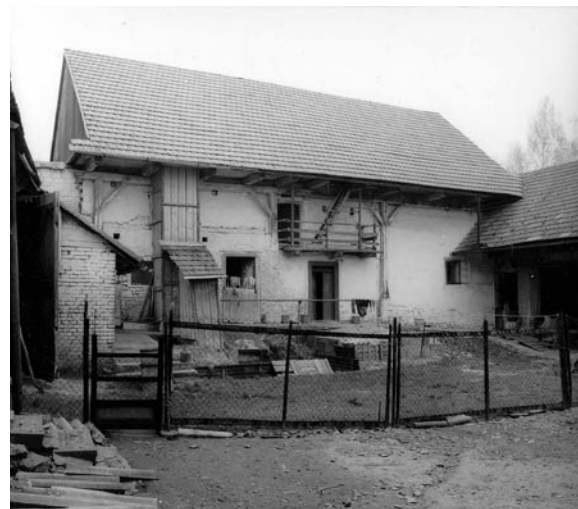
174/175-6/177/8  
 179 / 180 / 181

1 - dolní síň \* 2 - světnice  
 \* 3 - světnička s kuchyní \*  
 4 - spížní komora \* 5 - chlév  
 \* 6 - horní síň \* 7 - bývalé  
 zadní horní komory \* 8-  
 9 - přední horní komory \*  
 10 - horní světnička

Tisová čp. 48 (UO) - dům usedlosti dendrochronologicky datovaný 1764 \* 174 - 5 - půdorys přízemí a patra \* 175 - horní síň \* 176 - světnice \* 177 - točnicové dveře přední horní komory \* 178 - zbytky zadních horních komor \* 179 - 181 - zadní podélné, přední štitové a dvorní vstupní průčelí

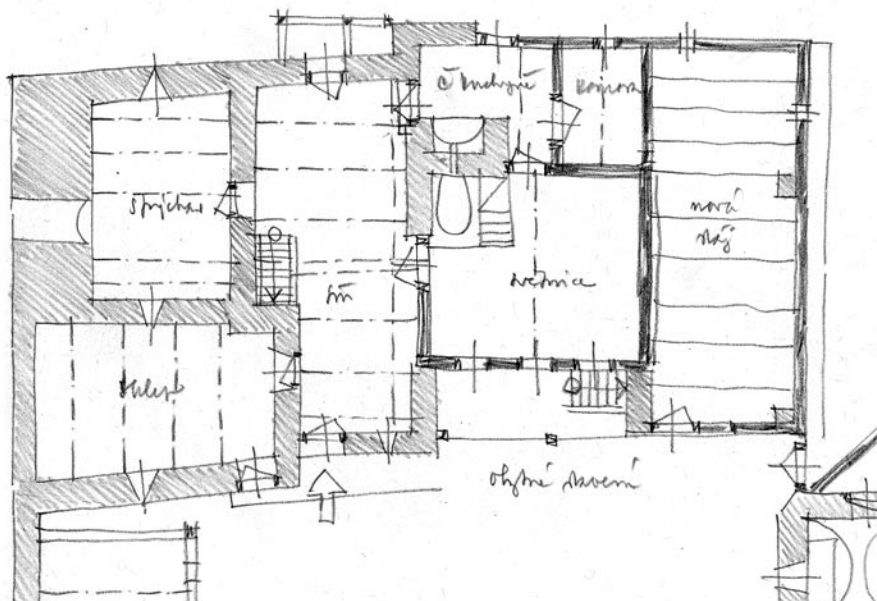
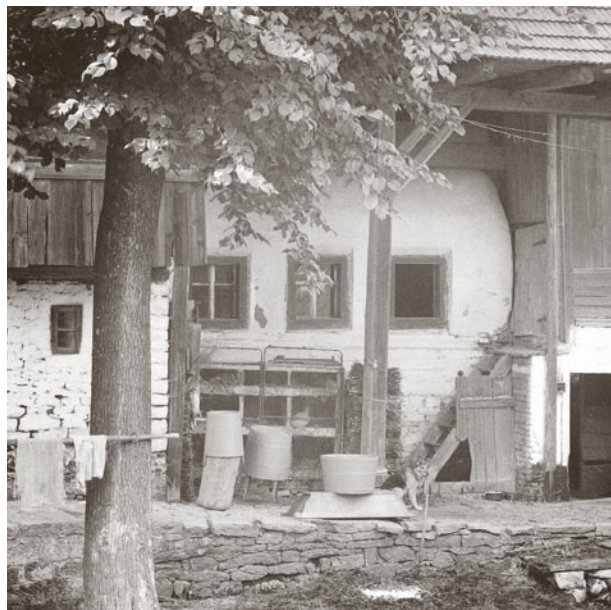
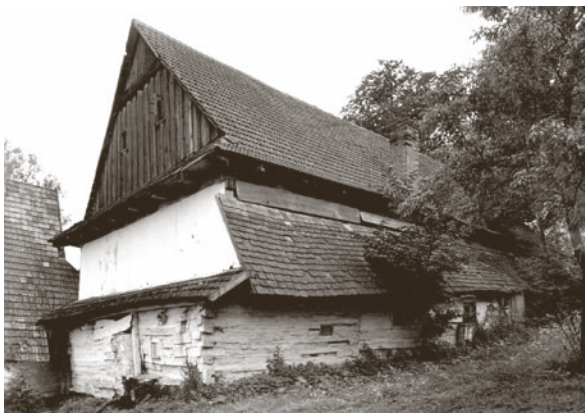
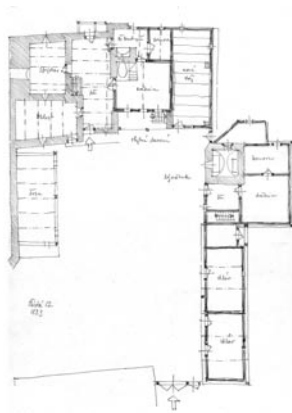
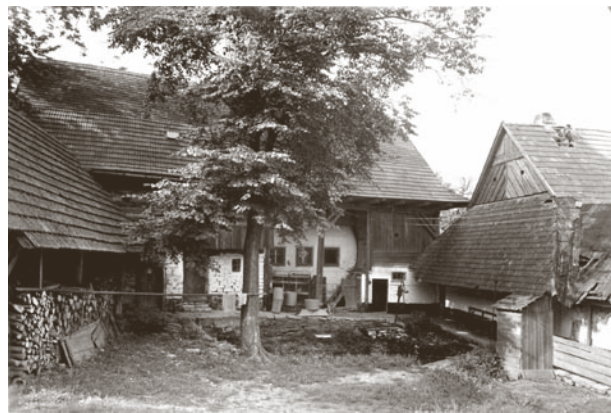
182 / 183  
184 / 185 / 186

Čistá u Litomyšle čp. 12 (SY) - zaniklý dům usedlosti s roubenou obytnou místností v kožichu s náběhy na valenou klenbu a kamennými sedlovými portály komor \* 182 / 185 - půdorys (kresba V.Menc) \* 183 / 186 - pohled na dvorní průčelí domu \* 184 - pohled na rubovou stranu domu

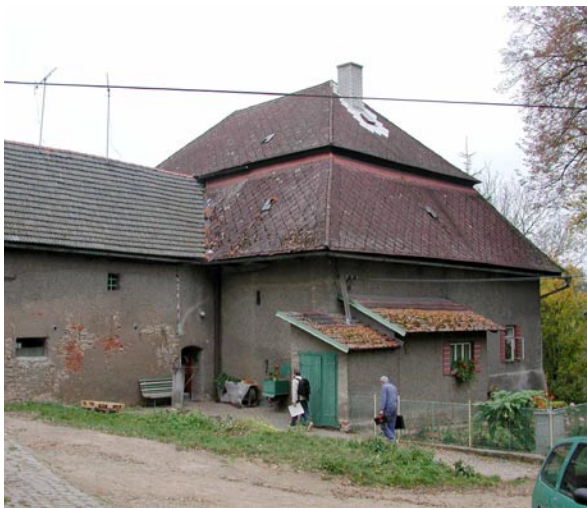
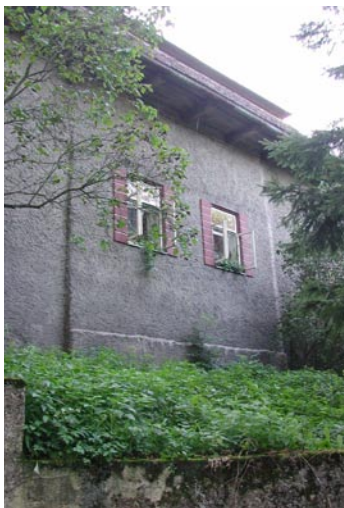
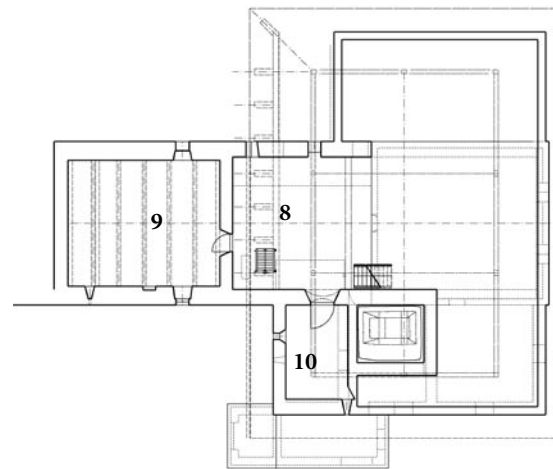
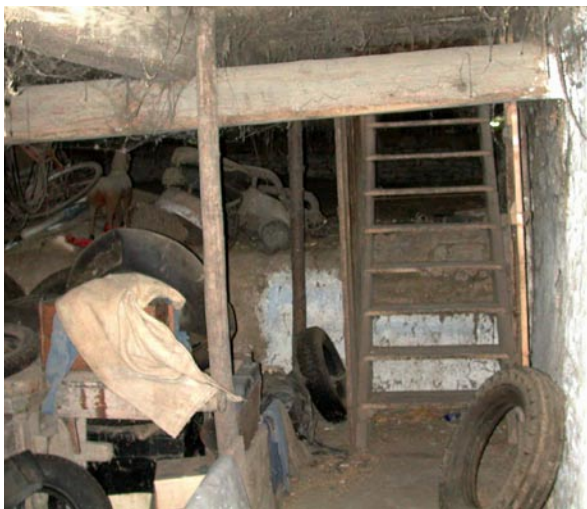
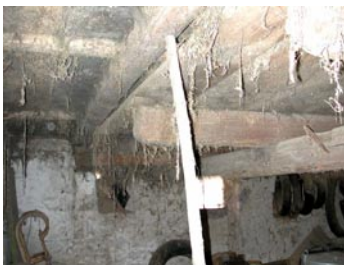
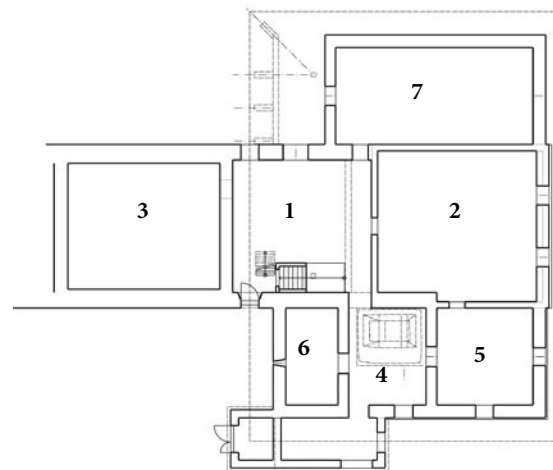
187/188/189-190  
 191/192

1 - dolní síň \* 2 - obytná místnost \*  
 3 - chlév \* 4 - bývalá černá kuchyně  
 \* 5 - světnička \* 6 - spíží komora  
 \* 7 - připojená komora \* 8 - horní  
 síň \* 9 - horní komora - 10 - malá  
 horní komora

**Benátky čp. 68 (SY)** - dům usedlosti s jádrem s archaickou obytnou místností začleněným do přestavby z konce 18. století (krov 1792) \* 187 - pohled ke vstupu \* 188 - rizalit obytné místnosti \* 189 - 190 - půdorysy \* 191 - blok obytné místnosti z horní síně \* 192 - vložení krovu mansard. střechy do horní síně
