LIDOVÉ  
STAVITELSTVÍ

# Památková zóna Lysovice – poznatky stavebně historického průzkumu

Zuzana Syrová, Jiří Syrový  
Národní památkový ústav, Praha

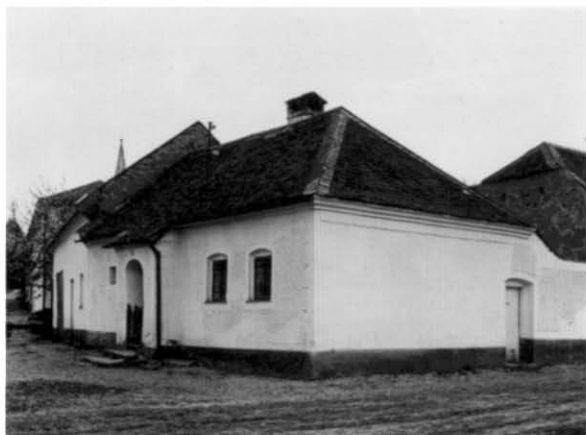
Chalupa s výstupkem – „žebračkou“ čp. 76. Foto Č. Šíla 1957.

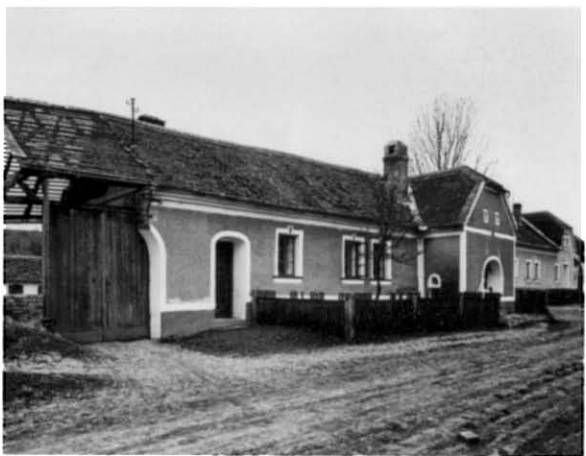
Zaniklý dům usedlosti čp. 45 se žudrem. Foto Č. Šíla 1957.

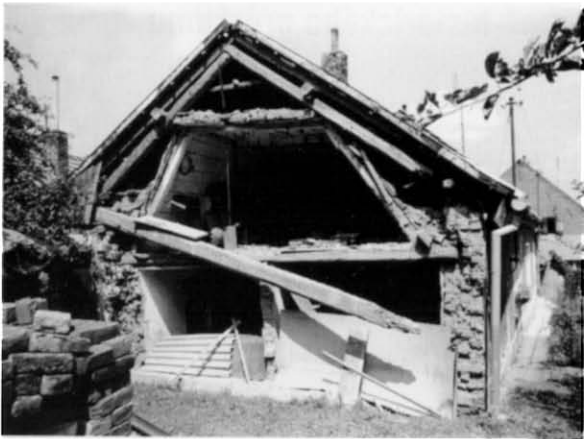
*Chalupa čp. 63 – lepenec. Foto 1997.*

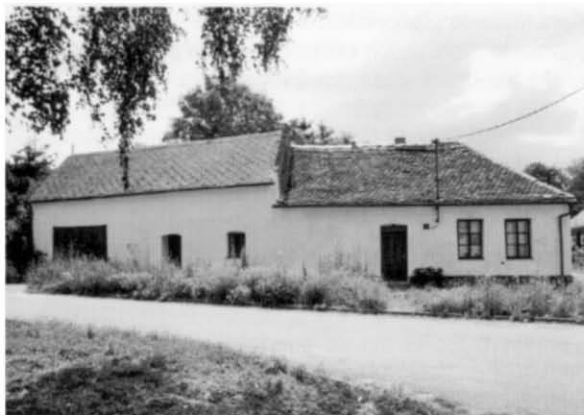
*Chalupa čp. 76 – stav po odstranění žudru. Foto 1997.*

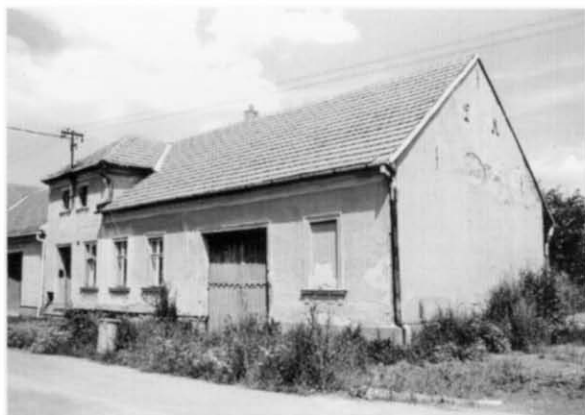
*Dům čp. 102 s rohovou komorou. Foto 1997.*

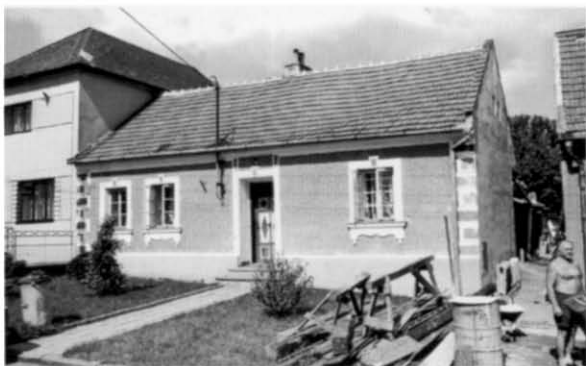
*Domek čp. 80 s podstřešní lepenčovou komorou. Foto 1997.*

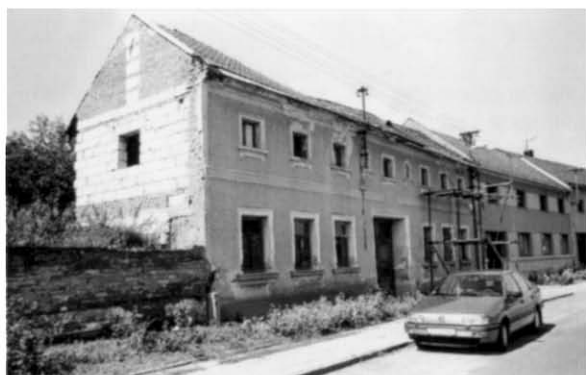
*Usedlost čp. 5 se zvýšeným půdním polopatrem. Foto 1997.*

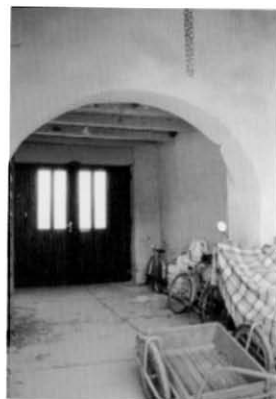
*Návratí u čp. 9, pohled ze dvora. Foto 1997.*

Dispoziční vývoj domu jako na celé Hané pak rychle směřoval k vytvoření řádného sýpkového polopatra nad celým uličním křídlem. Lysovické domy se sýpkovým polopatrem (stejně jako v ostatních vesnicích na Vyškovsku) jsou specifické setrváváním na dispozičním principu s rohovou síní, světnicí v uličním křídle, komorou za síní a horní komorou nad síní, dolní komorou, která zůstává vydělena z prostoru jinak otevřeného podstřeší. Čitelnost dispozičního principu při povrchním pohledu znejasňuje existence kuchyně ve dvorním traktu uličního křídla, která může vést k záměně s běžným podélným dvouraktem. Velké usedlosti všech vývojových stupňů mívají více obytných místností. Časté jsou světničky v uličním traktu vedle světnice. V případě světniček výměnkářských se doplňuje ve dvorním traktu síň – kuchyně přístupná samostatně z průjezdu. V řadě případů je výměnek v uličním křídle od hlavního domu průjezdem oddělen. Obvykle byl vybaven vlastní lepenčovou komorou v krovu, situovanou často nad průjezdem. Průjezd (Forhaus) je vždy otevřen do dvora, což ukazuje na tendenci prodlužování uličního křídla překrýváním otevřených vjezdů (na mapě stabilního katastru ještě relativně častých zvláště na jižní straně návsi) střechou podepřenou jednoduchou původně dřevěnou konstrukcí (tyto útvary známe z jižní Moravy a přílehlých slovenských oblastí pod názvem "návrati" nebo "úkol").

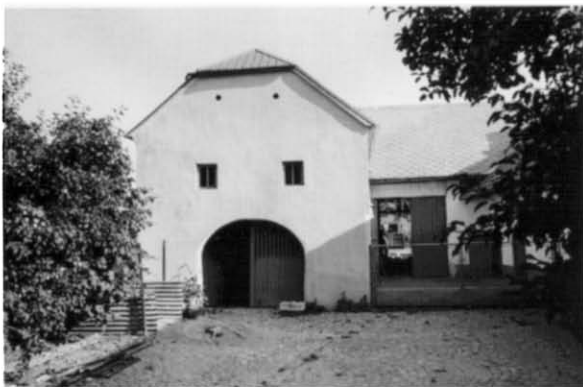
Podélně průjezdná kolna usedlosti čp. 41. Foto 1997.

Výjimečně se dochovaly dvě podélně průjezdné kolny, které na stabilním katastru tvořily běžné vybavení dvorů. Zajímavější z nich je nesporně až po pořízení stabilního katastru vzniklá kolna u čp. 41.

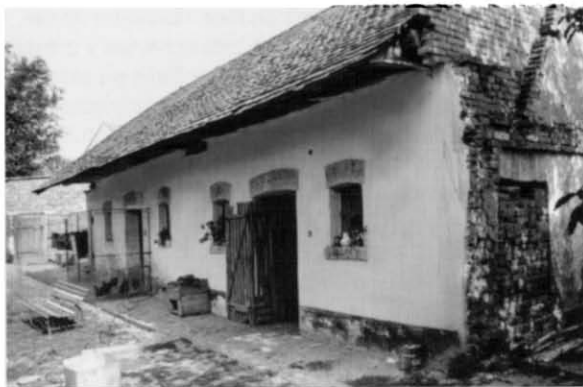
Chlévové křídlo usedlosti čp. 26. Foto 1997.

Chlévová křídla (v přední části obvykle se stájí pro koně, v zadní s chlévy pro krávy), v naprosté většině přestavovaná od konce 19. století, doplňuje někdy jednoduchá pilířová arkáda. V případě její neexistence je náspí běžným

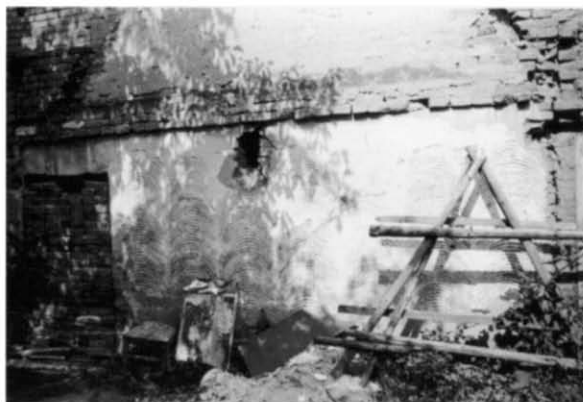
Zadní stěna dolní komory zaniklého domu čp. 26. Foto 1997.

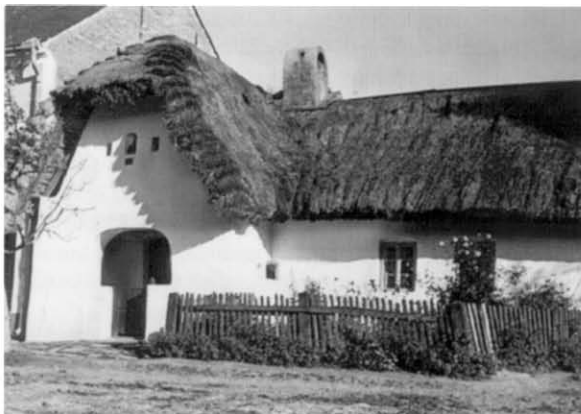
Zaniklý archaický dům s žudrem čp. 31. Foto L. Leydorf 193?.

Nejarchaičtější známe žudry v Lysovicích byly nepochybně u čp. 33 a dnes již zaniklého čp. 31. Oba s jasně odděleným štítem od konstrukce krovu, daným potřebou odsazení doškové krytiny od konstrukce lepence.

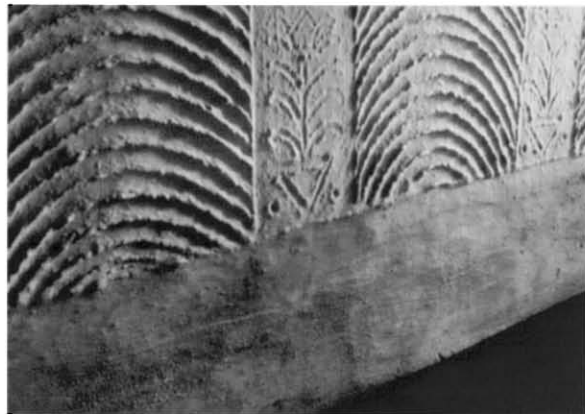
Detail murlu na domě čp. 31. Foto L. Leydorf 193?.

Stavby na Vyškovsku charakterizuje dekorativní pojednání hliněné omítky s obloučkovým plošným dekorem vtlačovaným prsty do mokré hliněné omítky – „murl“ (palec vždy sledoval dolní oblouk a přidaly se další čtyři prsty). Složitější florální motivy v Lysovicích dokumentoval pouze L. Leydorf u čp. 31; v kuchyni čp. 33 najdeme srdíčka. Pod stropem se někdy širší obloučkové pásy kombinují s drobnějšími. Murl plošně pokrýval a v řadě případů dosud pokrývá vnitřní prostory domů, chlévů, mlatů, stodol, ohradní zdi i vnější průčelí (u čp. 33, 66; v exteriéru dosud např. na chlévech čp. 34). V případě exteriérového použití se jednalo o dekor nepochybně funkční, napomáhající rychlému odvedení vody z povrchu zdi.

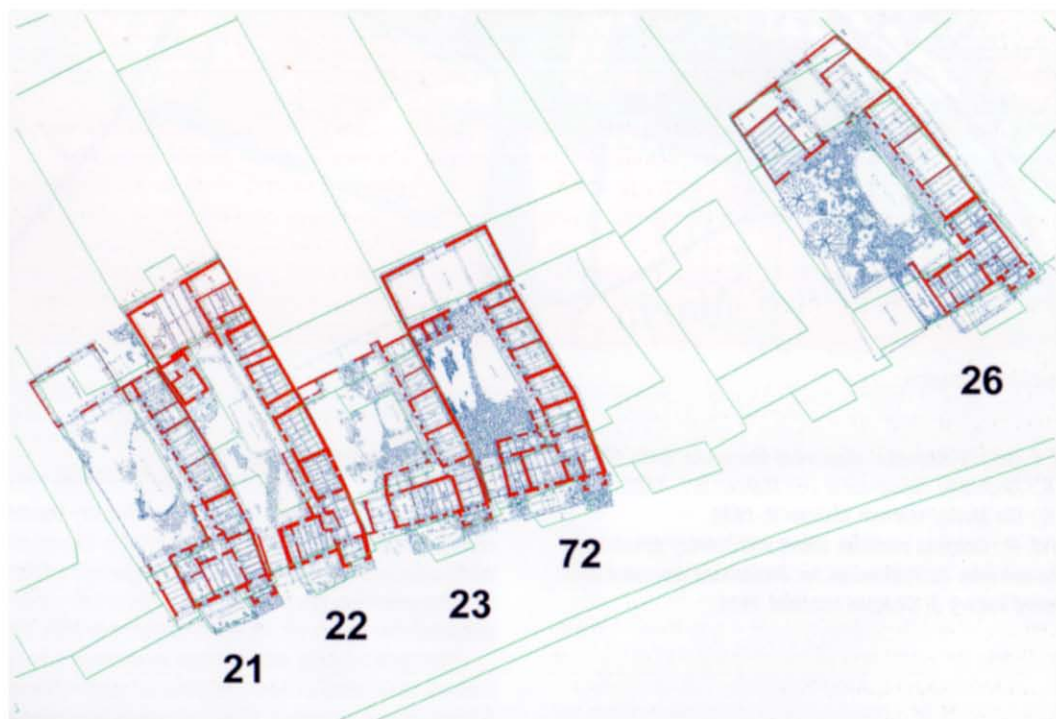
Průmět zaměření Kurialova archivu do katastrální mapy.

Naskenovaná kopie císařského otisku mapy stabilního katastru z roku 1826 a půdorysy zaměření tvz. Kurialova archivu z poloviny 50. let tohoto století byly podtaženy pod vektorizovaný mapový podklad. Při porovnání s mapou stab. katastru jsme narazili na omezení dané neaktualností současného mapového podkladu (posunutí uličních čar při přestavbách od druhé poloviny minulého století).

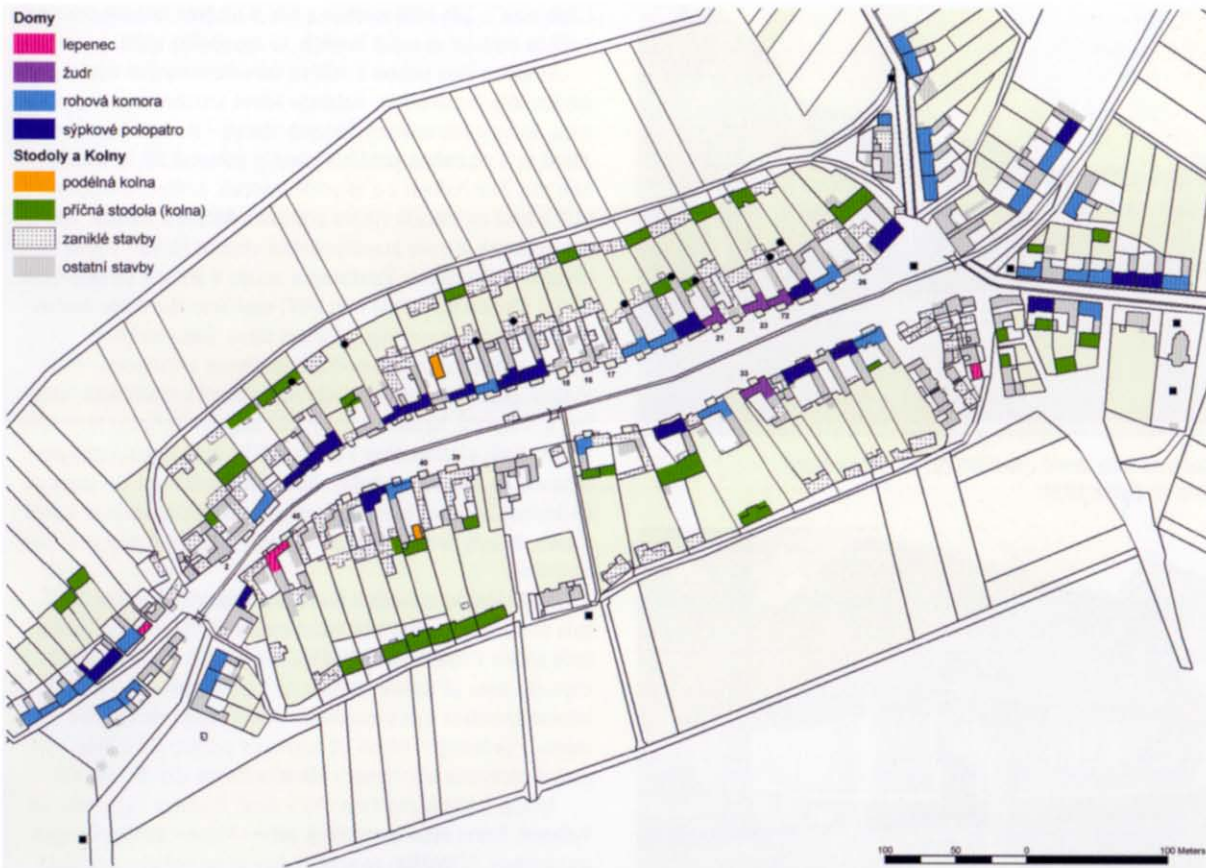
*Typologie staveb v obci Lysovice.*

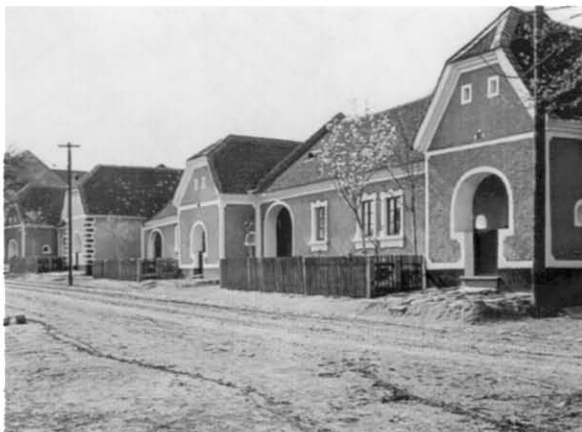
*Souvislá řada domů usedlostí čp. 21–72 se žudry.  
Foto VI. Dufek 1934.*

Vyškovsko a Lysovice zvláště byly nepochybně místem, kde se žudry udržely nejdéle. Ještě v 50.–60. letech 20. století byly v Lysovicích souvislé řady domů se žudry (čp. 15–17 a čp. 21–72). Poslední lysovicový žudr vznikl u čp. 72 teprve po roce 1826 a oproti velké Hané se zde díky konzervativnosti místního německého obyvatelstva začalo projevovat ubývání žudrů později. V. Burian cituje v této souvislosti záznam komořanské farní kroniky po požáru 9. července 1857, kdy "zmizely nepěkné přístavky před vchody, zvané žudra, čímž se vsi dostalo neobyčejně přívětivého a pravidelného vzhledu". Tato zpráva jednak ukazuje na skutečnost, že žudry byly v té době již čímsi zastaralým a současníky nepochopeným, jednak časově zařazuje počátek přestavby domů se žudry.
