**Pozůstatky pozdně středověkých vesnických staveb v Severočeském kraji**

*Archaeologia historica*. 1983, vol. 8, iss. [1], pp. 433-446

VLASTIMIL ŠAFRÁNEK—JIŘÍ ŠKABRADA

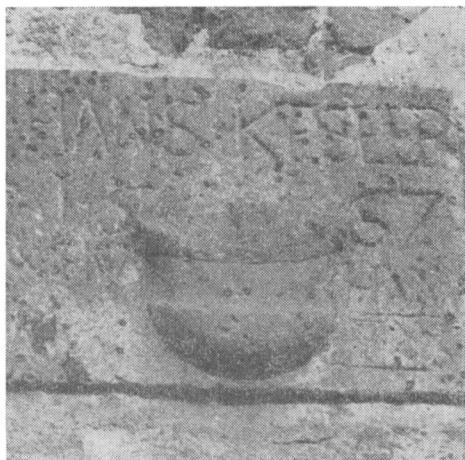
**Obr. 6. Krbice čp. 1 (okres Chomutov), deska s datováním 1567, jménem stavebníka a reliéfem, zazděna nad vstupní brankou v sousedství sýpky. Foto V. Šafránek, 1982.**

V Krbicích (okres Chomutov) se v usedlosti čp. 1 na návsi z pozdně středověké výstavby dochovala zděná patrová sýpka v sousedství vjezdu a branky. Sýpka má půdorysné rozměry 6,20×5 m, v přízemí i v patře úzká štěrbinová okénka. Stáří objektu může odpovídat dataci 1567, uvedené spolu se jménem stavebníka (HANS KESEER) a reliéfem kotle (?) na kamenné desce, vsazené do zdiva nad brankou. Ve spodní části desky je dodatečně vytesáno další jméno a datování 1785.

6. Krbice K. — Nr. 1 [Bez. Chomutov], Tafel mit dem Datum 1567, dem Namen des Bauherrn und Relief, eingemauert über der Eintrittstür in Nachbarschaft des Speichers. Foto V. Šafránek, 1982.

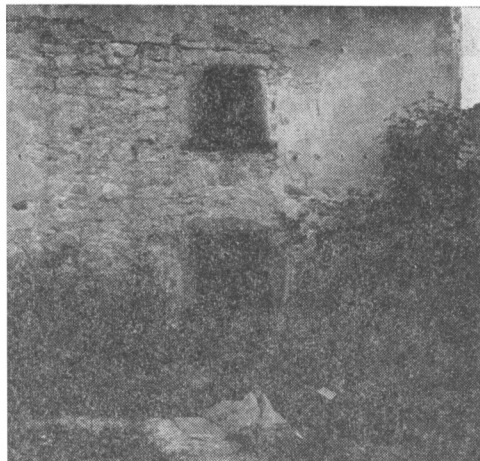
**Obr. 7. Libouchec čp. 57 (okres Ústí nad Labem), dvorní průčelí sýpky ze 16. století s pozdně gotickým vstupním portálem. Foto V. Šafránek, 1981.**

V Libouchci (okres Ústí nad Labem) stojí v usedlosti čp. 57 zděná patrová sýpka půdorysných rozměrů 7,40×5,90 m, k cestě otočená bočním průčelím. V přízemí je ve dvorní stěně pozdně gotický vstupní portál, obdélný, s šikmo ukončeným okosením. Ve štítových zdech je po jednom štěrbinovém okénku. Patro má ve štítové stěně a v boku do ulice obdélná okénka s okosením, ukončeným rovněž šikmo. Nad vstupním portálem je otvor, sesazený s použitím překladu dalšího obdélného okoseného portálu; jeho dochovaná podoba zřejmě vznikla v souvislosti s mladší přestavbou horní části patra a krovu.

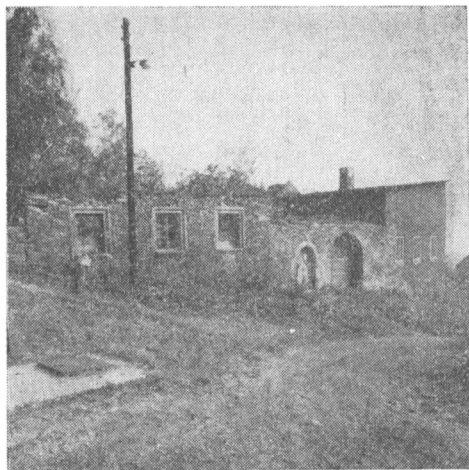
**Obr. 8.** Vinařice čp. 13. (?) (okres Chomutov), průčelí usedlosti v pohledu z návsi. Vlevo zdivo přízemí obytné části někdejšího domu s renesančními ostěními oken, uprostřed vjezd s pozdně gotickou vstupní brankou, vpravo nově upravené bývalé hospodářské stavení, rovněž s pozdně gotickým jádrem. Foto V. Šafránek, 1982.

K nejzajímavějším nálezům bezpochyby patří dochované fragmenty pozdně středověké výstavby usedlosti čp. 13 (?) ve Vinařicích (okres Chomutov).<sup>5</sup> Obytné stavení a proti němu sýpka či výměnek se obracely do svažité návsi svými užitími, zřejmě štítovými stranami. Mezi nimi je vjezd se vstupní brankou. Z obytného stavení zbývá kamenné lomové zdivo části přízemí, do návsi s trojicí tesaných ostění oken renesanční profilace s fabionovými parapetními římsami. Vstupní branka má pozdně gotické ostění s půlkruhovým nadpražím, dole se stupňovitě ukončeným okosením. Ve zdivu protějšího objektu, dnes upraveného pro bydlení, lze rovněž sledovat části pozdně gotického ostění, obdélného, později upraveného na menší štěrbinový otvor.

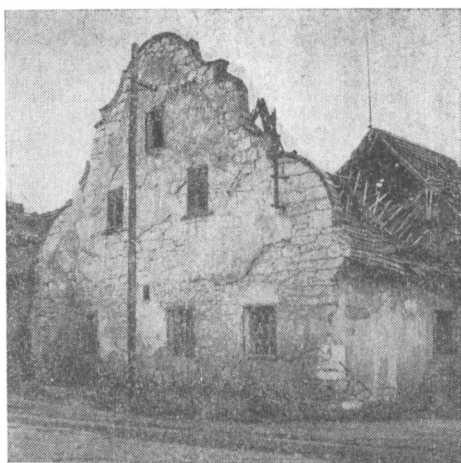
**Obr. 9.** Kluček čp. 33 (okres Louny), obytná část pozdně barokního domu usedlosti. V nároží je ve zdivu použita část pozdně gotického okoseného ostění. Foto J. Škabrada, 1978.

V Klučku (okres Louny) stojí v usedlosti čp. 33 trosky náročně provedeného pozdně barokního domu. Ve zdivu nároží je použita část pozdně gotického okoseného ostění. Podobná situace se jeví při podrobnější prohlídce domu bývalé rychtářské usedlosti čp. 5 v Bohaticích (okres Česká Lípa). Dům má dřevěné, roubené a hrázděné patrové jádro nejpozději z přelomu 17. a 18. století, přičemž v podezdívce je mezi kameny užita i část okoseného pozdně gotického ostění.

9. Kluček K. — Nr. 33 [Bez. Louny], Wohnteil des spätbarocken Hauses des Anwesens. An der Ecke des Mauerwerks wurde ein Teil des spätgotischen abgeschrägten Fenstergewändes sekundär verwendet. Foto J. Škabrada, 1978.

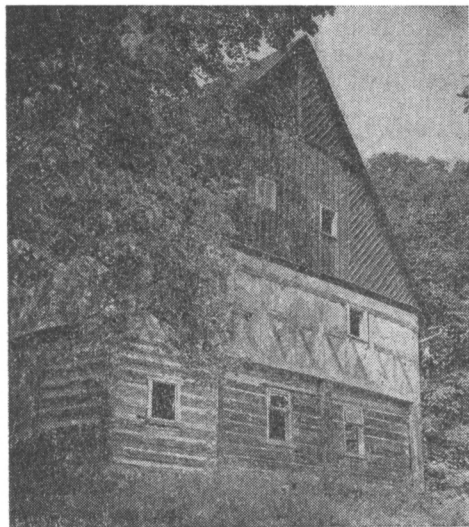
**Obr. 10.** Bohatice čp. 5 (okres Česká Lípa), obytná část domu bývalé rychtářské usedlosti s jádrem asi z přelomu 17. a 18. století. V podezdívce je část okoseného pozdně gotického ostění. Foto J. Škabrada, 1968.

10. Bohatice K. — Nr. 5 [Bez. Česká Lípa], Wohnteil des Hauses des ehemaligen Dorf-richteranwesens mit Baukern von der Wende des 17. und 18. Jh. In der Untermuerung wurde ein Teil des schrägen spätgotischen Gewändes verwendet. Foto J. Škabrada, 1968.

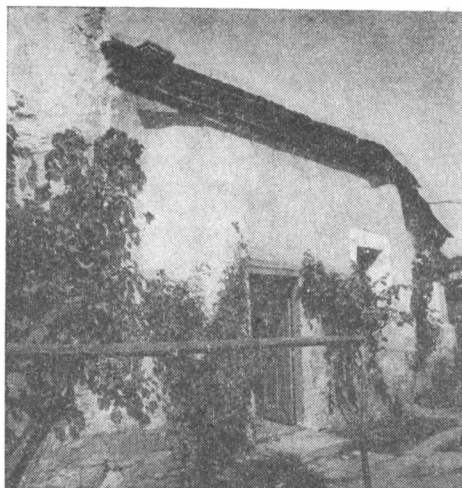
**Obr. 17. Brozany čp. 81 (okres Litoměřice), pohled ze dvora na střední část domu se vstupem do síně a pozdně gotickým oknem, se zbytky sgrafit vlevo od vstupu. Zcela vlevo vyšší hospodářská část domu s komorami, vpravo šikmo odsazená světnice. Foto V. Šaf-ránek, 1981.**

Bezesporu nejvýznamnějším pozdně gotickým vesnickým objektem v severních Čechách je dům usedlosti čp. 81 v Brozanech (okres Litoměřice). Usedlost leží při začátku uliční fronty u západního okraje obdélníkové návsi na původně širší parcele, jejíž dvůr dosahoval na východní straně až ke břehu potoka (dnes je tu vsunuta další mladší usedlost). Dům je otočen k cestě štítovým průčelím své obytné části. Jádru domu je trojdílné, přičemž o stavbě střední části (síně) a zadní patrové části komorové v 16. století svědčí pozdně gotická okosená ostění portálů a oken spolu s fragmenty sgrafitování na dvorní stěně. Přední díl se světnicí, zvýšený (možná dodatečně) oproti síni o 80 cm, je natočen šikmo, ale tři jeho stropní trámy pod dnes omítnutým povalovým stropem mají archaický typ okosení, v mladší tesařské produkci 17.—18. století už neužívaný. V západní stěně obytné místnosti, dodatečně rozdělené příčkou, je patrný fragment dřevěné rámové konstrukce s profilovanou římsou. Portály do komor mají segmentově provedené překlady, sestupná šíje byla připojena dodatečně. Okénko do síně má kolmo ukončené okosení a fablonovou parapetní římsu. Nika druhého, později upraveného okénka ve spodní komoře má sedátkově založený parapet, který asi býval i u okénka v síni. Původní zřejmě je i valená klenba spodní komory se dvěma velkými, nepravidelnými trojúhelníkovými lunetami. Za komorovou částí byla k domu dodatečně připojena mladší sýpka s pavlačí v patře, z jejíhož původního vybavení se zachovaly dřevěné vstupní portály a poválkový strop horní komory, podepřený mohutným hraněným trámem s datováním 1711.

17. Brozany K. — Nr. 81 [Bez. Litoměřice], Blick aus dem Hof auf den Mittelteil des Hauses mit Eintritt in die Halle und spätgotischem Fenster, mit Sgraffitoresten links vom Eingang. Ganz links der höhere Wirtschaftsteil des Hauses mit Kammern, rechts ein schräg abgesetztes Zimmer. Foto V. Šafránek, 1981.
