# HISTORICKÁ ARCHITEKTURA

## nejen lidová

Výstava k životnímu jubileu architekta a stavebního historika

**Jiřího Škabradý (\* 20. 2. 1946)**

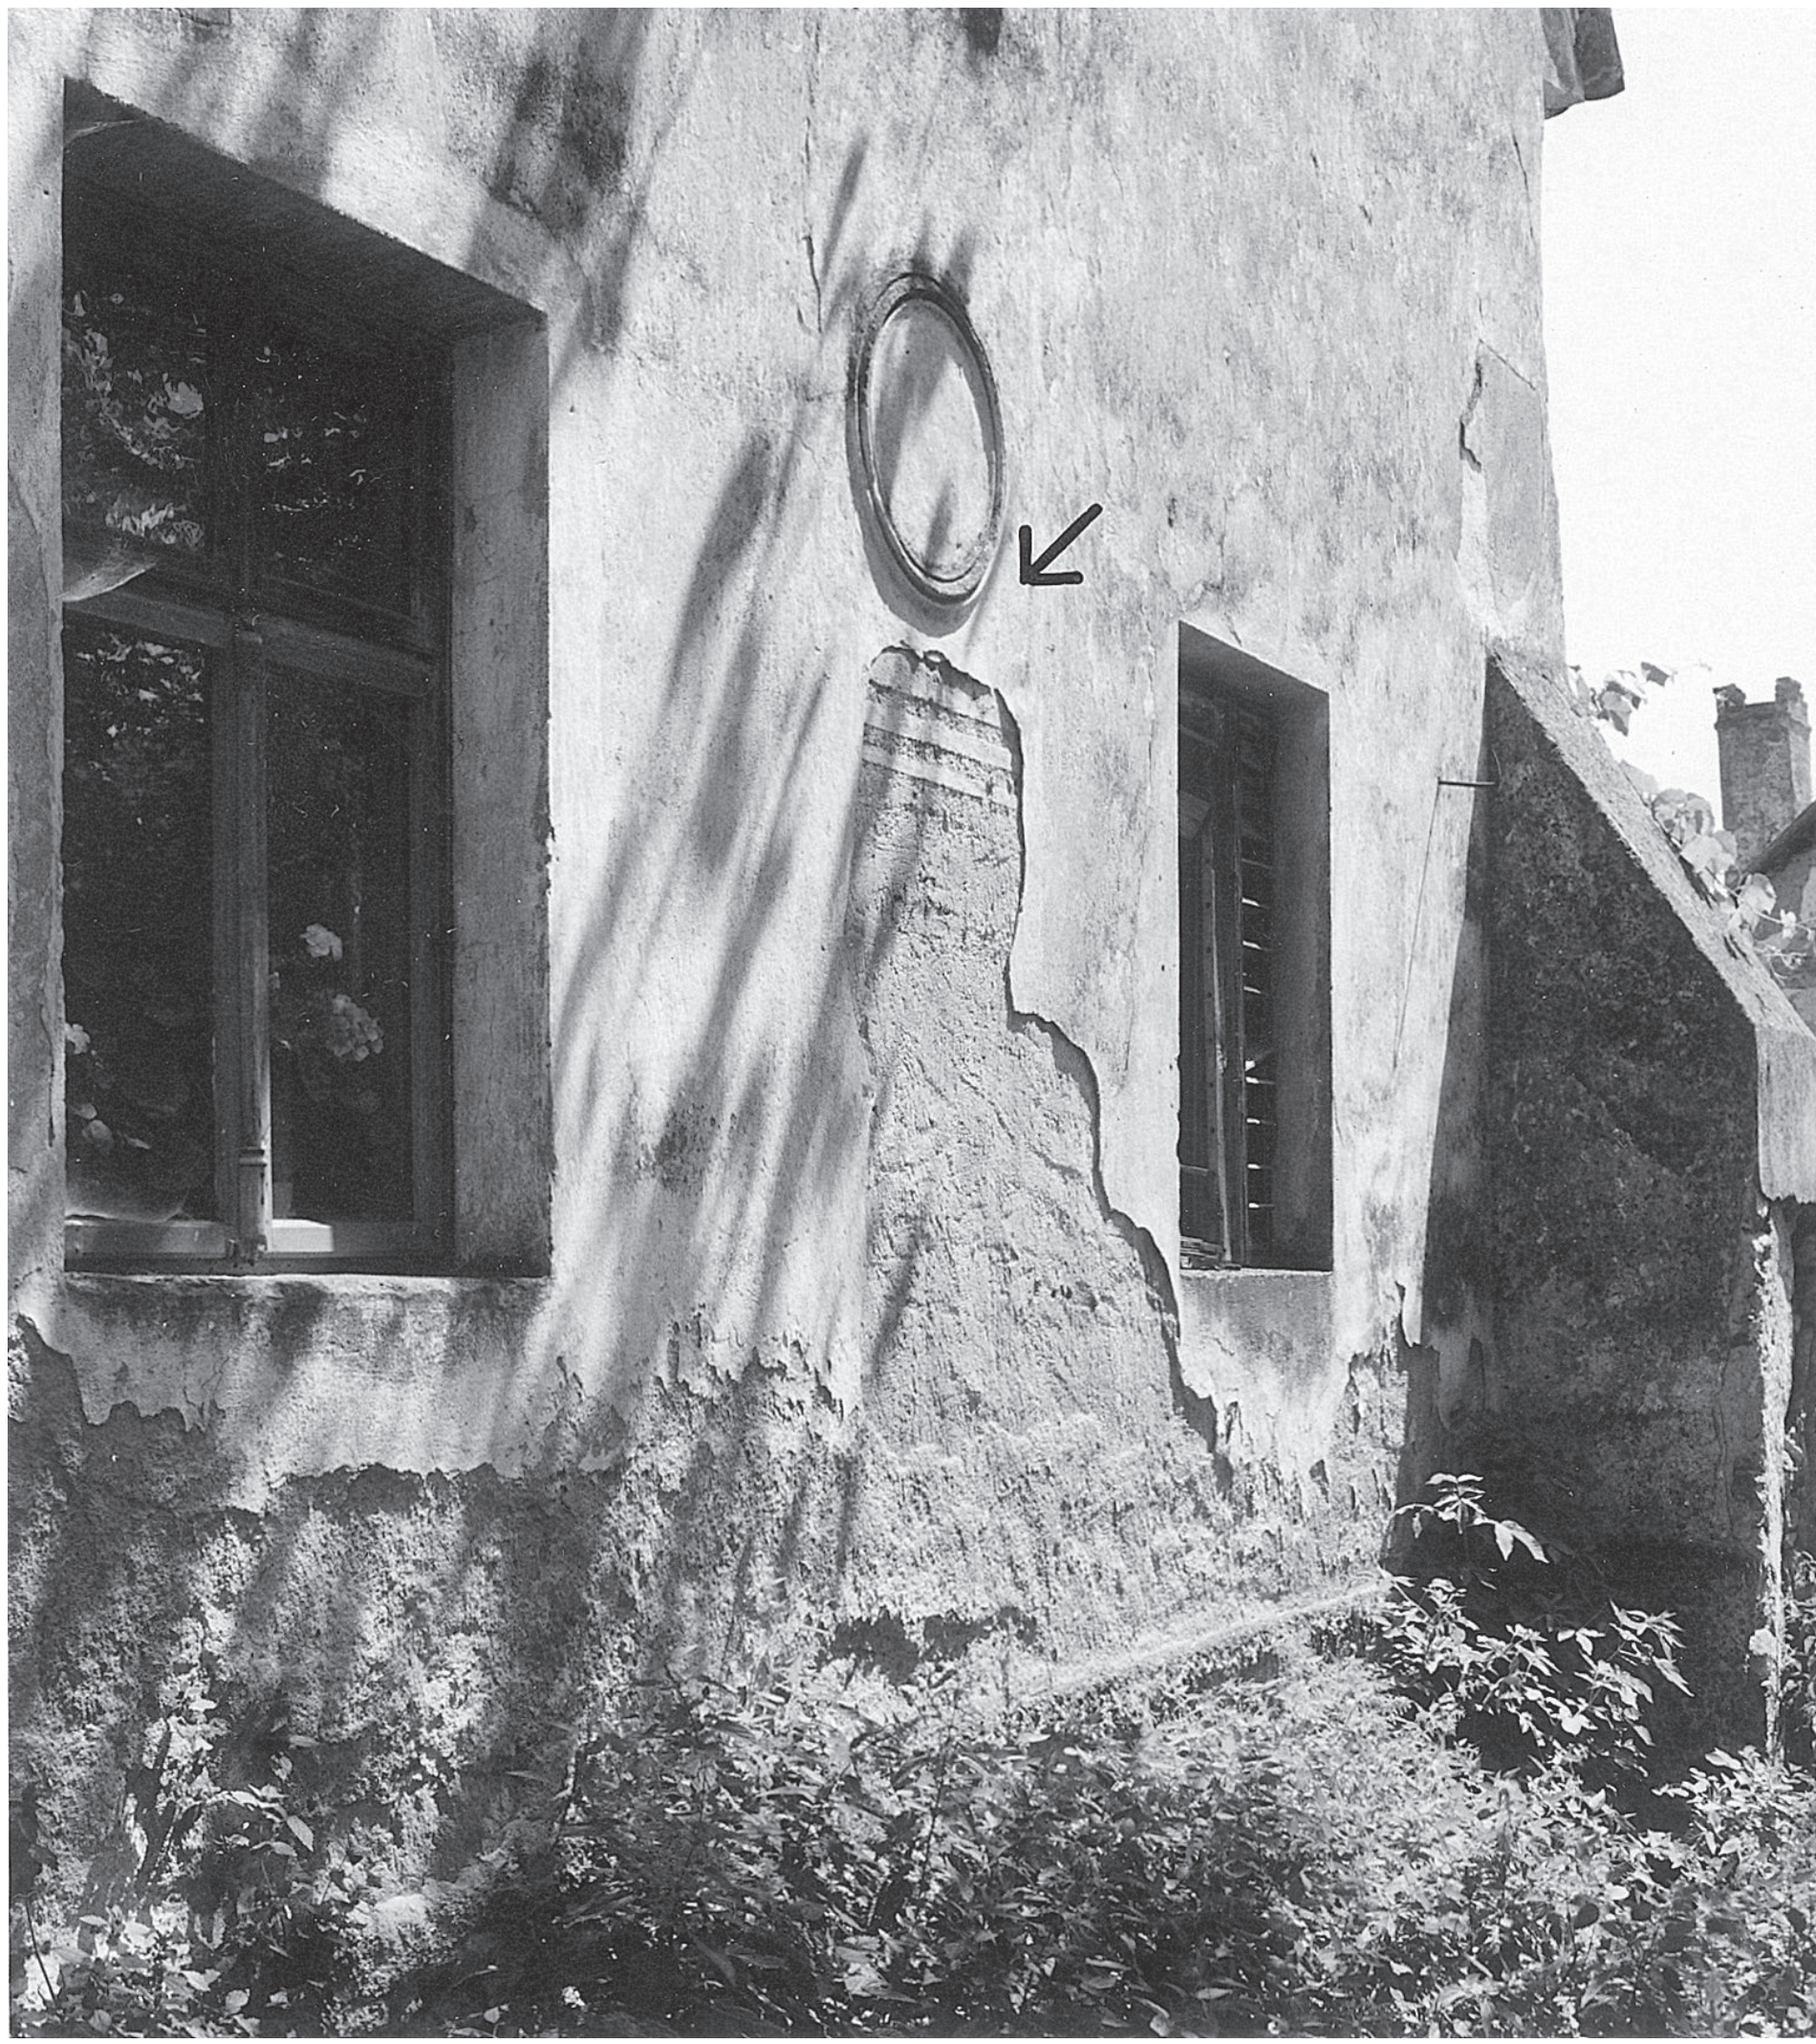
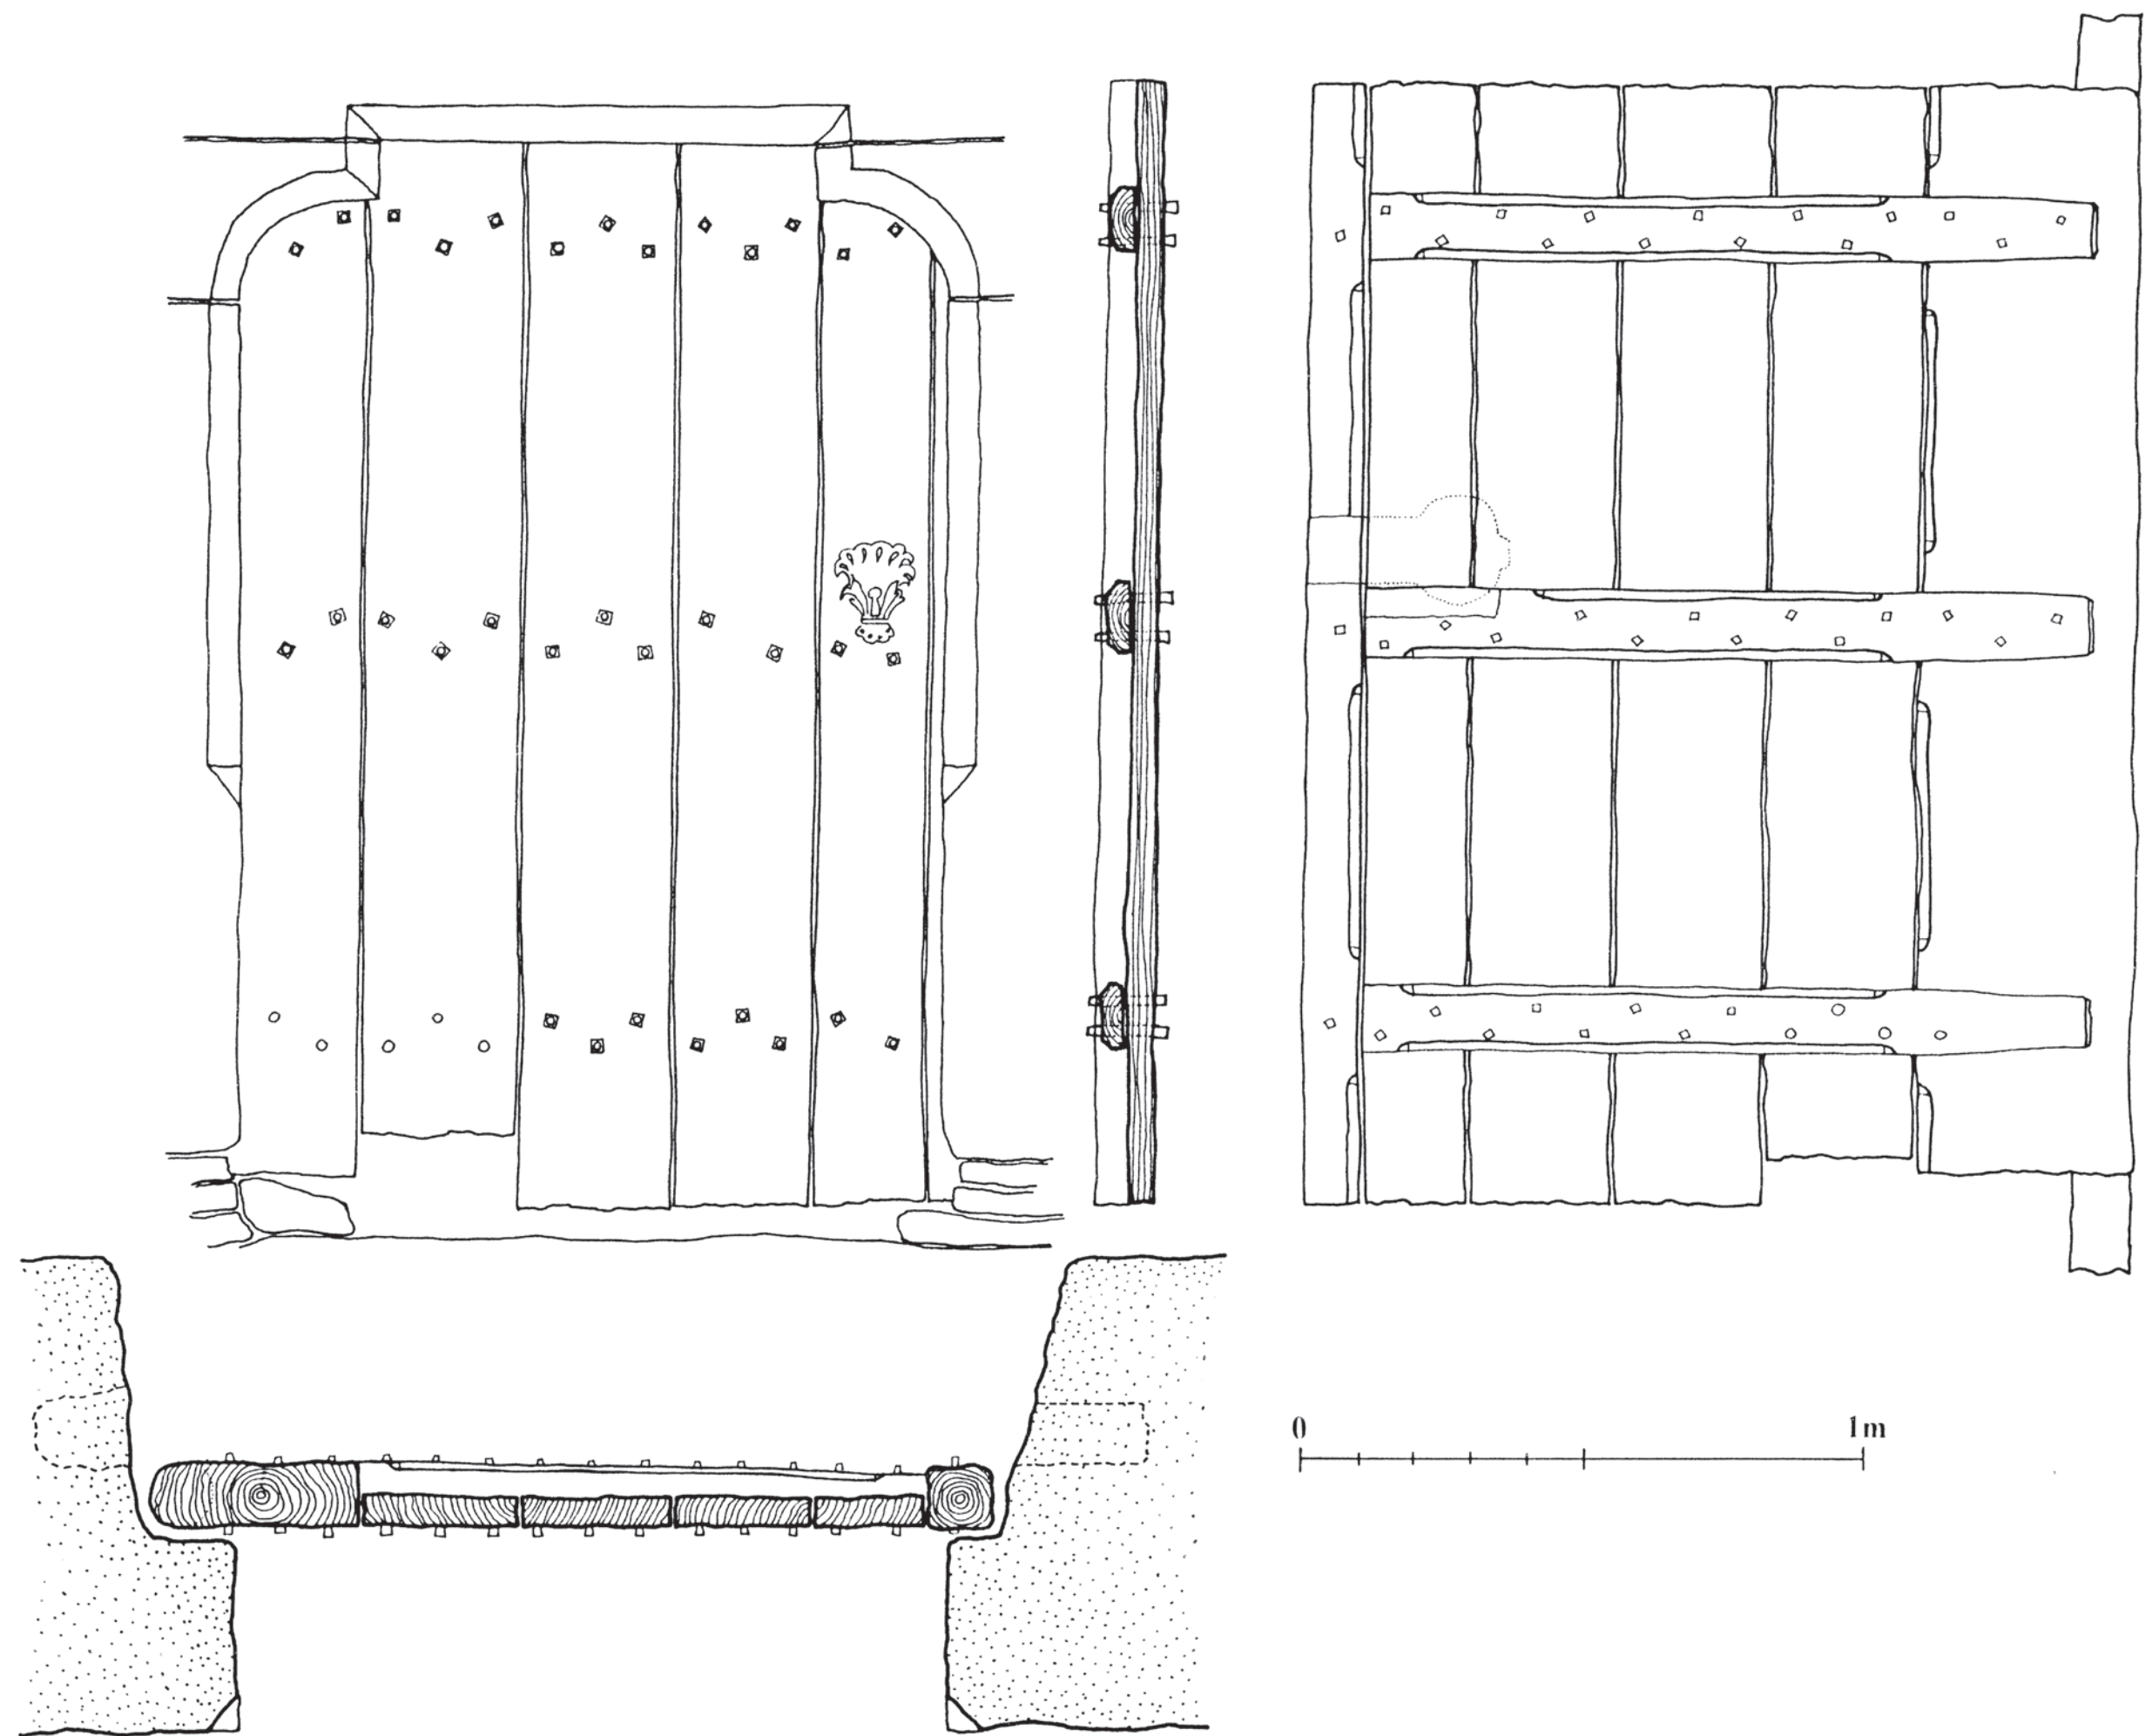
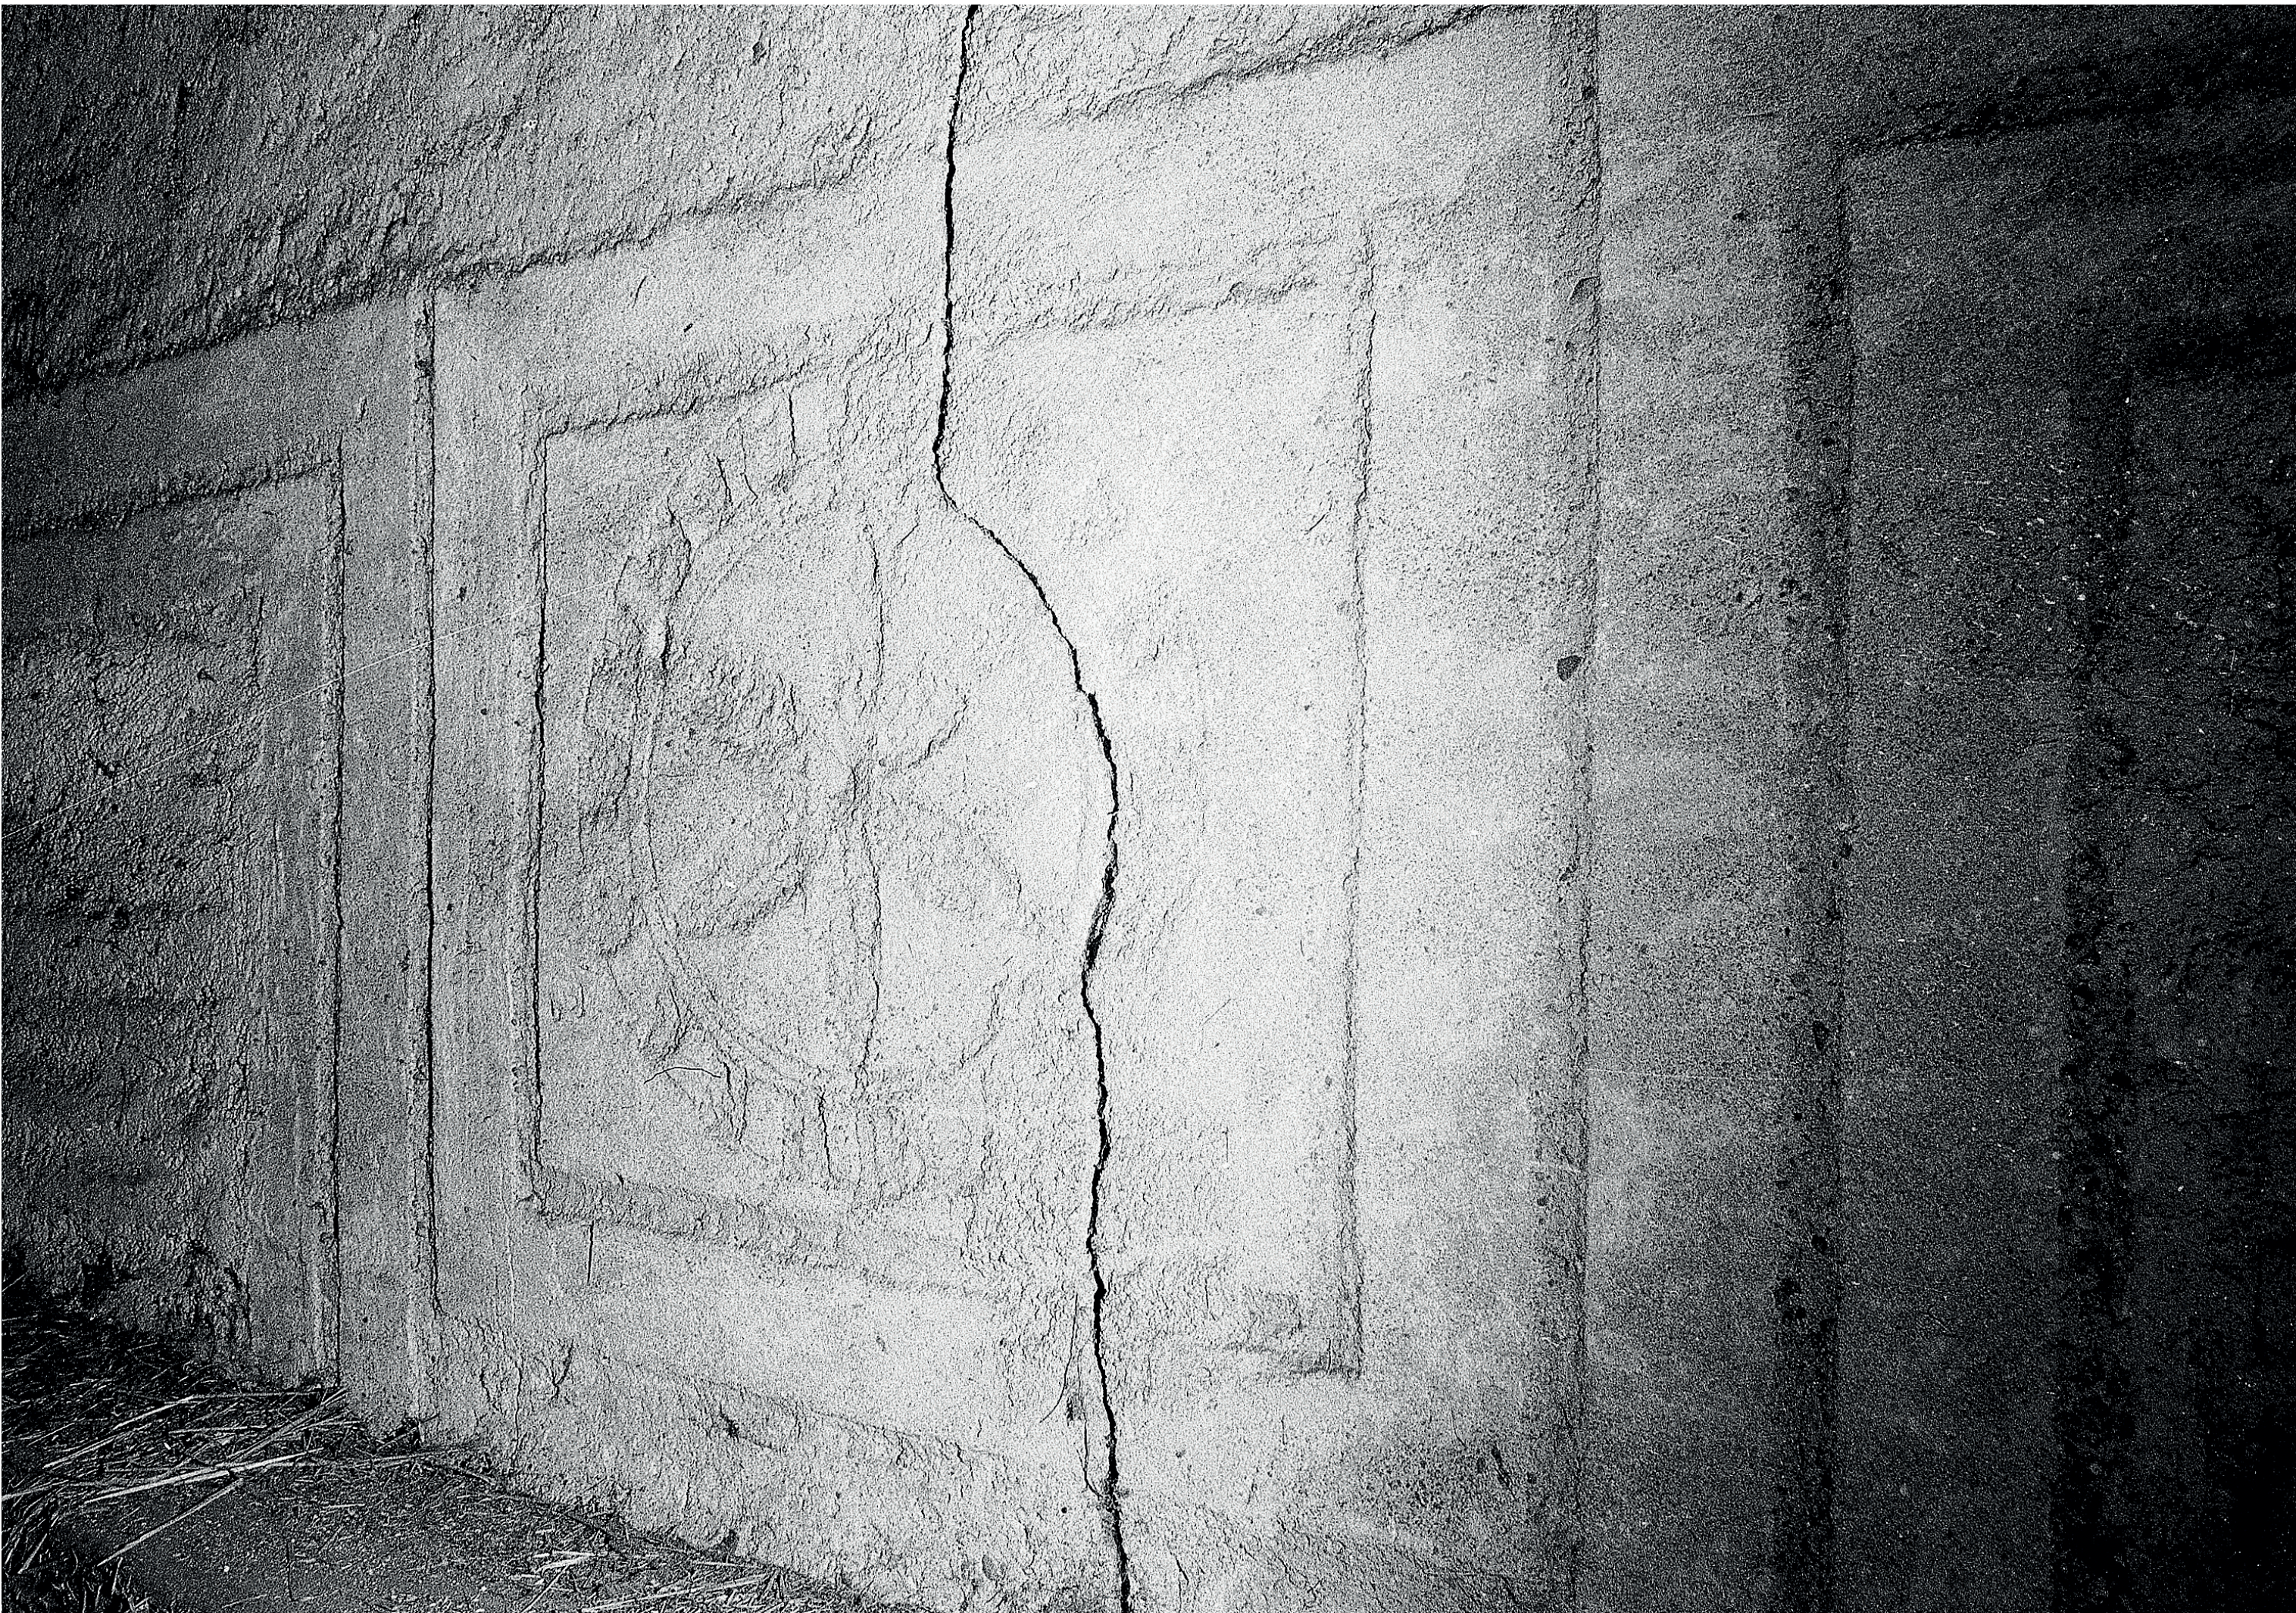
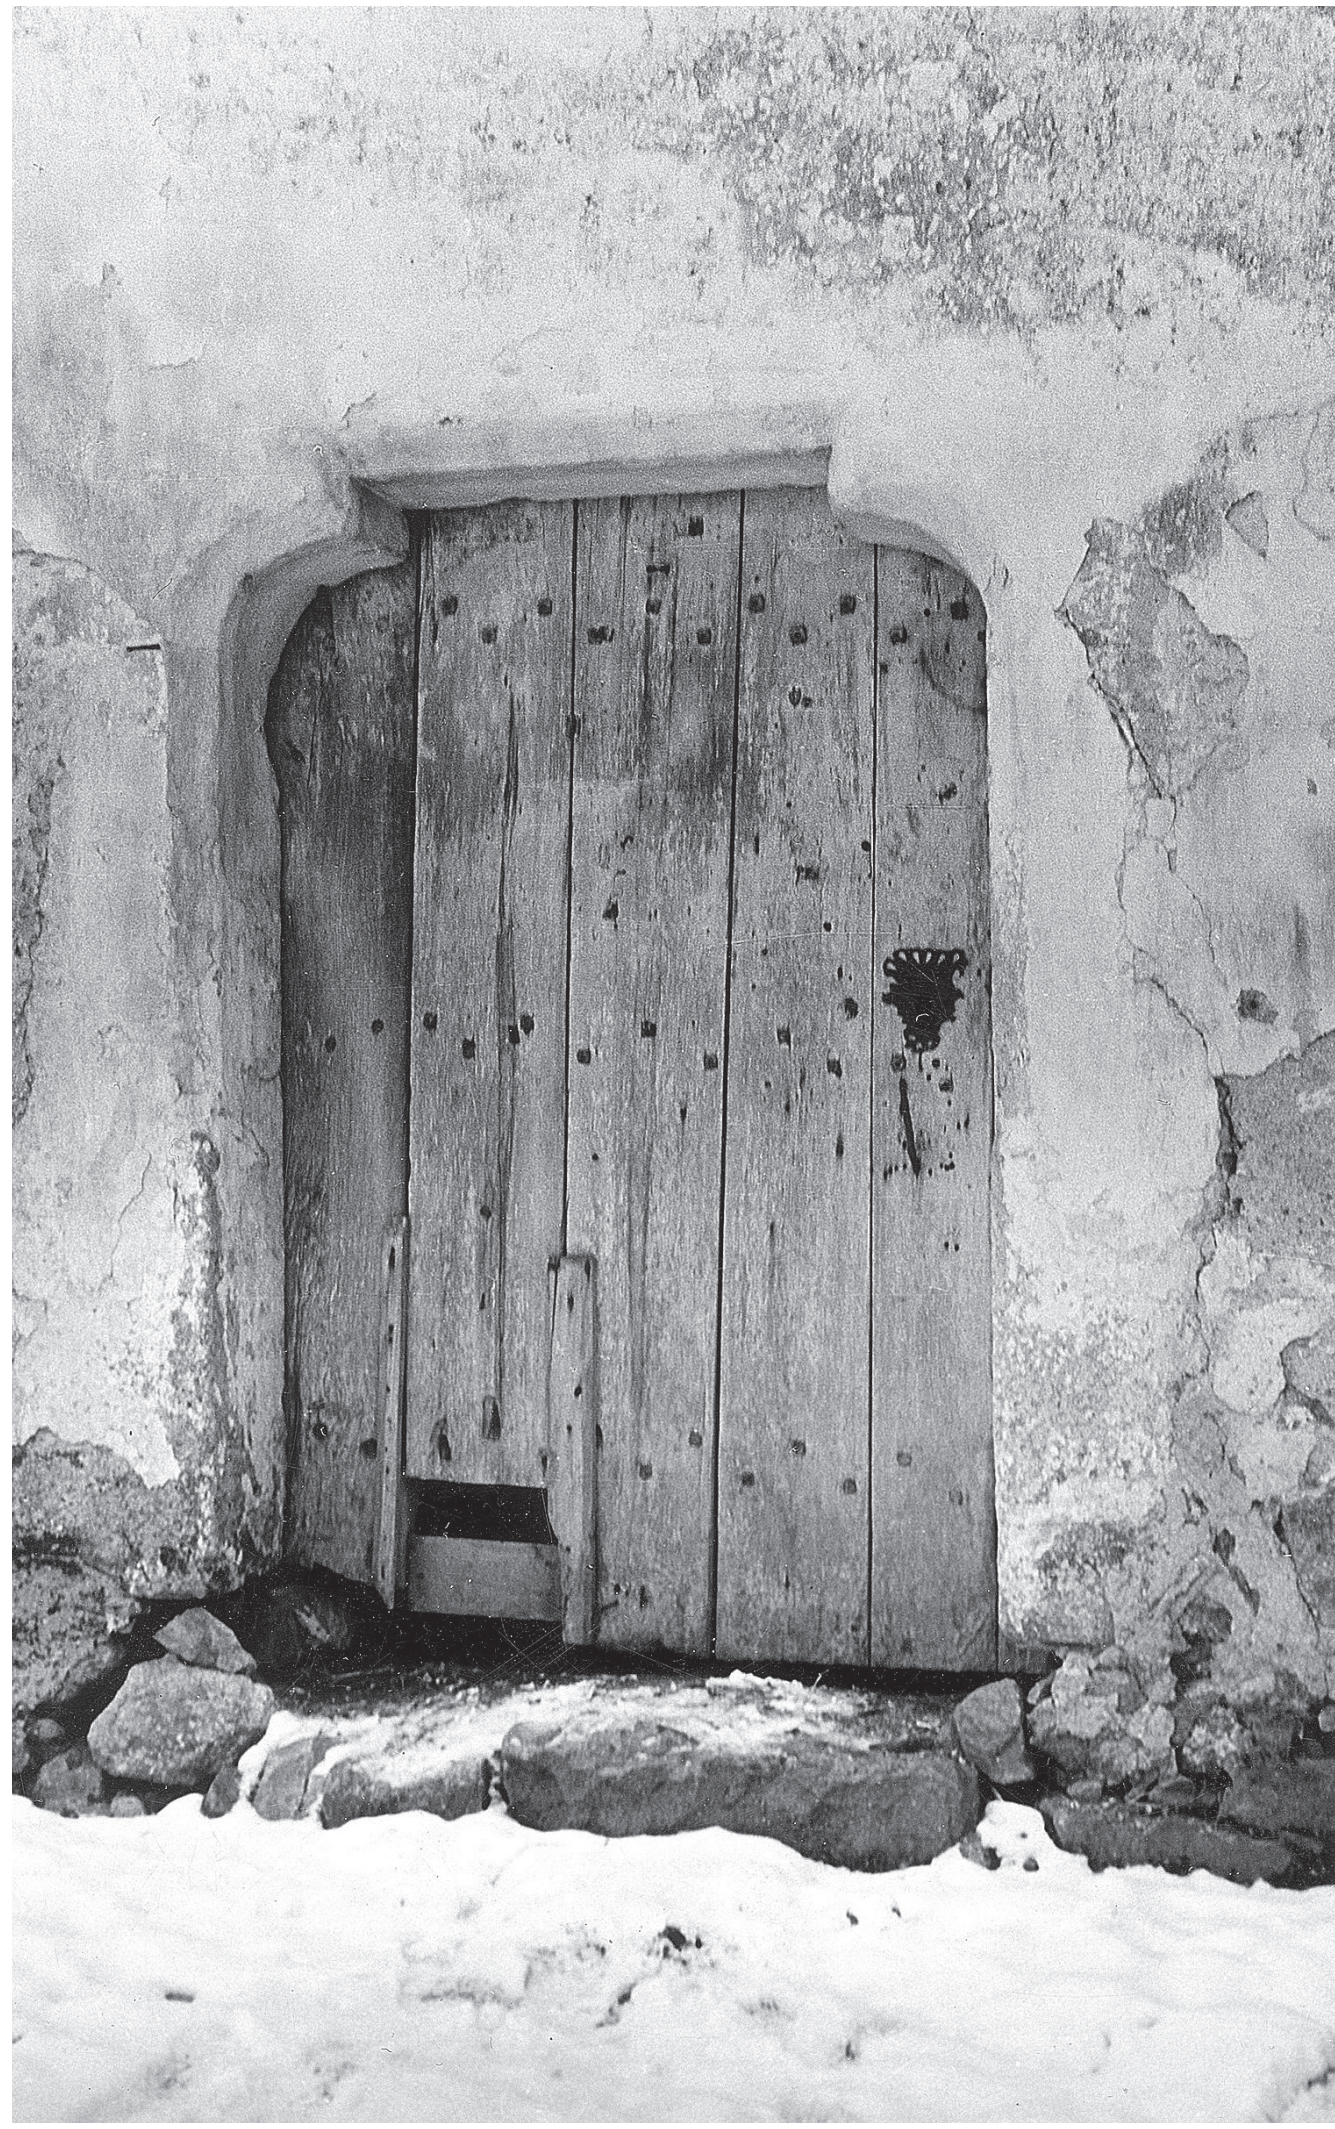
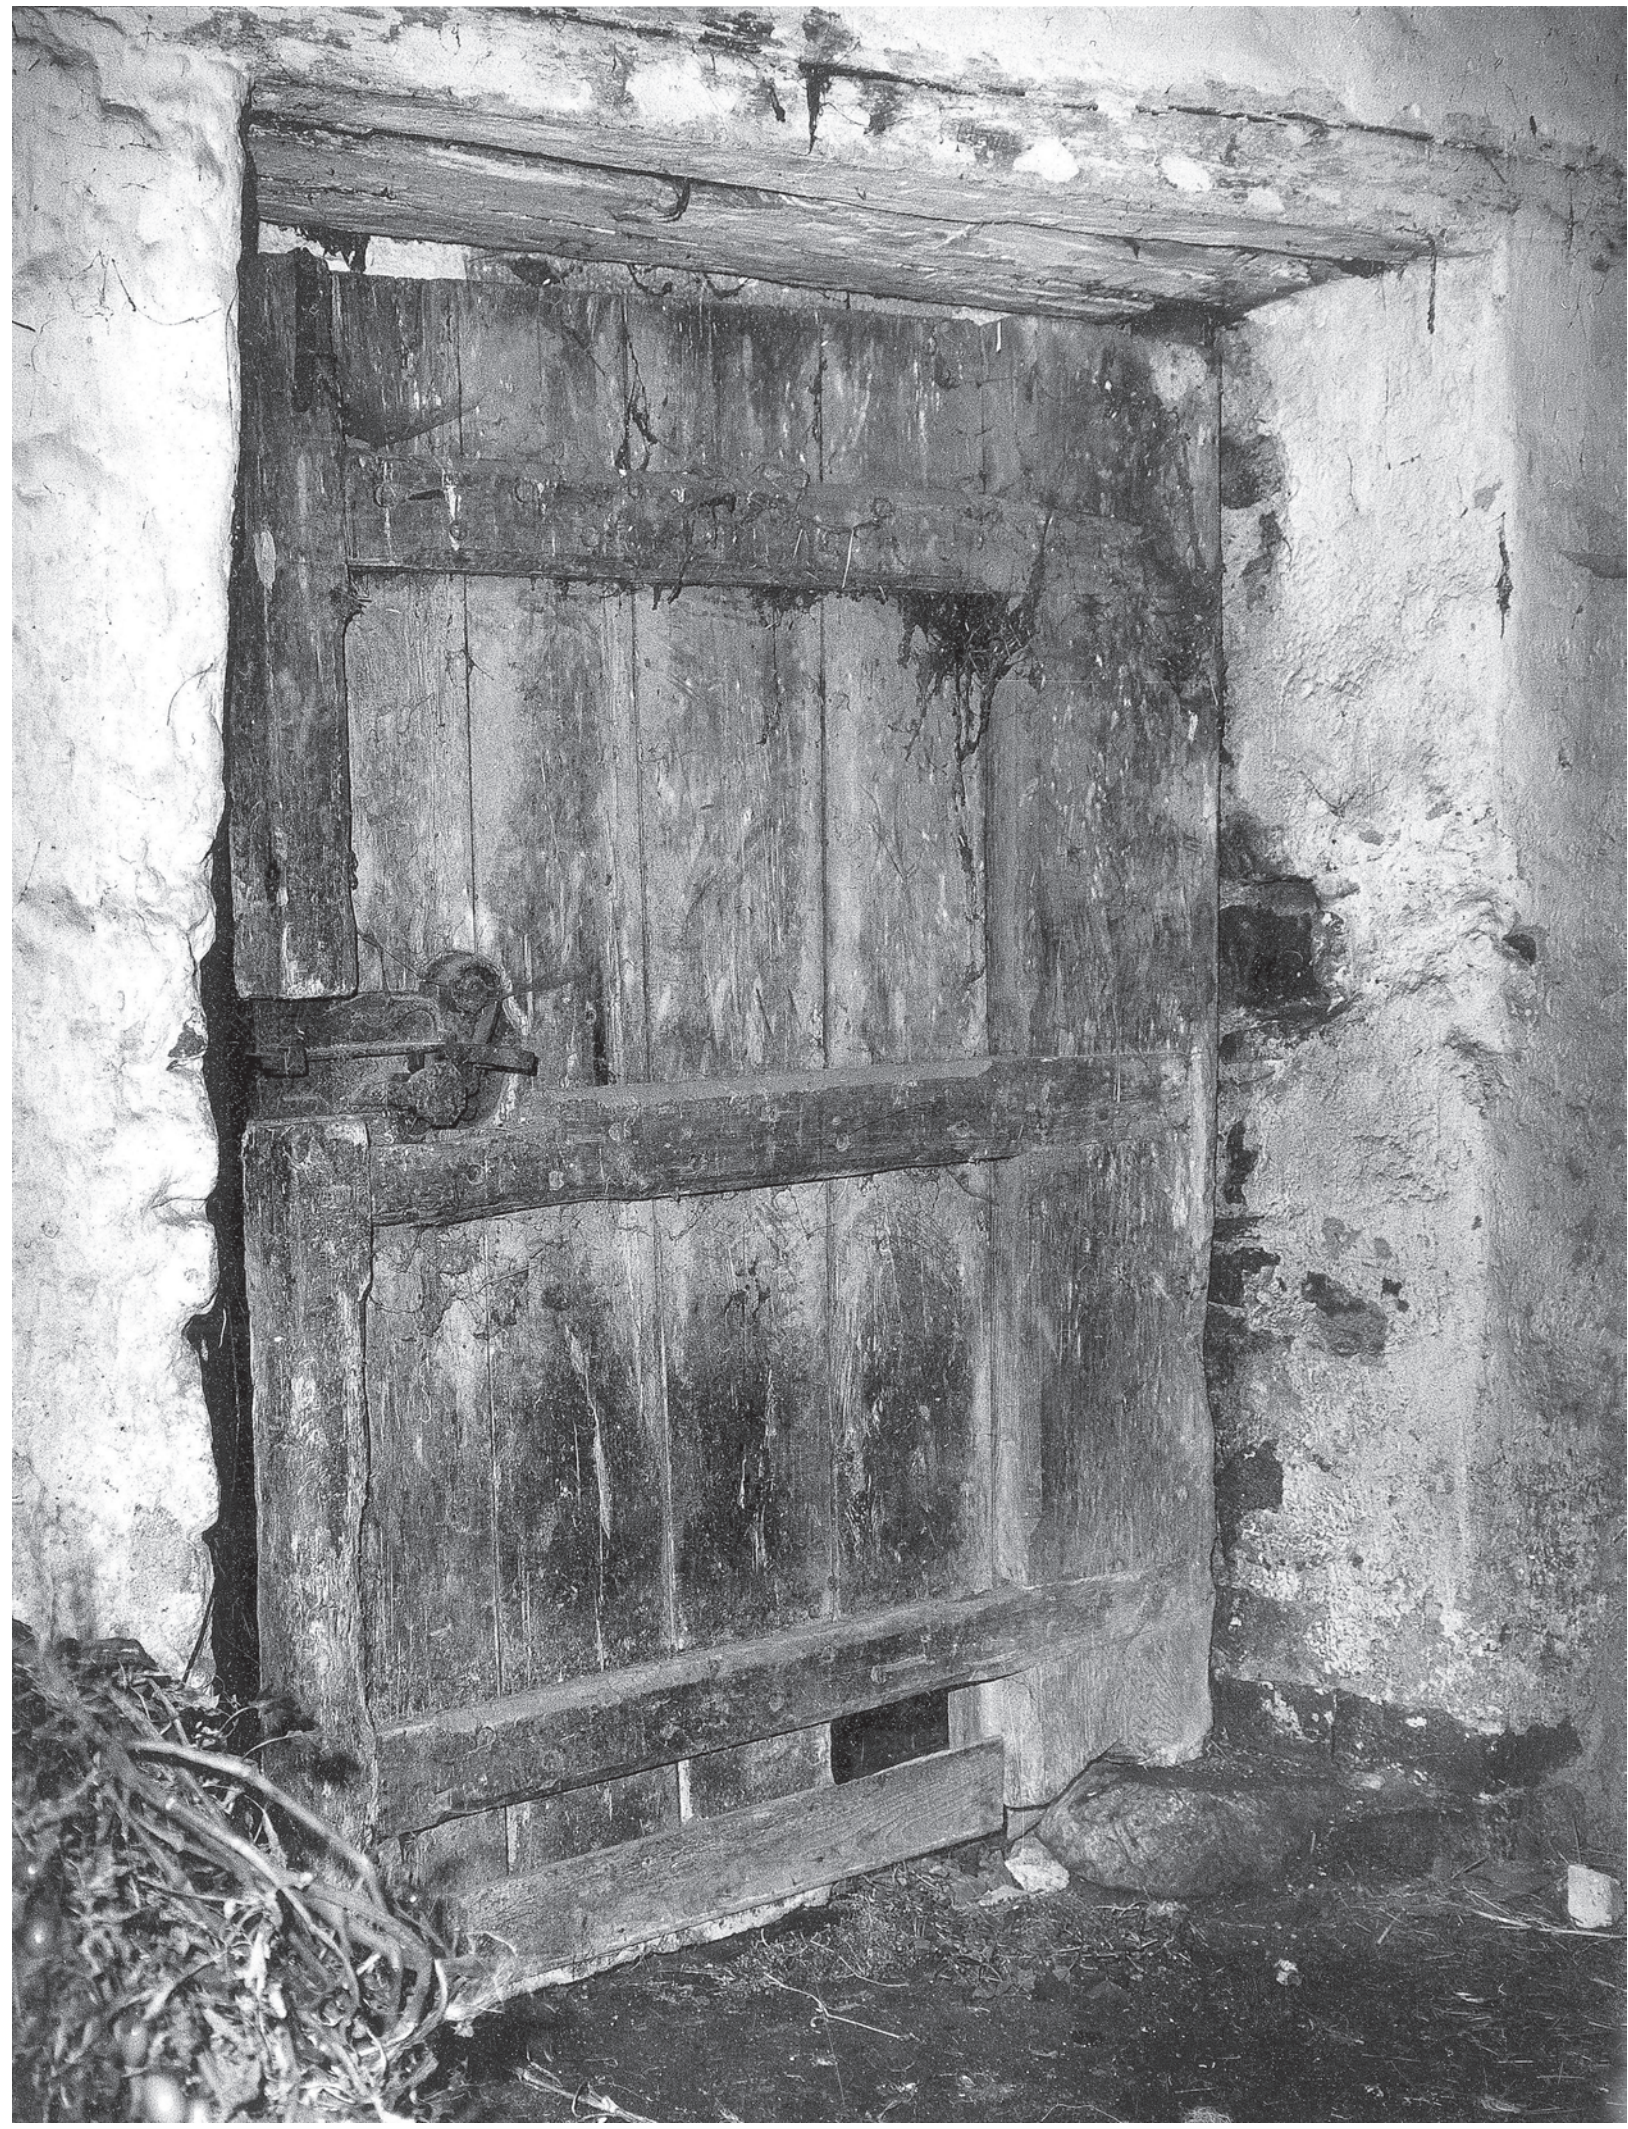
↑↑↑↗↗↗ Dokumentace pravděpodobně autentických dveří, osazených v pozdně gotickém sedlovém portálu asi z přelomu 15. a 16. století v objektu stojícím proti domu v usedlosti. JŠ 1973  
→ Charakteristický pozdně gotický tvar klíčového štítku s vystupujícím, vzhůru rozevřeným profilem k navádění klíče na točnicových dveřích. JŠ 1973  
↓ Zadní, severní stěna domu s klenutým vjezdem do průjezdu. Vlevo něj někdejší samostatná sýpka. JŠ 1972  
← Sgrafitový pás nad půlelipsovým záklenkem portálu do horní komory této sýpky. JŠ 1971  
↙ Detail starobylých točnicových dveří do horní komory. JŠ 1989
