# HISTORICKÁ ARCHITEKTURA

## nejen lidová

Výstava k životnímu jubileu architekta a stavebního historika

**Jiřího Škabradý (\* 20. 2. 1946)**

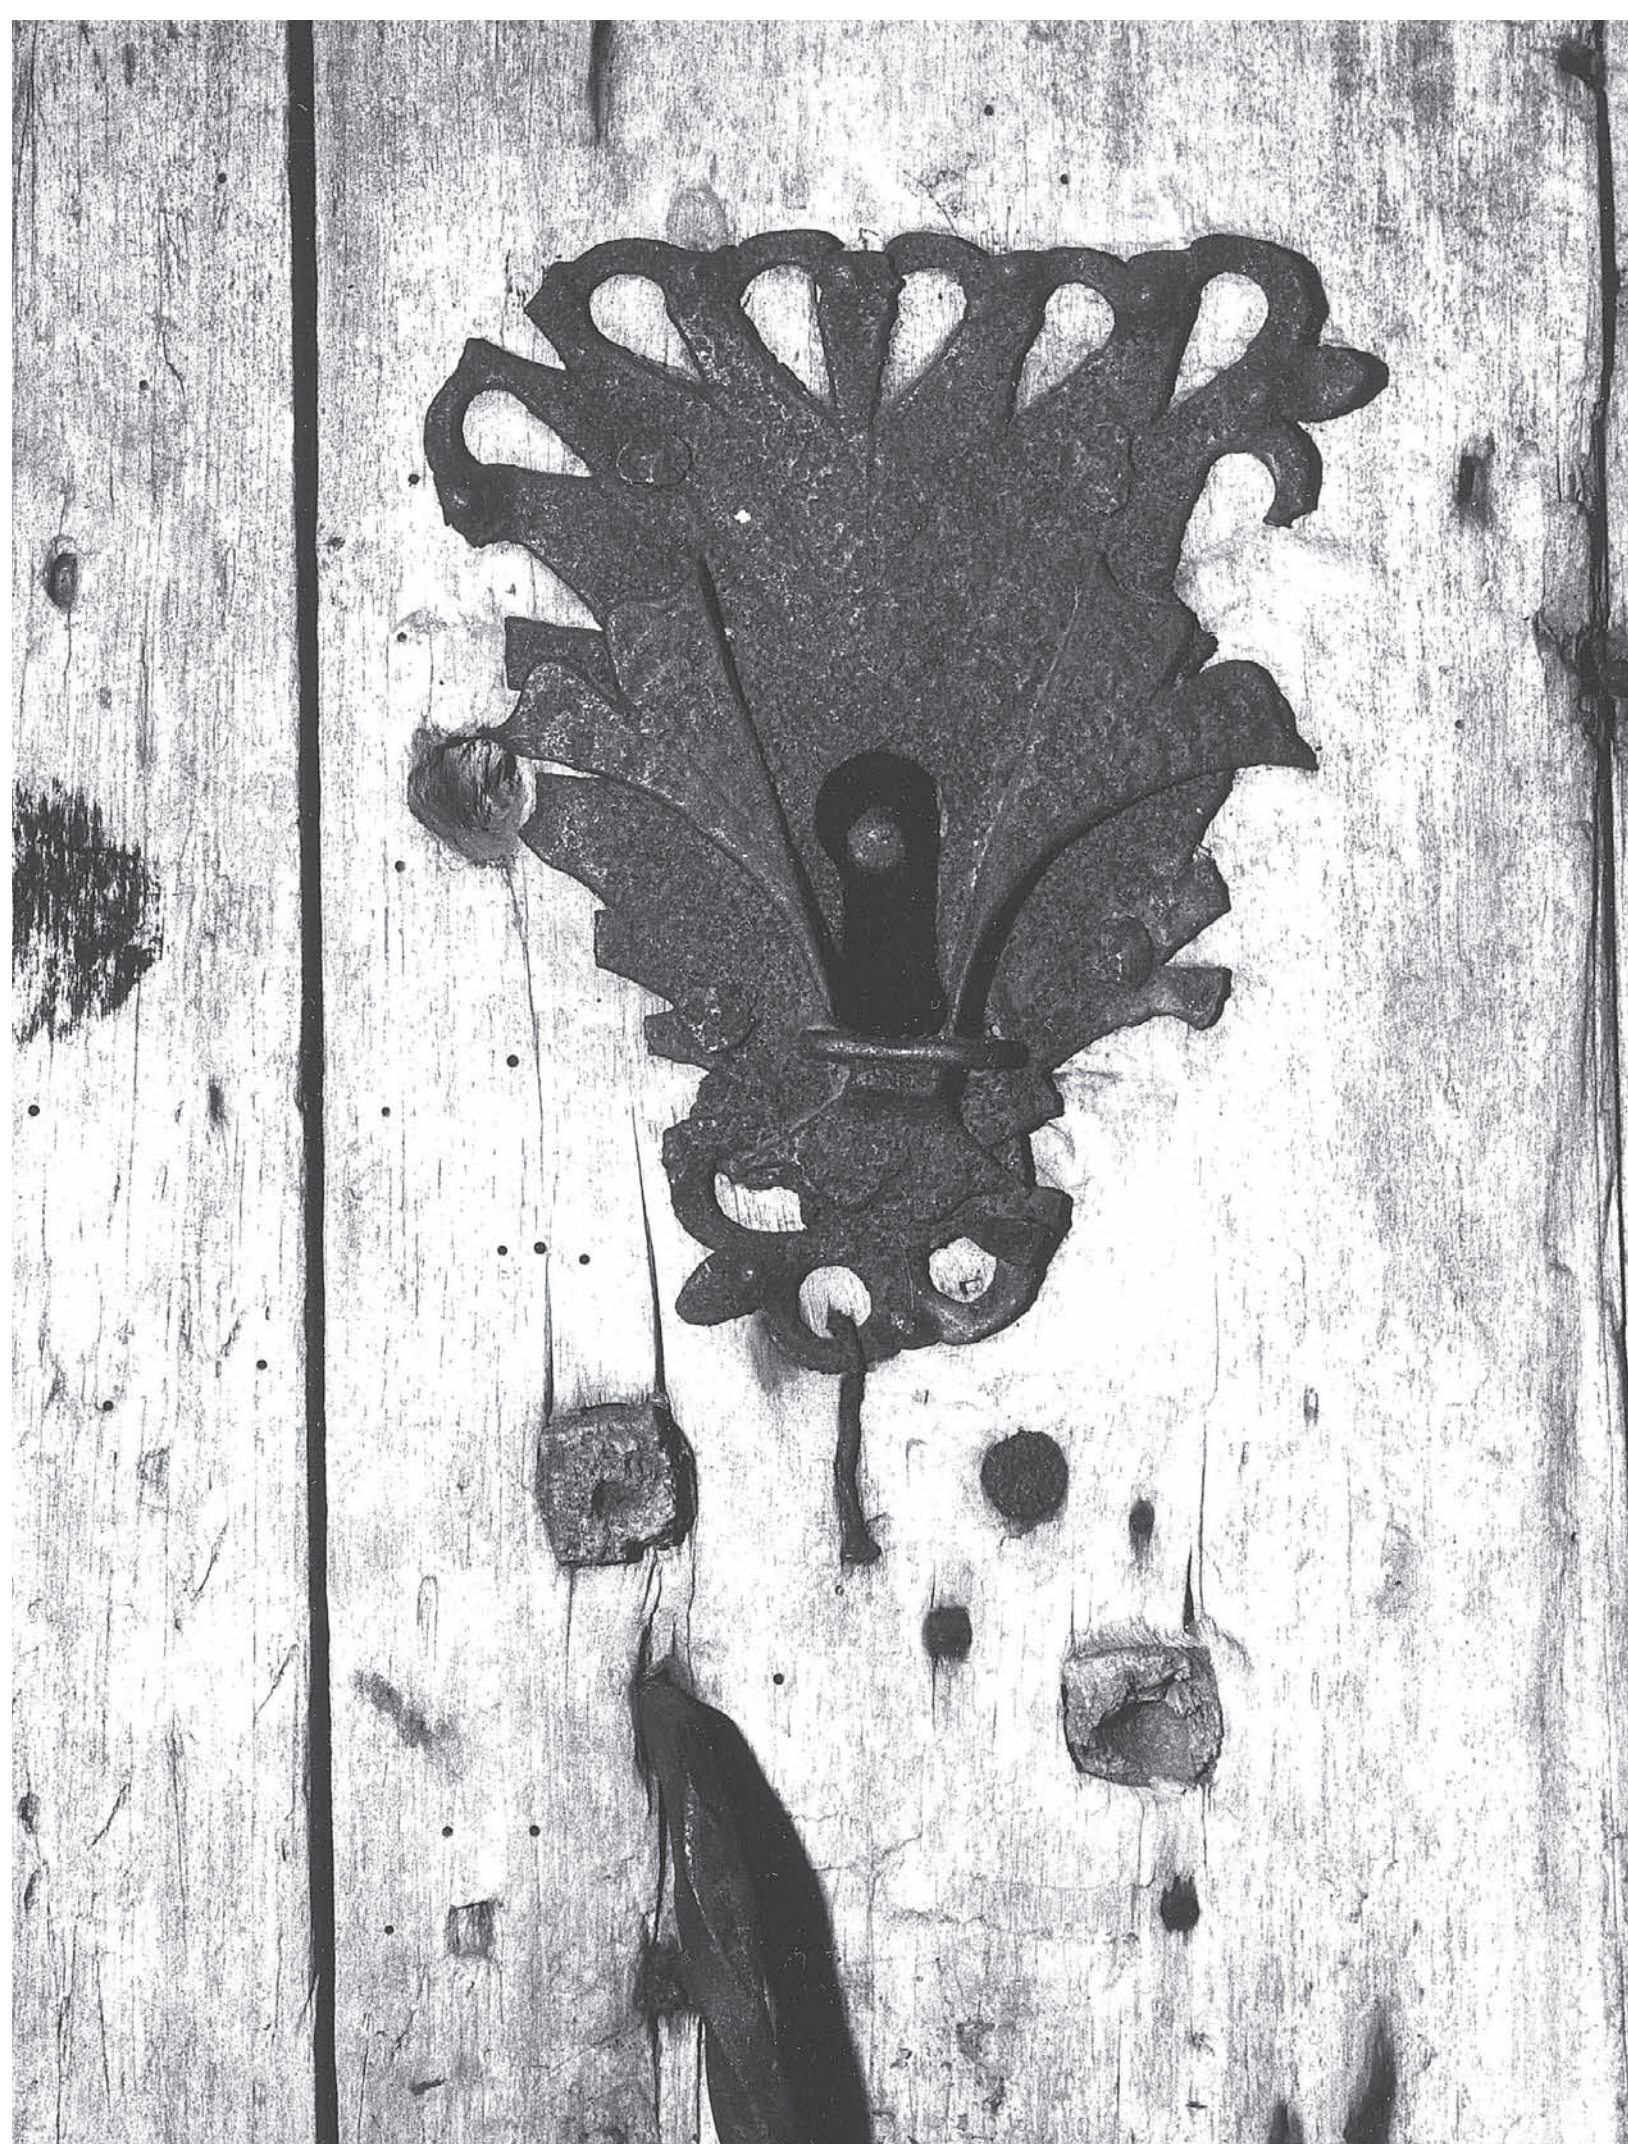
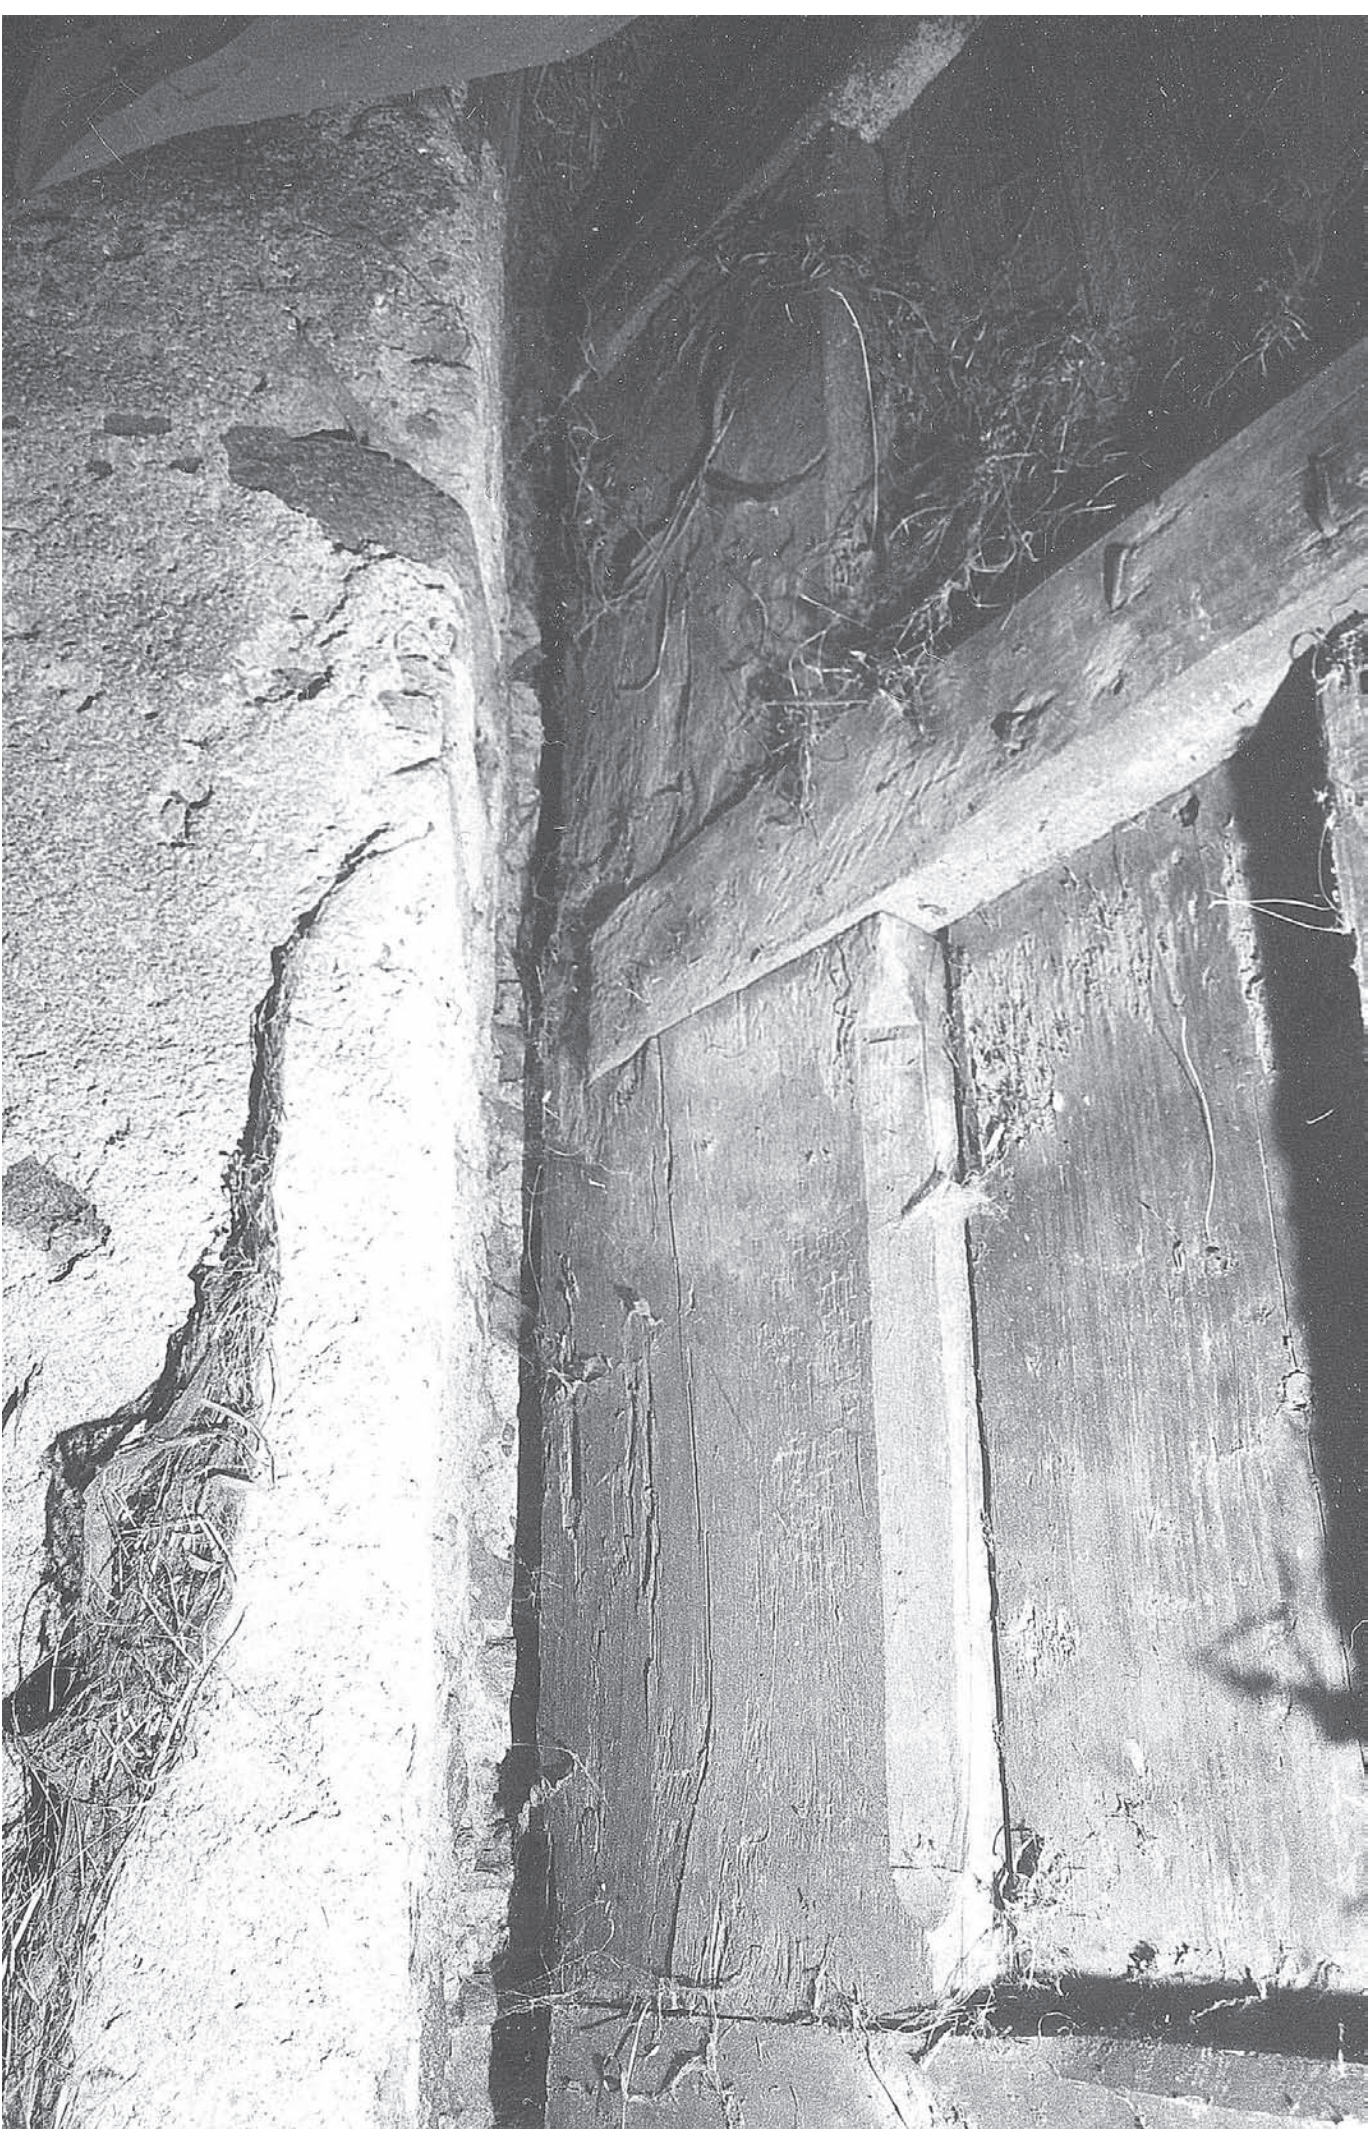
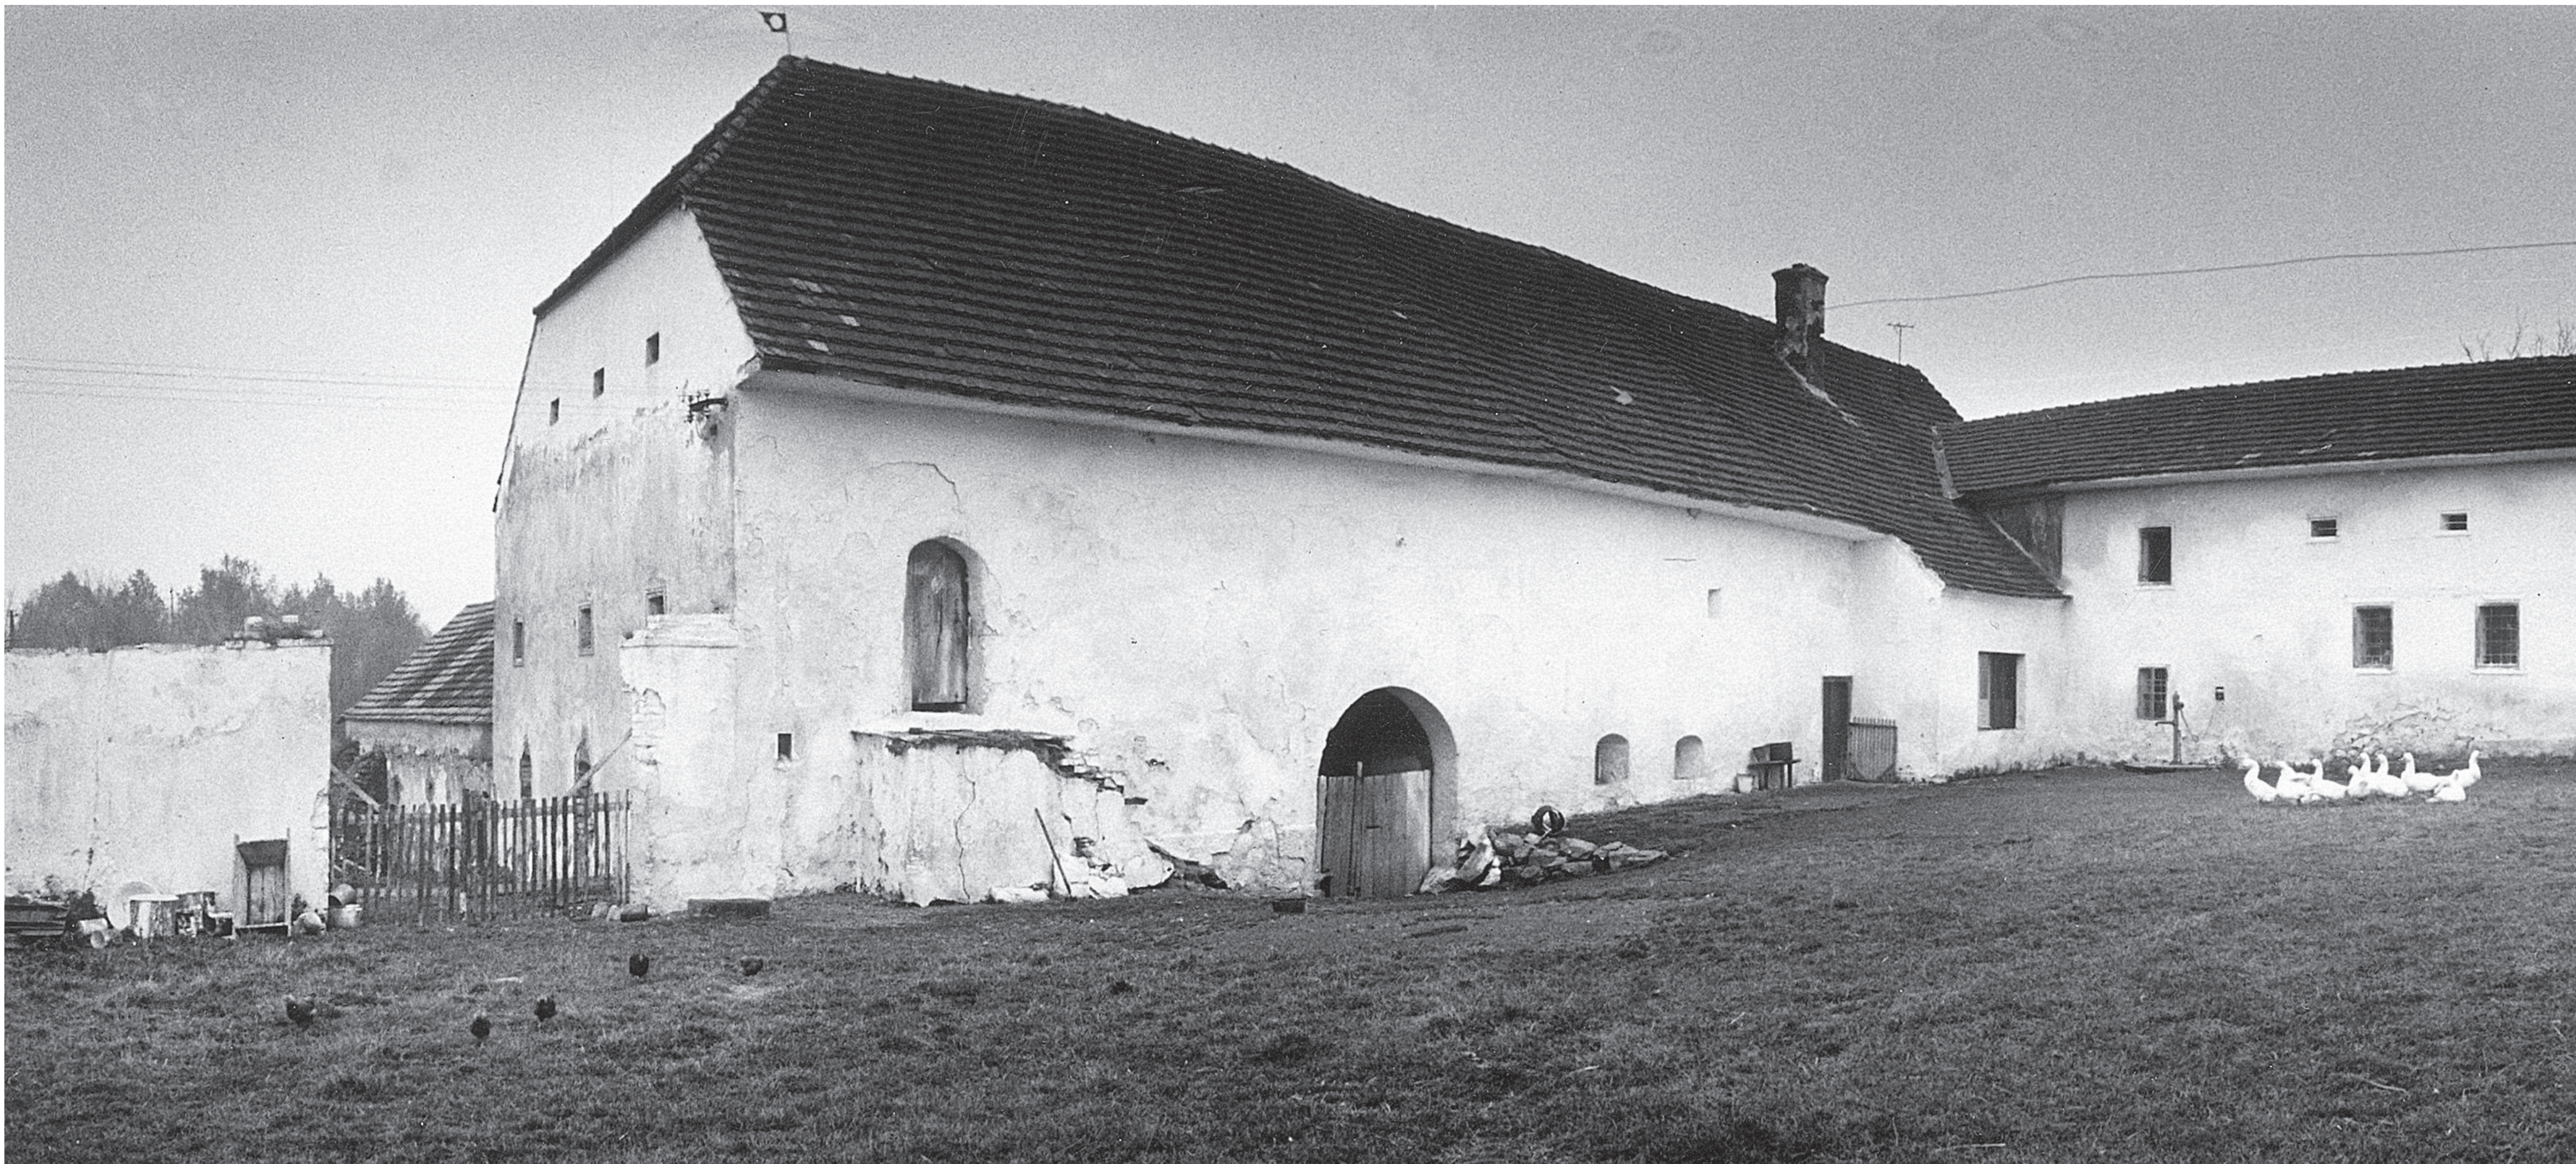
↑↑↑↗↗↗ Dokumentace pravděpodobně autentických dveří, osazených v pozdně gotickém sedlovém portálu asi z přelomu 15. a 16. století v objektu stojícím proti domu v usedlosti. JŠ 1973  
→ Charakteristický pozdně gotický tvar klíčového štítku s vystupujícím, vzhůru rozevřeným profilem k navádění klíče na točnicových dveřích. JŠ 1973  
↓ Zadní, severní stěna domu s klenutým vjezdem do průjezdu. Vlevo něj někdejší samostatná sýpka. JŠ 1972  
← Sgrafitový pás nad půlelipsovým záklenkem portálu do horní komory této sýpky. JŠ 1971  
↙ Detail starobylých točnicových dveří do horní komory. JŠ 1989
