# HISTORICKÁ ARCHITEKTURA

## nejen lidová

Výstava k životnímu jubileu architekta a stavebního historika

**Jiřího Škabradý (\* 20. 2. 1946)**

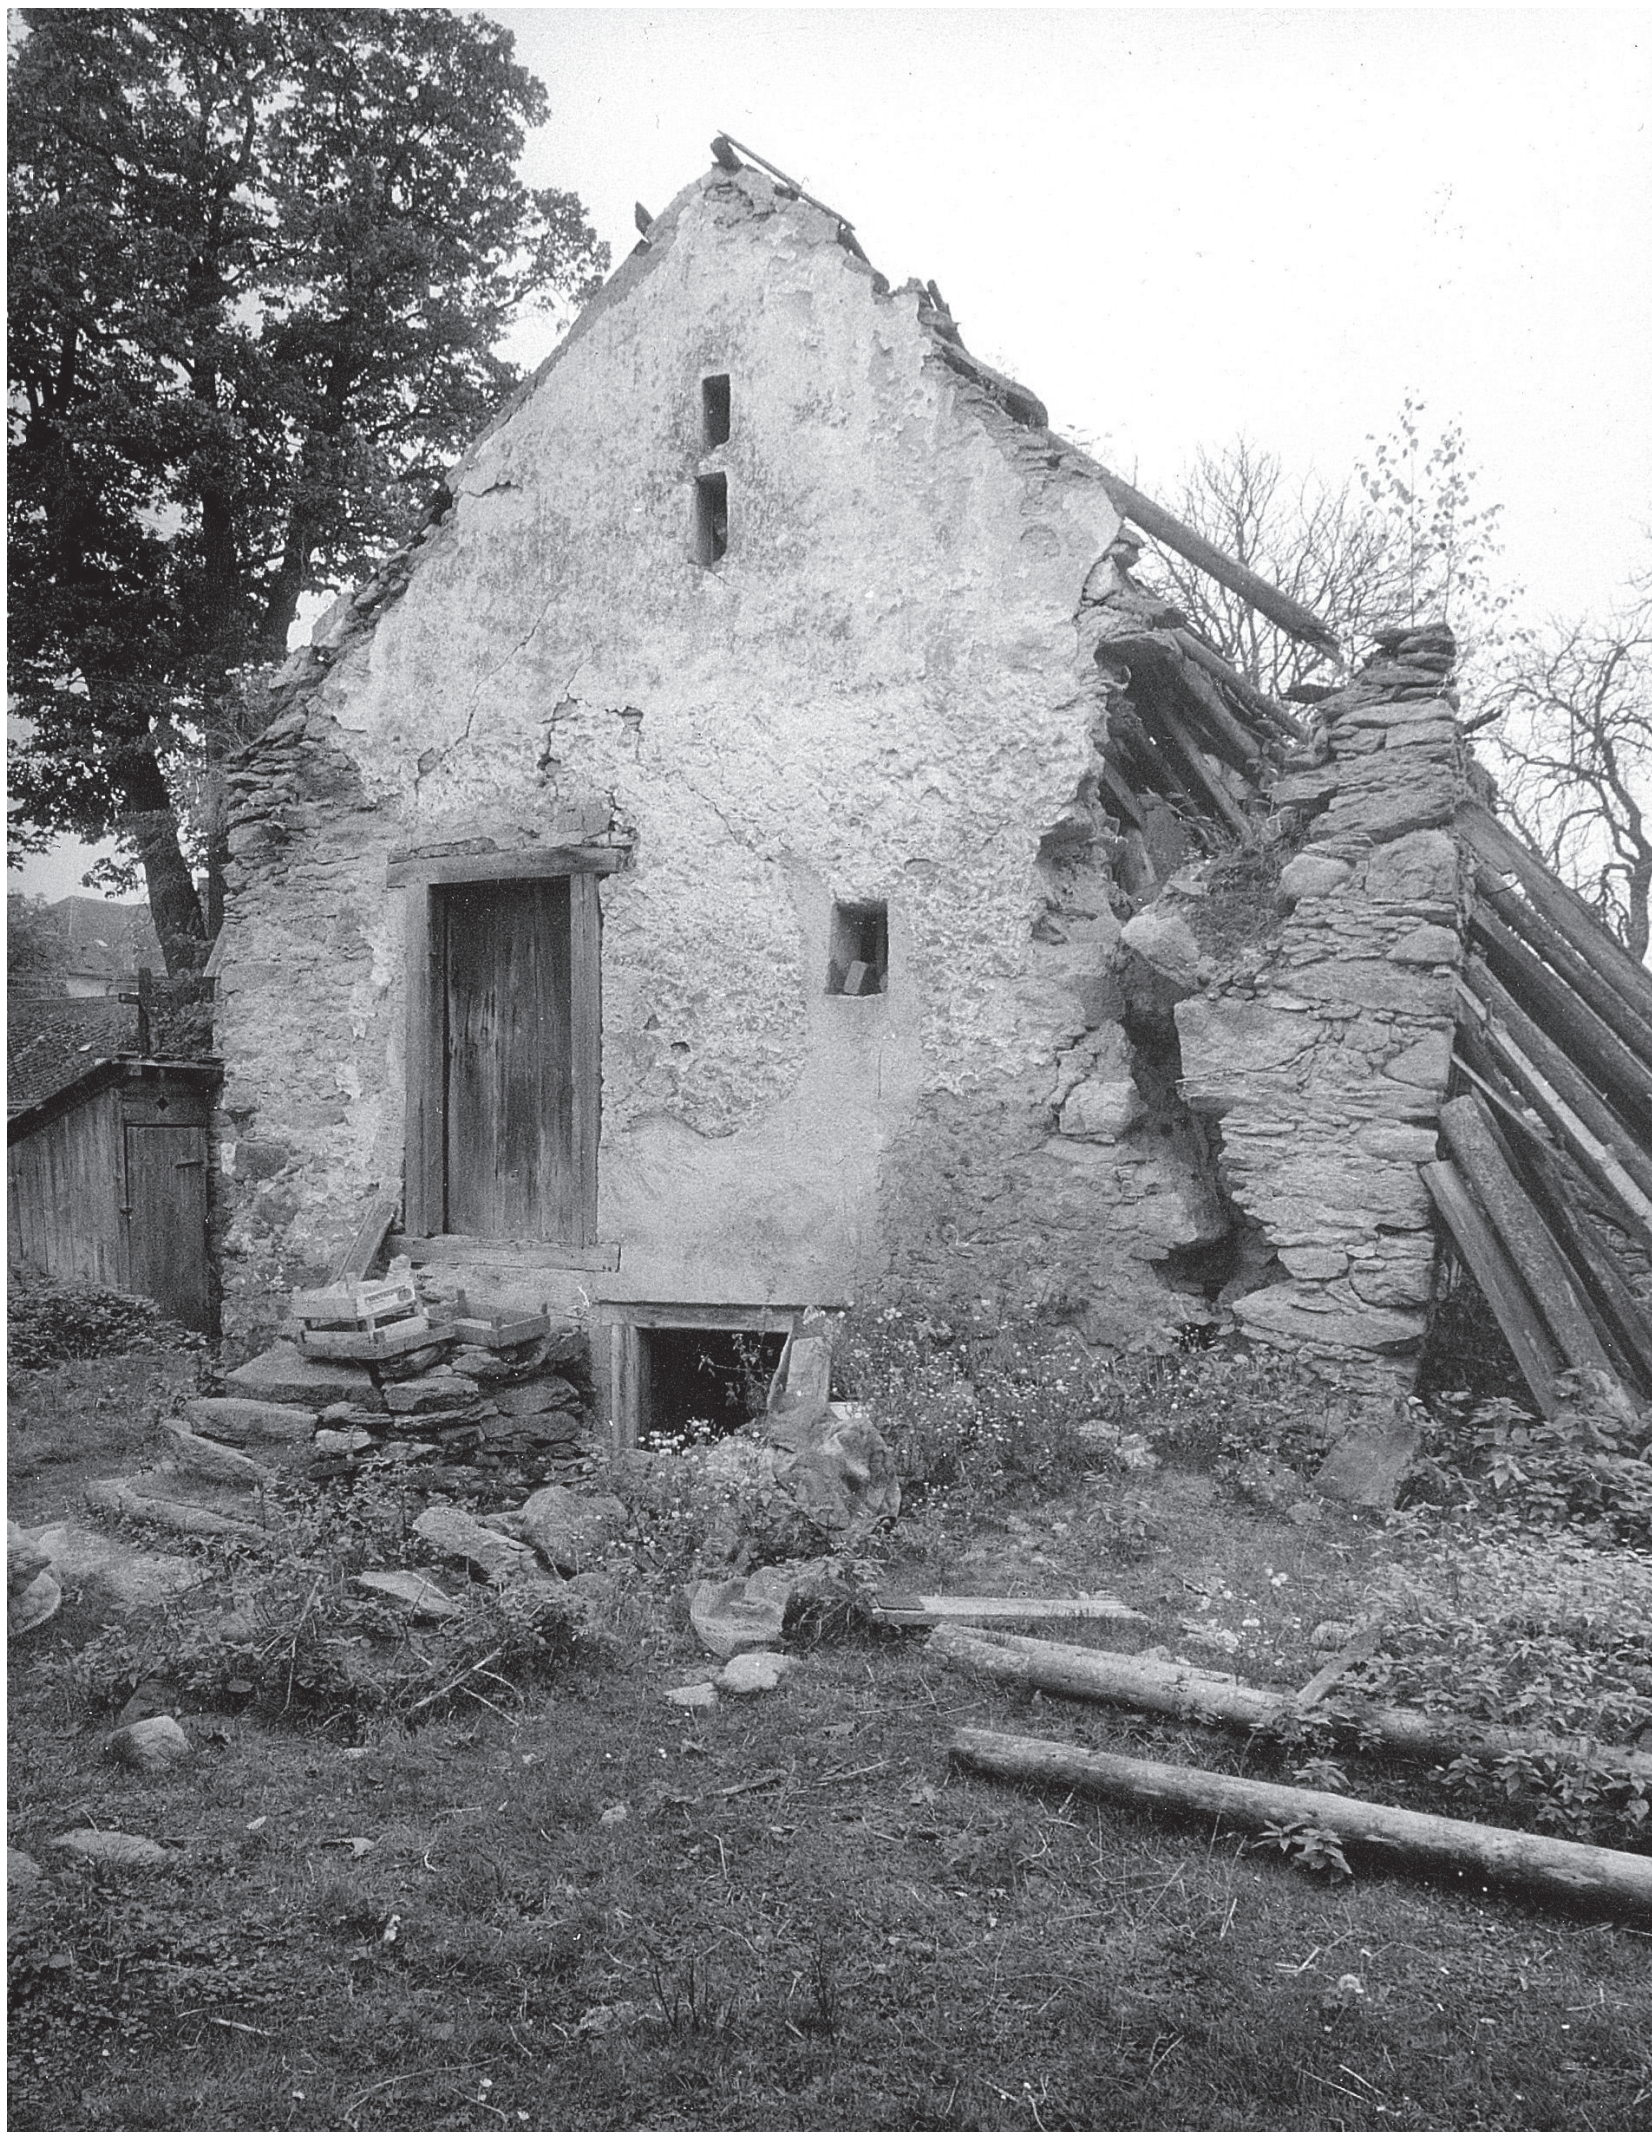
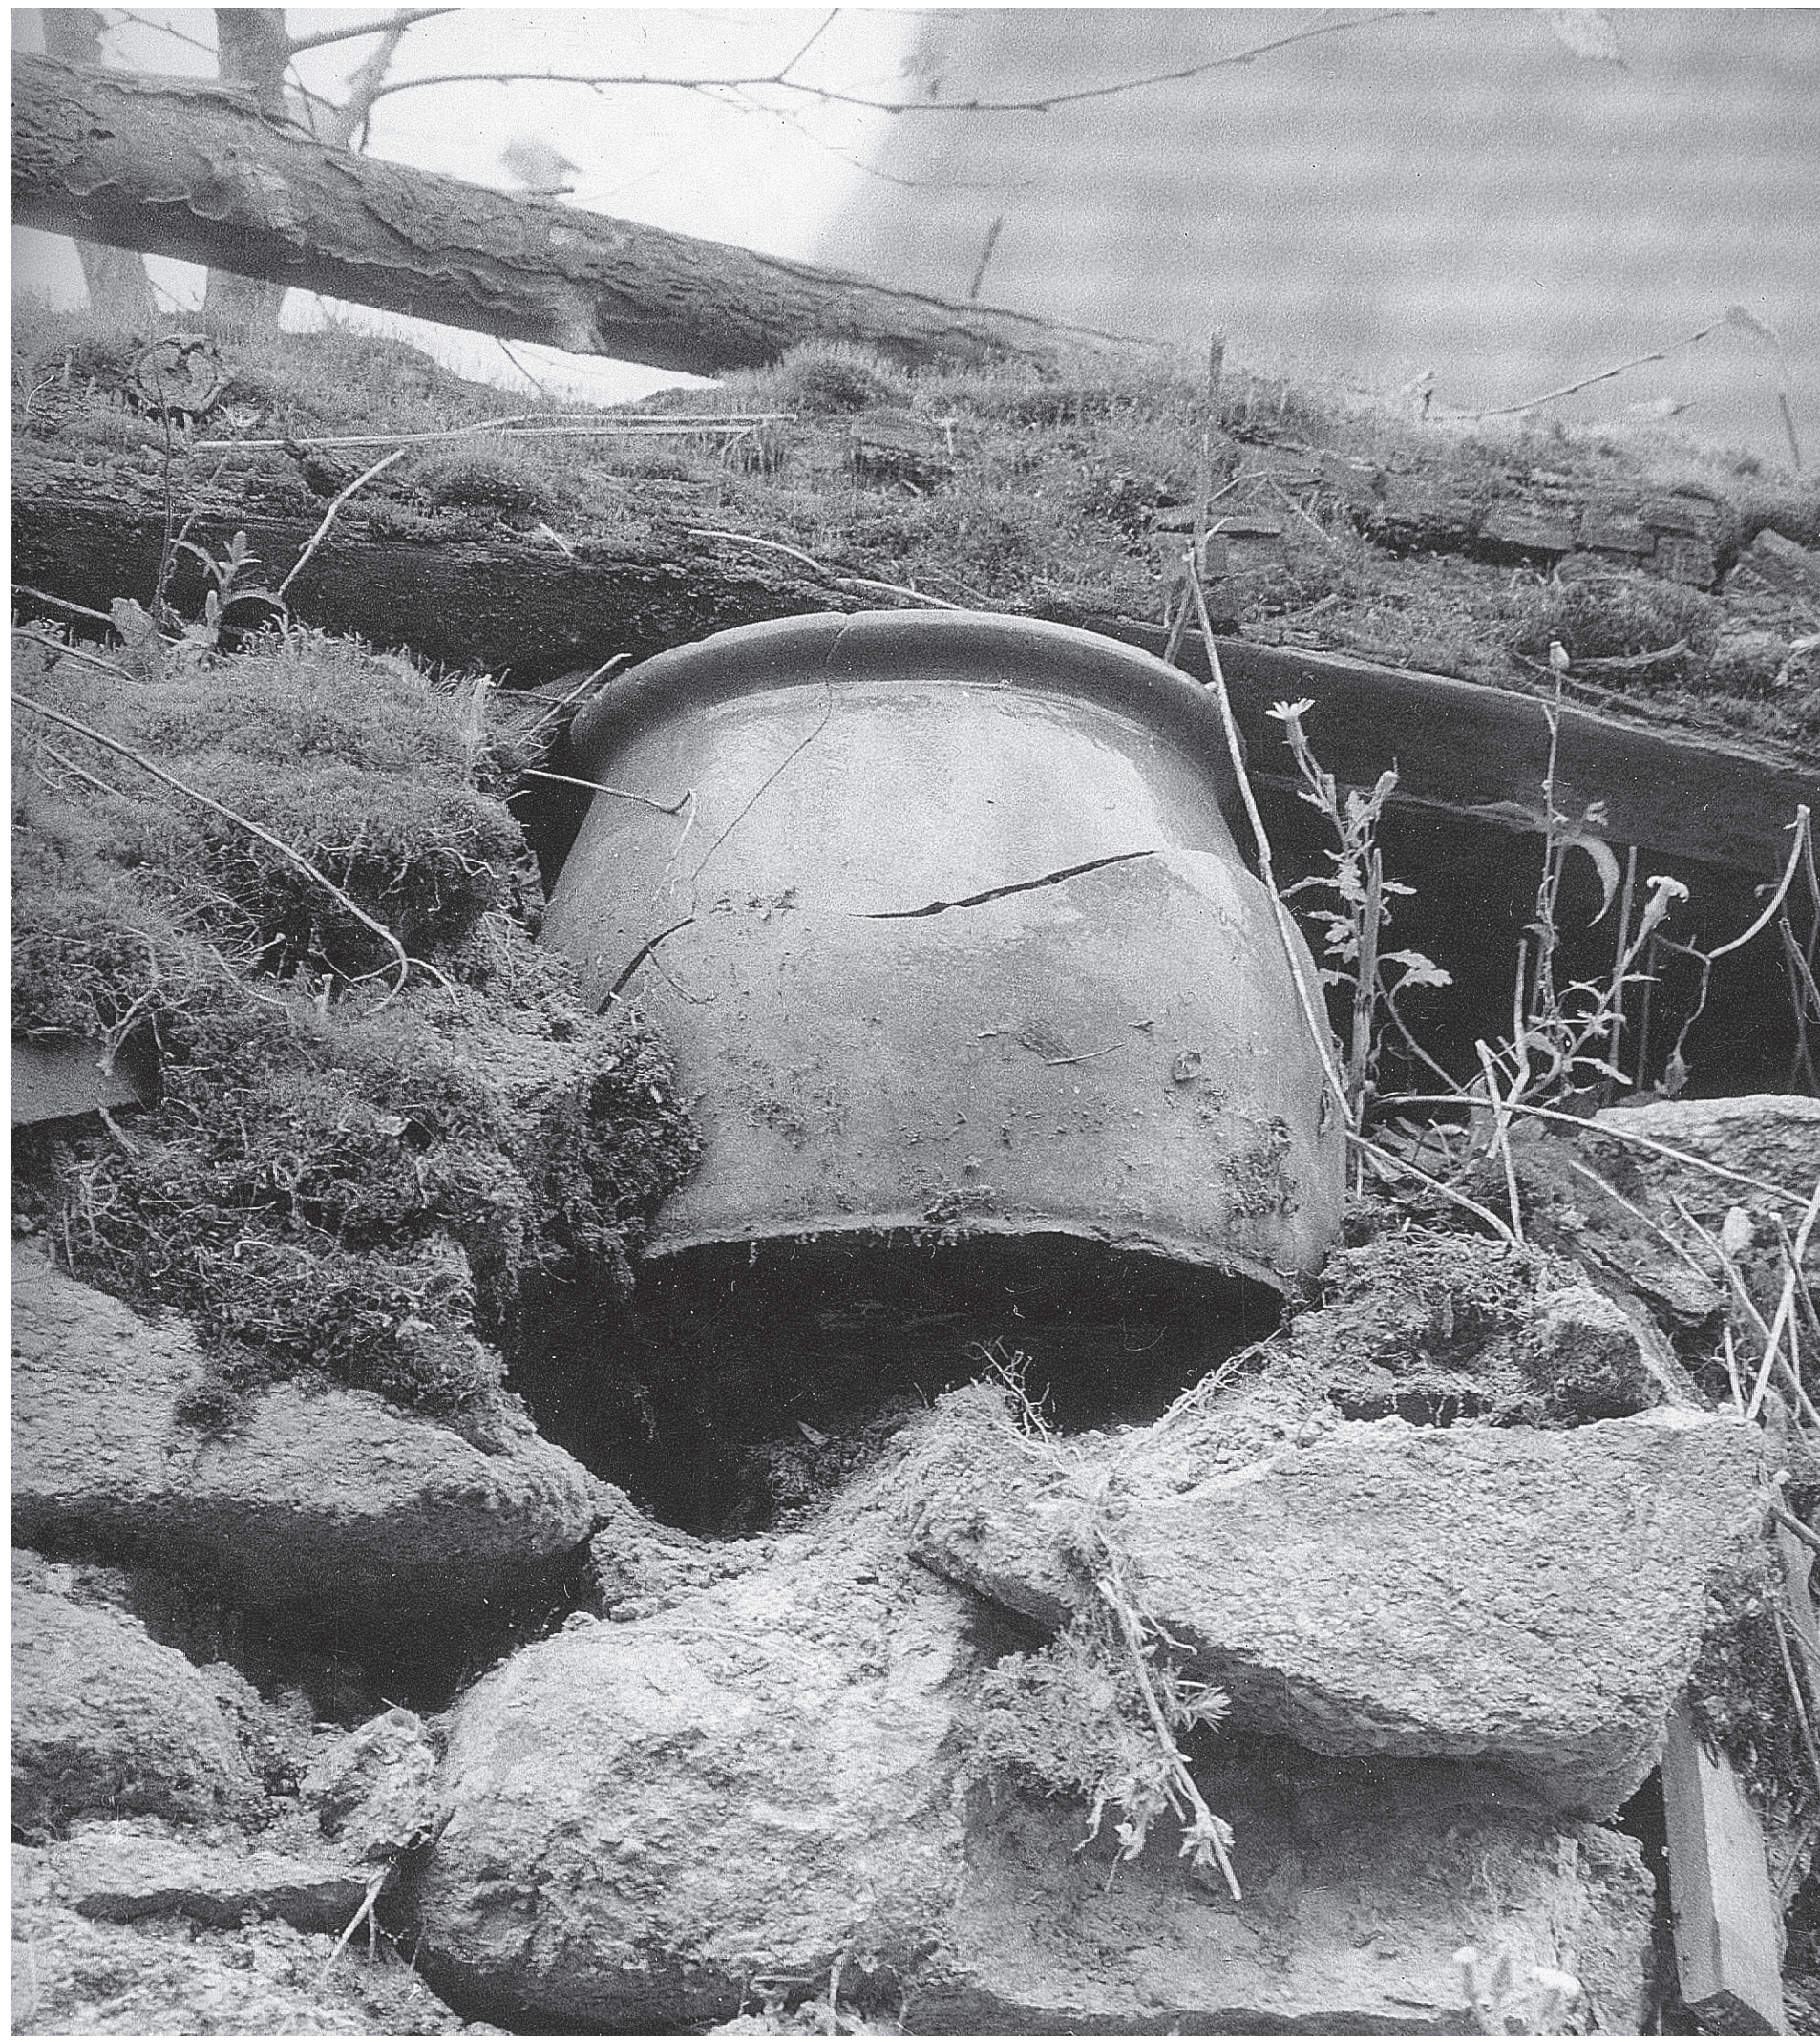
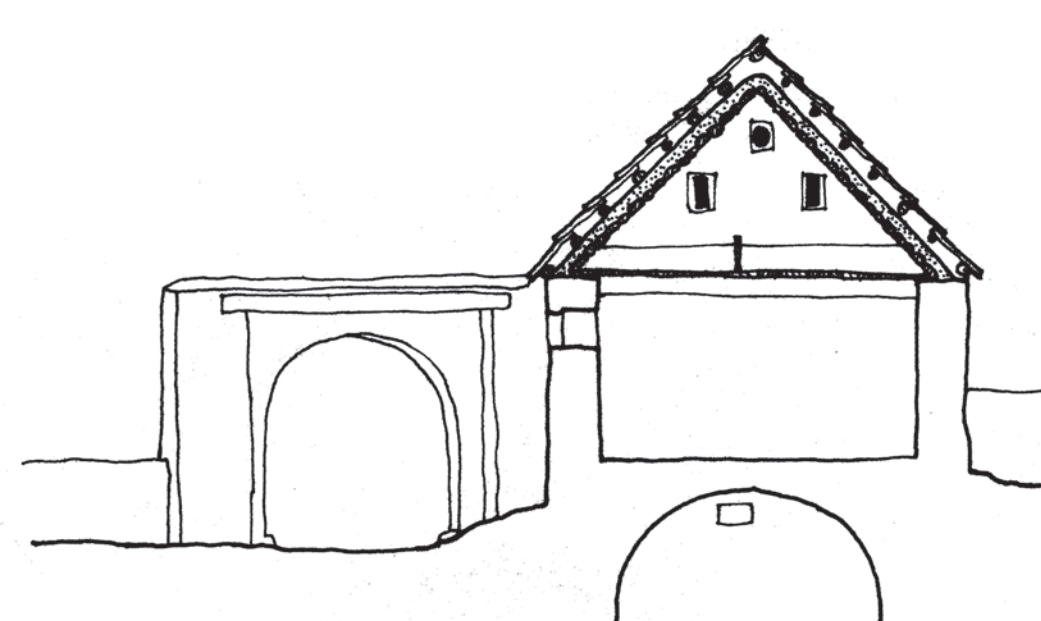
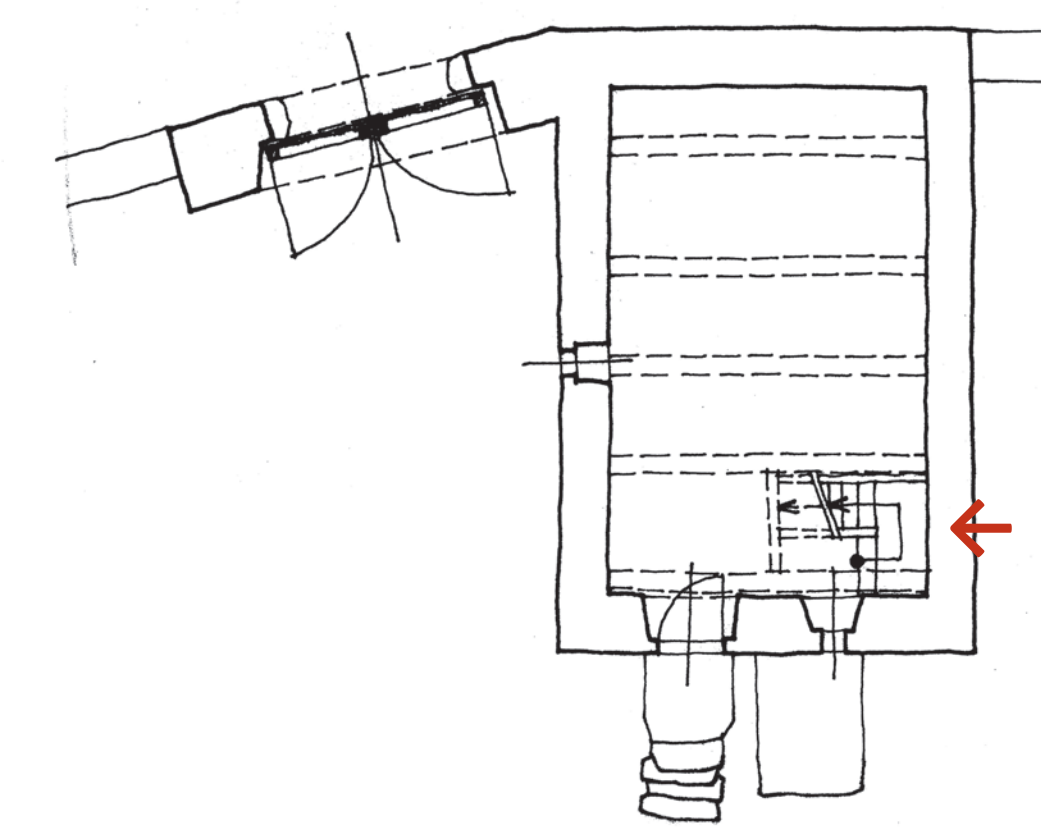
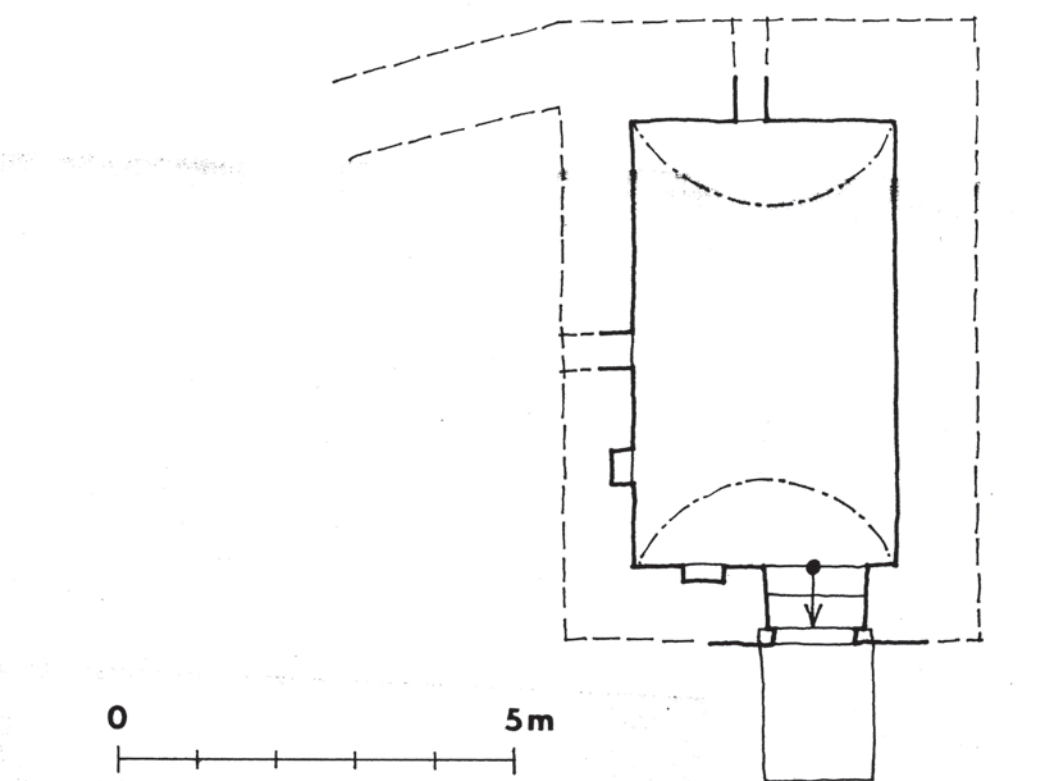
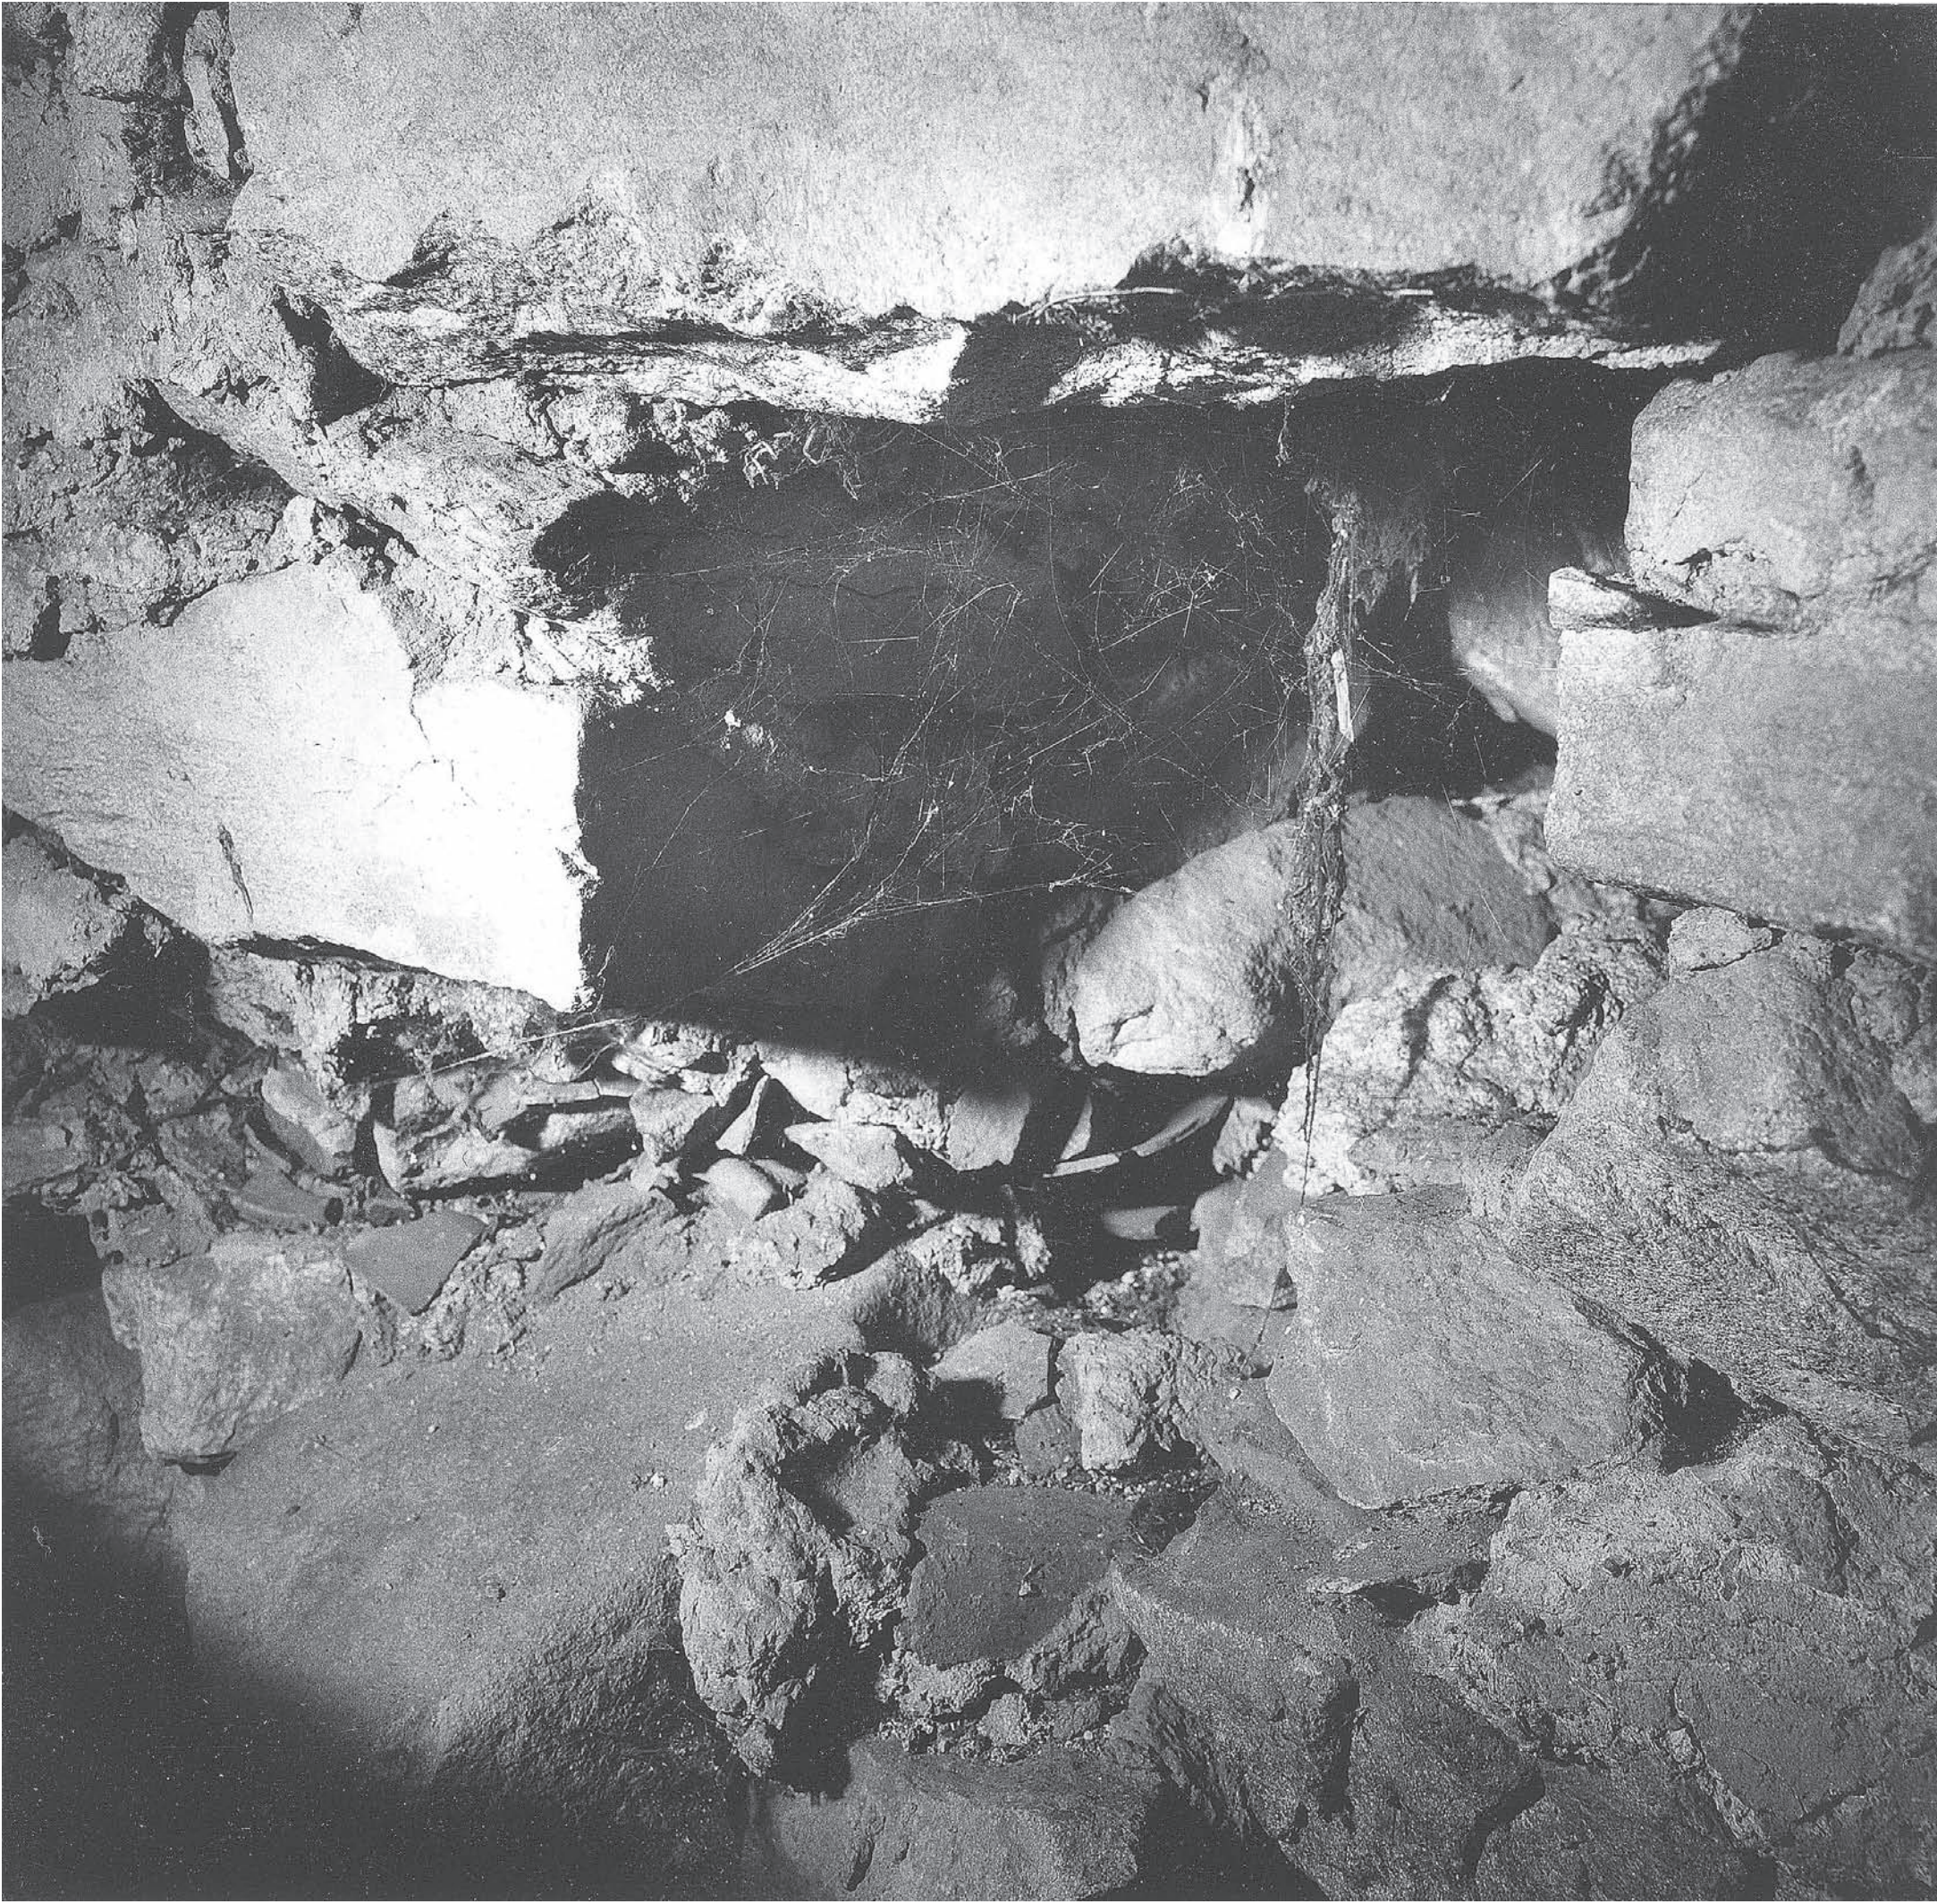
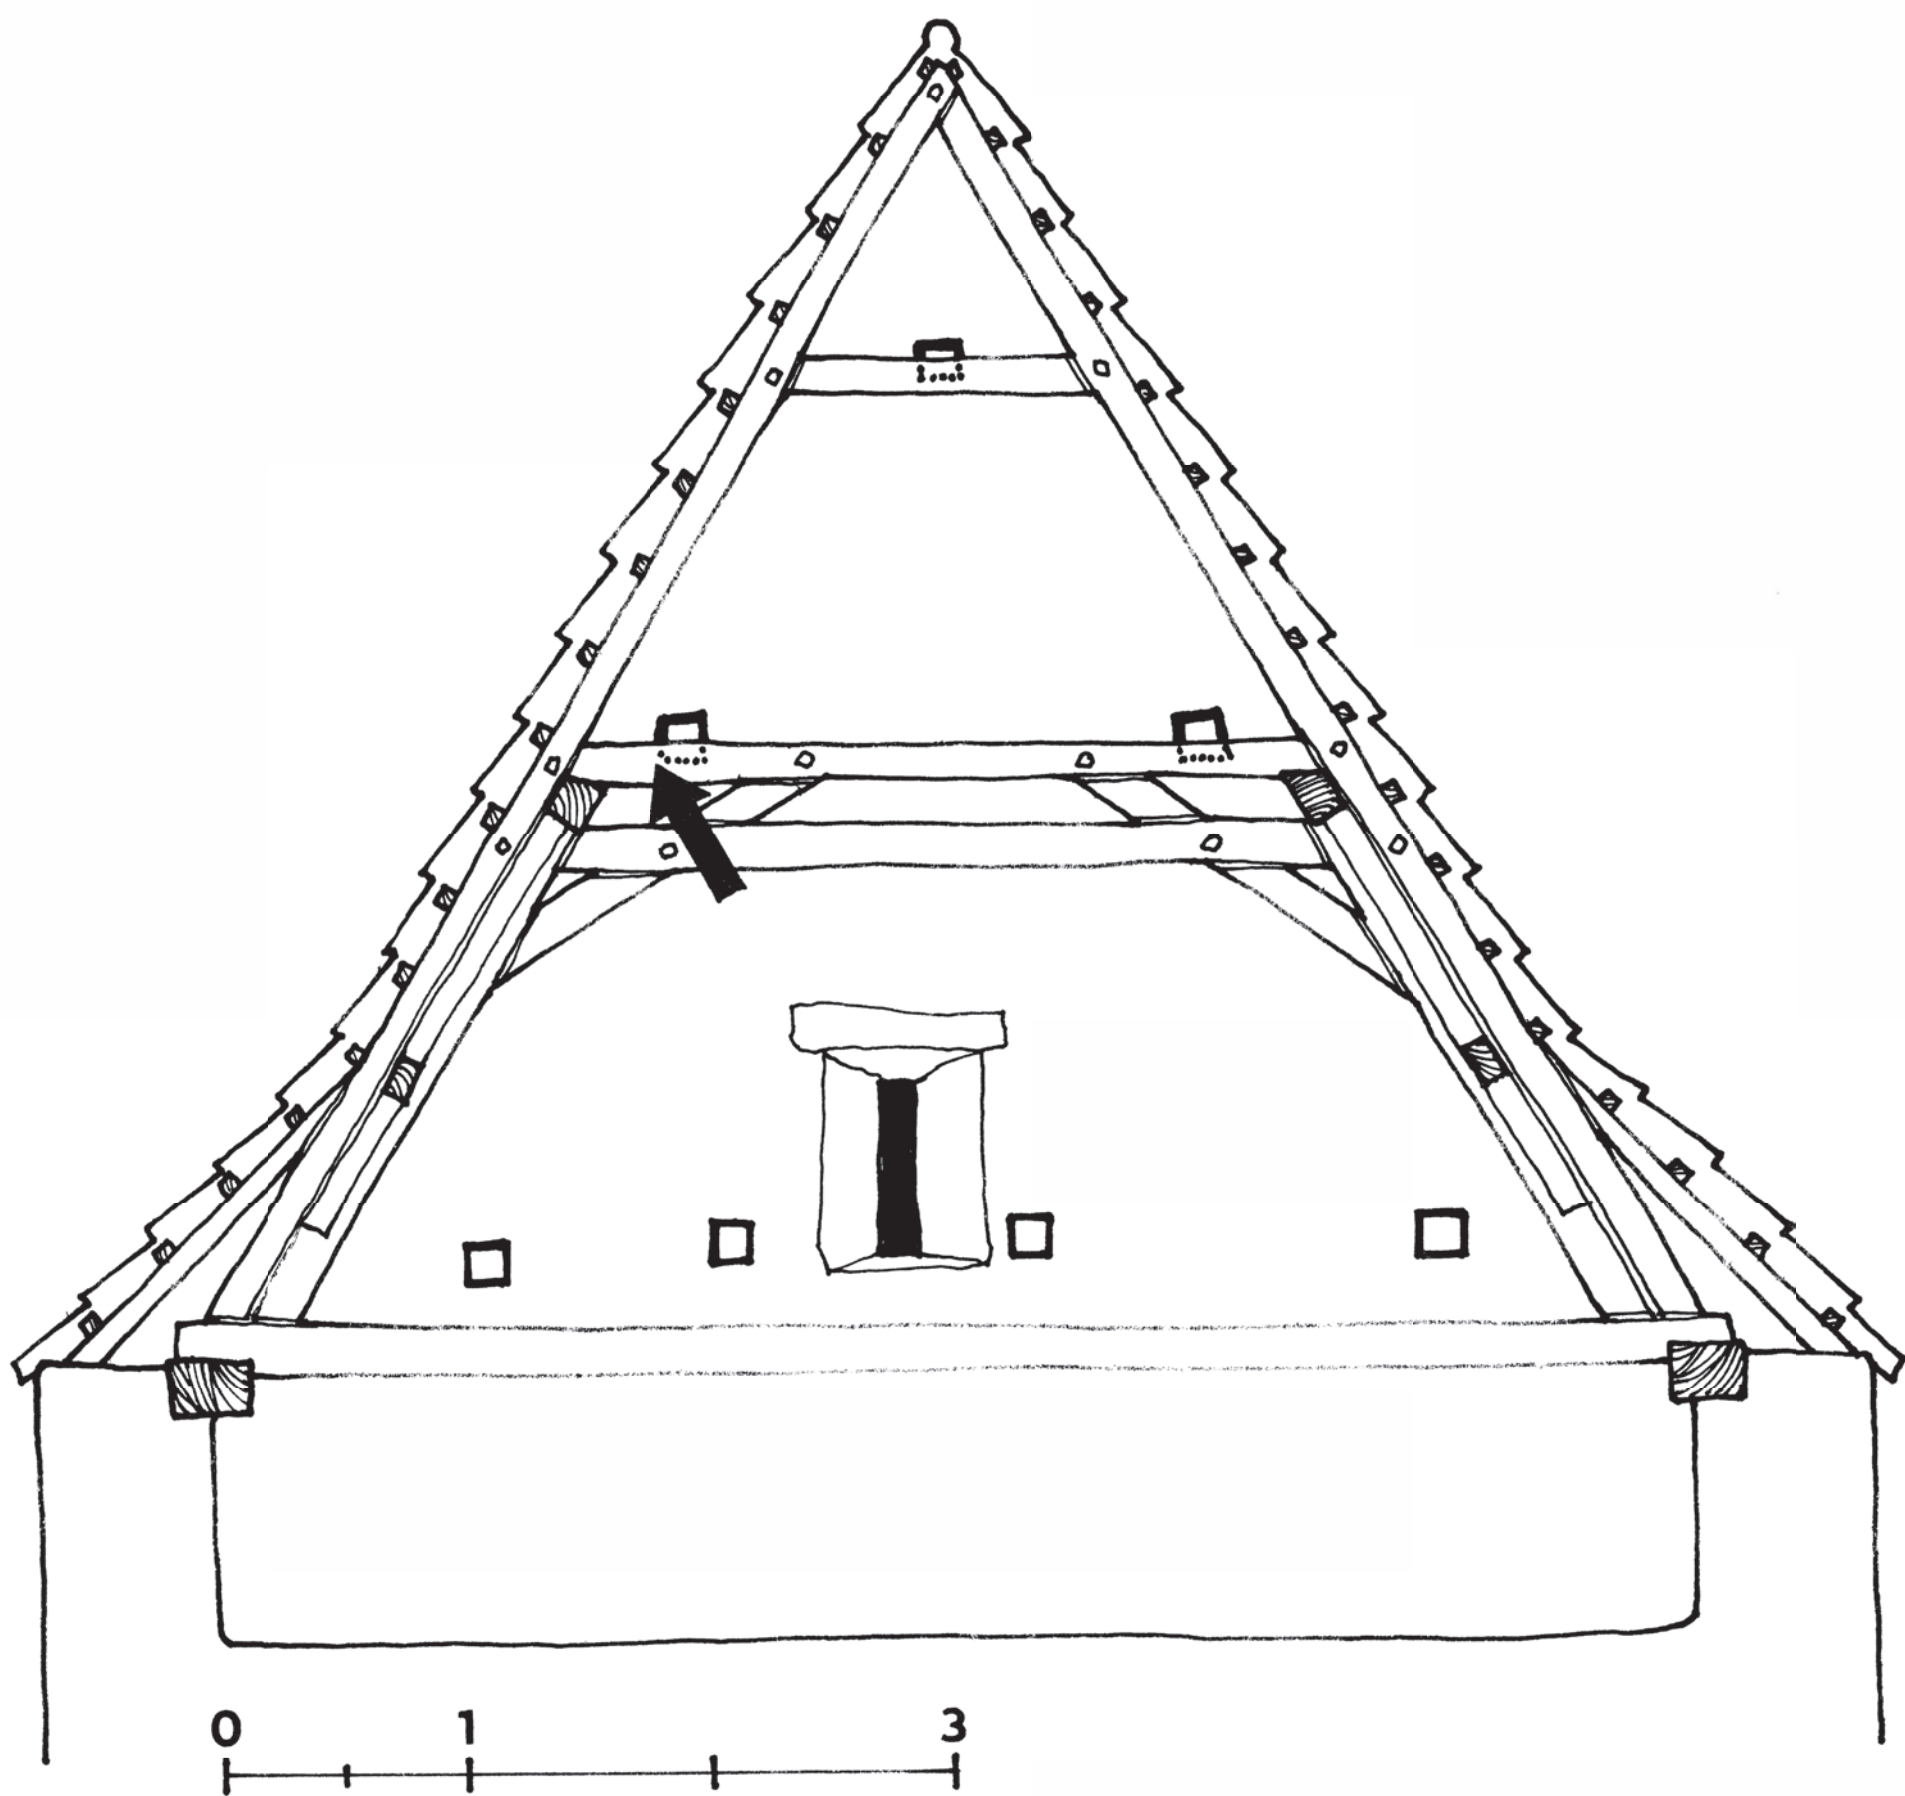
→→→ **Svojšice (Sušice) čp. 15.** Zazděný keramický hrnec jako tajná skrýš v kamenném zdivu sýpky. Pohled ze dvora na destrukci objektu, která nález umožnila, a samotný hrnec v původní pozici, jak se objevil po rozpadu a sesutí okolního zdiva. Zaměření sýpky s vyznačením místa skrýše. JŠ 1988
