# HISTORICKÁ ARCHITEKTURA

## nejen lidová

Výstava k životnímu jubileu architekta a stavebního historika

**Jiřího Škabradý (\* 20. 2. 1946)**

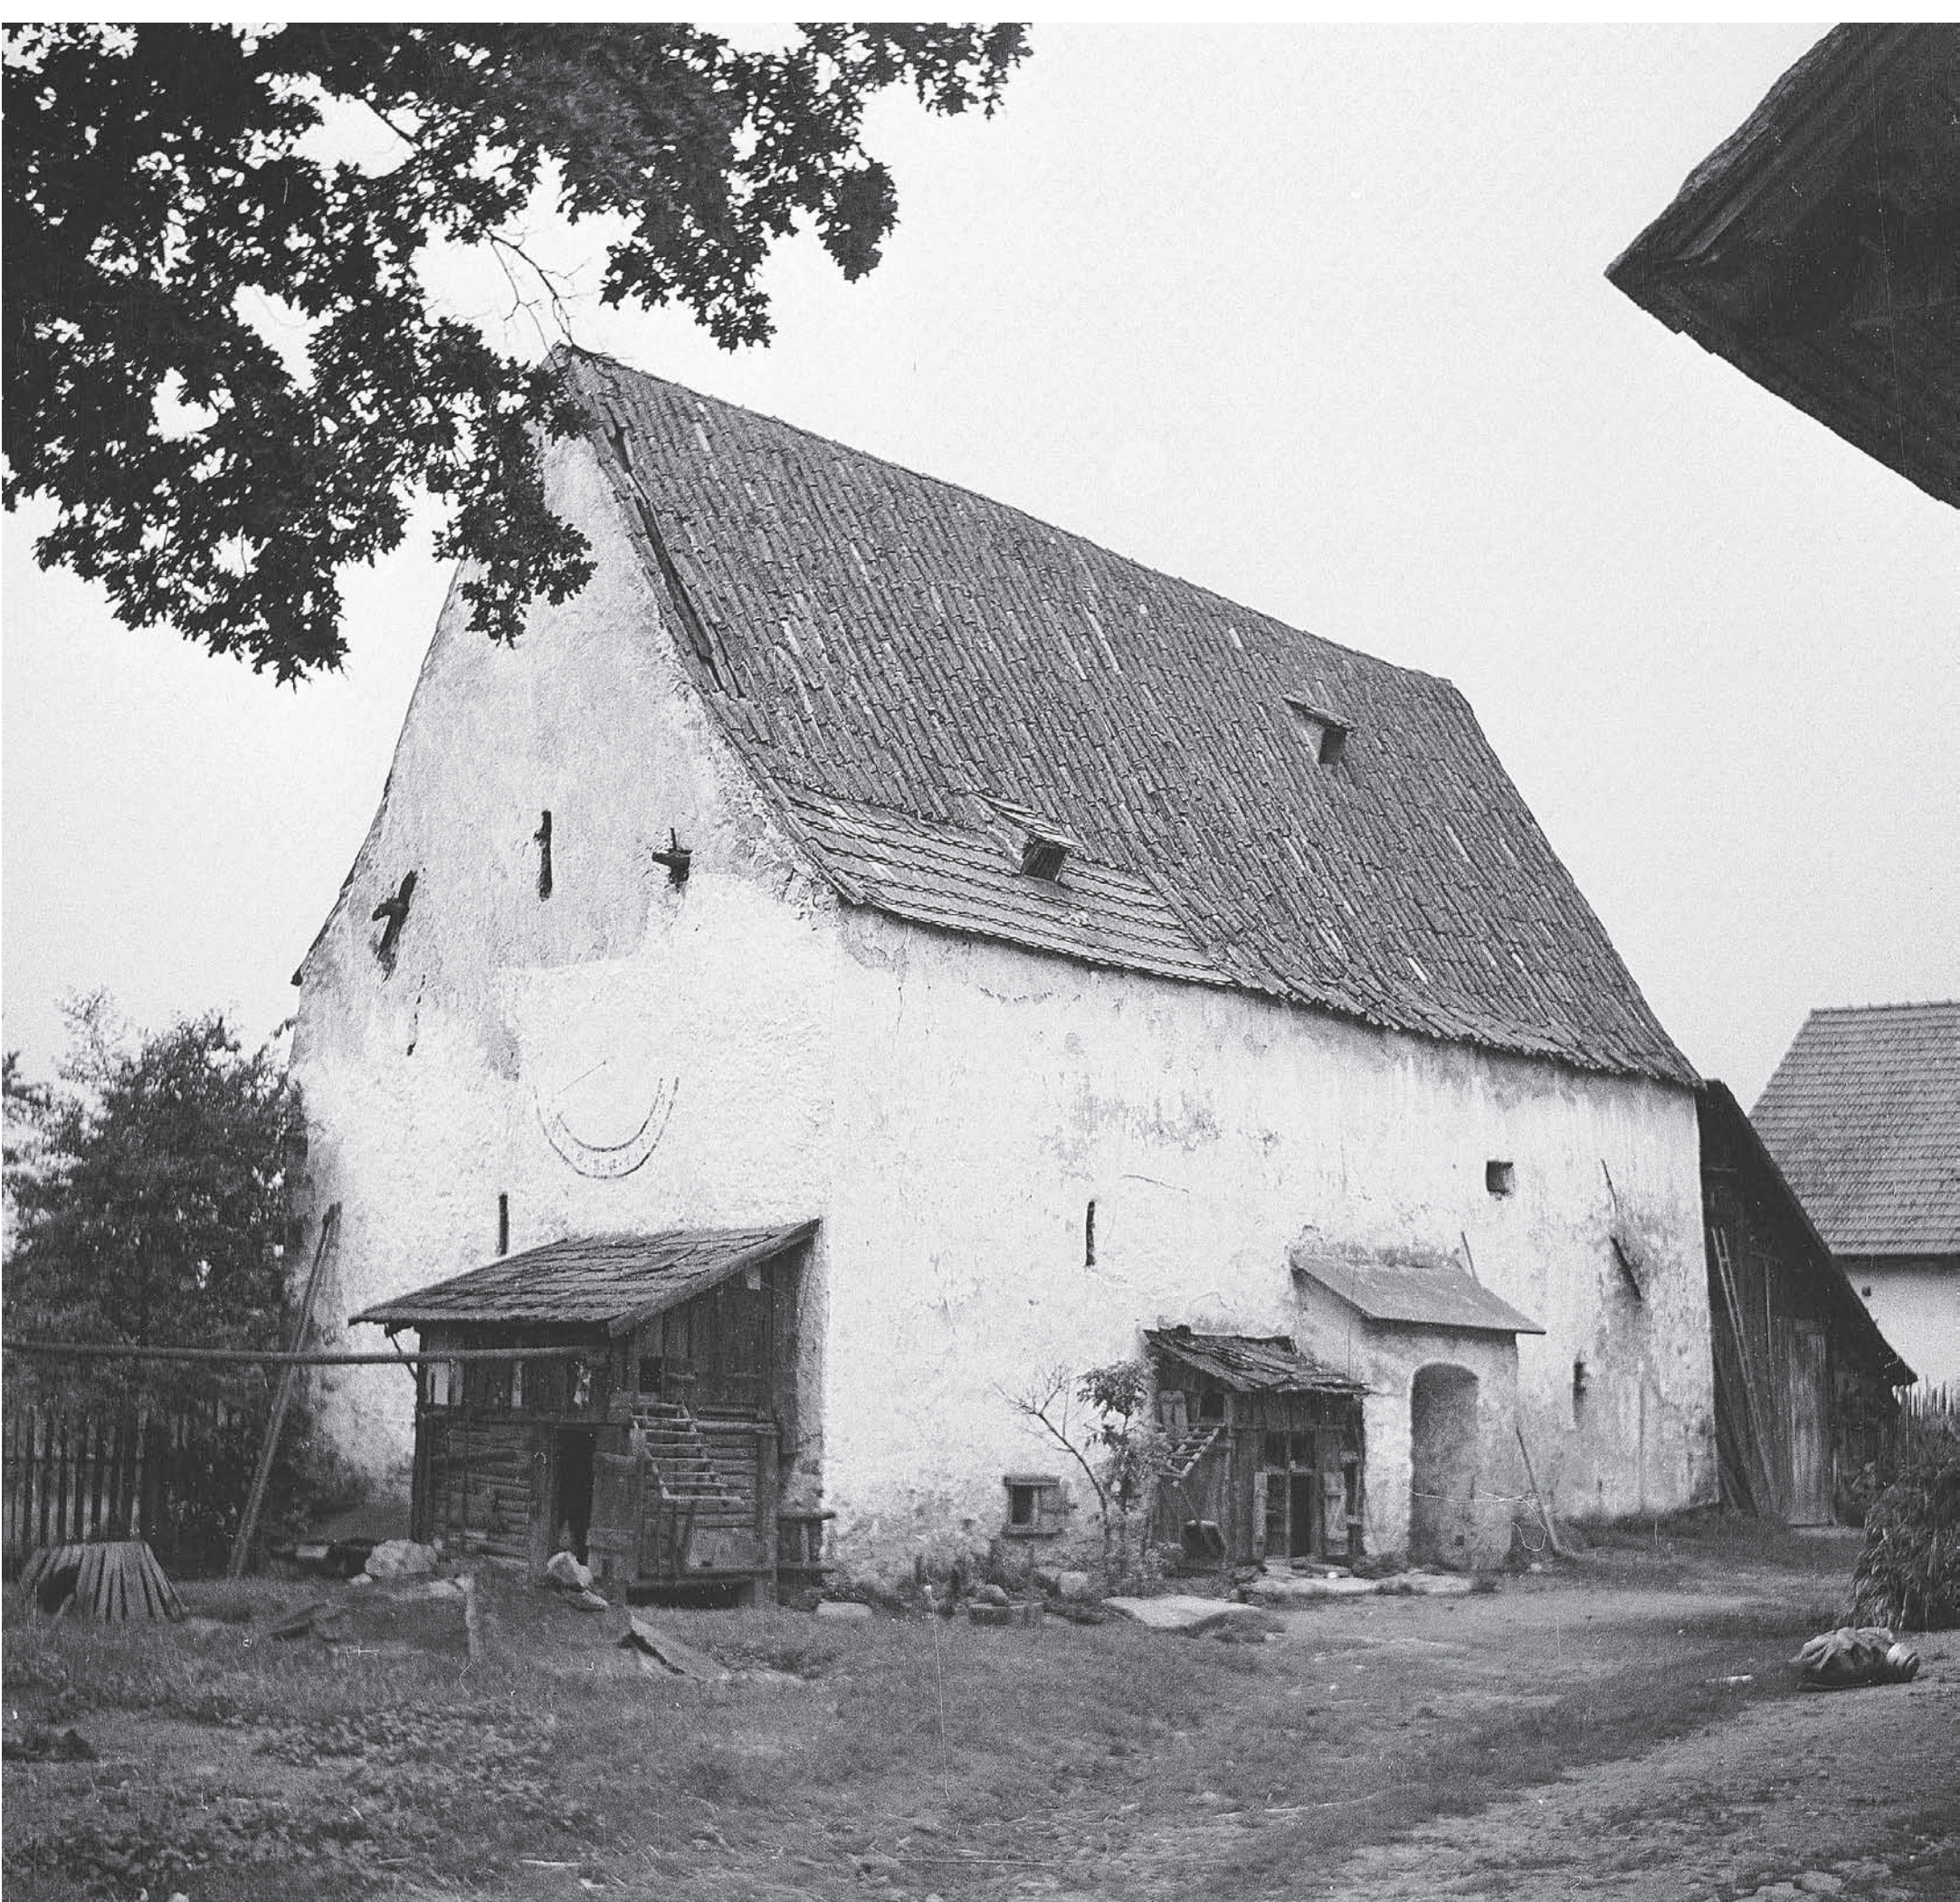
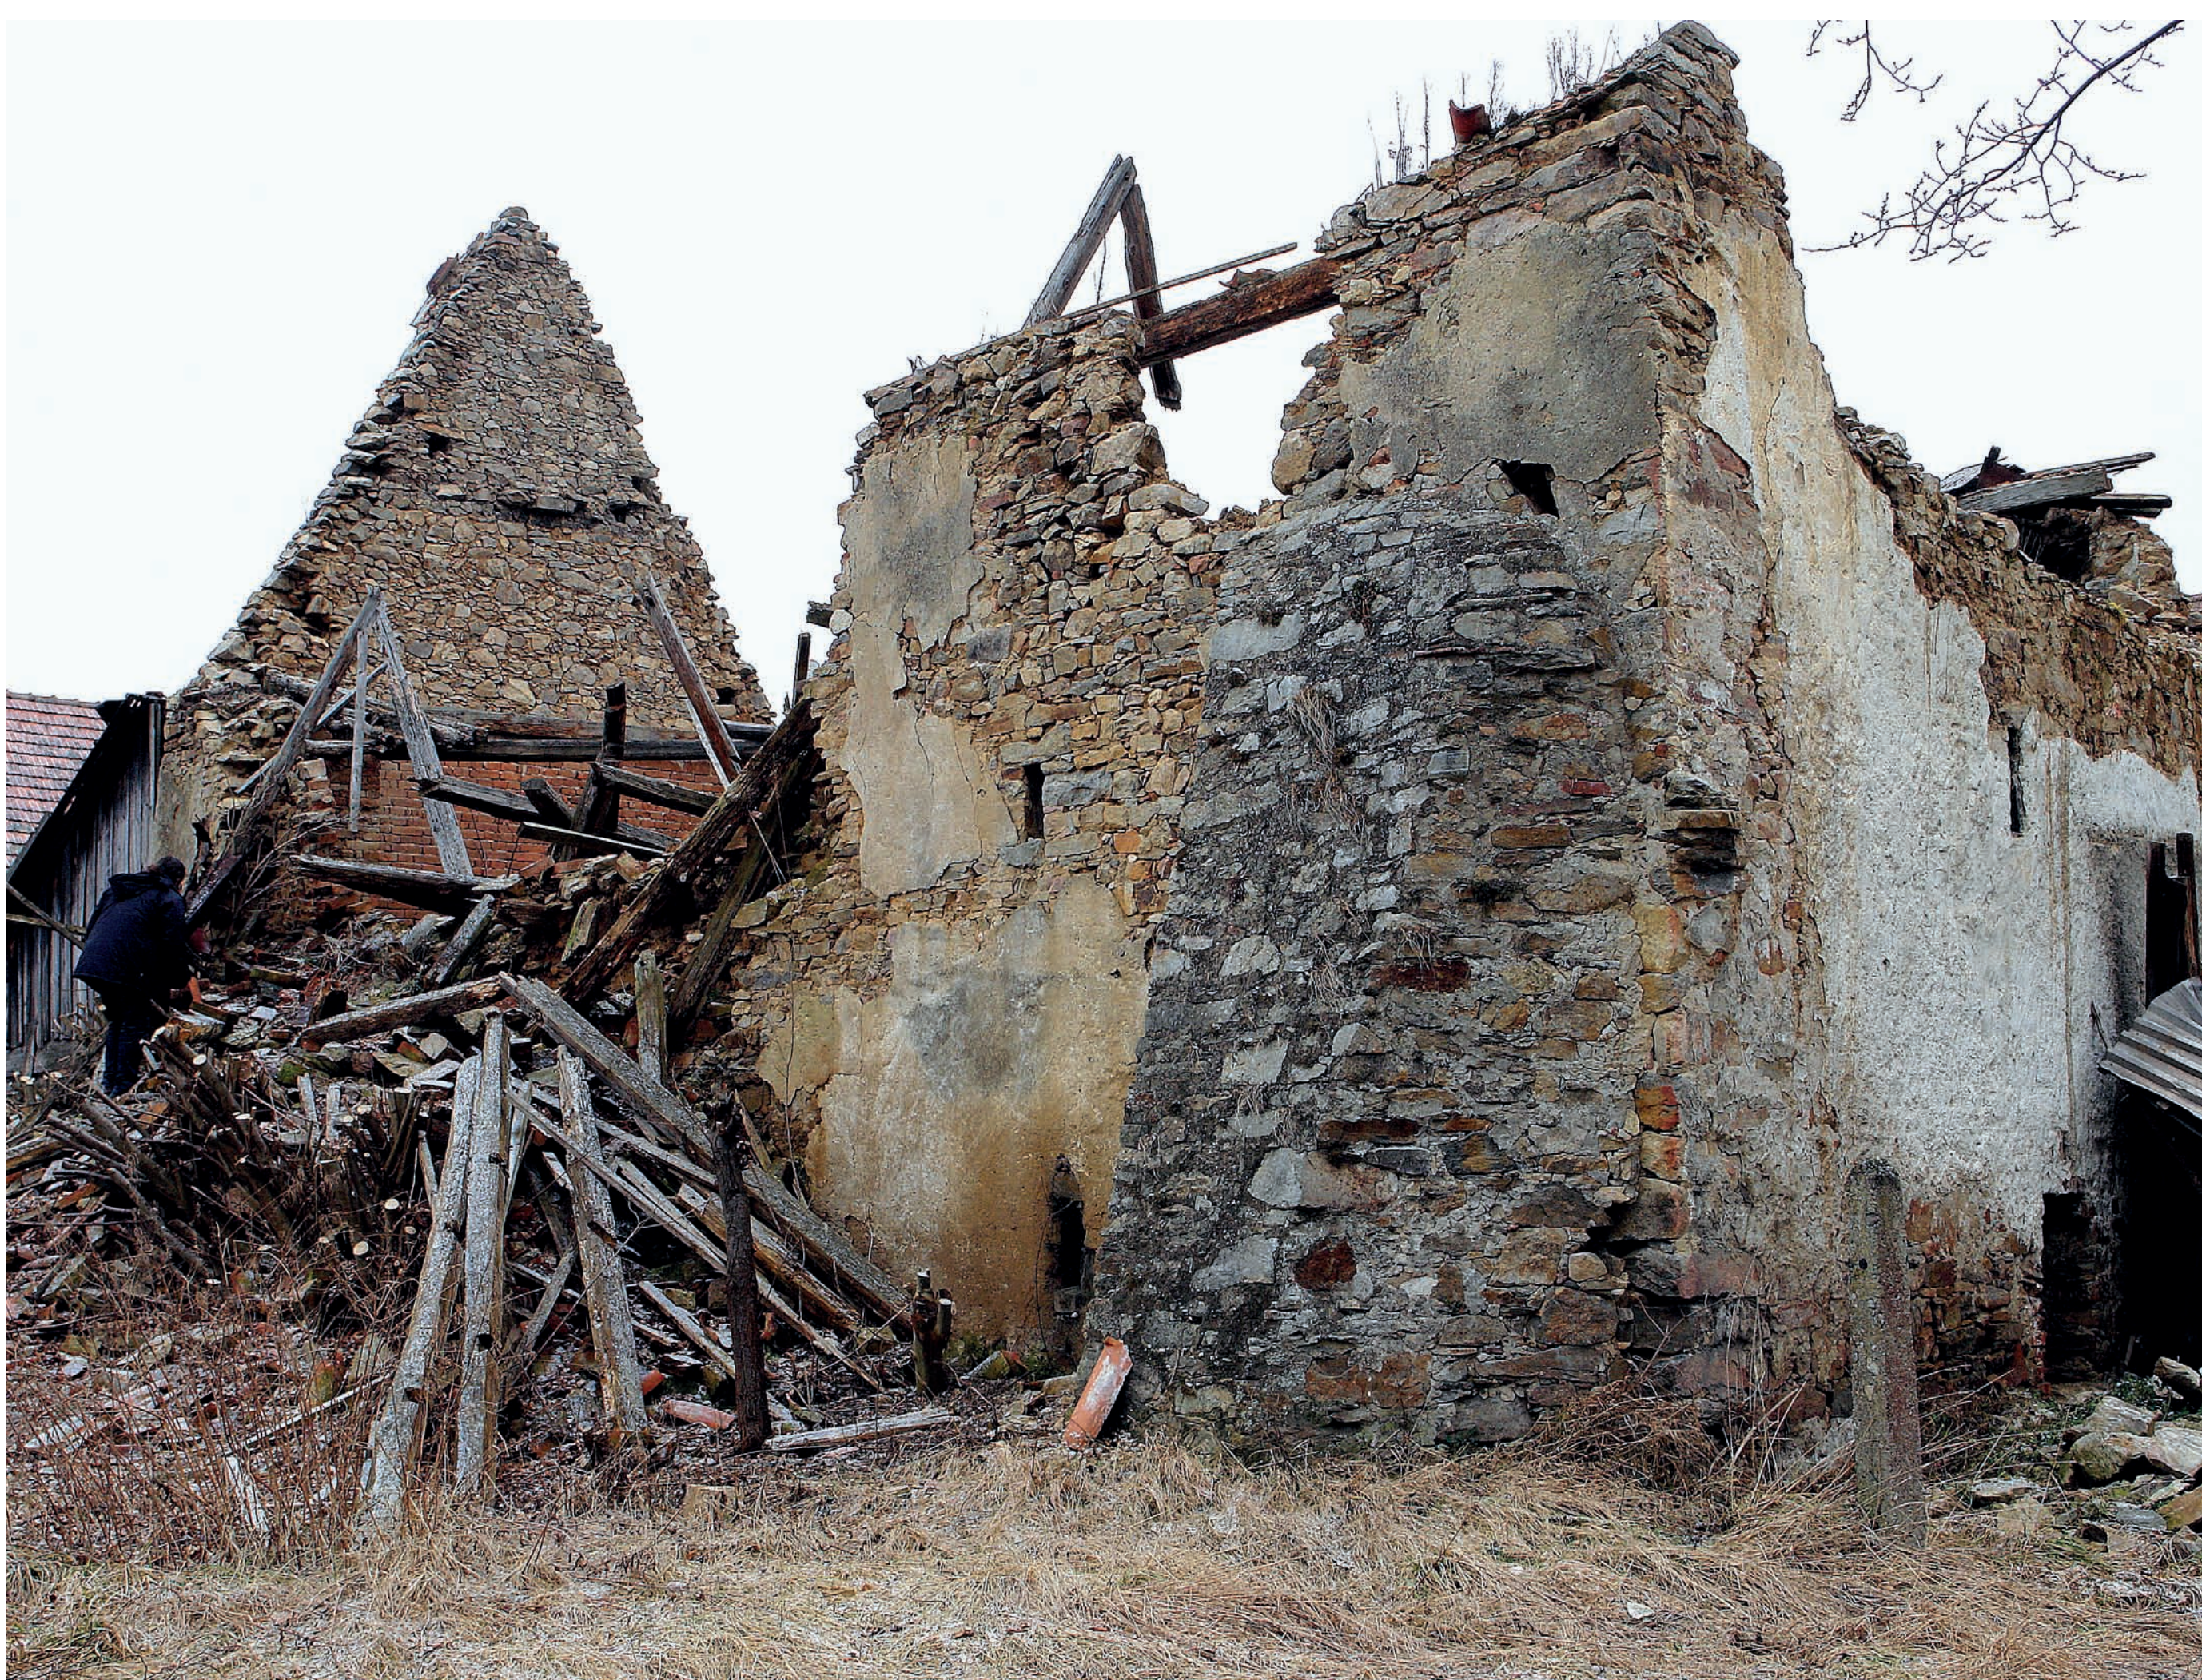
←← **Radošovice (Strakonice) čp. 9.** Sýpka usedlosti. Rubová strana jižního štítu s místem nálezu střeptů pod někdejší trámovou kotvou u spodního hambalku – kresba se záznamem krovu a fotografie nálezů střeptů. JŠ 1977

✓ Sýpka s ještě stabilním jižním štítem, v jehož zdivu byl později v roce 1977 nalezen shluk pozdně středověkých střeptů. JŠ 1964

← Stav objektu v kulminačním období destrukcí – po zřícení jižního štítu (vpravo) a části západní stěny. JŠ 2013

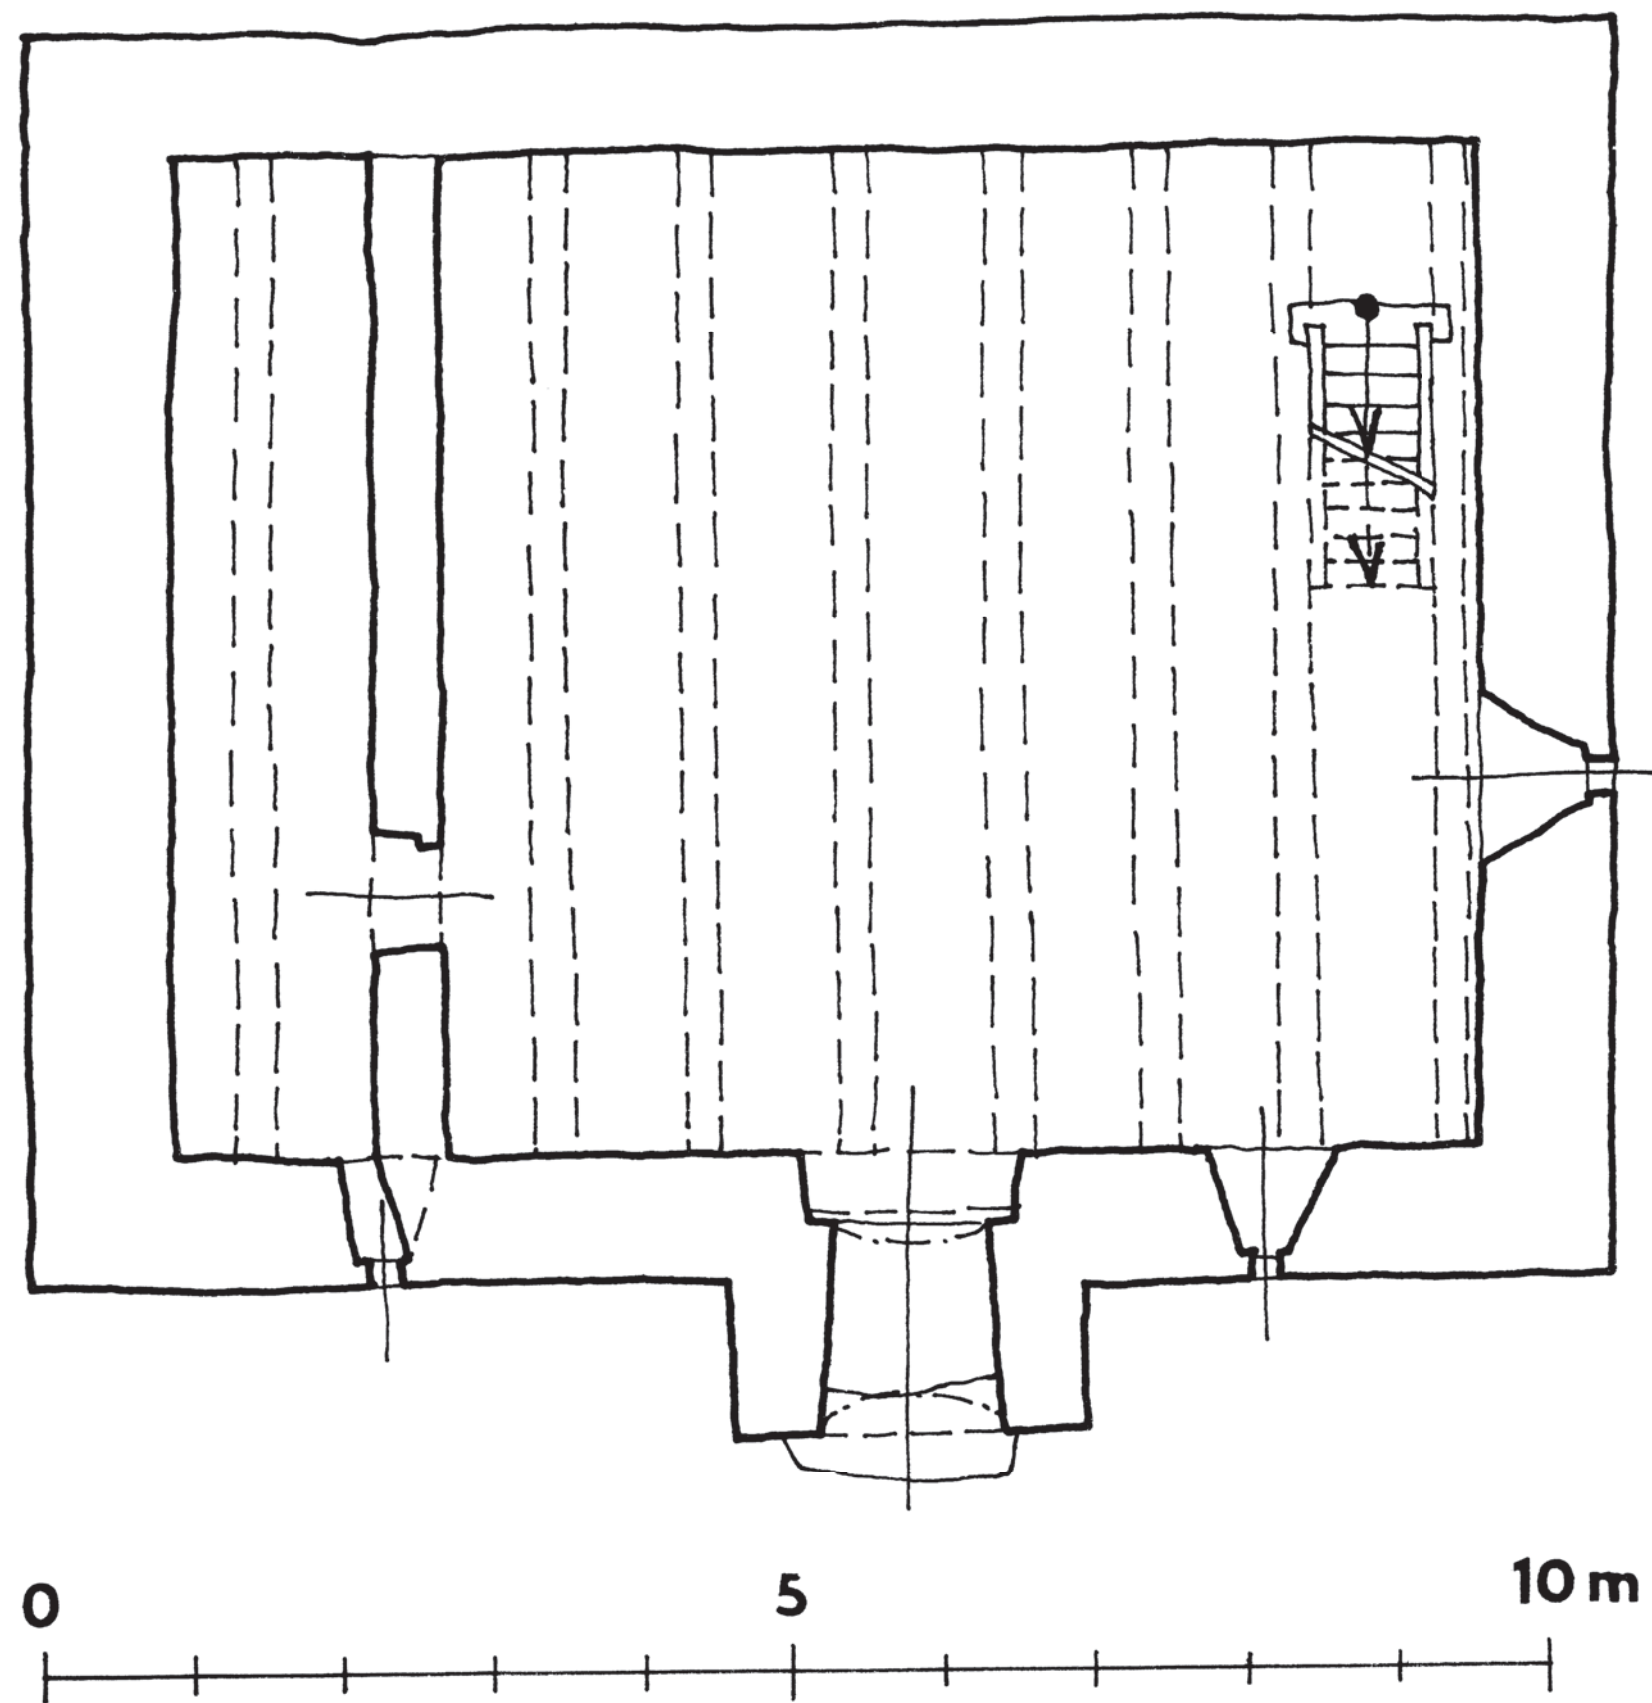
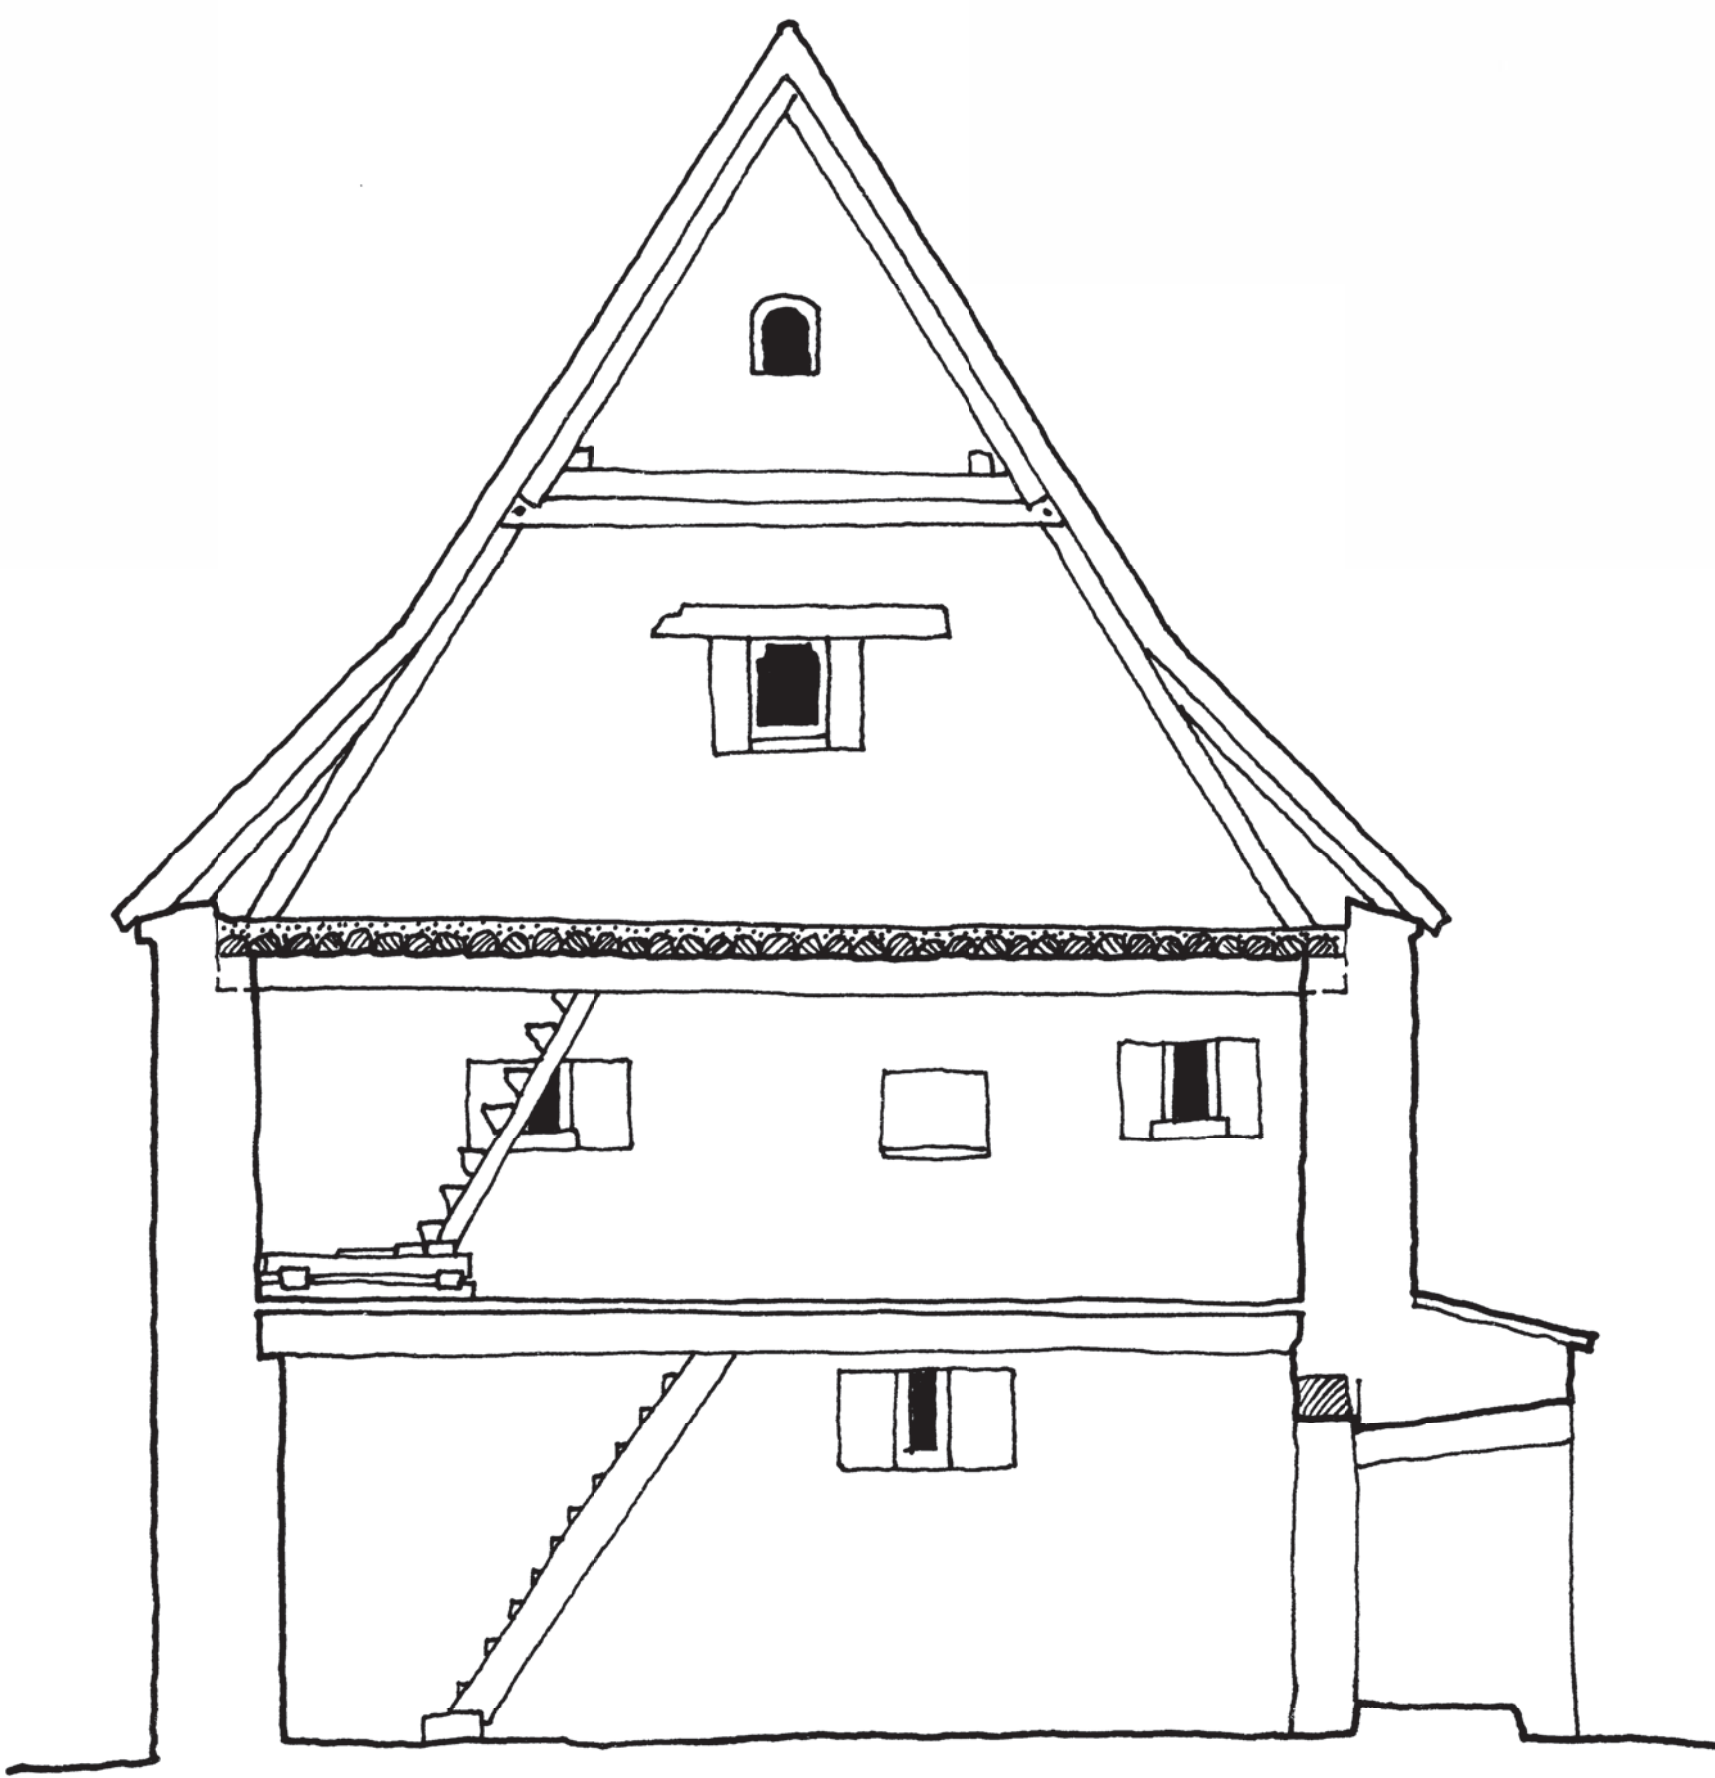
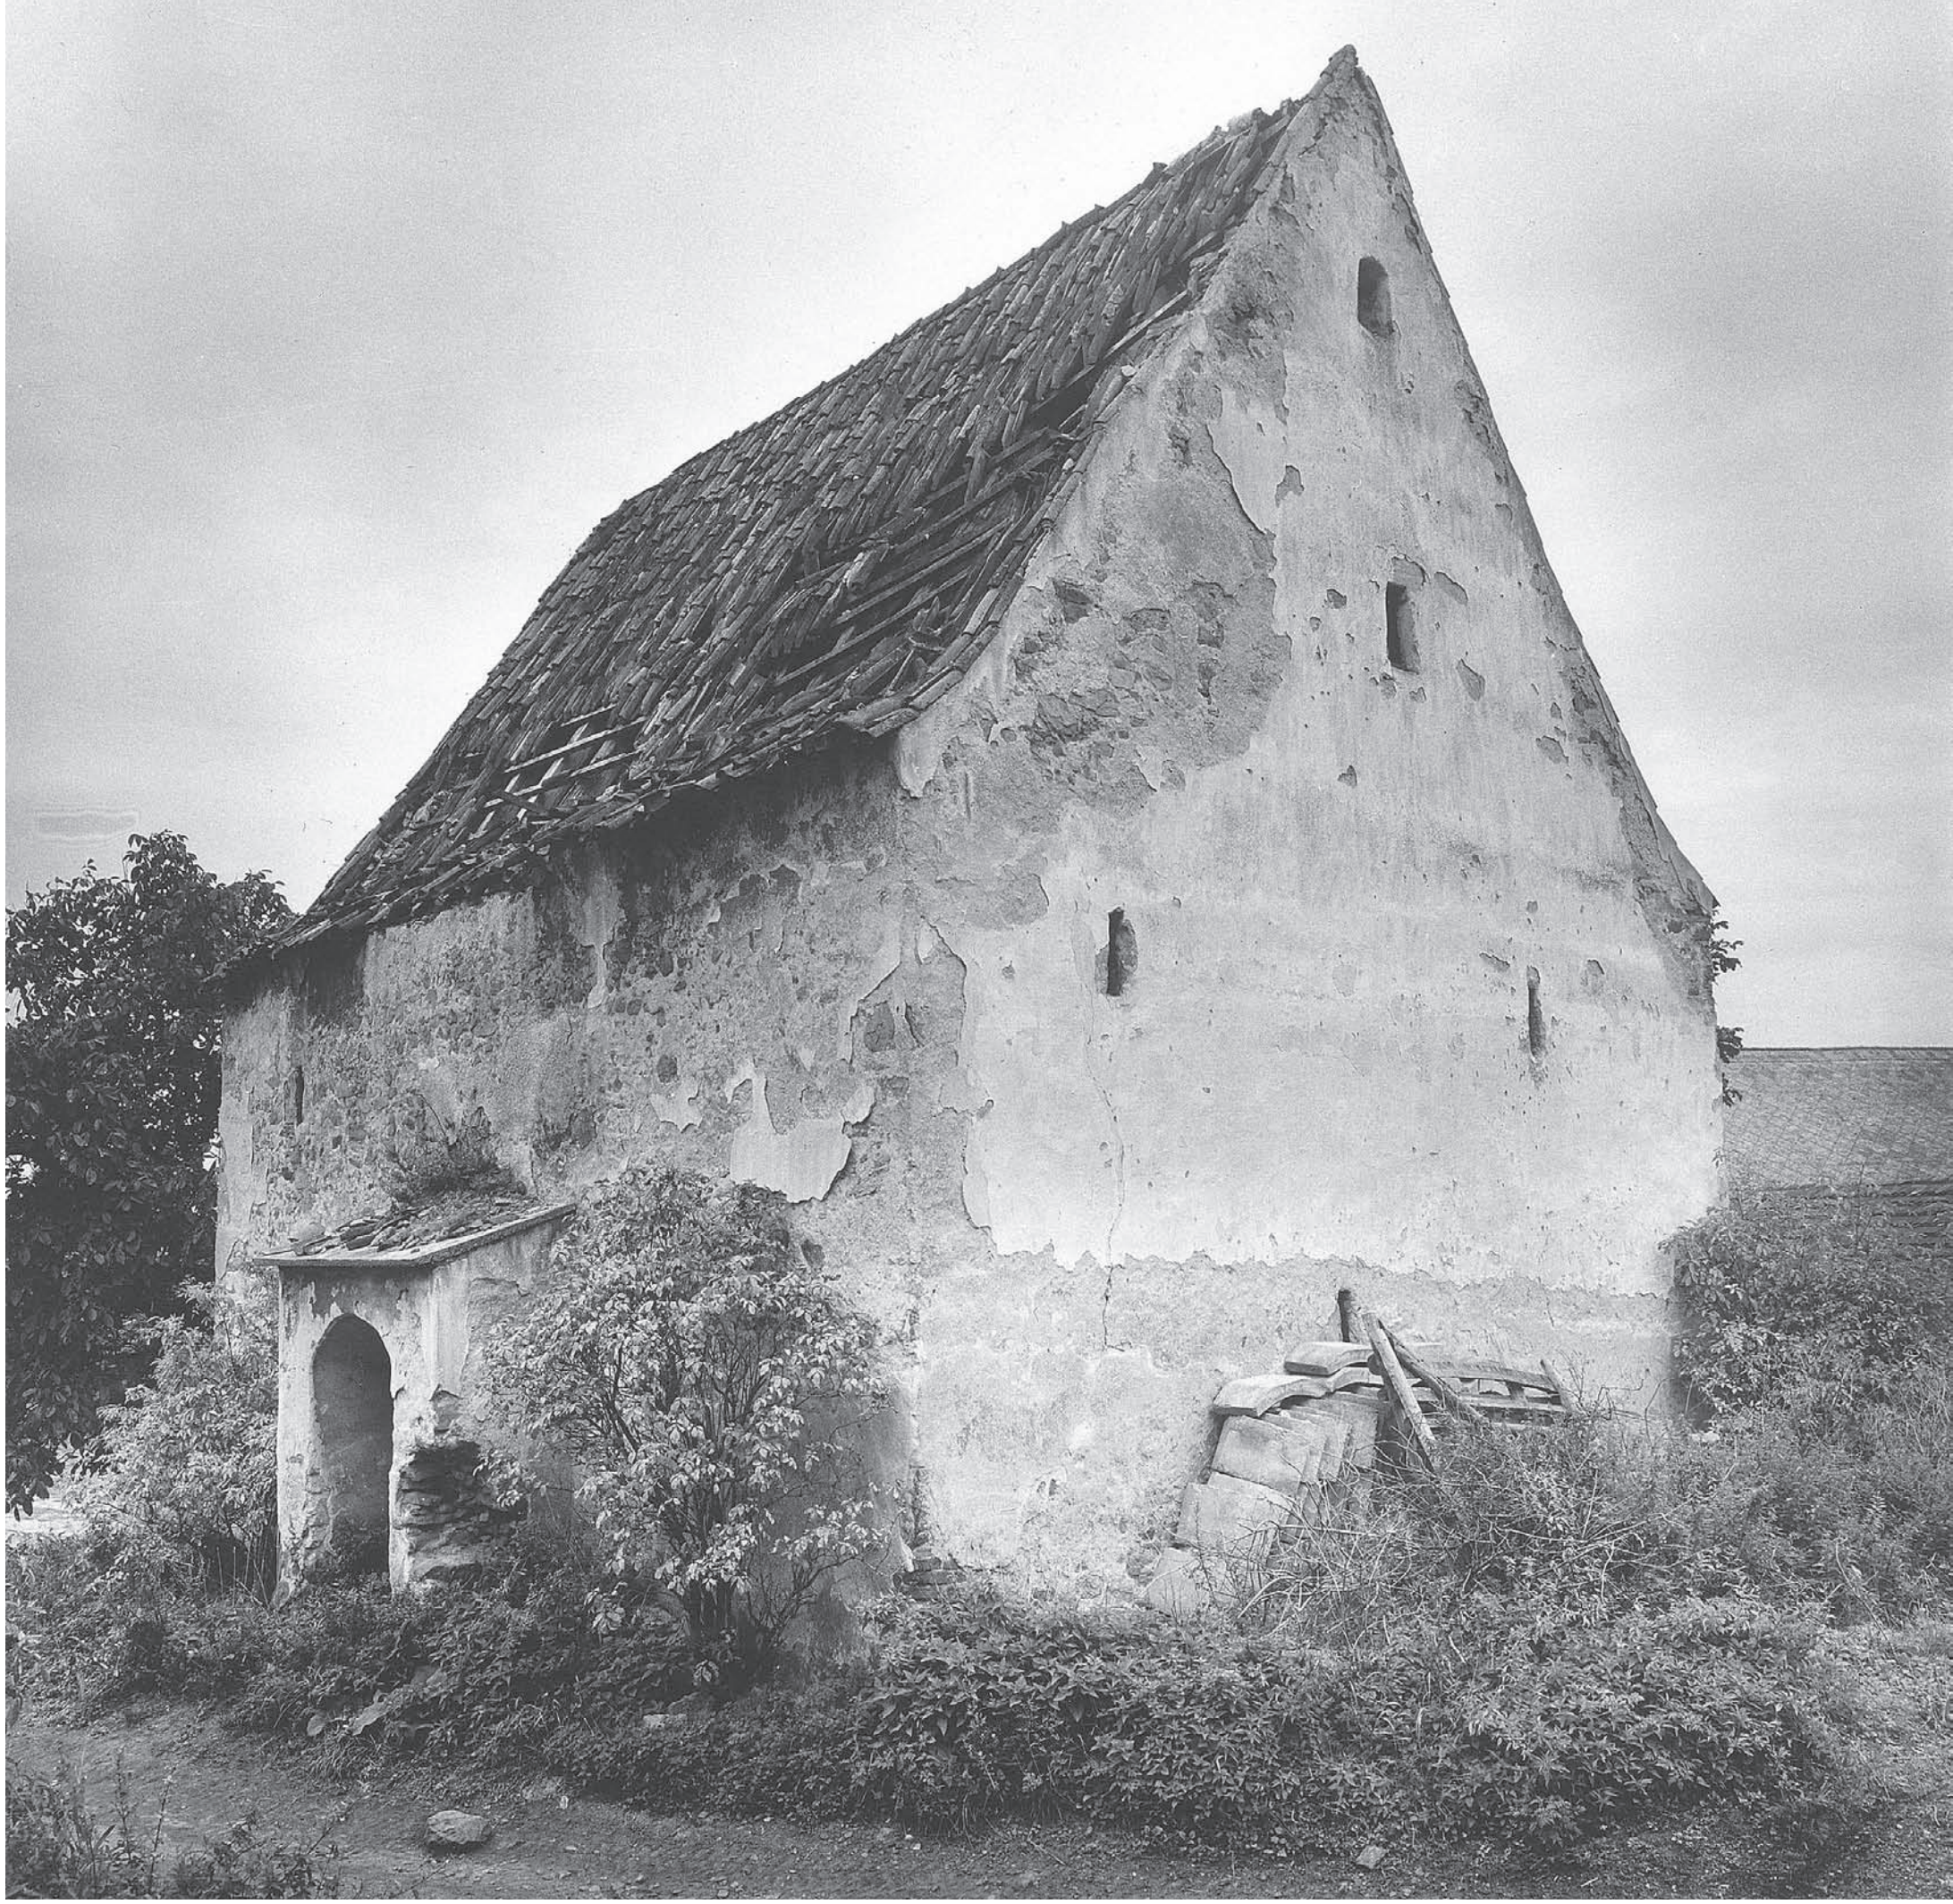
↓ **Modlešovice (Strakonice) čp. 1.** Sýpka ve dvoře usedlosti – pohled od vjezdu do dvora na počátku zániku stavby. JŠ 1976

↙↘ Kresební dokumentace modlešovické sýpky – půdorys přízemí a příčný řez. JŠ
