# HISTORICKÁ ARCHITEKTURA

## nejen lidová

Výstava k životnímu jubileu architekta a stavebního historika

**Jiřího Škabradý (\* 20. 2. 1946)**

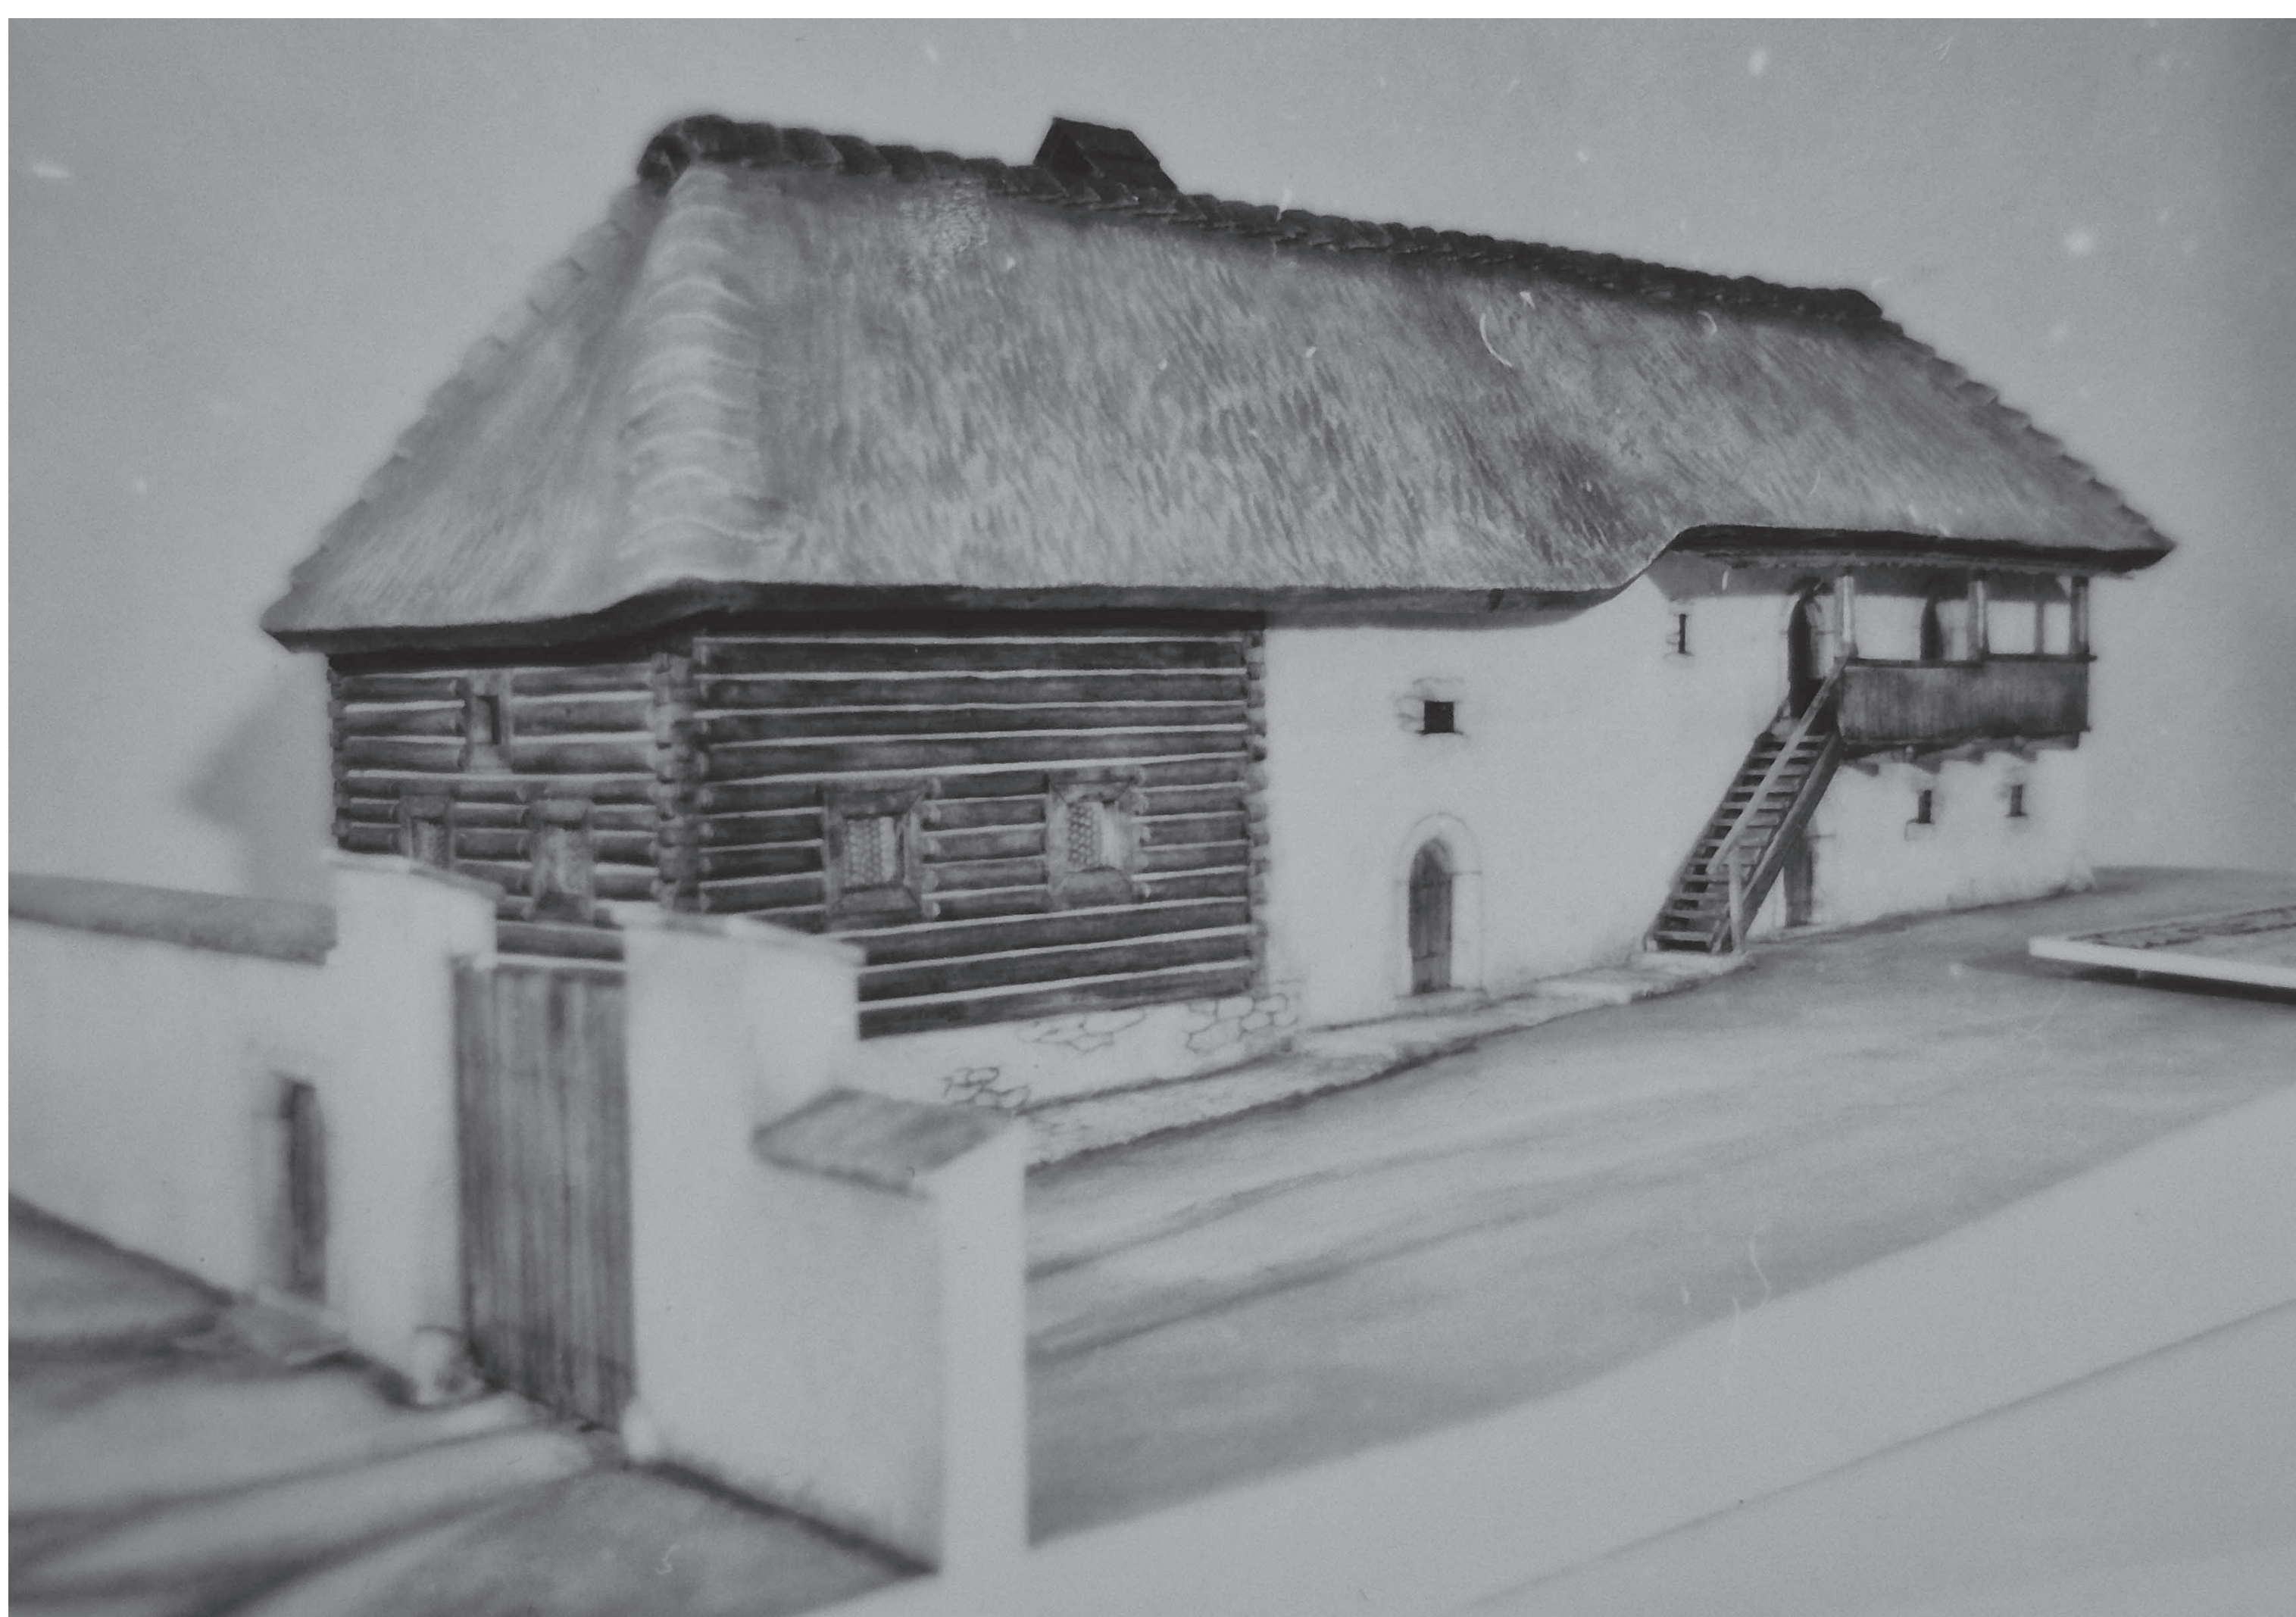
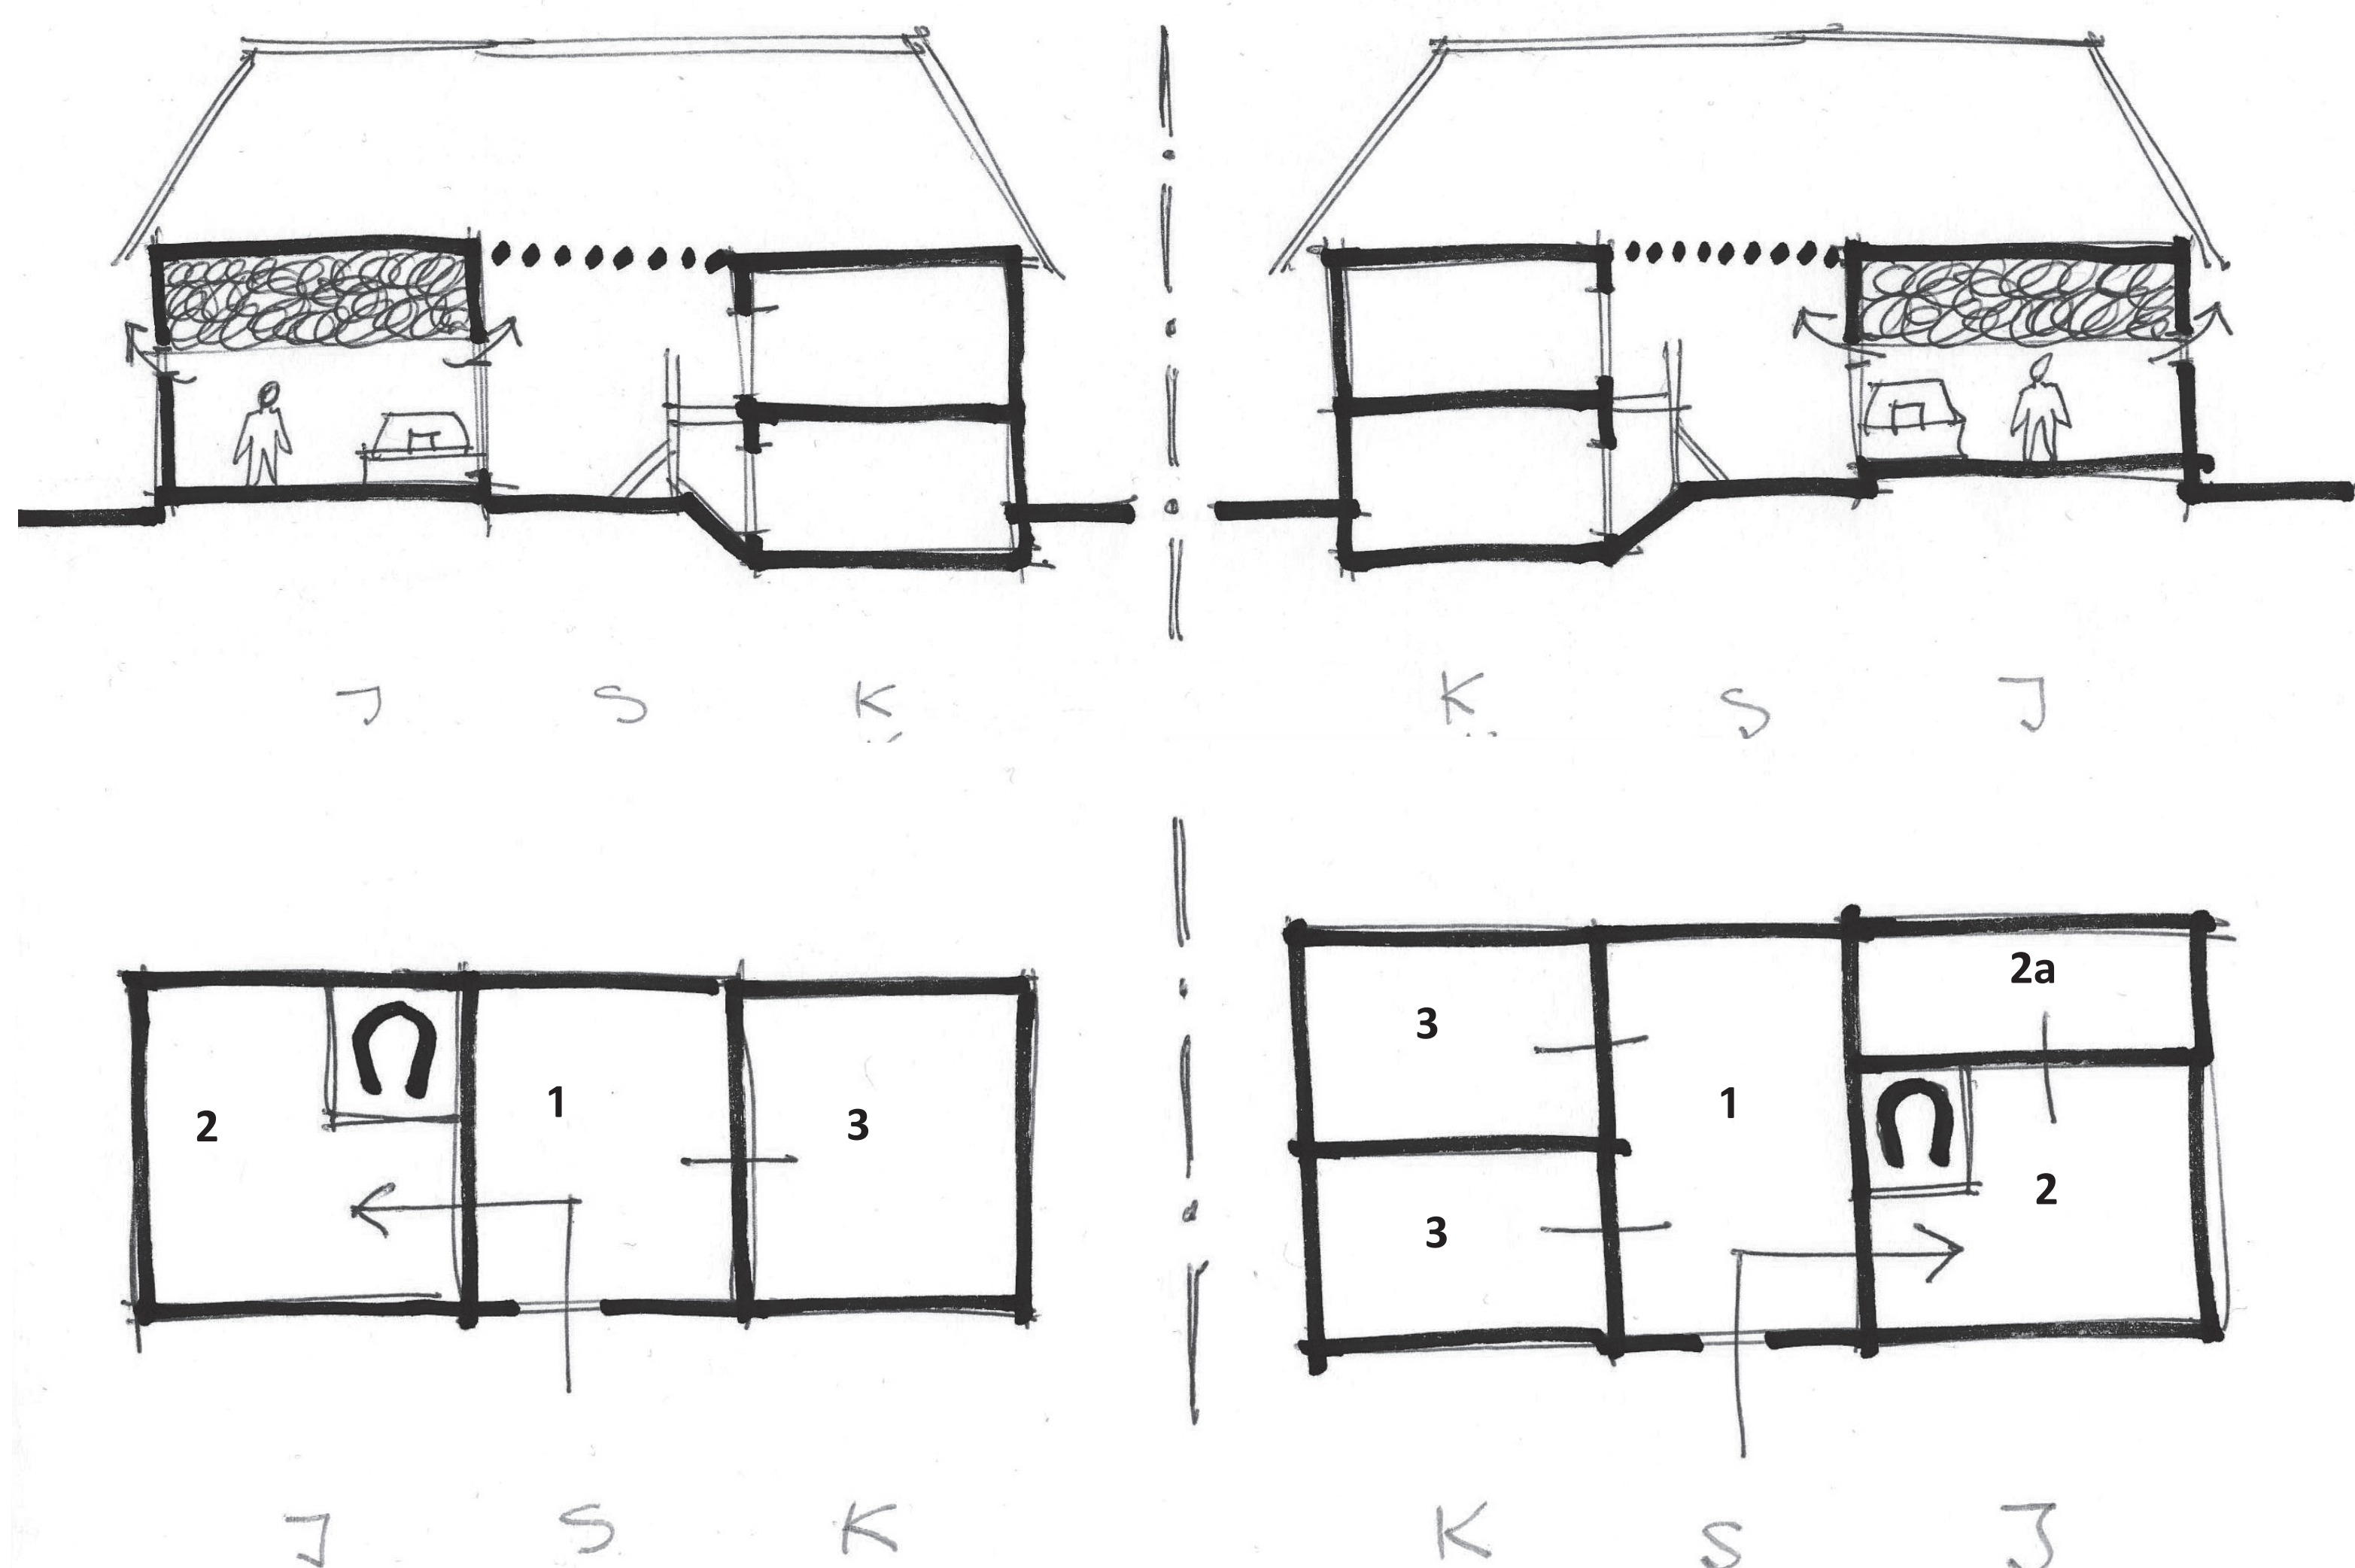
- ↑↑ Černuc (Velvary) čp. 29. Podélné průčelí domu se čtyřmi pozdně gotickými portály. Podle polohy portálu se dá předpokládat, že vedly do síně, hospodářského prostoru domu v přízemí a dvou komor v patře, které musely být přístupné z pavlače. JŠ
- ←↑ Návrh modelové rekonstrukce domu s nedochovanou obytnou místností, která je interpretována jako roubená dymná jizba s horním větracím oknem nad oběma „normálními“ spodními okny v čelní stěně. Toto uspořádání náleží ke způsobu budování středověkých tzv. dymných jizeb, v nichž umožňovalo jejich obyvatelům soužití s kouřem, který ještě vystupoval z vytápěcího zařízení přímo do prostoru místnosti. JŠ
- ✓ Model prezentovaný na výstavě v Roztokách u Prahy. JŠ 1983

- ↓↓ Půdorysné schéma pravé a levé orientace domu vesnického domu na konci středověku, v jednodušším jednotraktovém a složitějším dvoutraktovém uspořádání. 1–sín, 2–dymná jizba, 2a–vedlejší obytná místnost, 3–komora. JŠ
- ↓ Schémata prostorového uspořádání v podélném řezu, opět v obou variantách orientace. Stropy jizby a komor jsou kompaktní, nejistá je existence stropu nad síní. JŠ

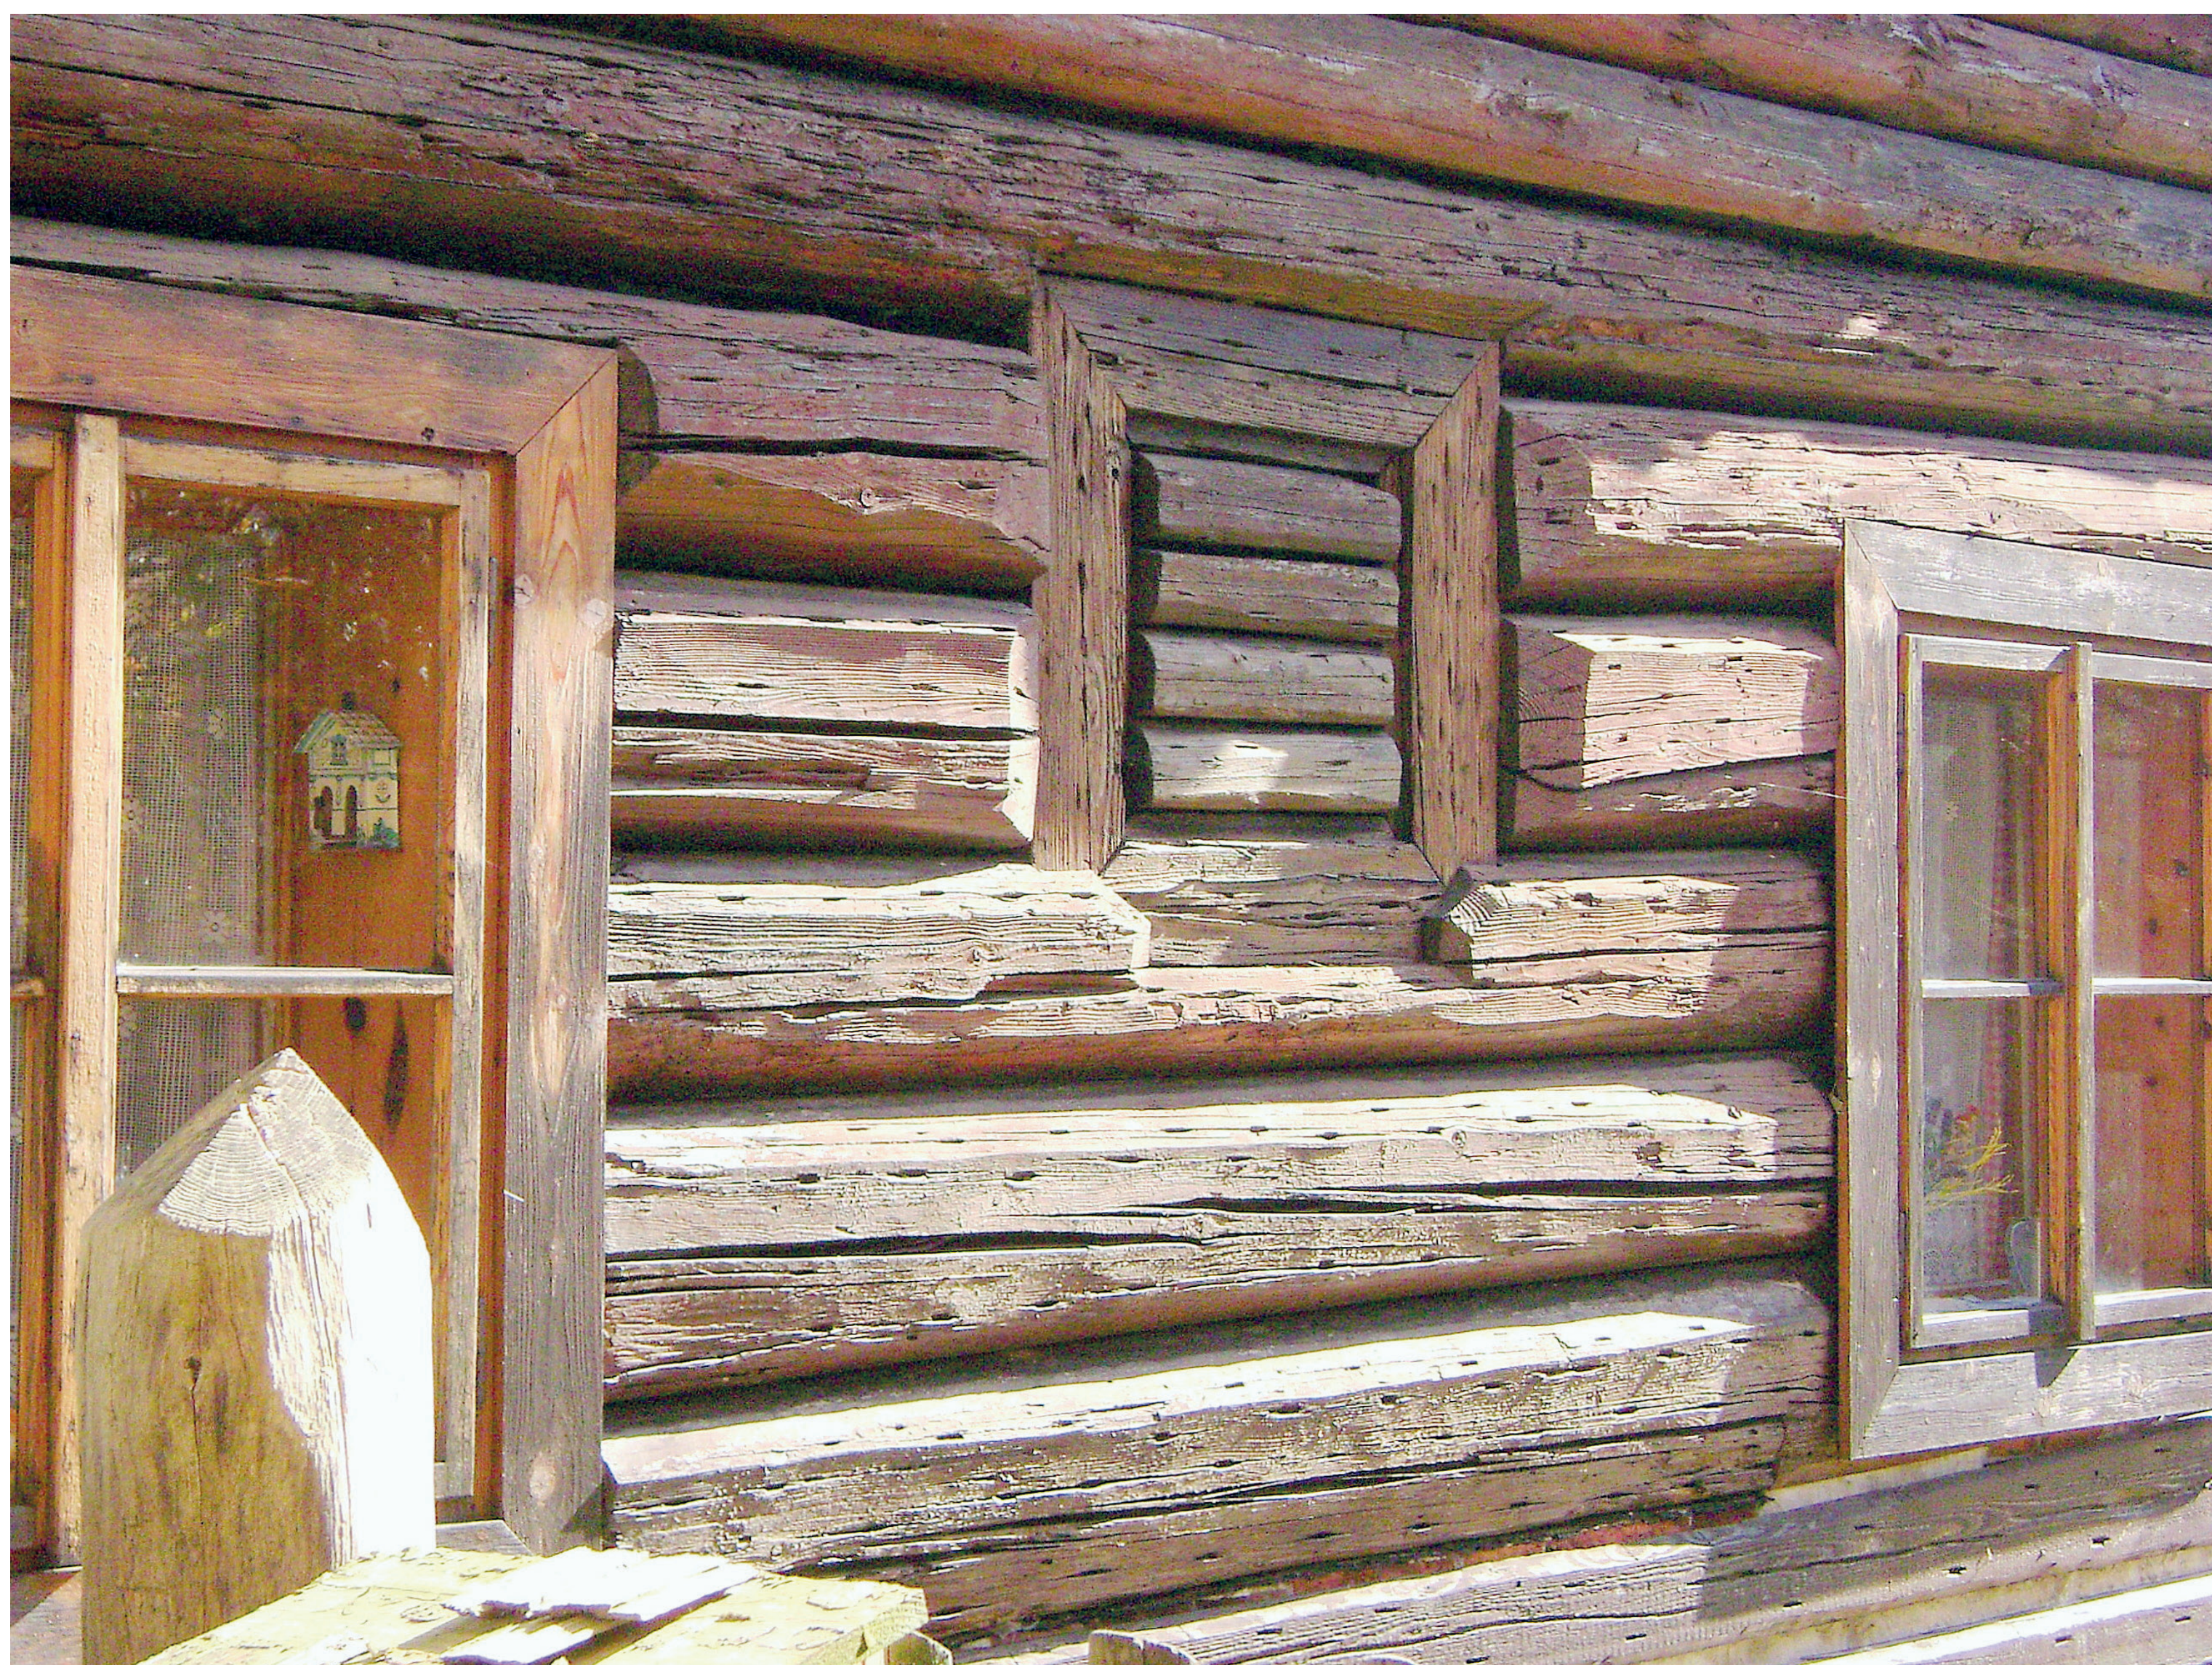
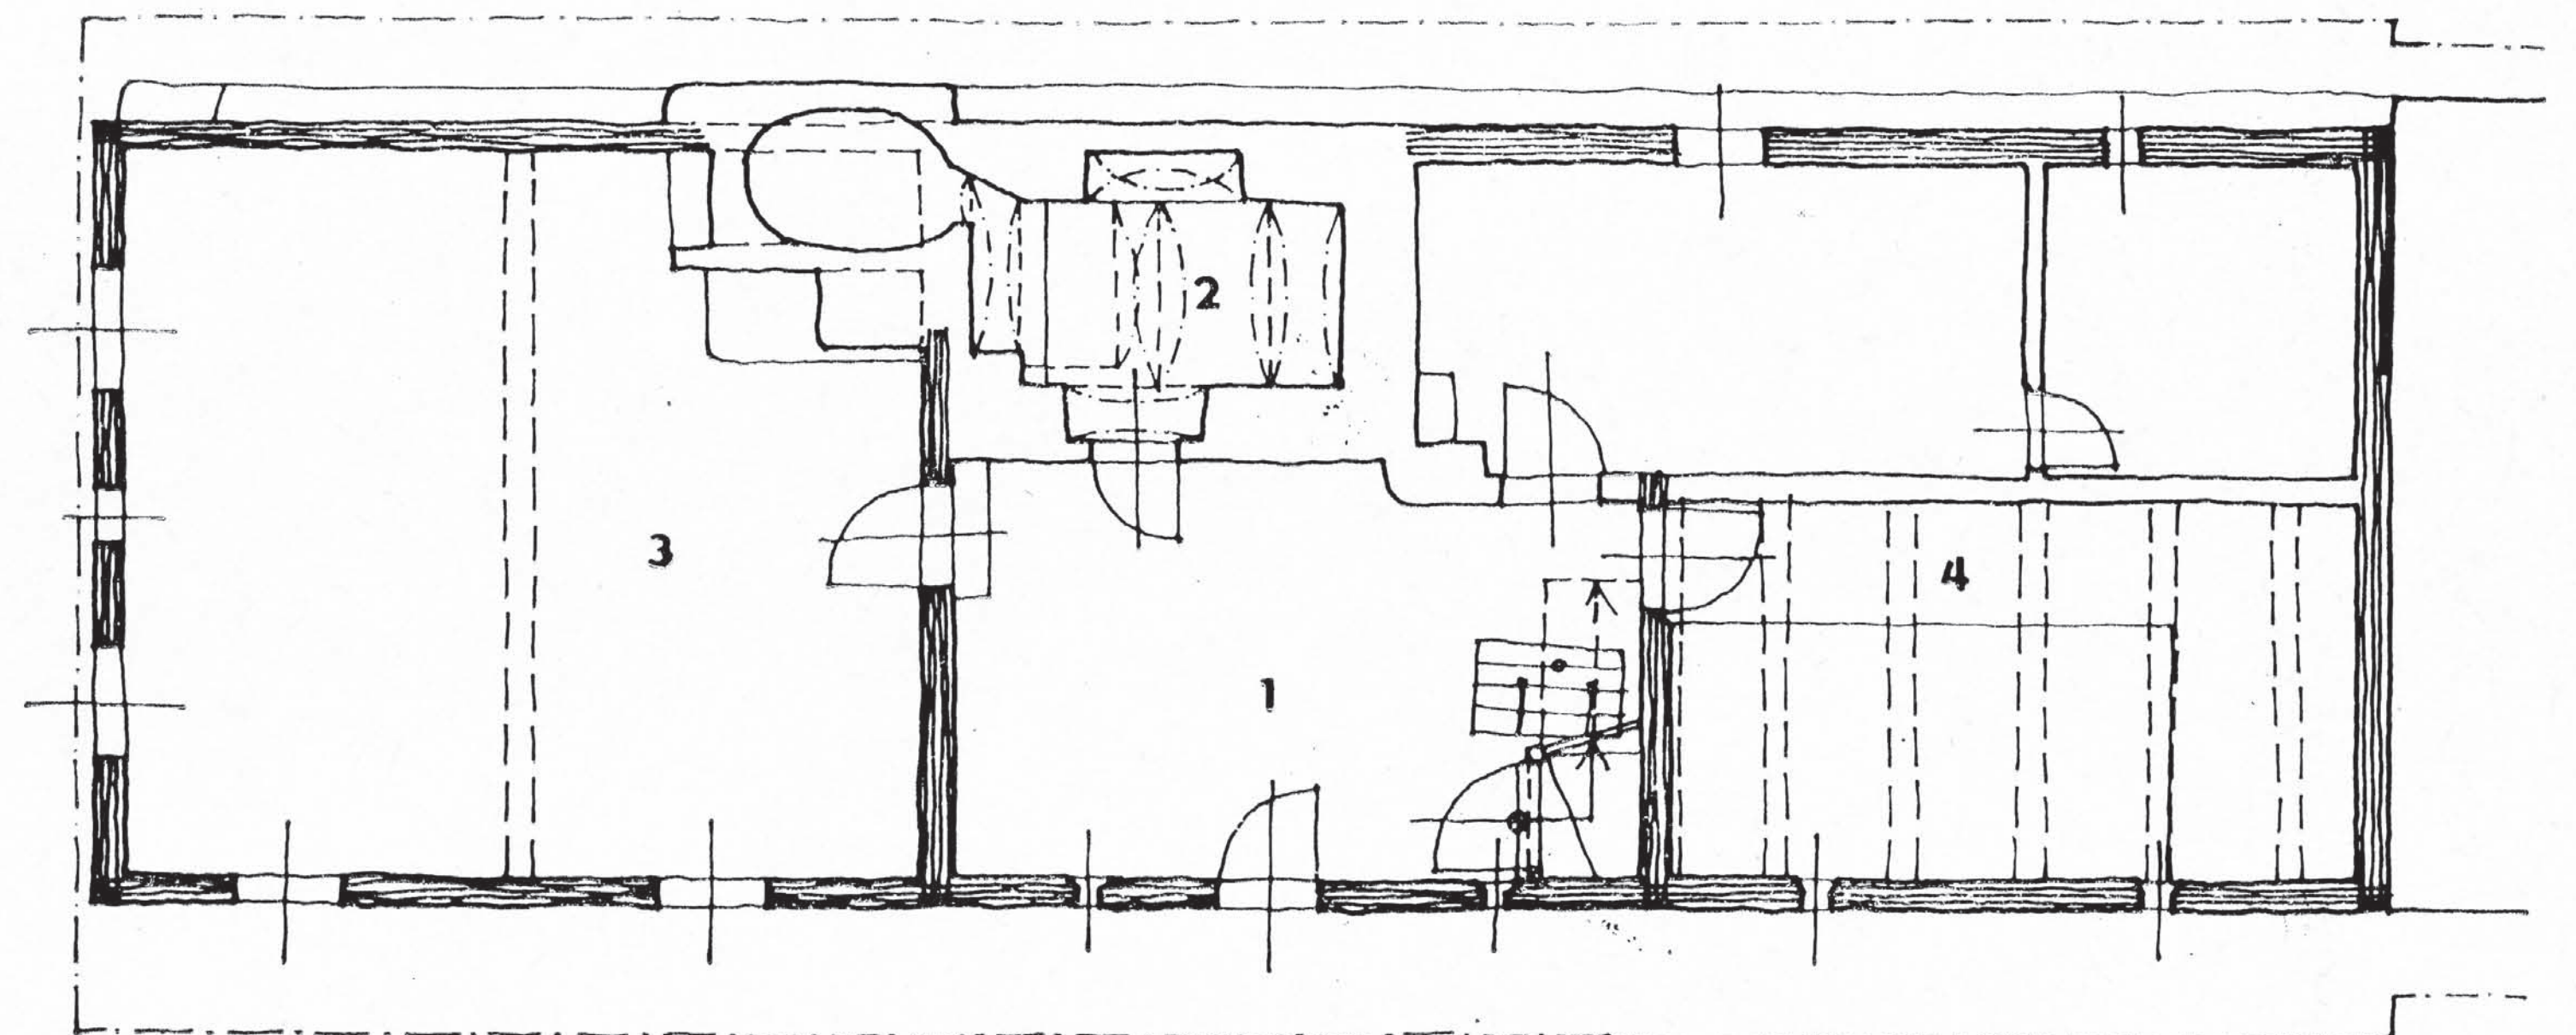
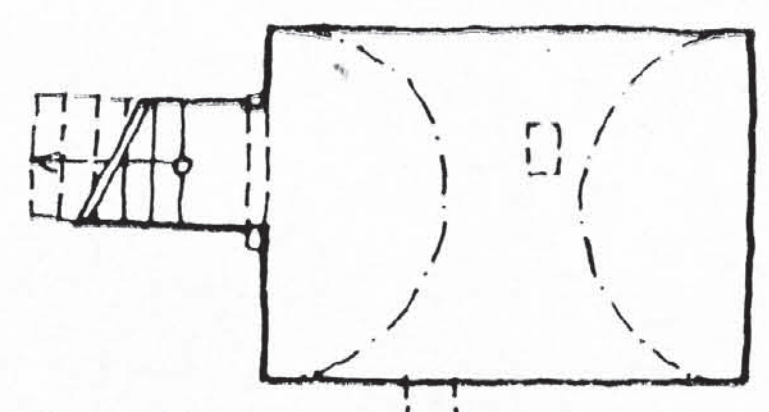
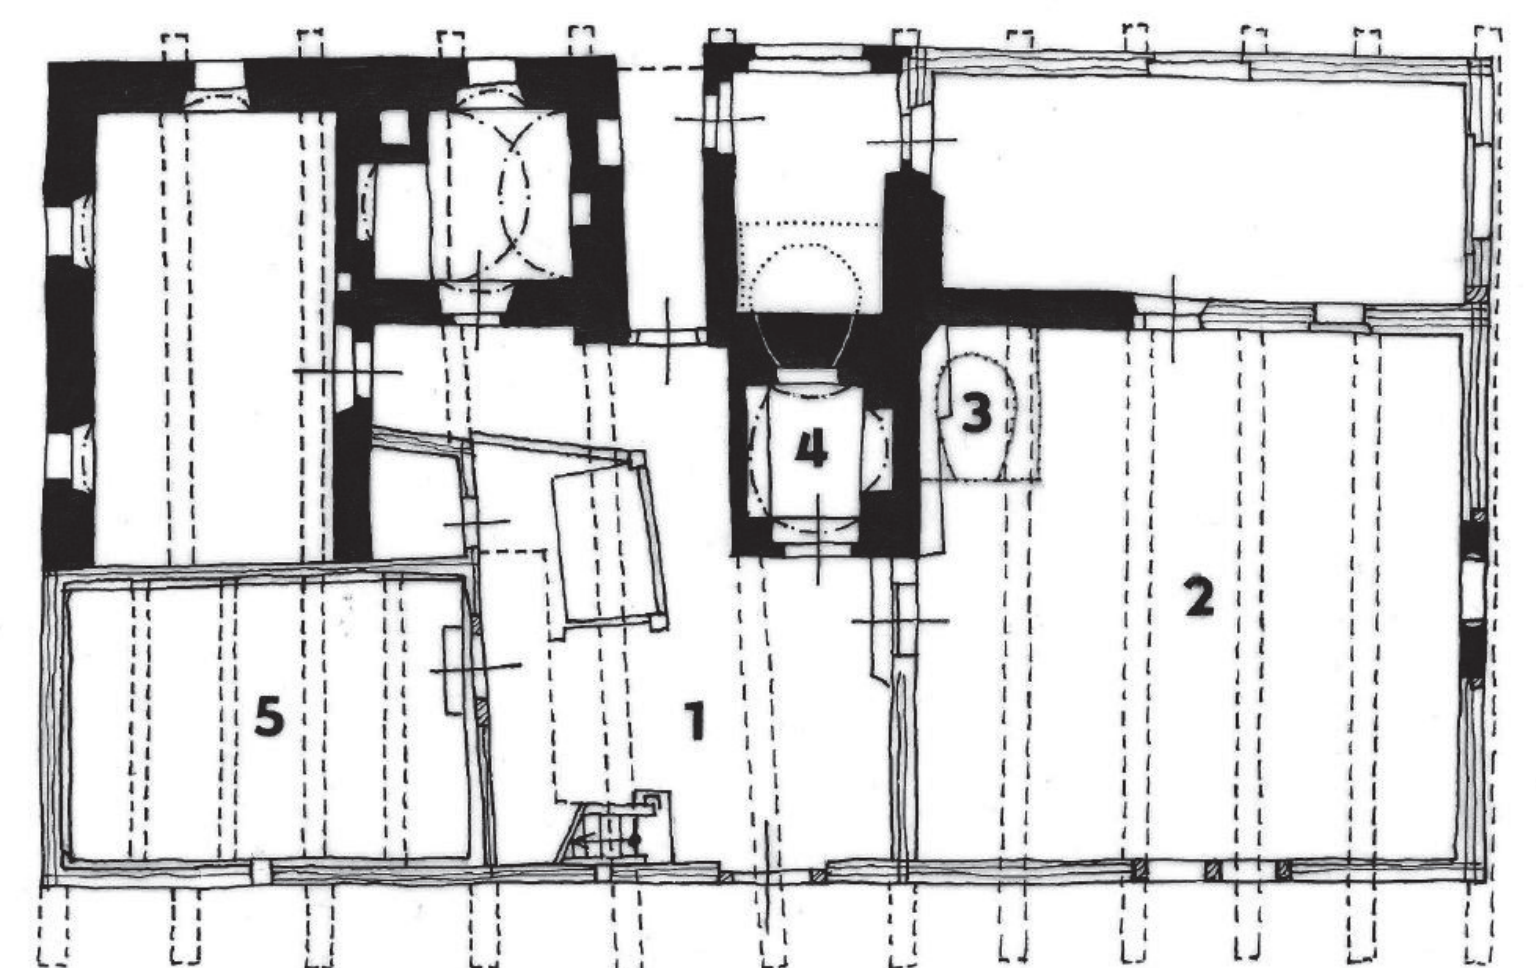
Šrafovány roubené stěny ze 16. stol.  
Dřevo káceno r. 1556. Dendrochrono-  
logickou analýzu provedl (u nás jako  
první) B. Vinš z Výzkum. ústavu lesní-  
ho hospodářství a myslivosti ve Zbraslavi  
r. 1984. 1–síň, 2–černá kuchyně, 3–býv.  
dymná jizba, 4–dol. komora, 5–hor. síň,  
6–zbytek hor. komory. JŠ

↗ Vyznačení polohy původních dolních oken v zaměření čelní stěny. JŠ

↪ Nákres k modelu pro Vlastivědné muzeum Dr. Hostaše v Klatovech. JŠ 1995

**➤ Zbečno (Křivoklát) čp. 22.** Půdorys domu. 1–síň, 2–obyt. místnost, 3–archeologicky zjištěný půdorys pece, 4–černá kuchyně, 5–zbytek roubené komorové části domu. JŠ 1993

→ Výsledek archeologického výzkumu – podkovovitý obrys pece, obrácené ústím do někdejší dymné jizby. JŠ 1993
