# HISTORICKÁ ARCHITEKTURA

## nejen lidová

Výstava k životnímu jubileu architekta a stavebního historika

**Jiřího Škabradý (\* 20. 2. 1946)**

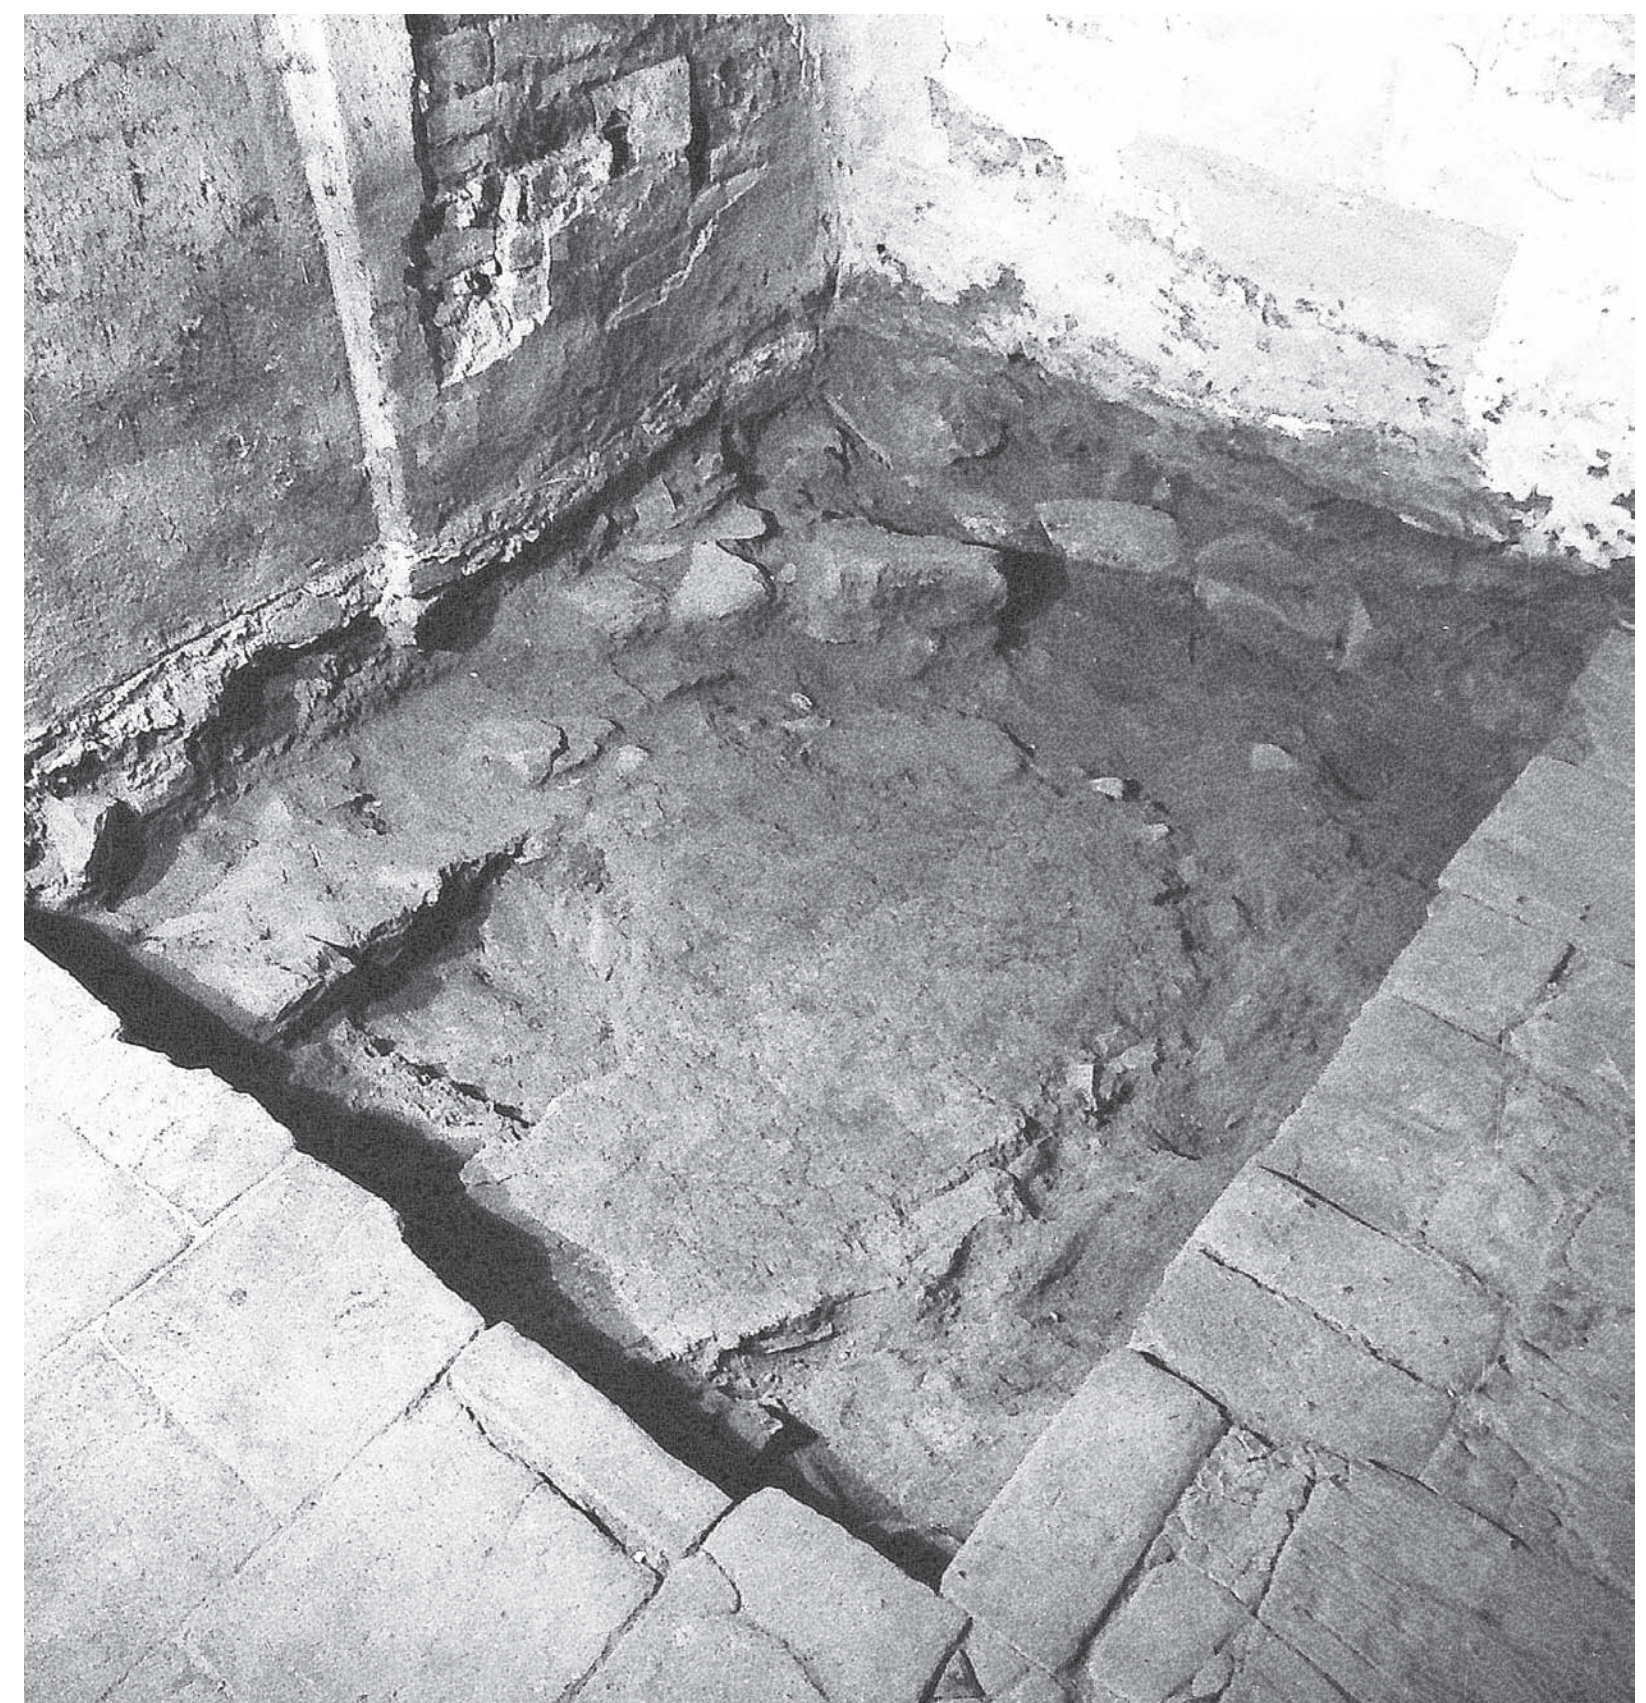
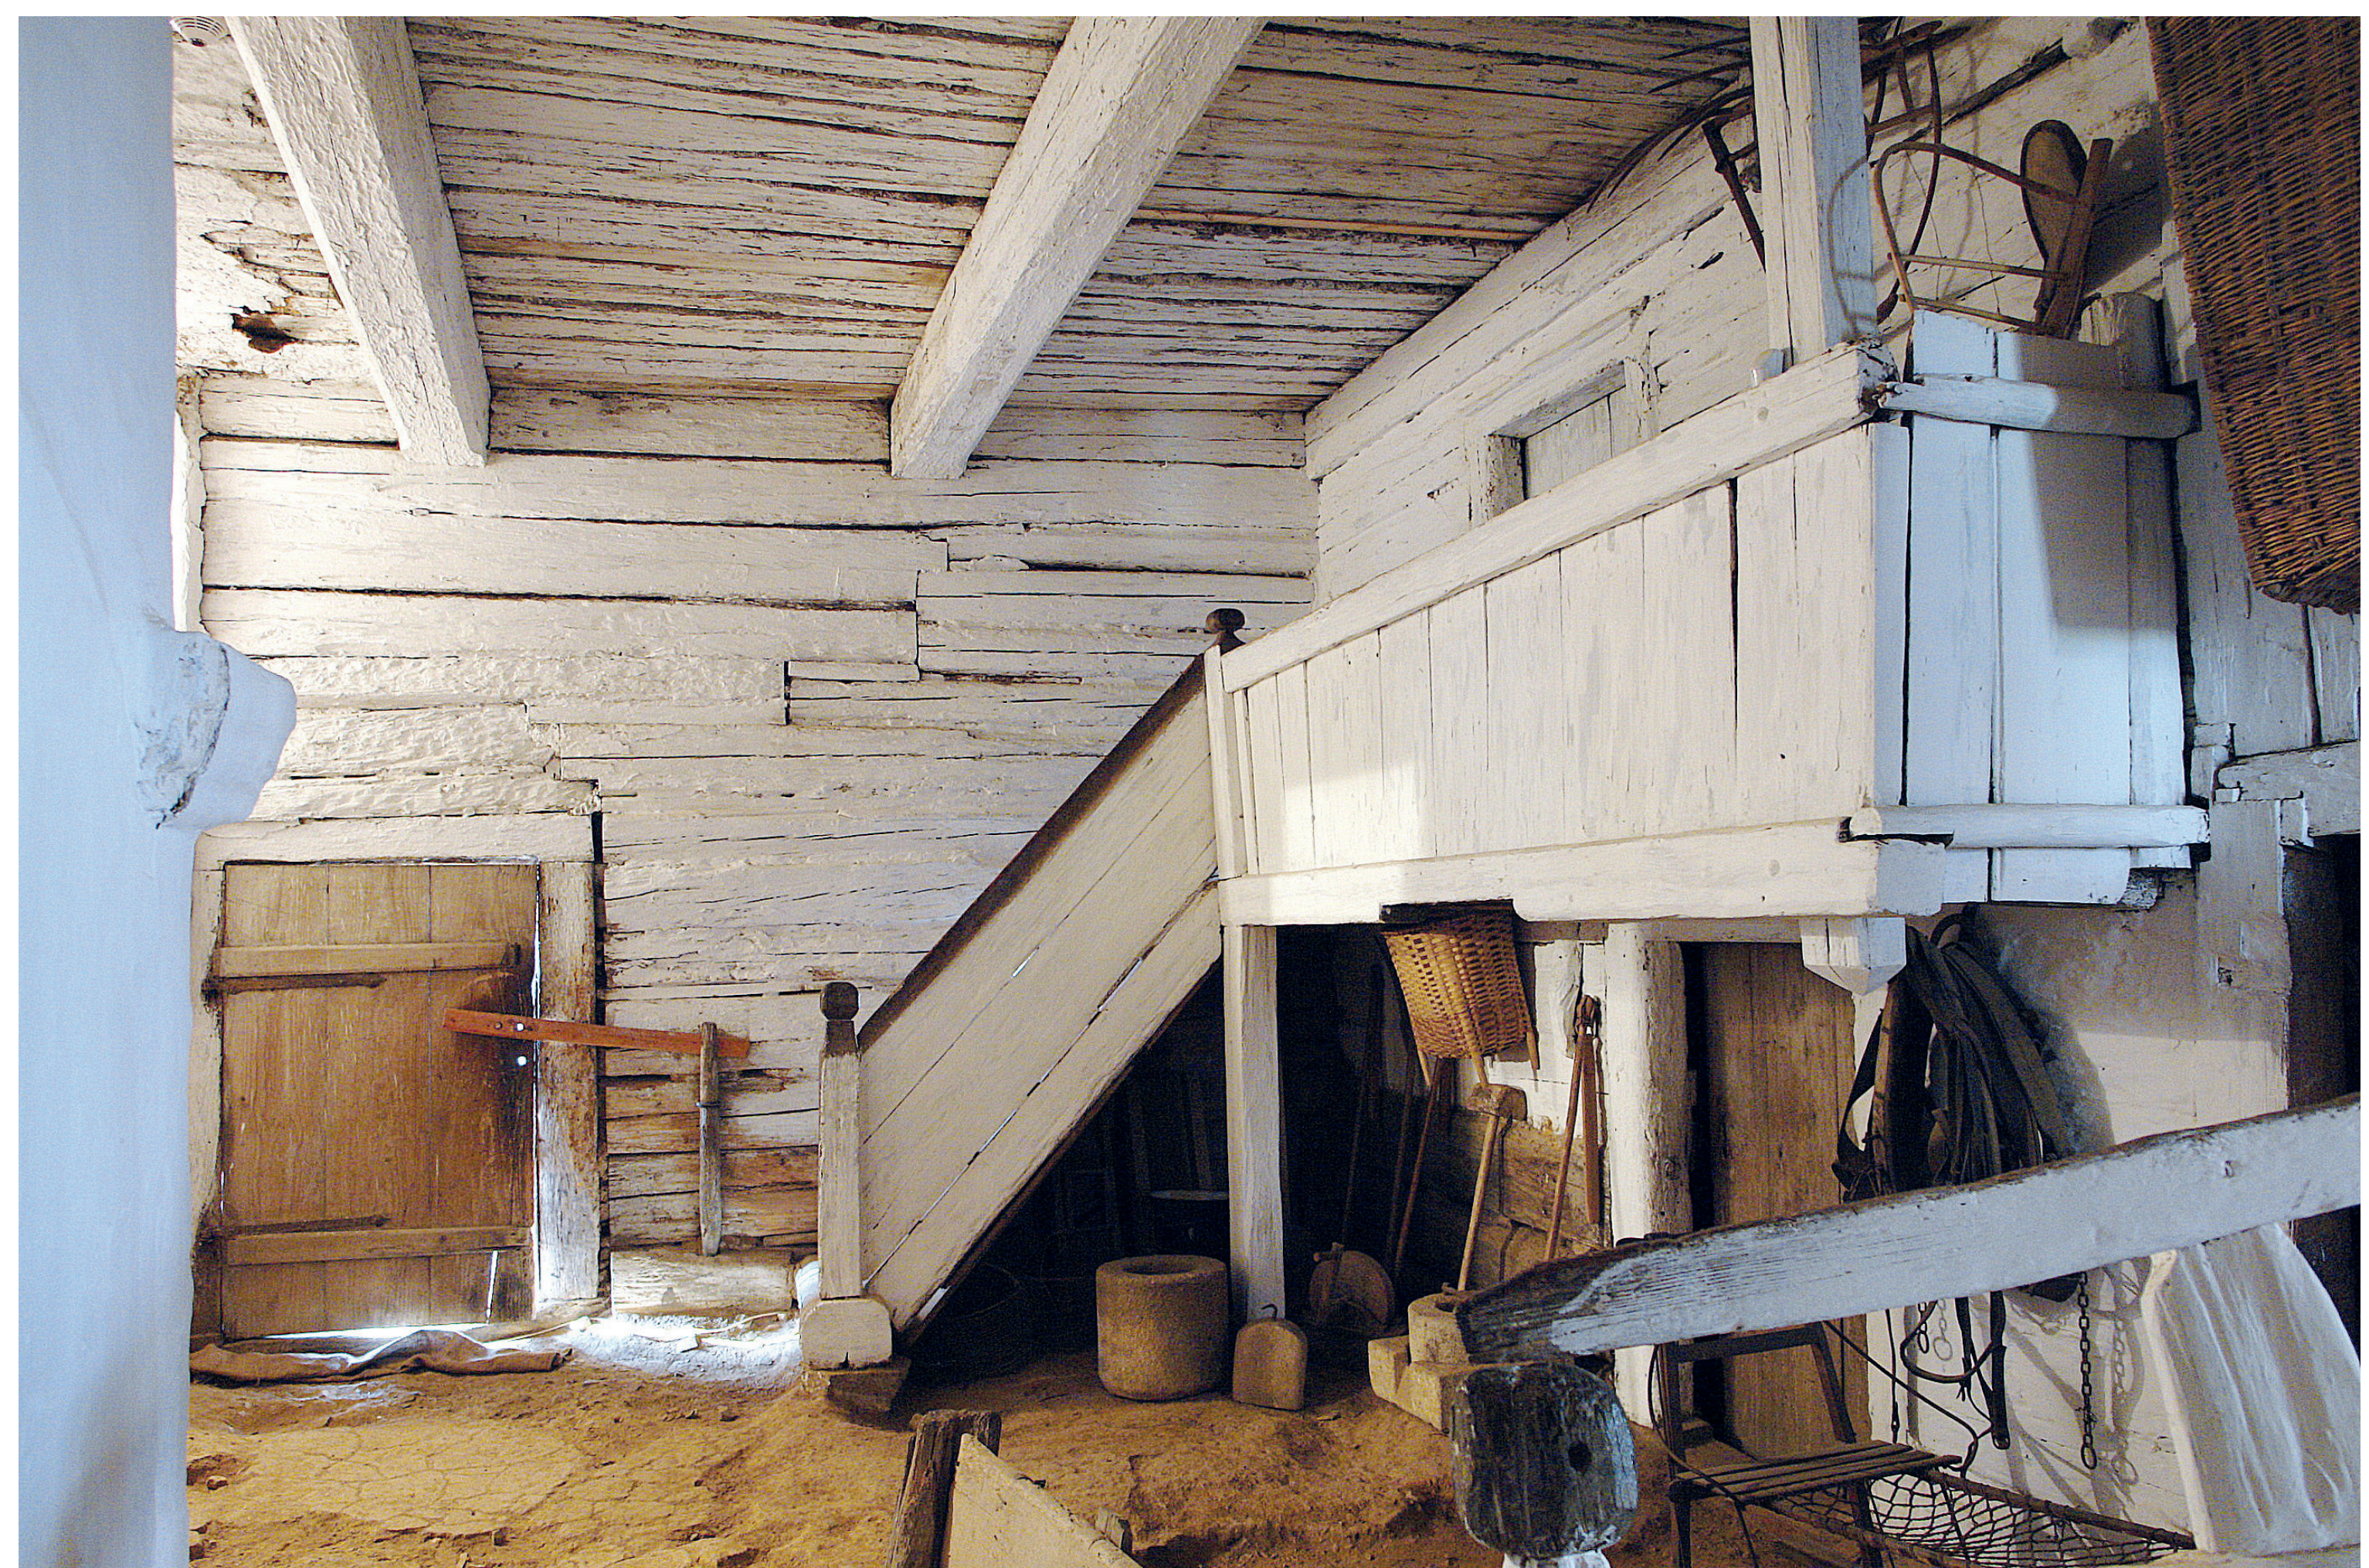
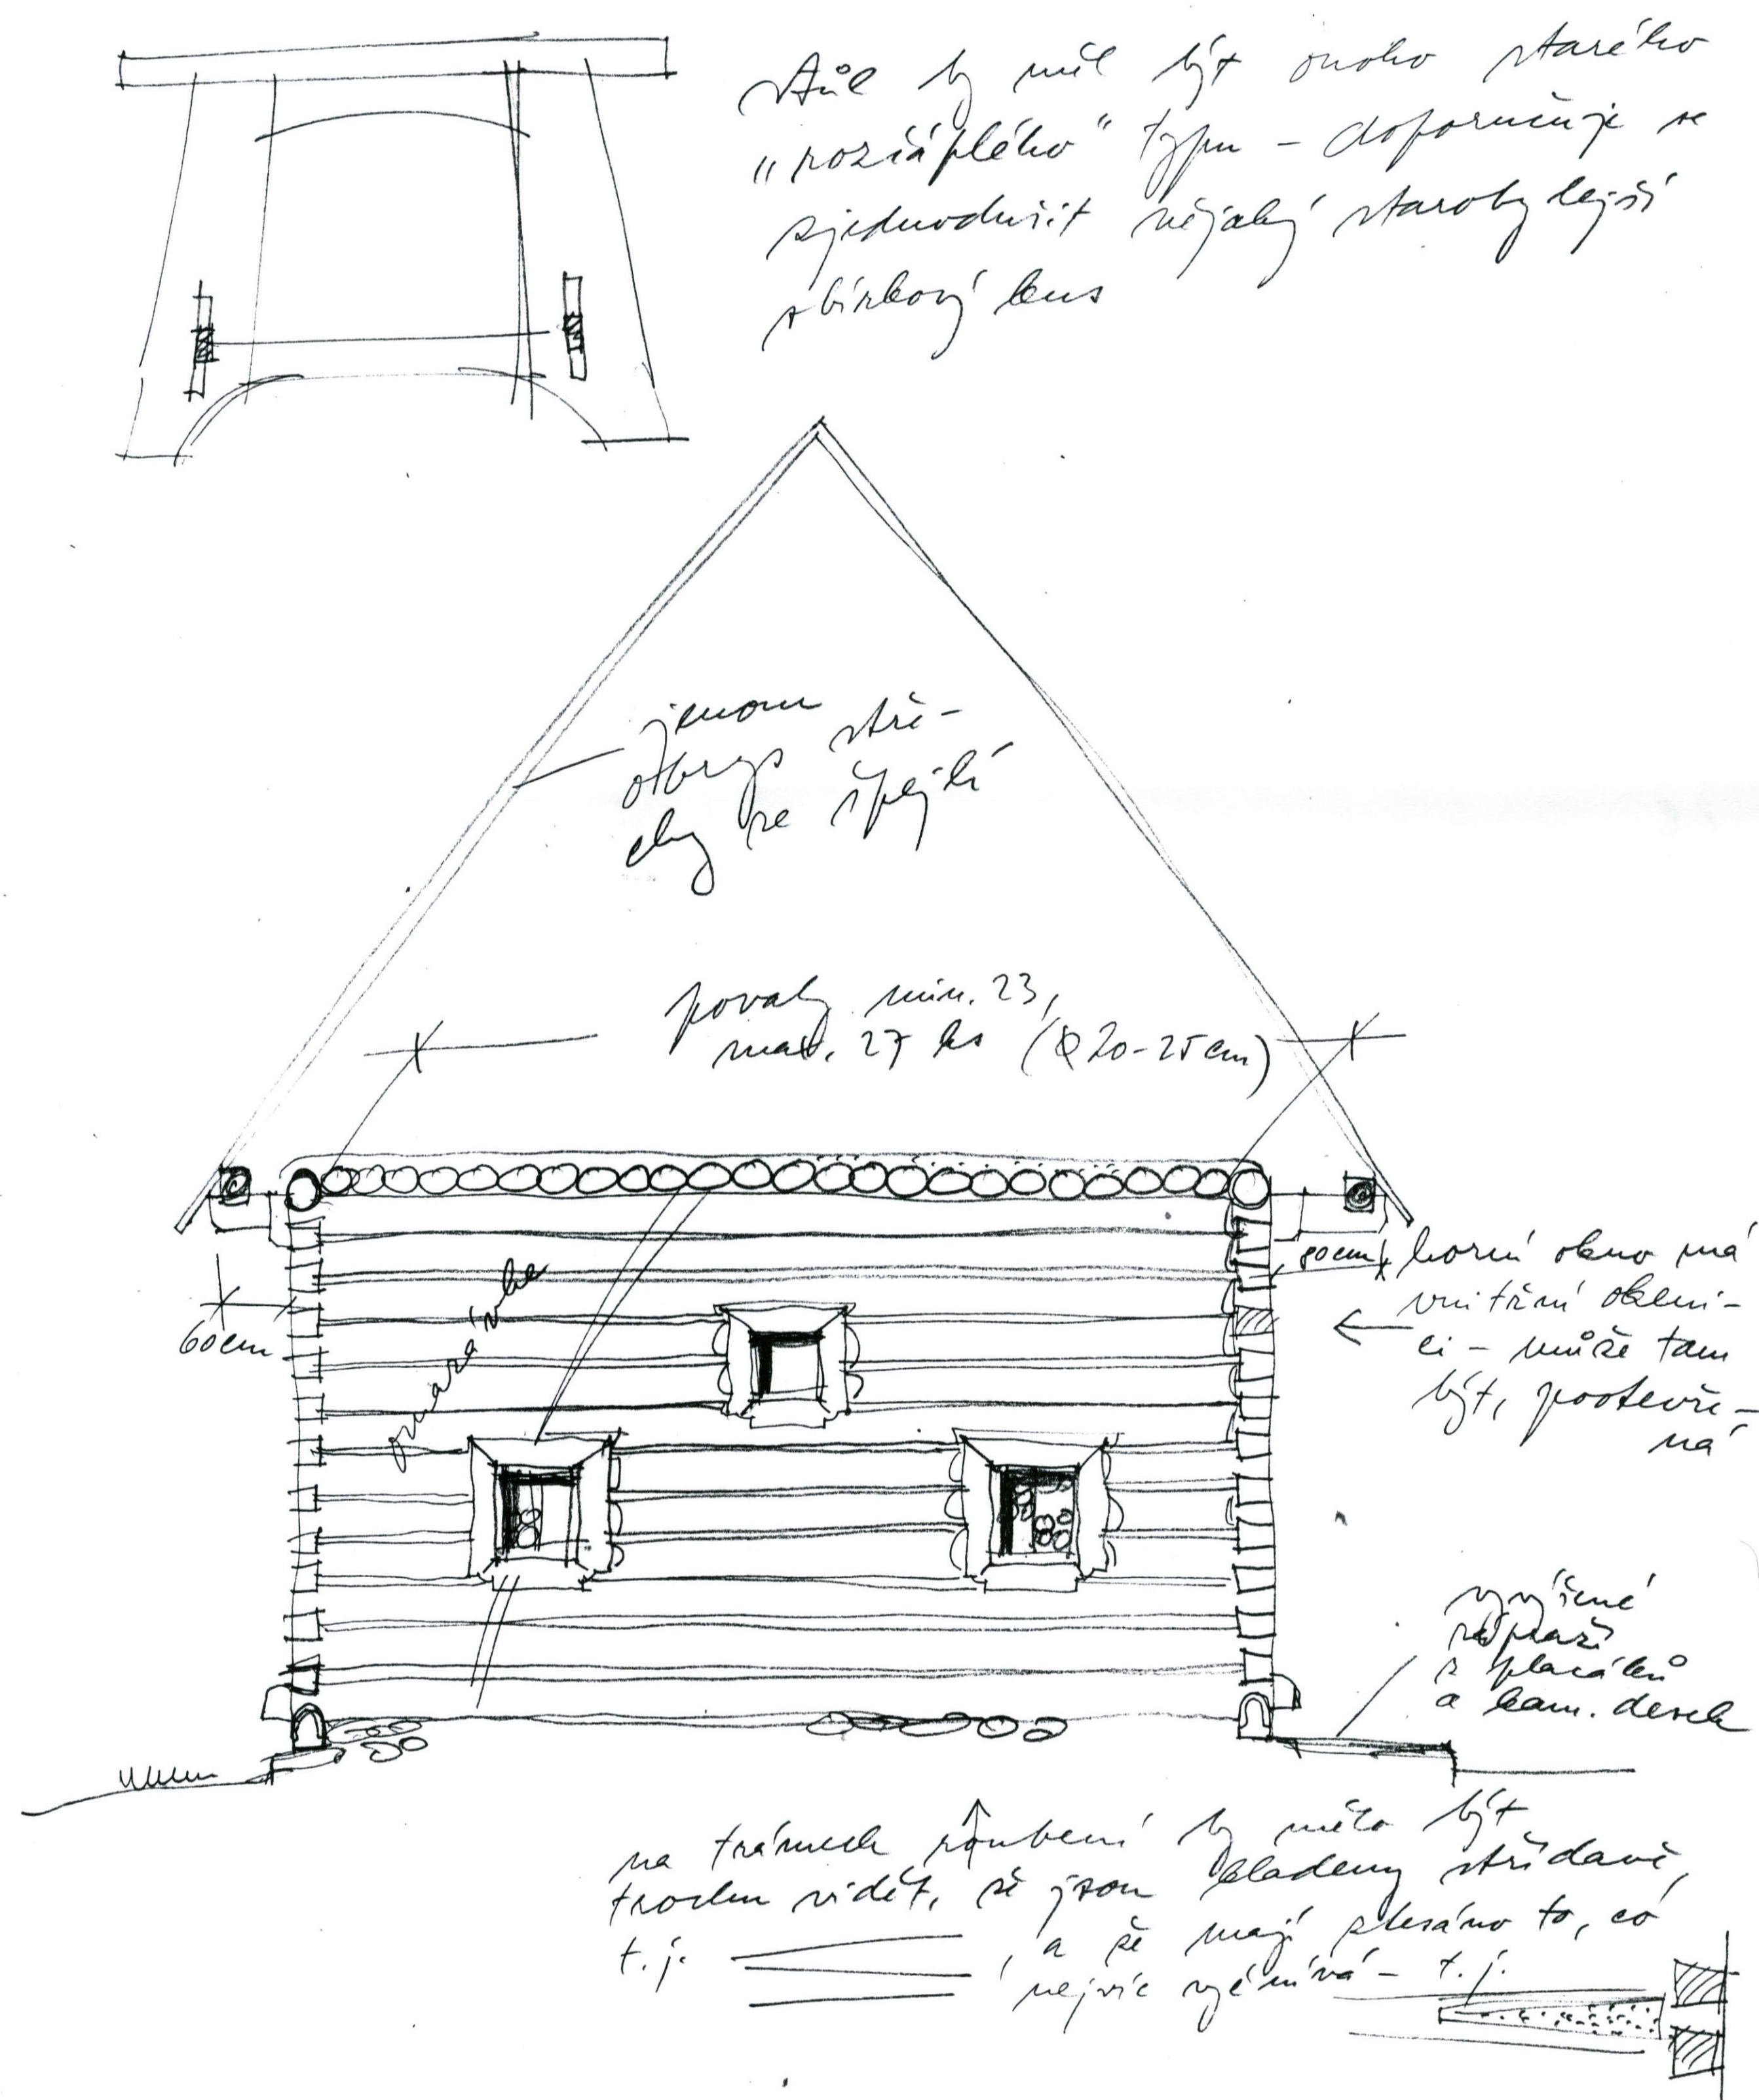
**➤ Zbečno (Křivoklát) čp. 22.** Půdorys domu. 1–síň, 2–obyt. místnost, 3–archeologicky zjištěný půdorys pece, 4–černá kuchyně, 5–zbytek roubené komorové části domu. JŠ 1993

→ Výsledek archeologického výzkumu – podkovovitý obrys pece, obrácené ústím do někdejší dymné jizby. JŠ 1993

↓ Síň – pohled od černé kuchyně ke vstupním dveřím. Vpravo zadní komorová část domu s výstupem na pavlačku k horní komoře; síň je zastropená až v úrovni komorového patra. JŠ 2008

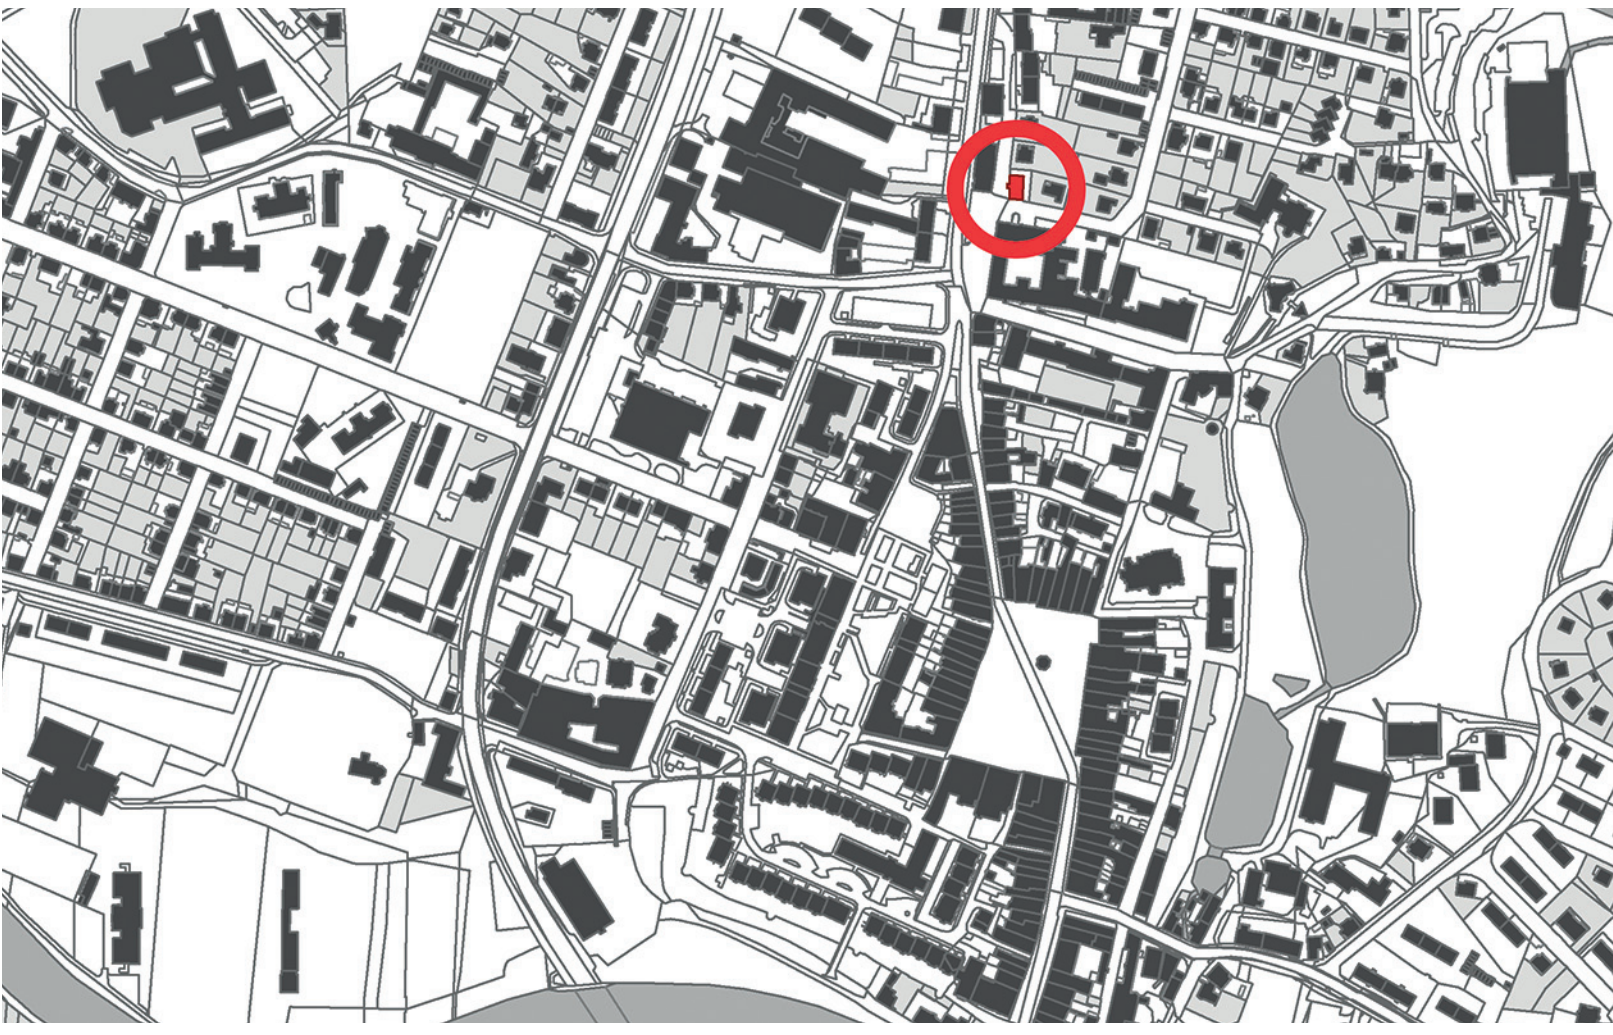
→ Havlíčkův Brod, ulice Barbory Kobzinové čp. 2015 – dům zvaný Štáflova chalupa. Na domě se na první pohled výrazně uplatňuje jeho nejstarší část – blok vysoké obytné místnosti v čele domu, směřujícím ke kostelu, a v boční stěně této místnosti pak nejvýraznější znak jejího starobylého původu – horní větrací okno. Kmeny pro její stavbu byly smýceny v zimě 1510/1511 a 1511/1512. JŠ 2014

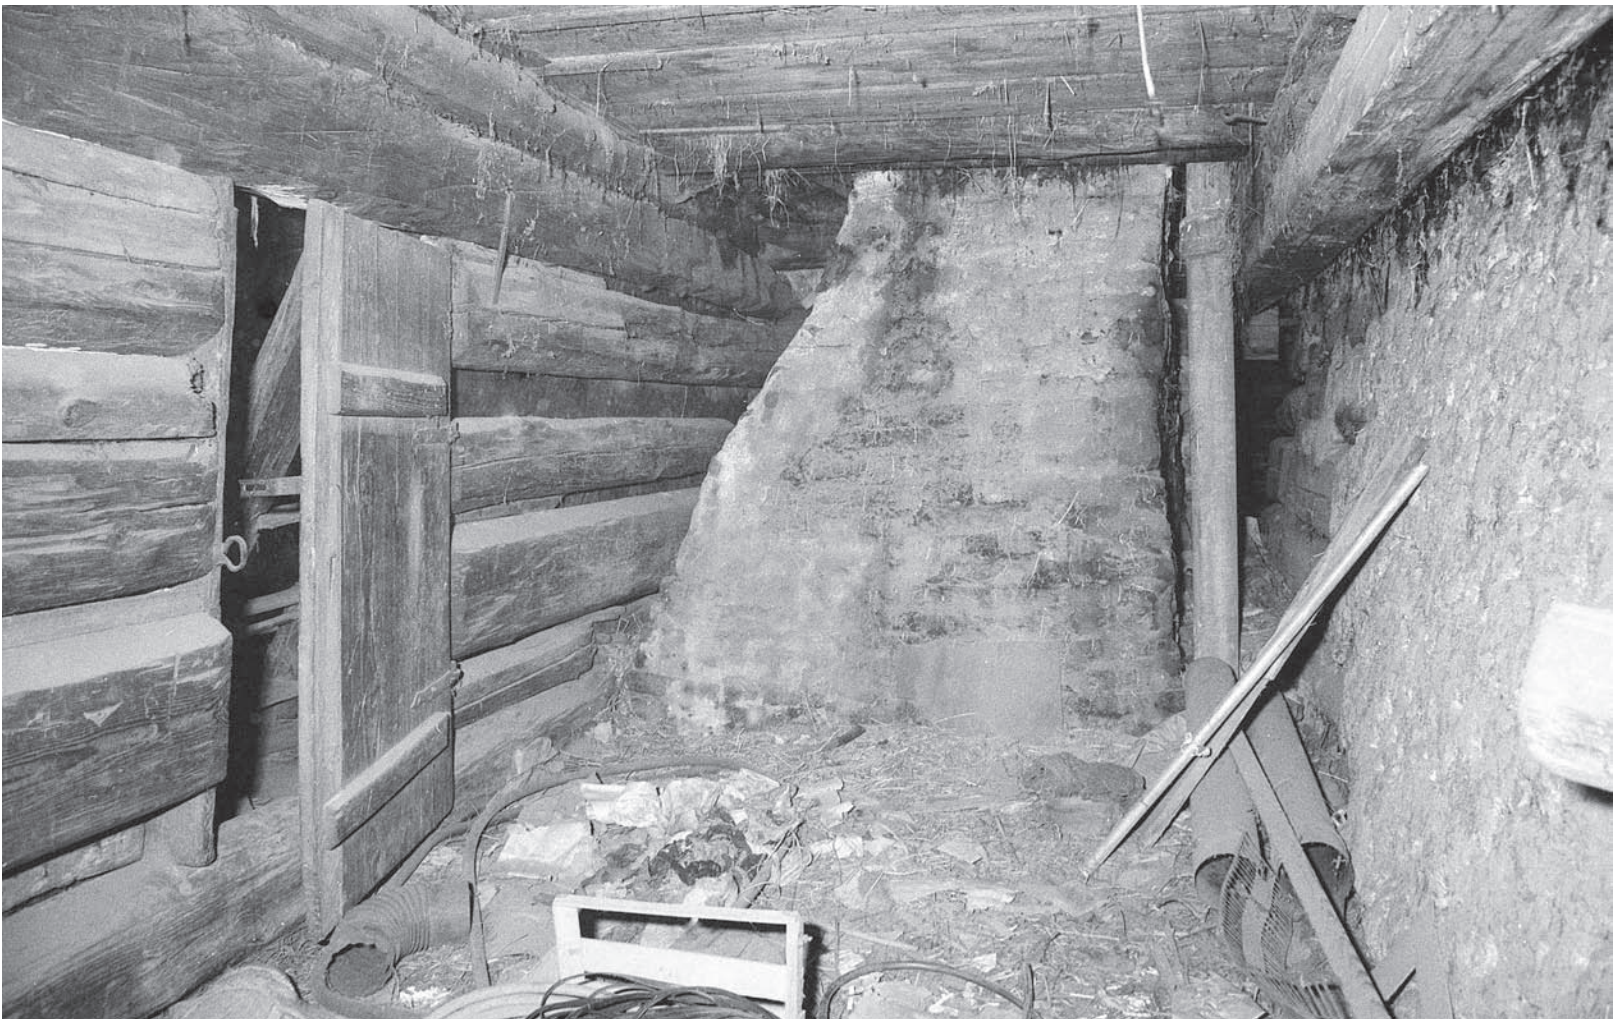
← Patro nad síní – vpravo blok obytné místnosti, uprostřed komín přední černé kuchyně a vlevo roubená stěna, která oddělila tento nevyužitelný prostor při přestavbě zadní části domu v závěru 17. století. JŠ 1994
