# HISTORICKÁ ARCHITEKTURA

## nejen lidová

Výstava k životnímu jubileu architekta a stavebního historika

**Jiřího Škabradý (\* 20. 2. 1946)**

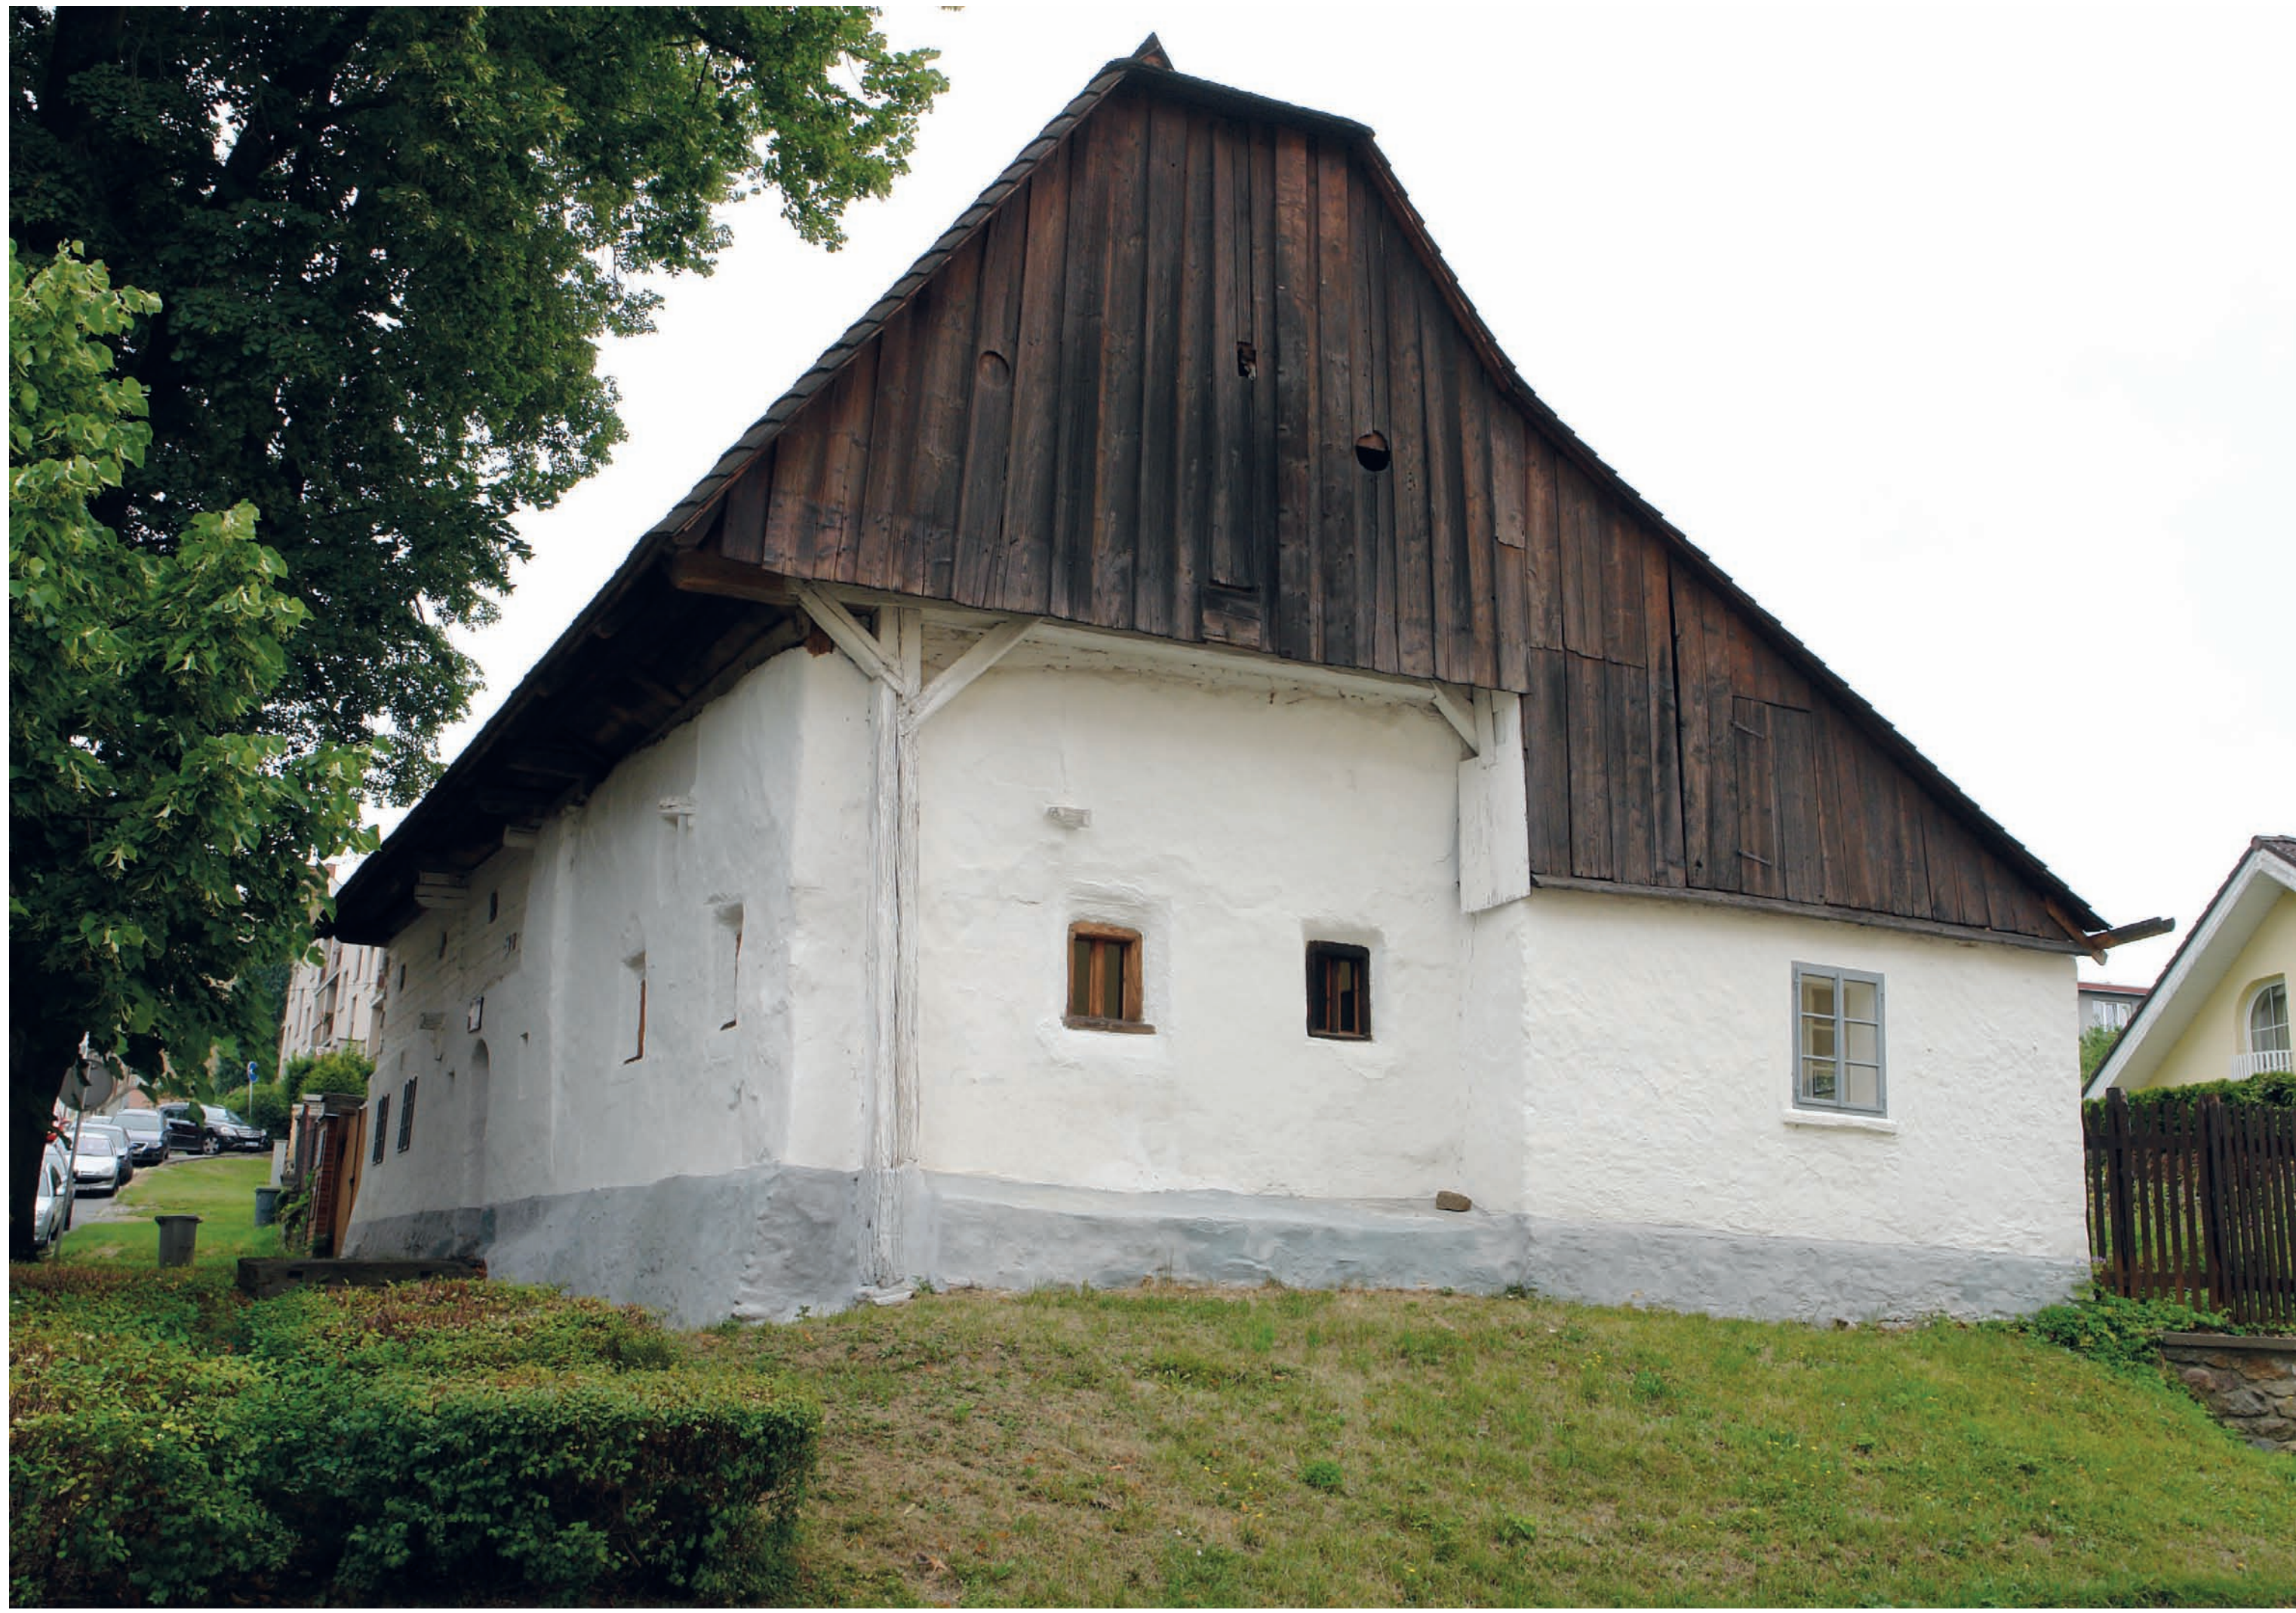
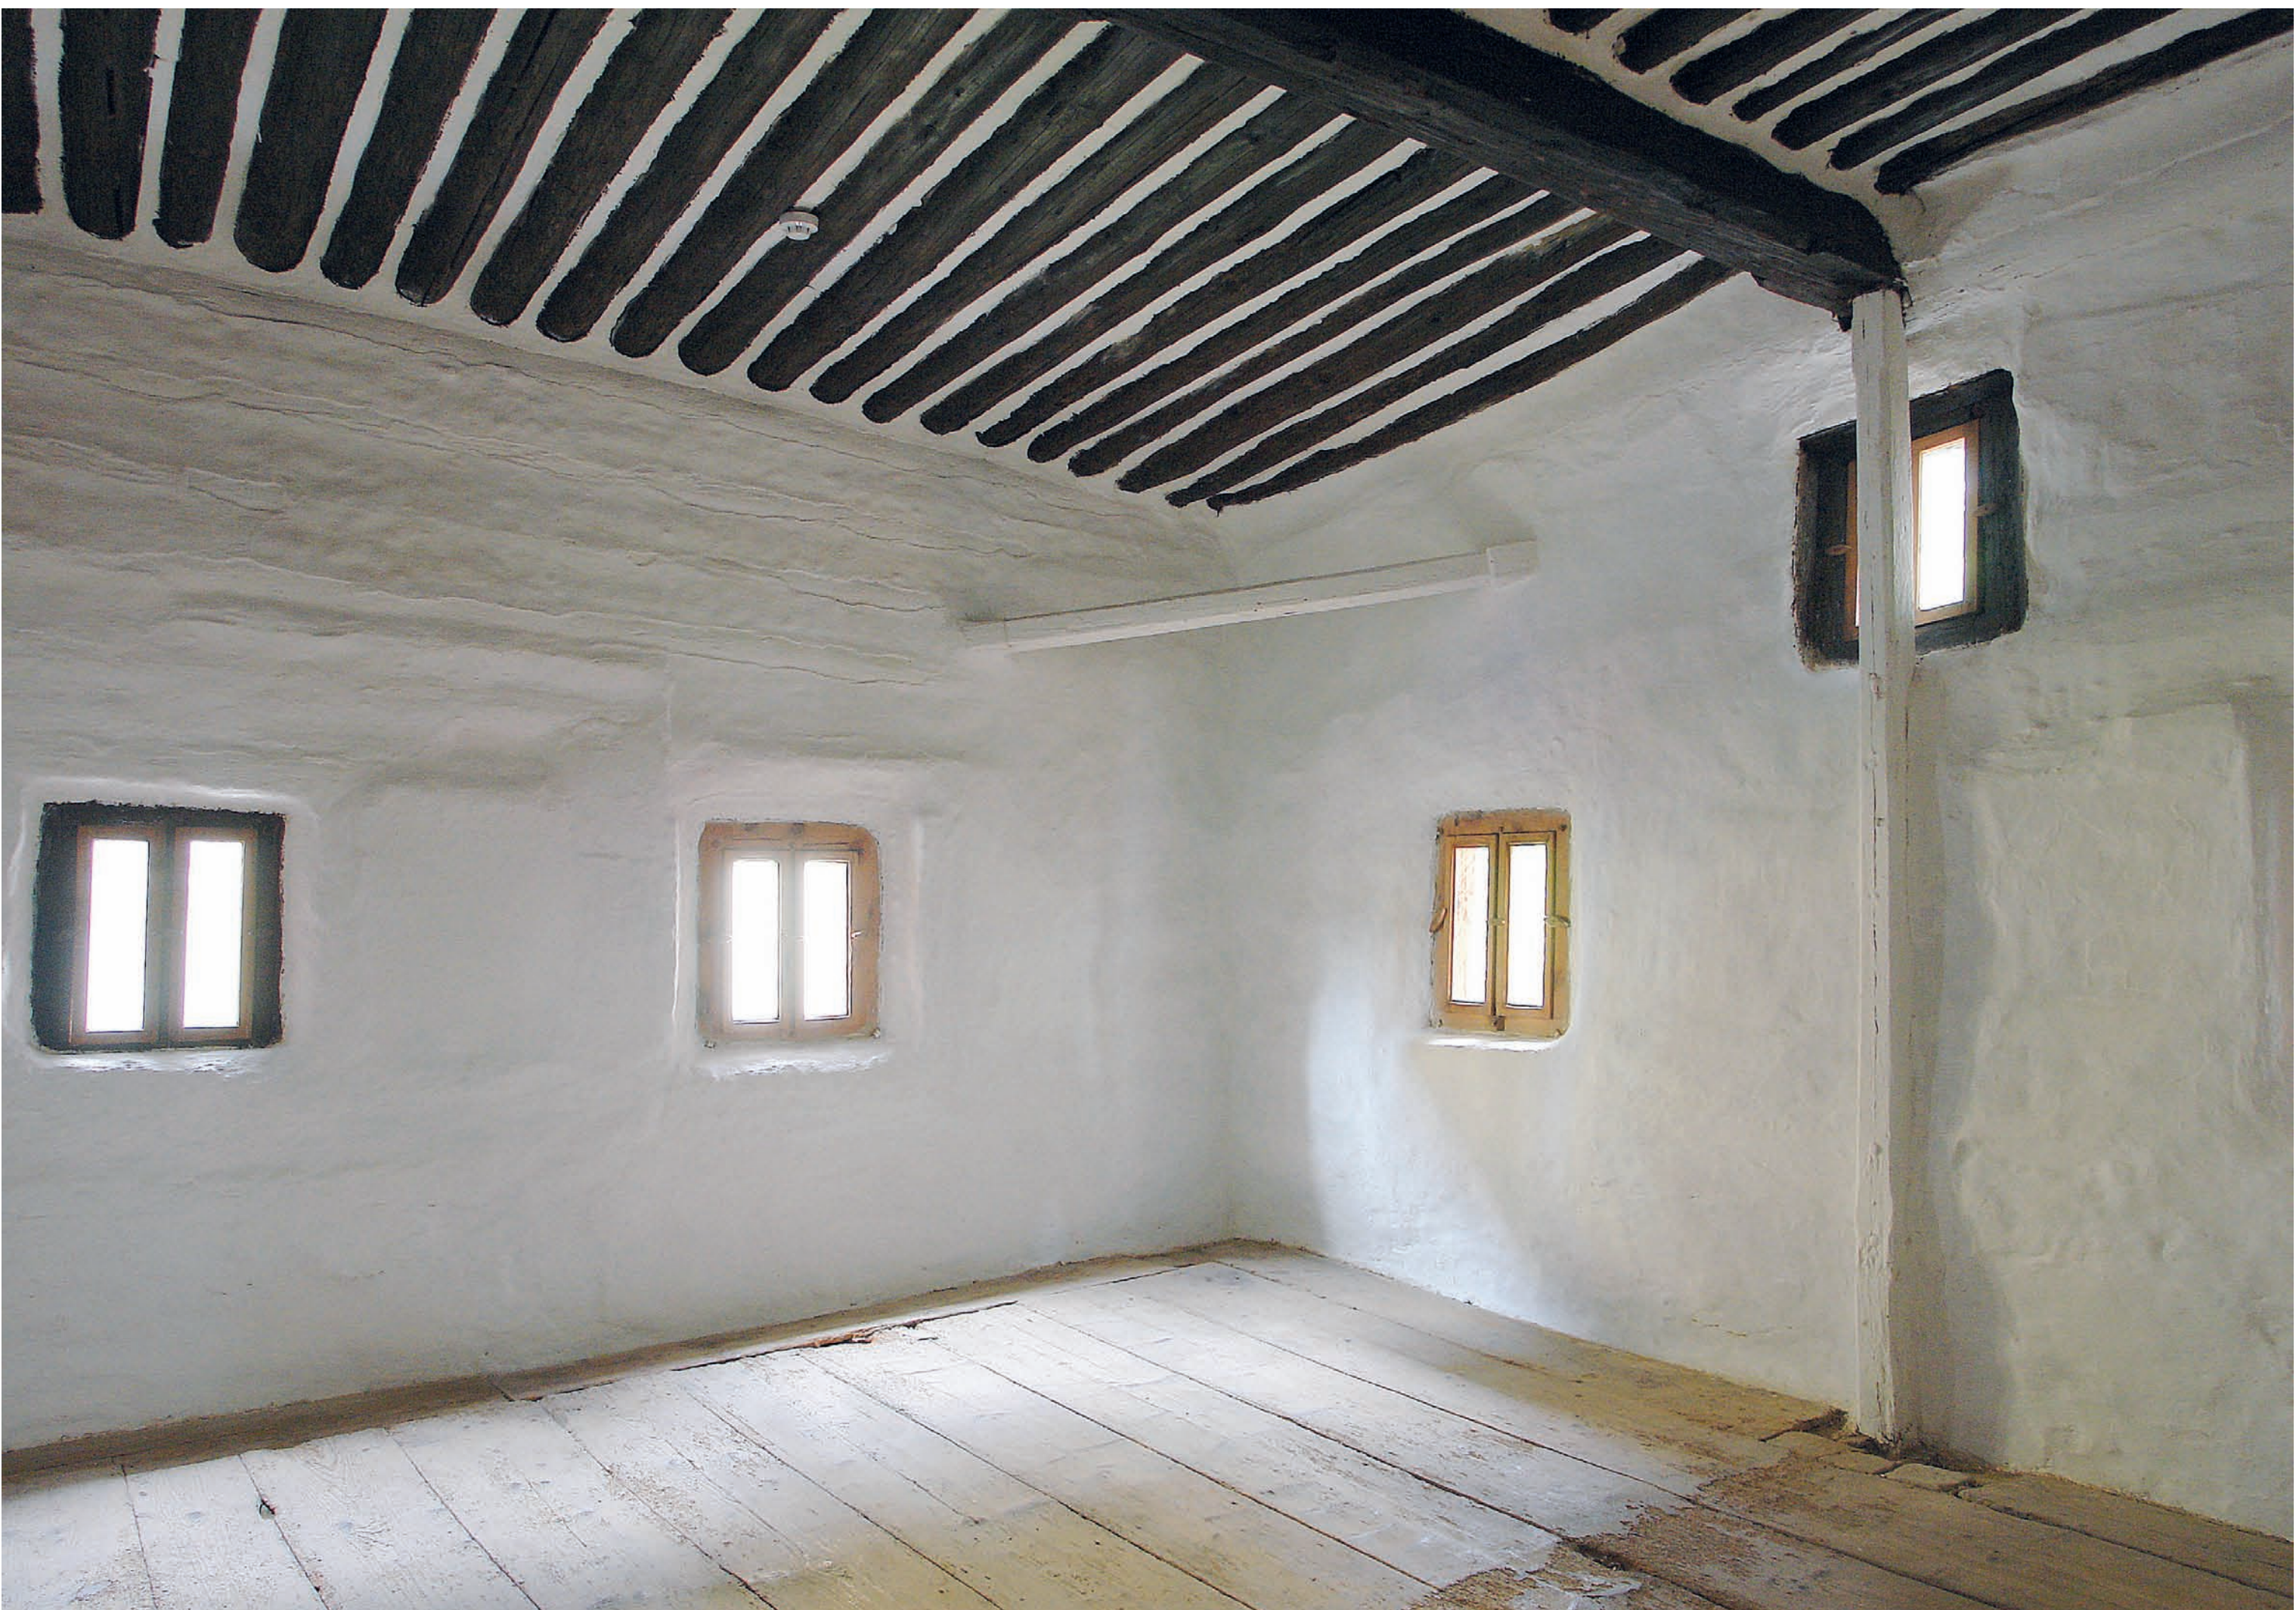
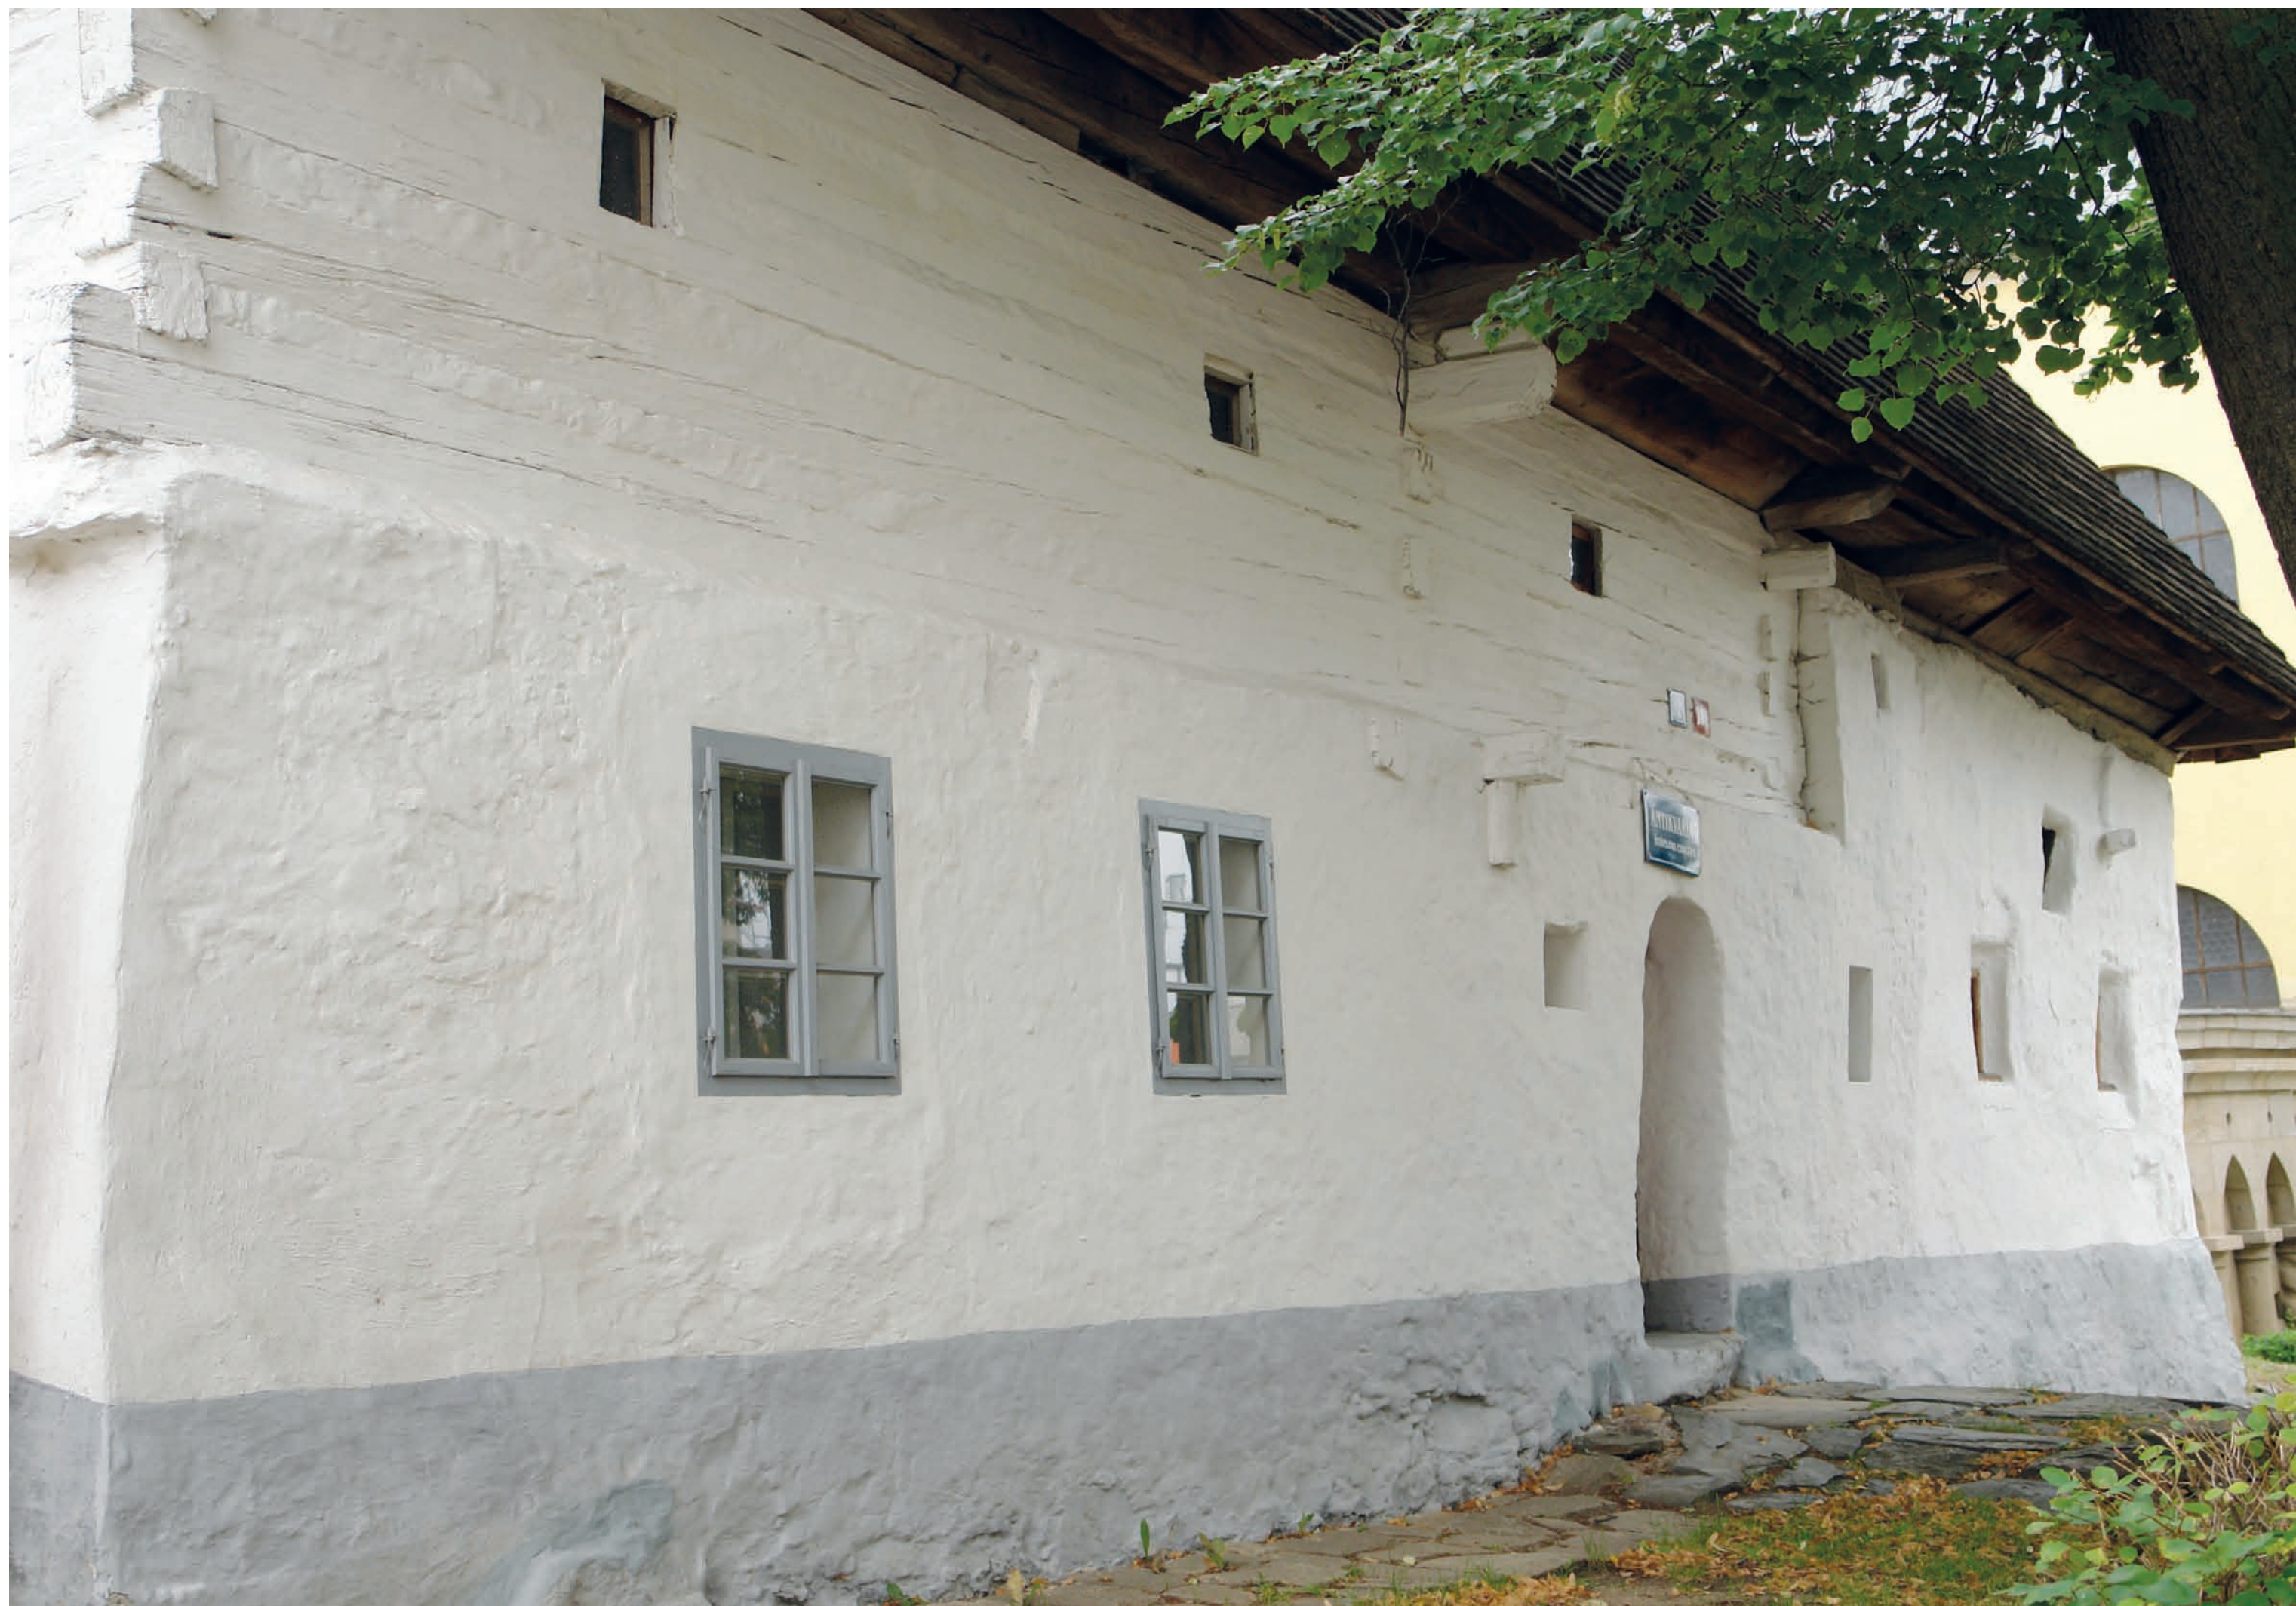
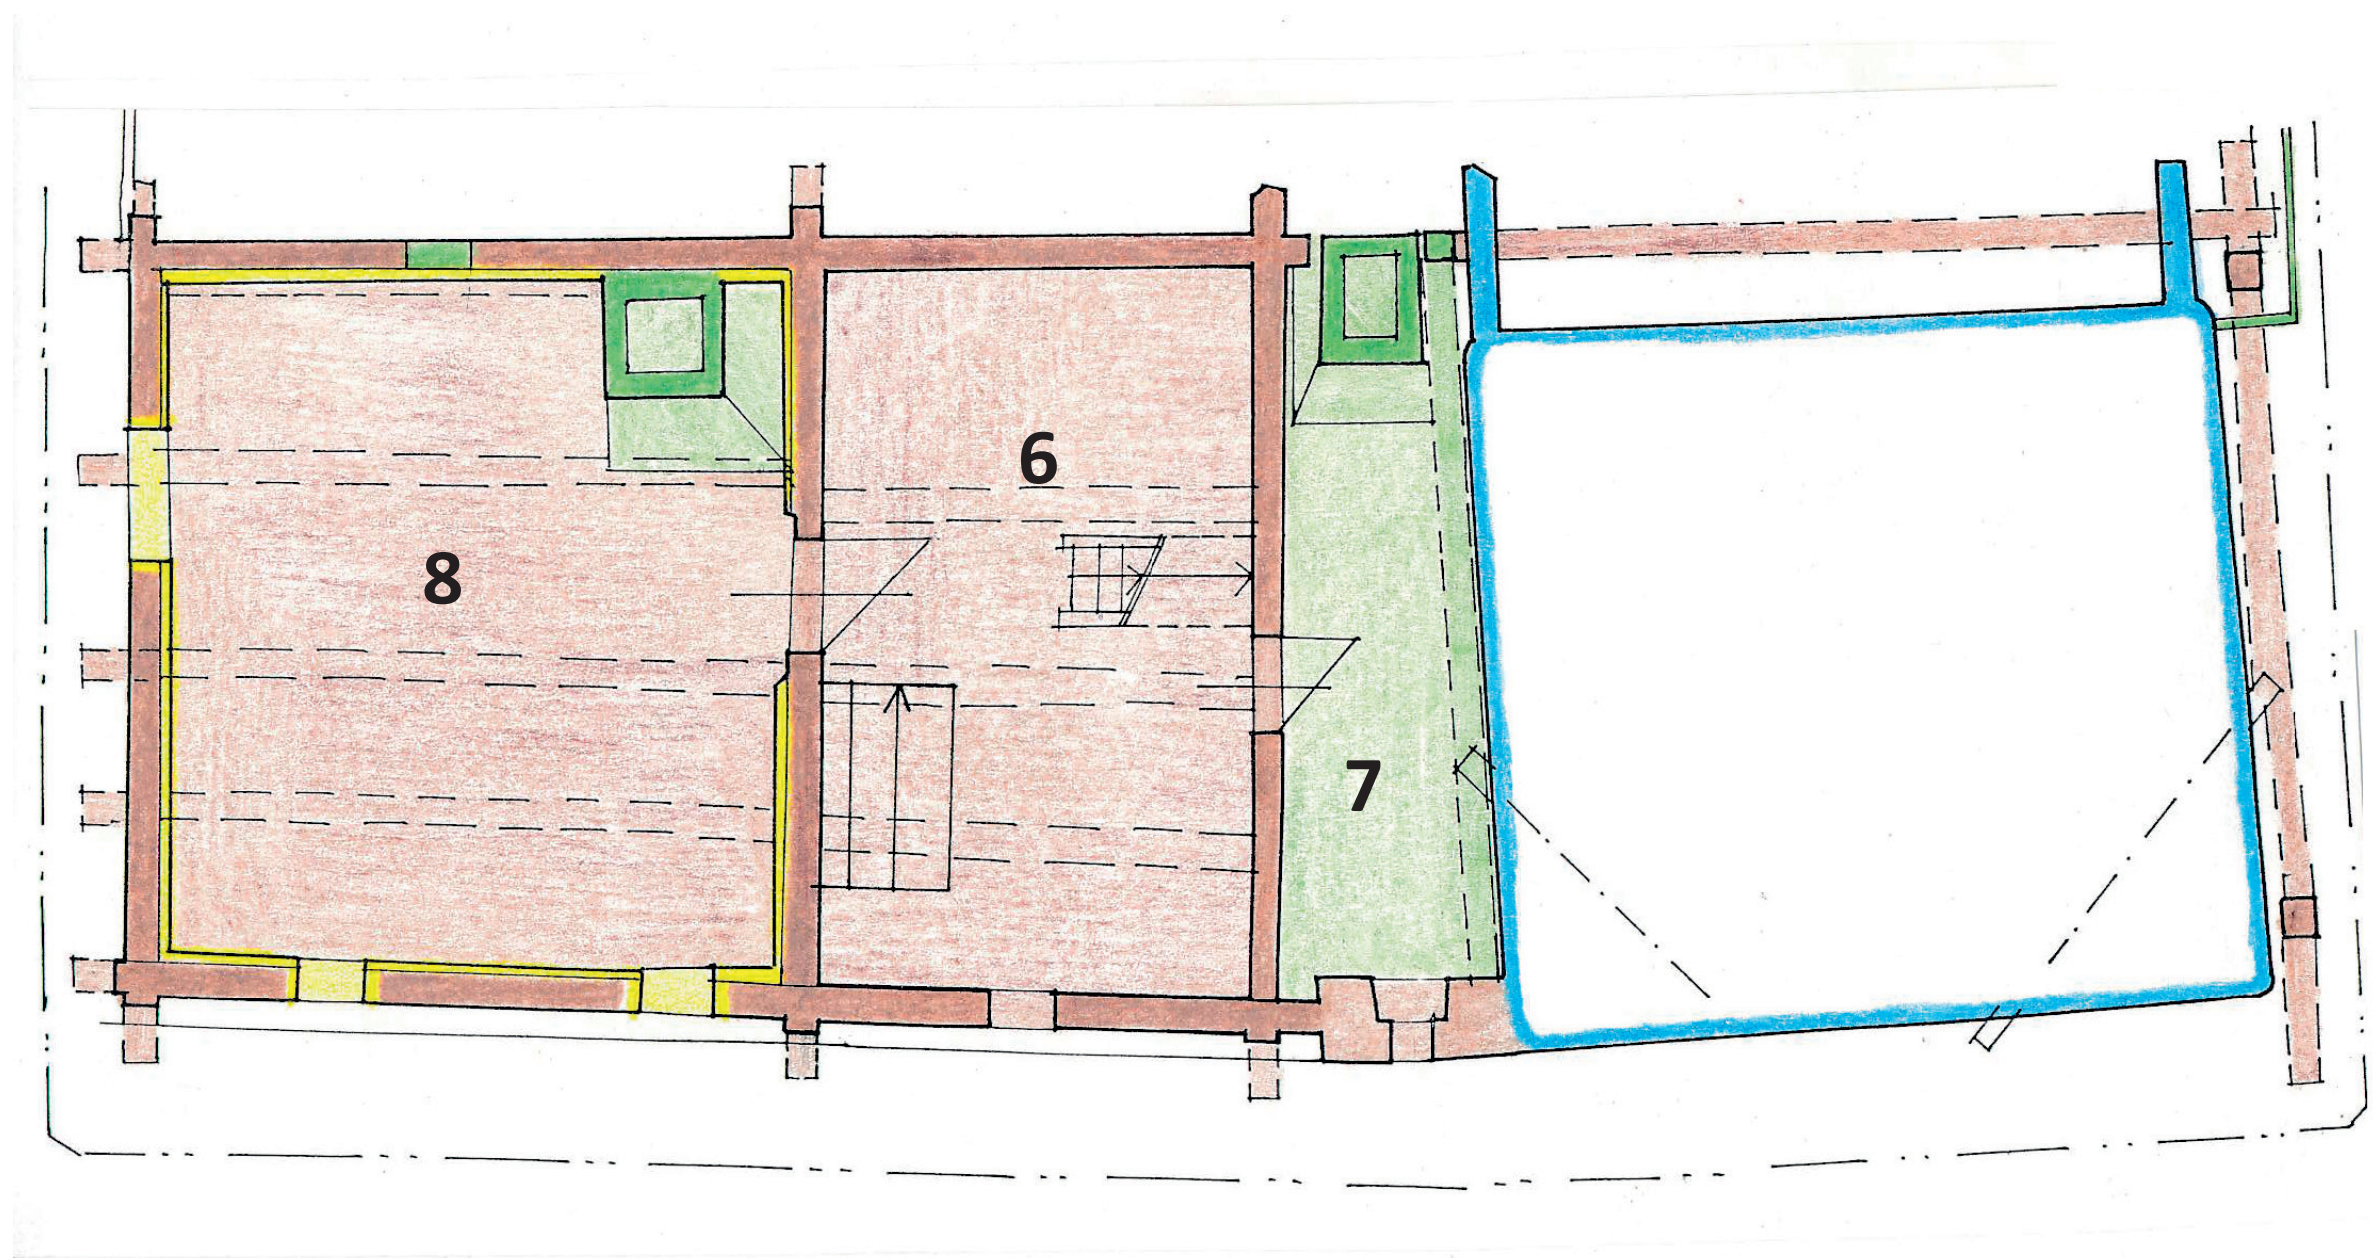
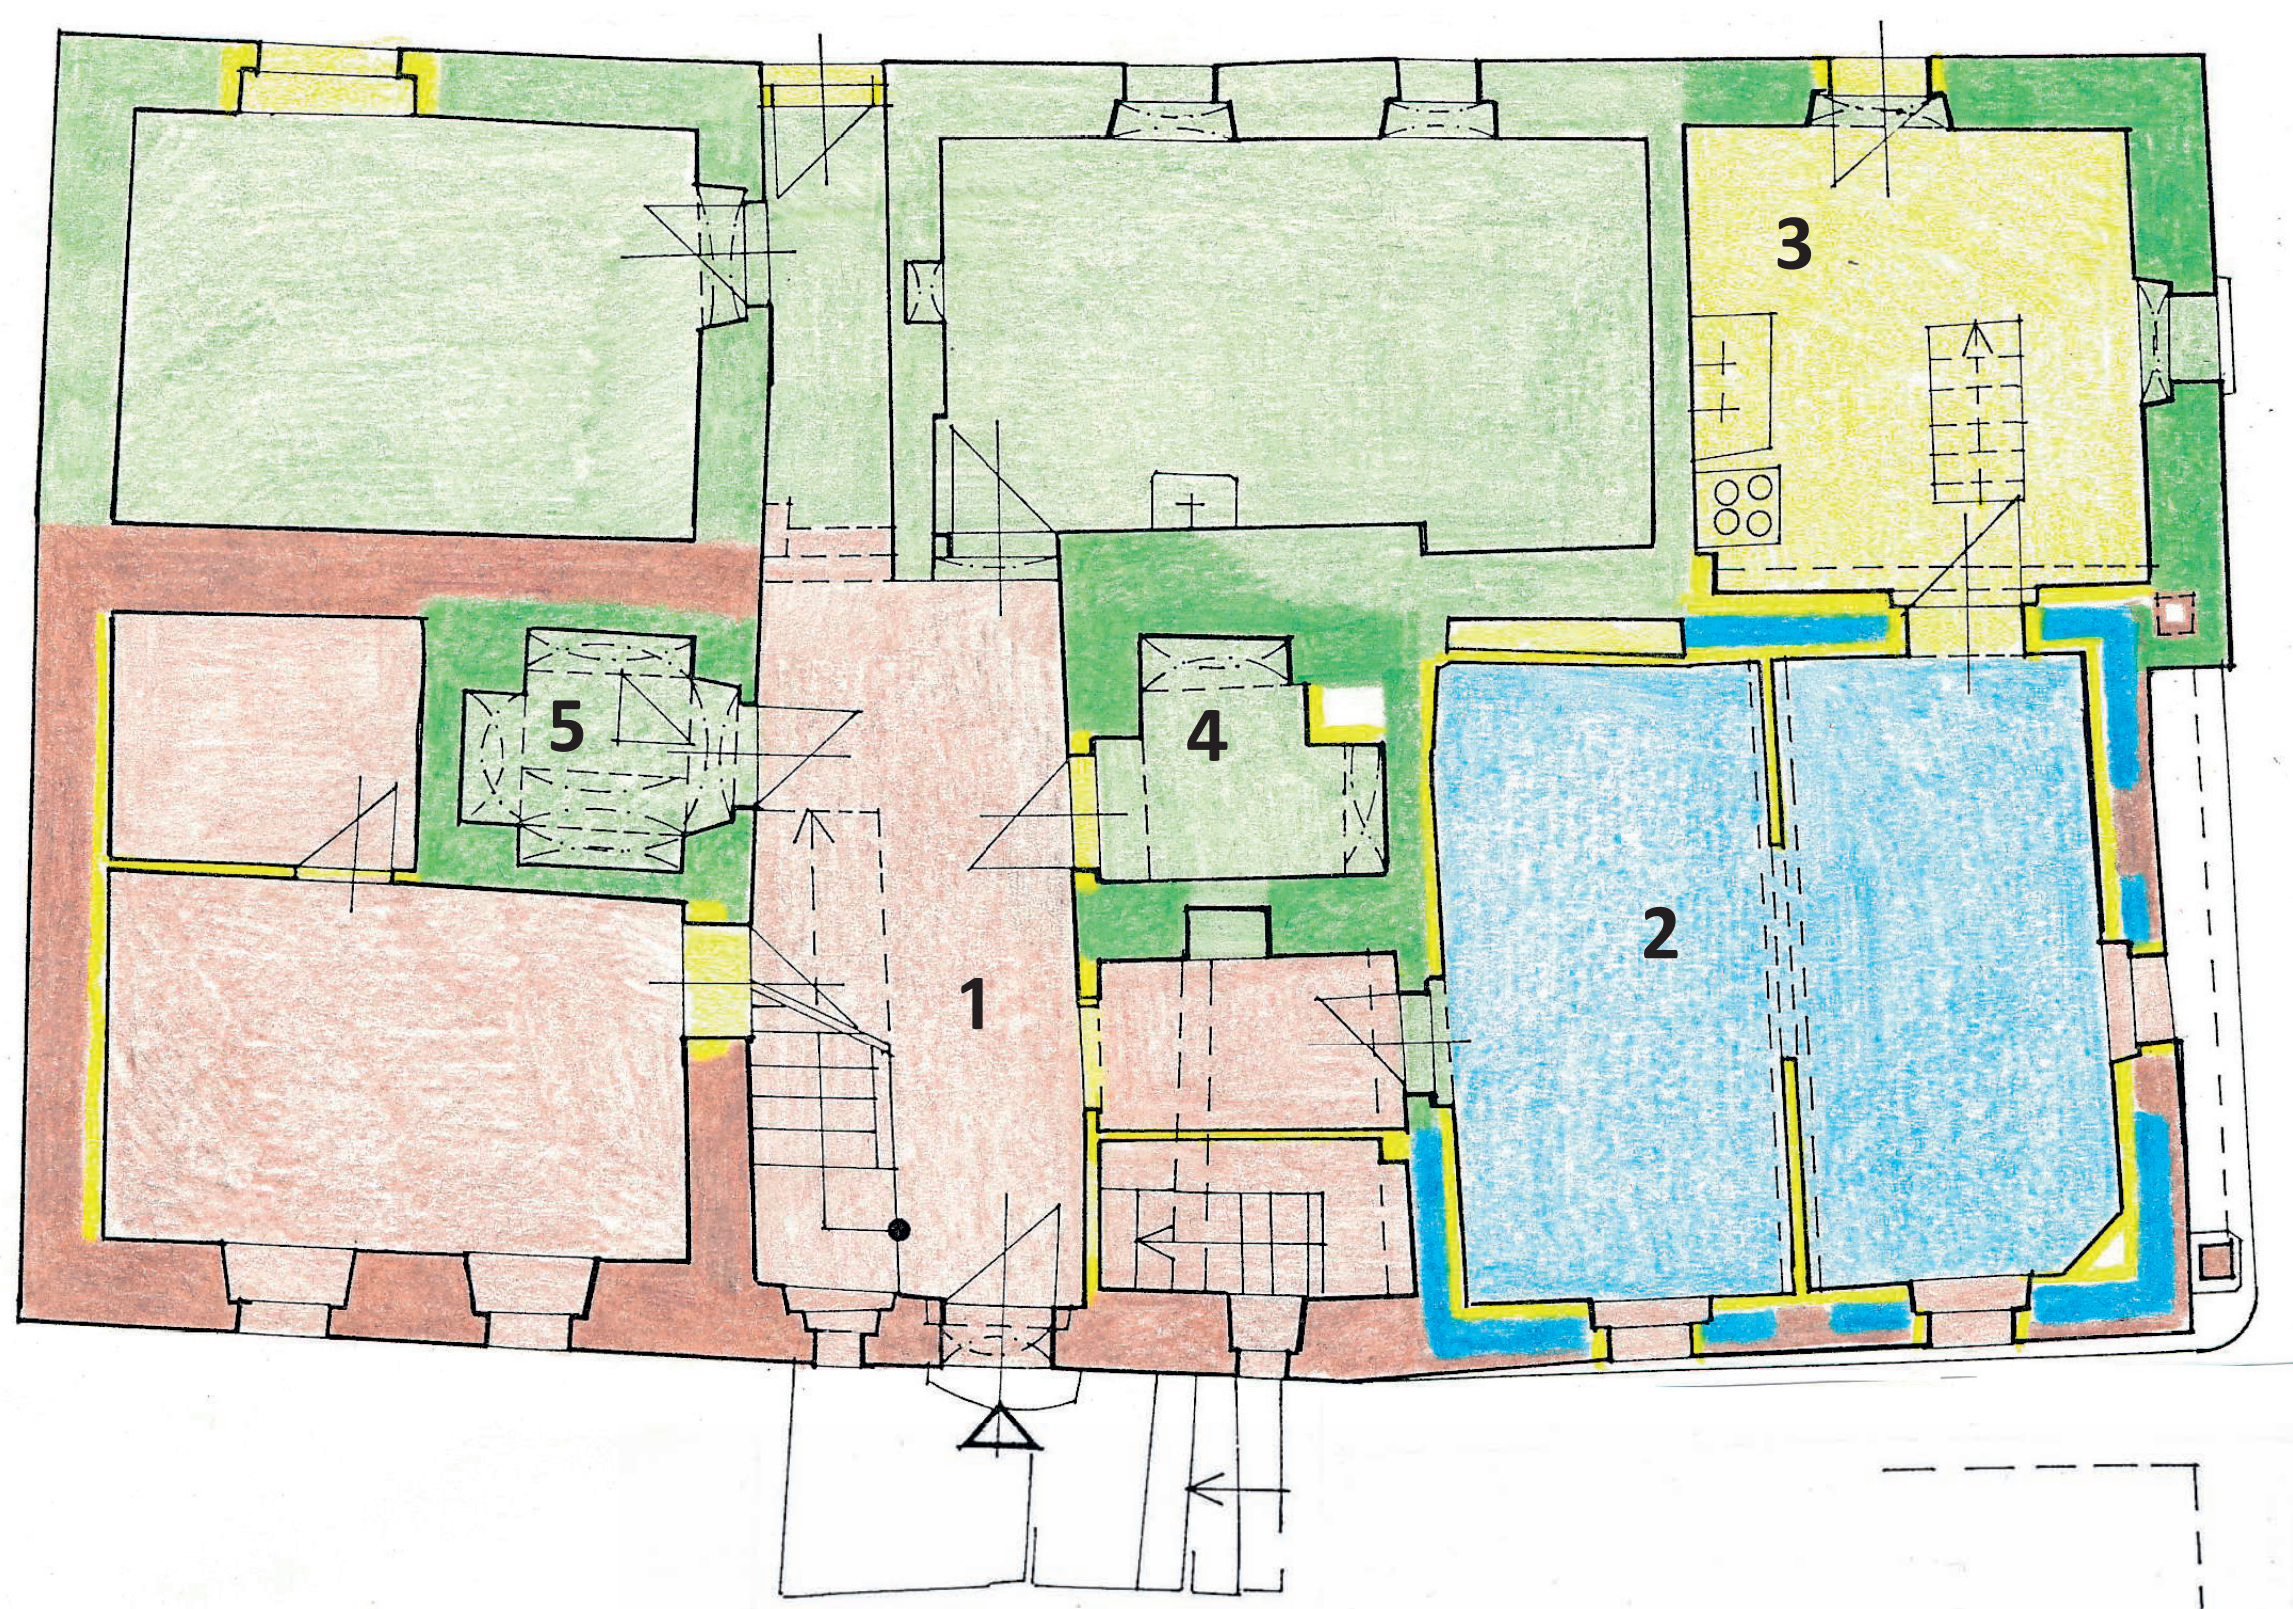
↑ Zadní část domu s roubeným patrem z konce 17. stol. JŠ 2014

→ Sondážní odkryv horního okna bývalé dymné jizby. JŠ 1995

← Vyhodnocení stavebněhistorického průzkumu (JŠ 1993–1994). Obě černé kuchyně se tu pokládají za relativně mladé; podle zjištění I. Mináře však jižní kuchyně náleží k přestavbě v 17. stol. 1 – síň, 2 – obyt. místnost, 3 – světnička, 4 – již. černá kuchyně, 5 – sev. černá kuchyně, 6 – hor. síň, 7 – prostor mezi hor. síní a blokem obyt. místnosti, 8 – hor. komora.

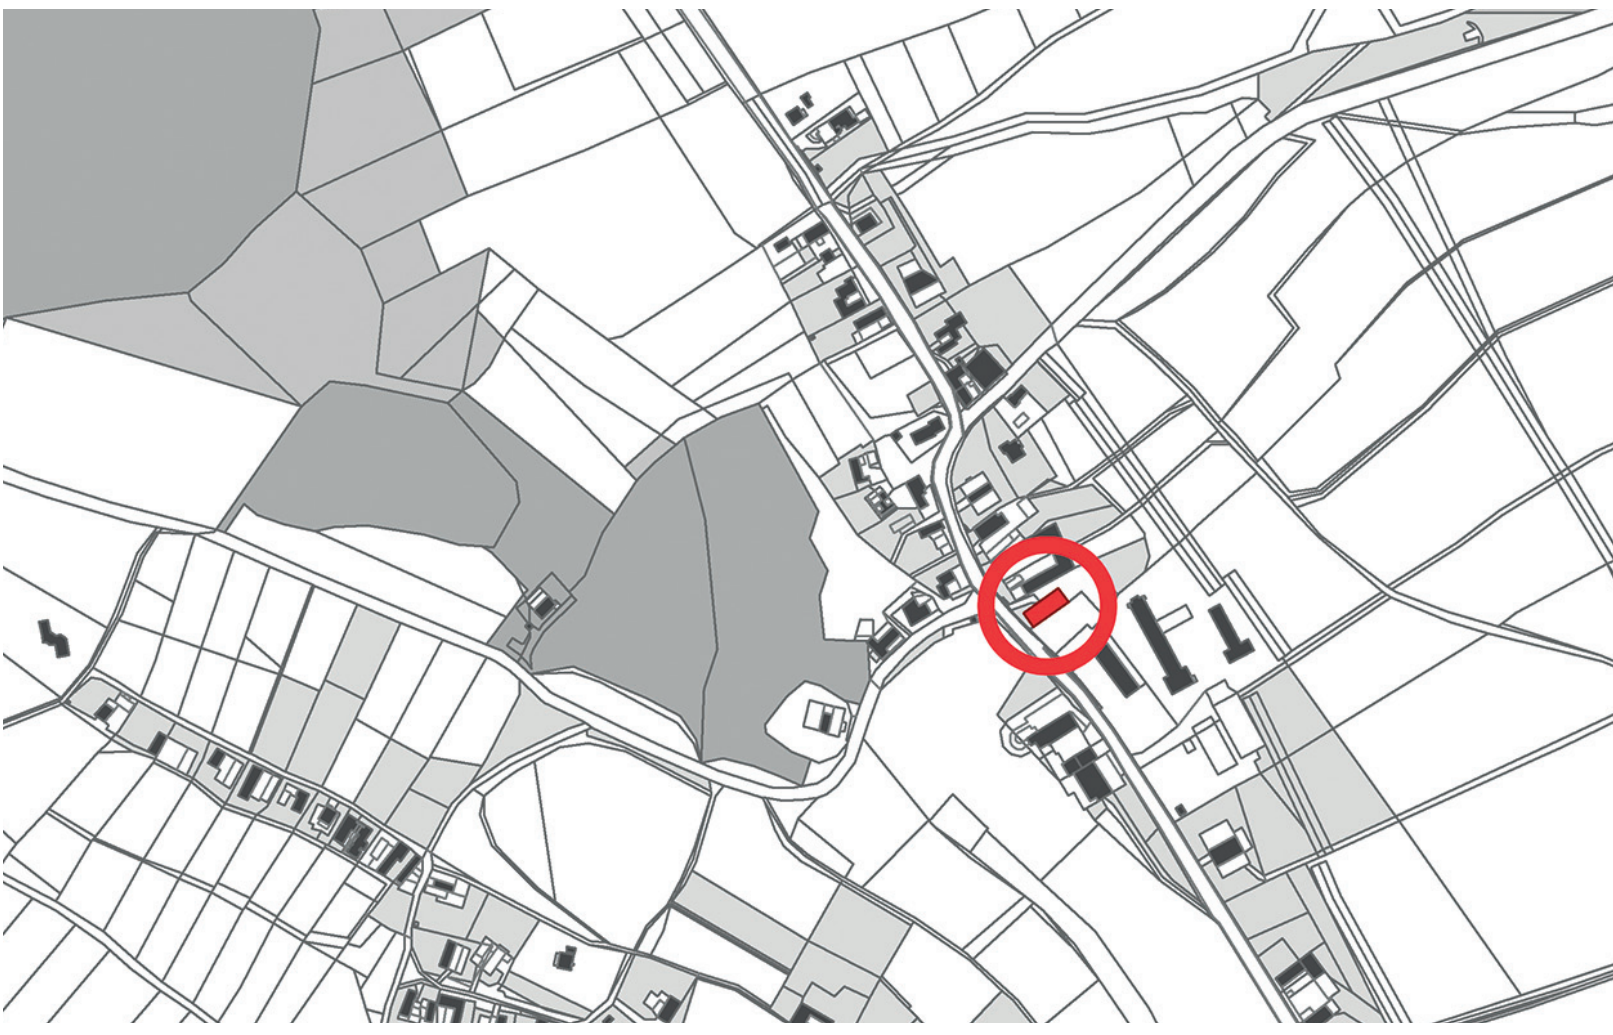
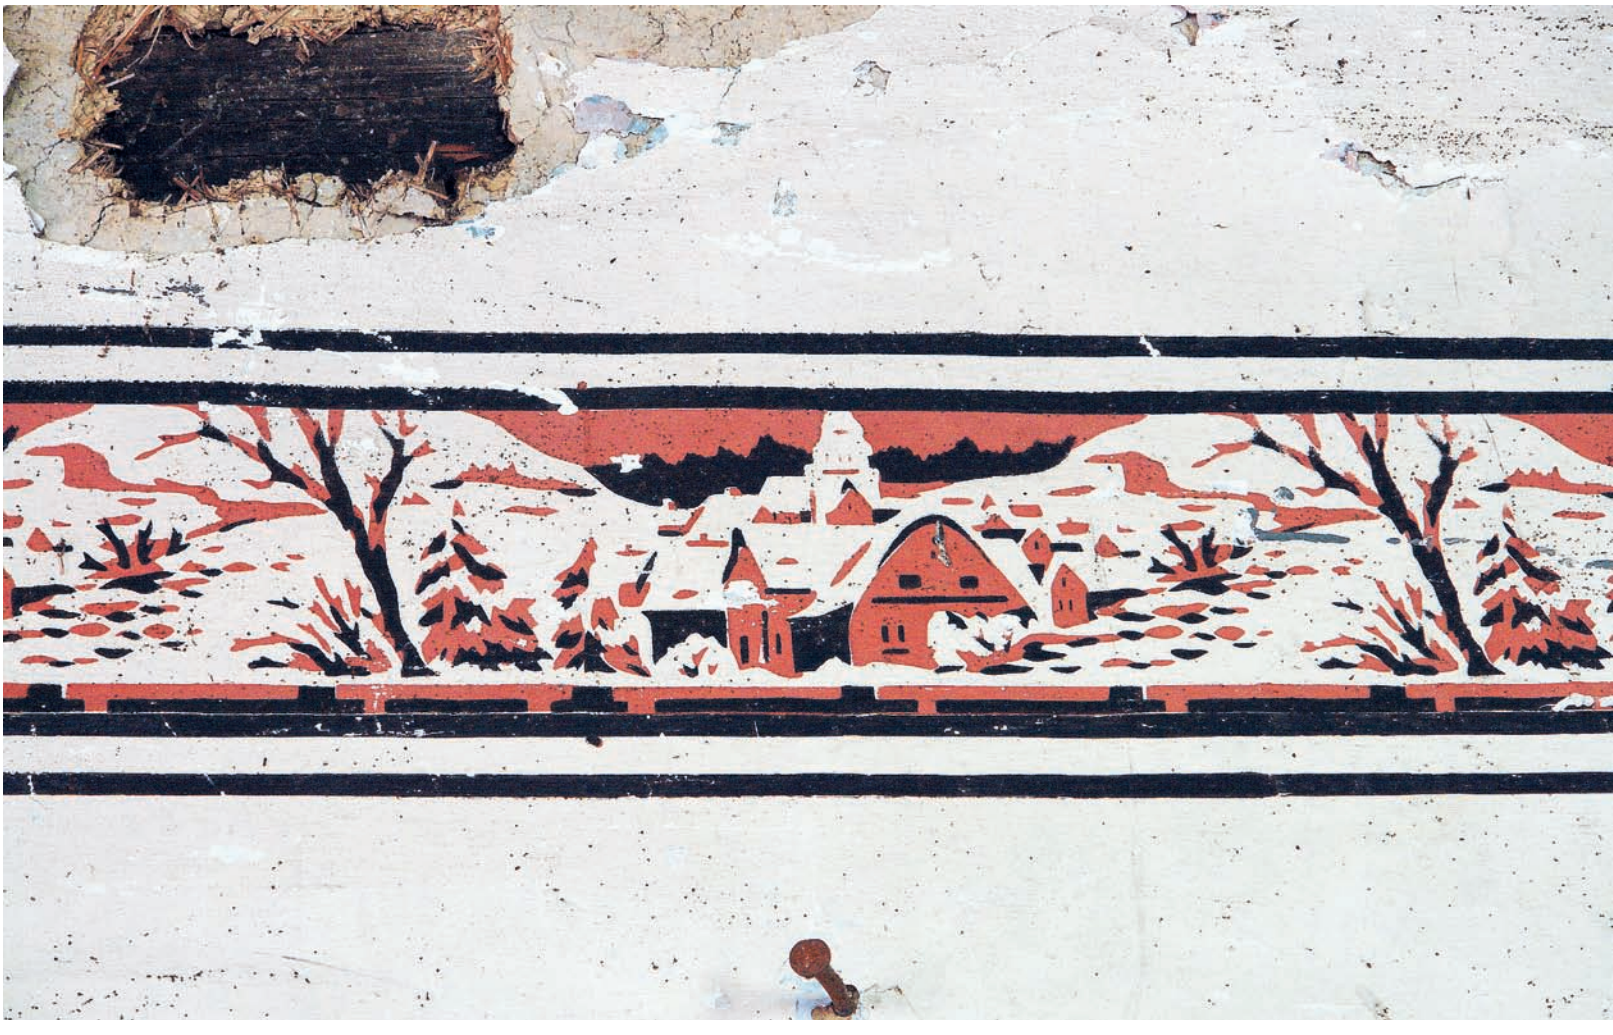
→ **Vračovice (Choceň) čp. 2.** Dům usedlosti zvenčí obkrožený a krytý úpravou provedenou po požáru střechy v meziválečném období první poloviny 20. stol. Domu jako celku dominuje jeho náročná klasicistní přestavba z 1. pol. 19. stol. Hlavní obytná místnost domu, stavěná v závěru středověkého období ještě se stavebním charakterem dymné jizby, patří do nevelkého souboru obytných místností tohoto typu na českém venkově. Kmeny pro její stavbu byly smýceny r. 1538. JŠ 1989

← V poslední výmalbě obytné místnosti dominuje půvabný vlys s venkovskými motivy z 1. poloviny 20. století. JŠ 2012
