# HISTORICKÁ ARCHITEKTURA

## nejen lidová

Výstava k životnímu jubileu architekta a stavebního historika

**Jiřího Škabradý (\* 20. 2. 1946)**

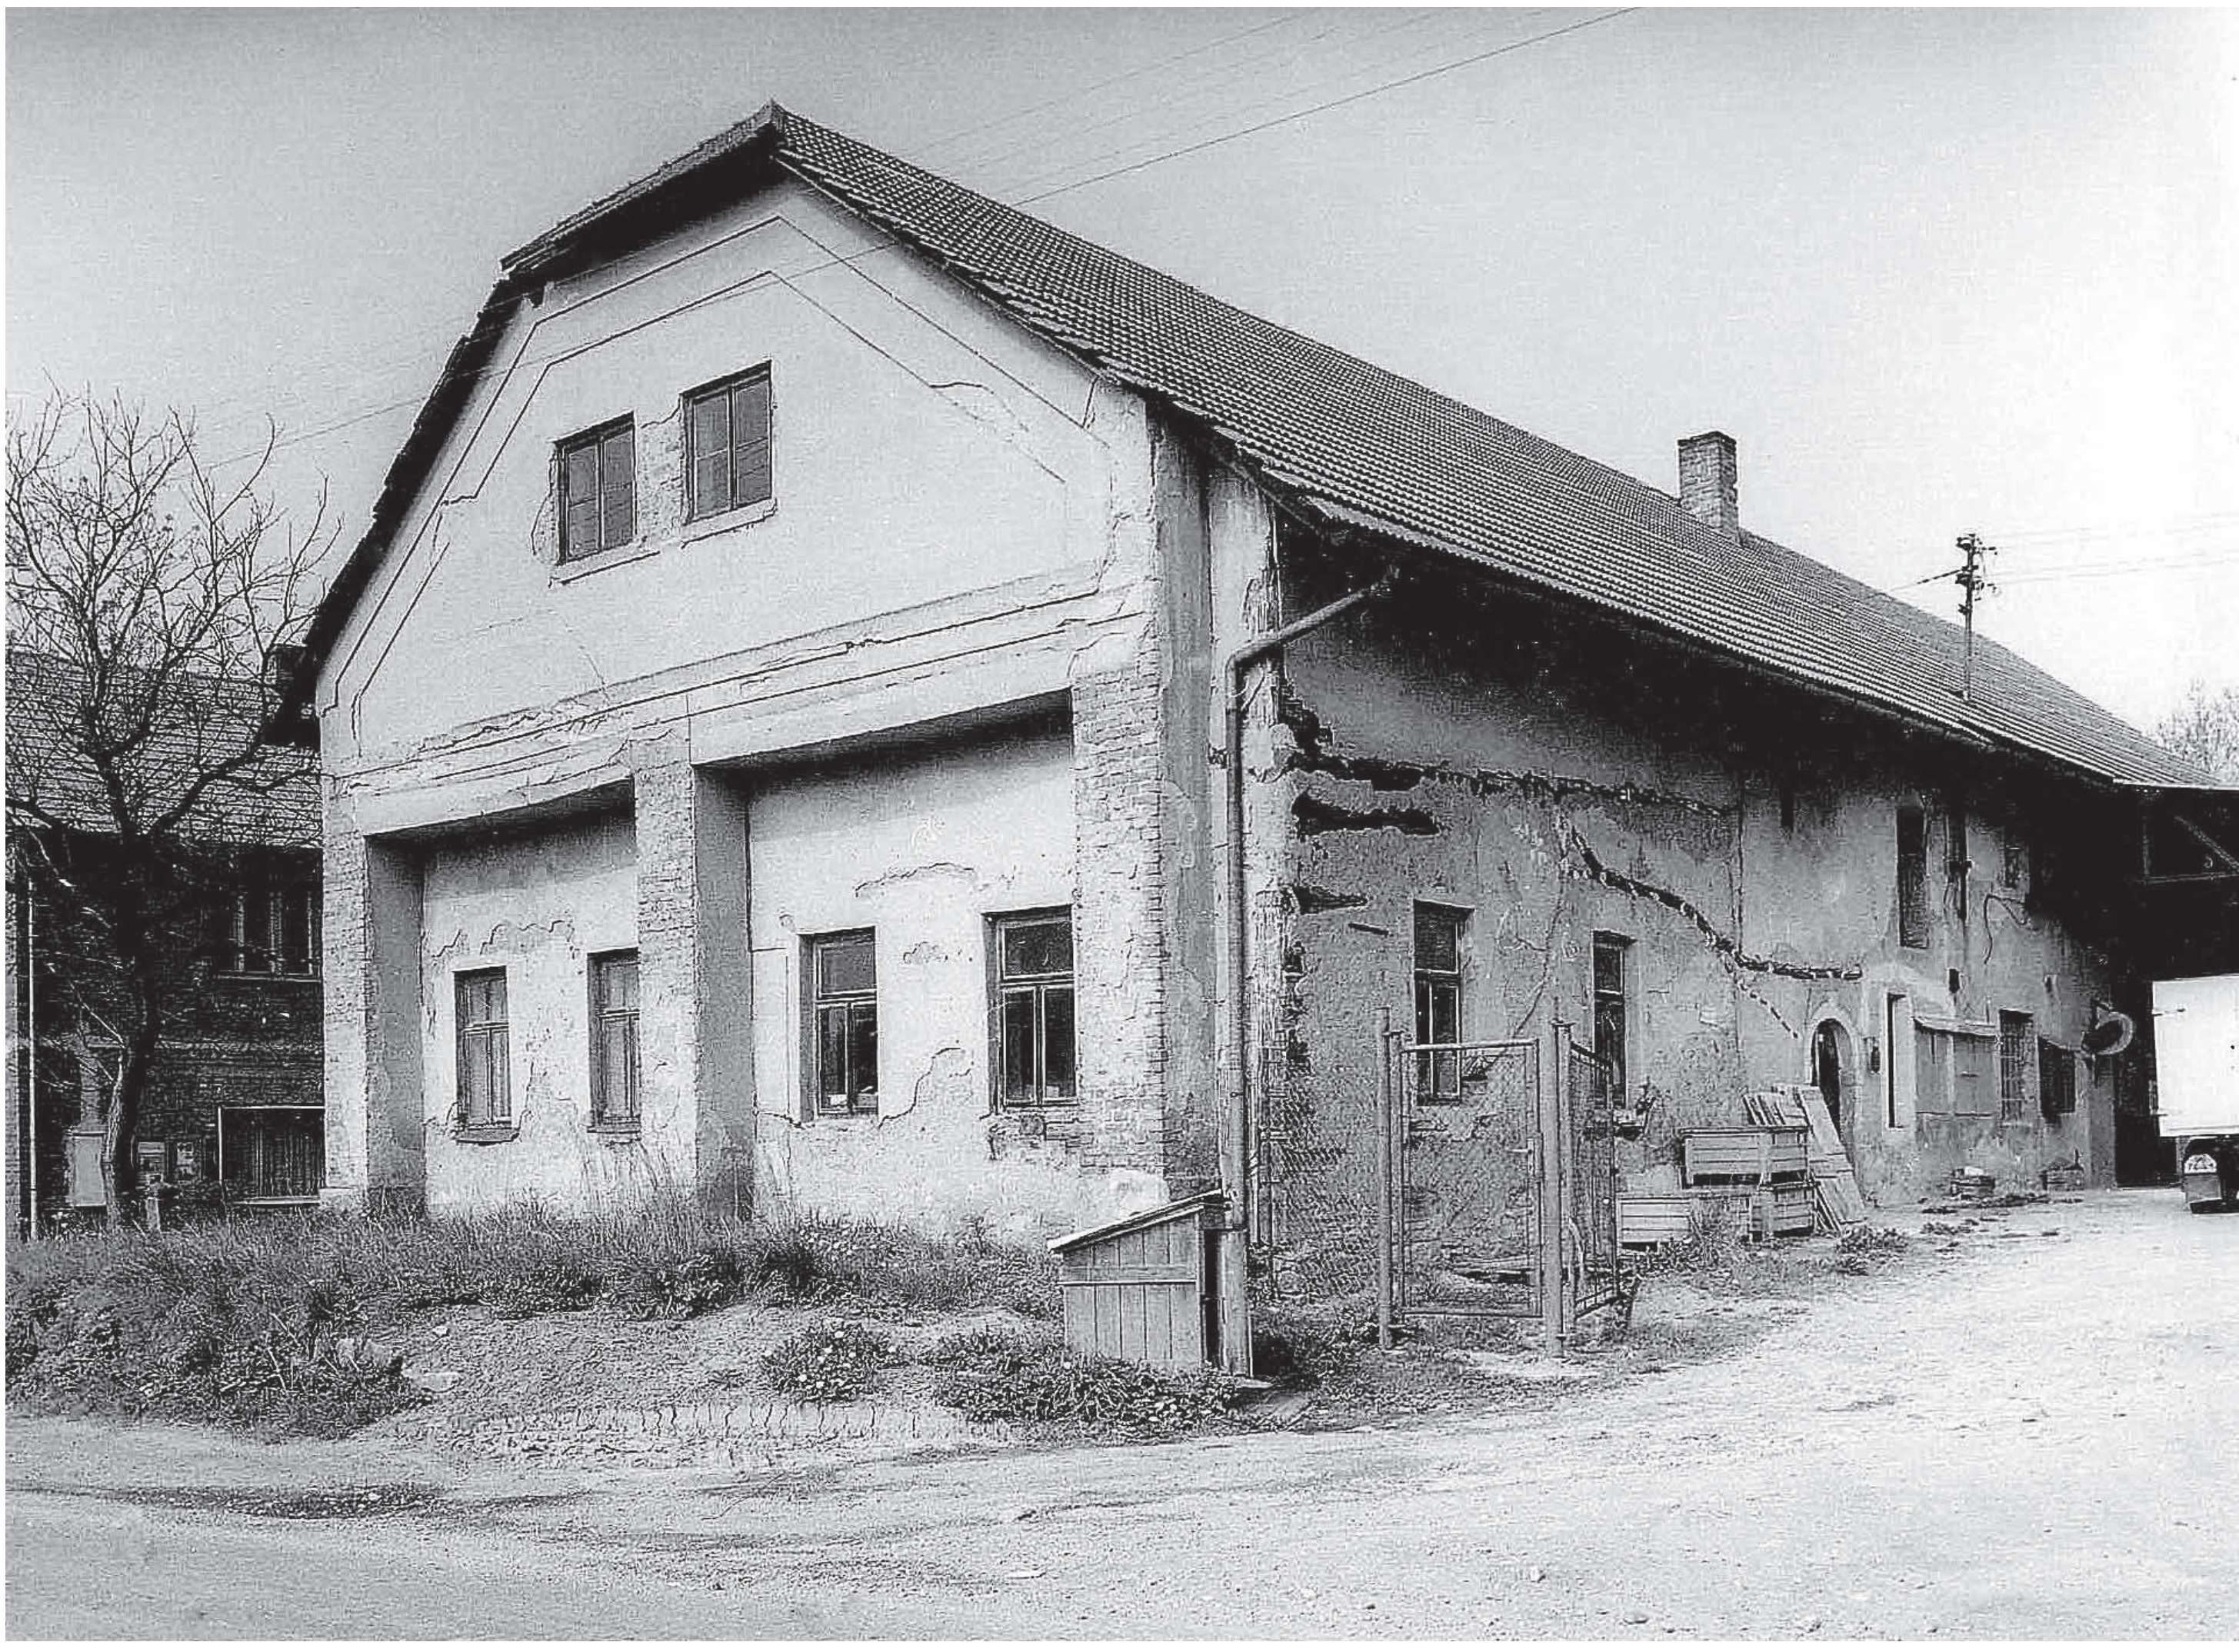
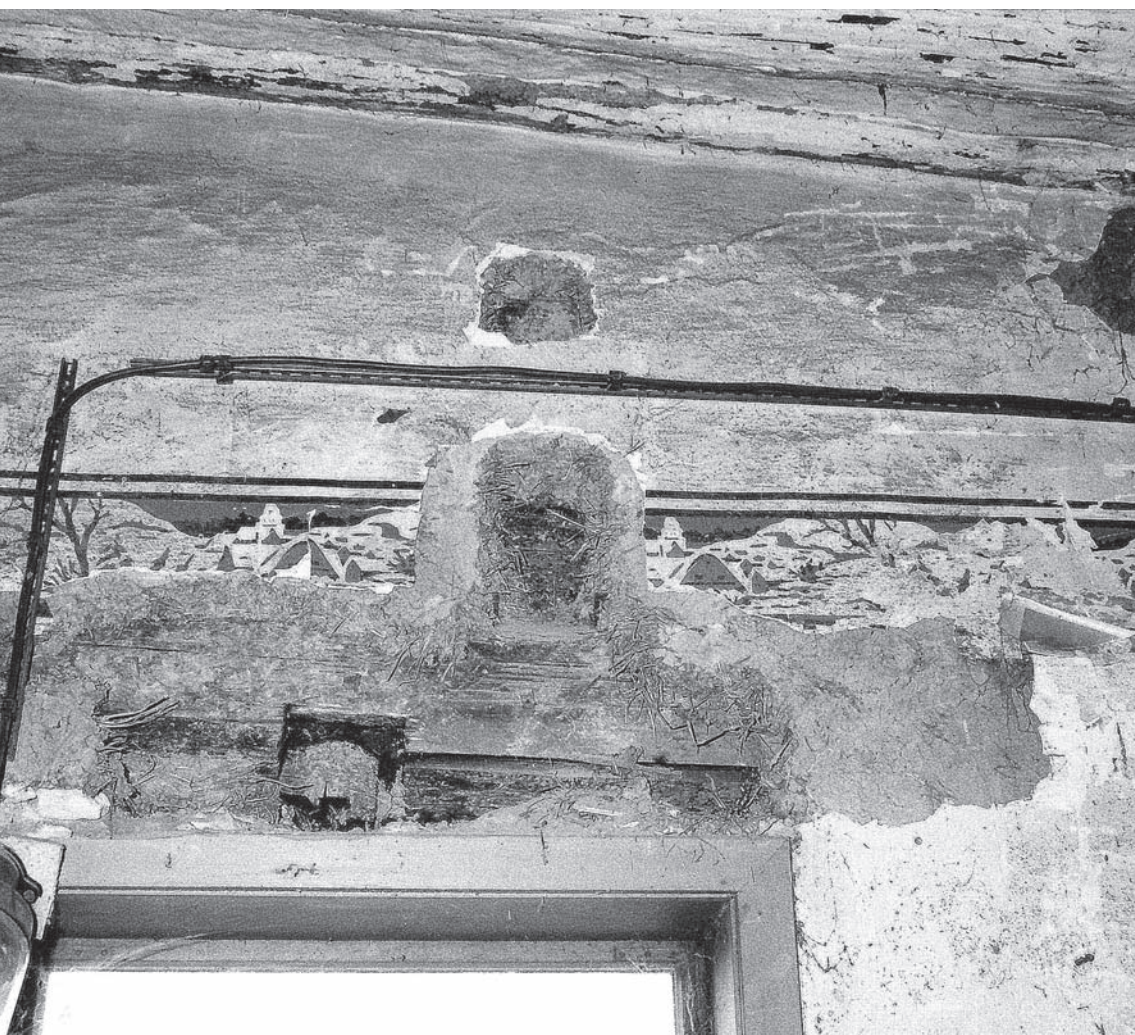
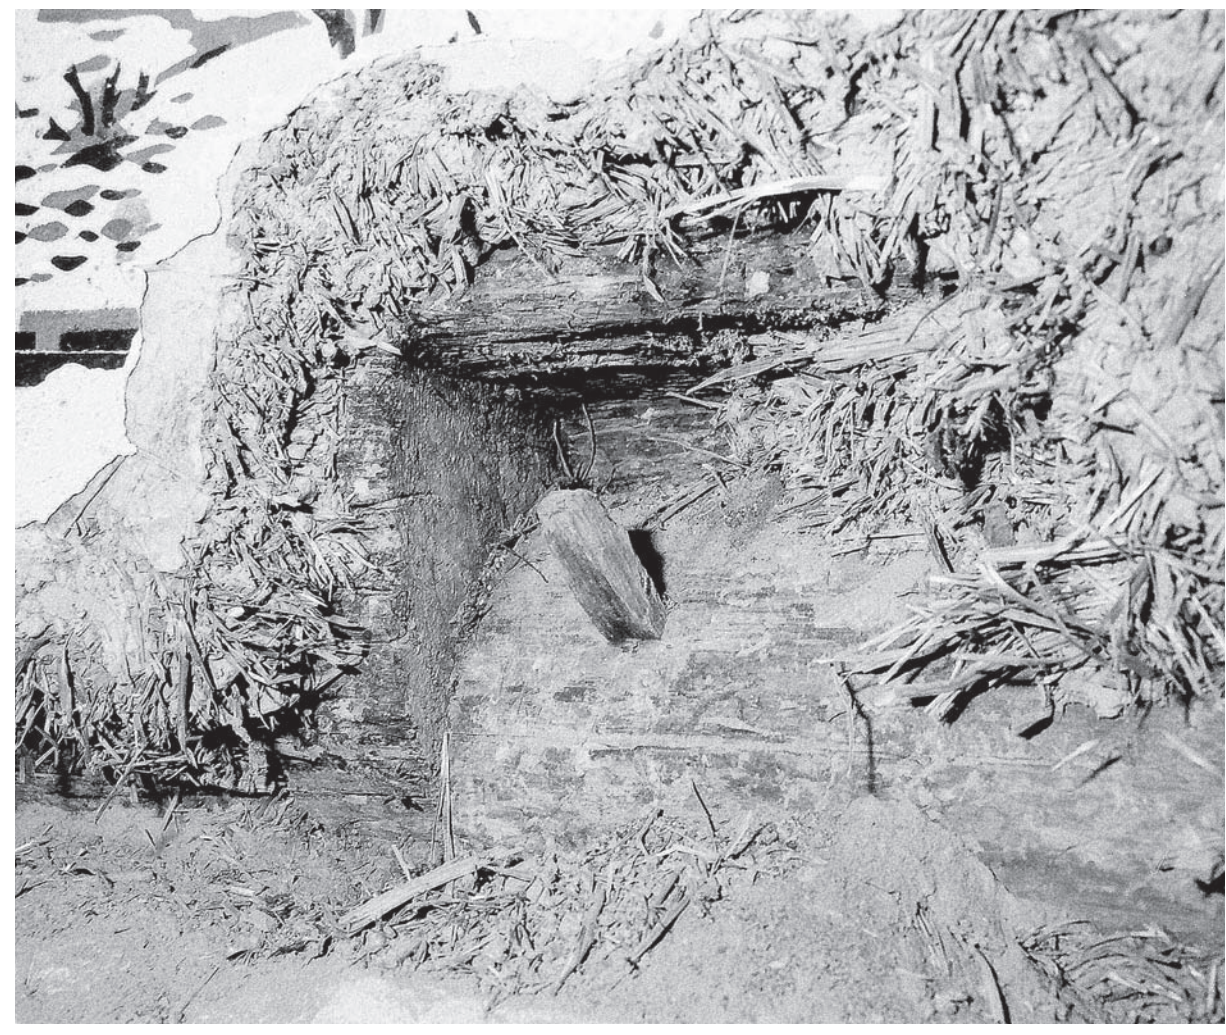
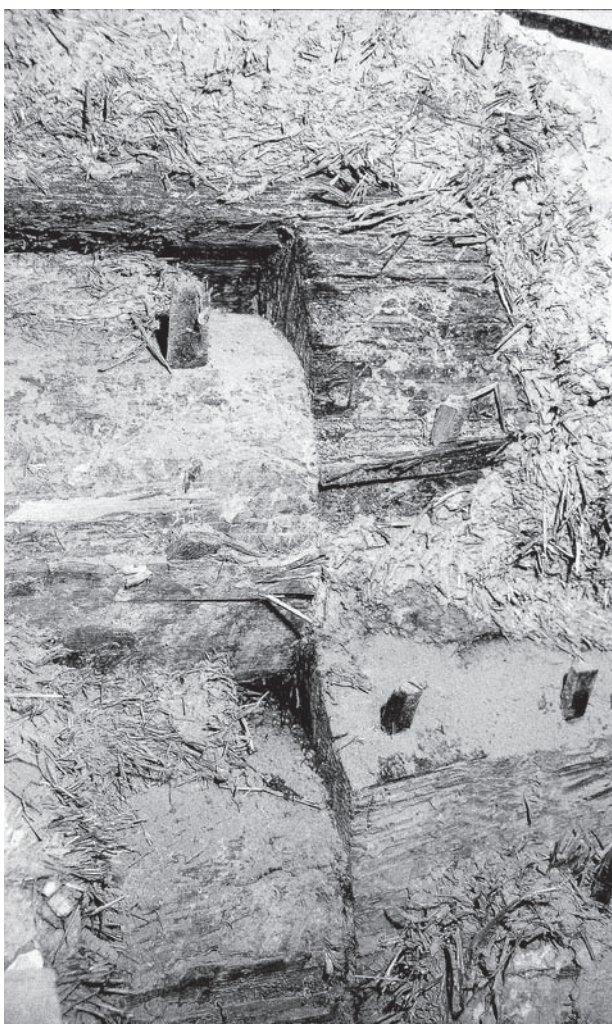
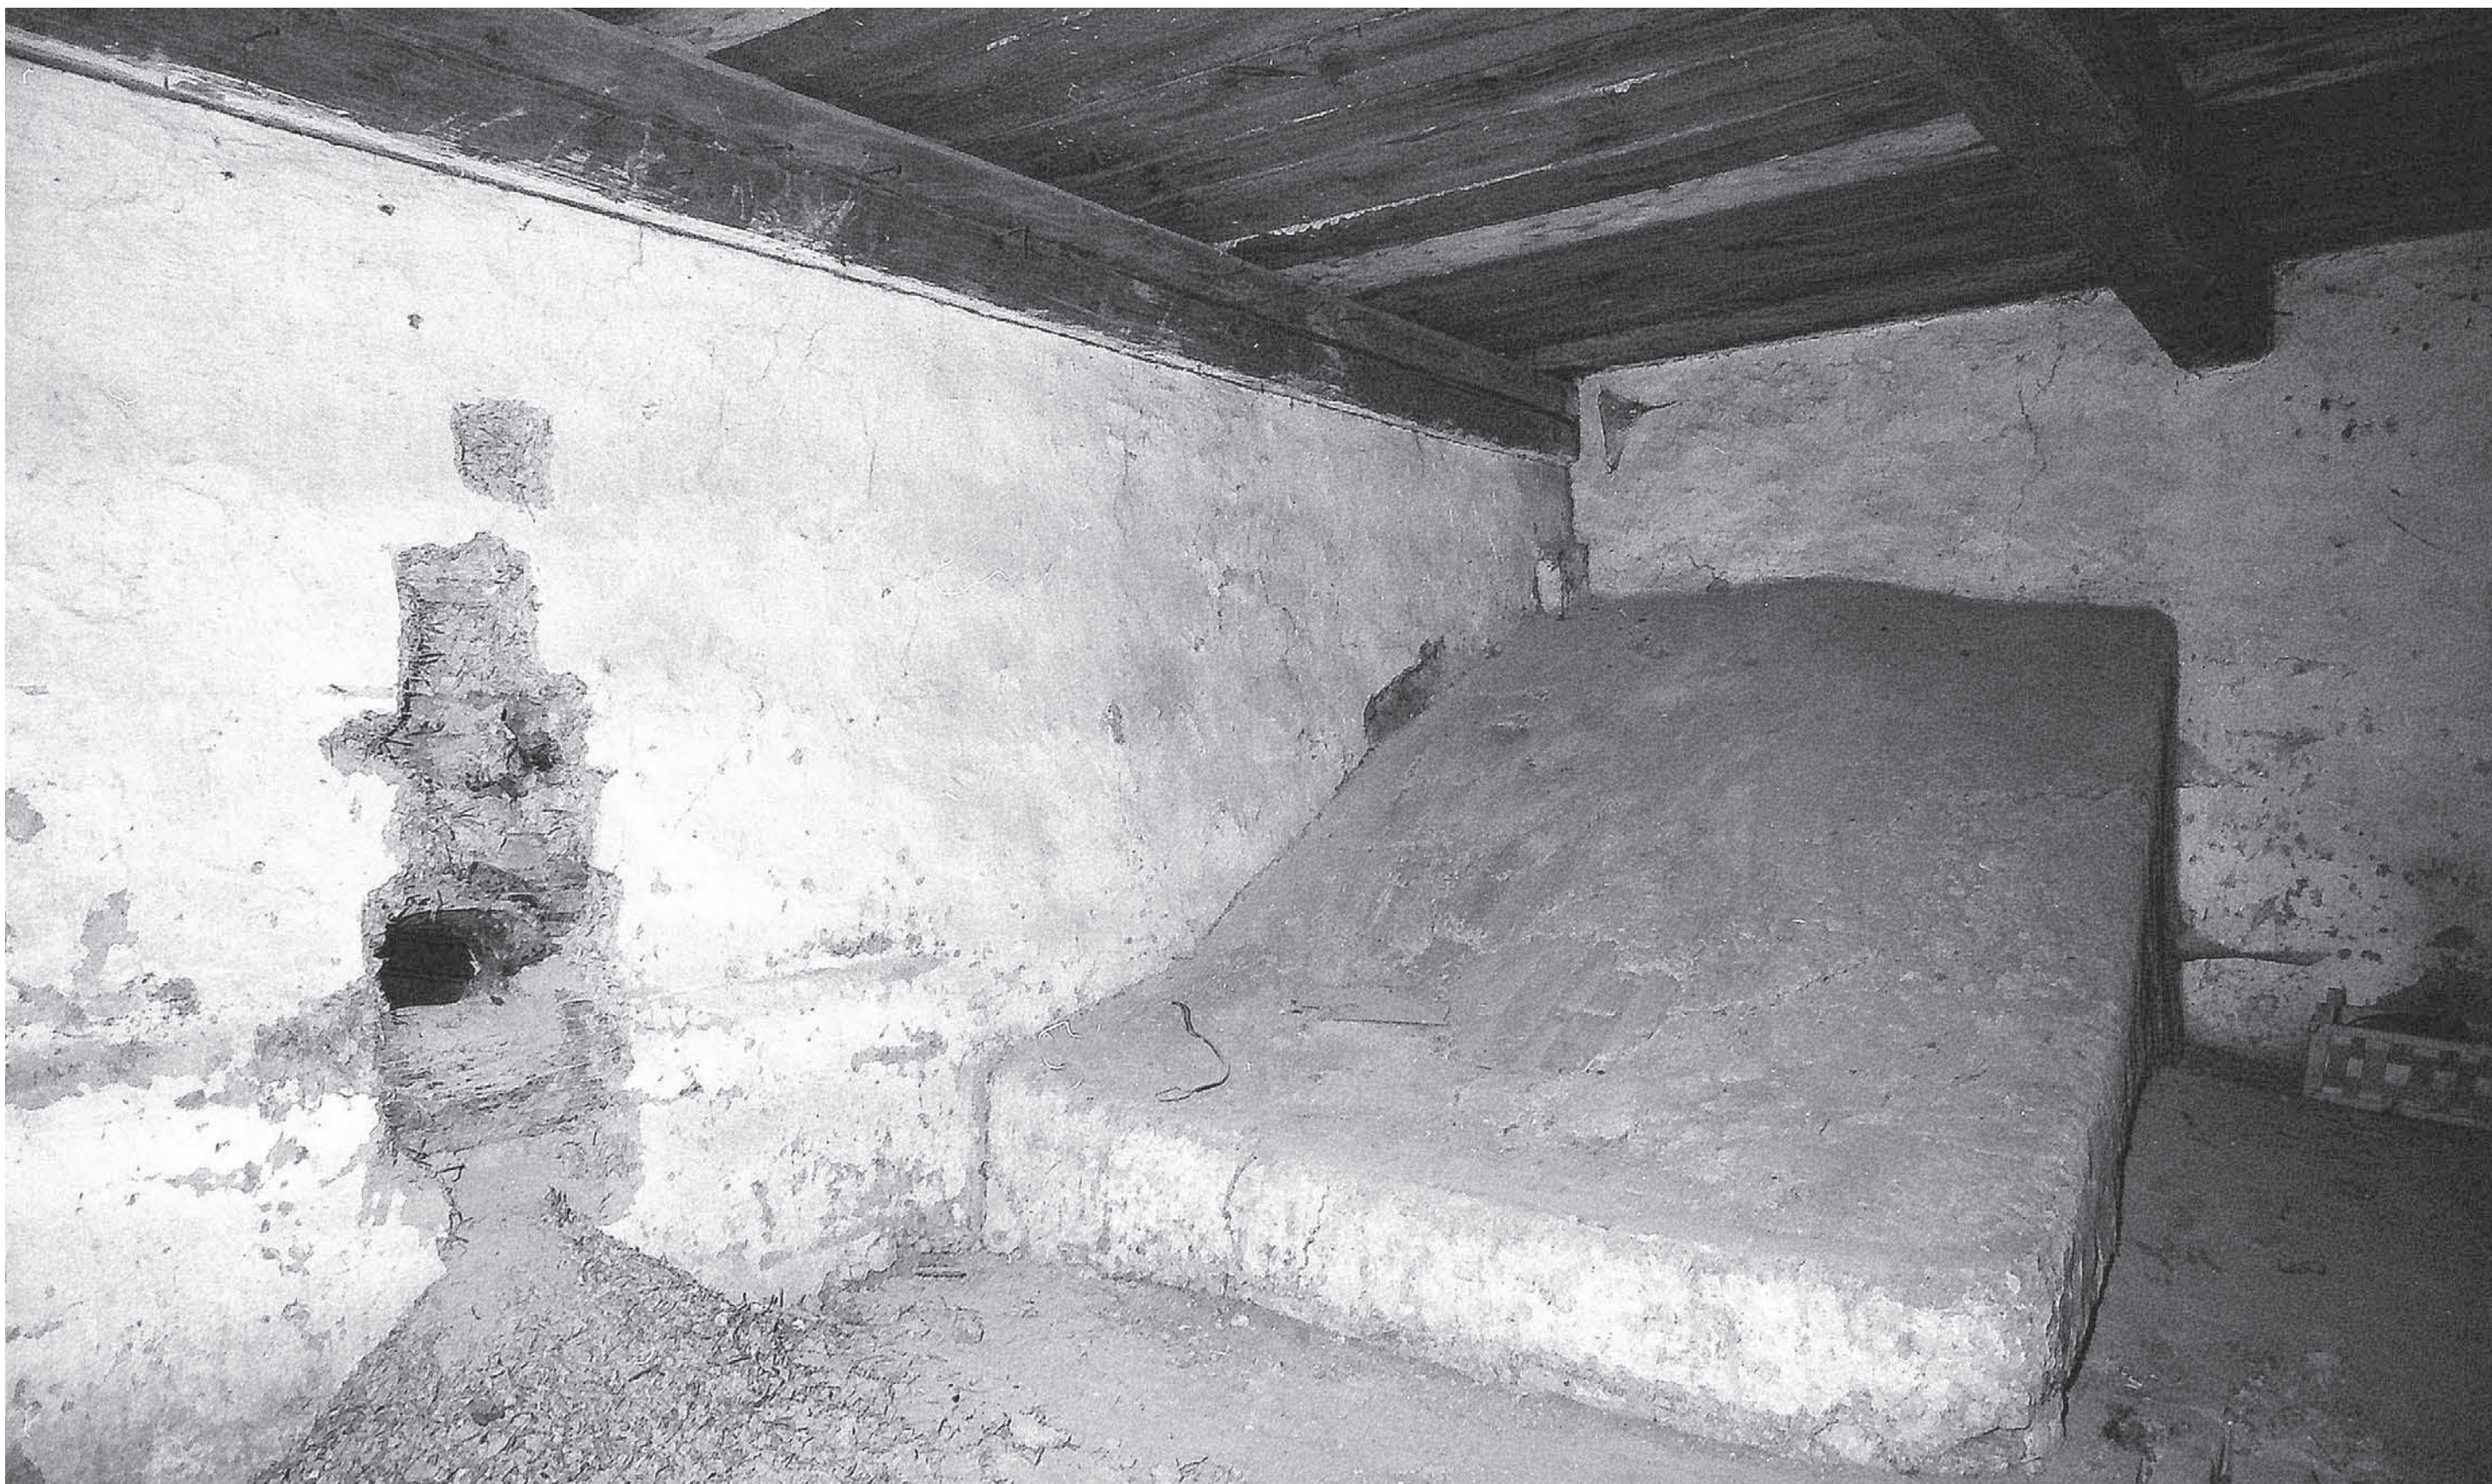
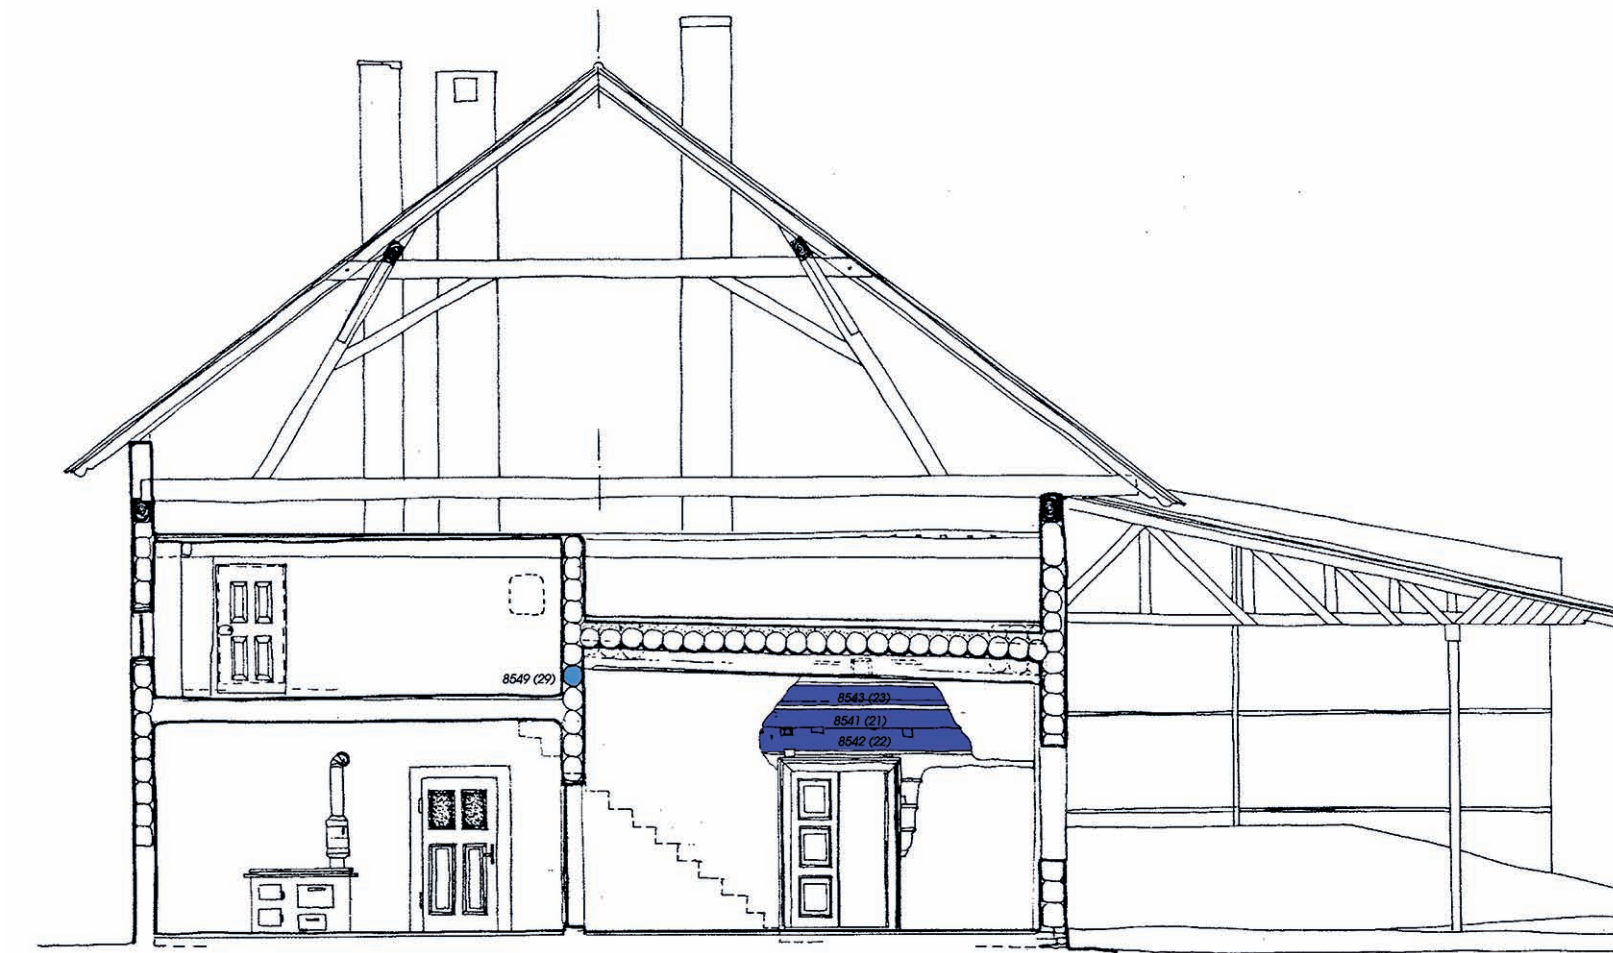
↙ Dlab velikosti 15 x 15 cm se zachovanou částí odříznuté polenice nad levým oknem ve dvorové stěně. JŠ 1994

↘ Detaily levého a pravého horního rohu negativu horního okna. JŠ 1994

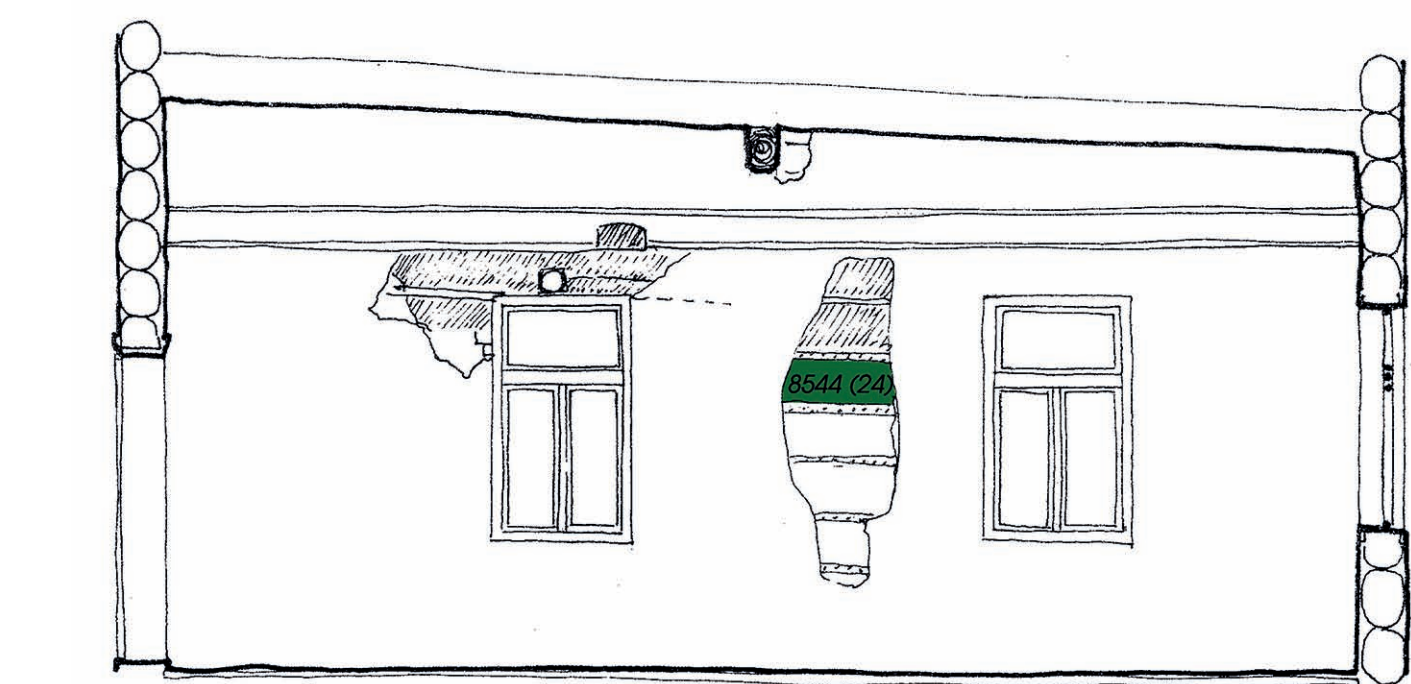
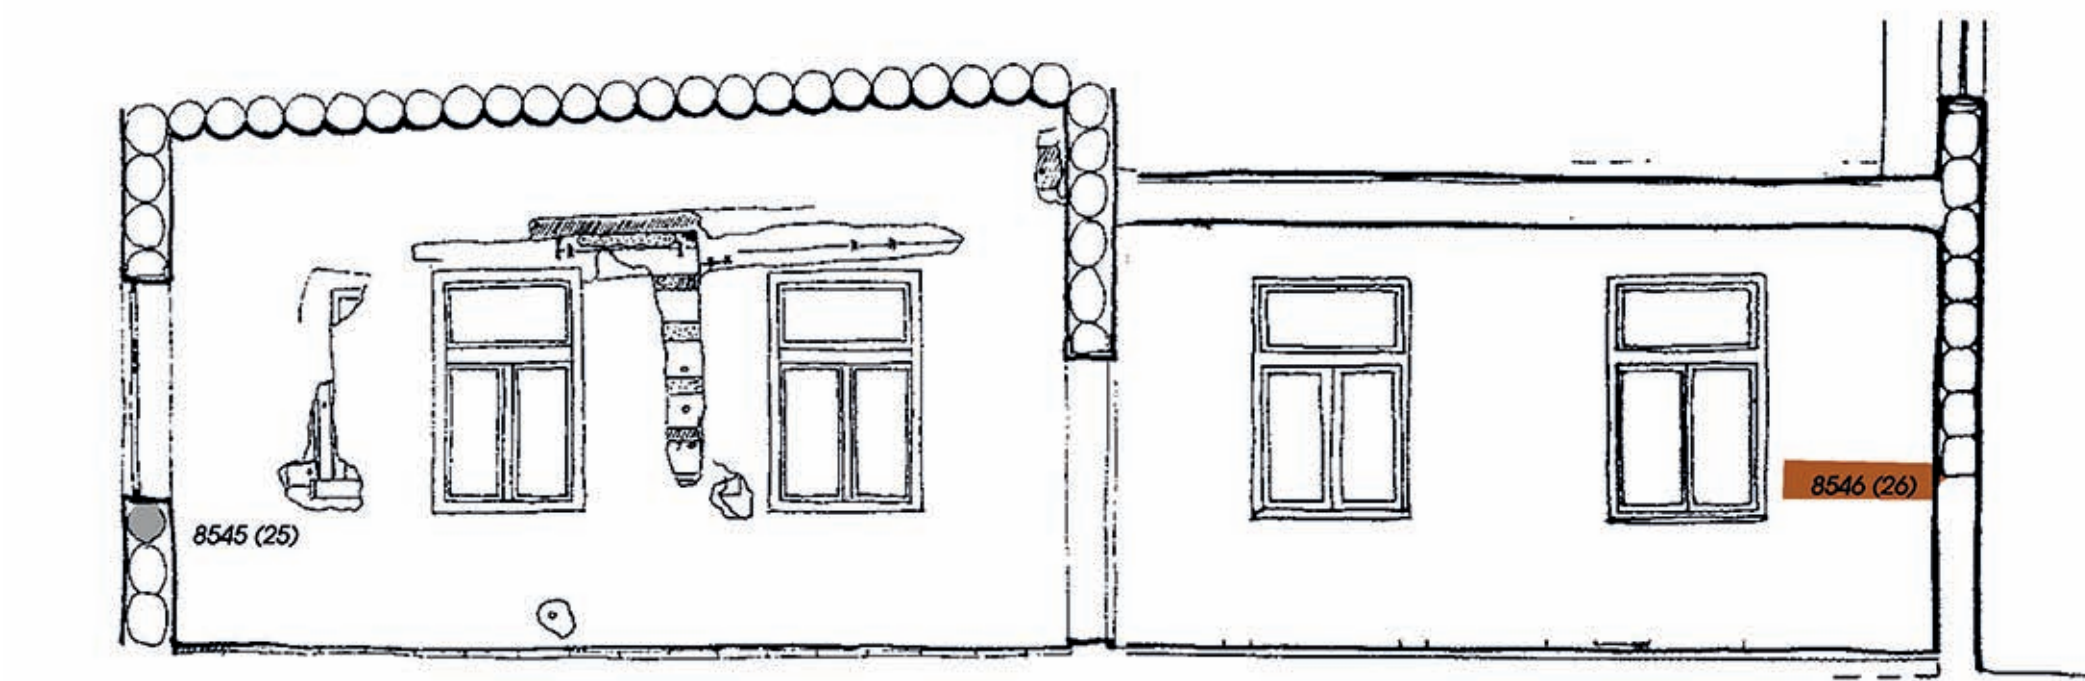
↔ Vybrané dokumenty stavebněhistorického průzkumu (1993–1994; 2000). V řezech obytné místností a světničkou vyznačeny vzorky pro dendrochronologické datování. 1–sín, 2–obytná místnost, 3–světnička, 4–kuchyně, 5–komora, 6–chlébý, 7–horní síň, 8–12–omory.
