# HISTORICKÁ ARCHITEKTURA

## nejen lidová

Výstava k životnímu jubileu architekta a stavebního historika

**Jiřího Škabradý (\* 20. 2. 1946)**

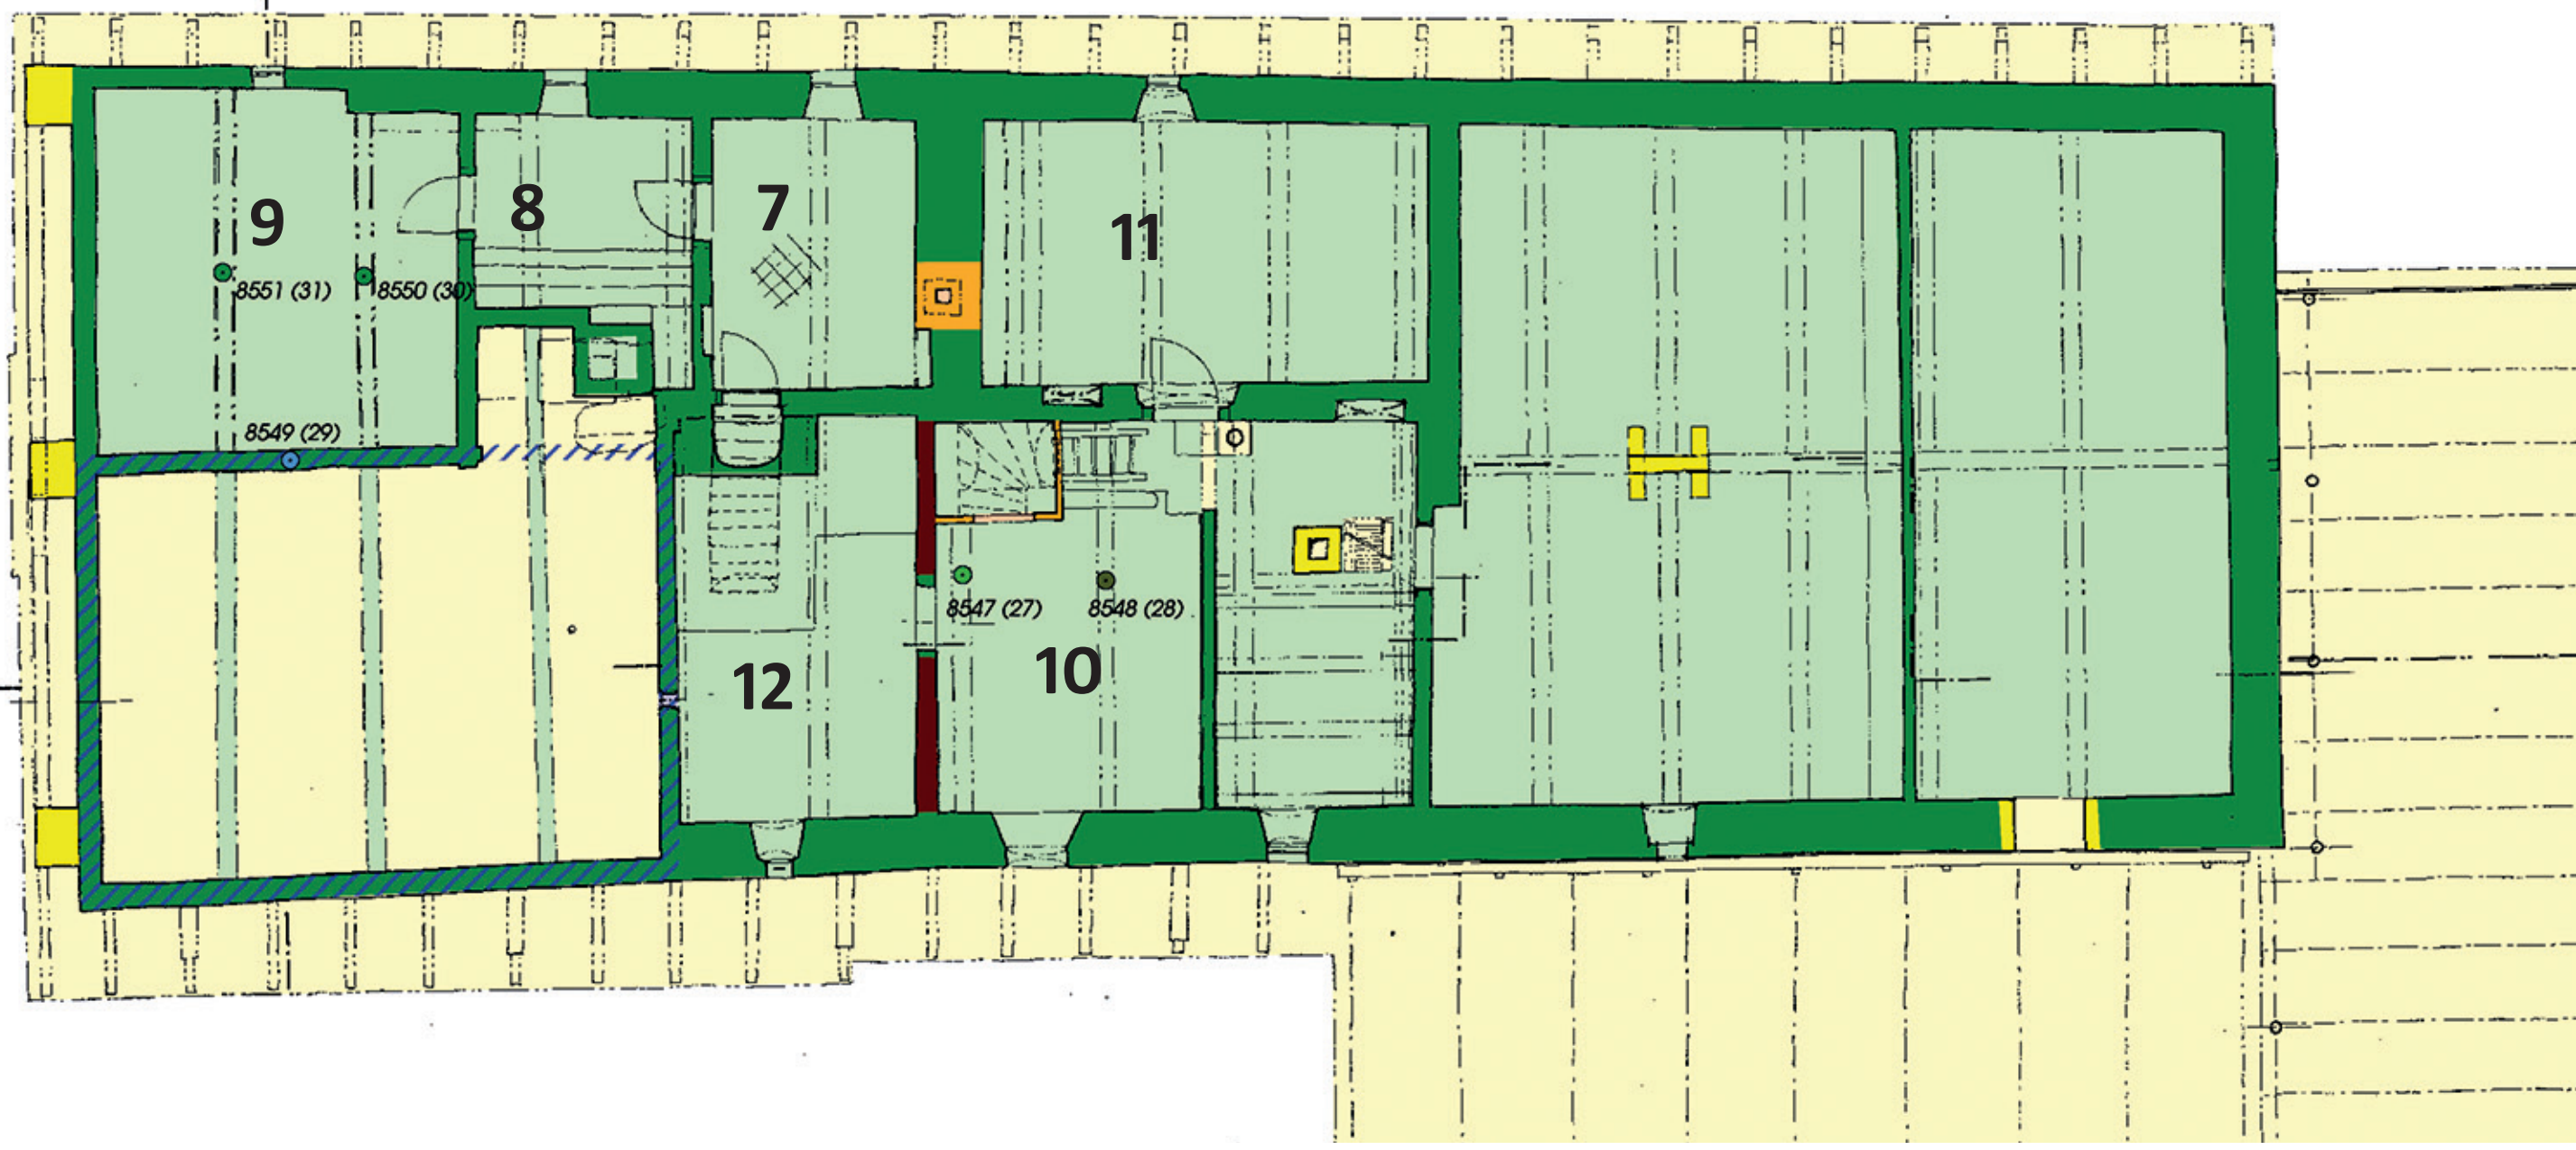
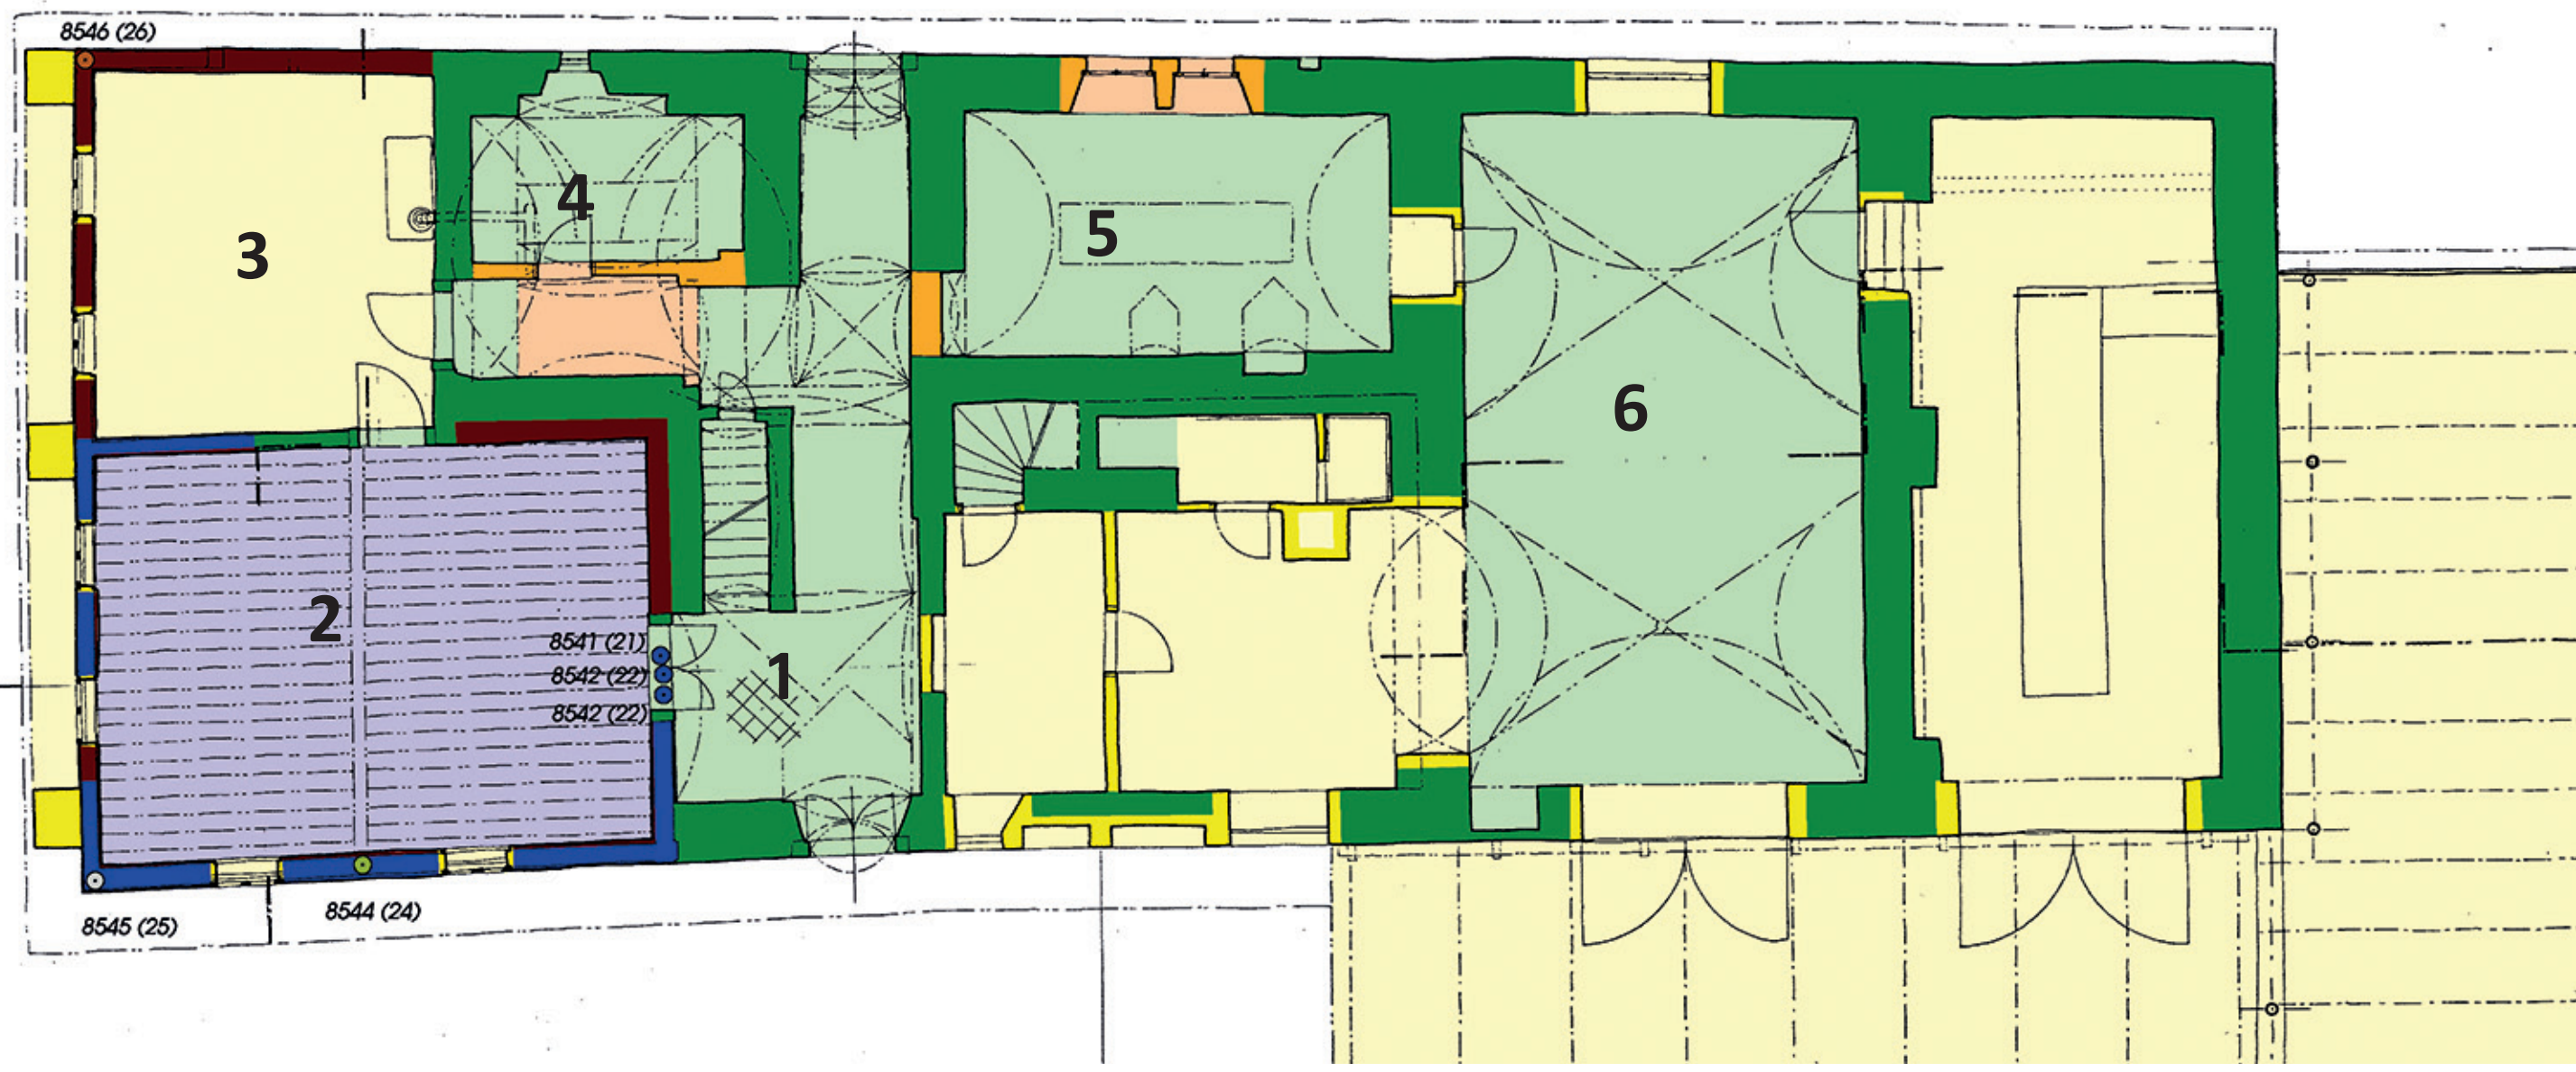
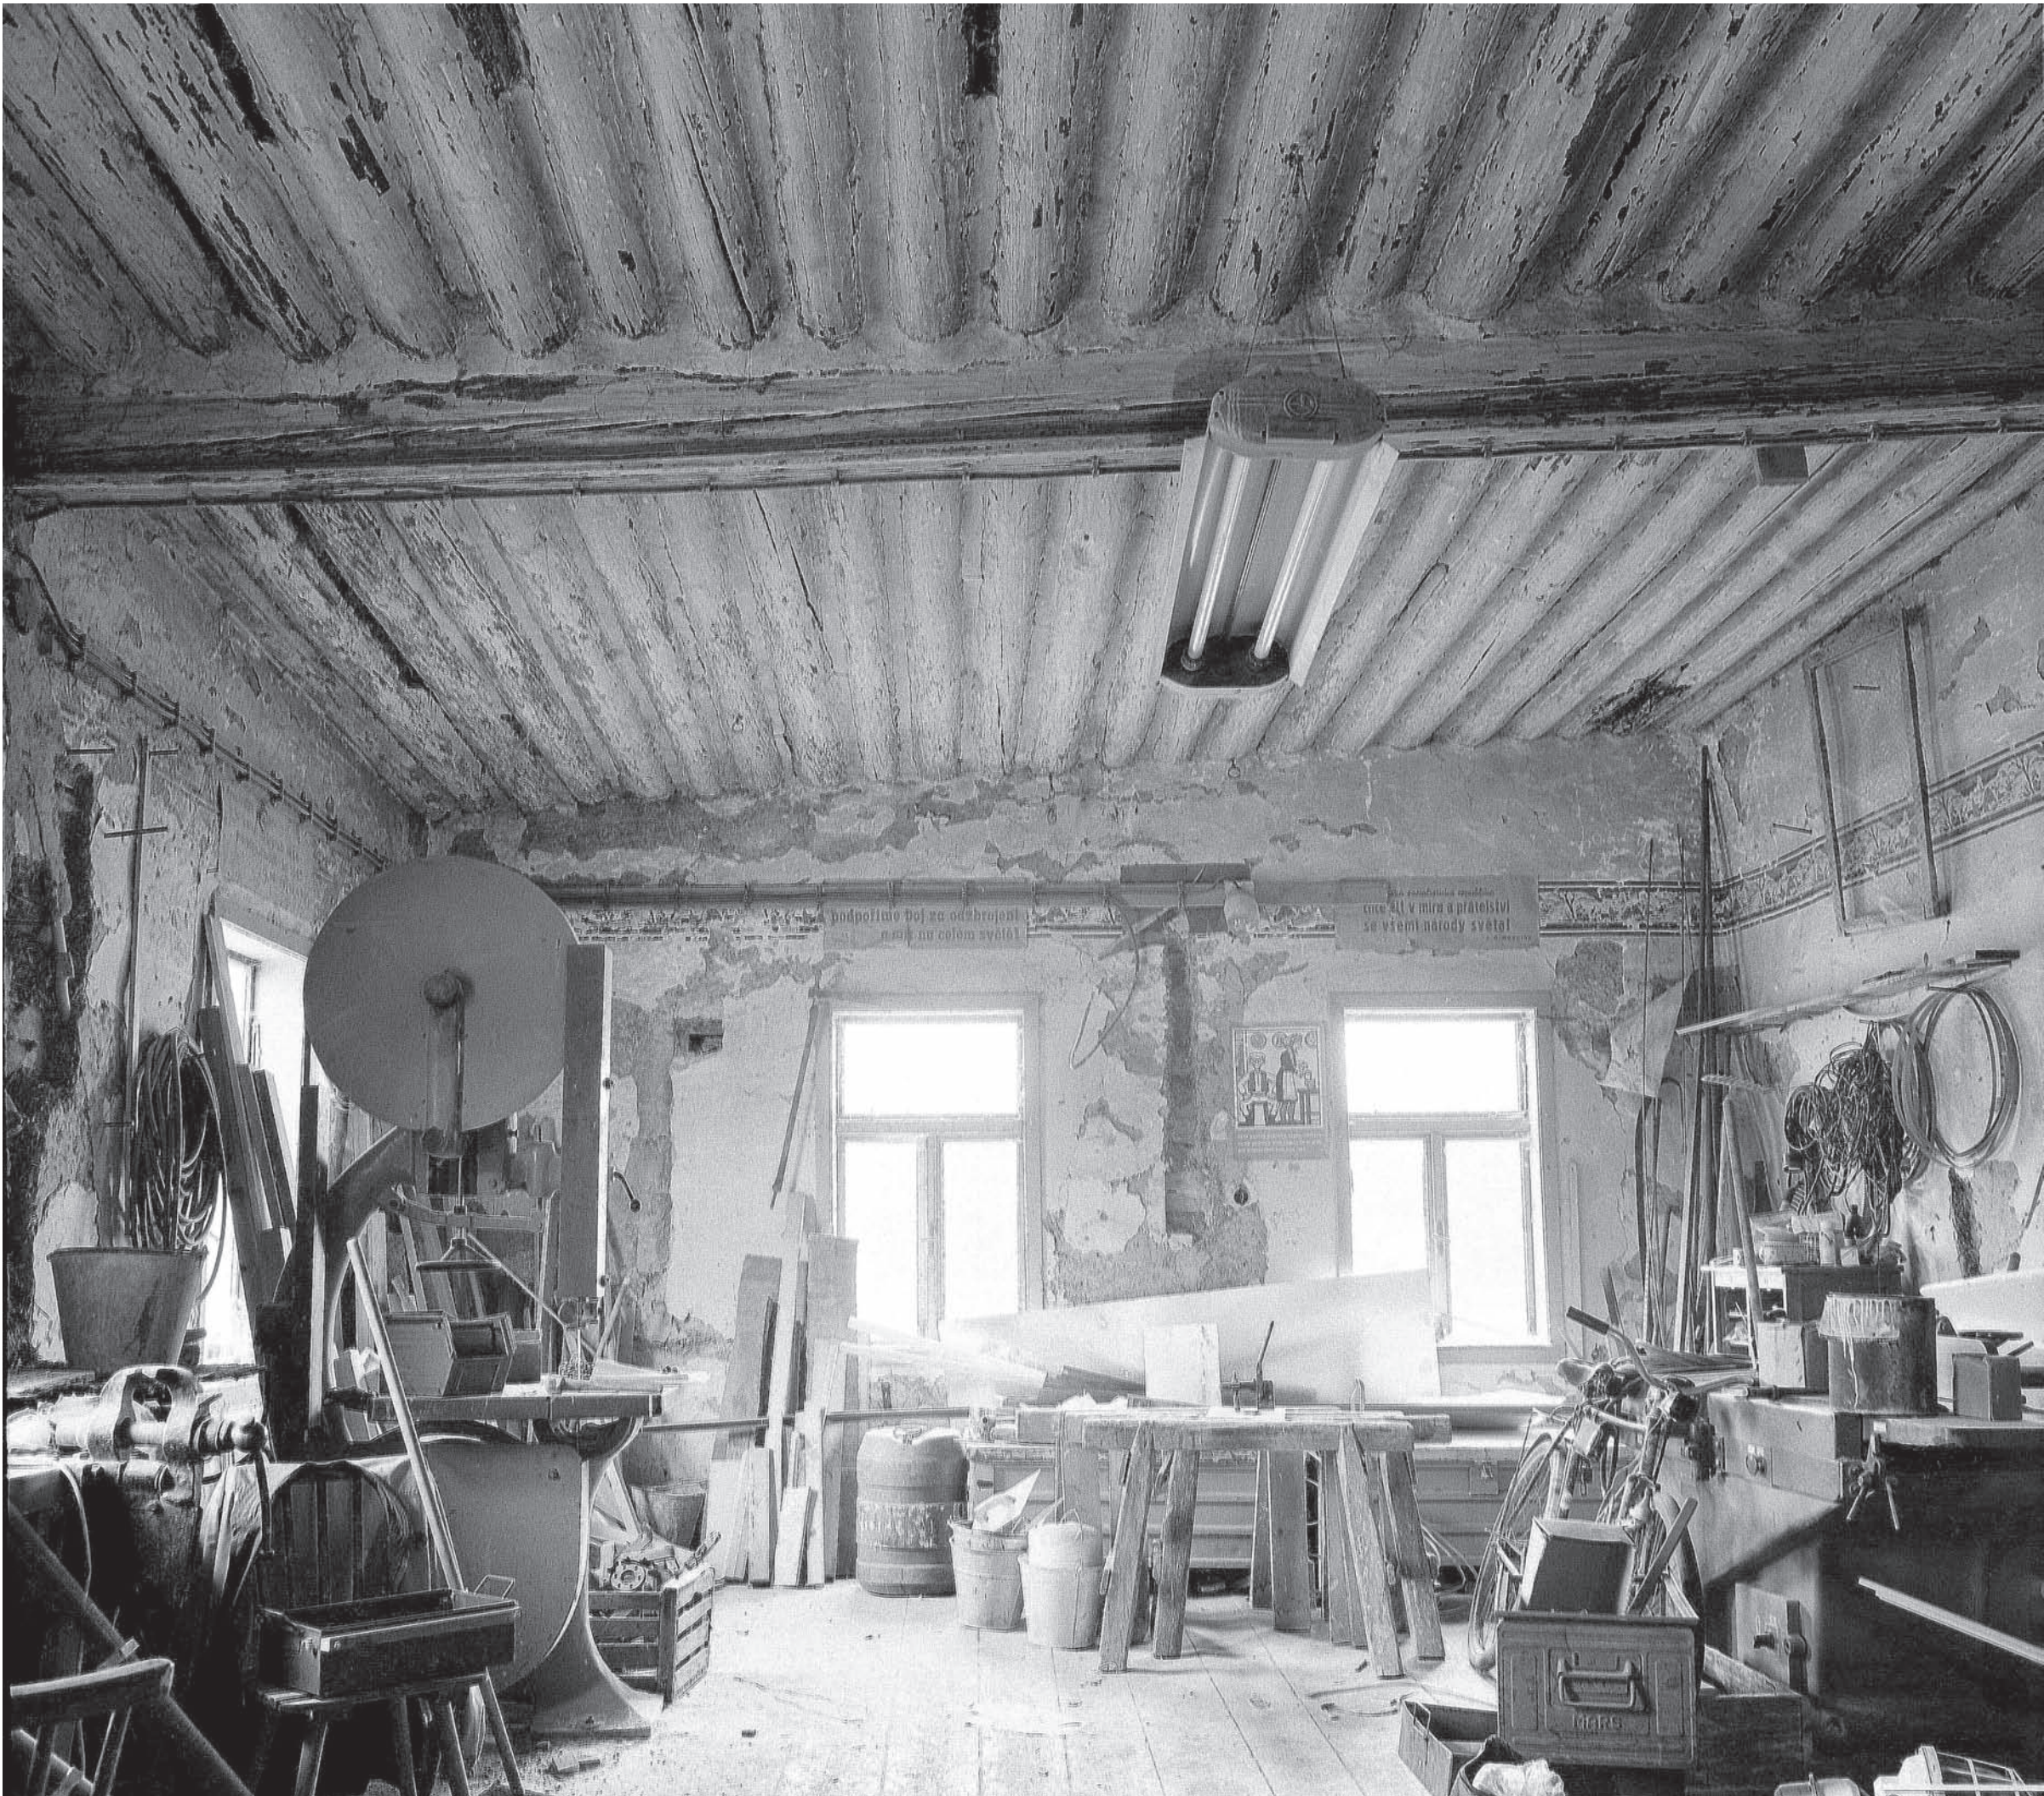
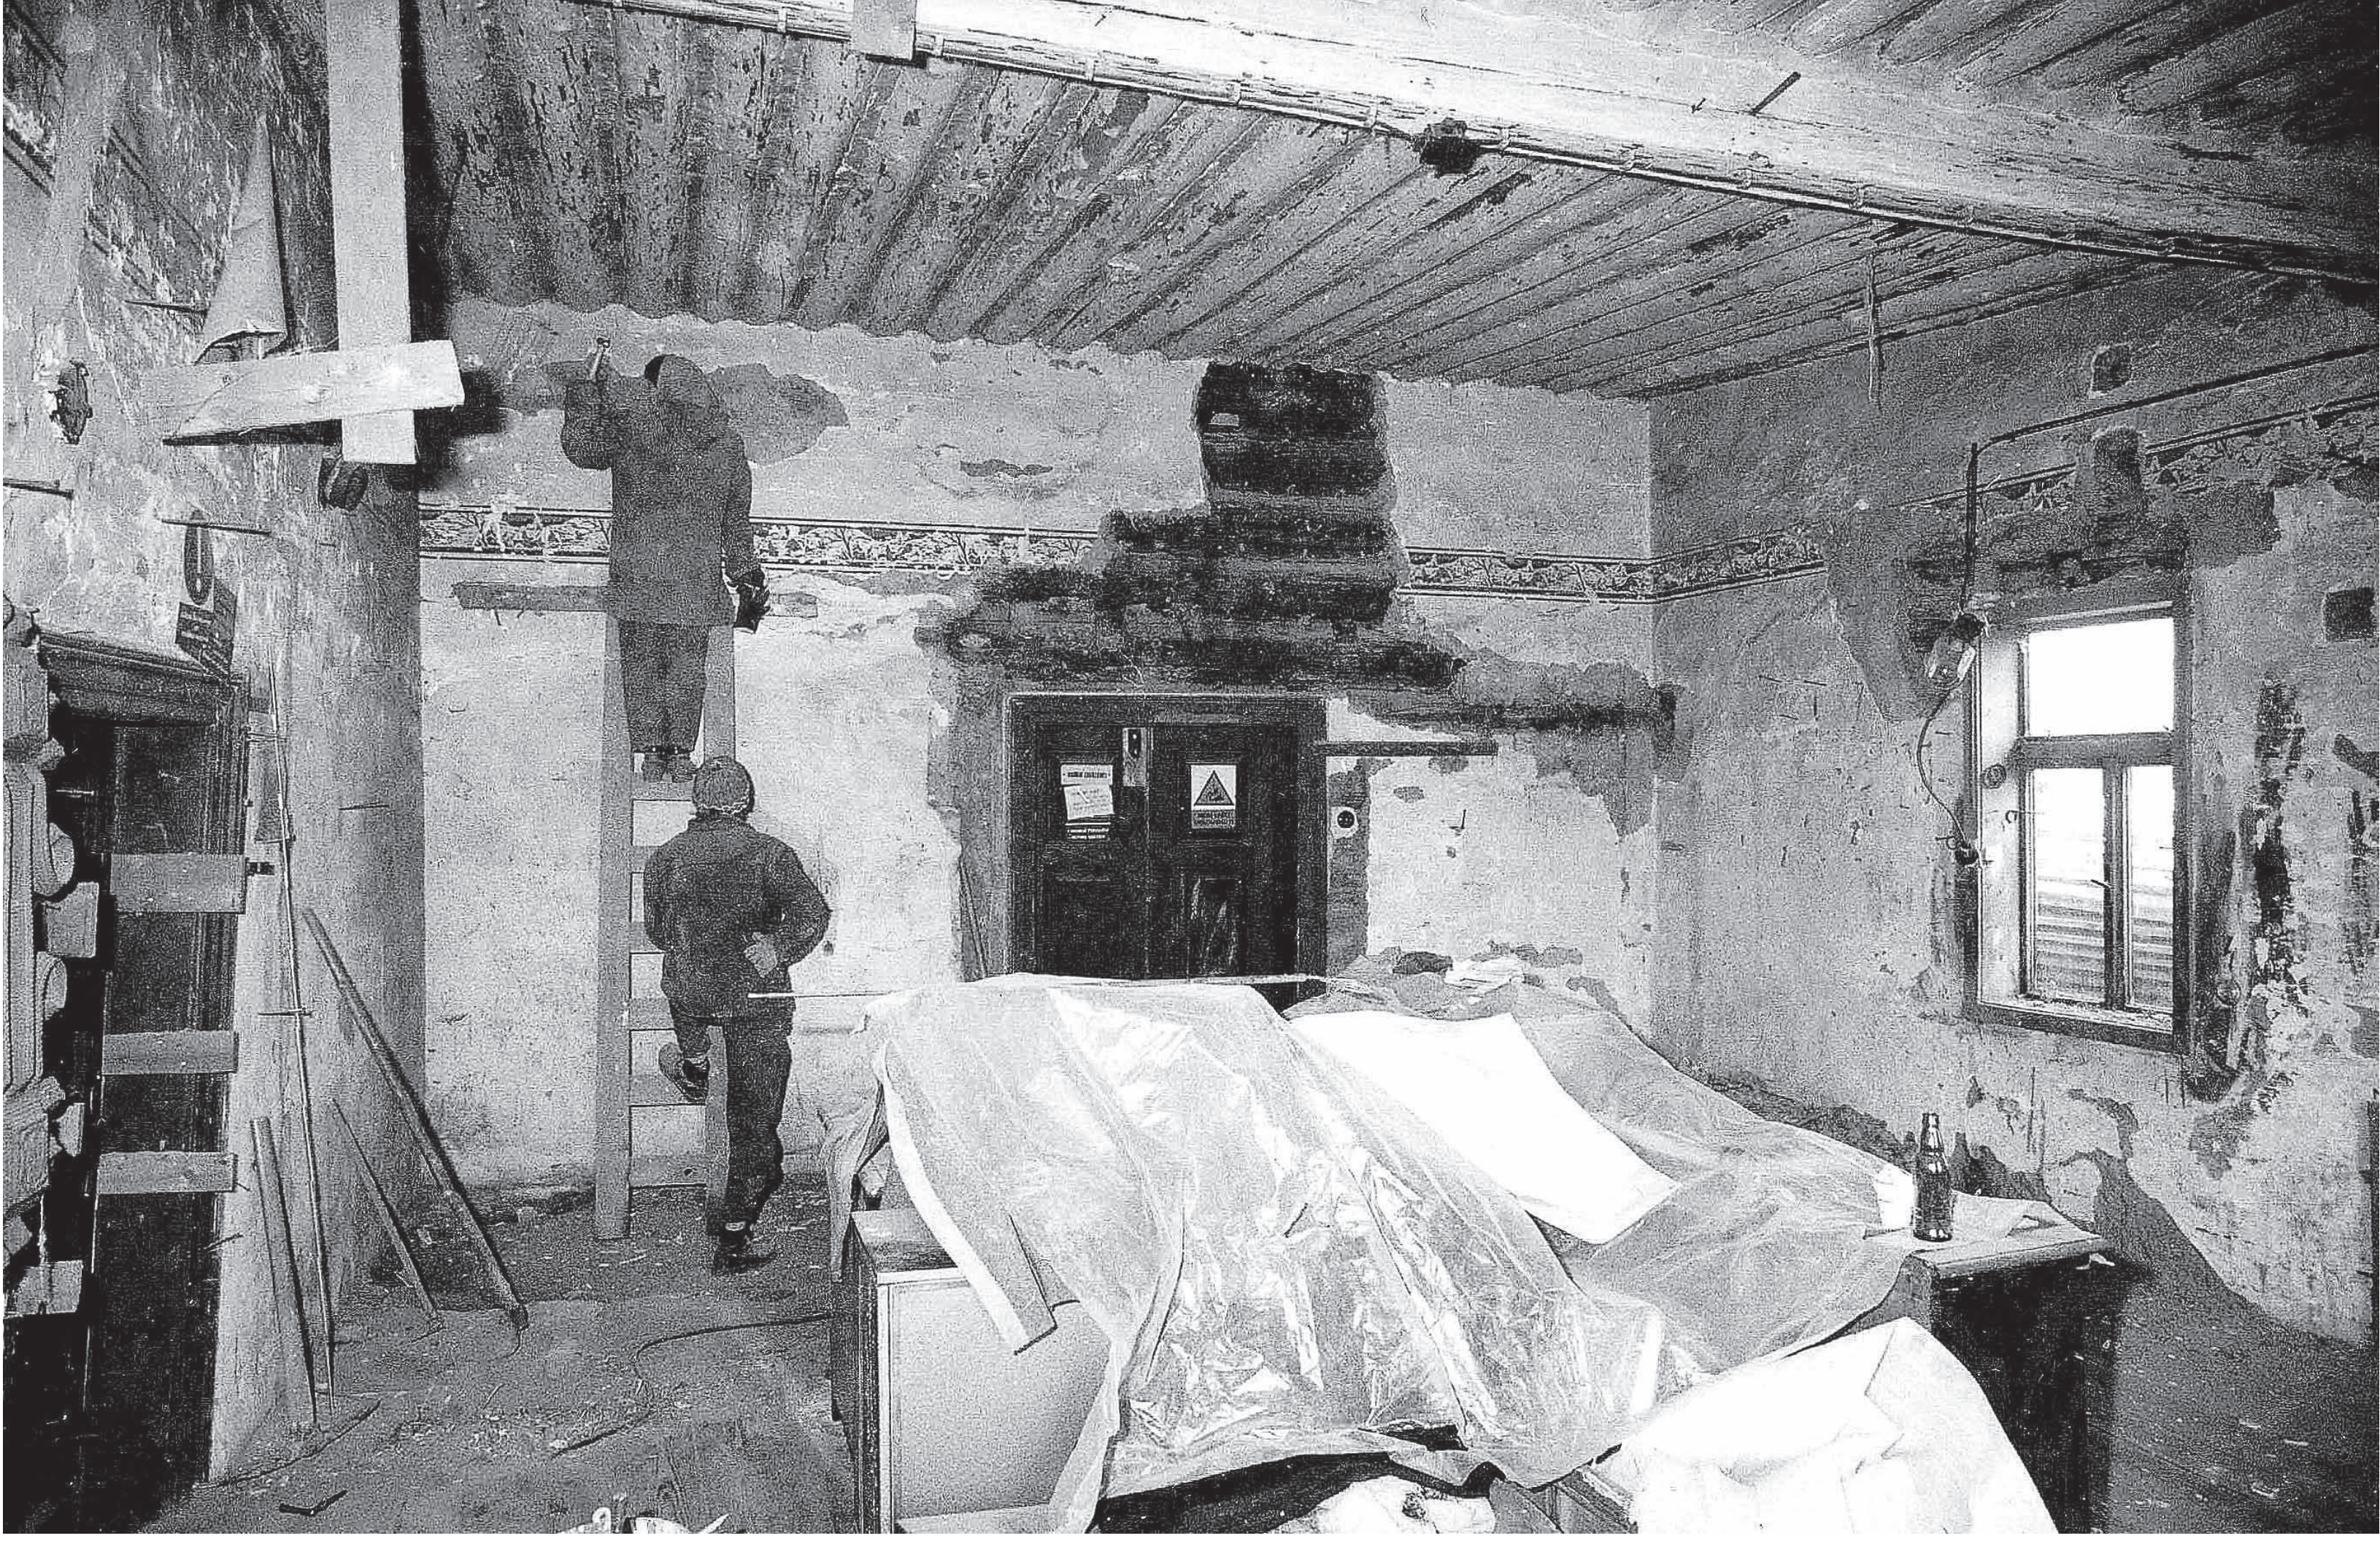
→ Komora v patře nad vstupní síní. Vlevo blok obytné místnosti se sondou, ověřující existenci větracího otvoru v horní části stěny nad topeništovým koutem. JŠ 1994

↙ Pohled do obytné místnosti od vstupu k čelní stěně domu. JŠ 1989

↘ Sondy na vstupní stěně obytné místnosti (L. Schenková a J. Bláha). JŠ 1989
