# HISTORICKÁ ARCHITEKTURA

## nejen lidová

Výstava k životnímu jubileu architekta a stavebního historika

**Jiřího Škabradý (\* 20. 2. 1946)**

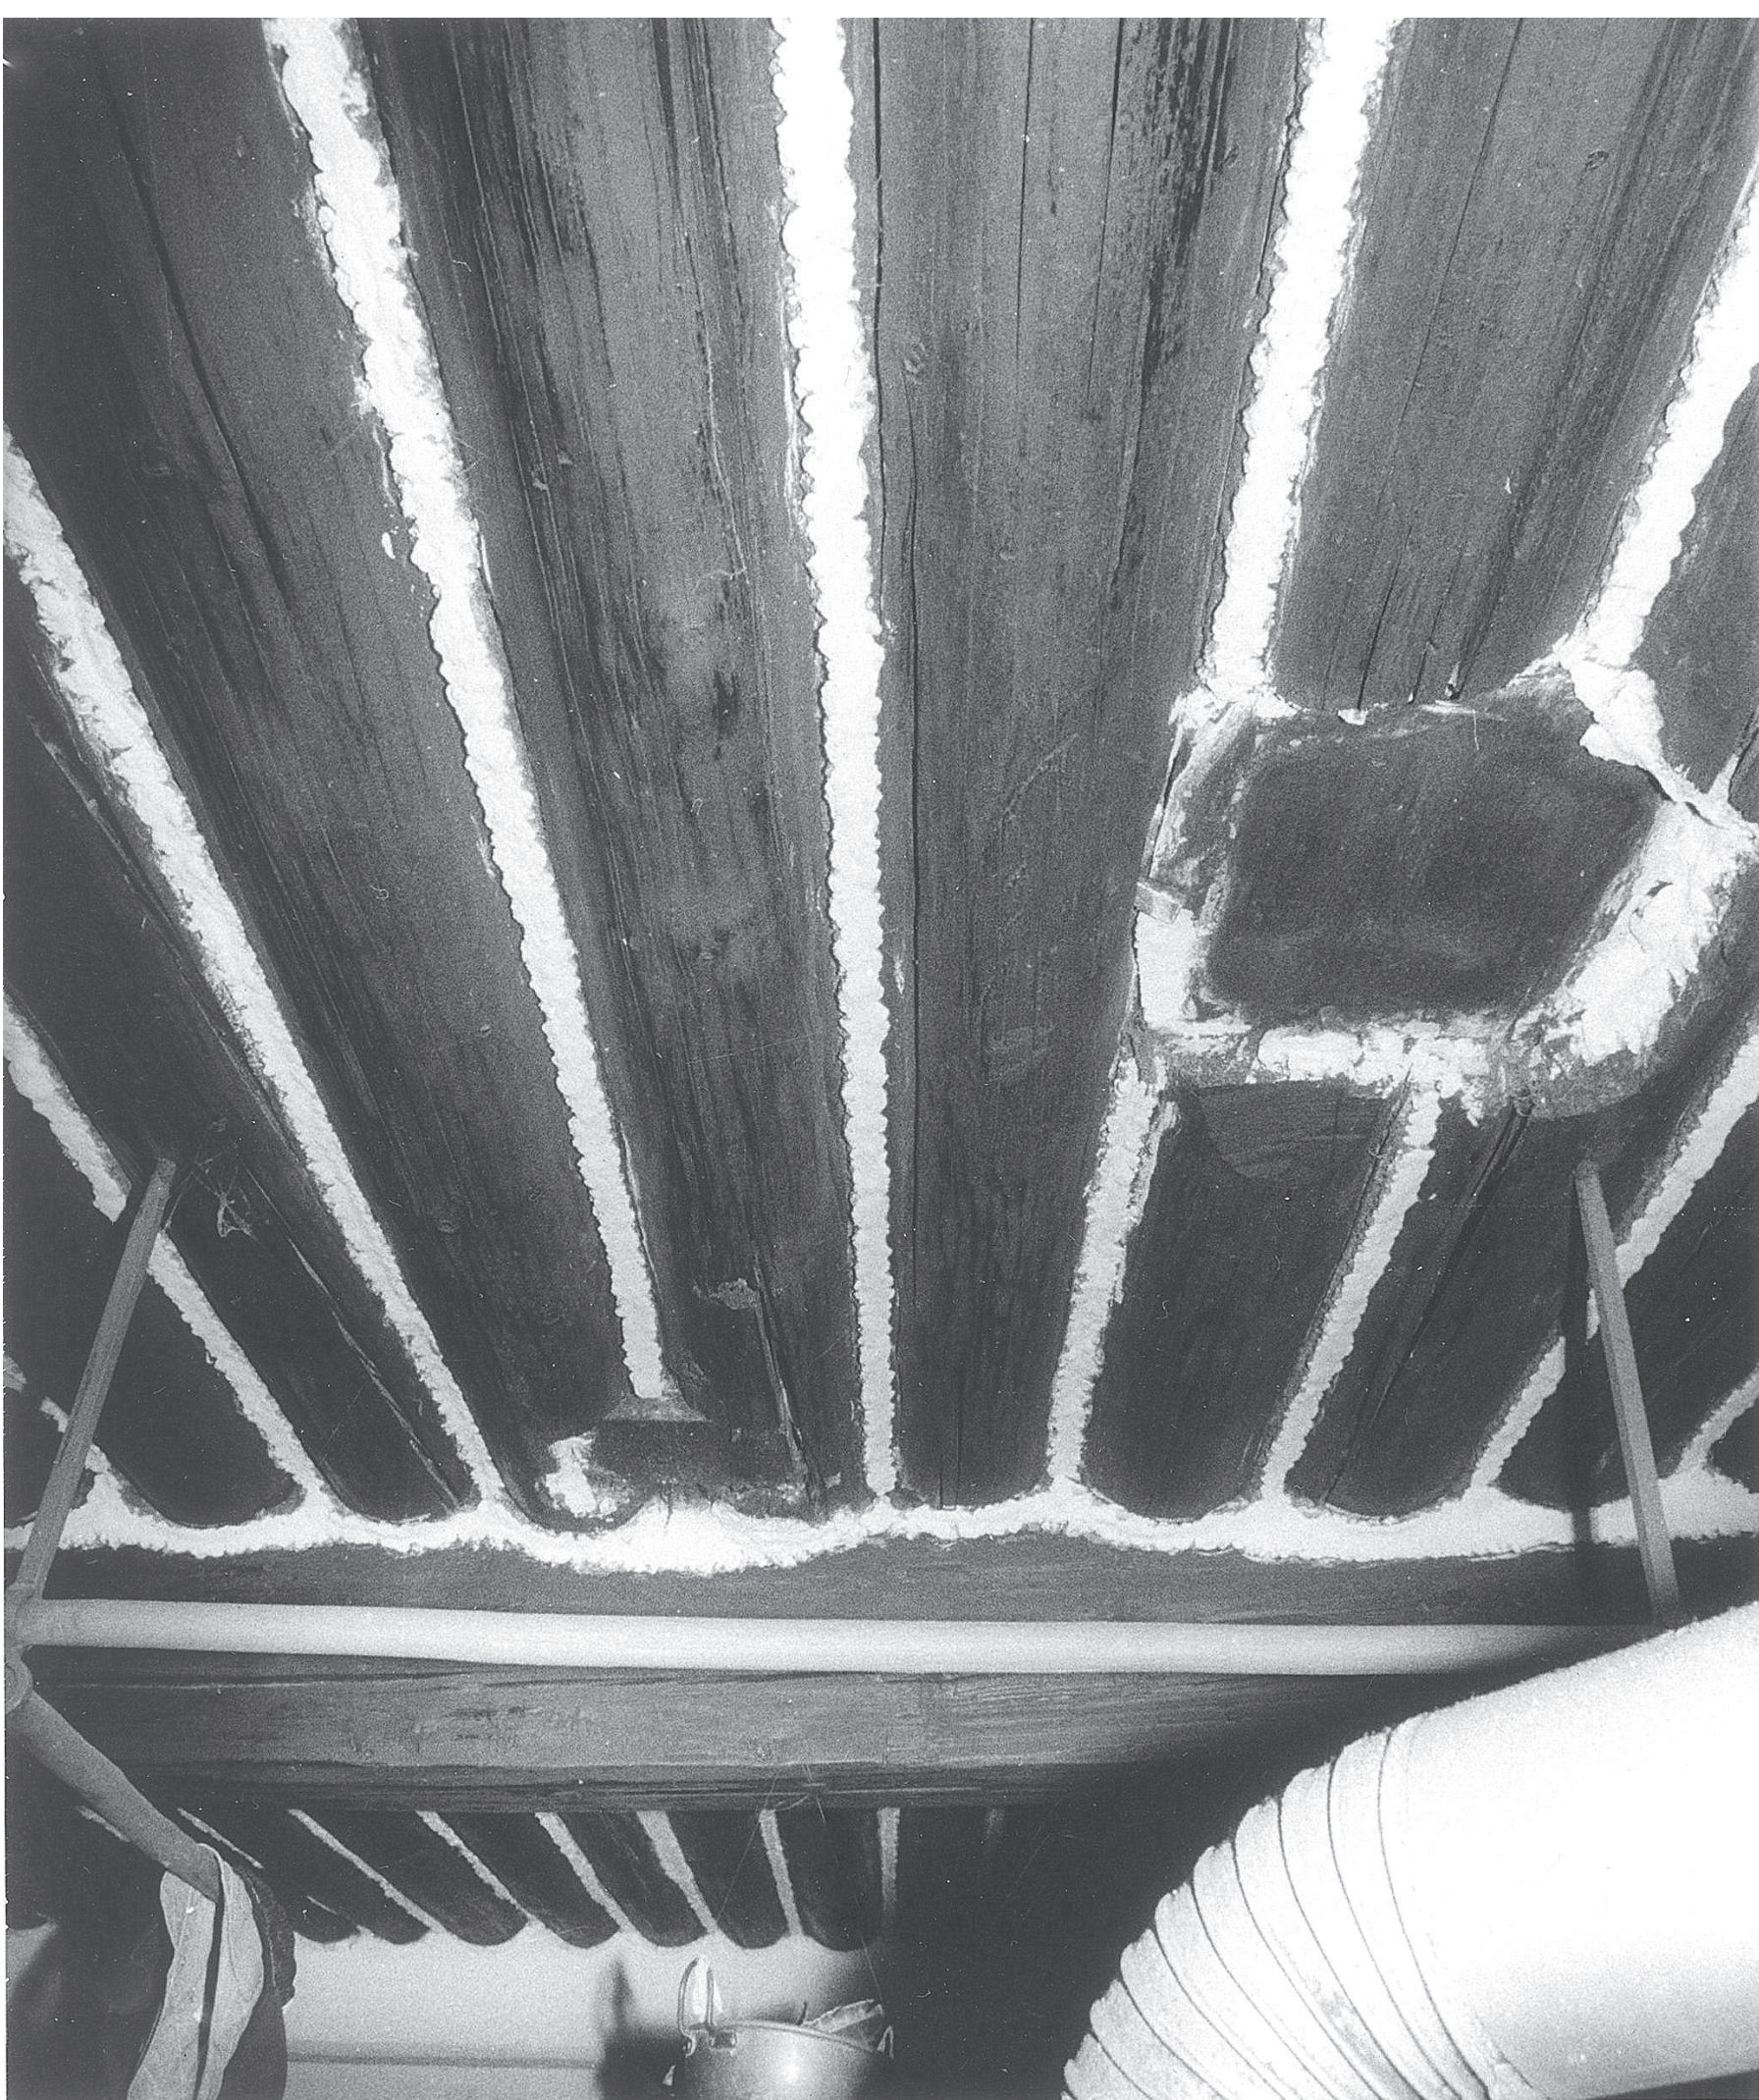
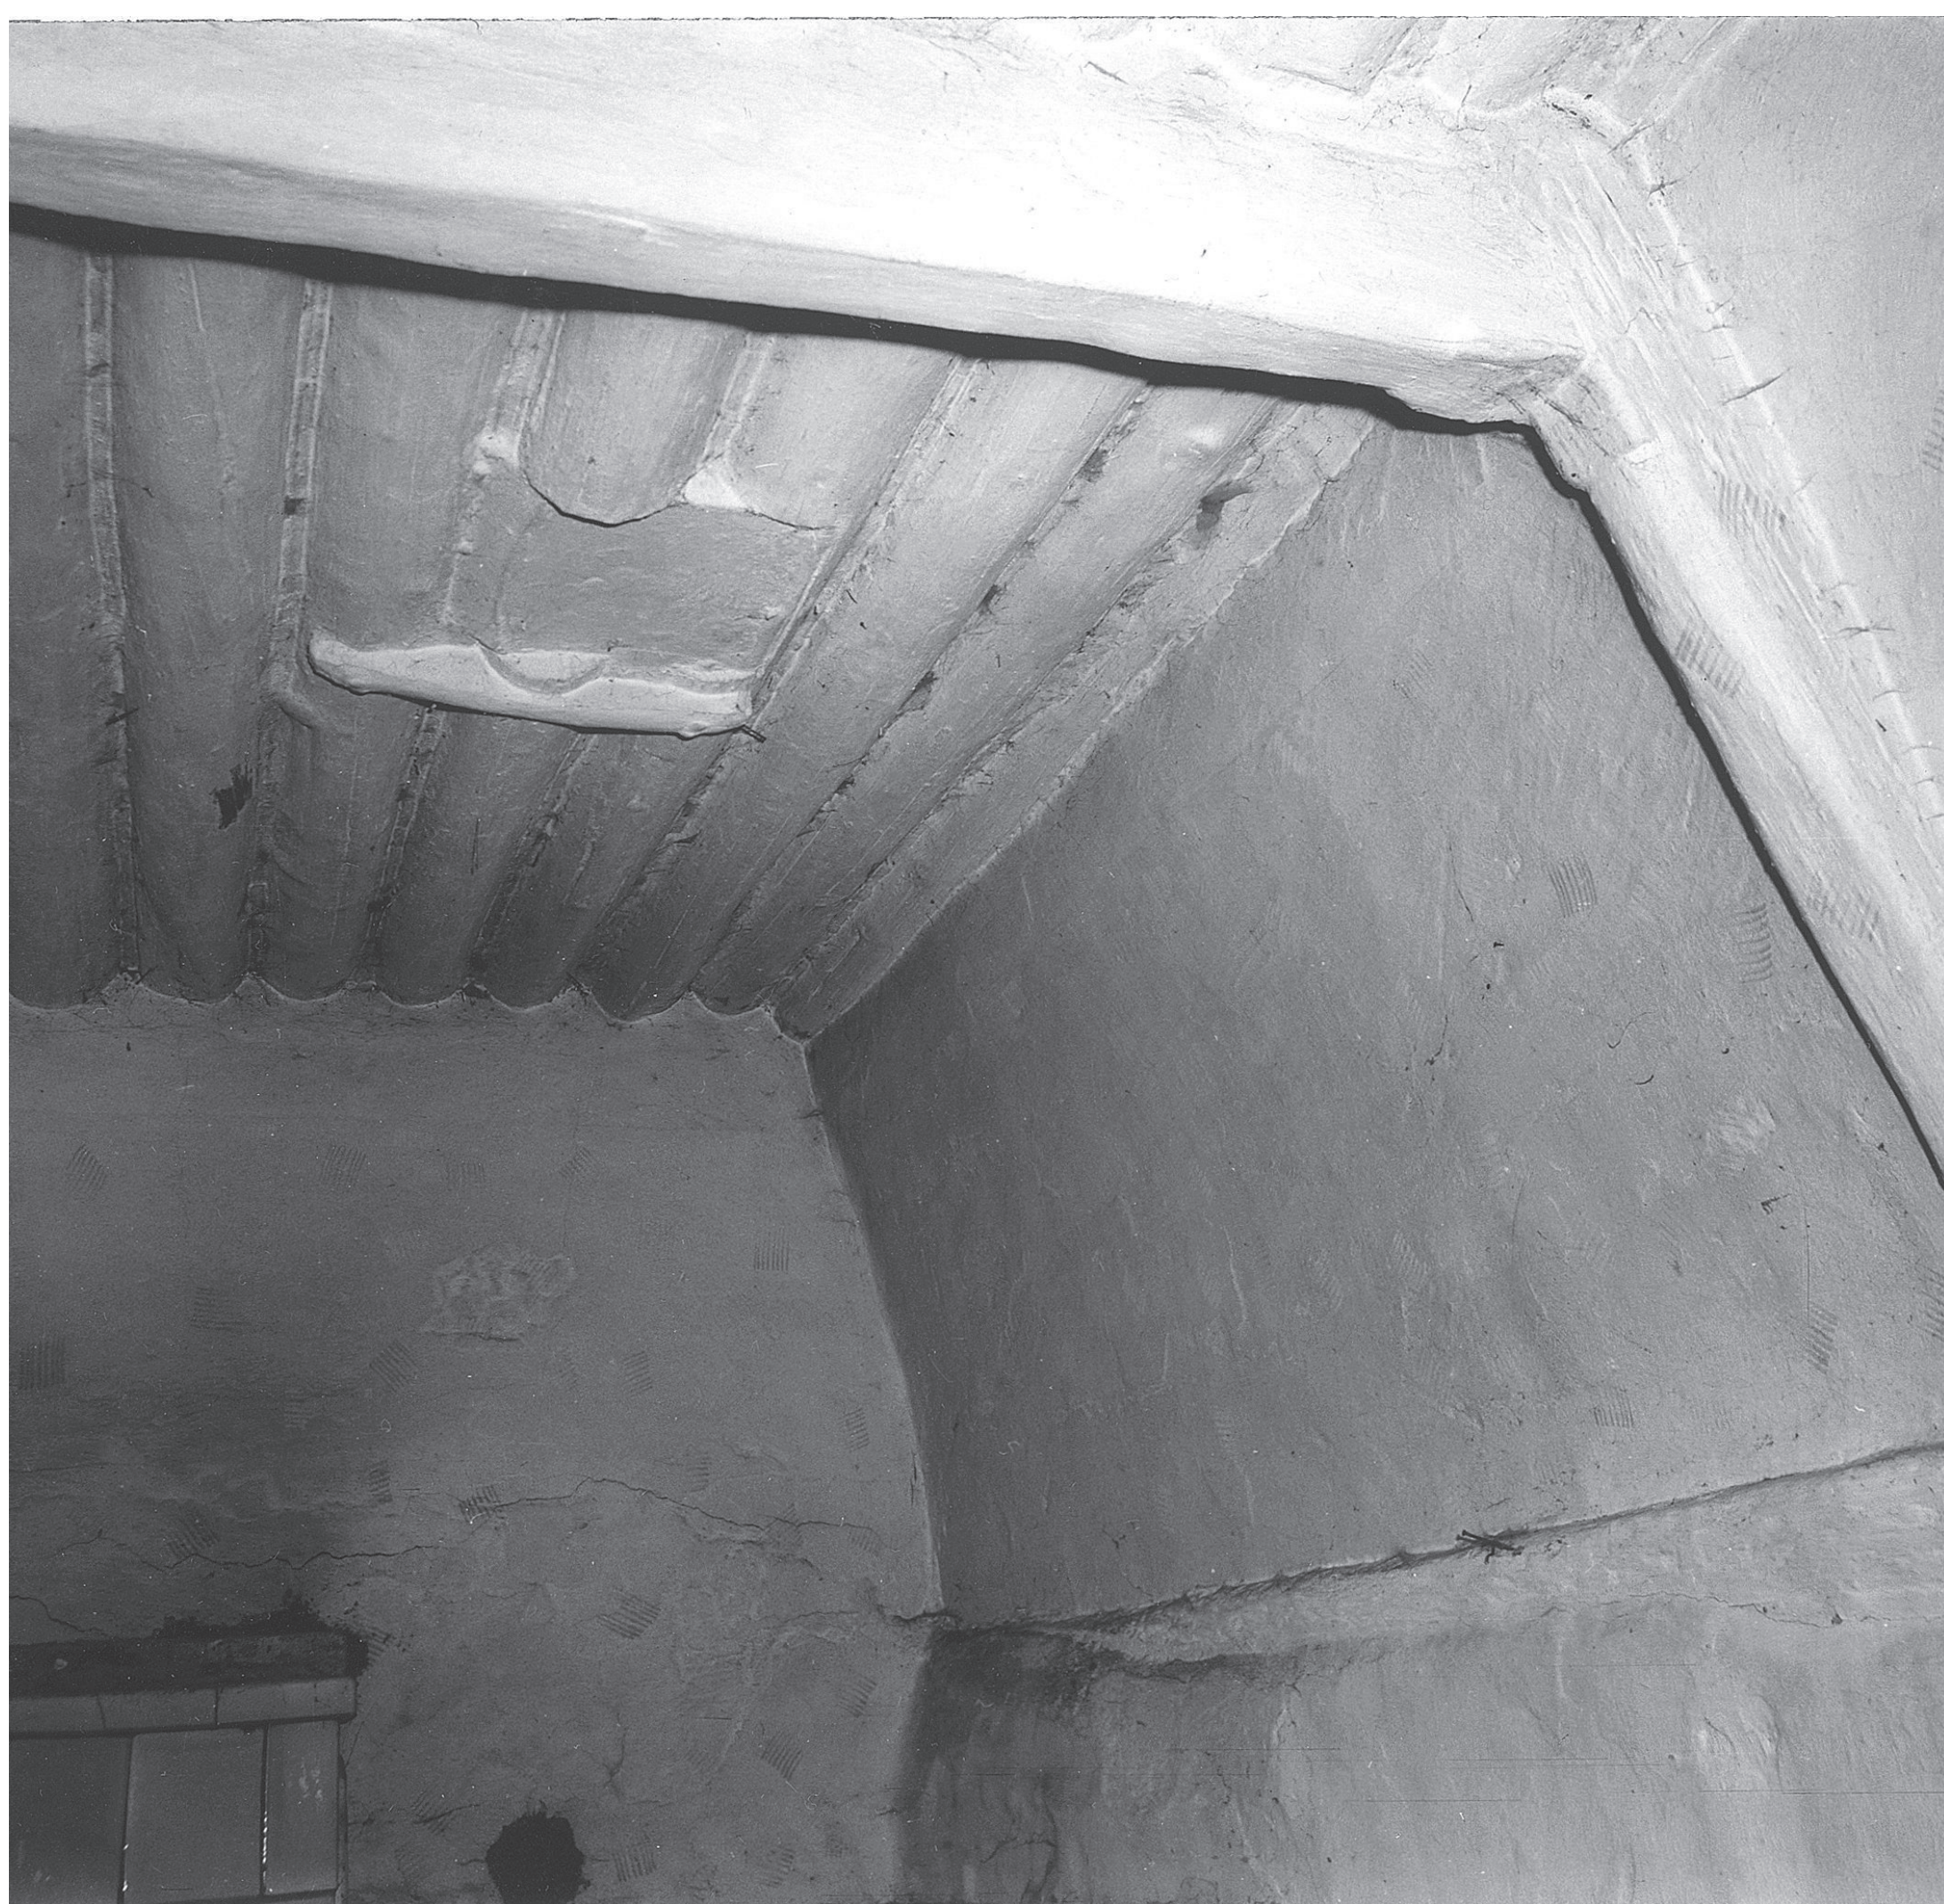
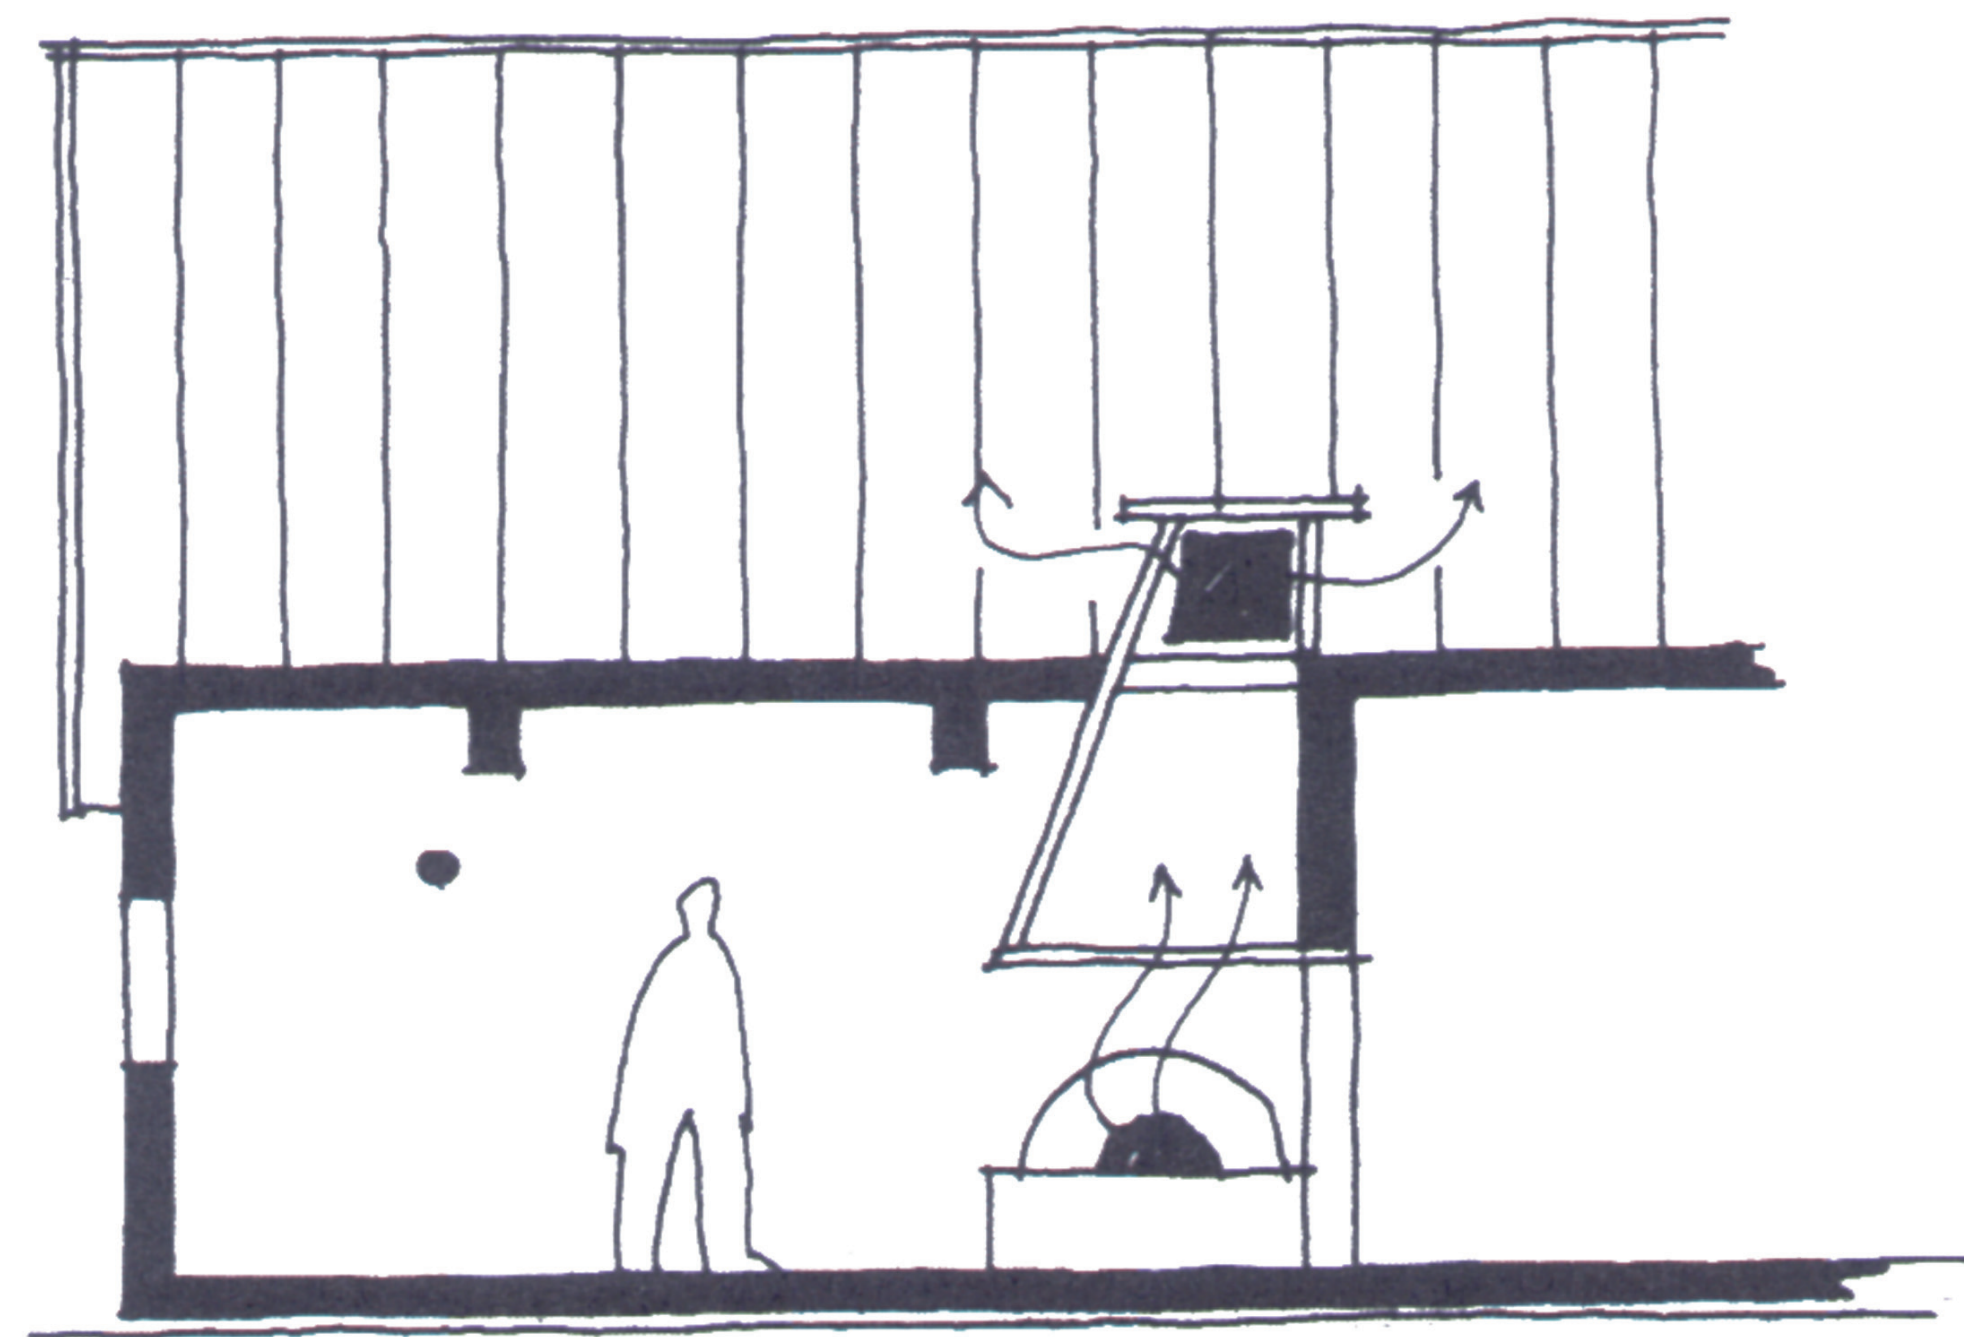
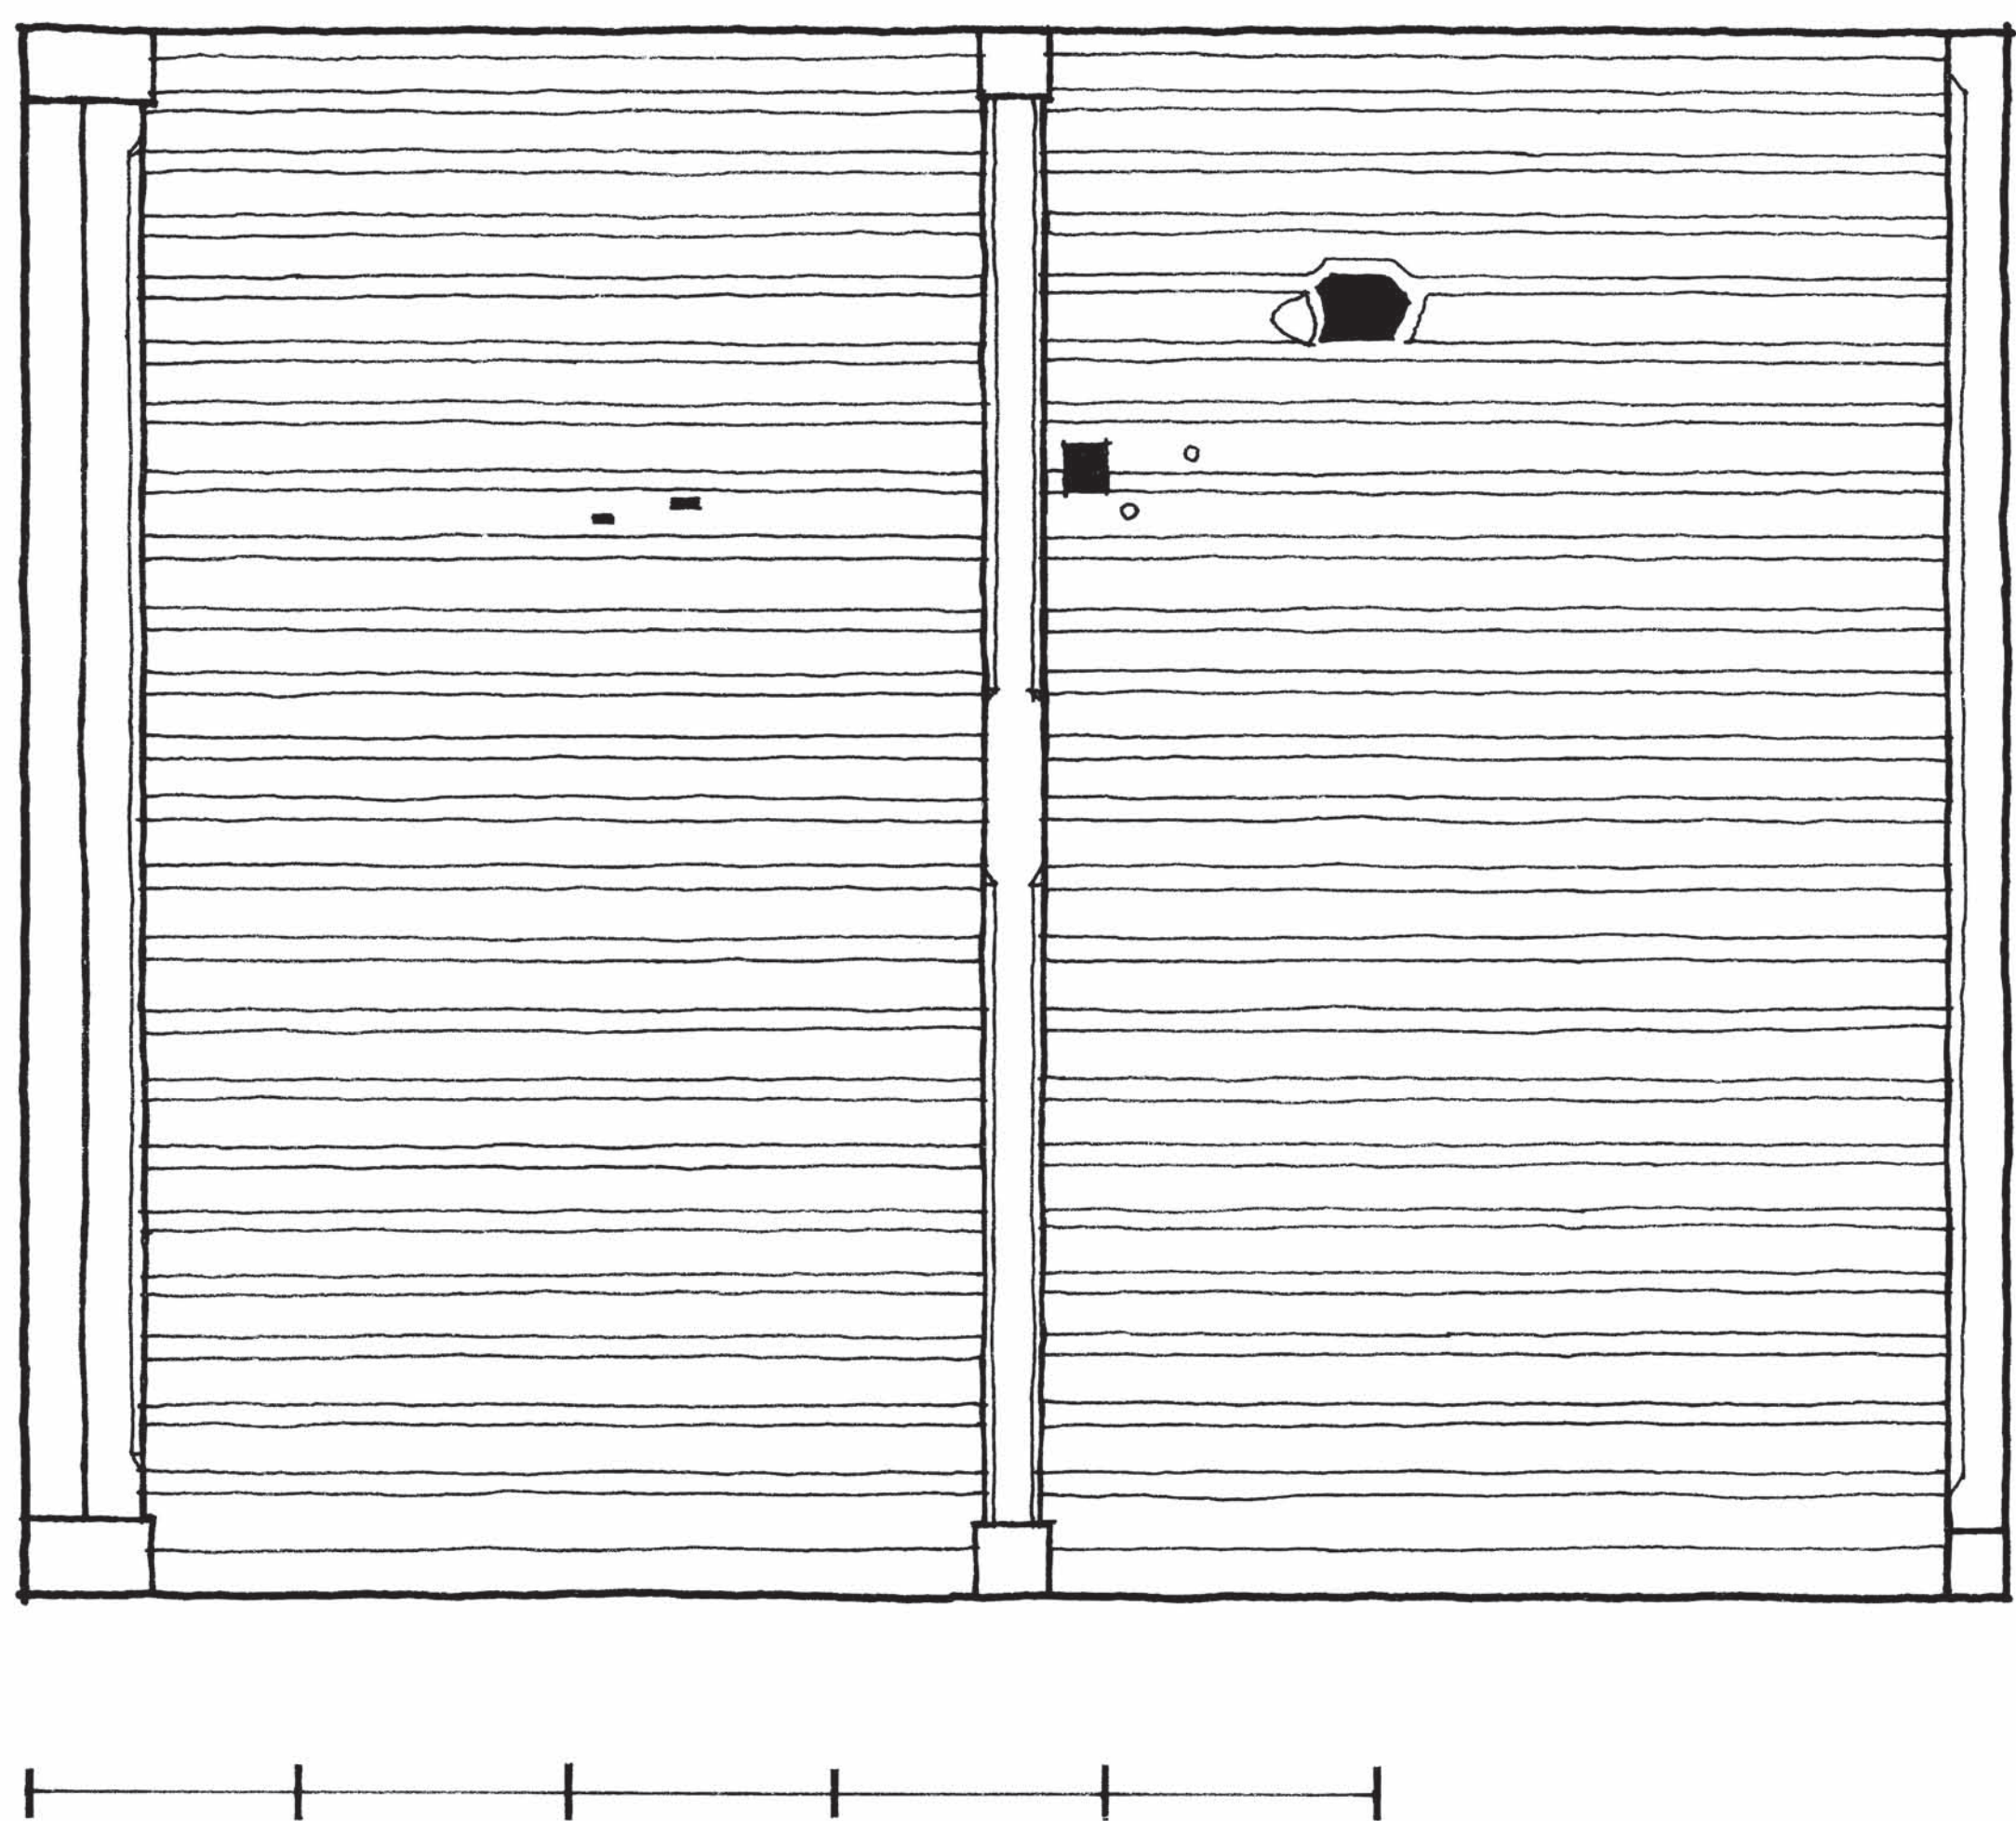
↑ **Vitějovice (Netolice) čp. 15.** Zabedněný otvor nepochybně po vyvěšeném dymníku v povalovém stropu nad pecí v obytné místnosti někdejší rychty. JŠ 1975

↗ Schéma příčného řezu polodymnou jizbou. JŠ
