# HISTORICKÁ ARCHITEKTURA

## nejen lidová

Výstava k životnímu jubileu architekta a stavebního historika

**Jiřího Škabradý (\* 20. 2. 1946)**

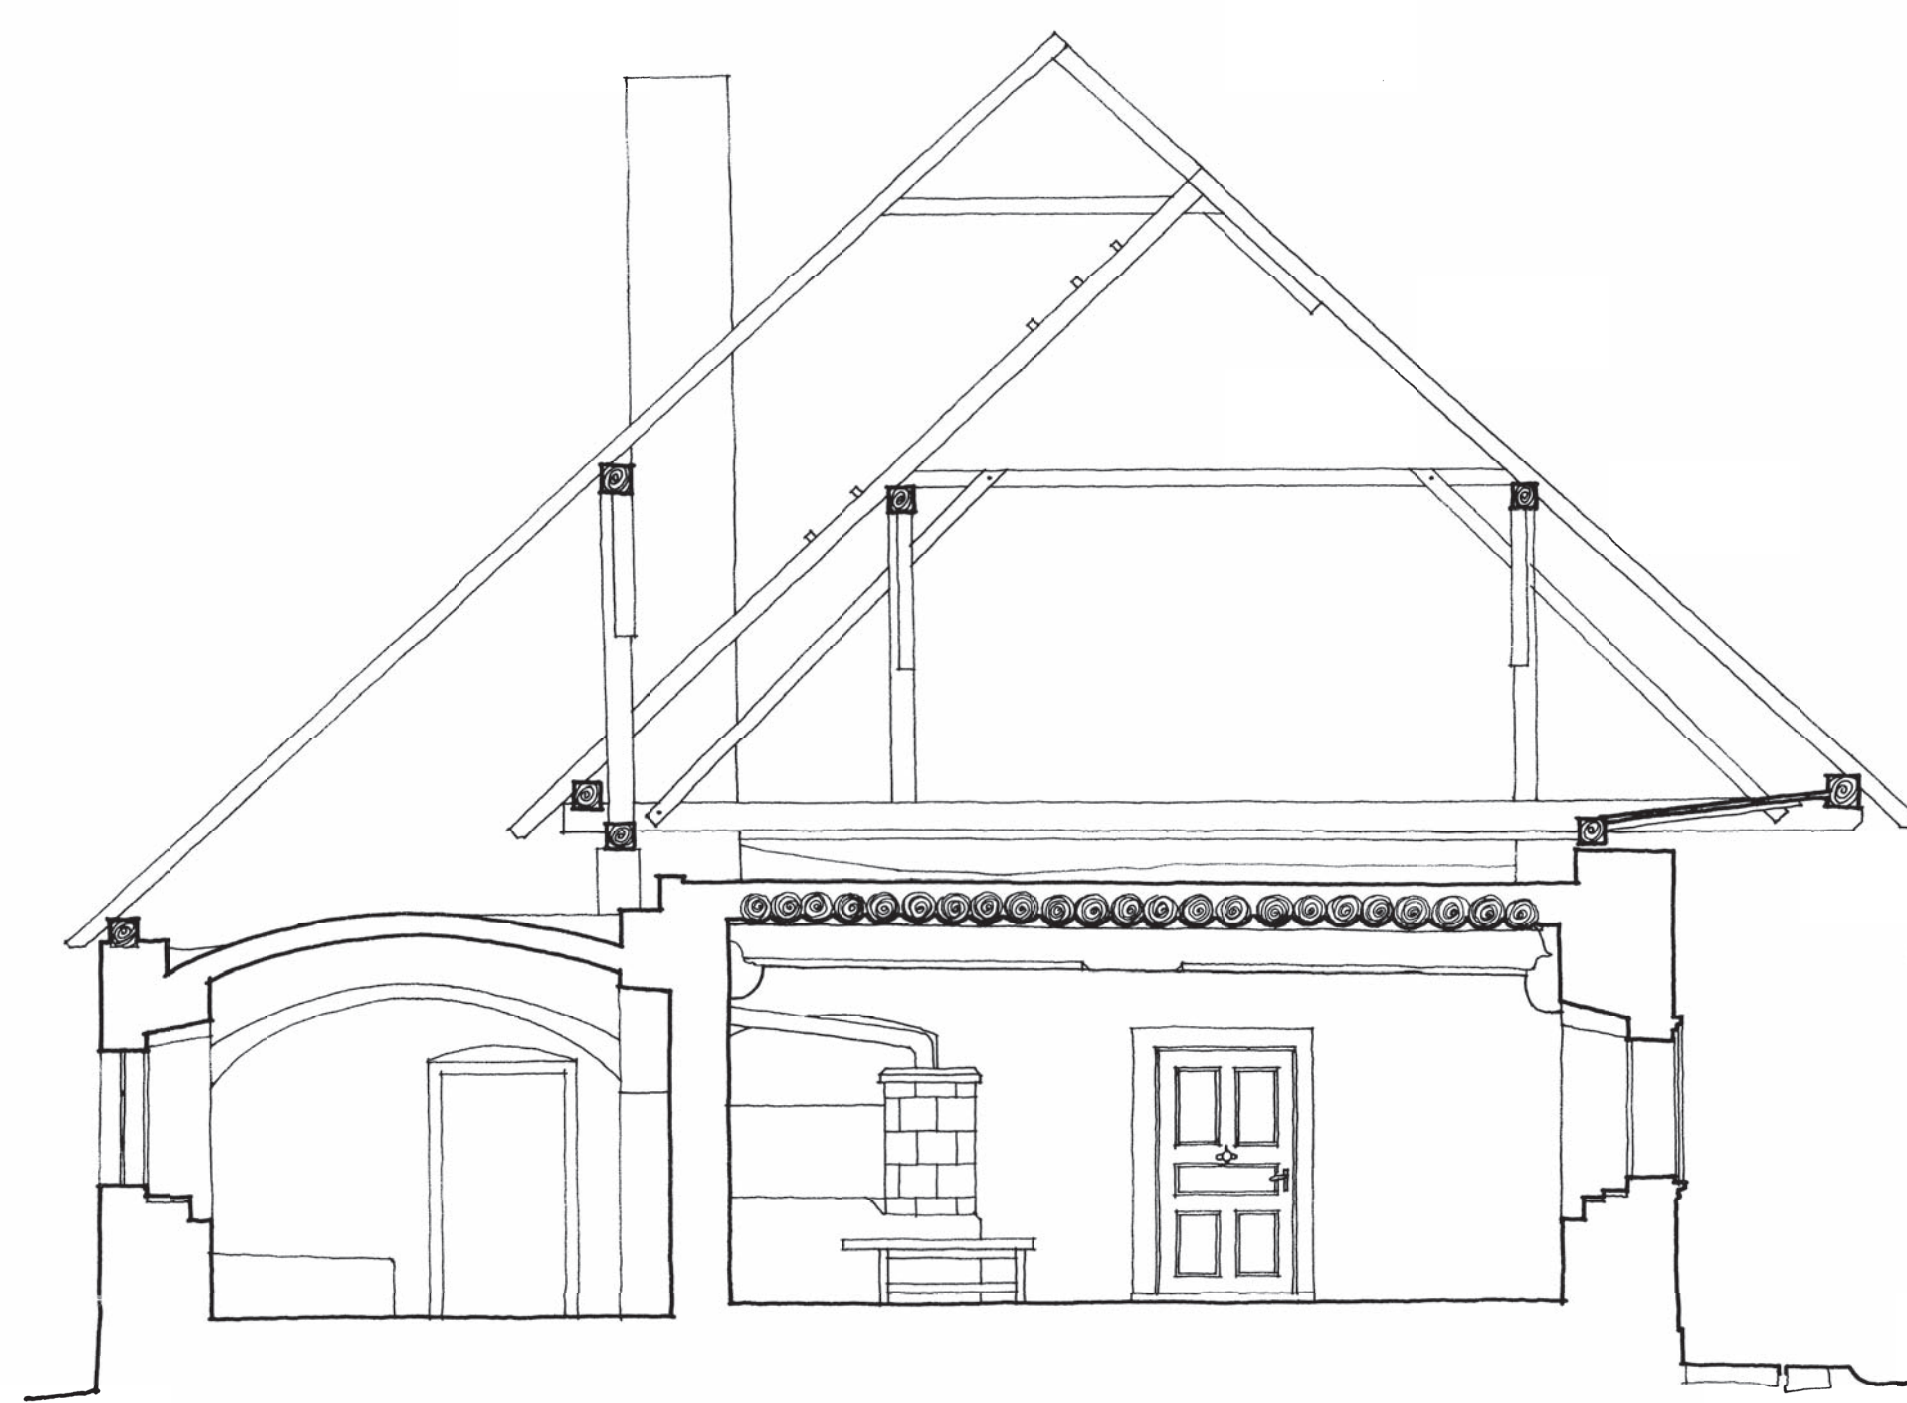
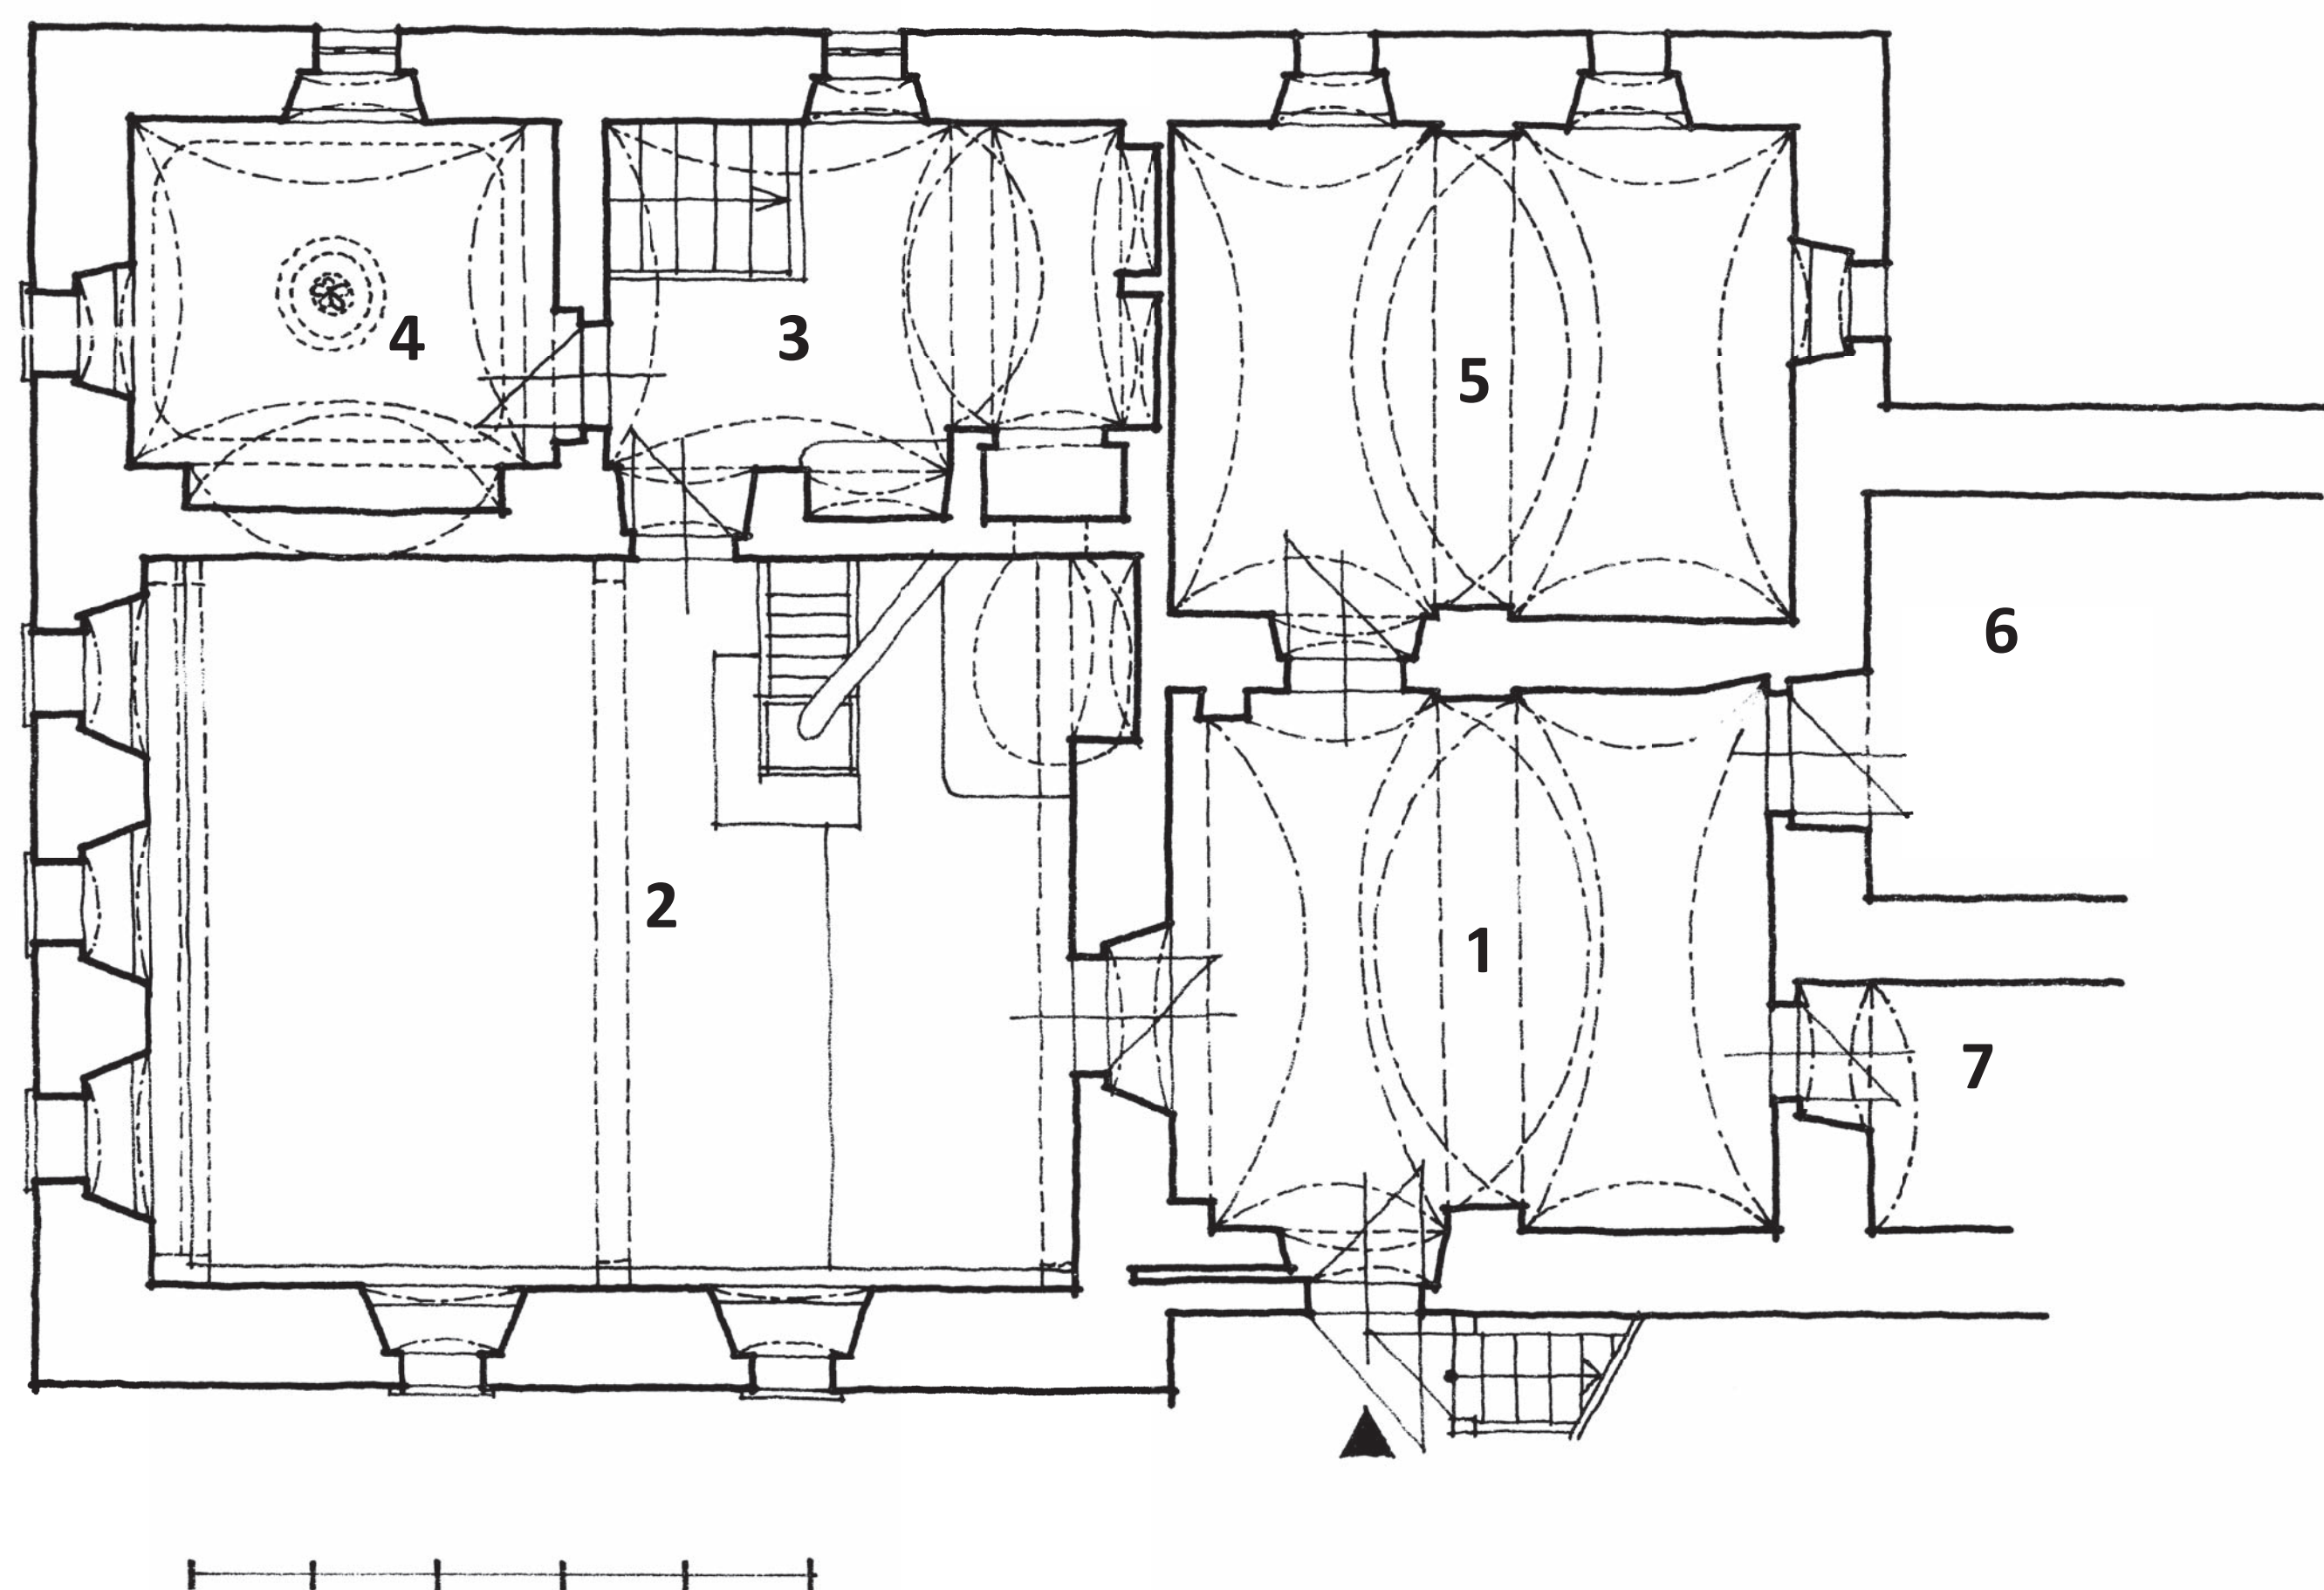
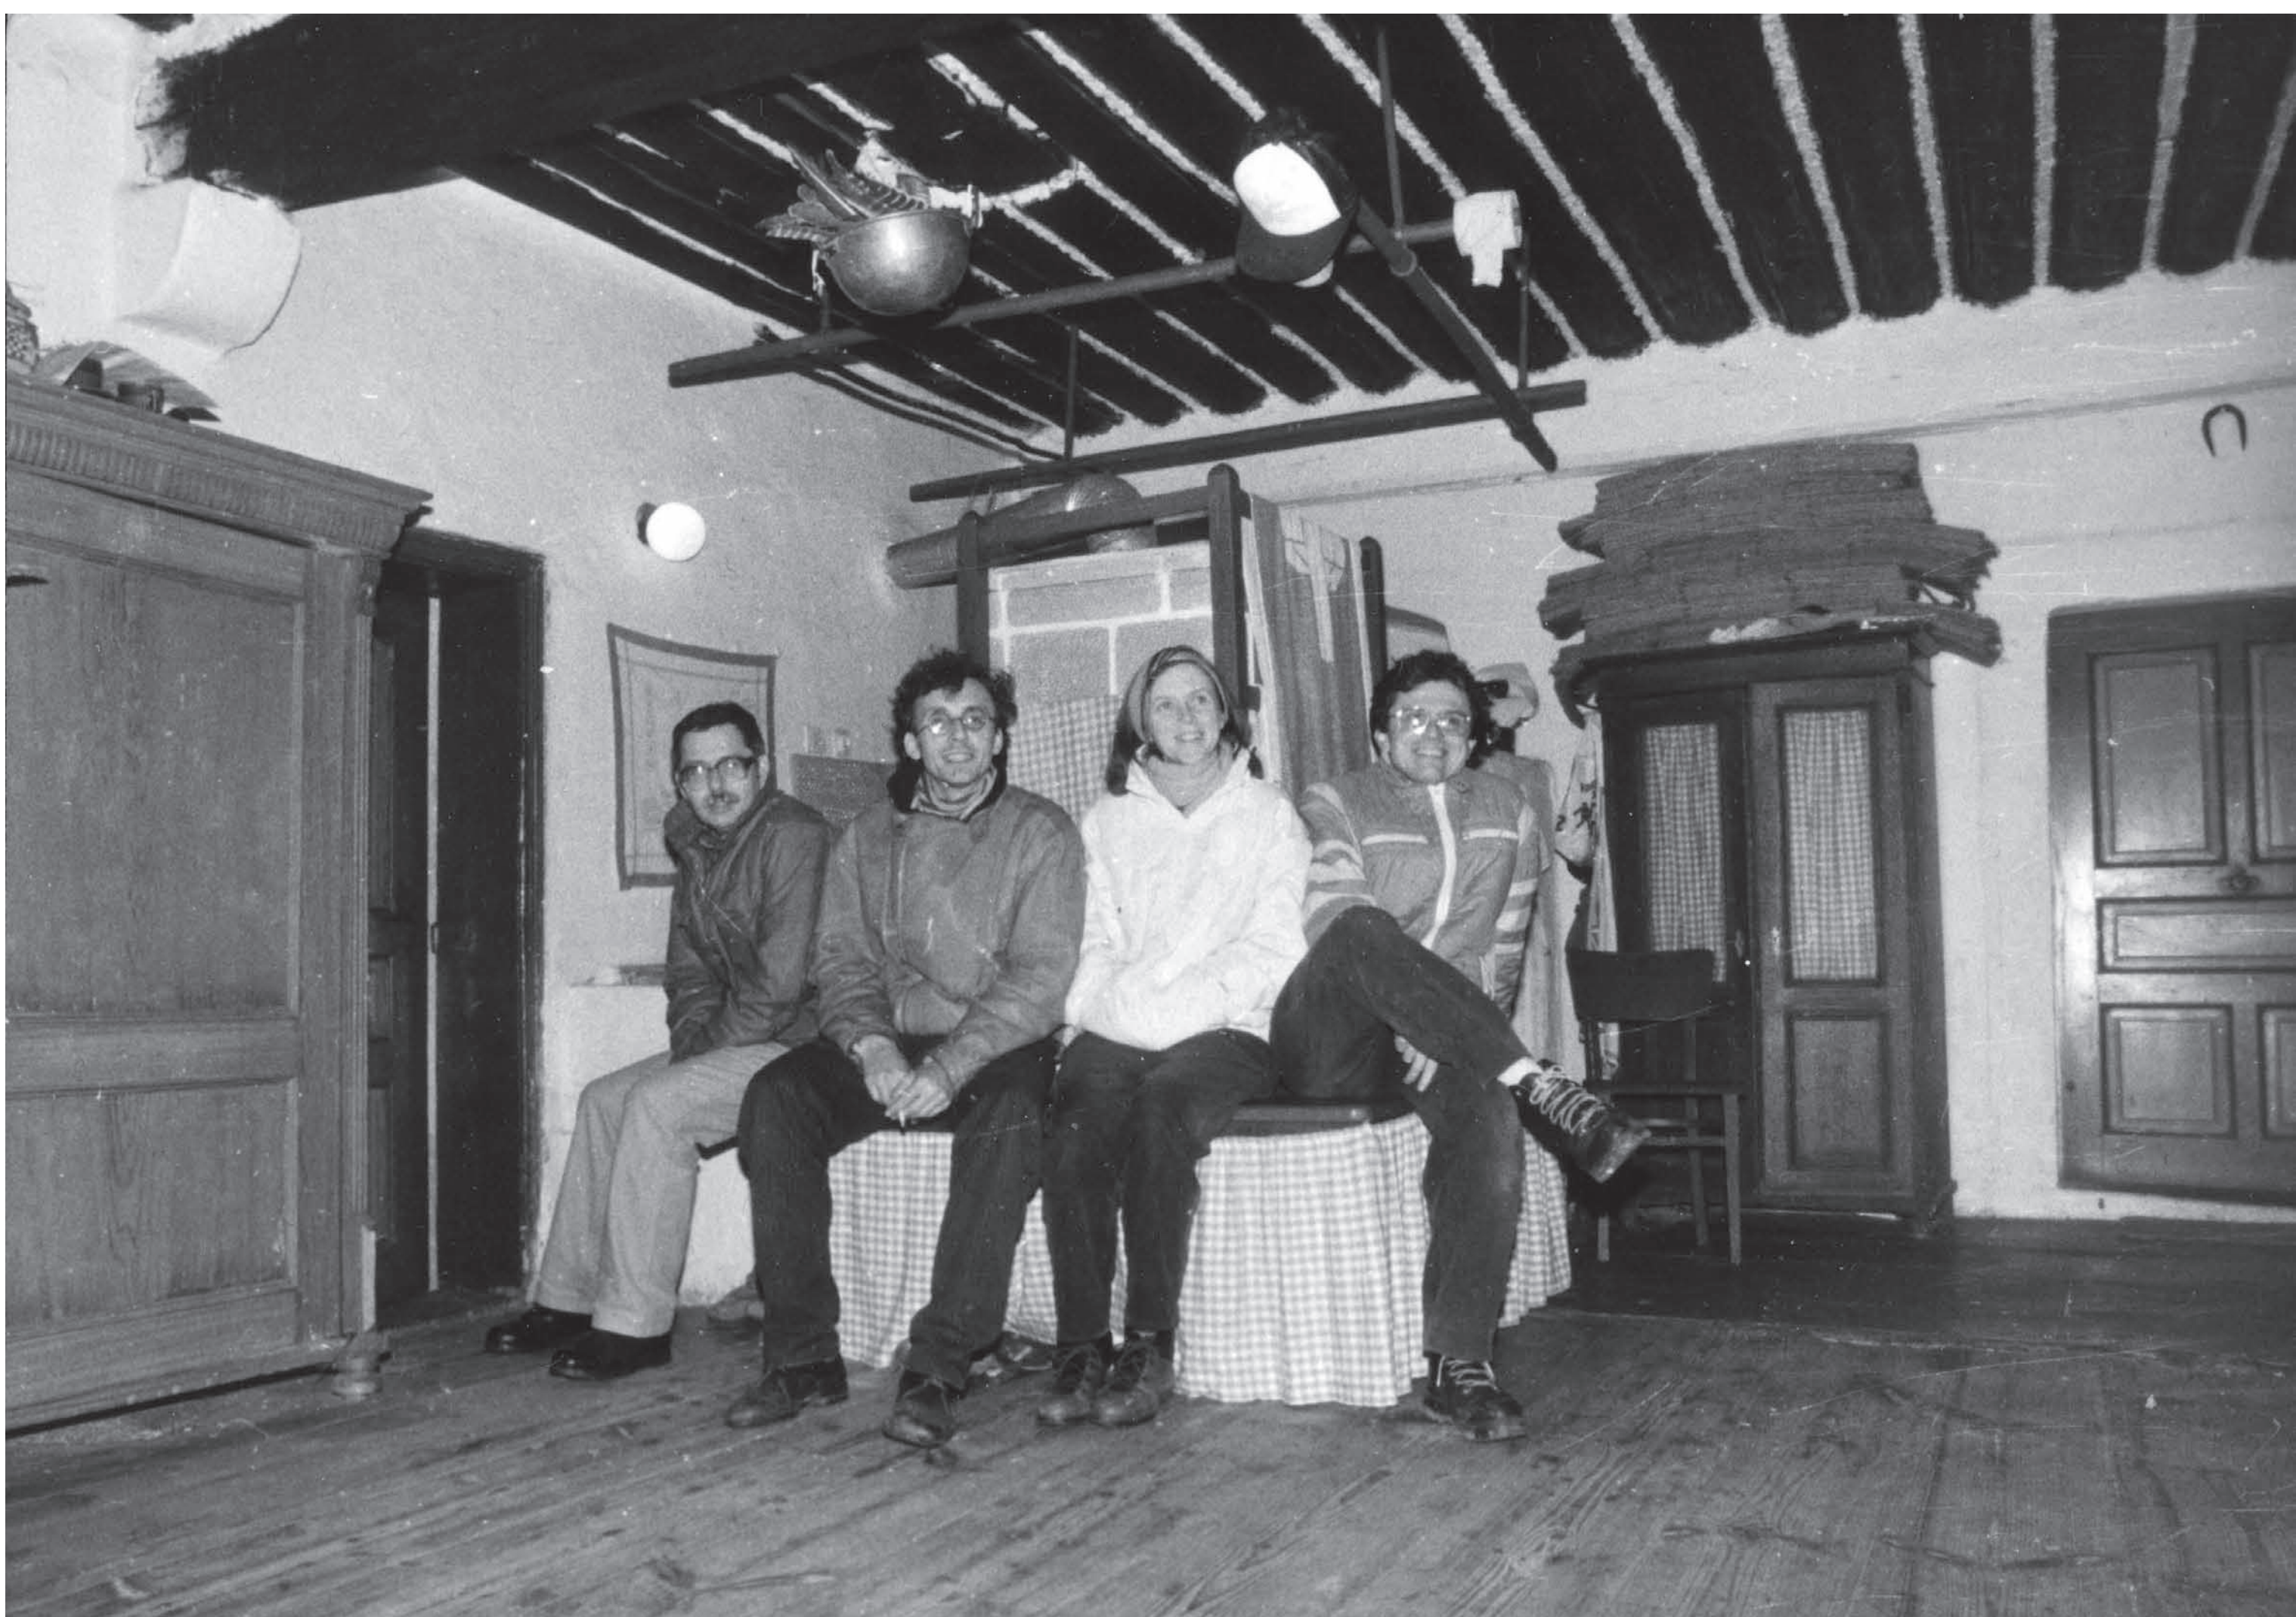
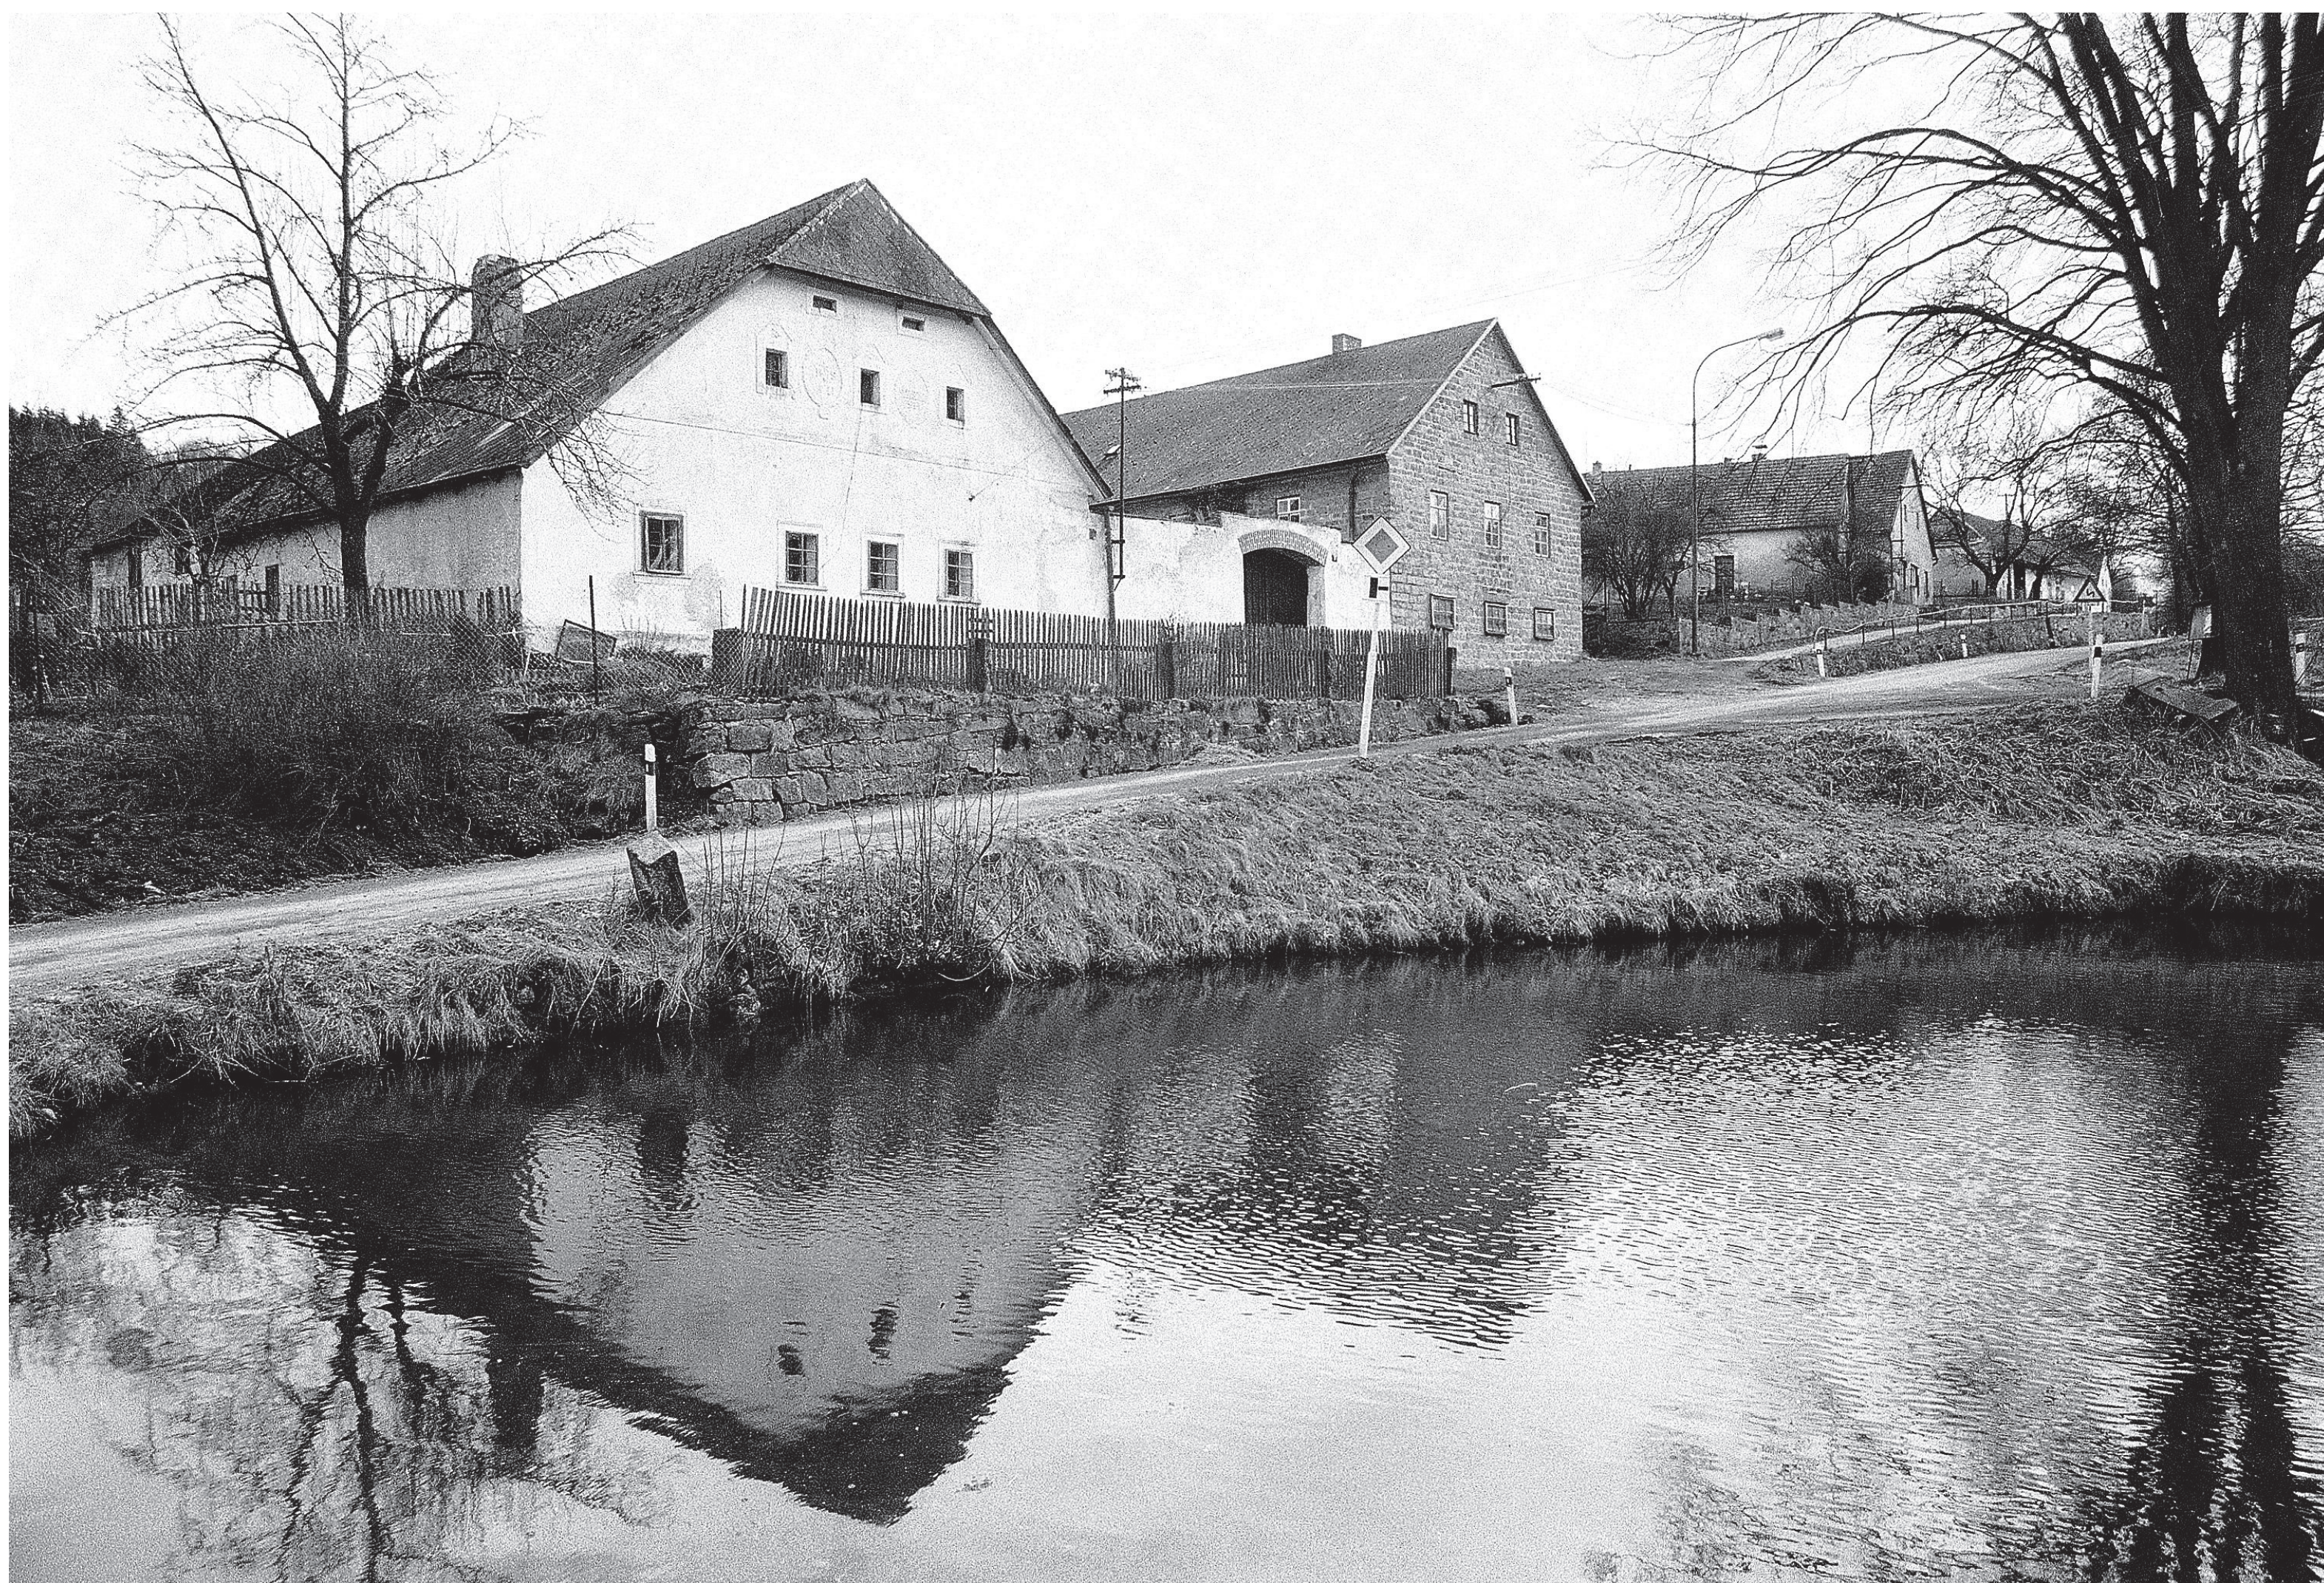
↑↑↑ **Kunějov (Nová Bystřice) čp. 33.** Půdorysné zachycení (dnes odstraněného) povalového stropu nad obytnou místností domu usedlosti se zakreslenými někdejšími otvory, později zabedněnými. Na fotografii je pohled na oba otvory od vytápěcího zařízení; v popředí je větší otvor pravděpodobně po vyvěšeném dymníku. JŠ 1989

↗ Příčný řez přední částí domu se dvěma krovovými konstrukcemi, z nichž starší, zadehtovaná dýmem z osvětlení, zůstala zachována i při rozšíření domu ve druhé polovině 19. století. Ke staršímu užšímu krovu zřejmě náleží datování 1841 na štítu.

→ Půdorys přední části domu, pořízený v roce 1989, který ještě mohl zachytit zřejmě mimořádně starý povalový strop světnice, zachovaný důvtipně (s pomocí konzol a trámových podpěr) i při pozdějším odstranění roubených stěn a zvětšení místnosti. 1–sín, 2–světnice, 3–kuchyně, 4–světnička, 5–spižní komora, 6–komora, 7–chodba ke chlévu.

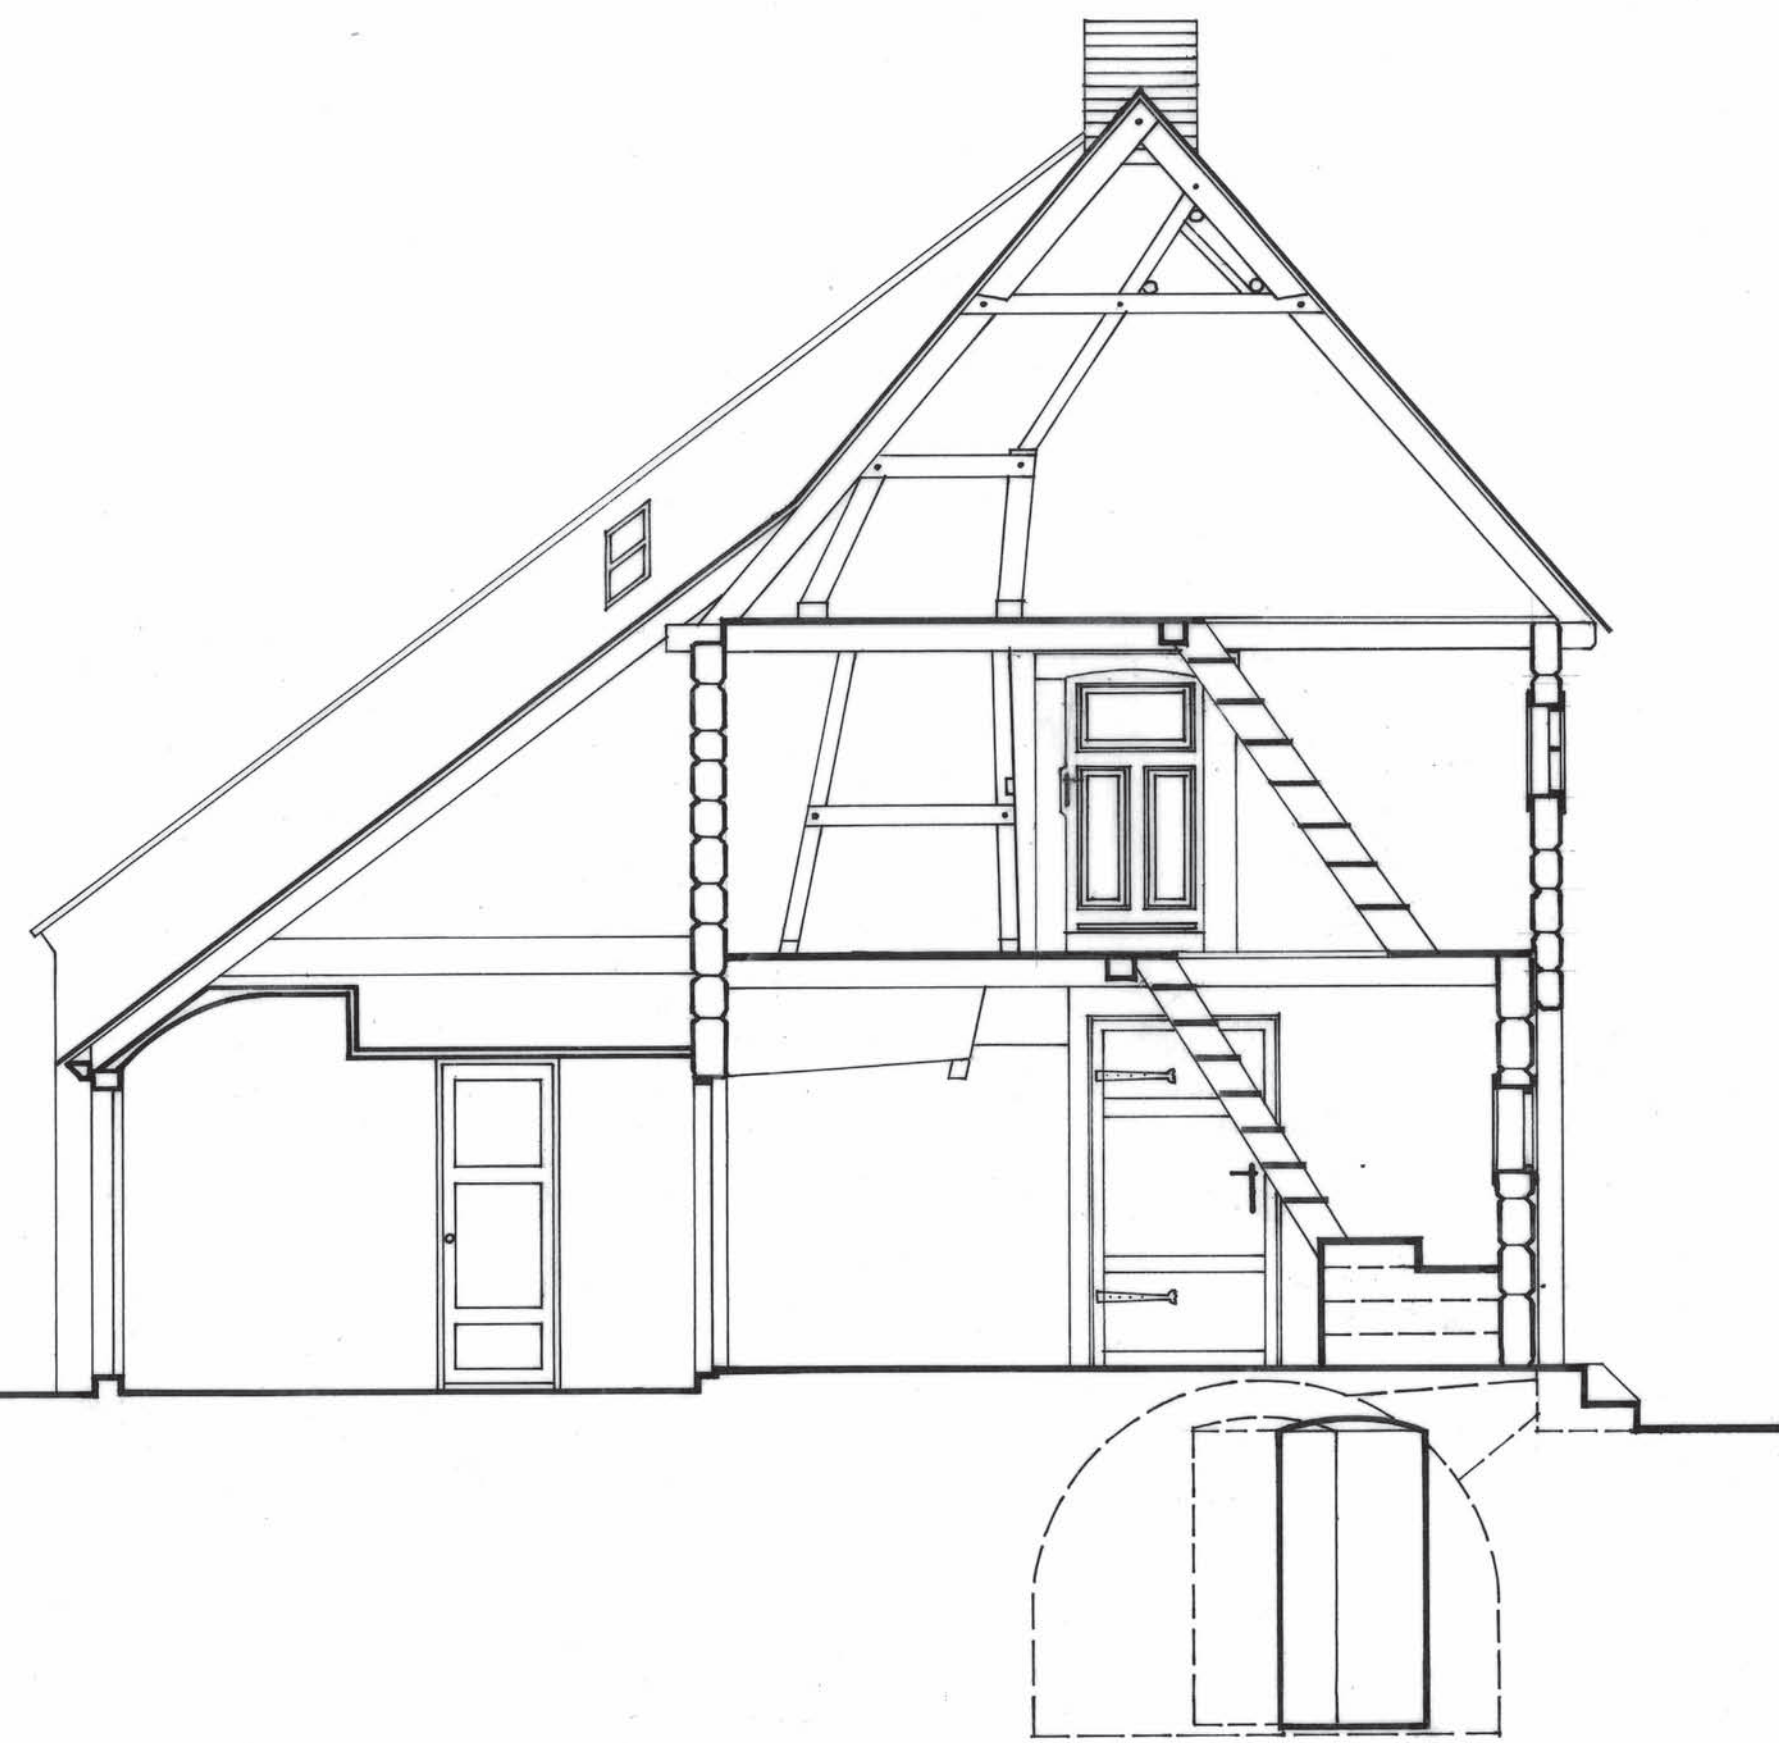
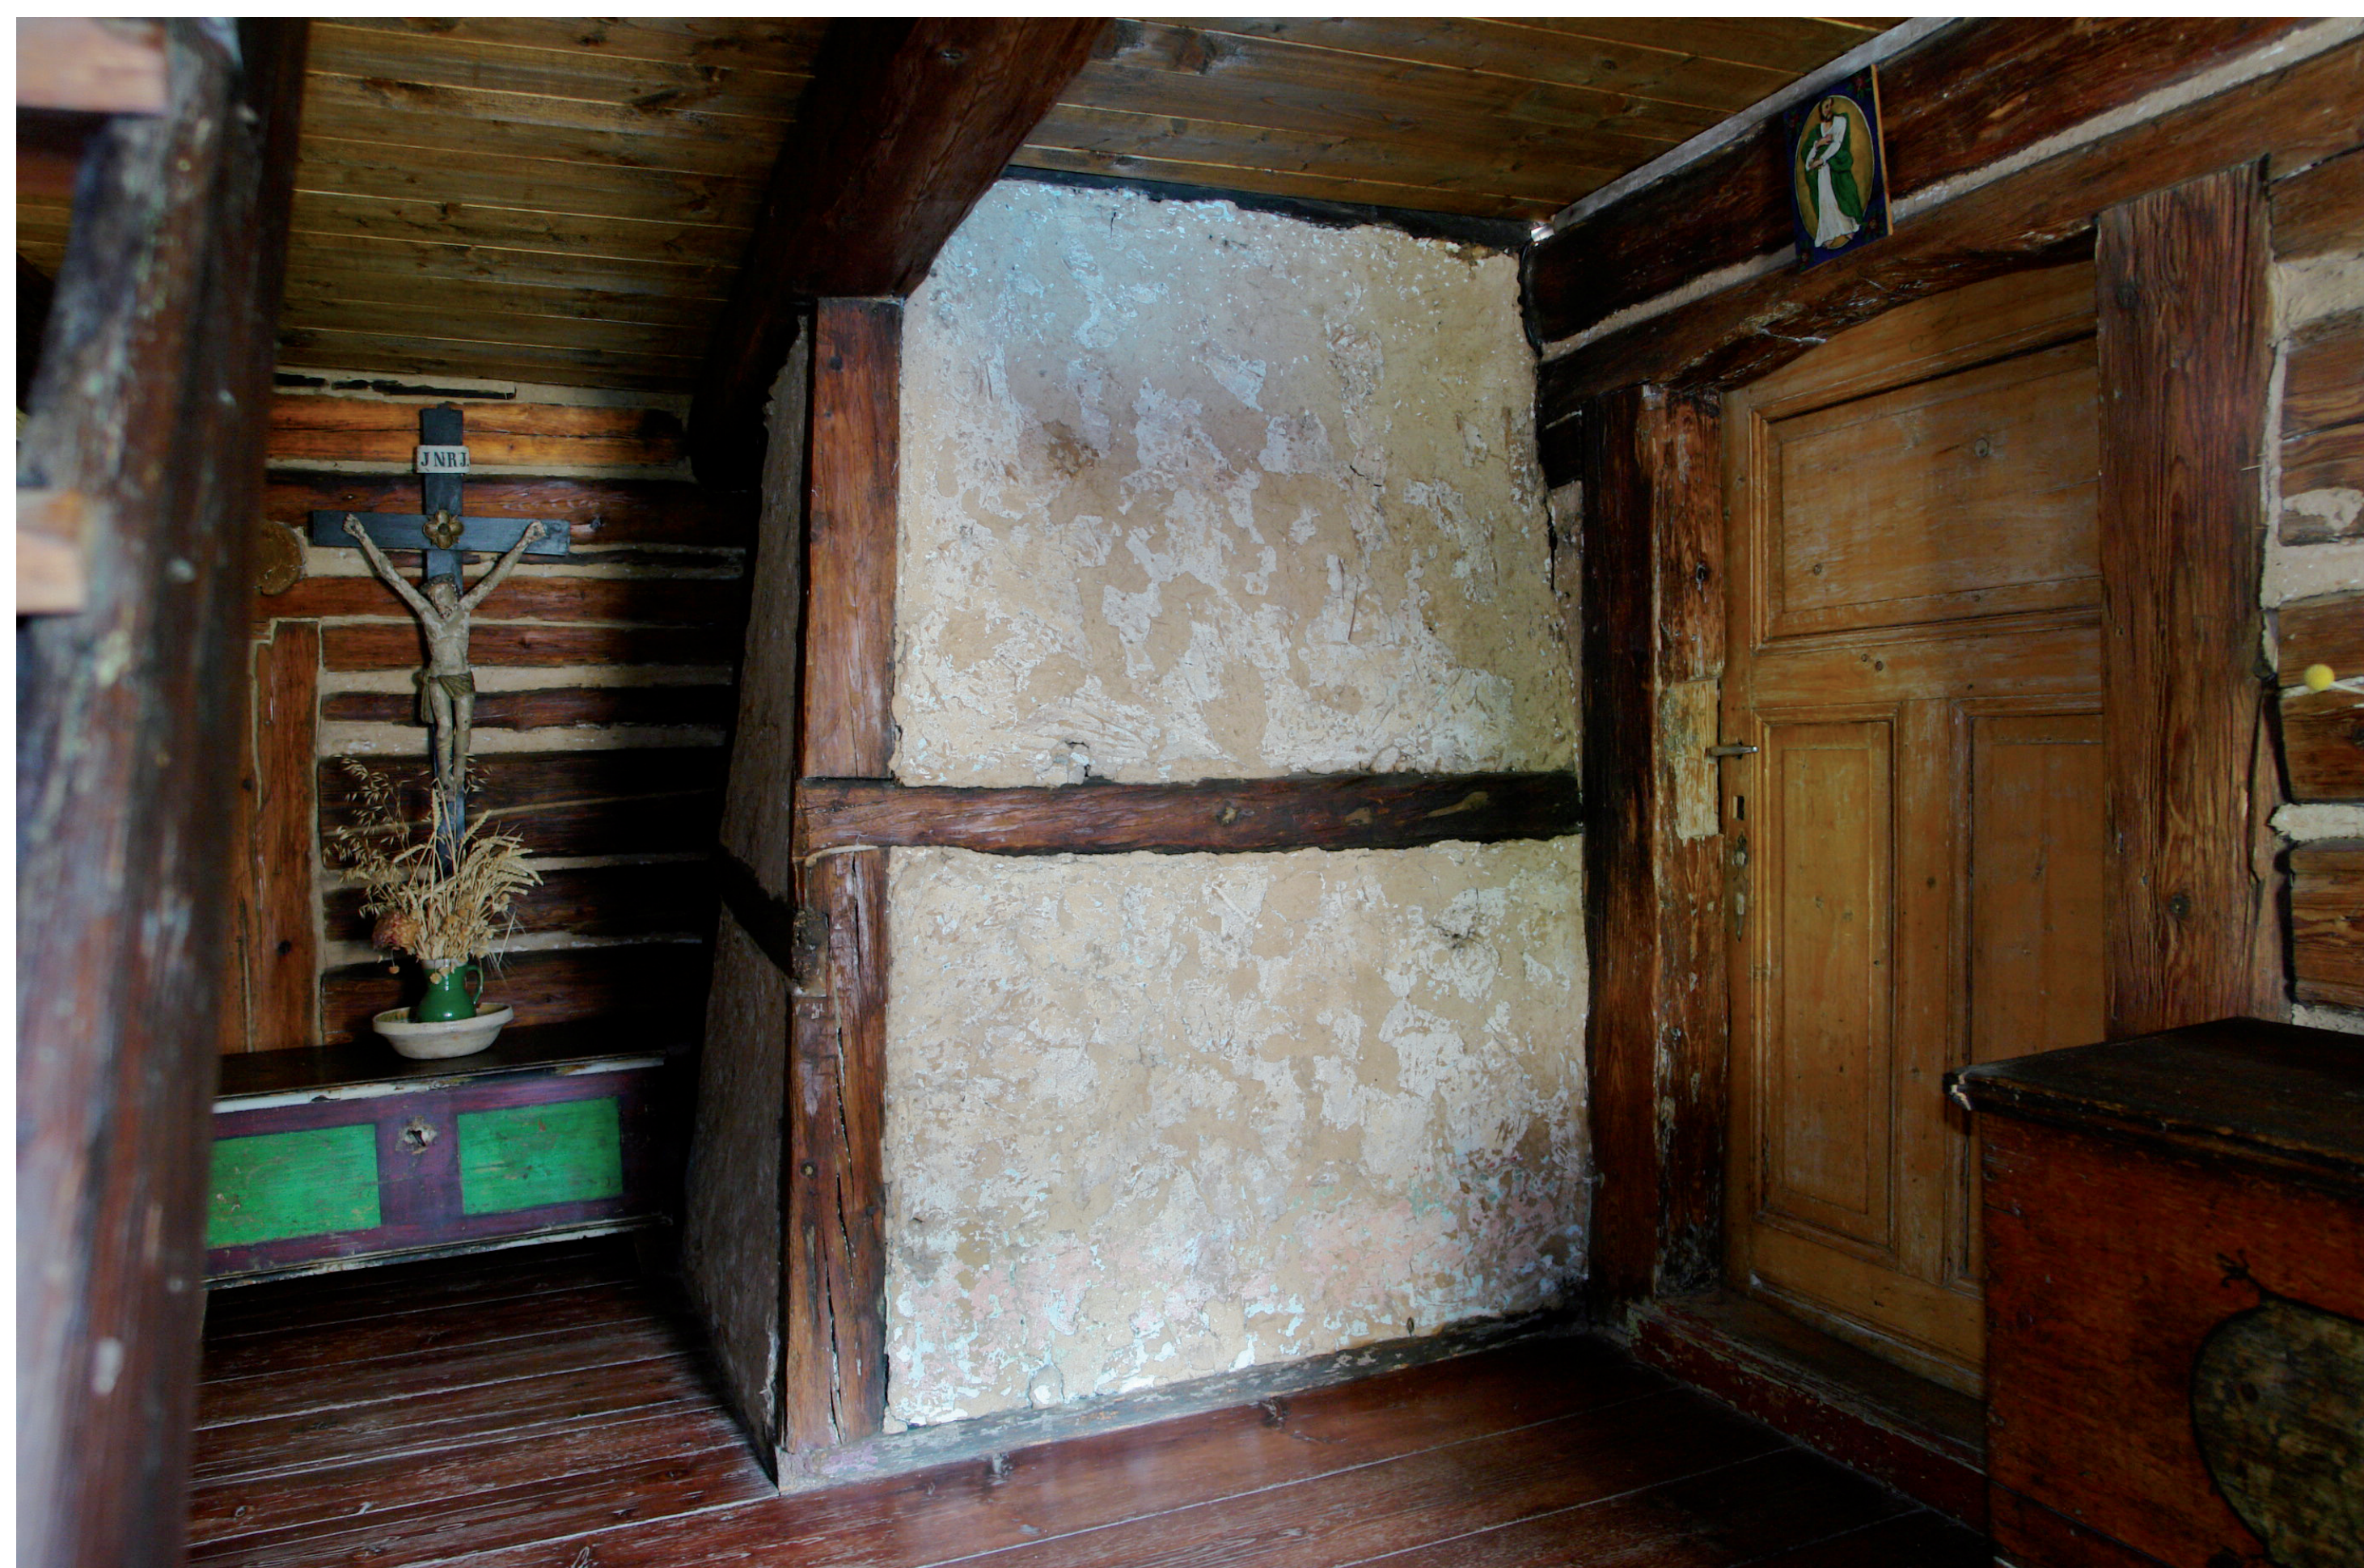
←←↙ Staré Město (Děčín), ulice Březová čp. 33. Patrový roubený dům s podstávkou vynášející konstrukci patra a se vzácně dochovaným dřevohliněným komínem. Zaměření: Marek Prchal a Kateřina Kroulíková 1997.

←↙ Pracovní verze půdorysu přízemí a patra domu pro grafickou část stavebněhistorického průzkumu. 1–síň, 2–světnice, 3–komora (druhotně rozdělená), 4–světnička, 5–hor. síň, 6–dřevohliněný komín, 7–hor. světnice, 8–hor. komora. Barevné vyhodnocení: hnědá–2. pol. 17.–18. stol., zelená–1. pol. 19. stol., oranžová–2. pol. 19. stol., žlutá–20. stol. JŠ 1997
