# HISTORICKÁ ARCHITEKTURA

## nejen lidová

Výstava k životnímu jubileu architekta a stavebního historika

**Jiřího Škabradý (\* 20. 2. 1946)**

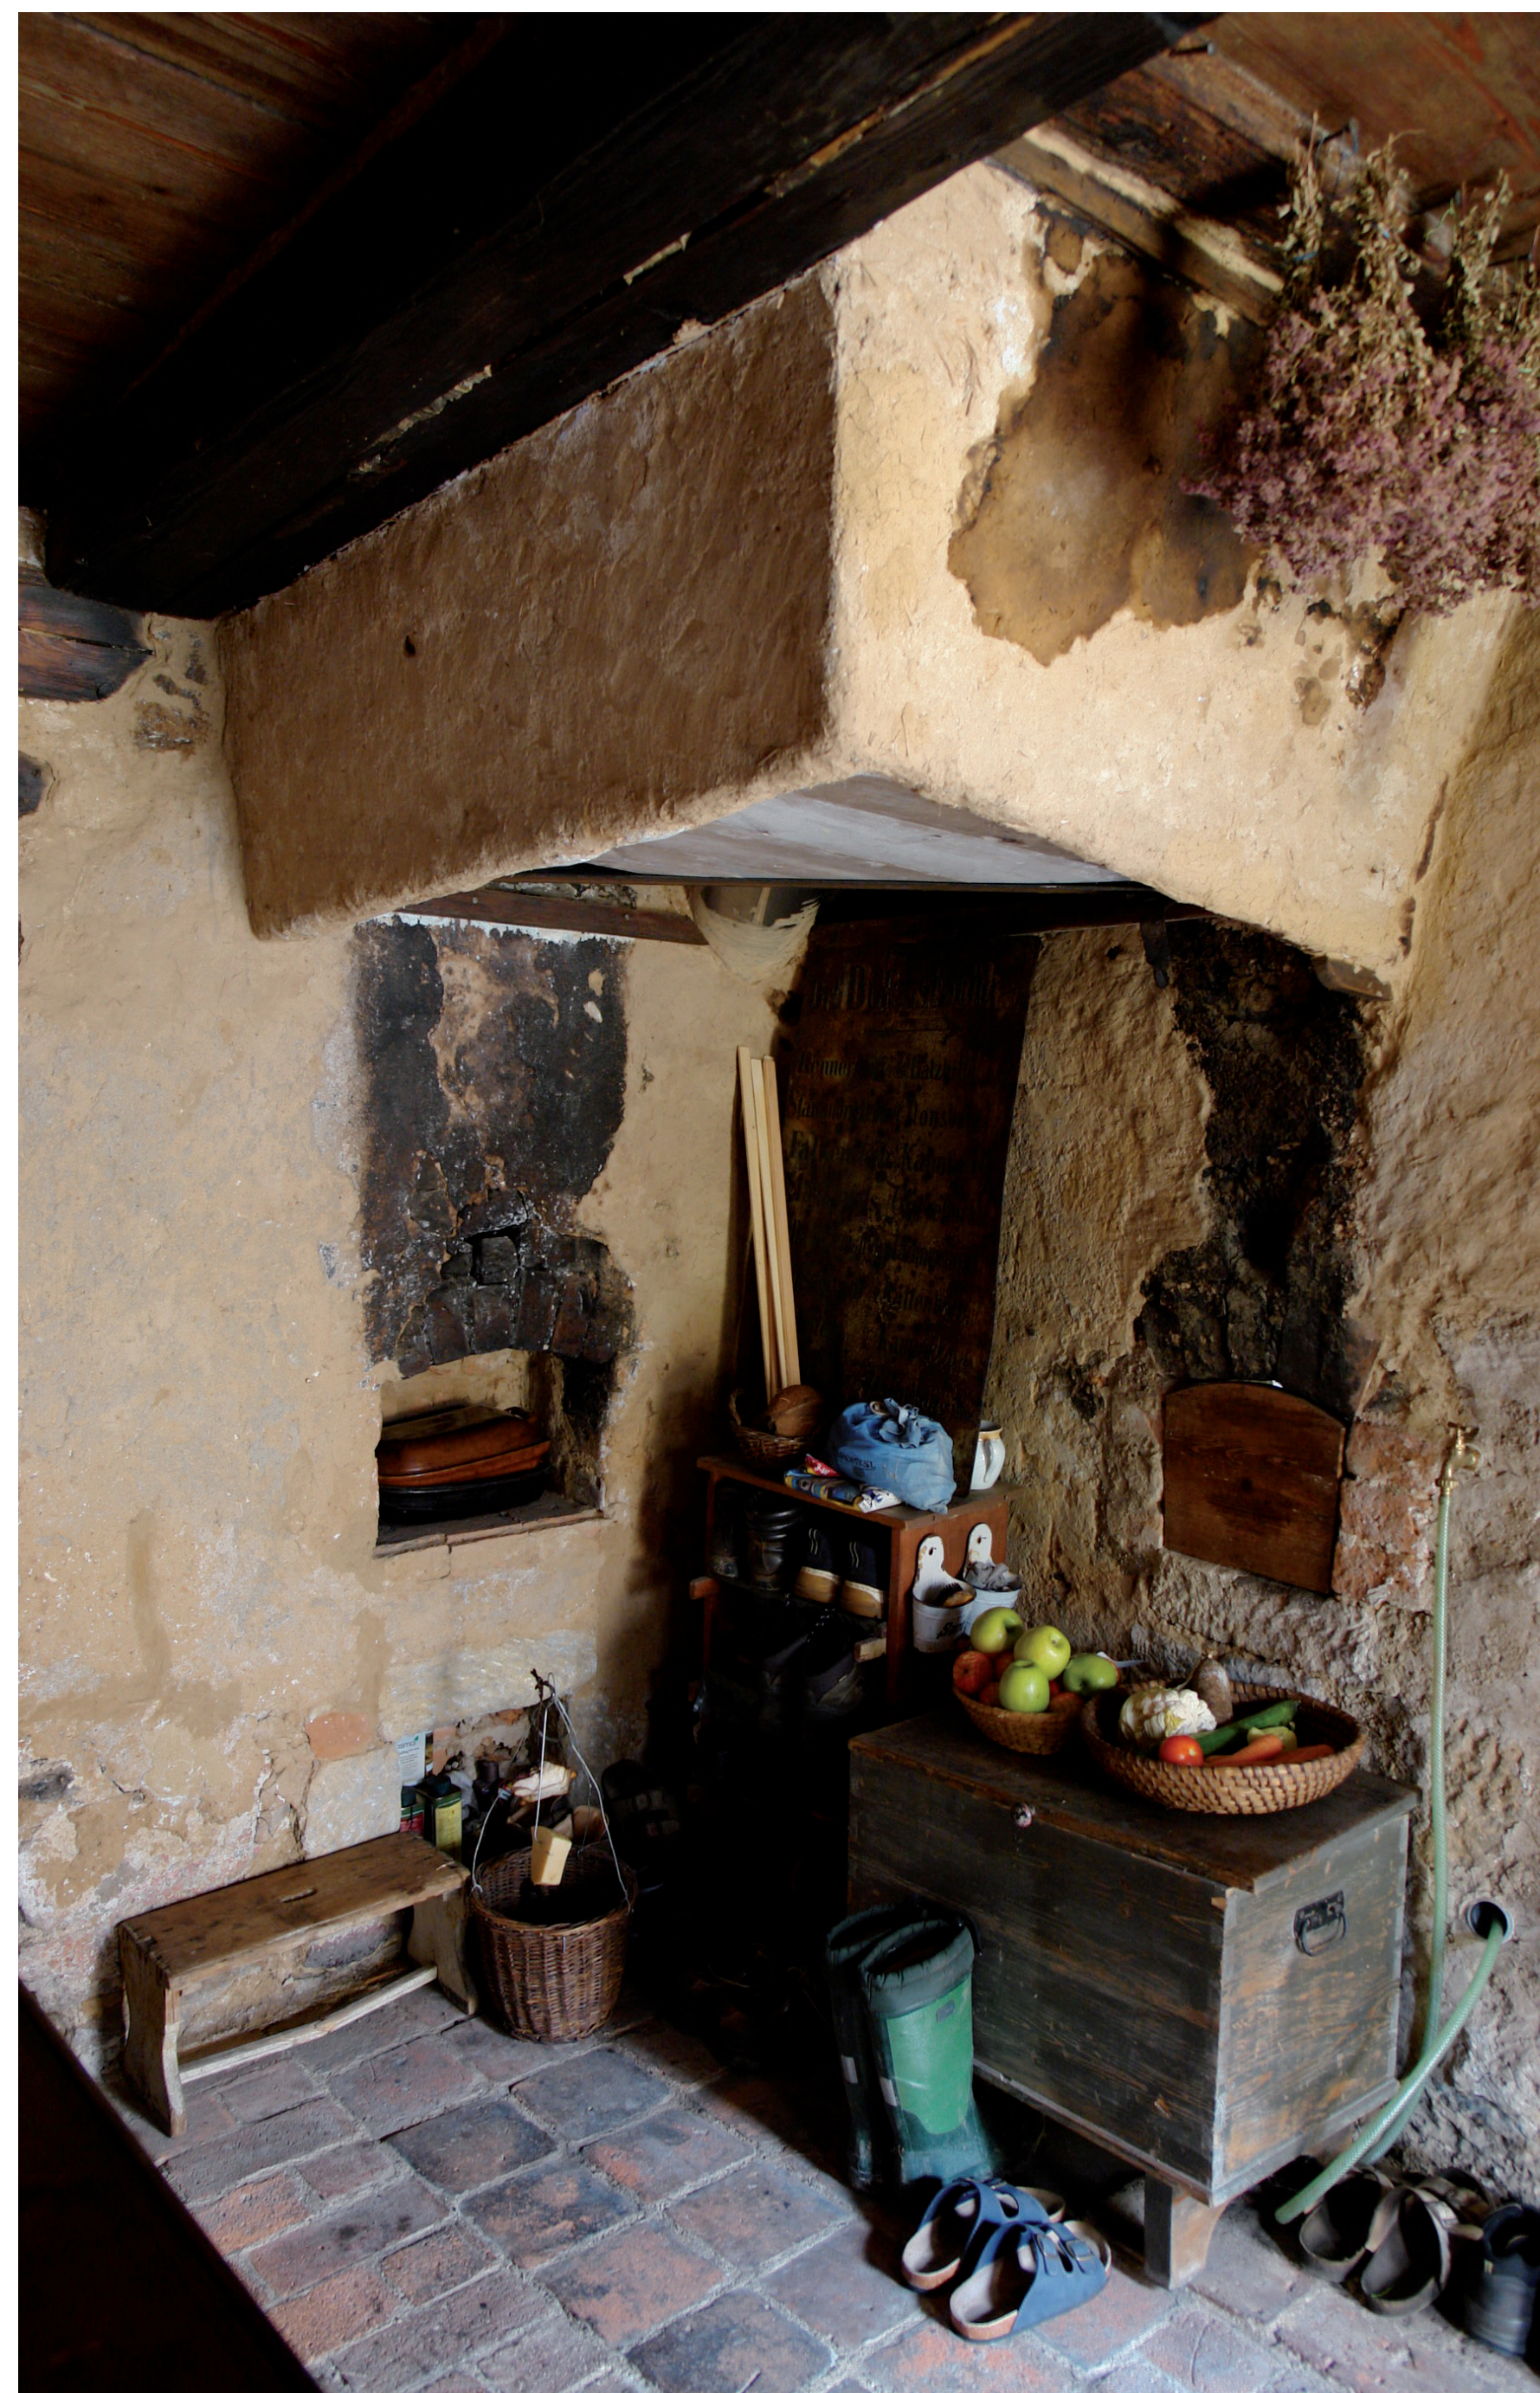
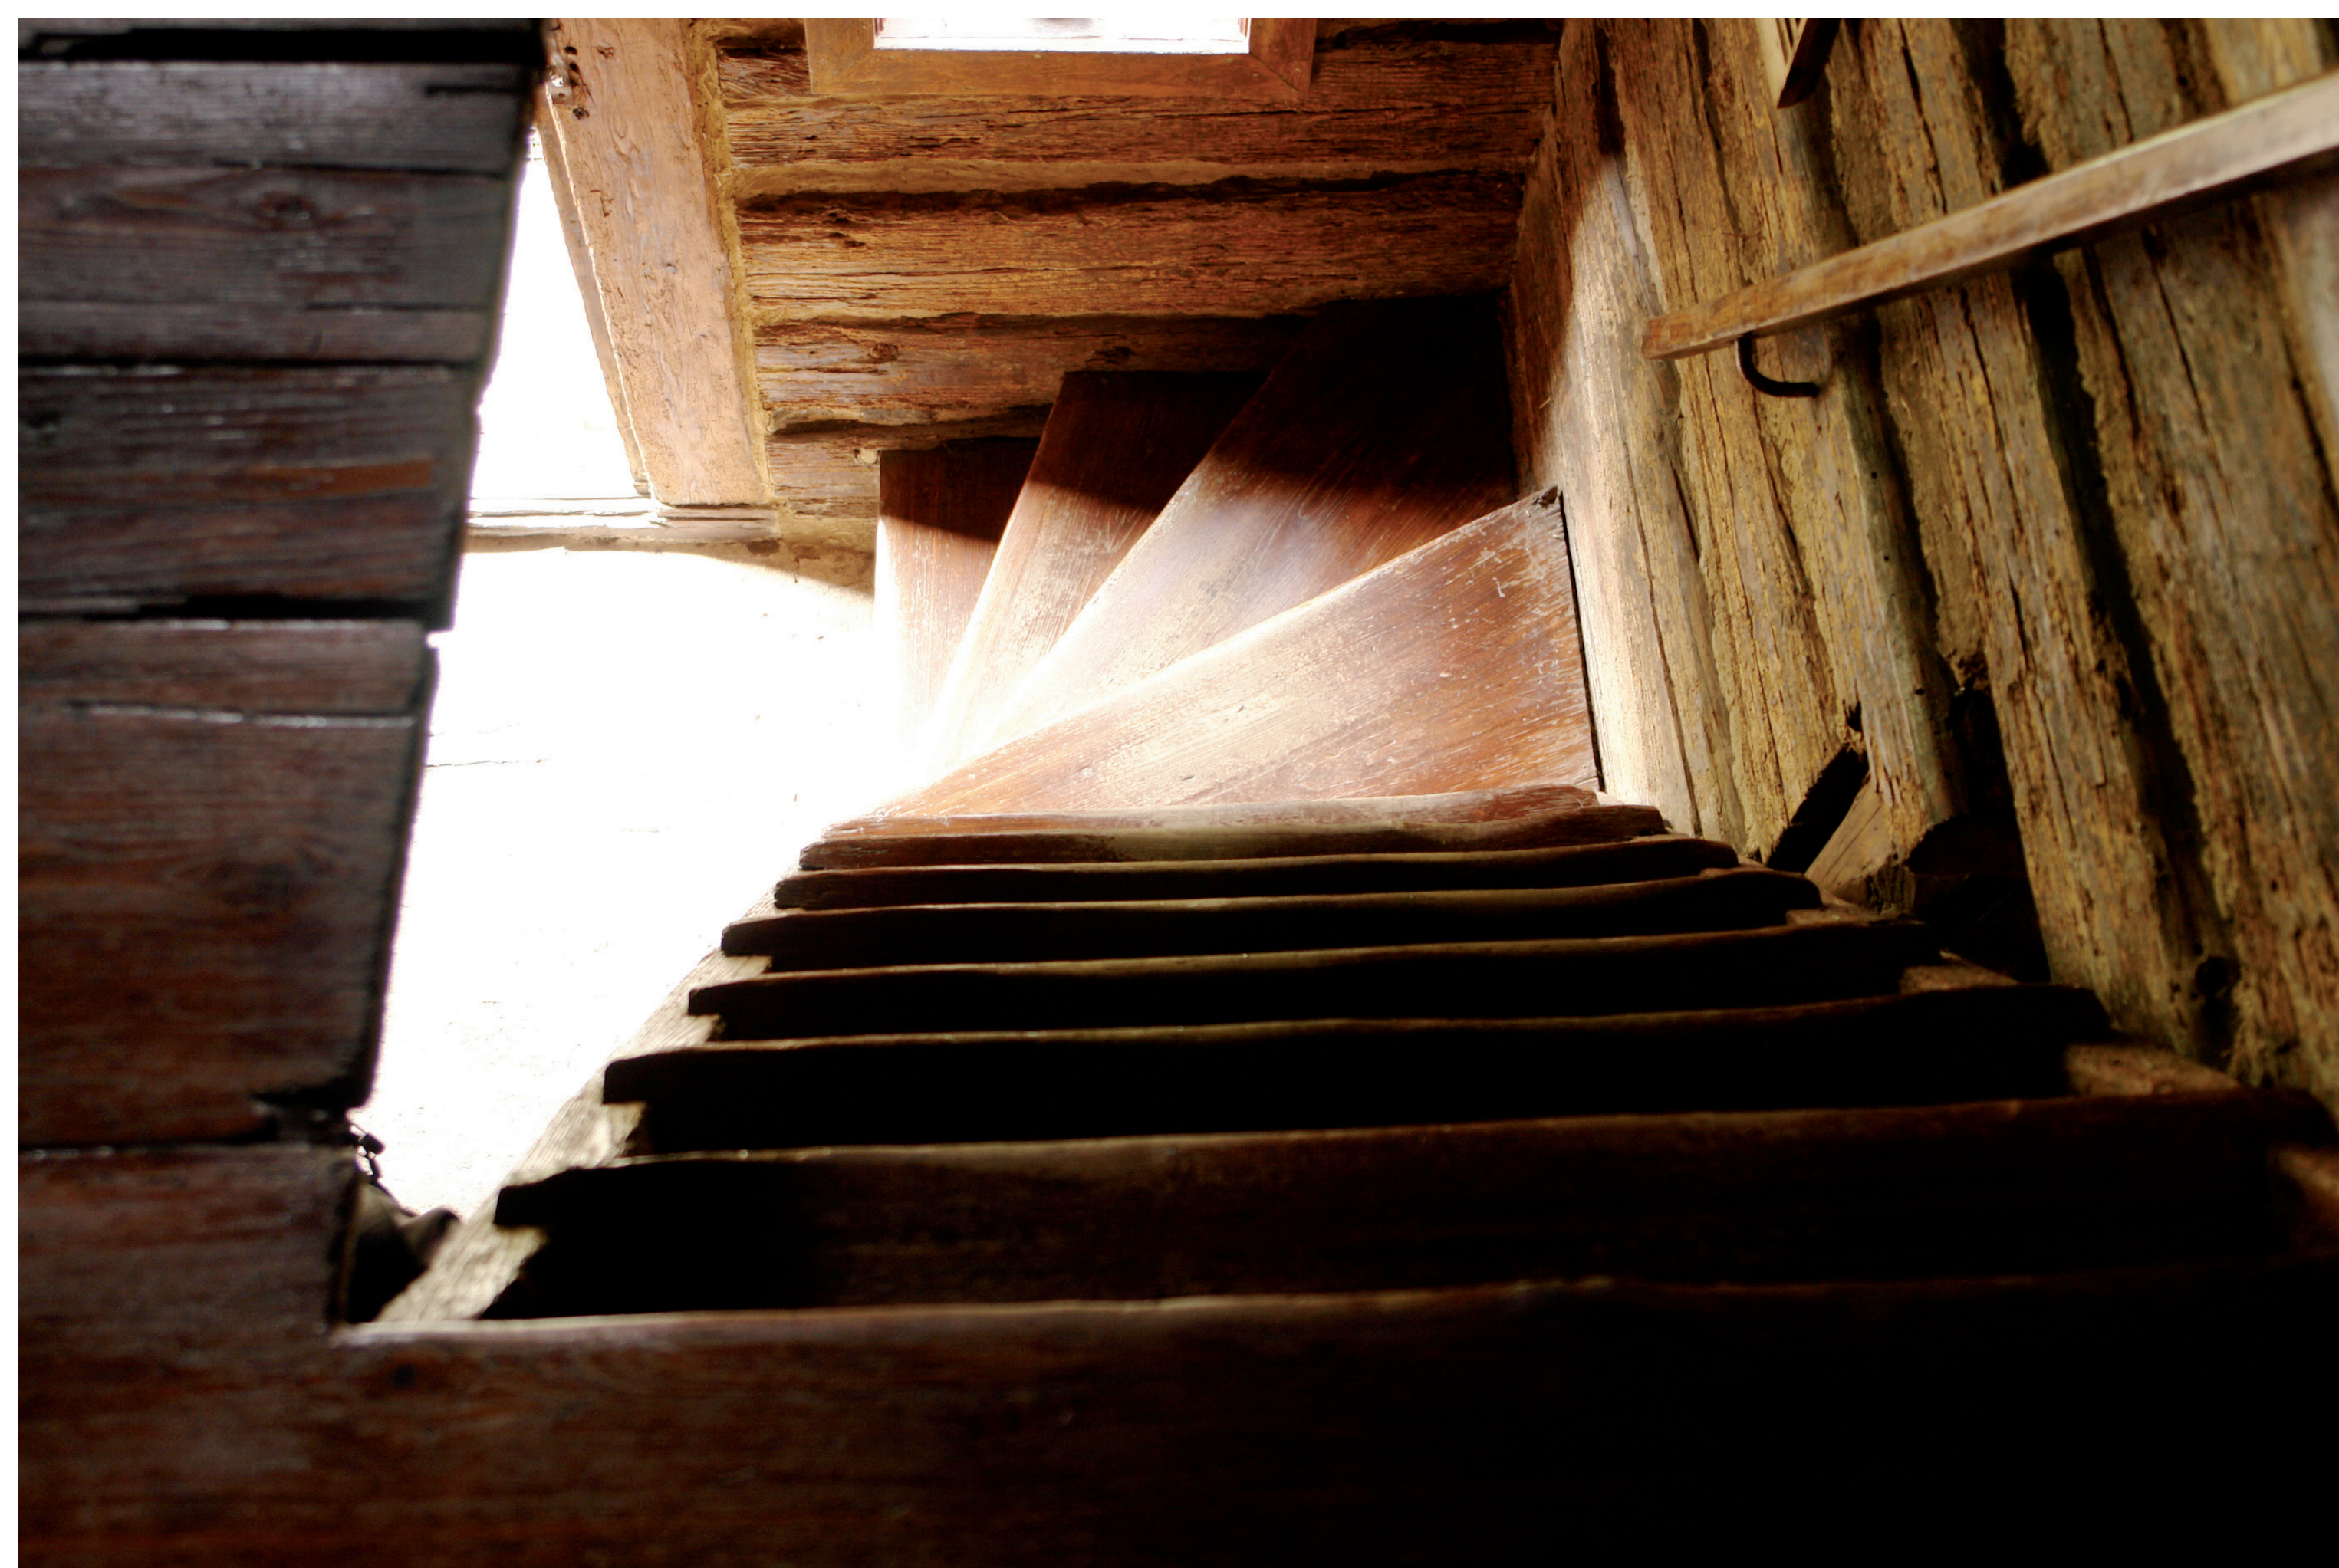
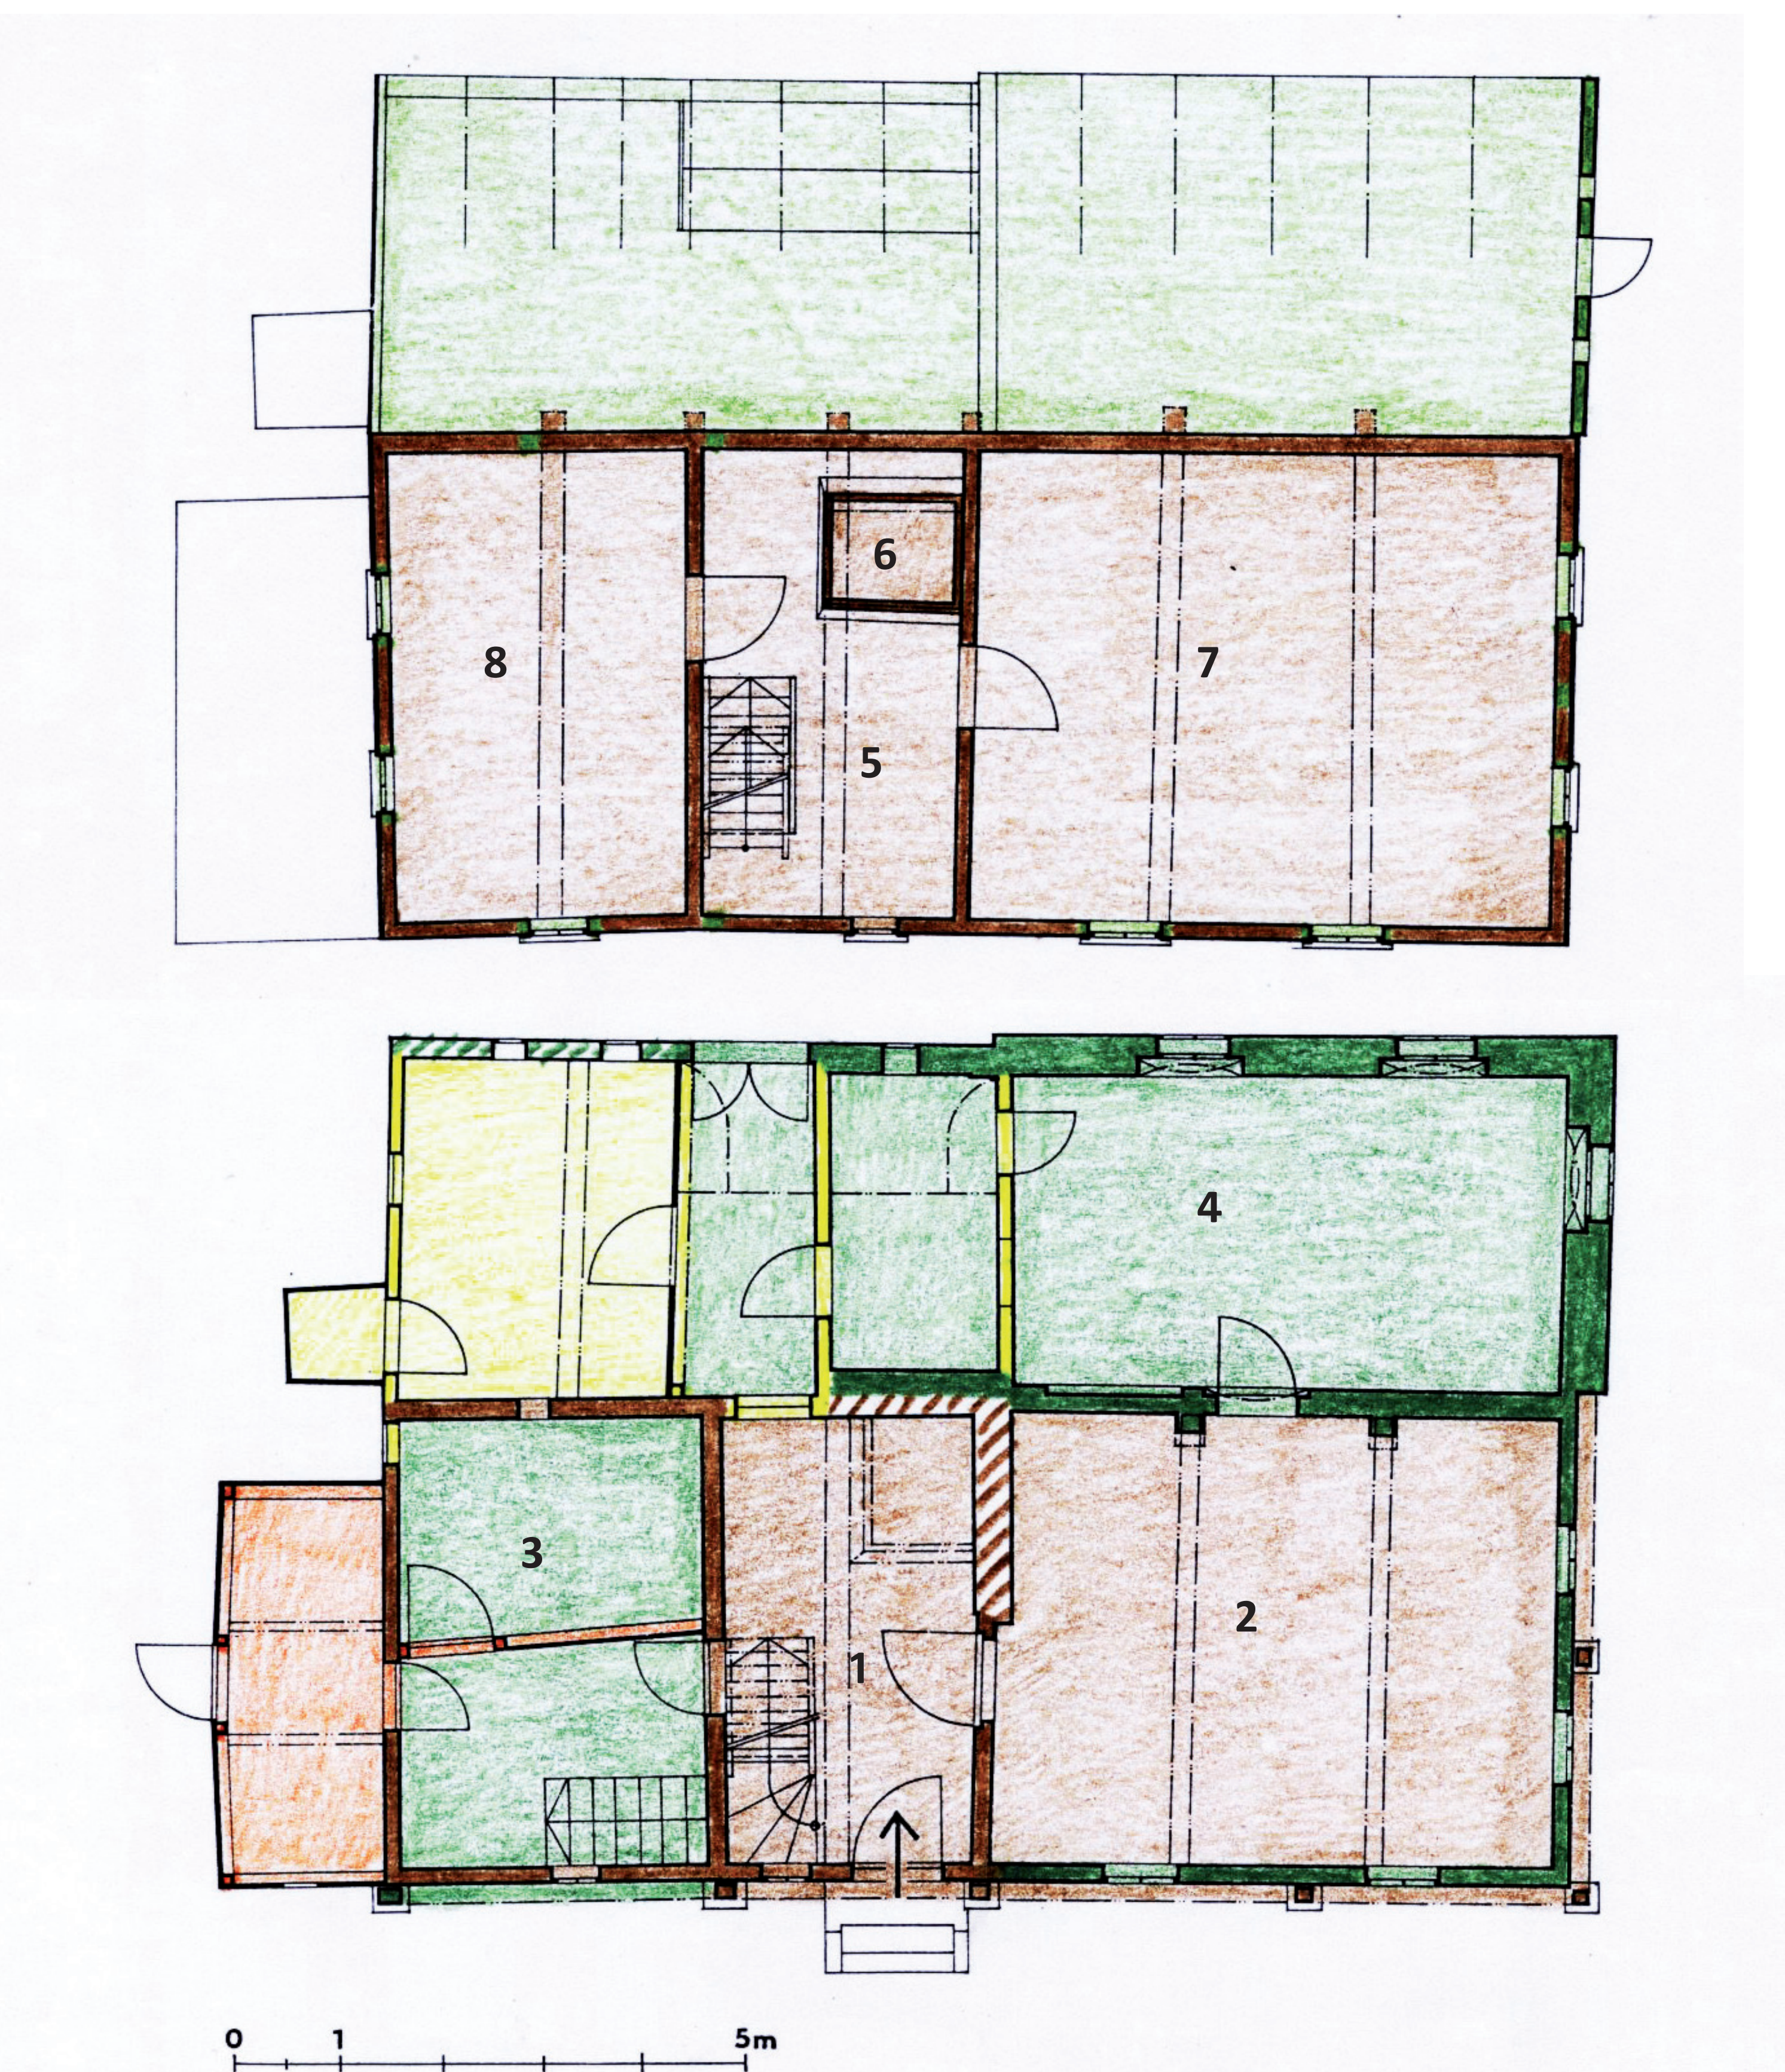
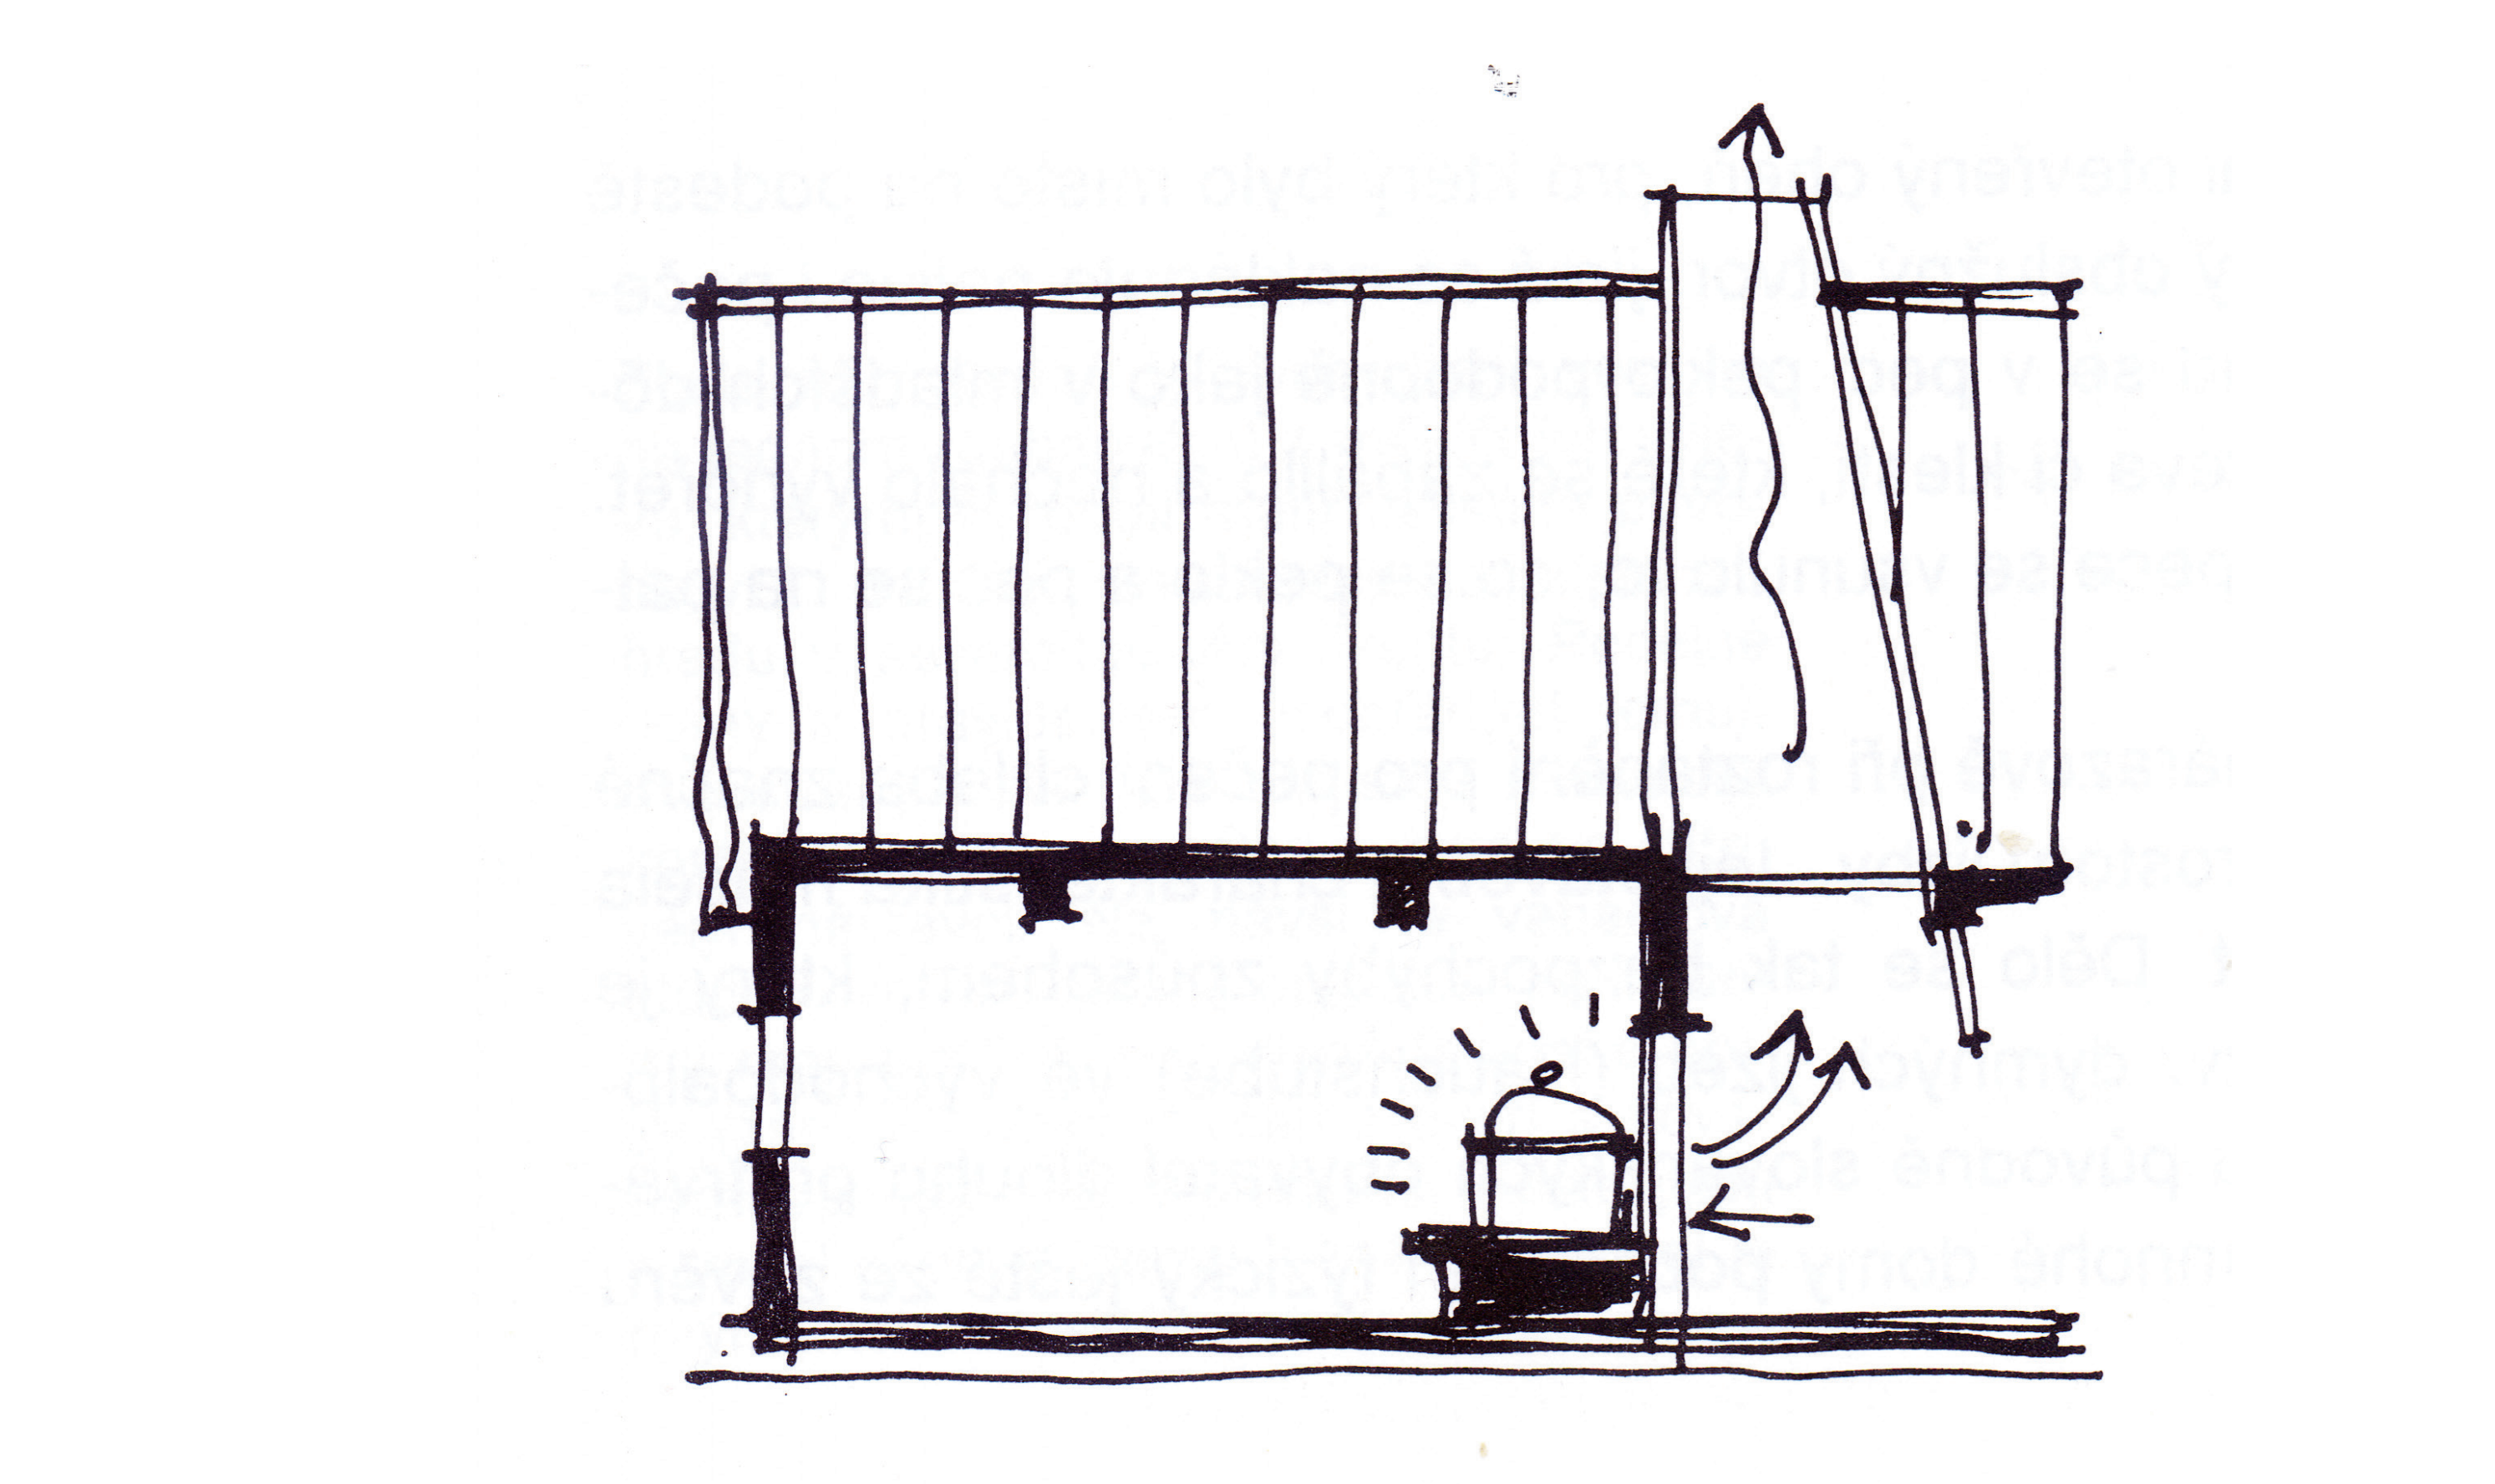
↑ Průchod hrázděného dřevohliněného komína horní síní. JŠ 2010  
 → Kout někdejší kuchyně s dymníkovým ústím dřevohliněného komína. JŠ 2010  
 ↓ Schodiště z dolní do horní síně. JŠ 2010

↙↘ Schéma příčného řezu světnice s ústím pece otočeným do síně, odkud kouř odvádí komín, resp. dymník dole ještě otevřený, ale vyvedený až nad střechu. JŠ

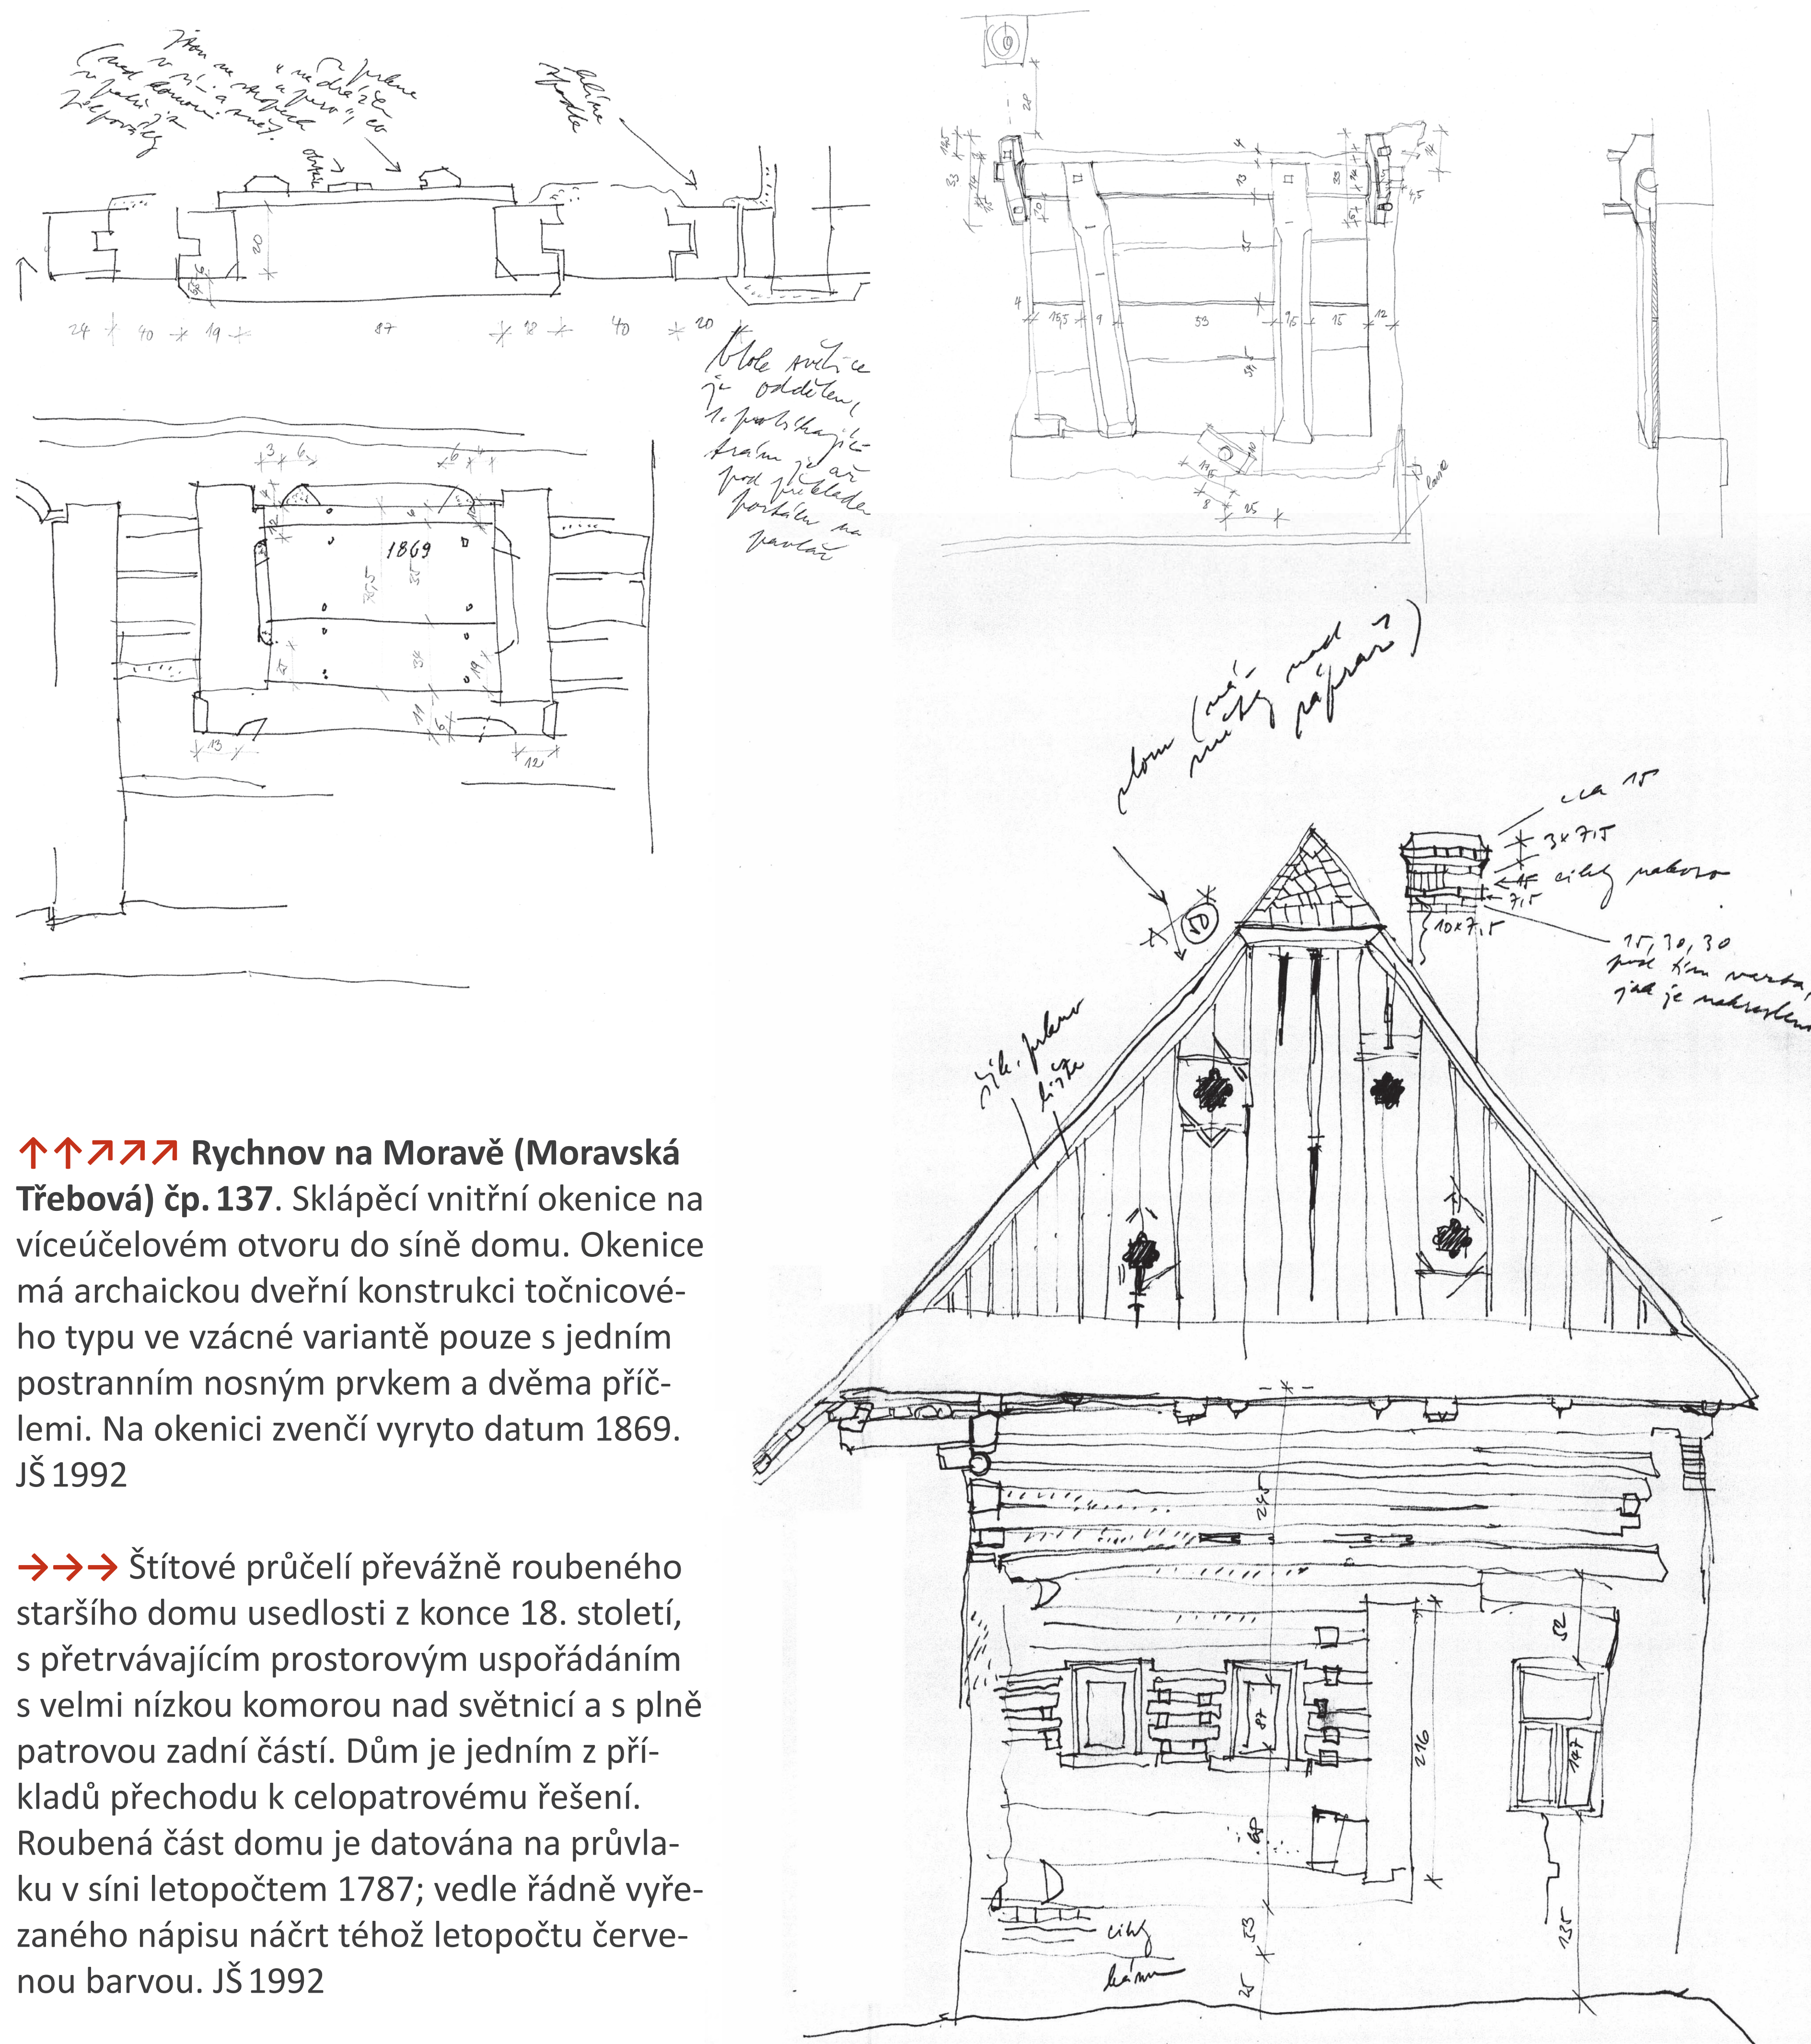
↑↑↗↗↗↗ Rychnov na Moravě (Moravská Třebová) čp. 137. Sklápěcí vnitřní okenice na víceúčelovém otvoru do síně domu. Okenice má archaickou dvevní konstrukci točnicového typu ve vzácné variantě pouze s jedním postranním nosným prvkem a dvěma příčlemi. Na okenici zvenčí vyryto datum 1869. JŠ 1992

→→→ Štítové průčelí převážně roubeného staršího domu usedlosti z konce 18. století, s přetrvávajícím prostorovým uspořádáním s velmi nízkou komorou nad světnicí a s plně patrovou zadní částí. Dům je jedním z příkladů přechodu k celopatrovému řešení. Roubená část domu je datována na průvlastku v síni letopočtem 1787; vedle řádně vyřezaného nápisu náčrt téhož letopočtu červenou barvou. JŠ 1992
