# HISTORICKÁ ARCHITEKTURA

## nejen lidová

Výstava k životnímu jubileu architekta a stavebního historika

**Jiřího Škabradý (\* 20. 2. 1946)**

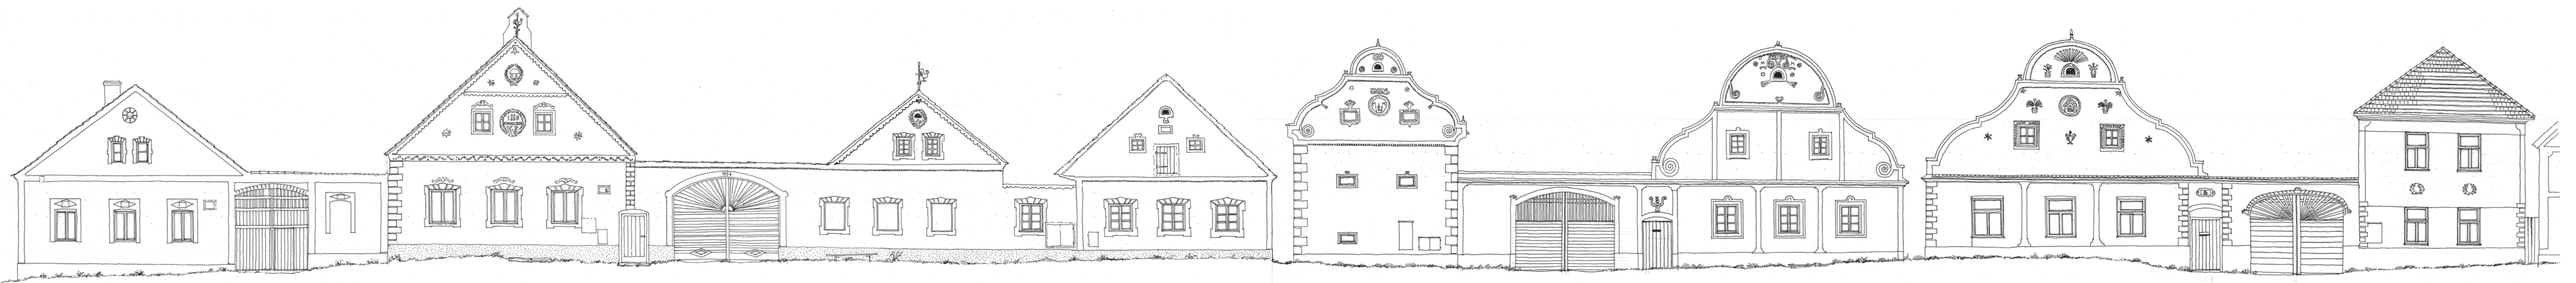
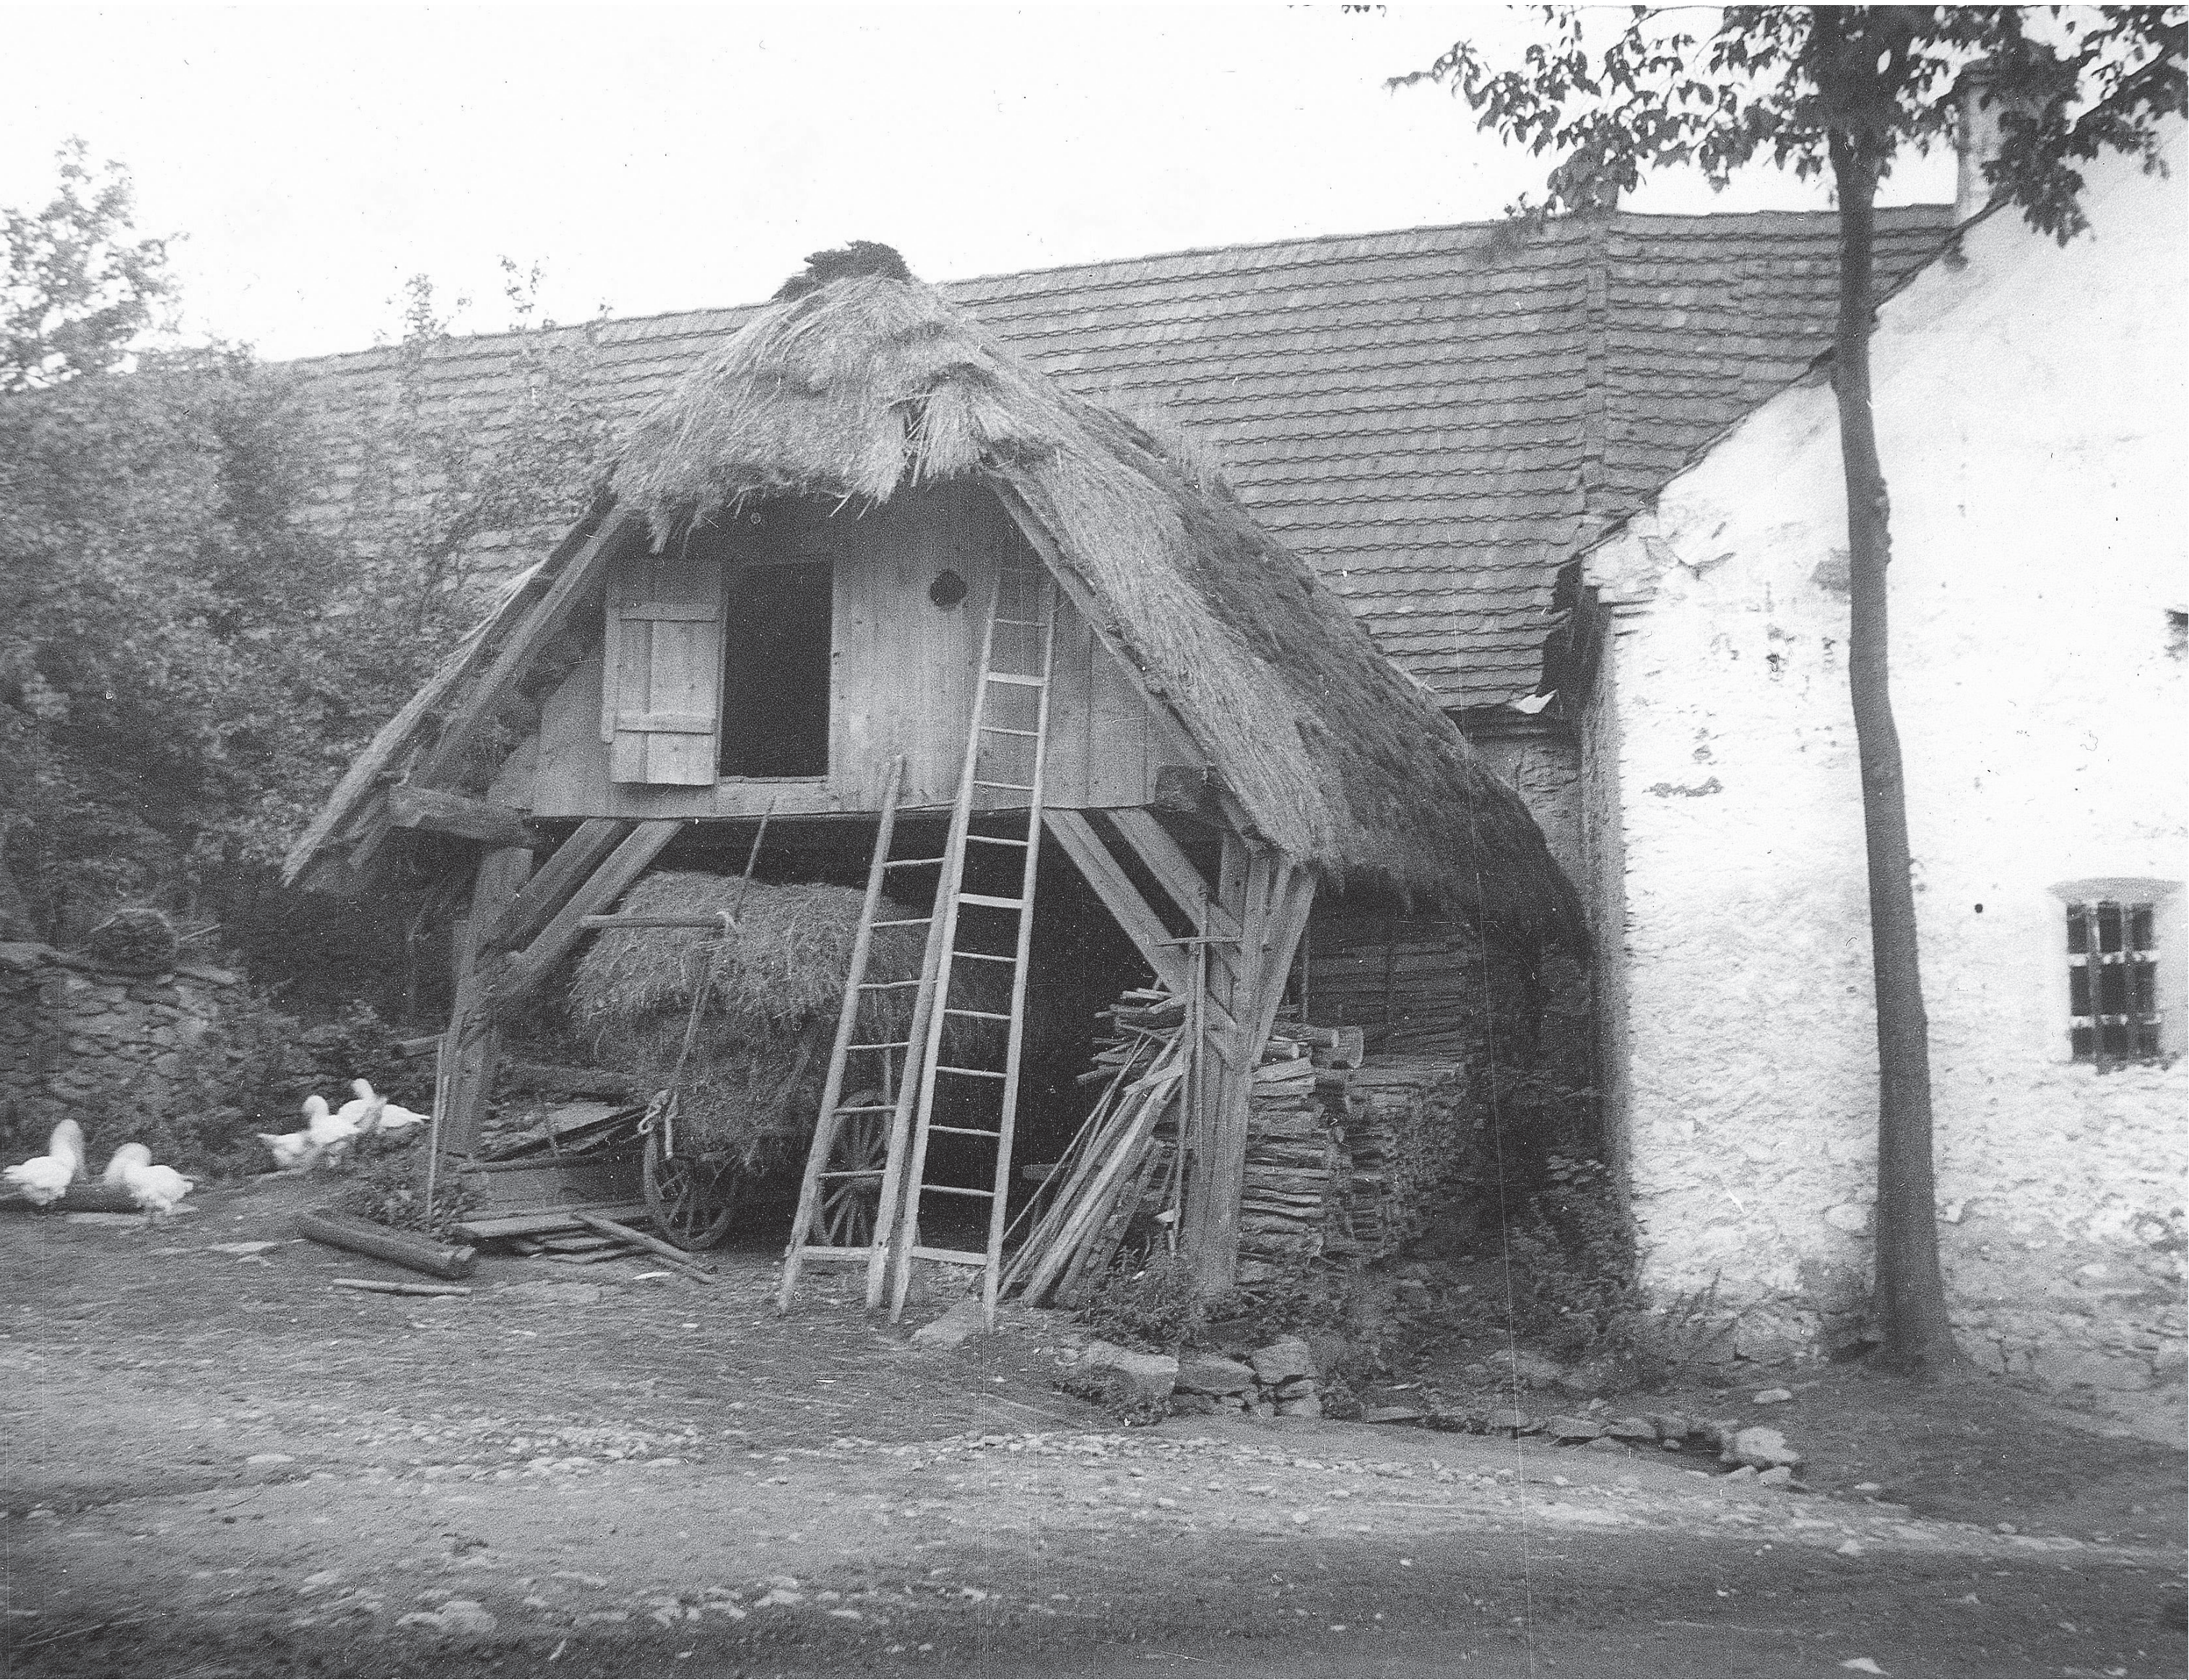
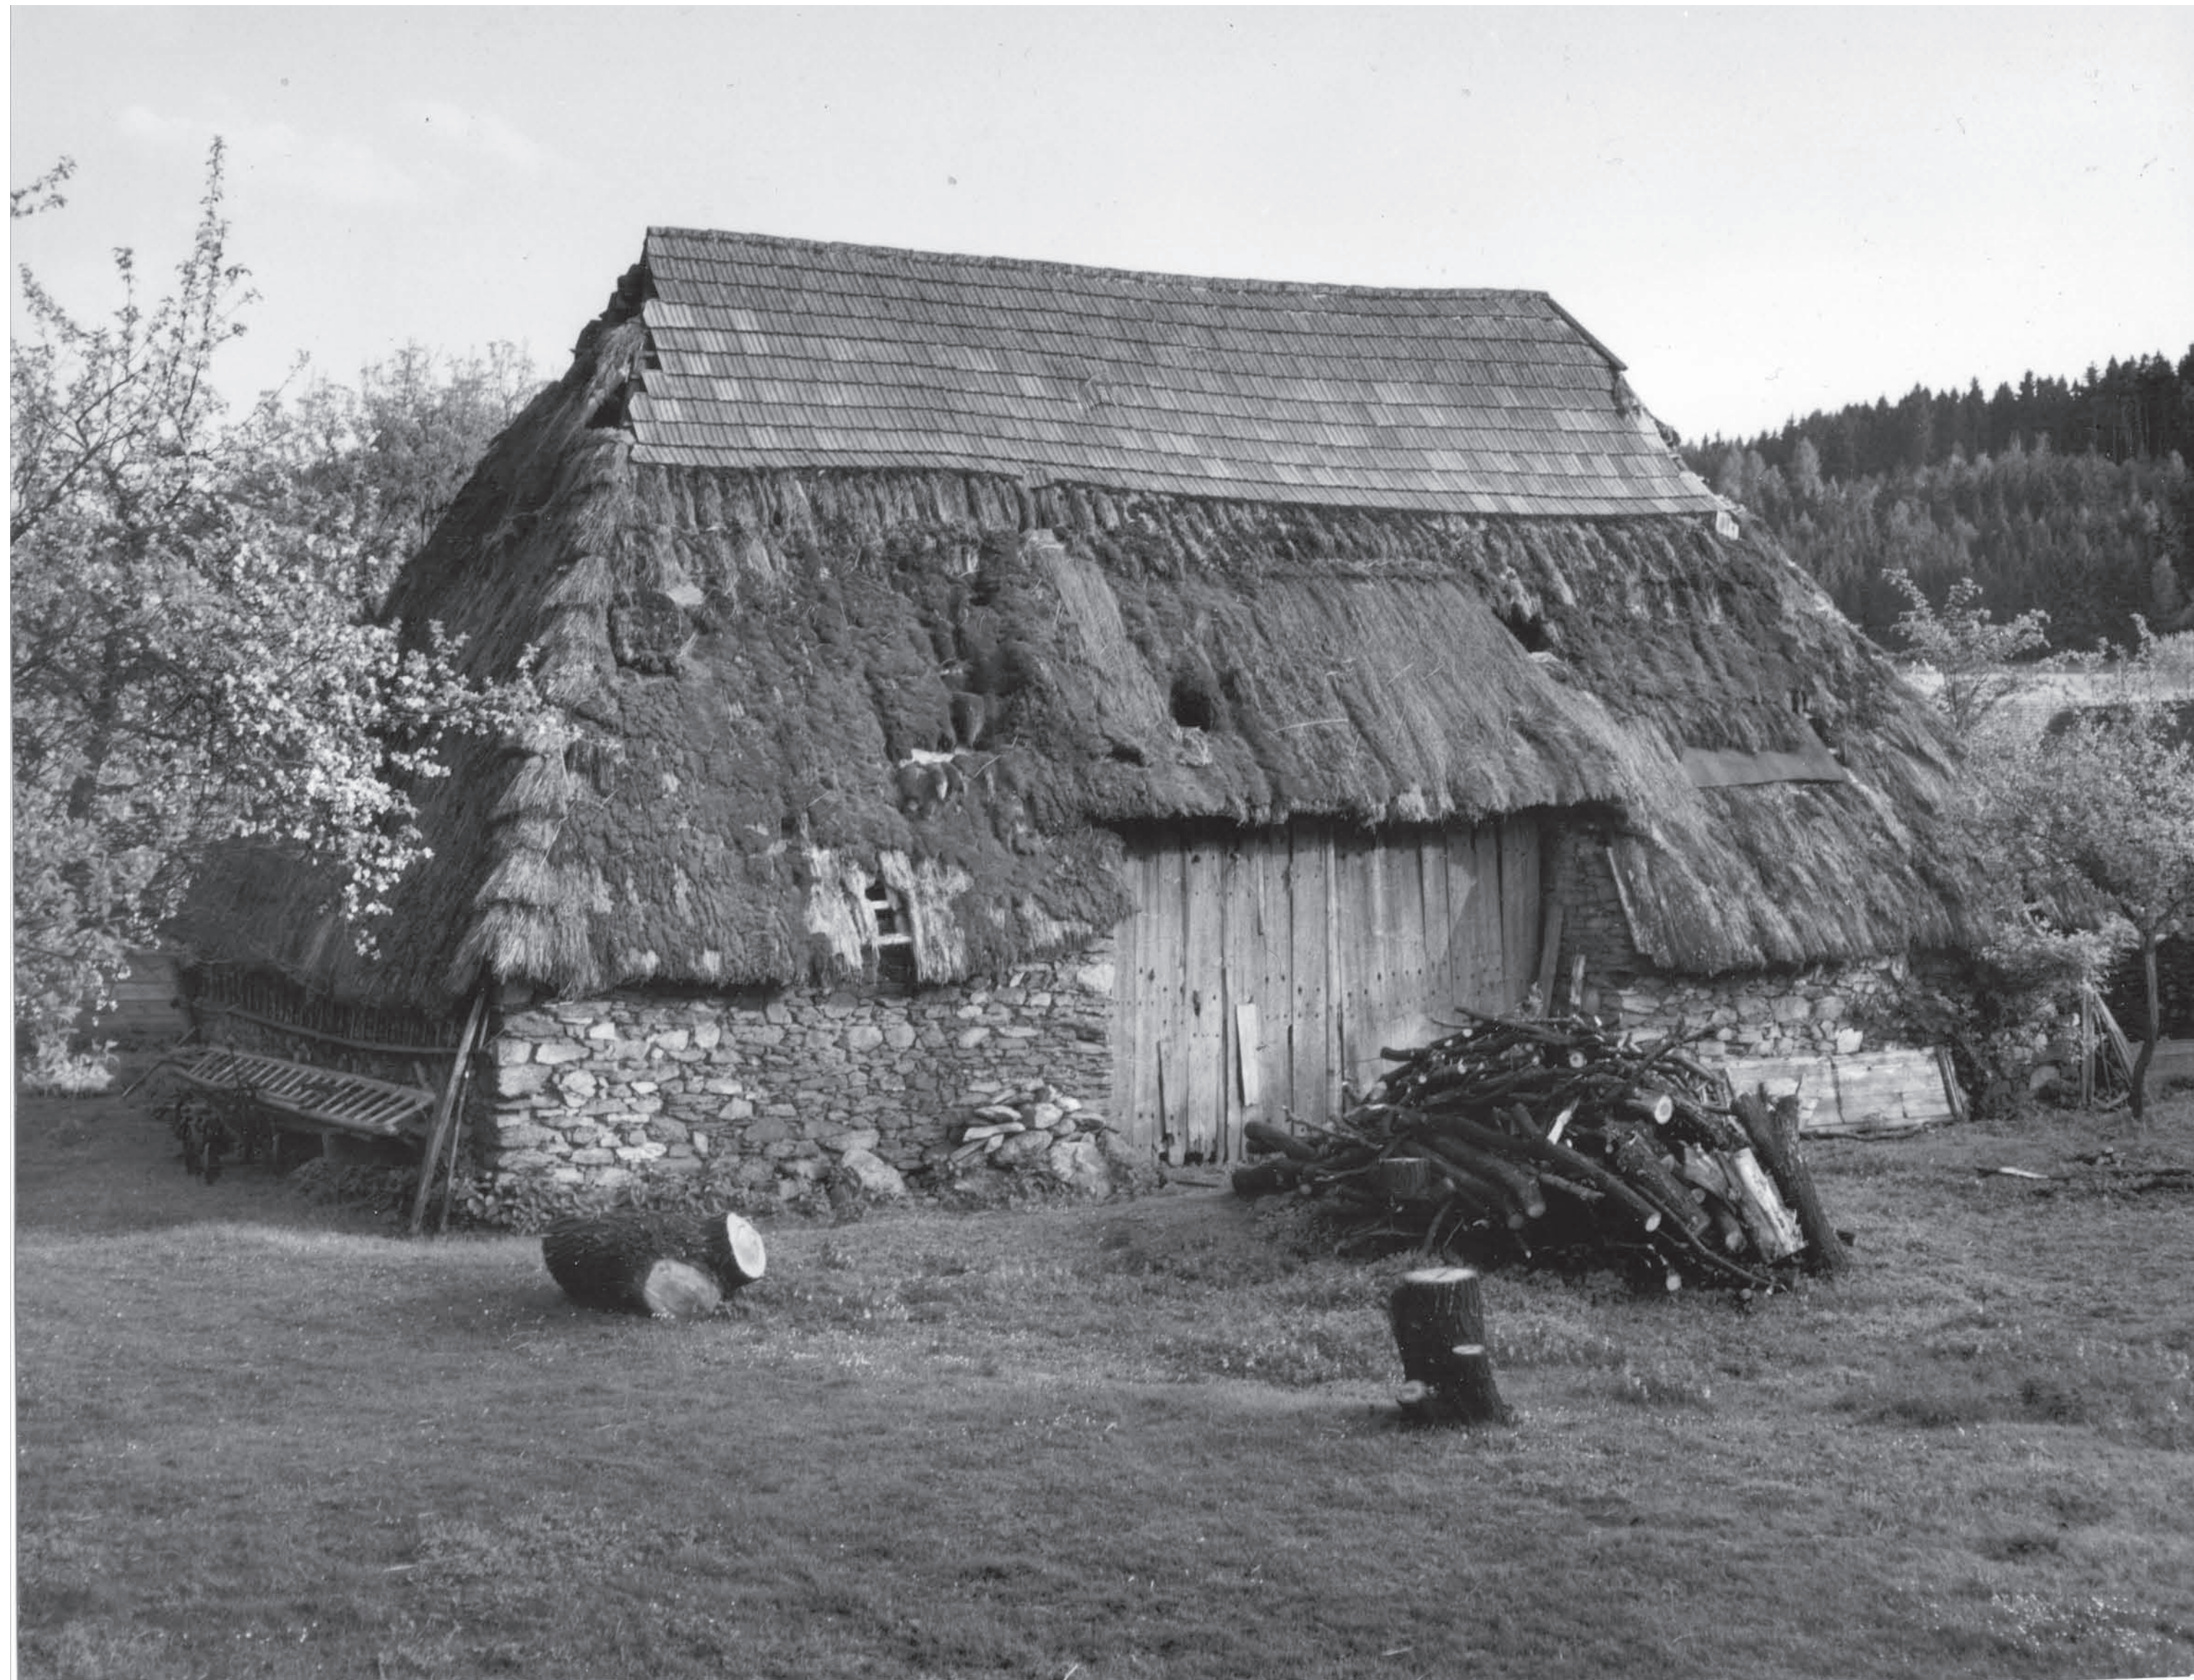
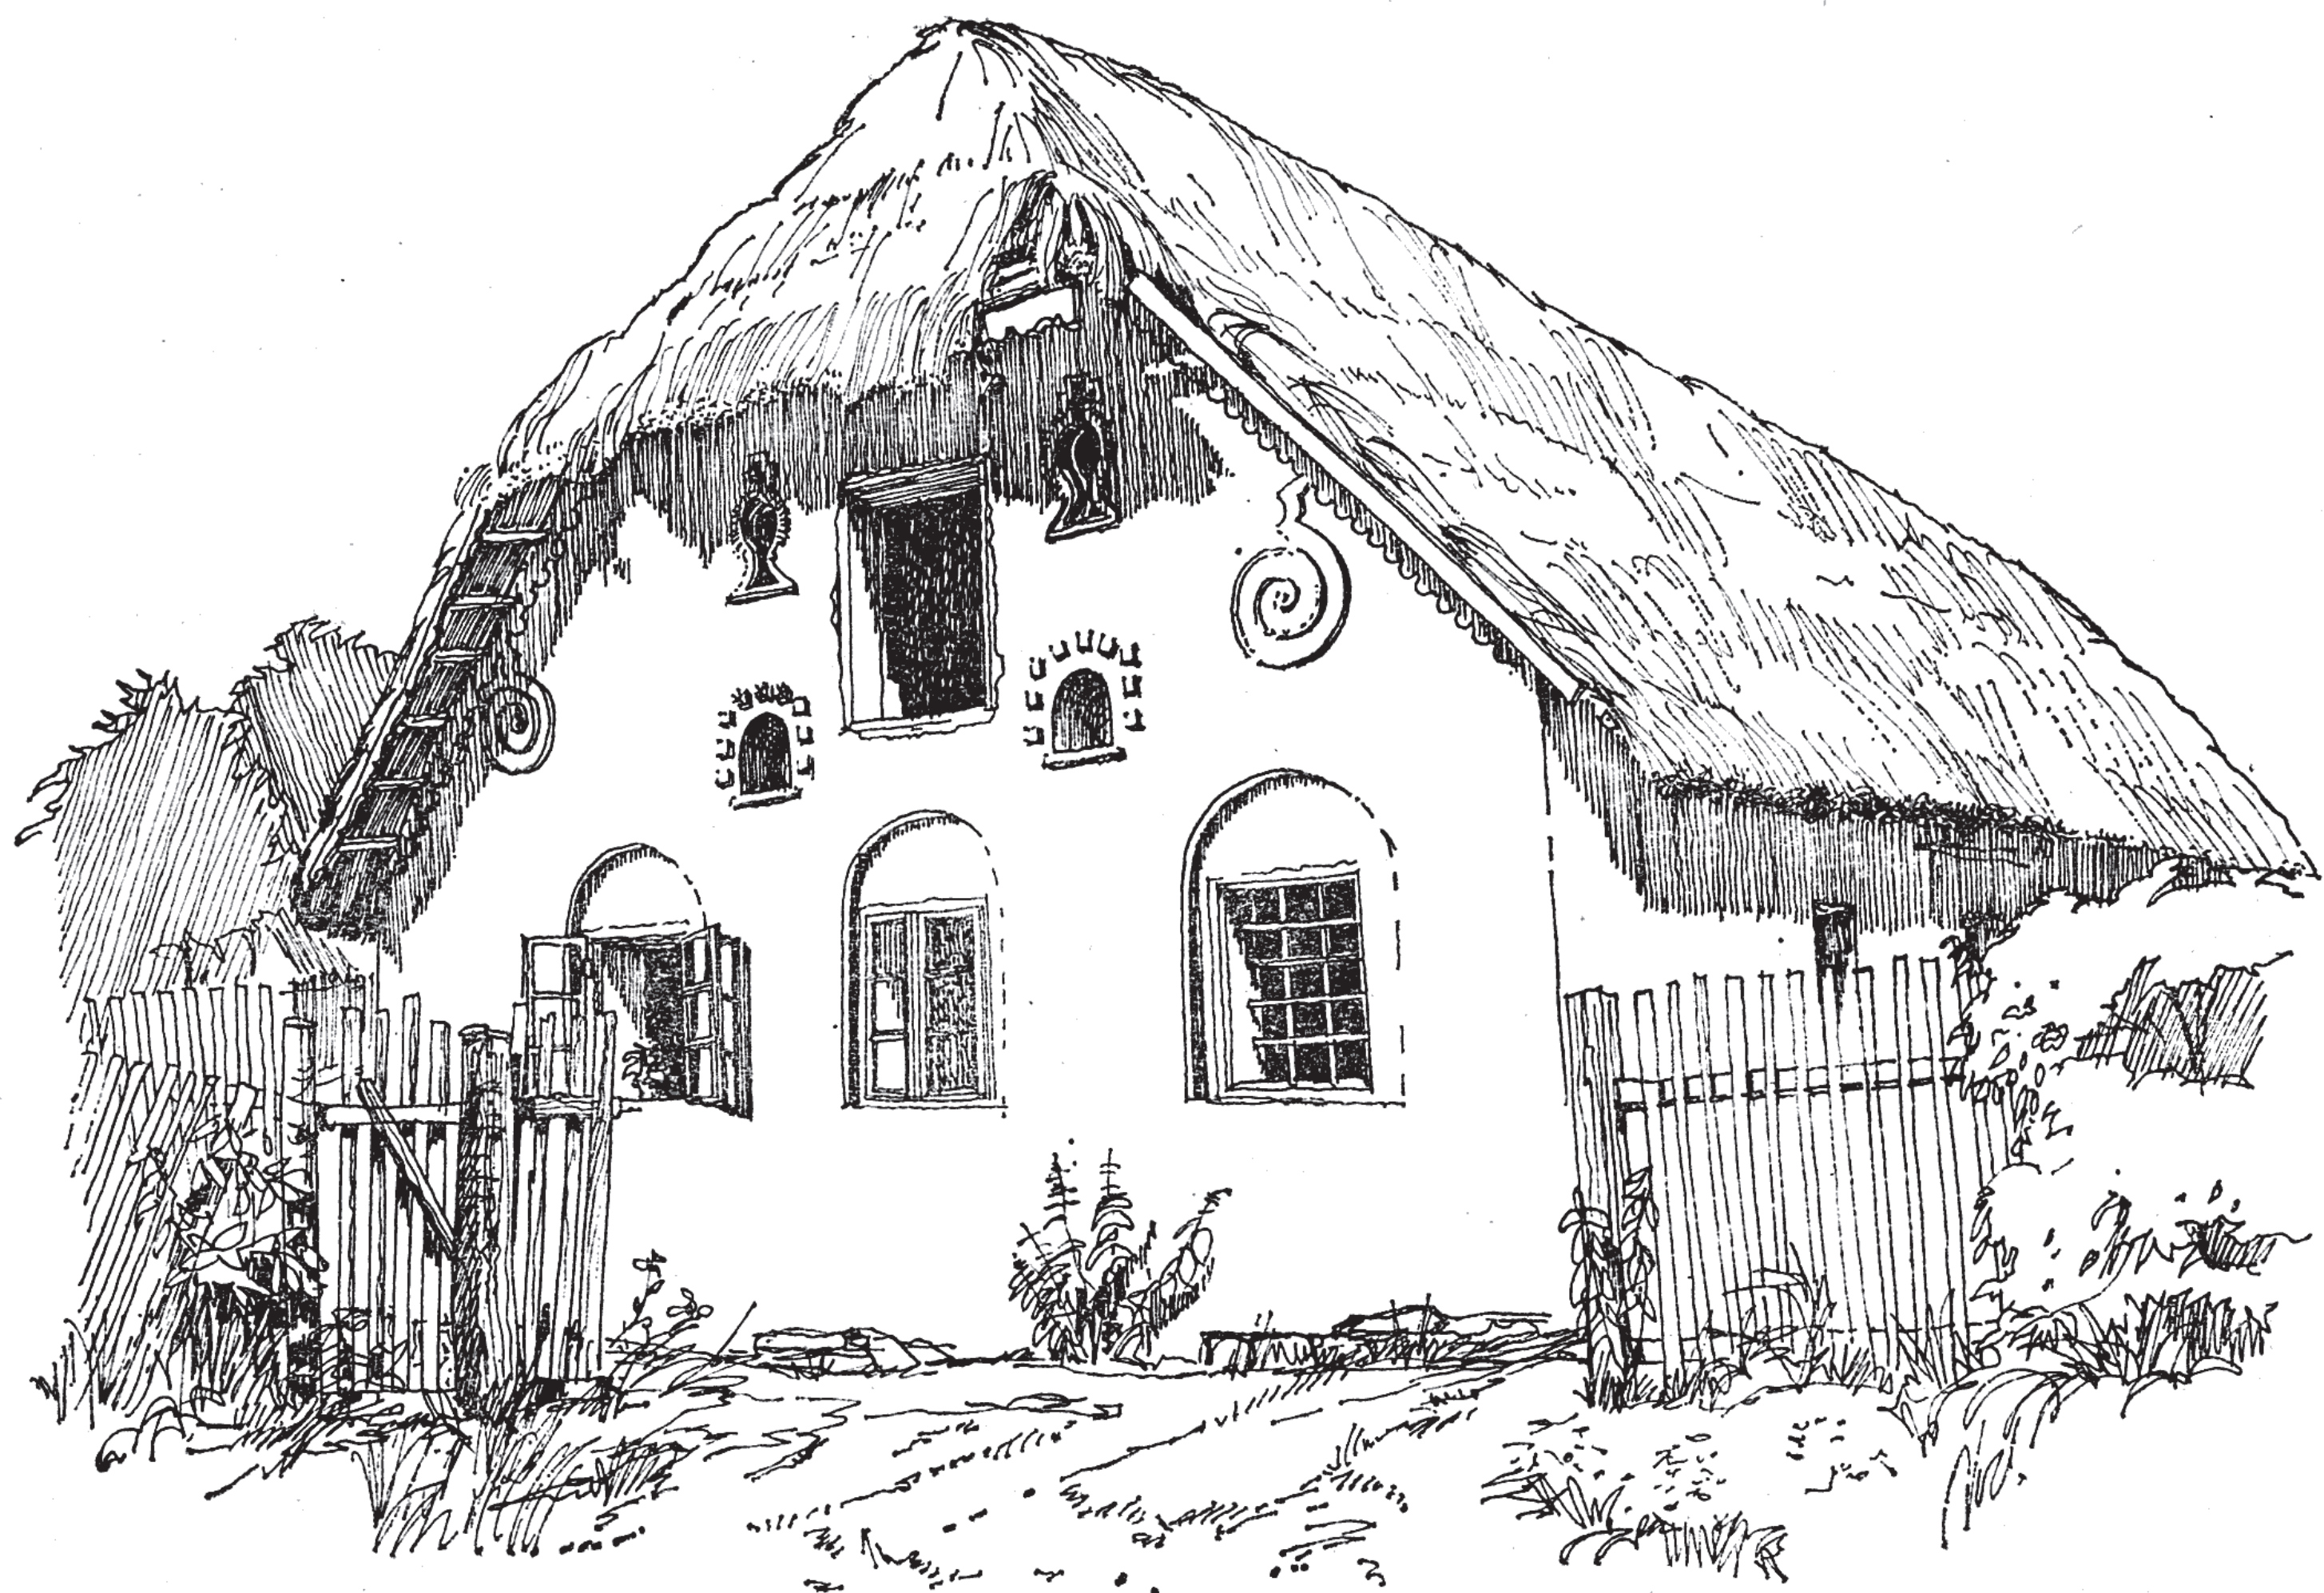
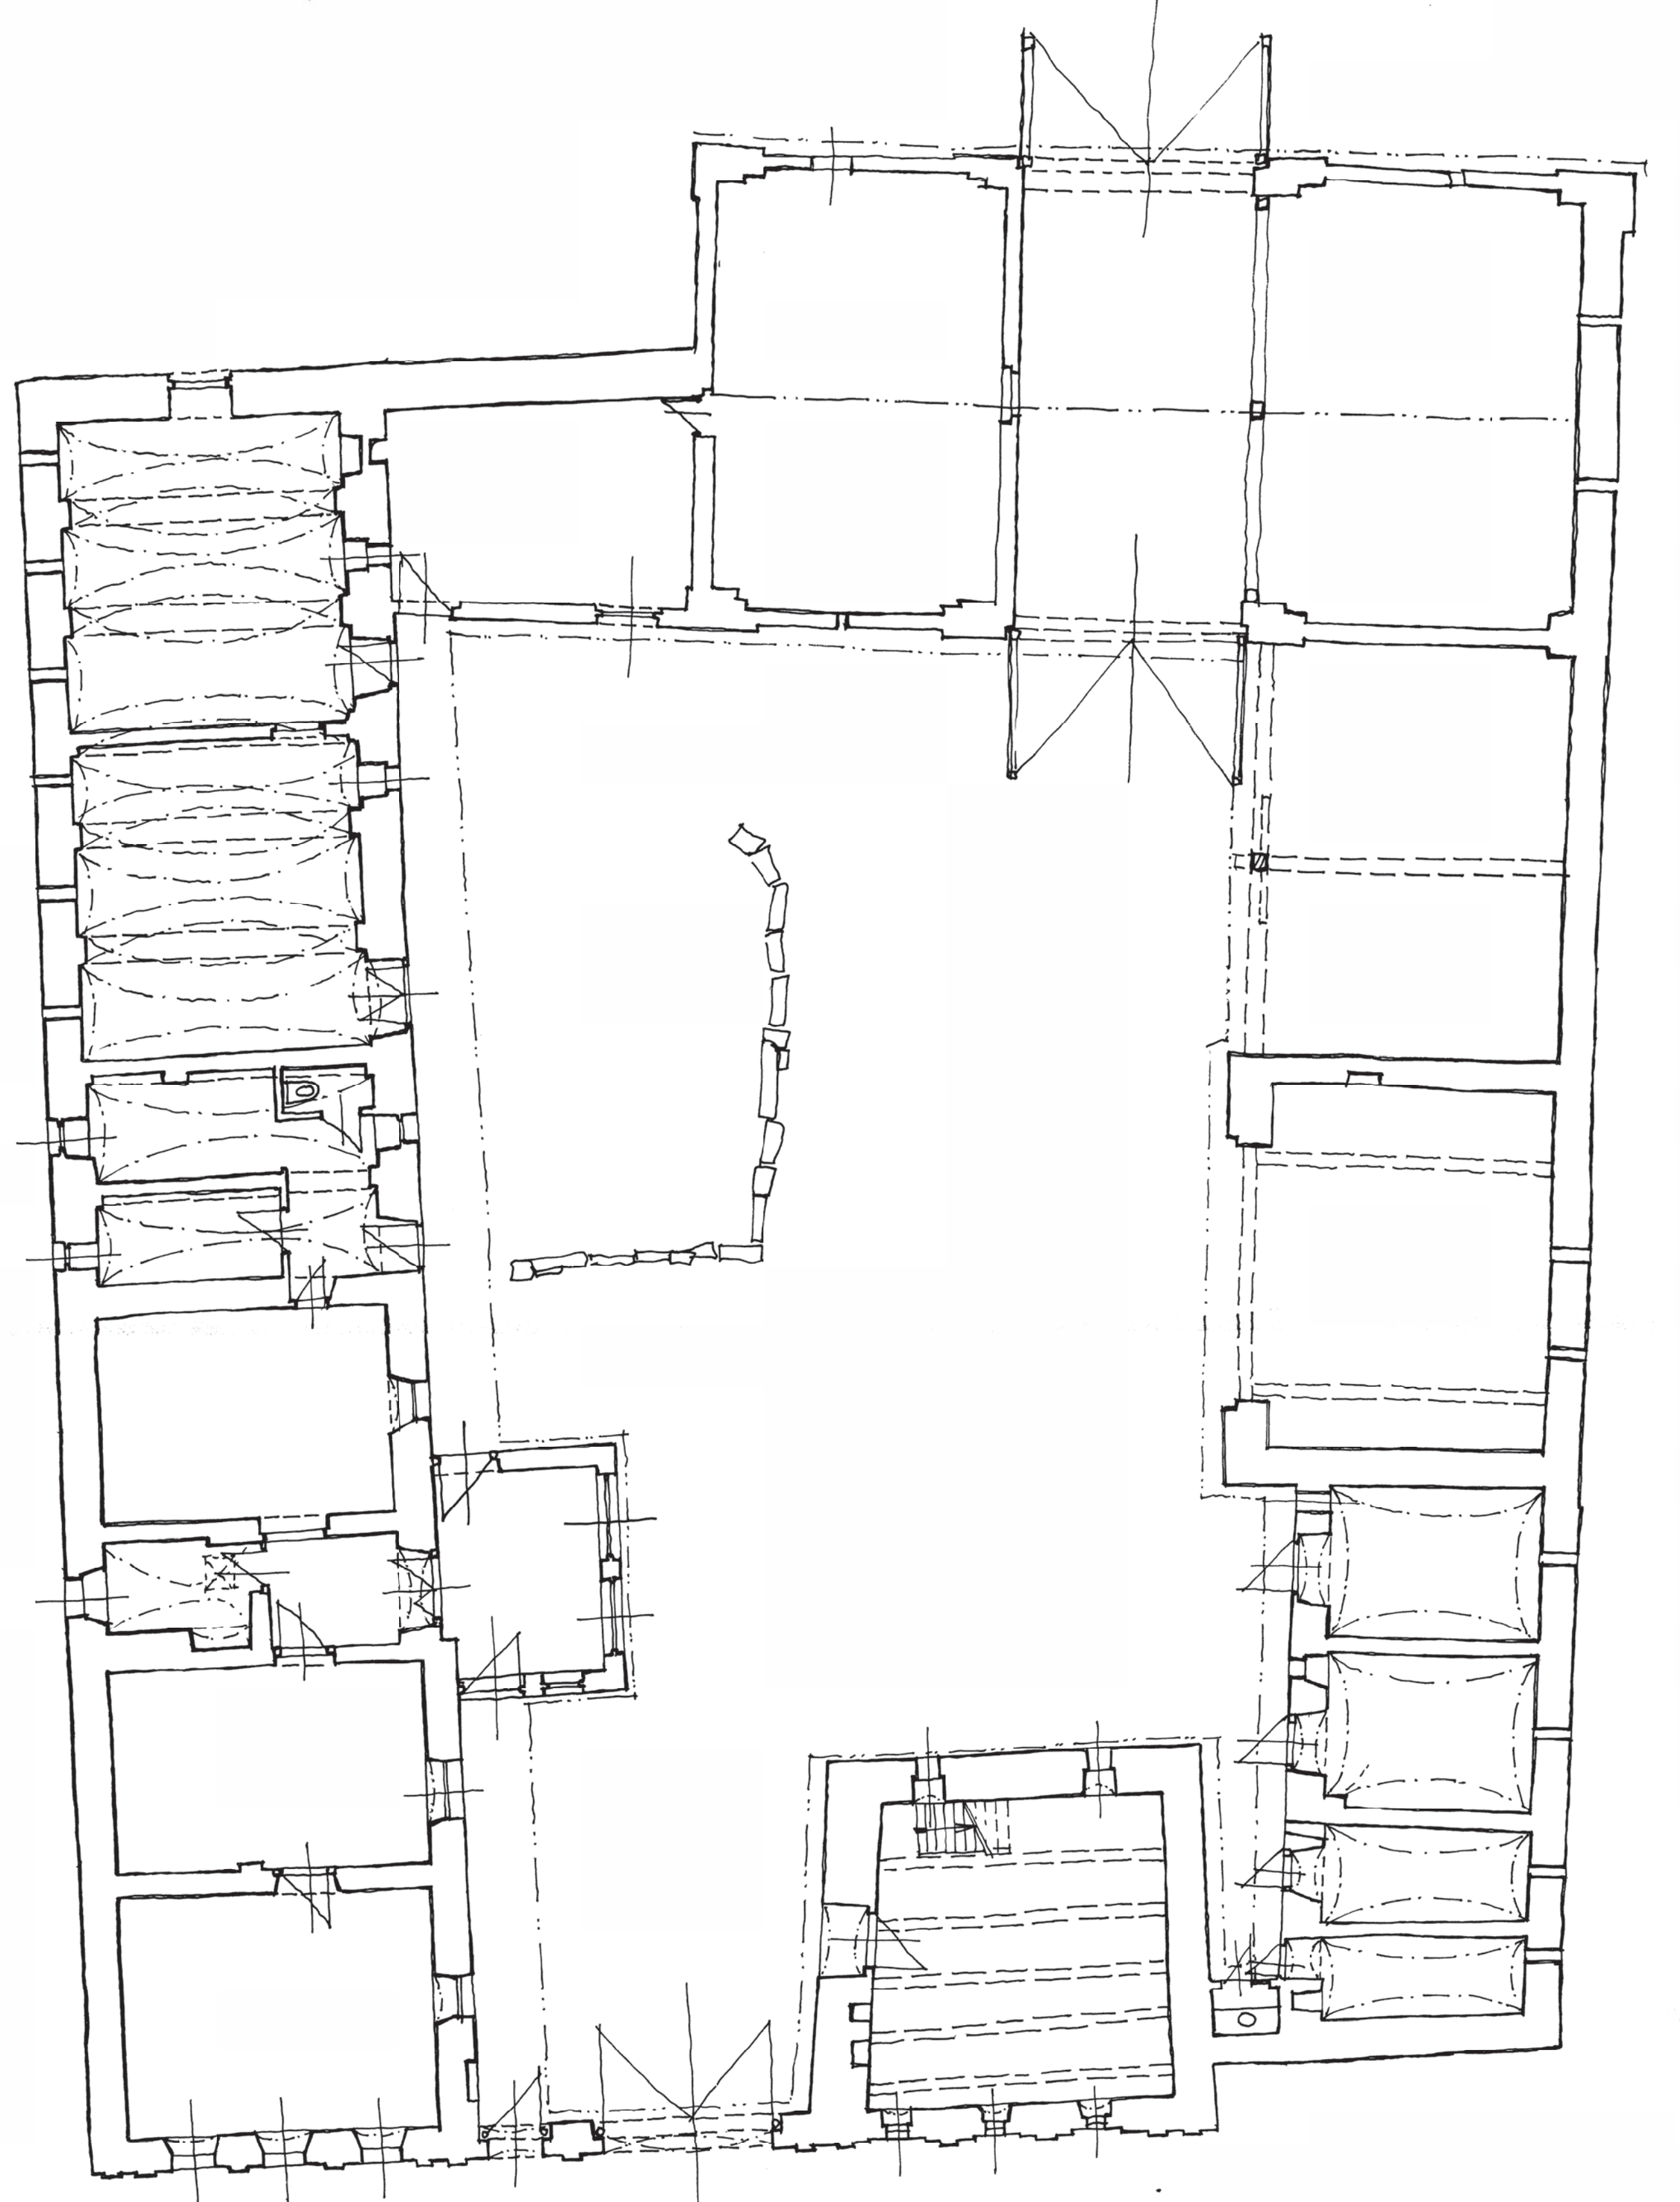
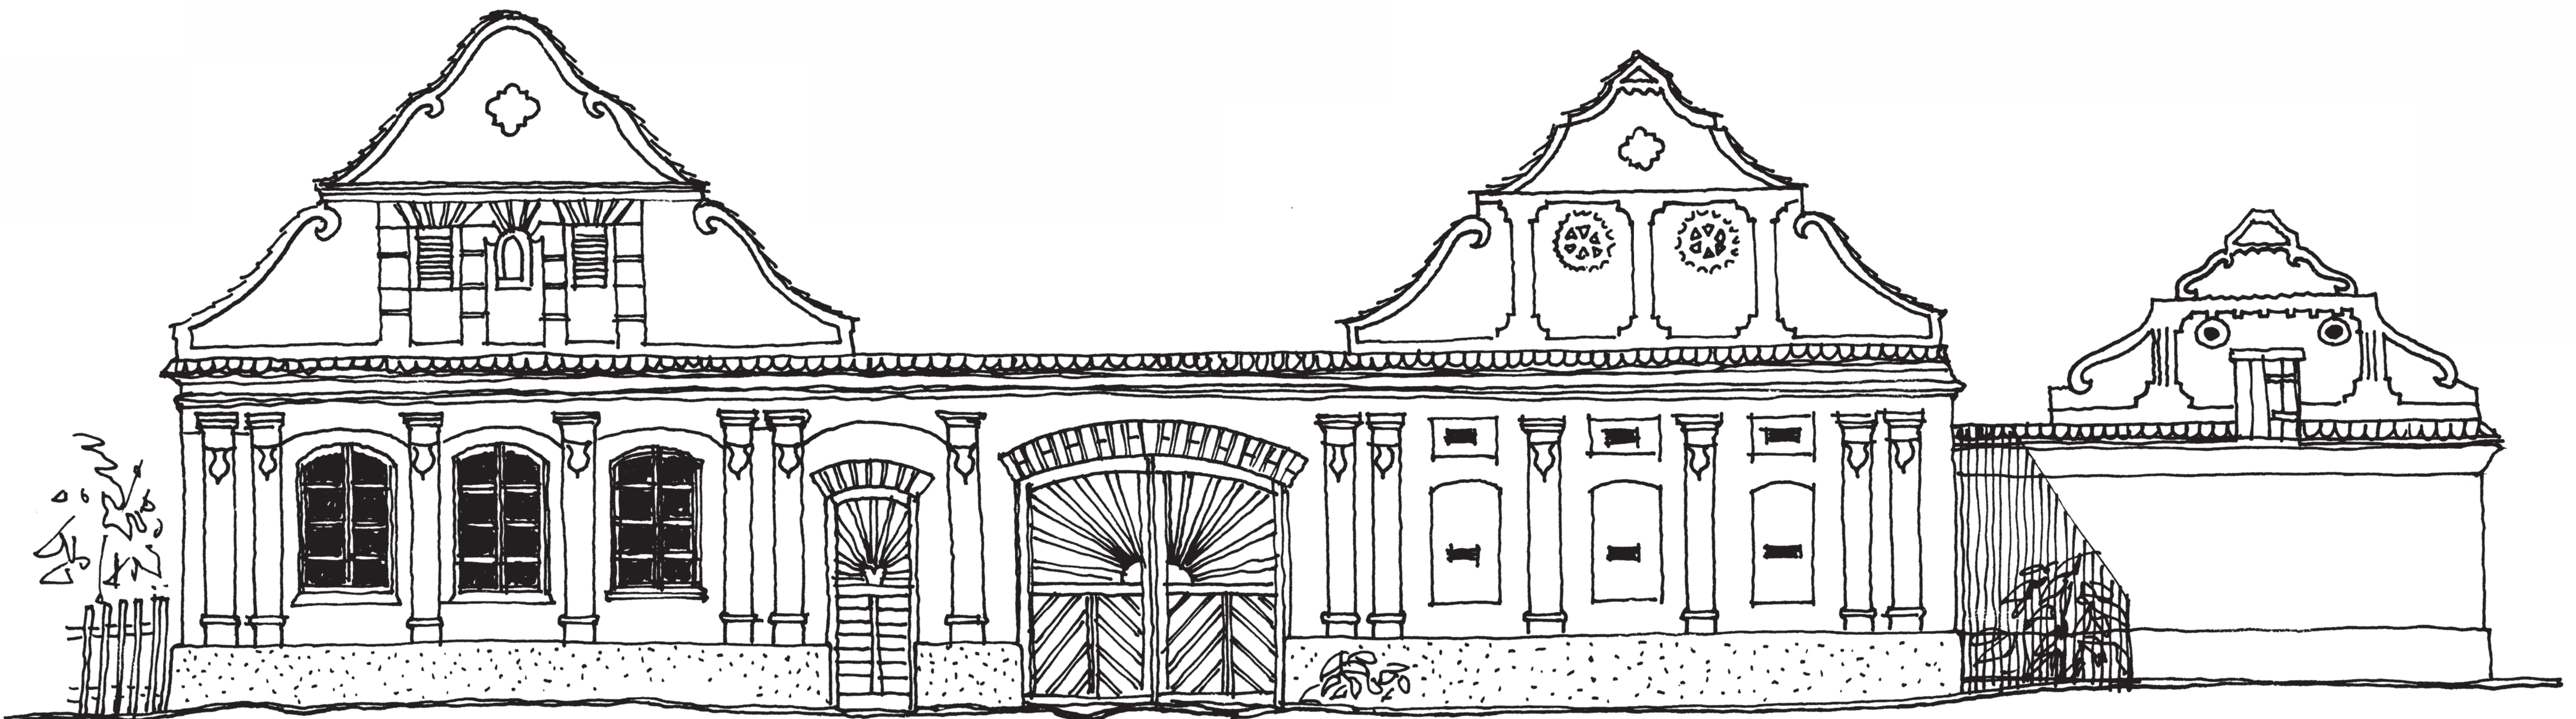
↑↑↑ **Holašovice (České Budějovice) čp. 1—4.** Průčelí usedlostí a chalup na východní straně návsi. SV  
 ↑↑ **Liběnice (Strakonice) čp. 1.** Kolna. SV  
 ↑ **Vlhavy (České Budějovice) čp. 6.** Archaická, i když již zděná forma obytného domu usedlosti prozrazuje navázání na vžitě vzory starších roubených staveb v dané oblasti.  
 ↗↗ **Klínovice (Strakonice) čp. 5.** Zahradní pohled na archaickou valbovou stodolu s nenosnou kamennou podezdívkou. SV  
 ↓→ **Komárov (Soběslav) čp. 7.** Návesní průčelí a půdorys usedlosti. Datovány jsou všechny tři štíty – (zleva) dům 1888, sýpka 1892 a chlévy 1862. SV
