# HISTORICKÁ ARCHITEKTURA

## nejen lidová

Výstava k životnímu jubileu architekta a stavebního historika

**Jiřího Škabradý (\* 20. 2. 1946)**

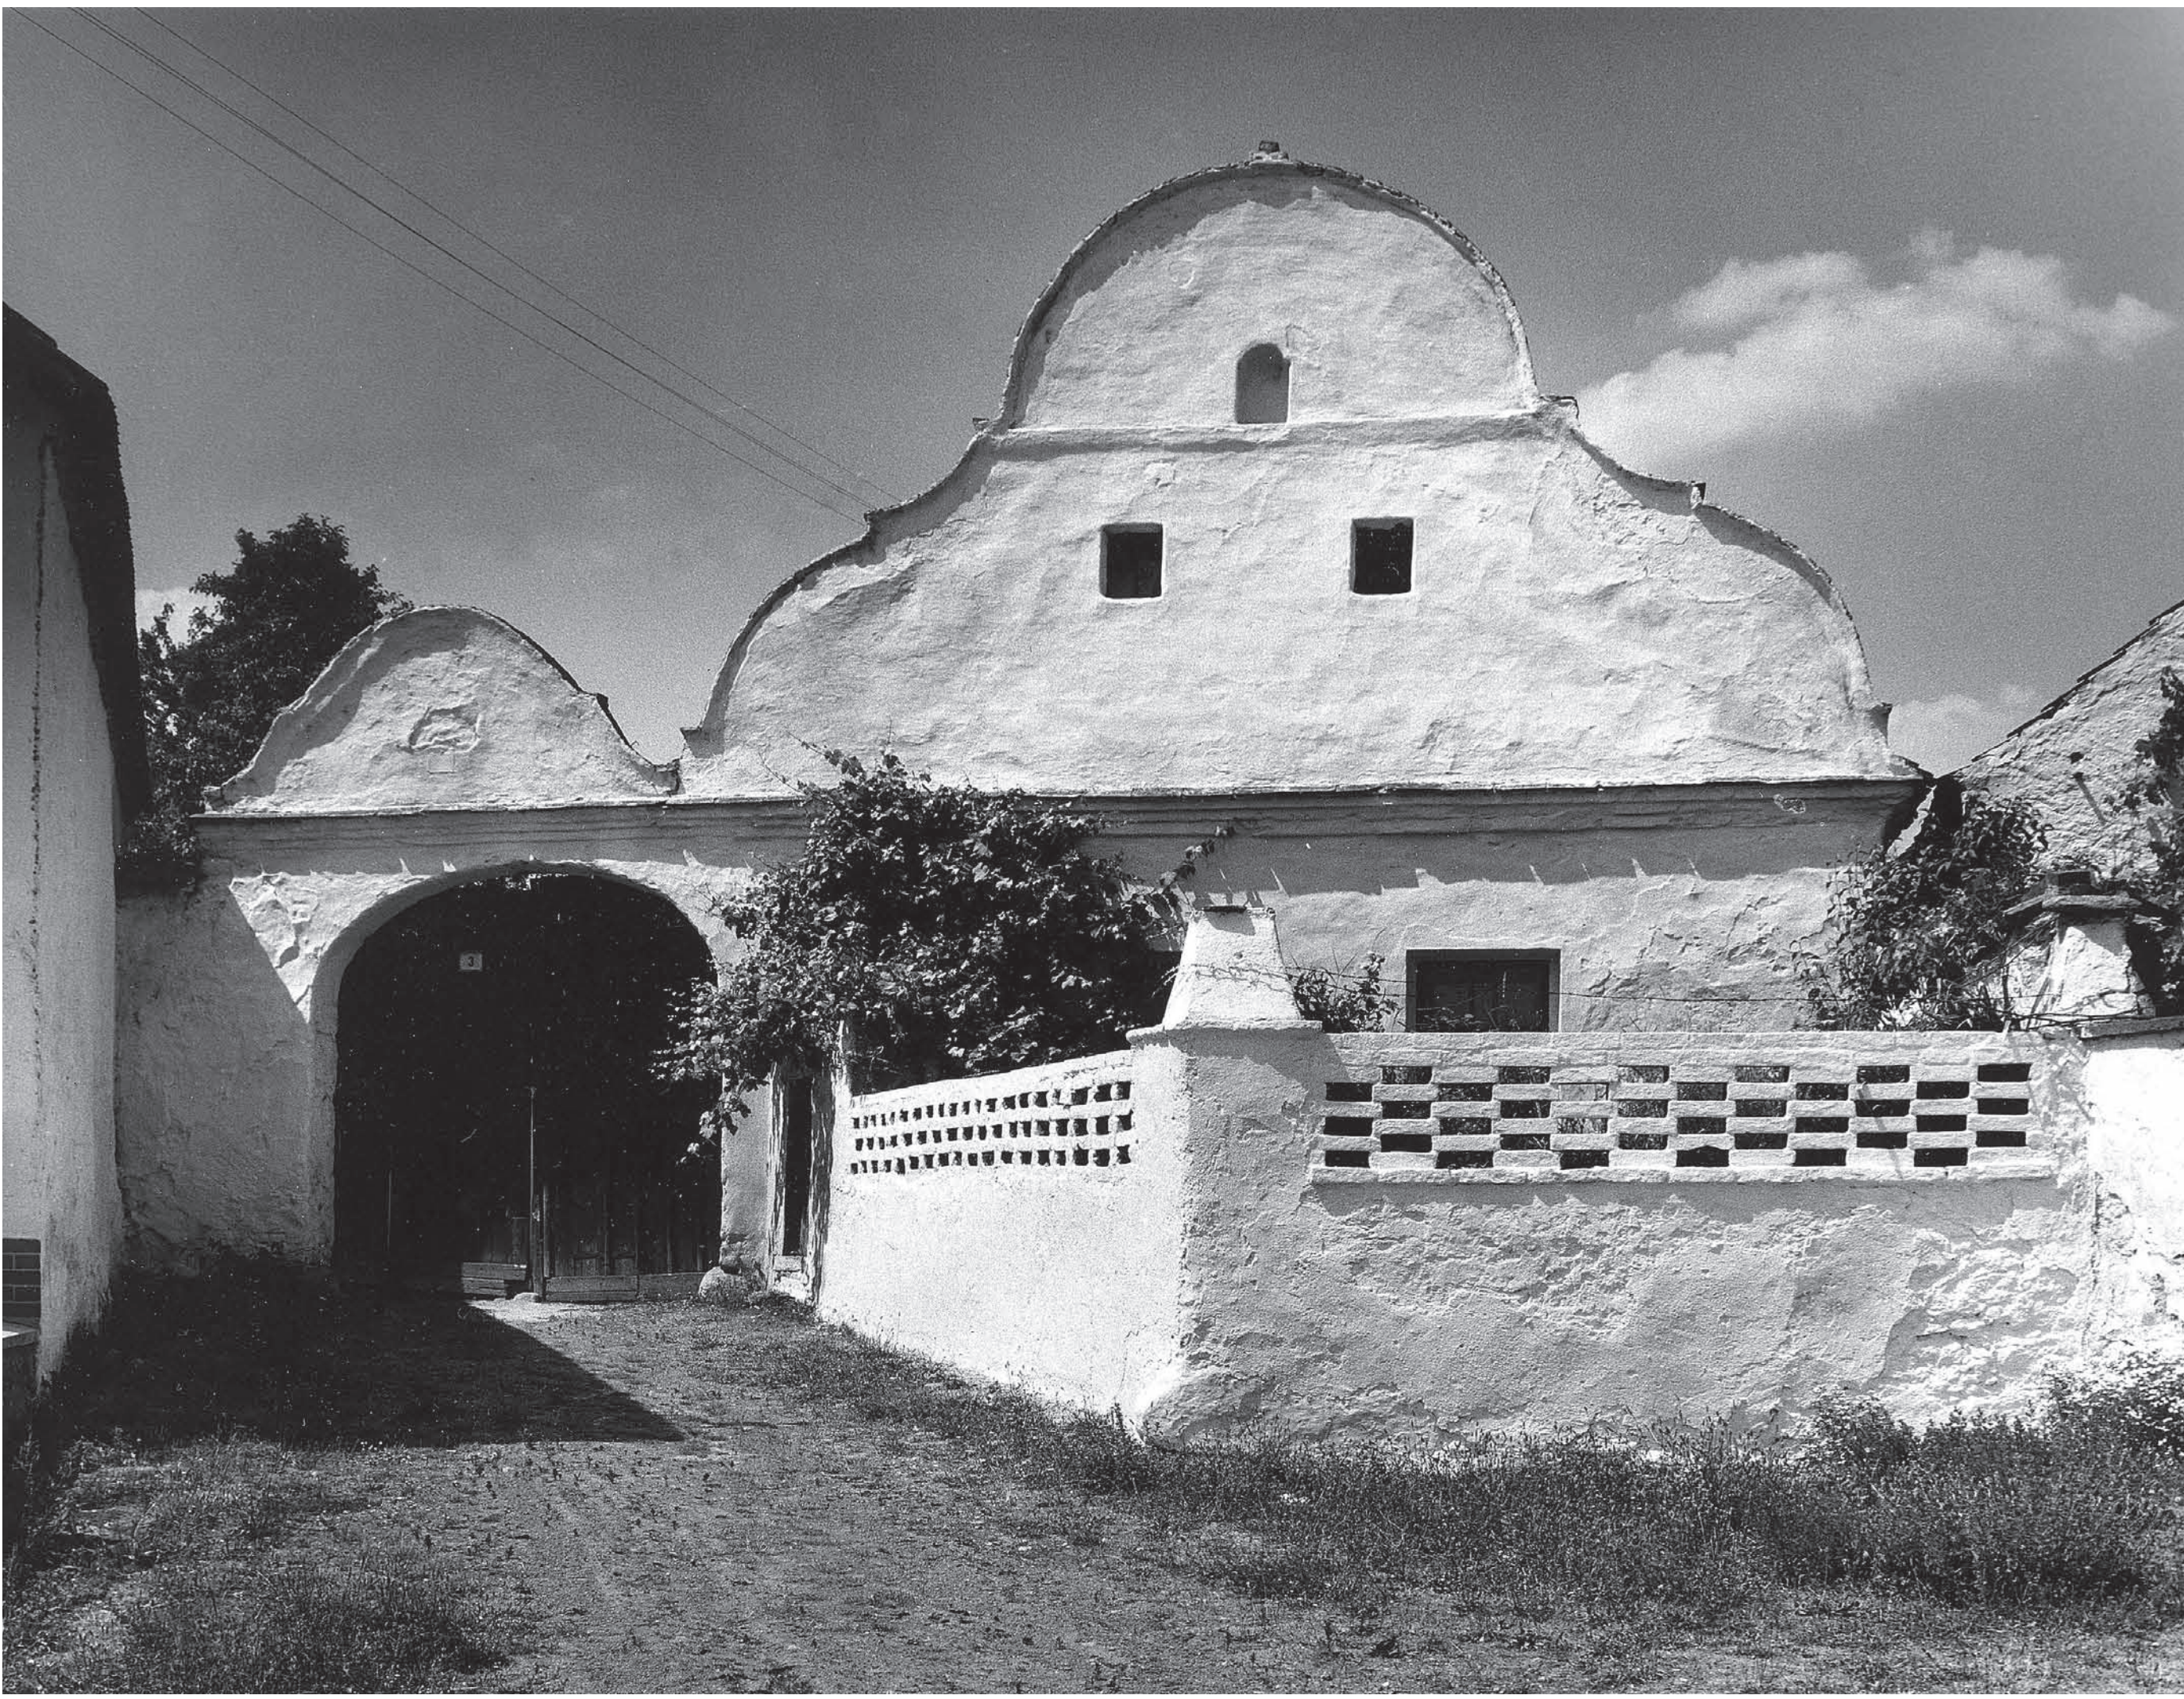
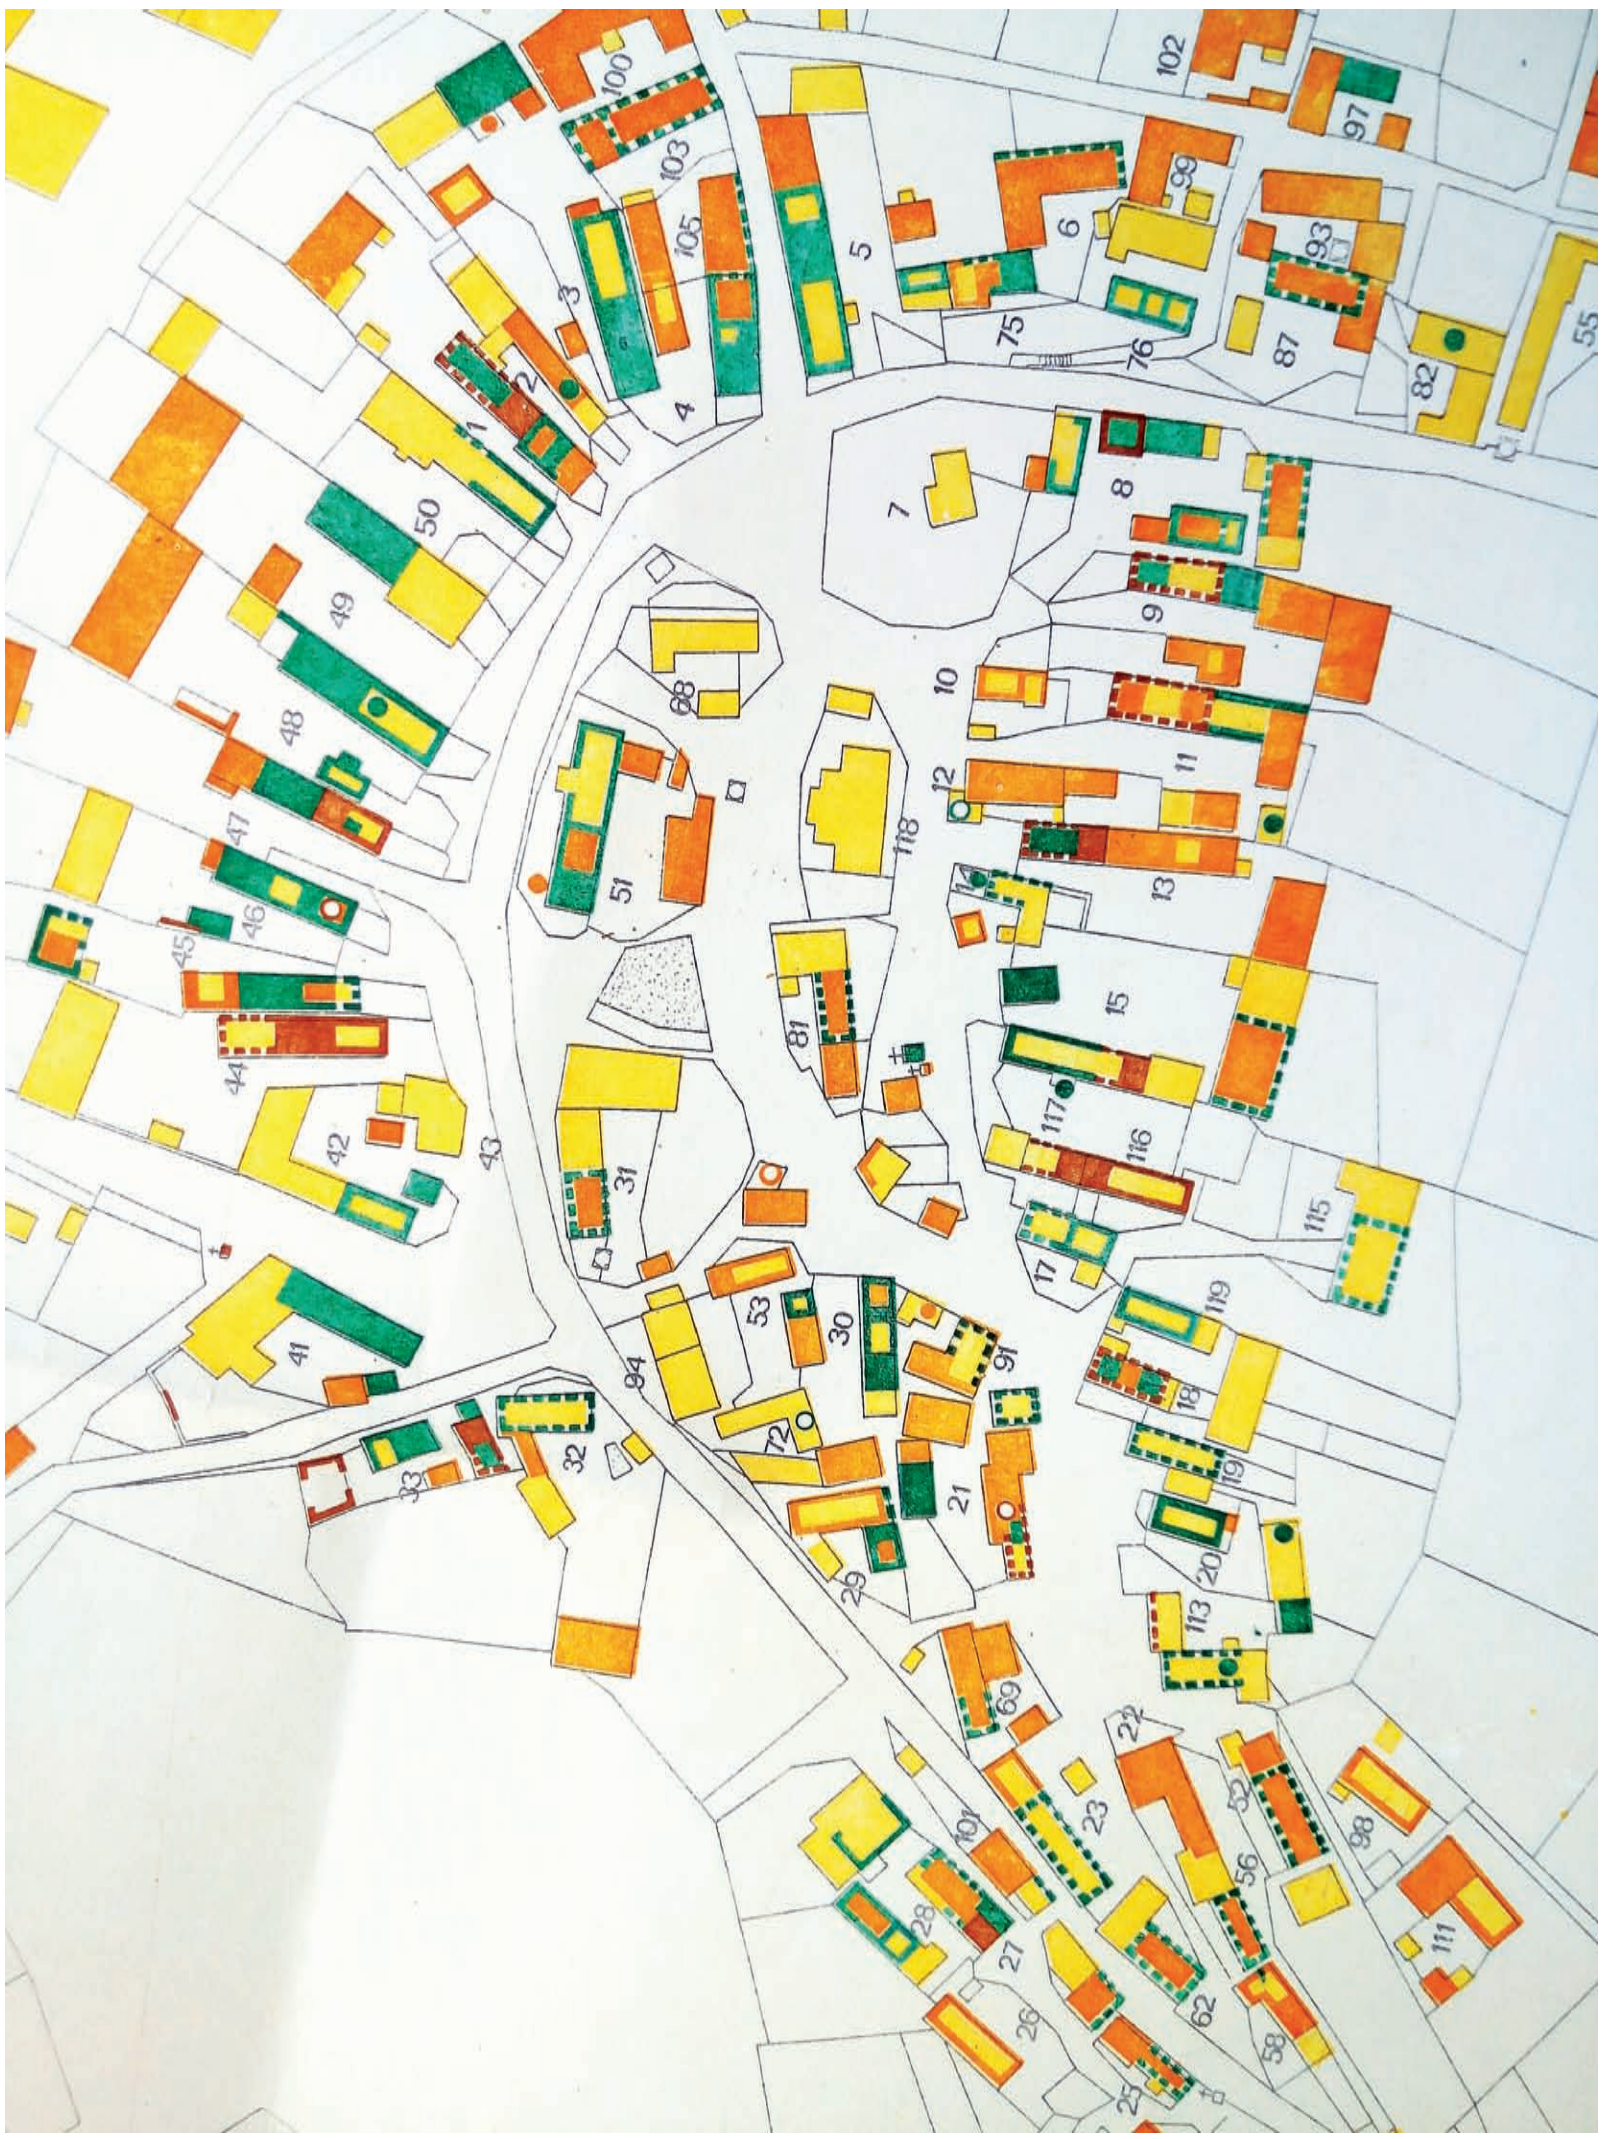
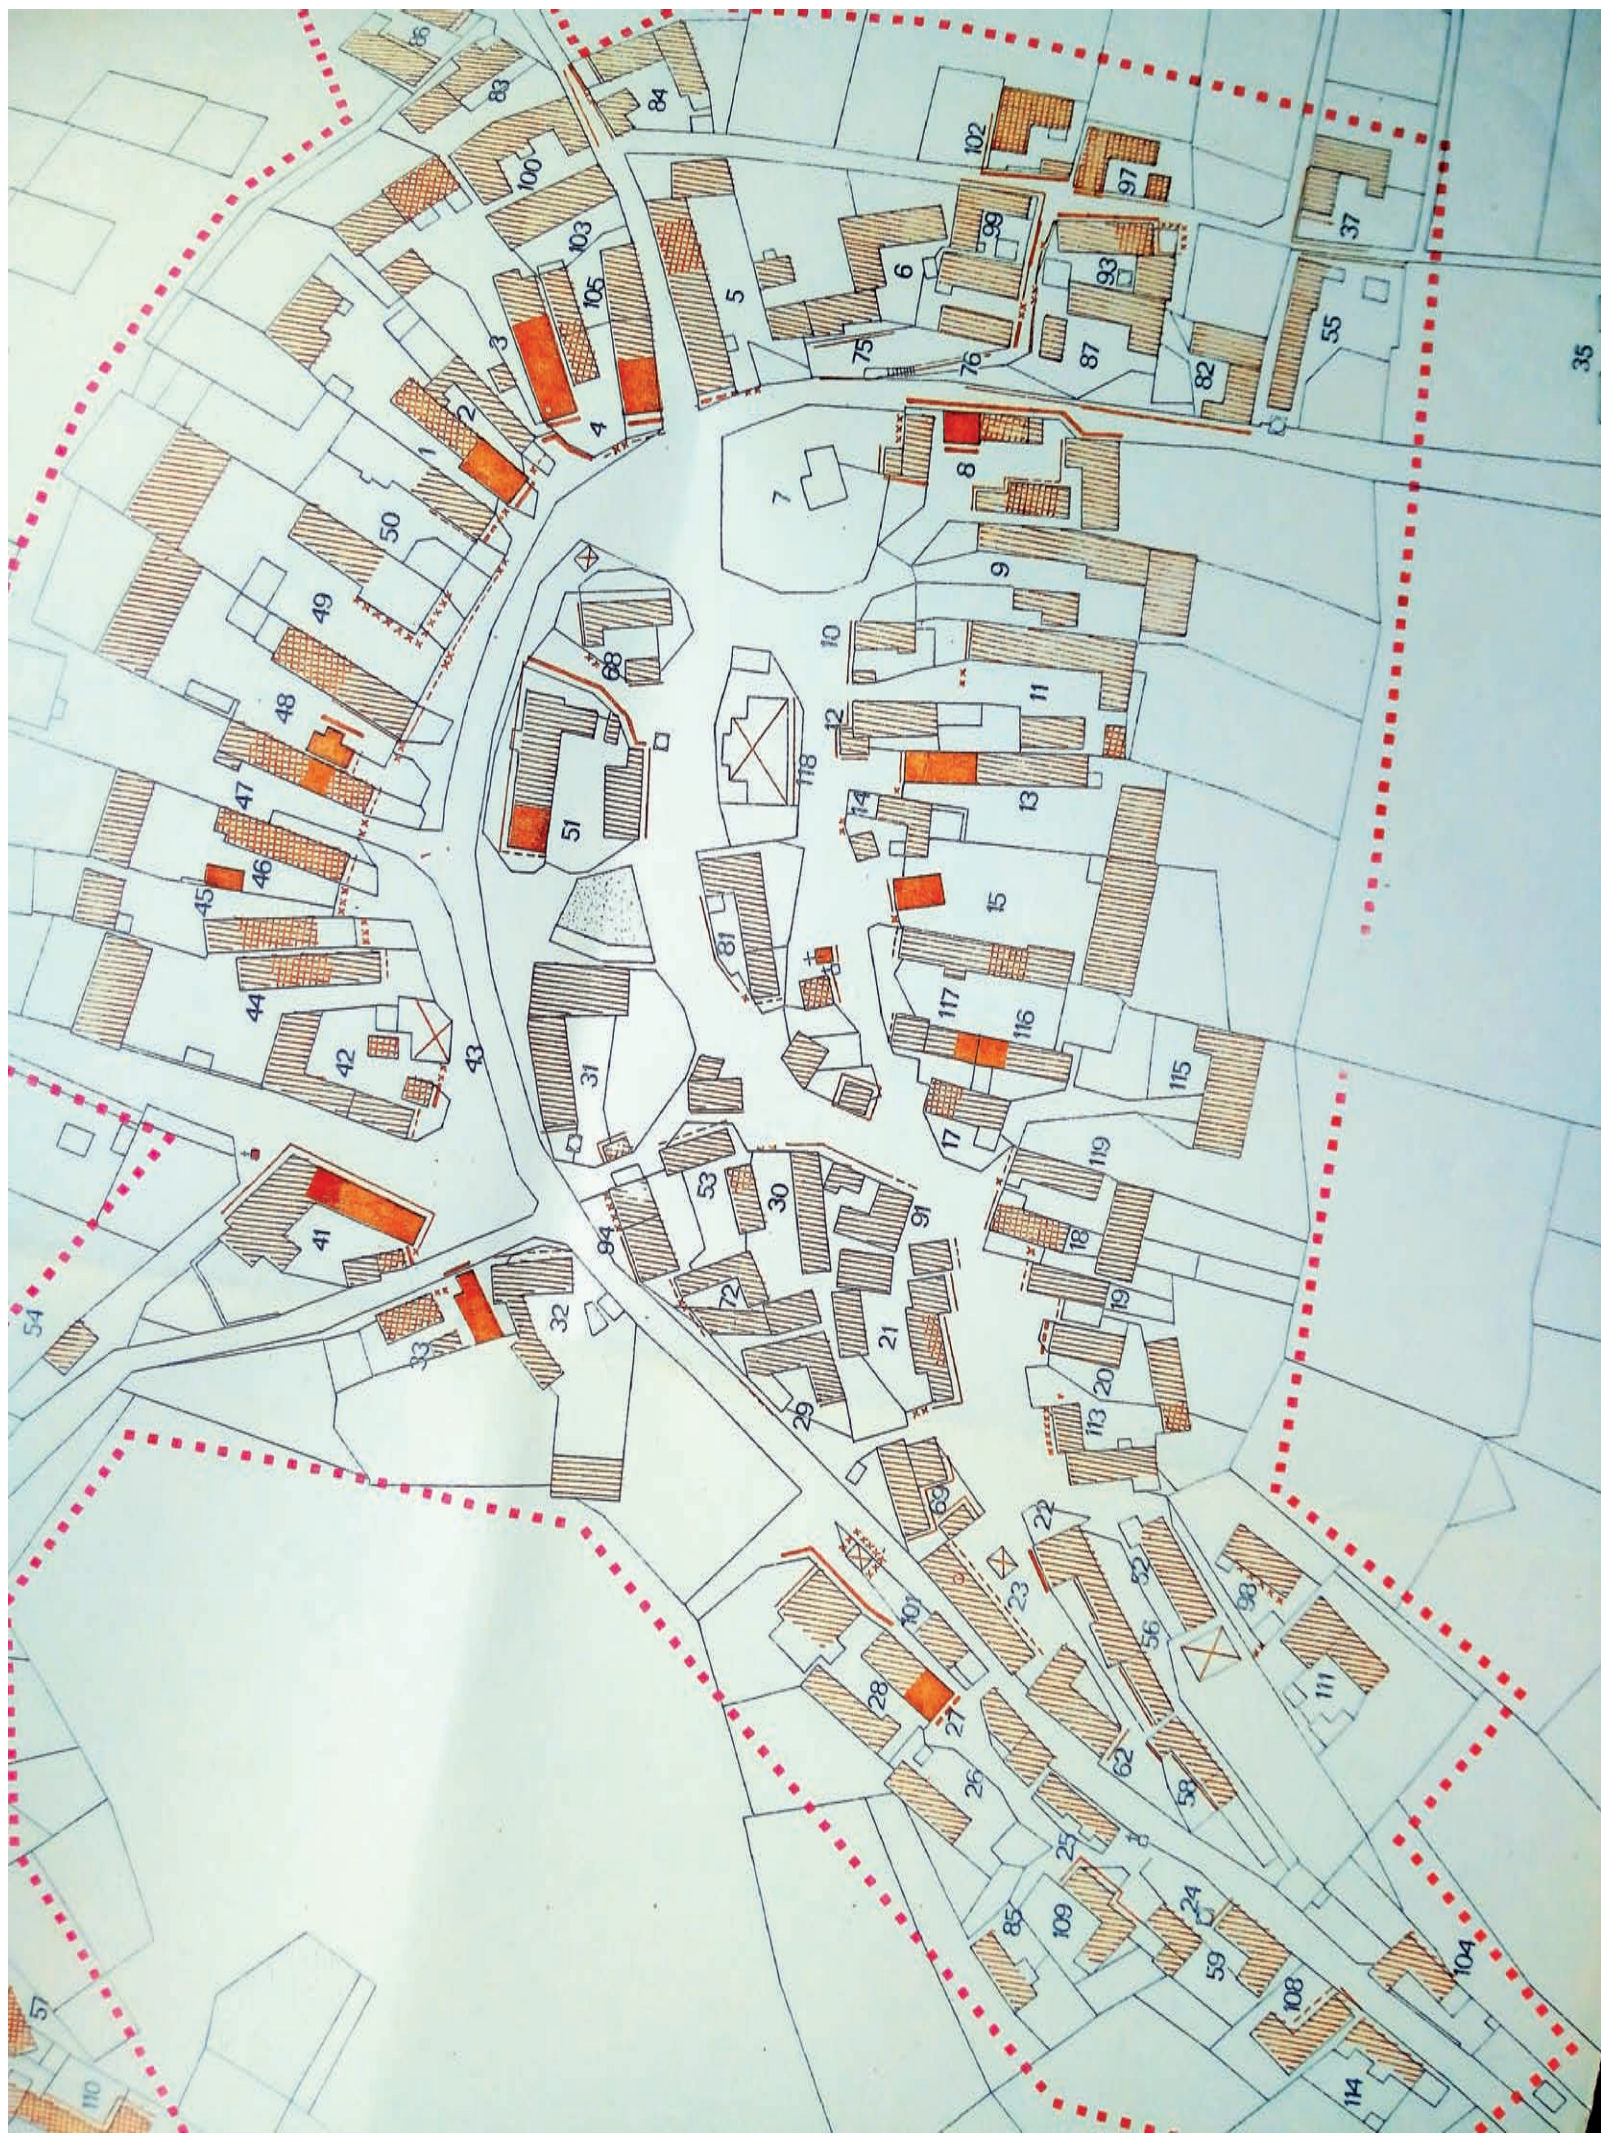
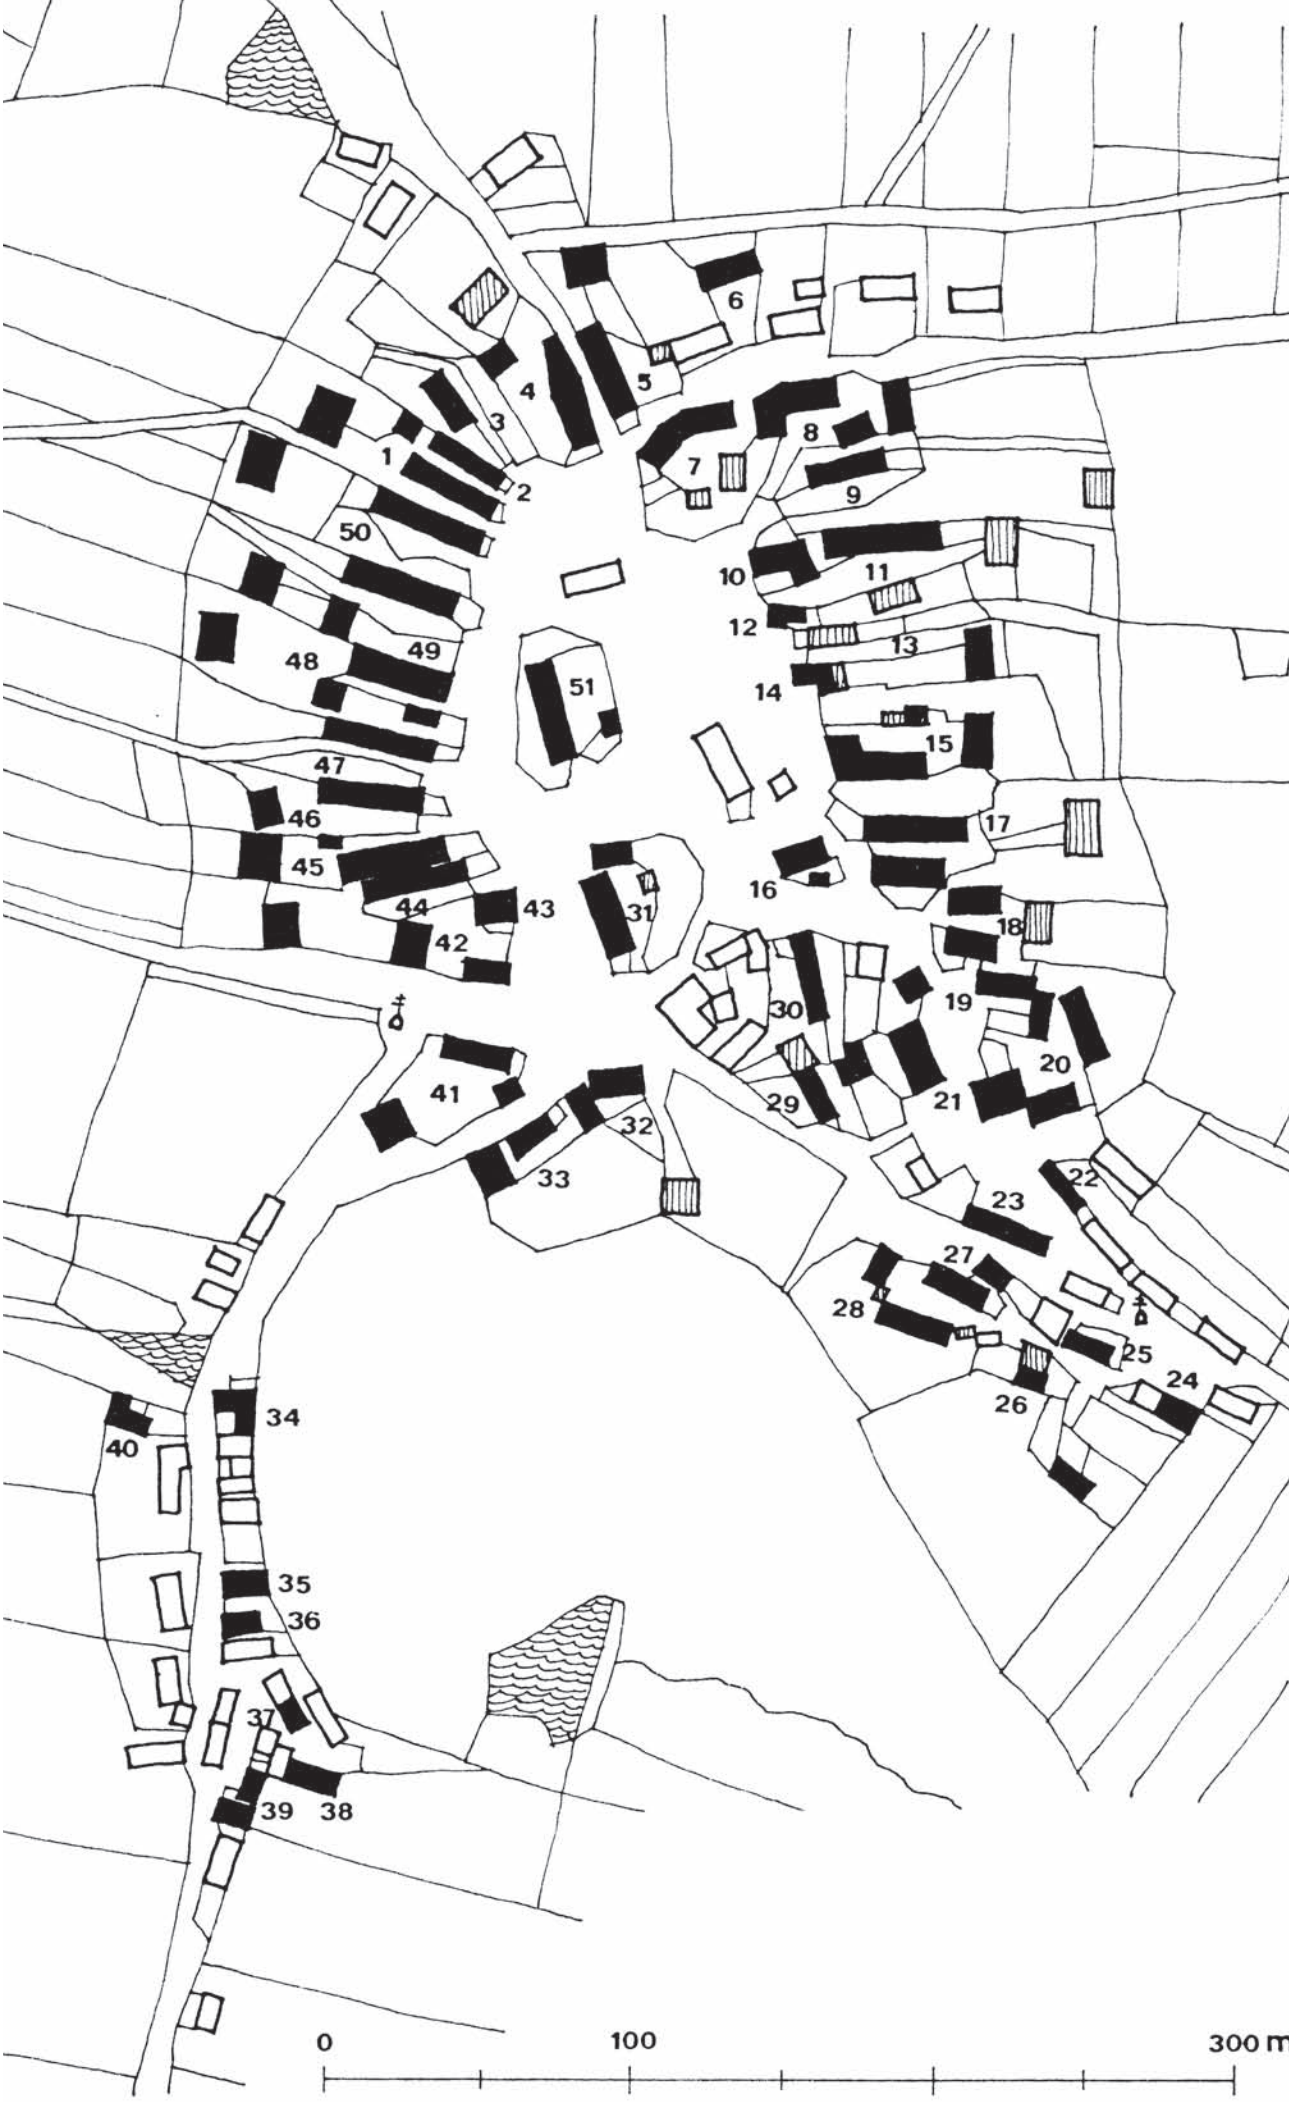
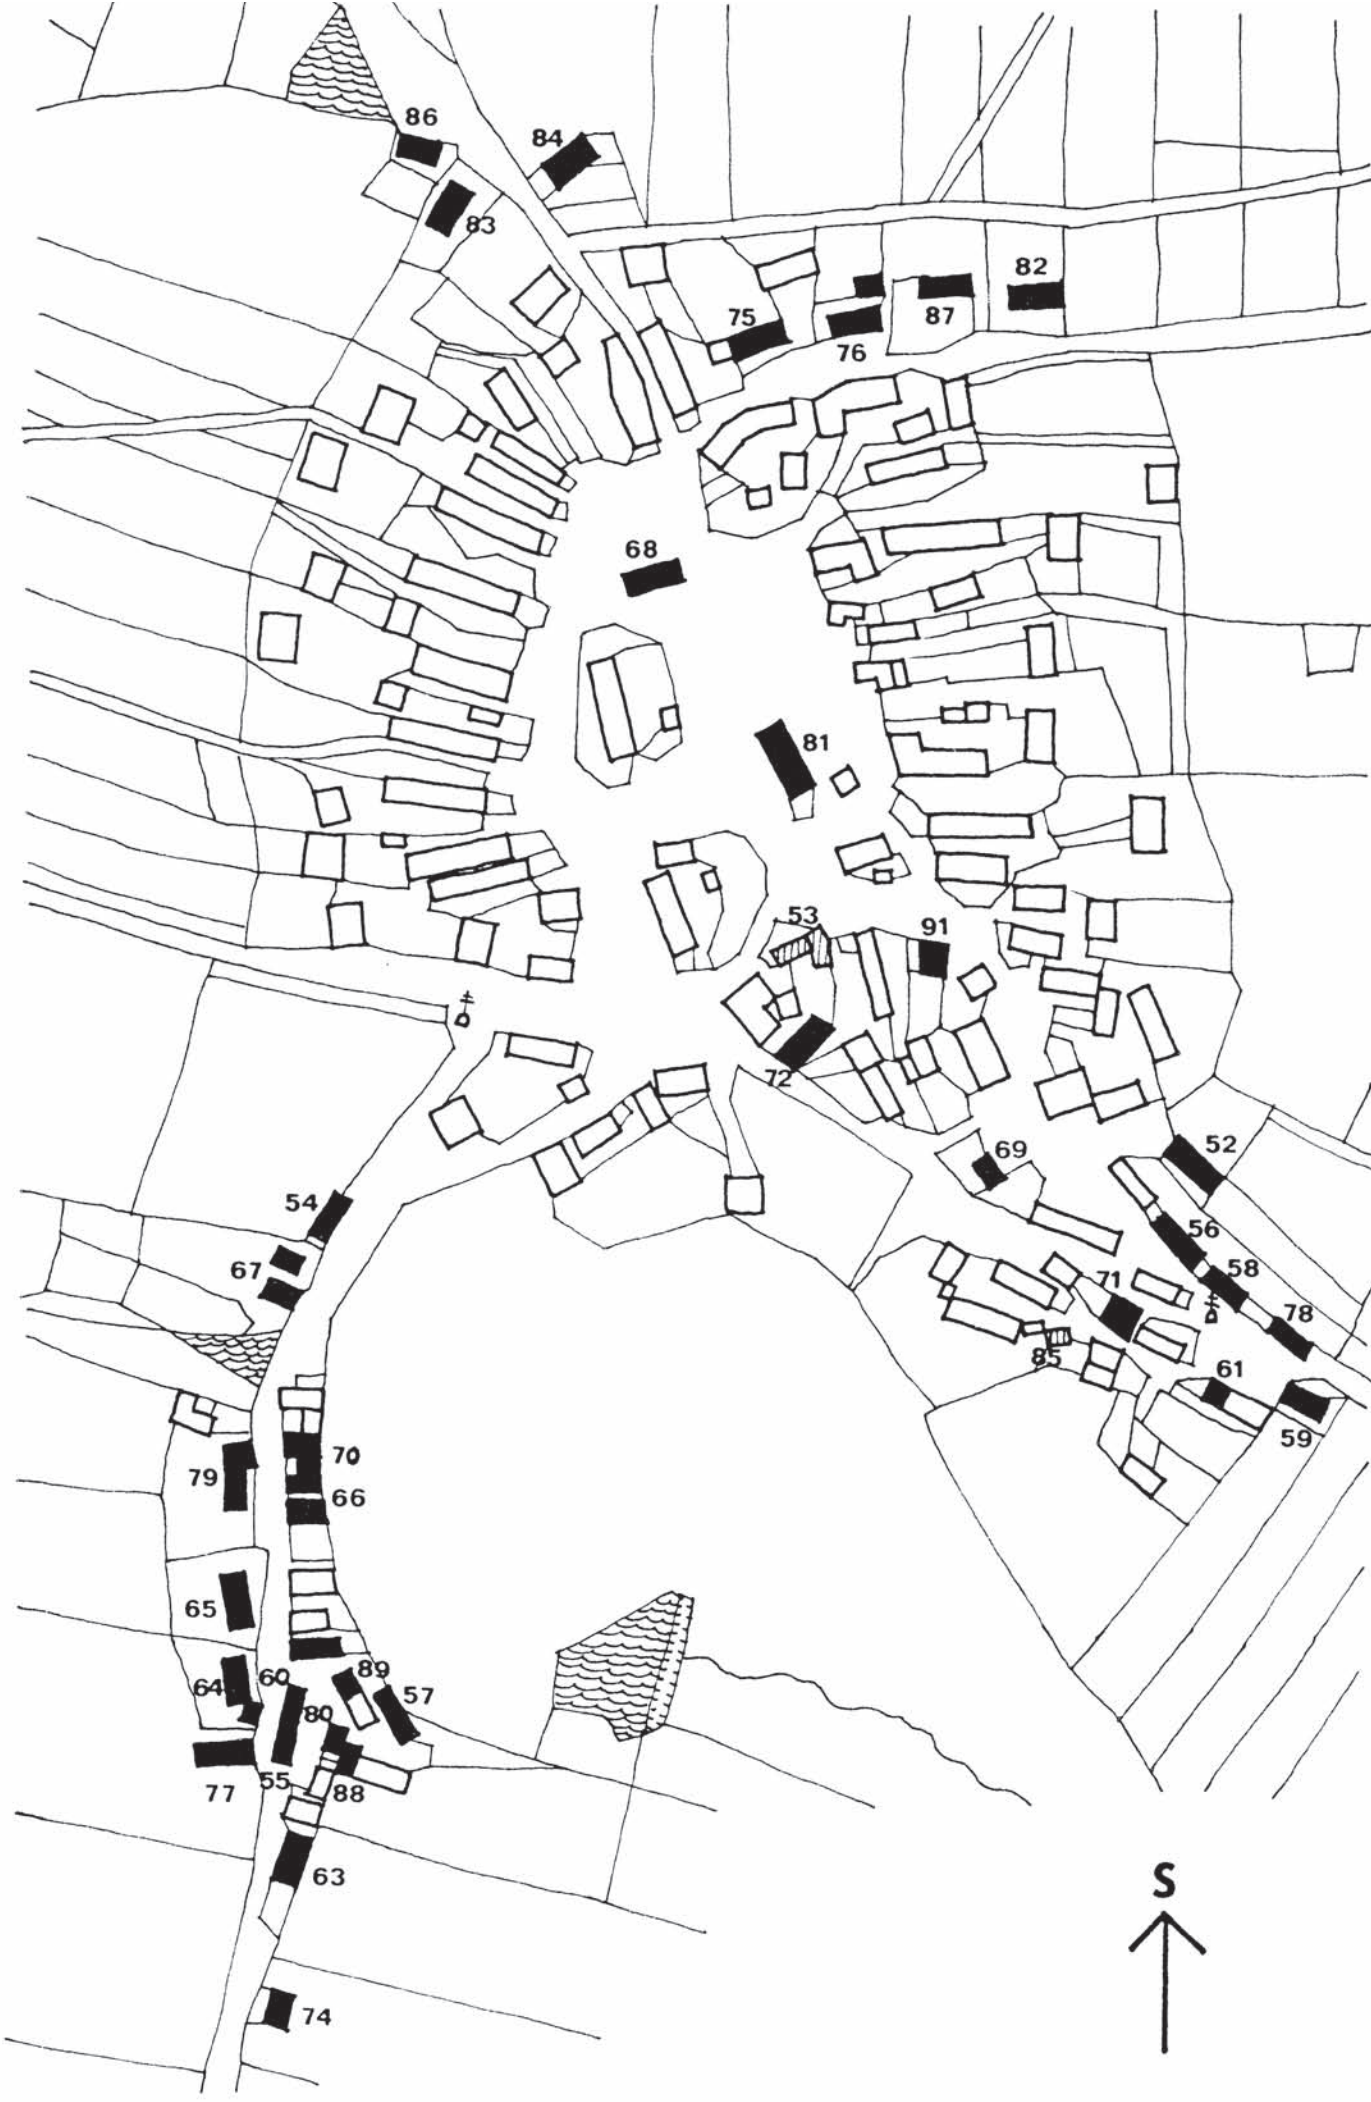
↗ Břežany (Horažďovice). Grafická část stavebněhistorického průzkumu vsi 1:1000. Hnědá – stavby 2. pol. 17.–18. stol., zelená – 1. pol. 19. stol., oranžová – 2. pol. 19. století, žlutá – 20. stol. Architektonické a památkové hodnocení: objekty vyznačné plně – nejvýznamnější, křížkovane – památkově hodnotné, šrafované – s vyhovující hmotou, přeškrtnuté – objekty s nevhovující hmotou. SÚRPMO Praha, 1976

↔ Situační půdorys podle mapy stabilního katastru (SK) z roku 1837 – černě stavby v mapě SK červené (zděné), šrafované žluté (dřevěné). Popisnými čísly označeny objekty zachycené prvním číslováním r. 1770/71. Druhý obrázek zvýrazňuje objekty vzniklé mezi r. 1771–1837. JŠ

➔ Návrh památkové rezervace. SÚPPOP 1988/1989
