# HISTORICKÁ ARCHITEKTURA

## nejen lidová

Výstava k životnímu jubileu architekta a stavebního historika

**Jiřího Škabradý (\* 20. 2. 1946)**

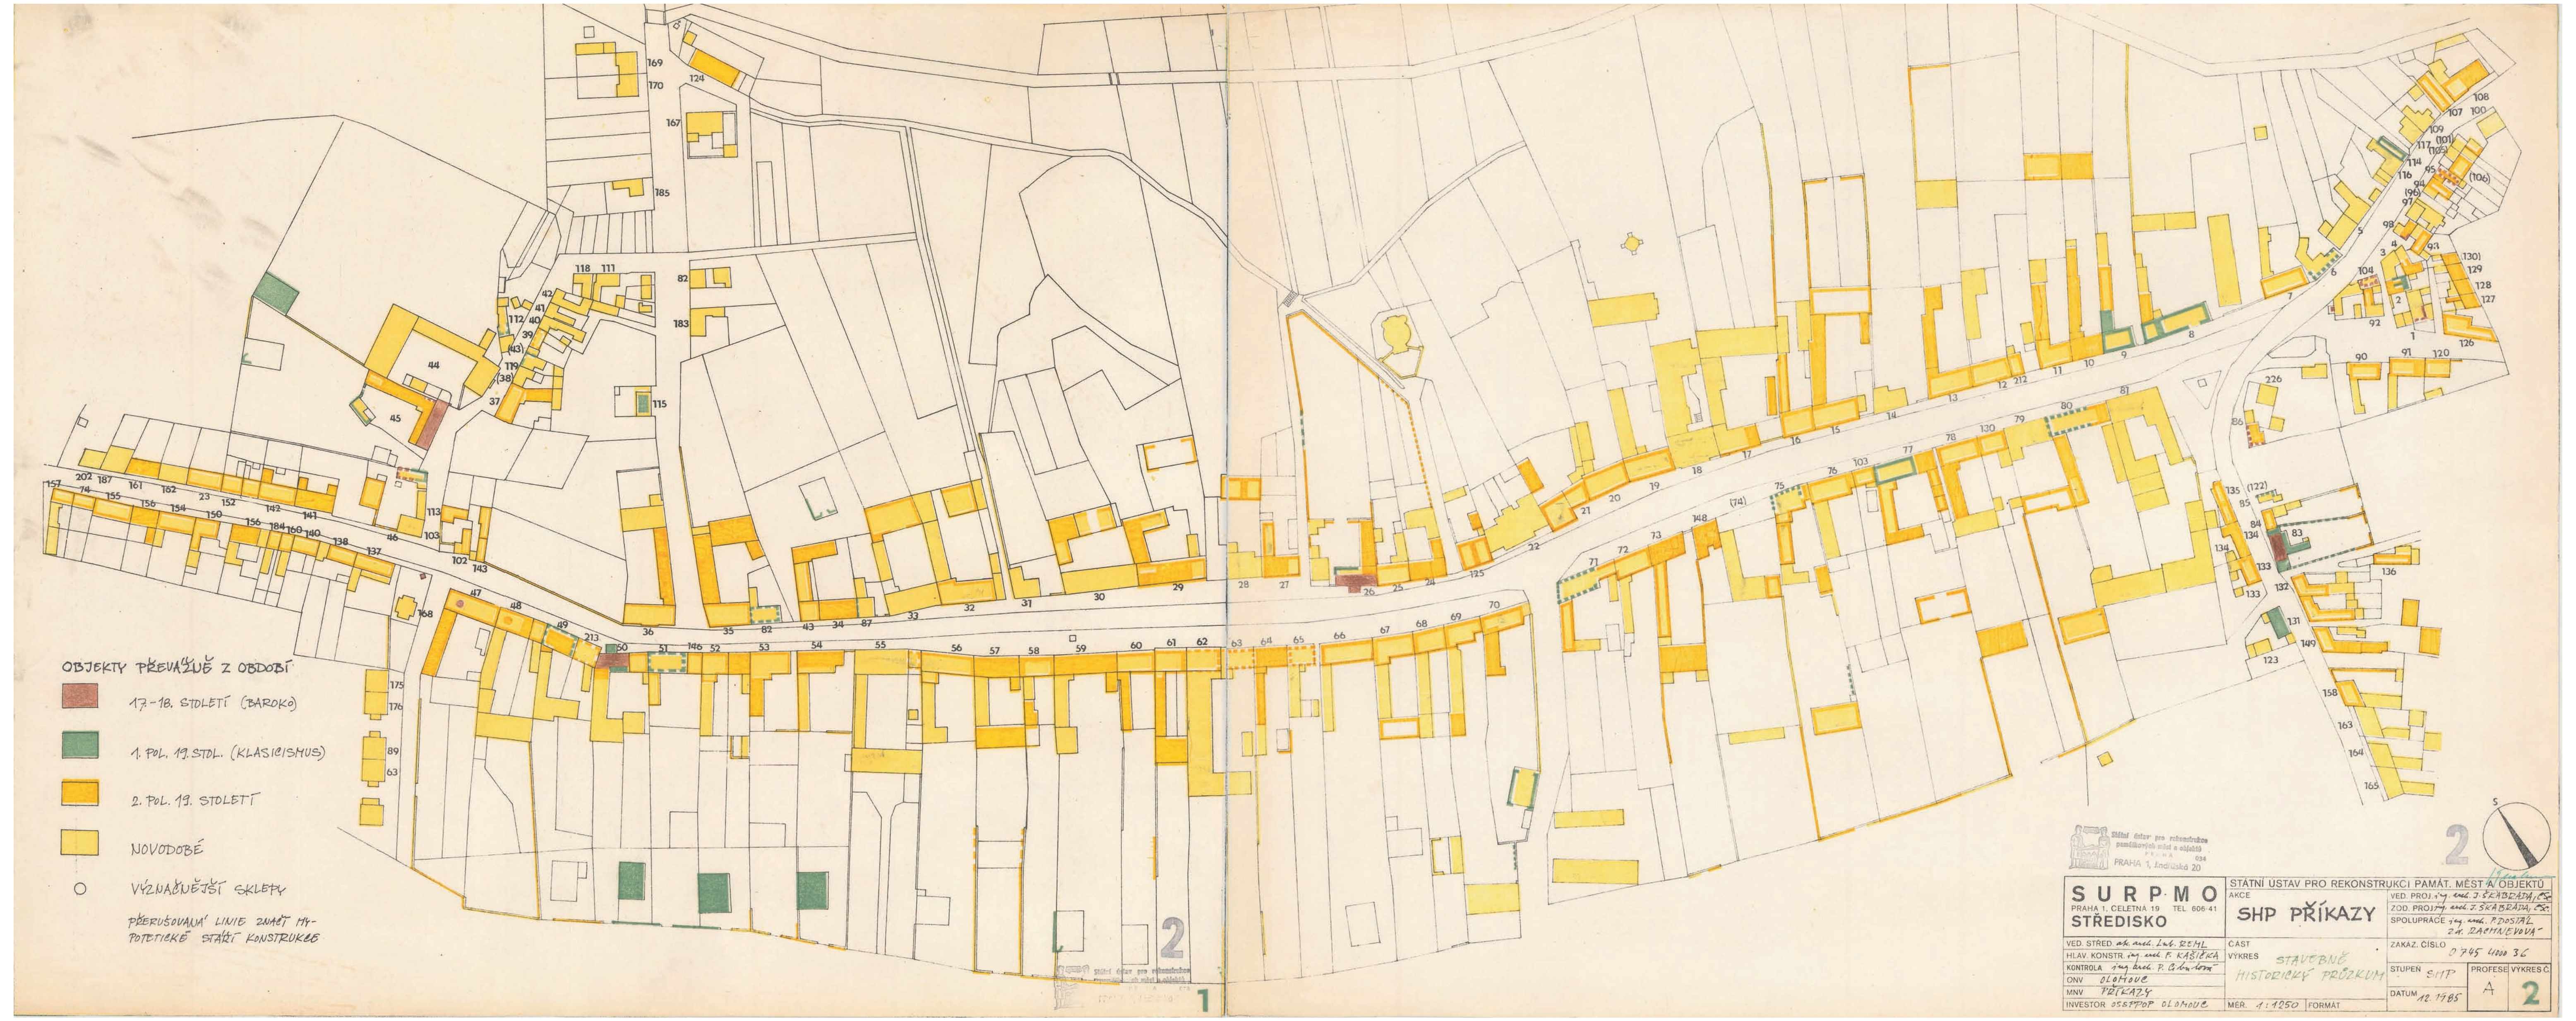
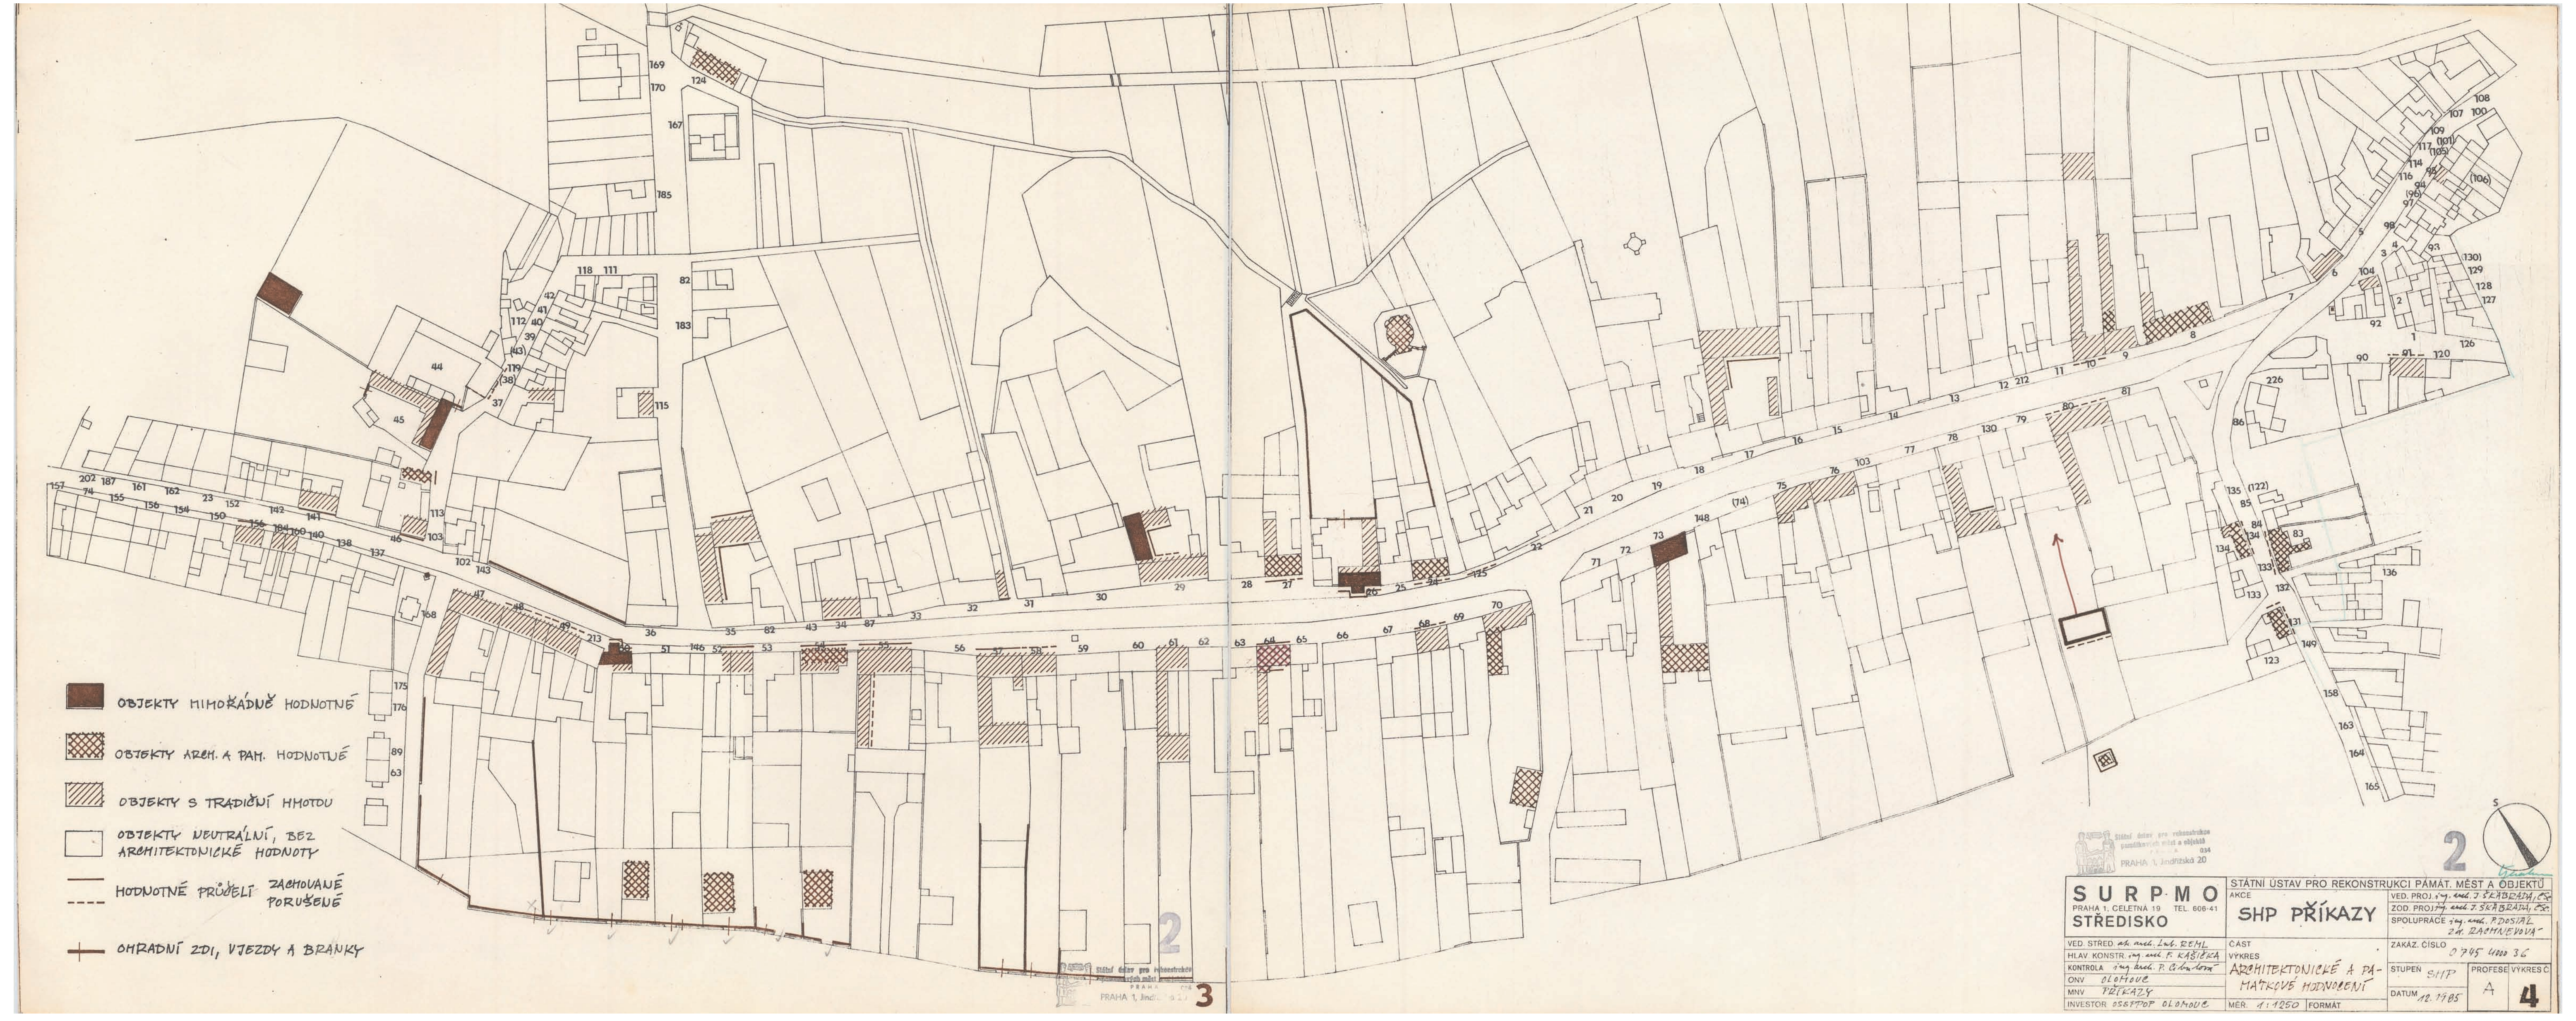
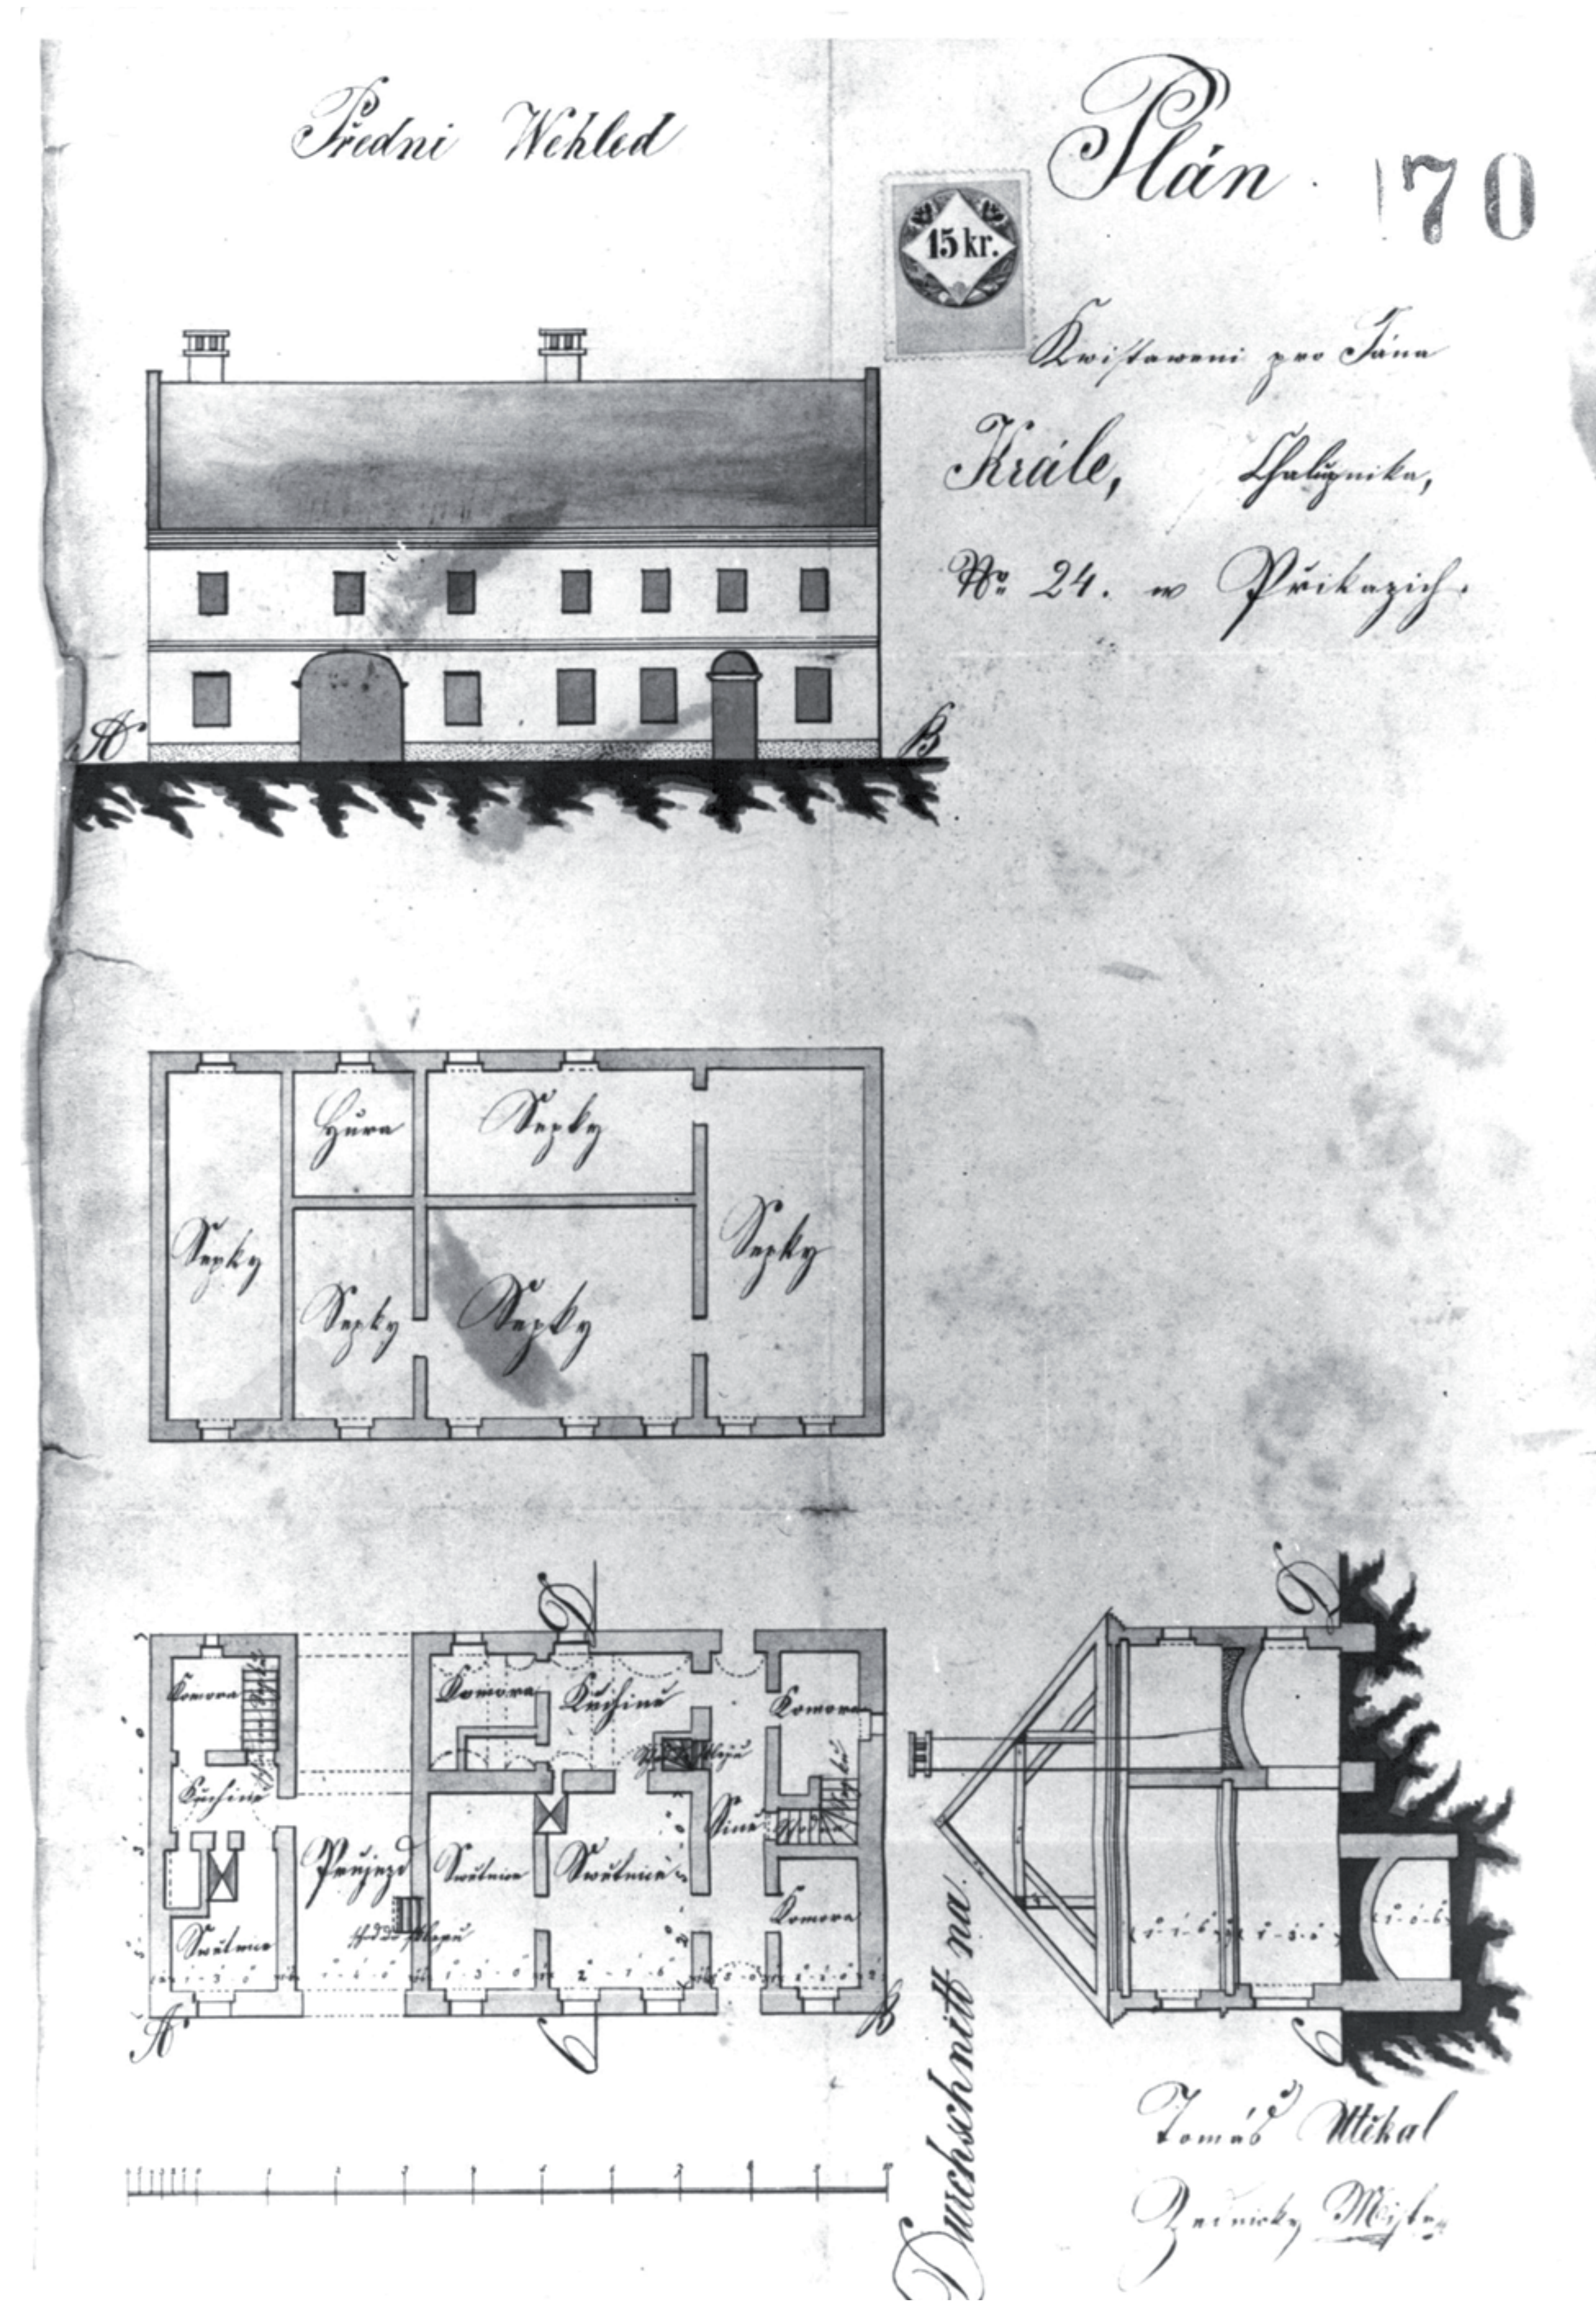
↑↑ Příkazy (Olomouc). Grafická část stavebněhistorického průzkumu vsi 1:1000. Hnědá – stavby 2. pol. 17.–18. stol., zelená – 1. pol. 19. stol., oranžová – 2. pol. 19. století, žlutá – 20. stol. Architektonické a památkové hodnocení: objekty vyznačené plně – nejvýznamnější, křížkovane – památkově hodnotné, šrafované – s vyhovující hmotou, přeškrtnuté – objekty s nevyhovující hmotou. SÚRPMO Praha, 1985

← Příkazy (Olomouc) čp. 24. Projekt domu z roku 1865.

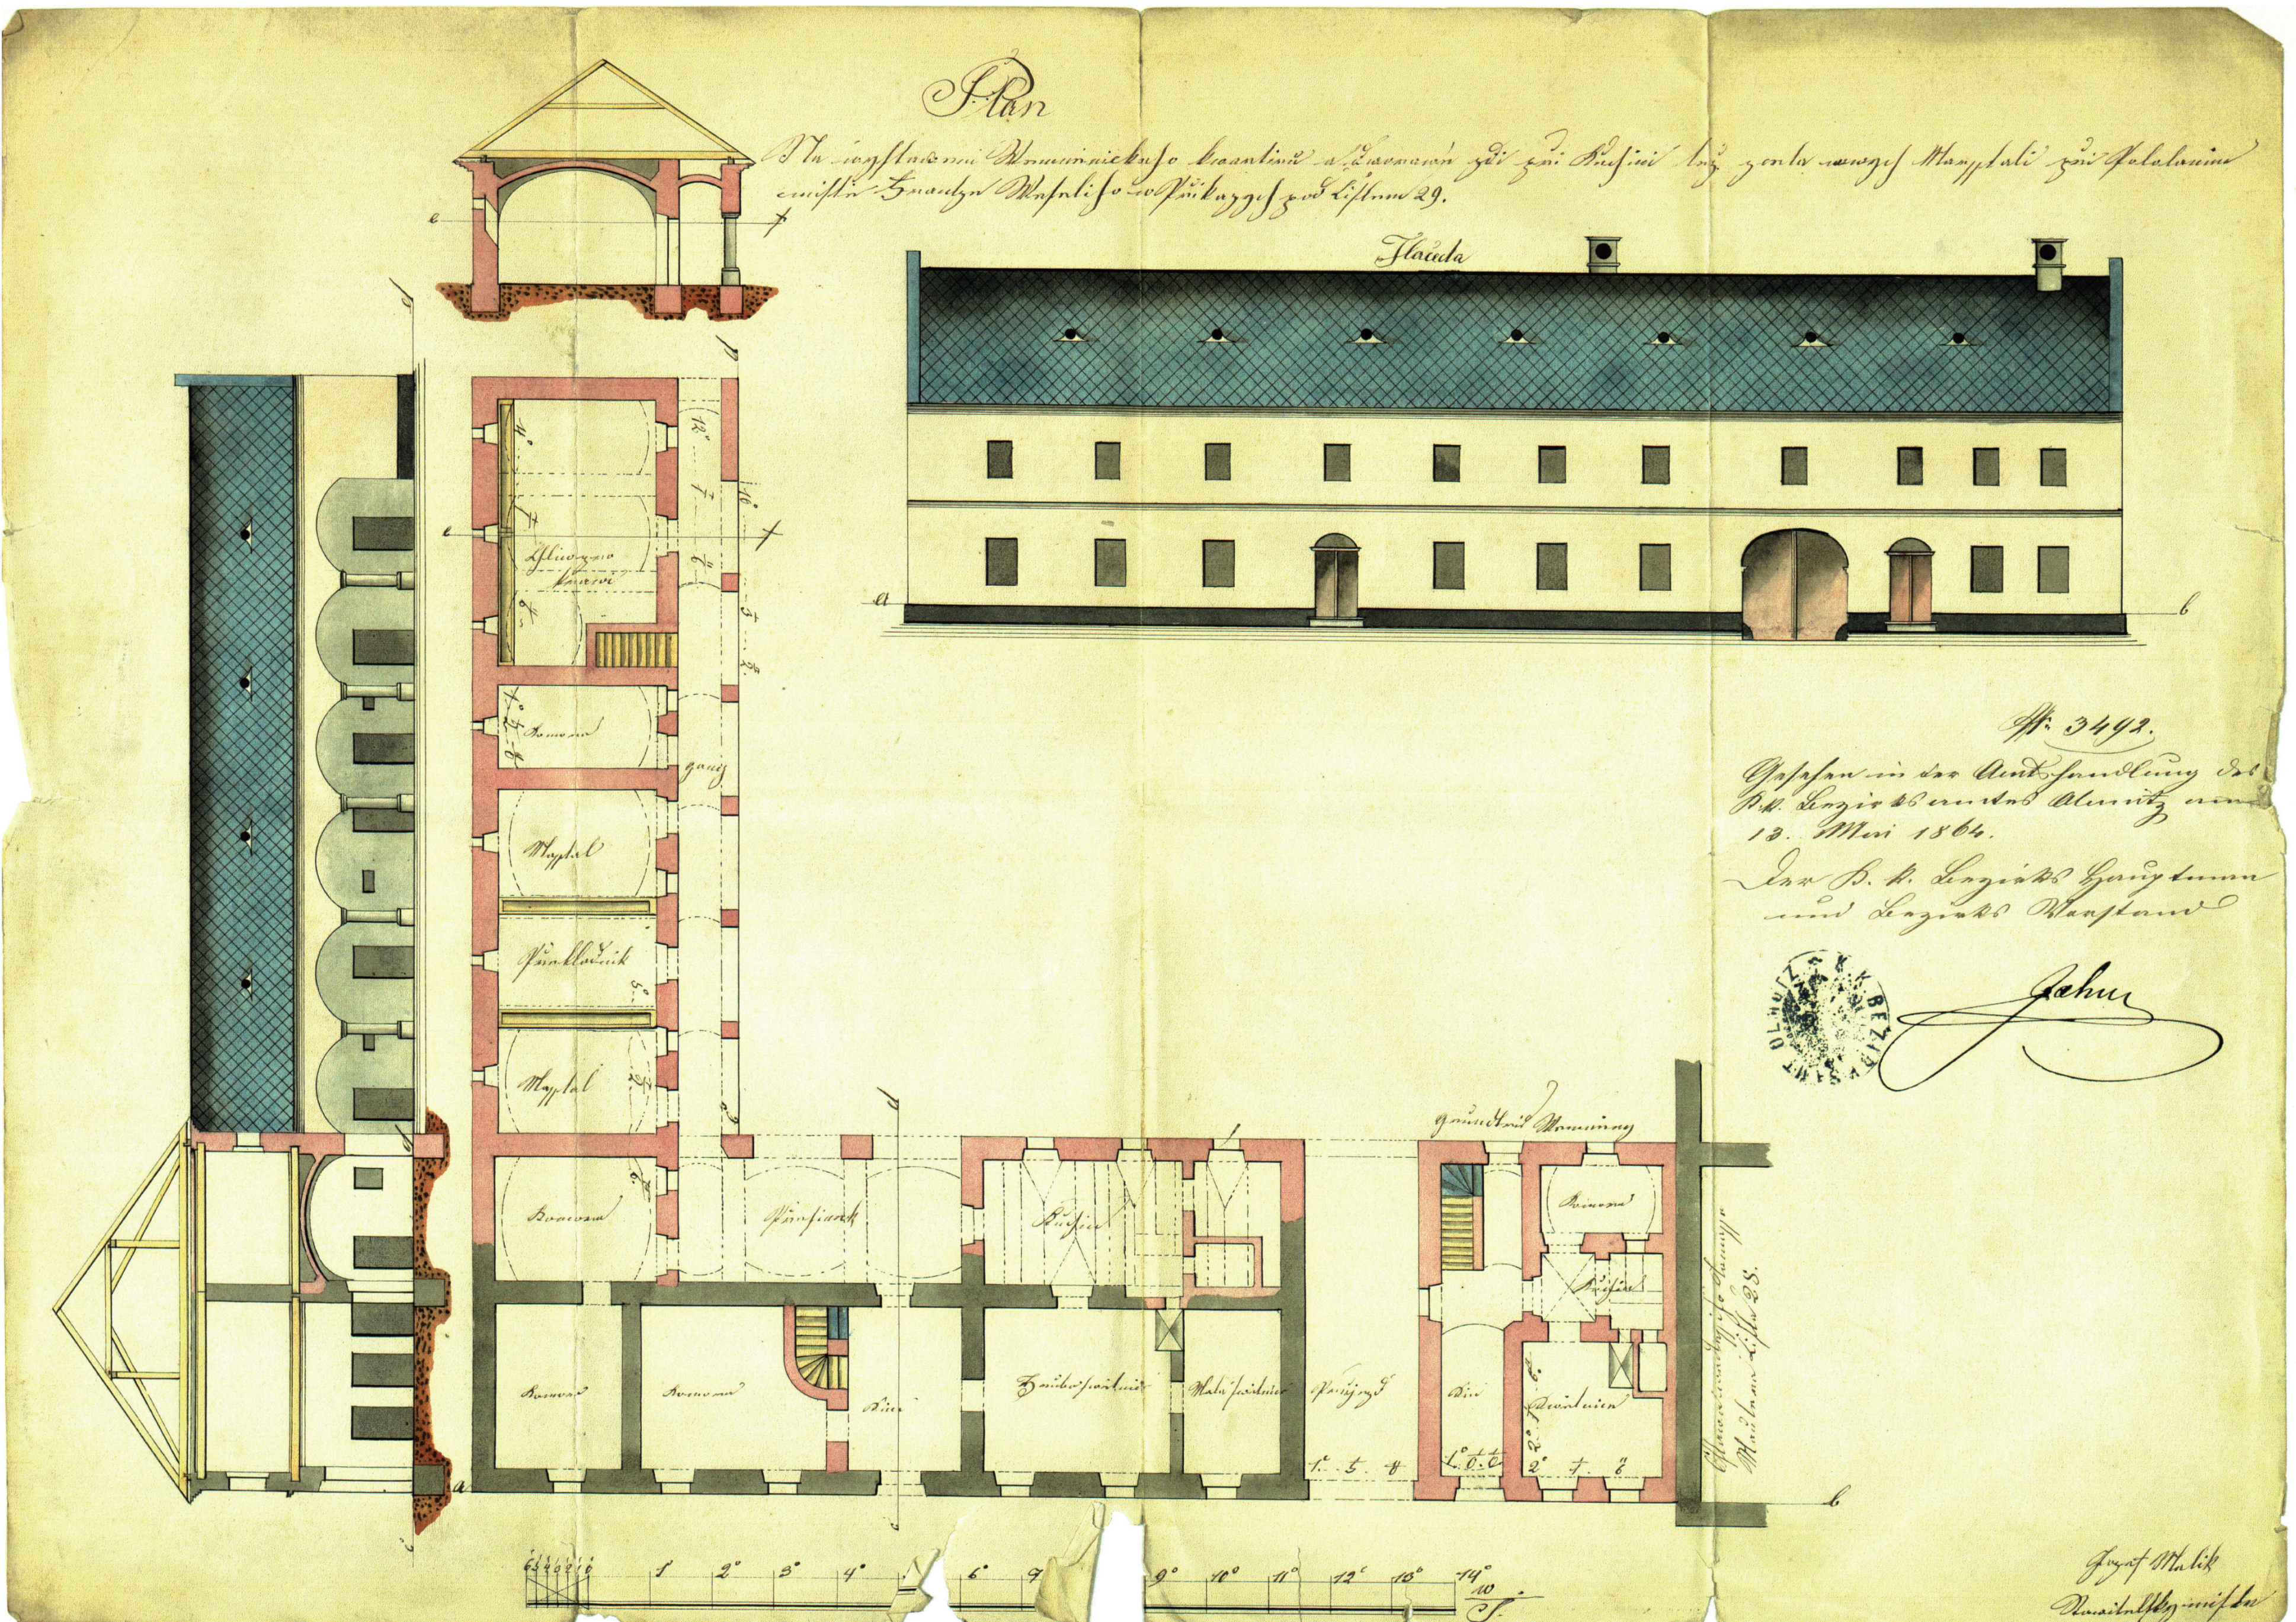
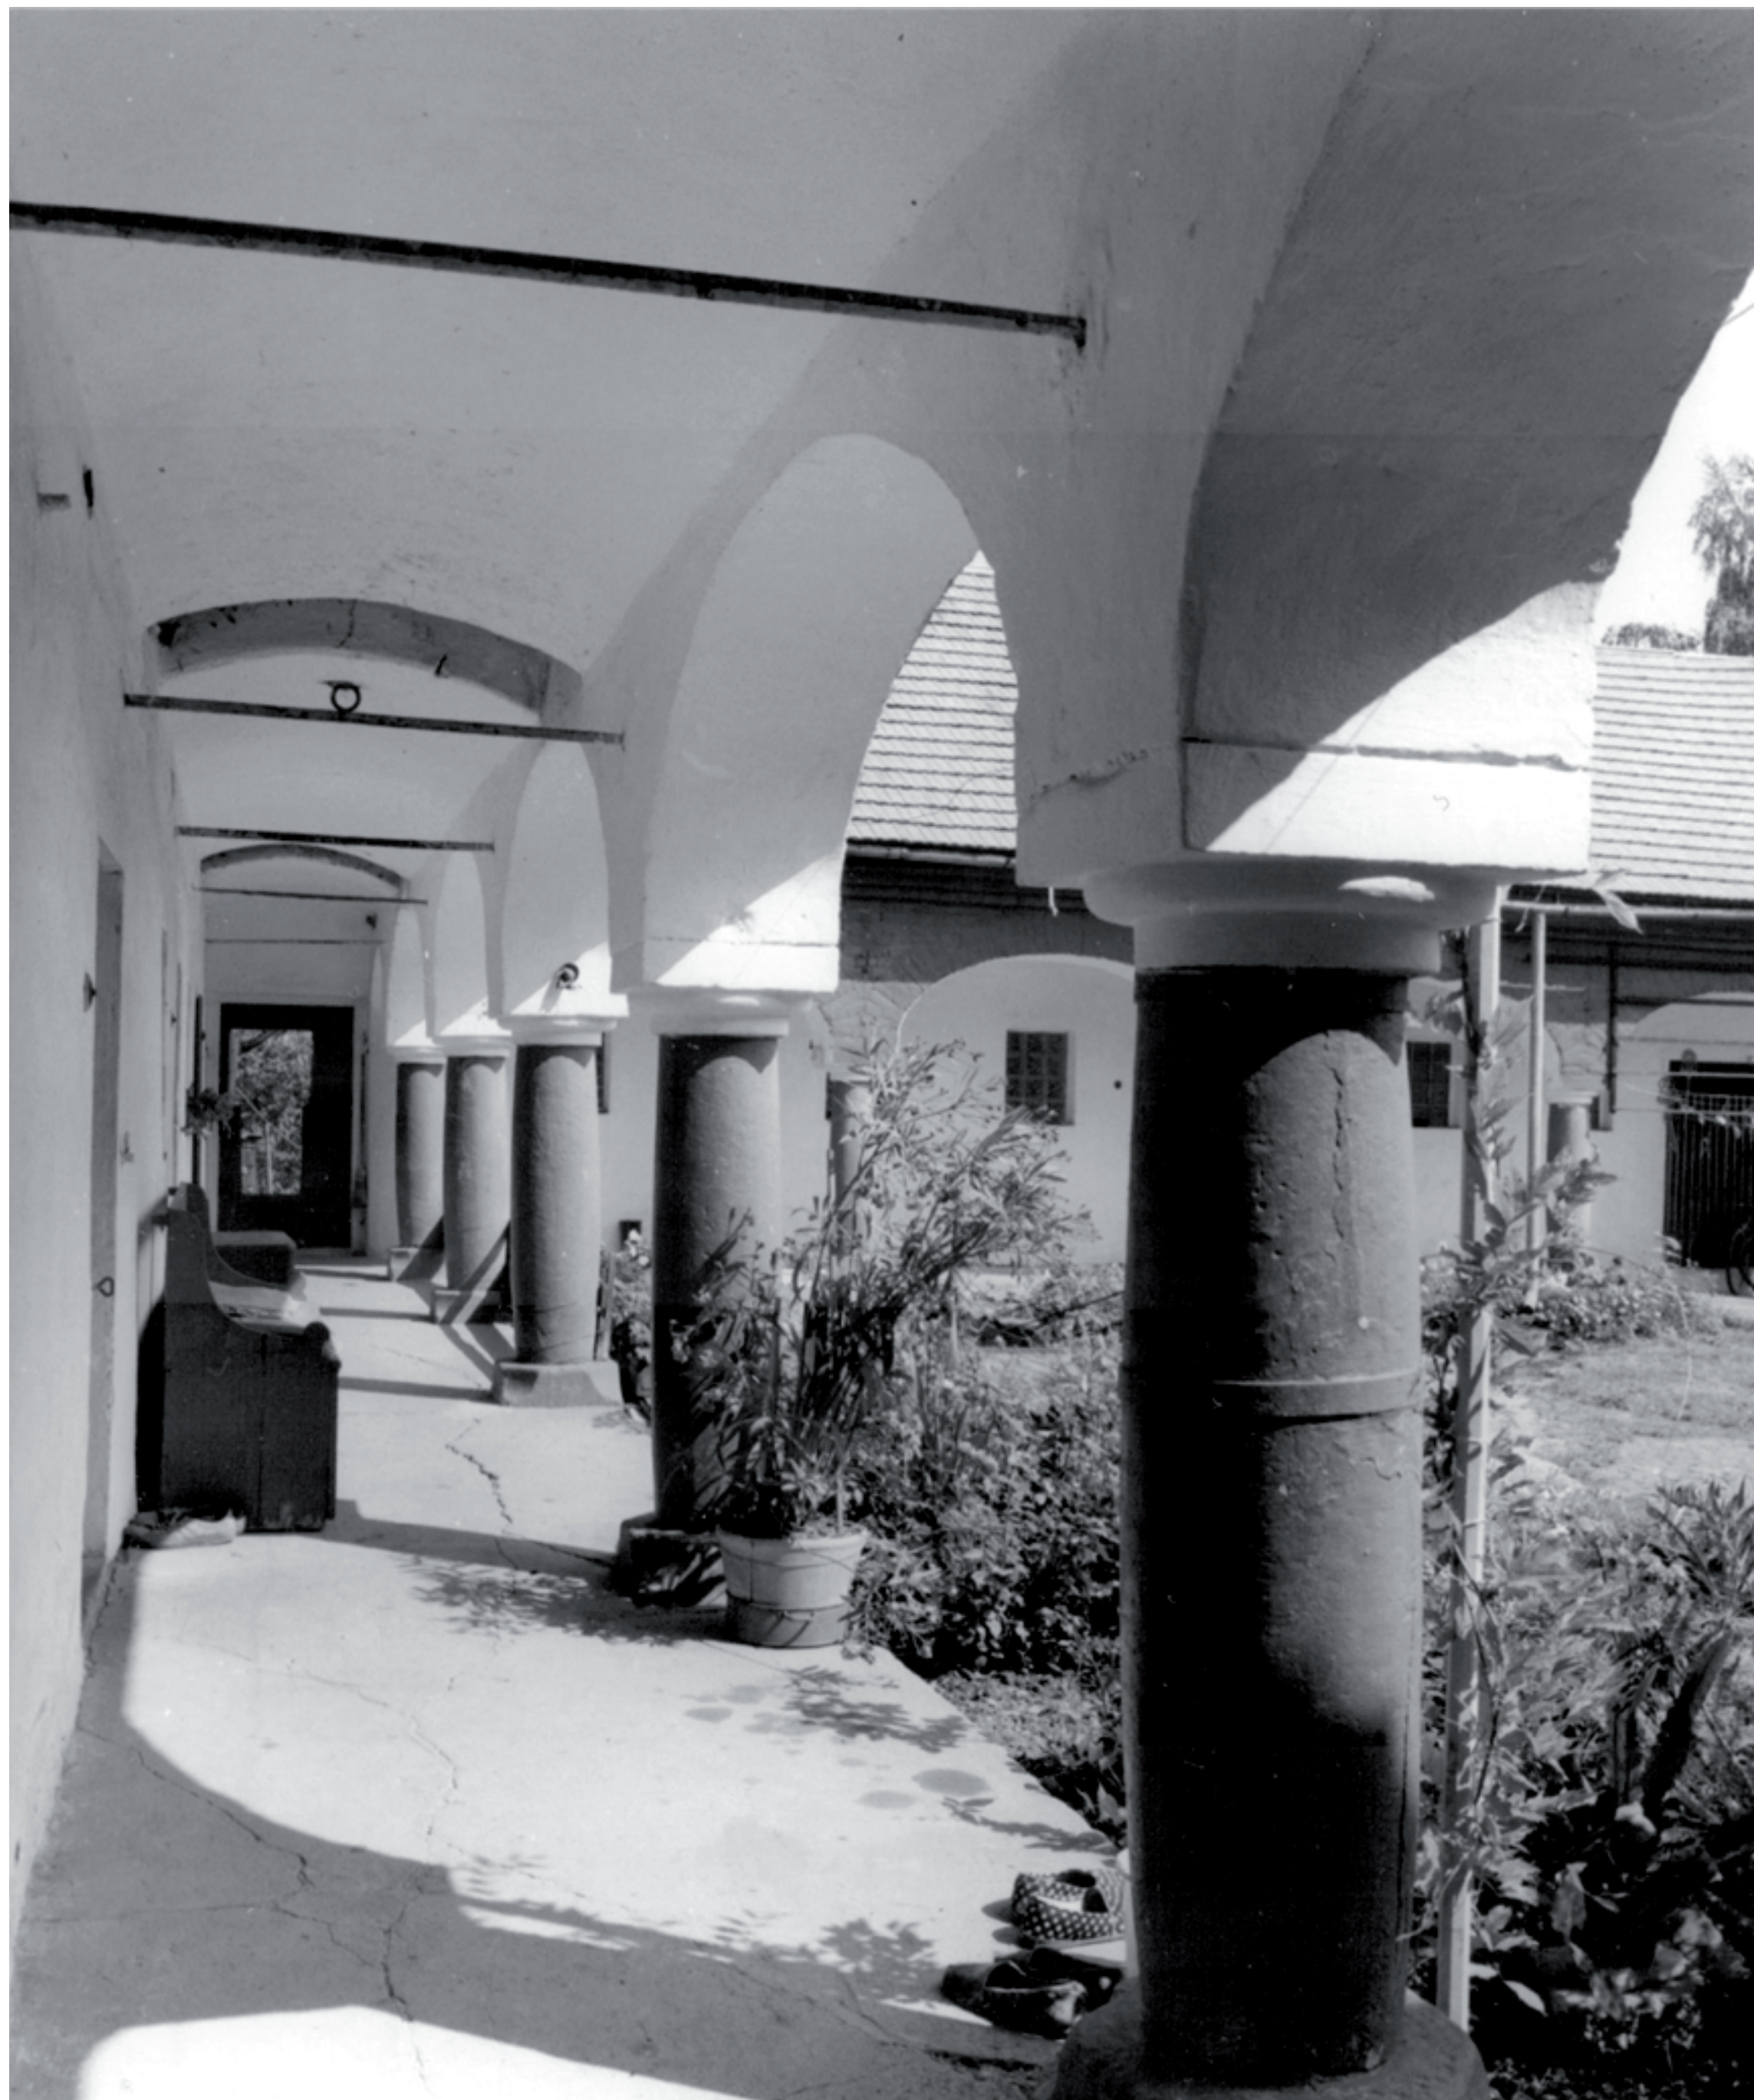
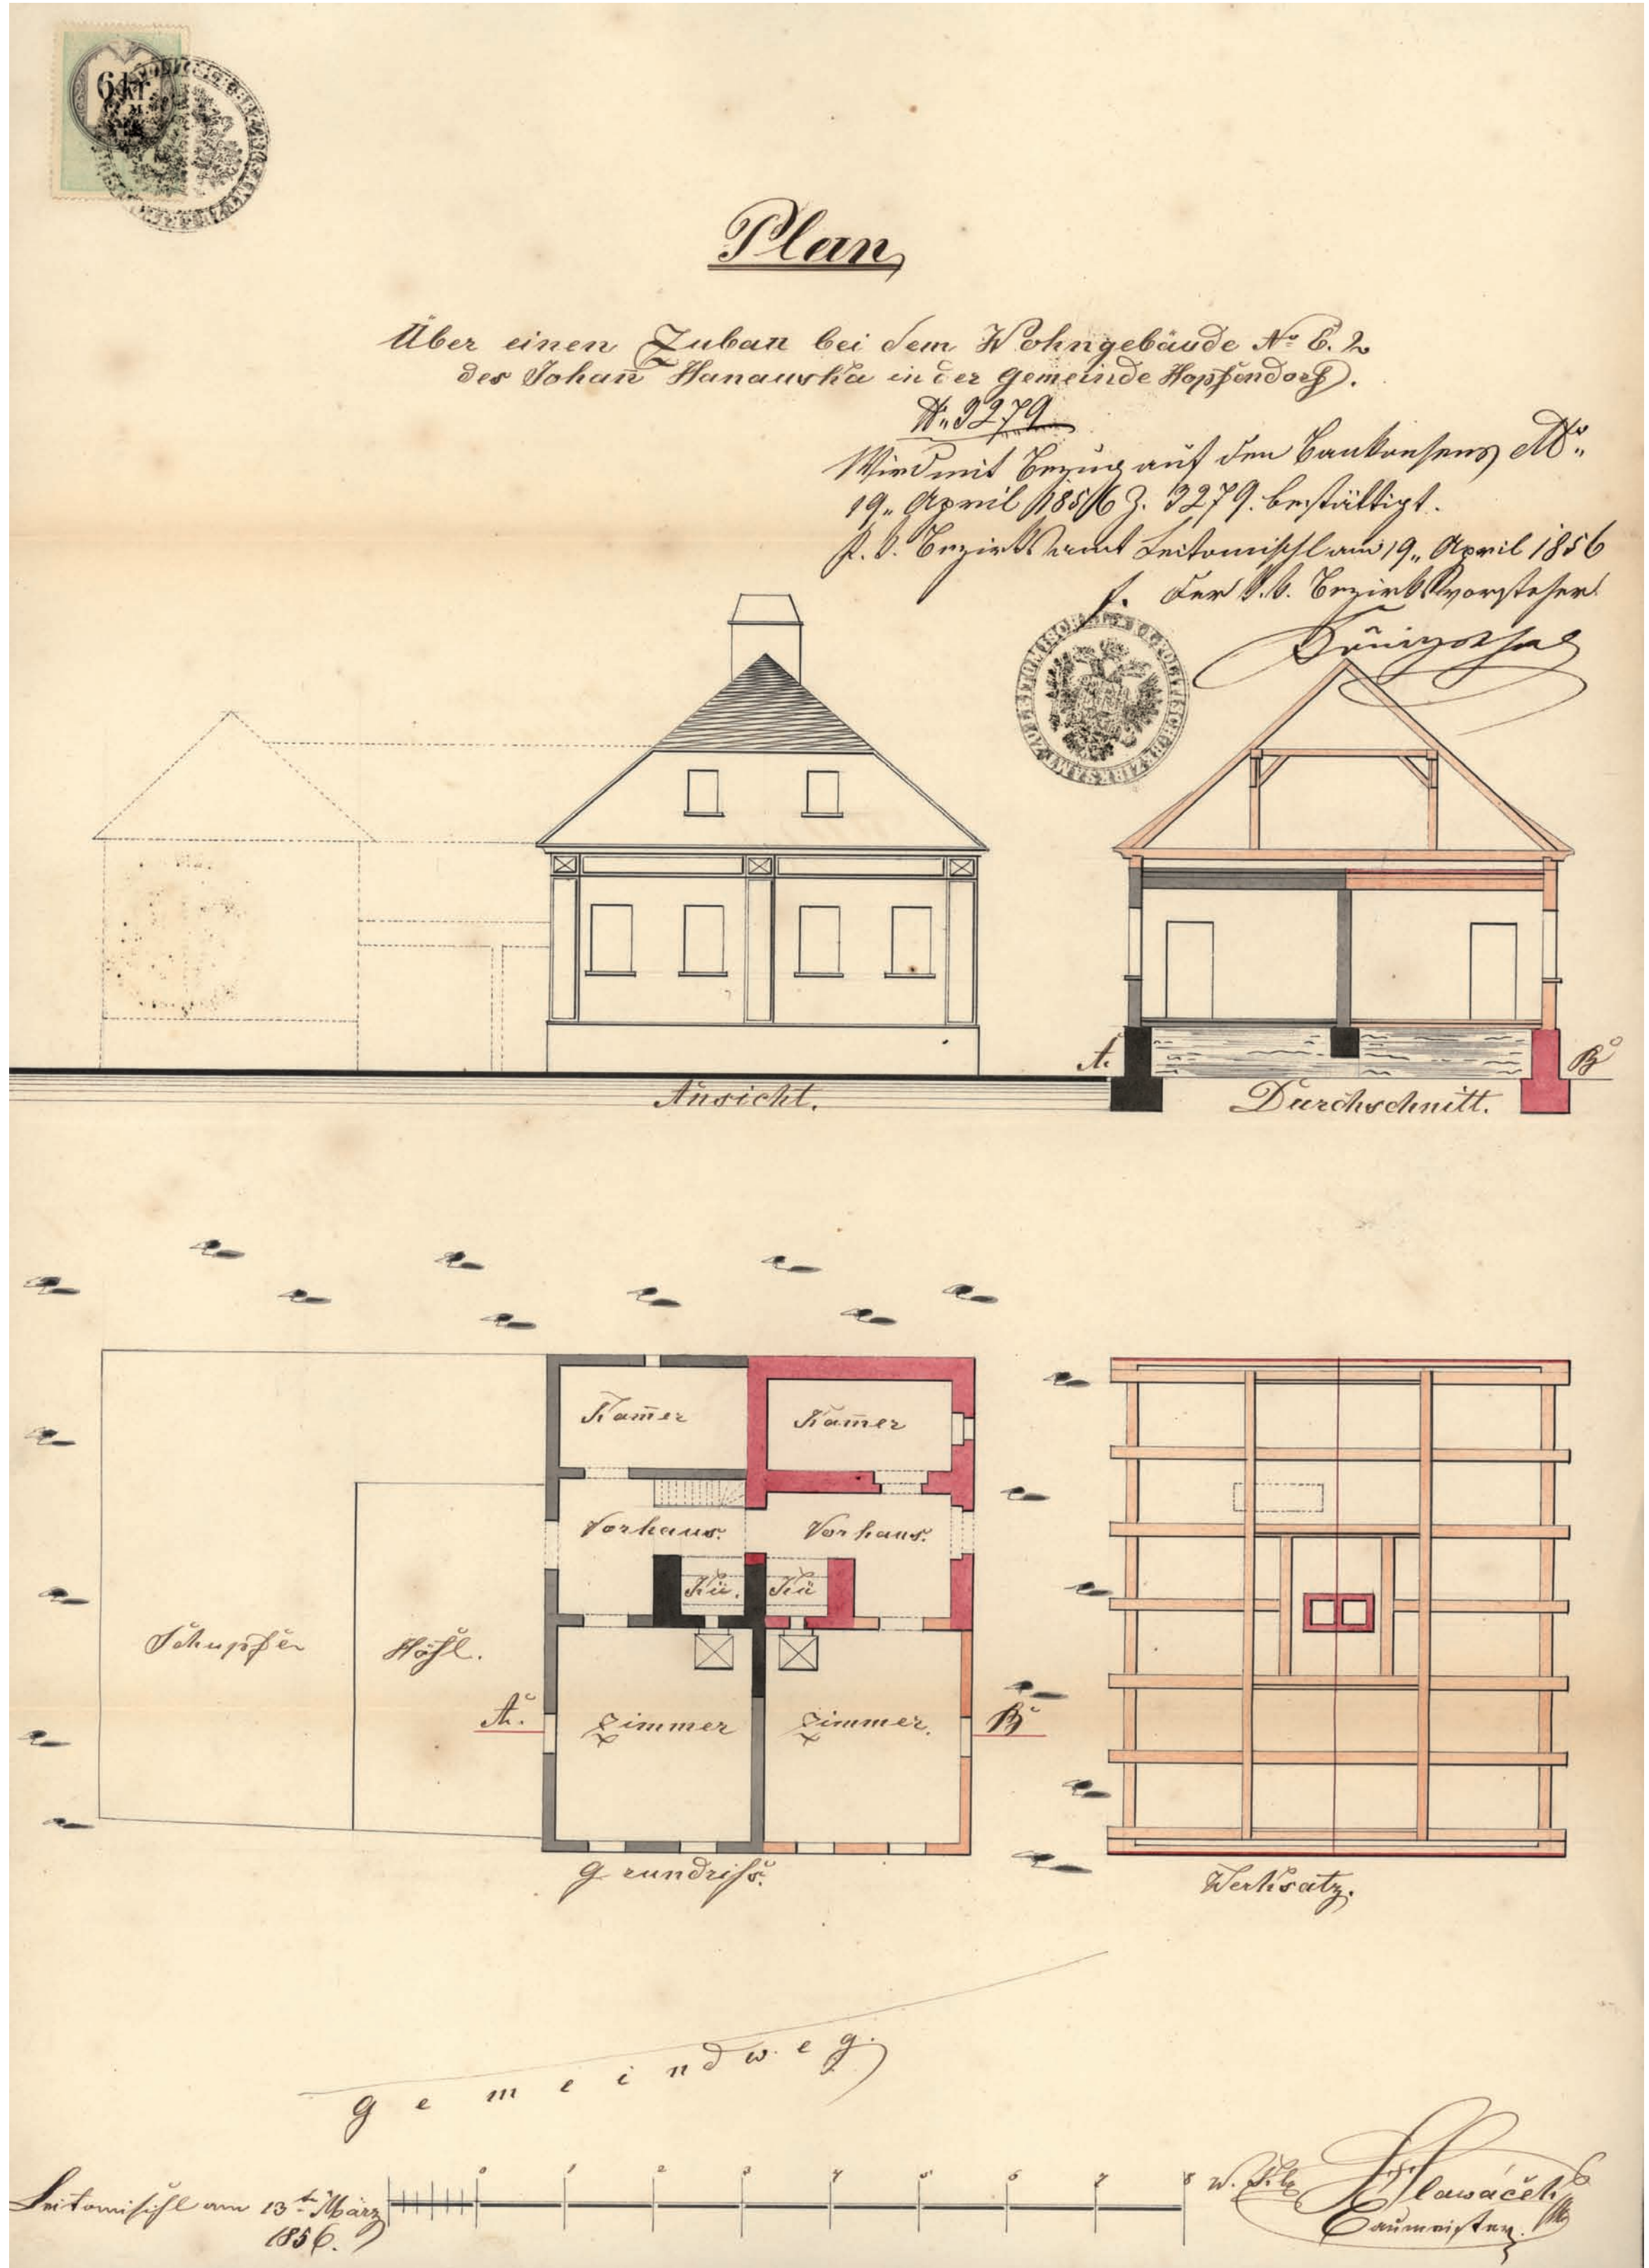
↑ Příkazy (Olomouc) čp. 29. Usedlost dnes rozdělena na čp. 29 a 235. Plán stavebních úprav z r. 1864 (P. Malík). Archiv Obecního úřadu Příkazy.

↗→ Arkádové náspí v západ. křídle chlévů. Deska s datováním 1864. JŠ 1985

← Chmelík (Litomyšl) čp. 2. Plán na přístavbu druhé poloviny domu z roku 1856 (Fr. Hlaváček) (chalupa postavena na obecním pozemku podle pís. pramenů r. 1736).
