# HISTORICKÁ ARCHITEKTURA

## nejen lidová

Výstava k životnímu jubileu architekta a stavebního historika

**Jiřího Škabradý (\* 20. 2. 1946)**

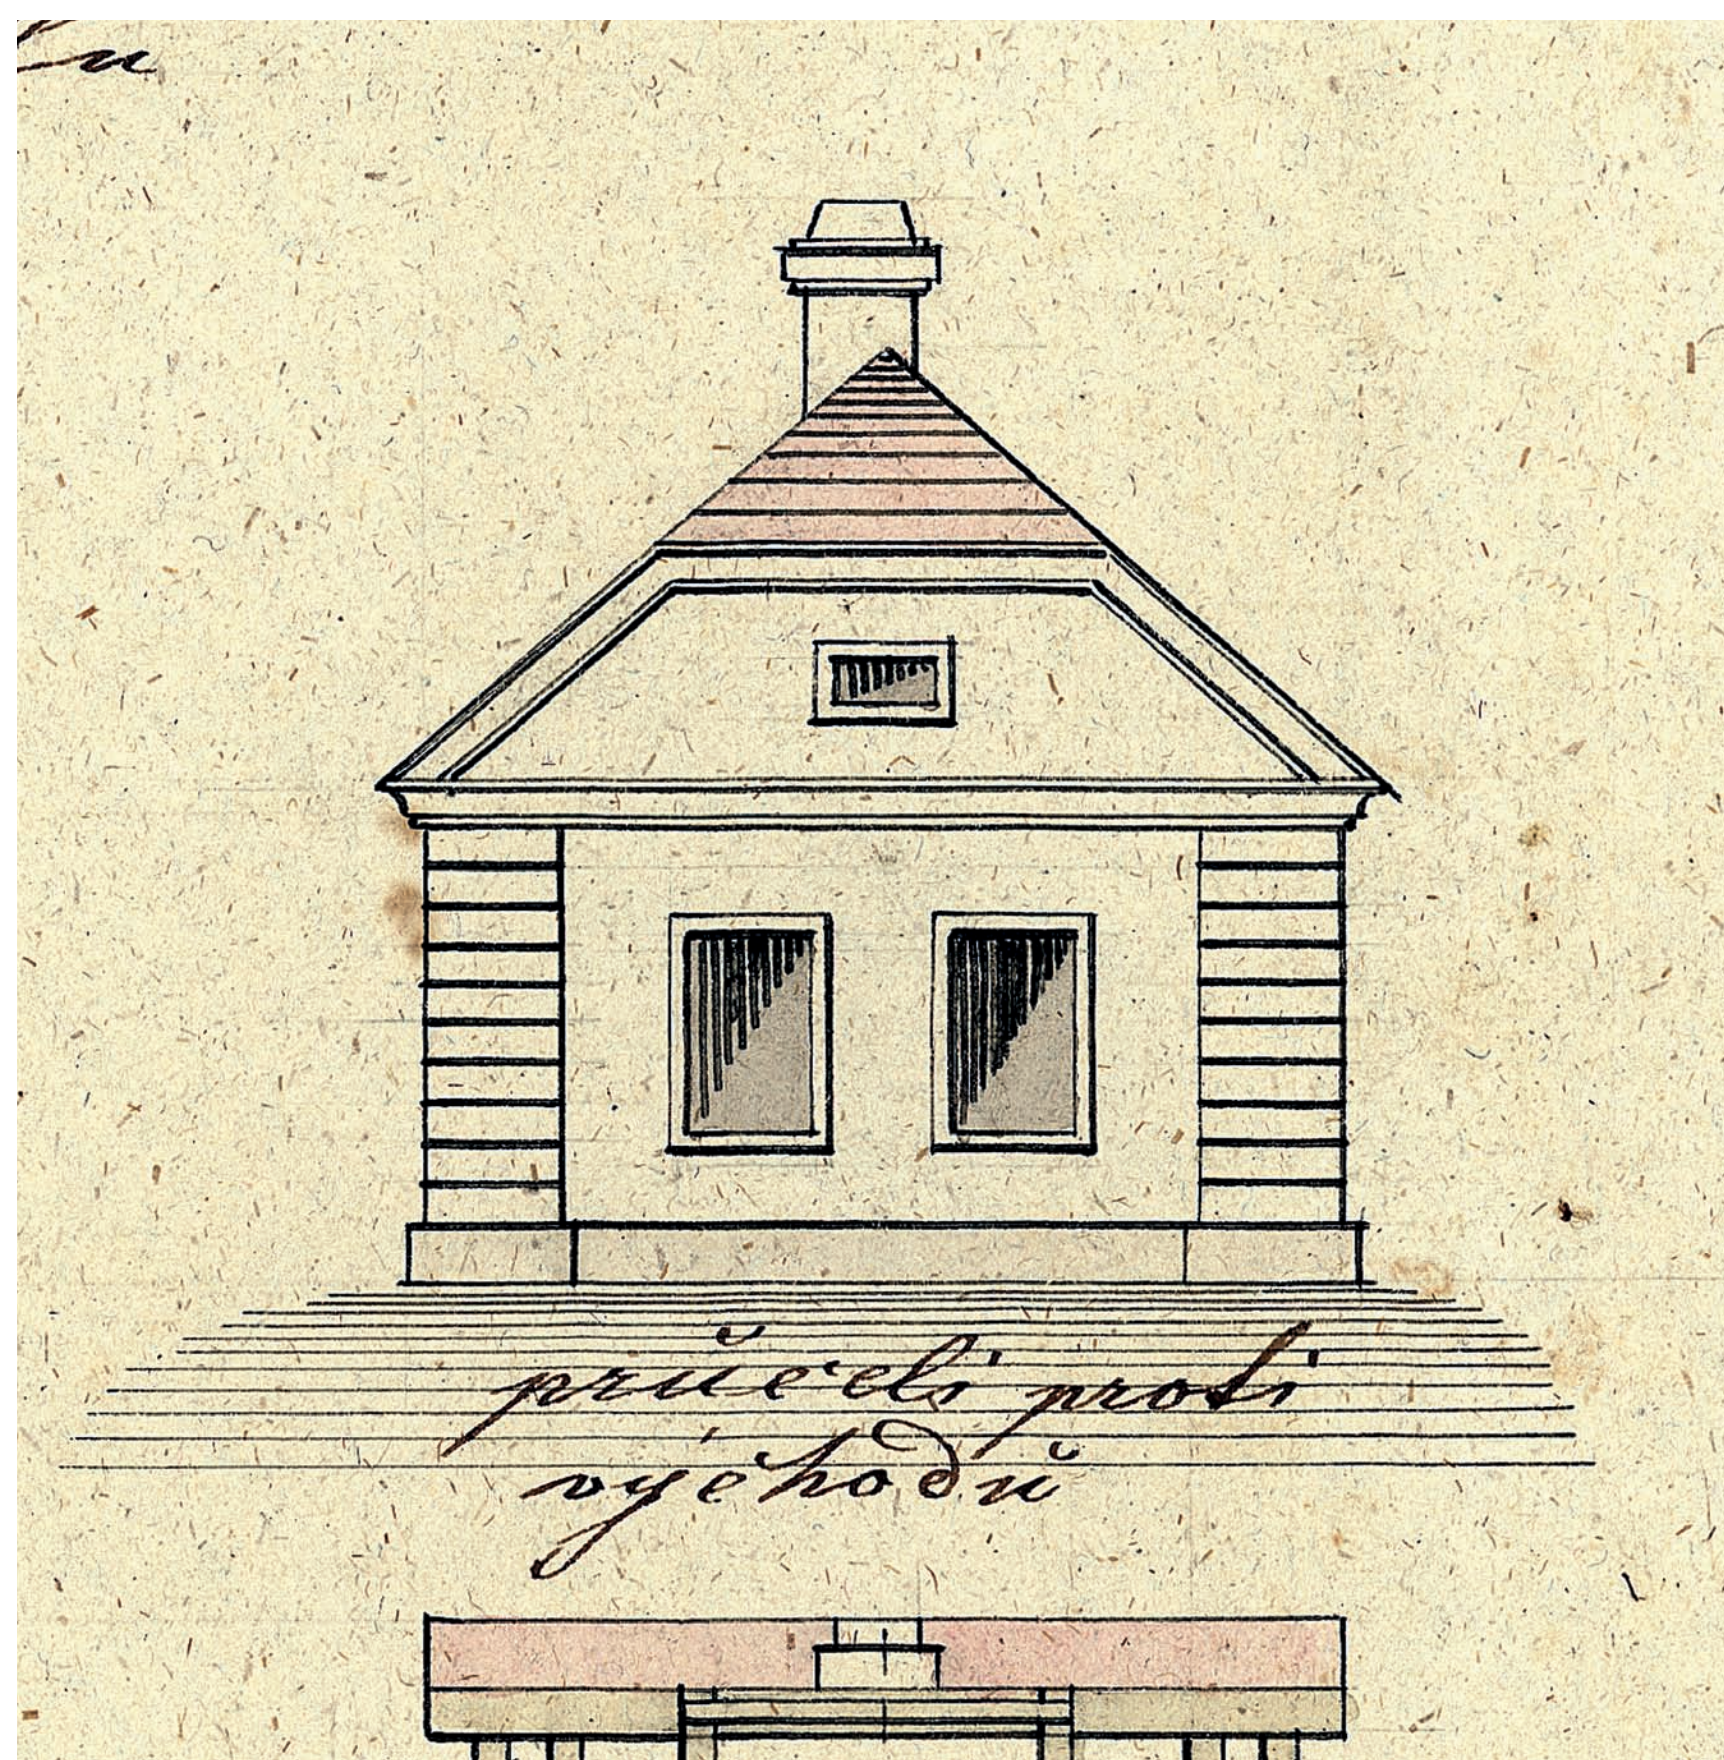
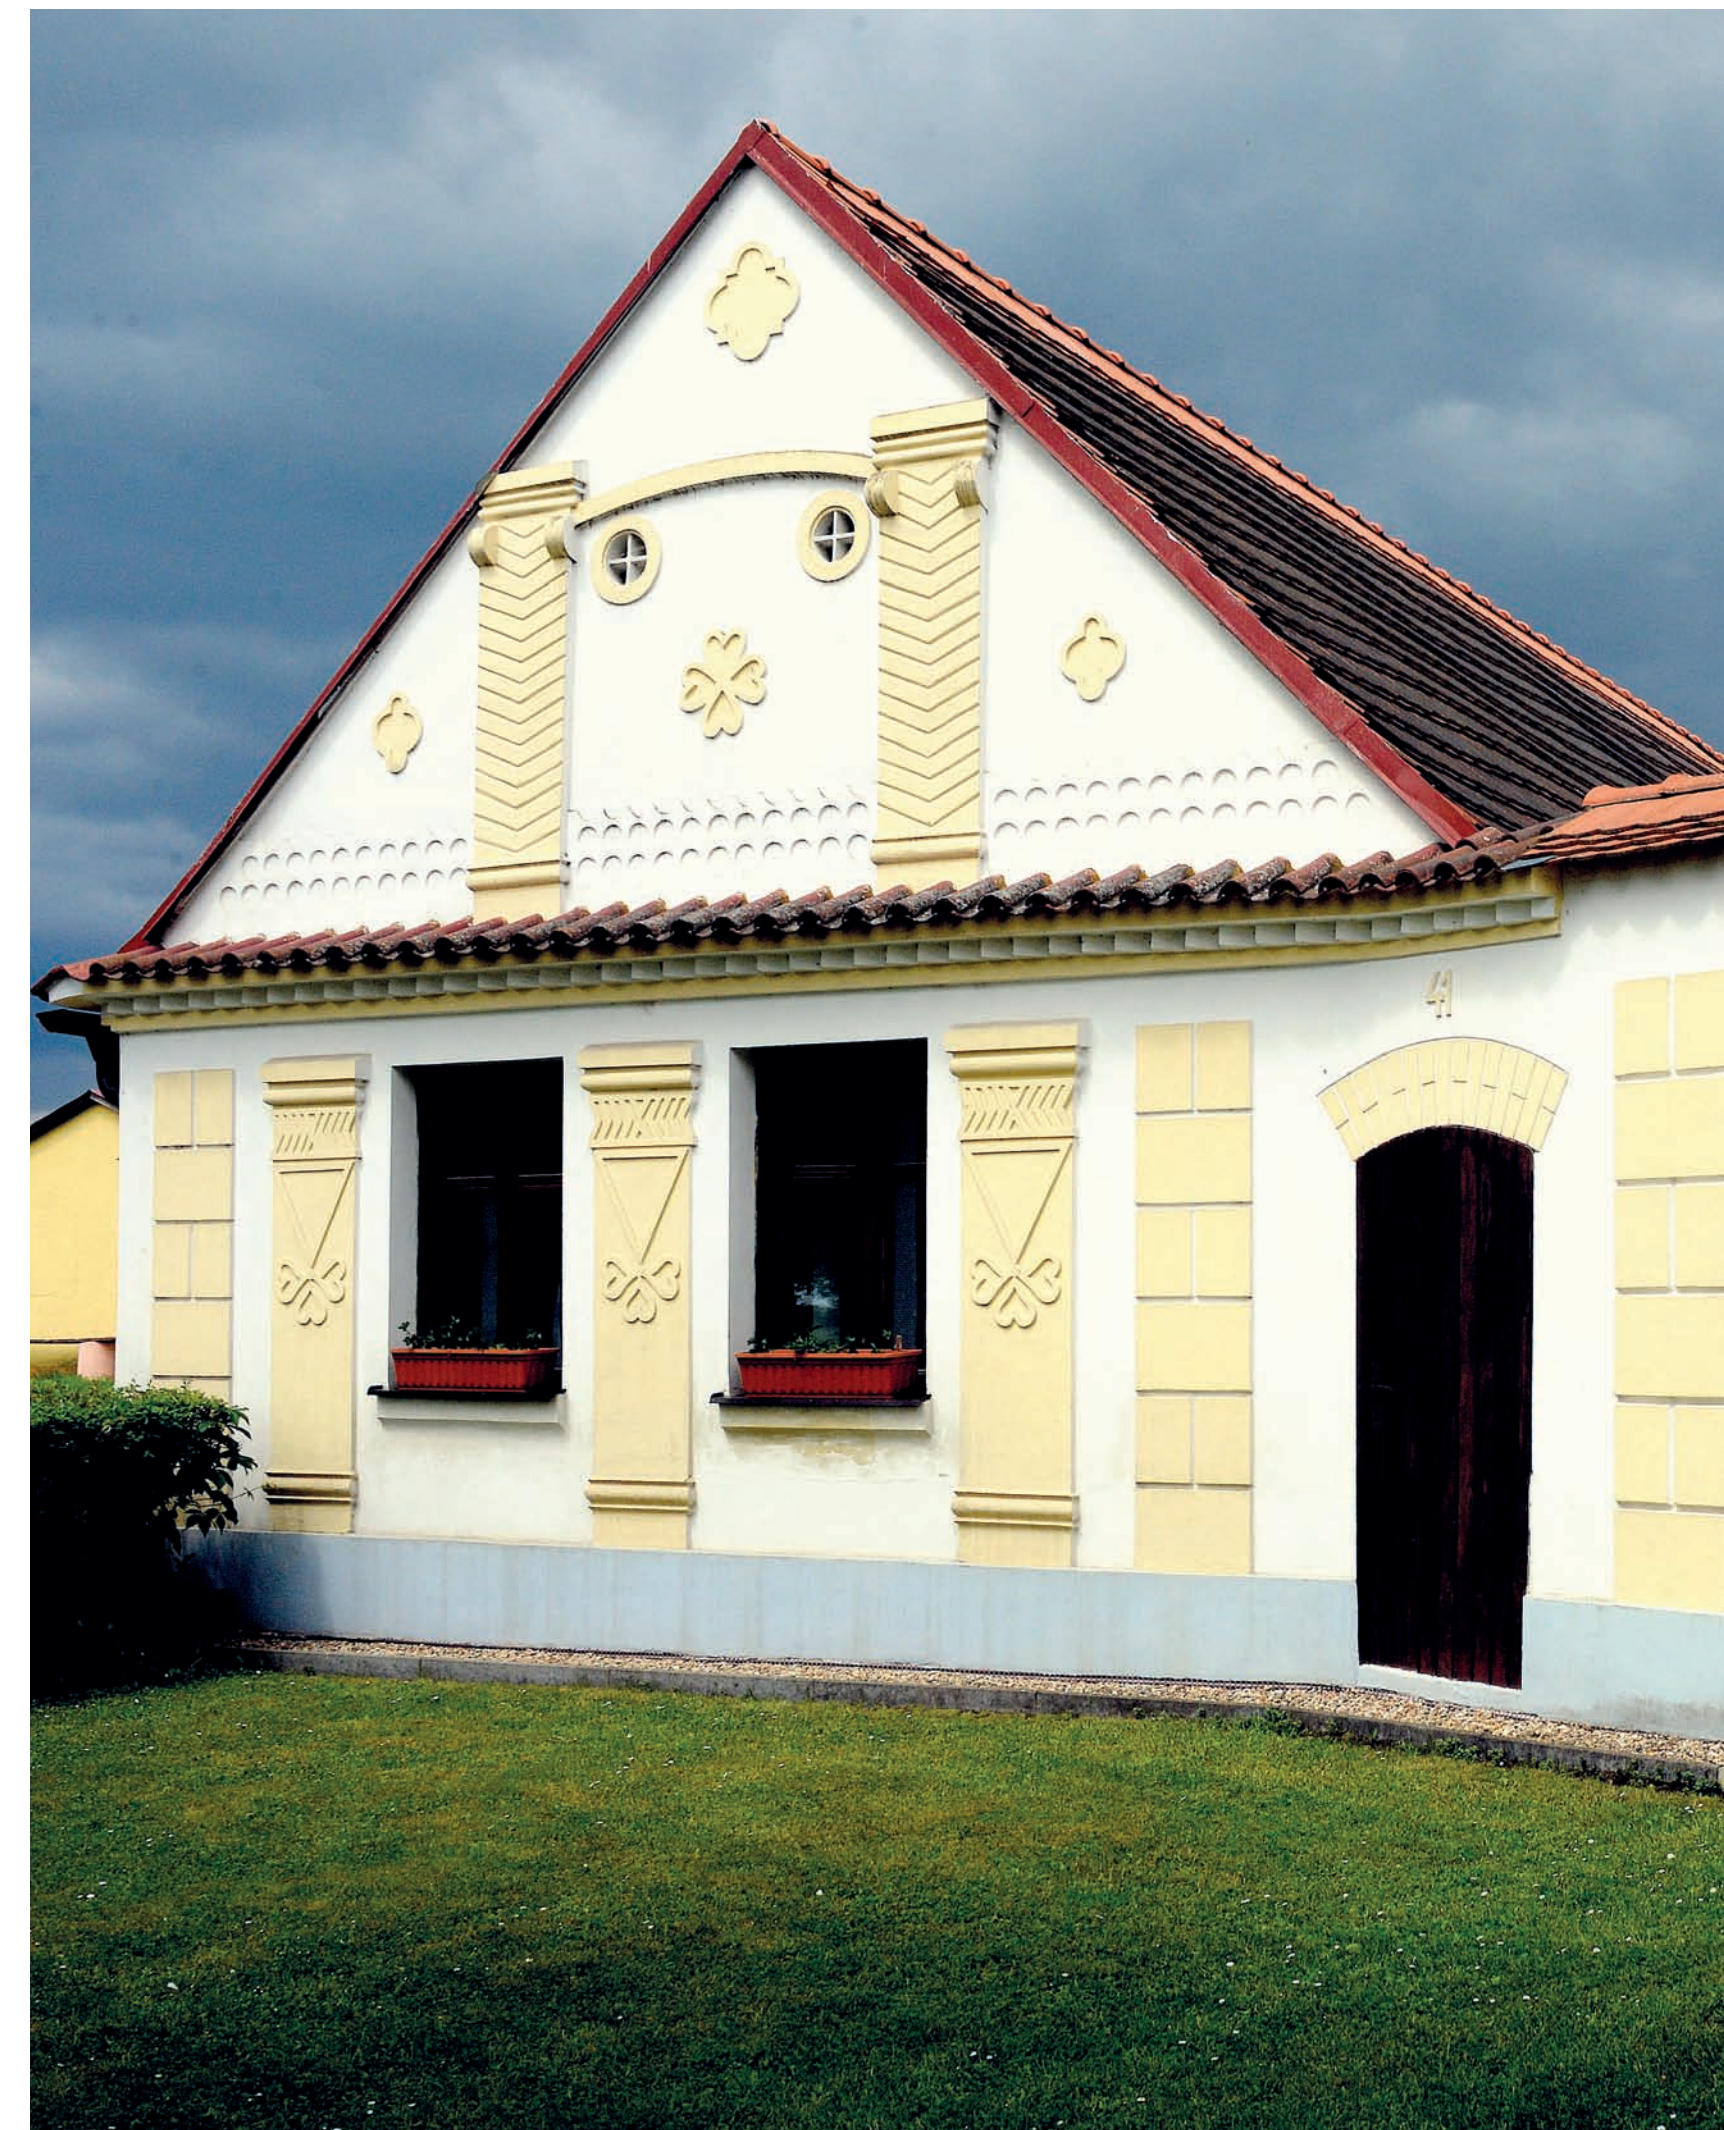
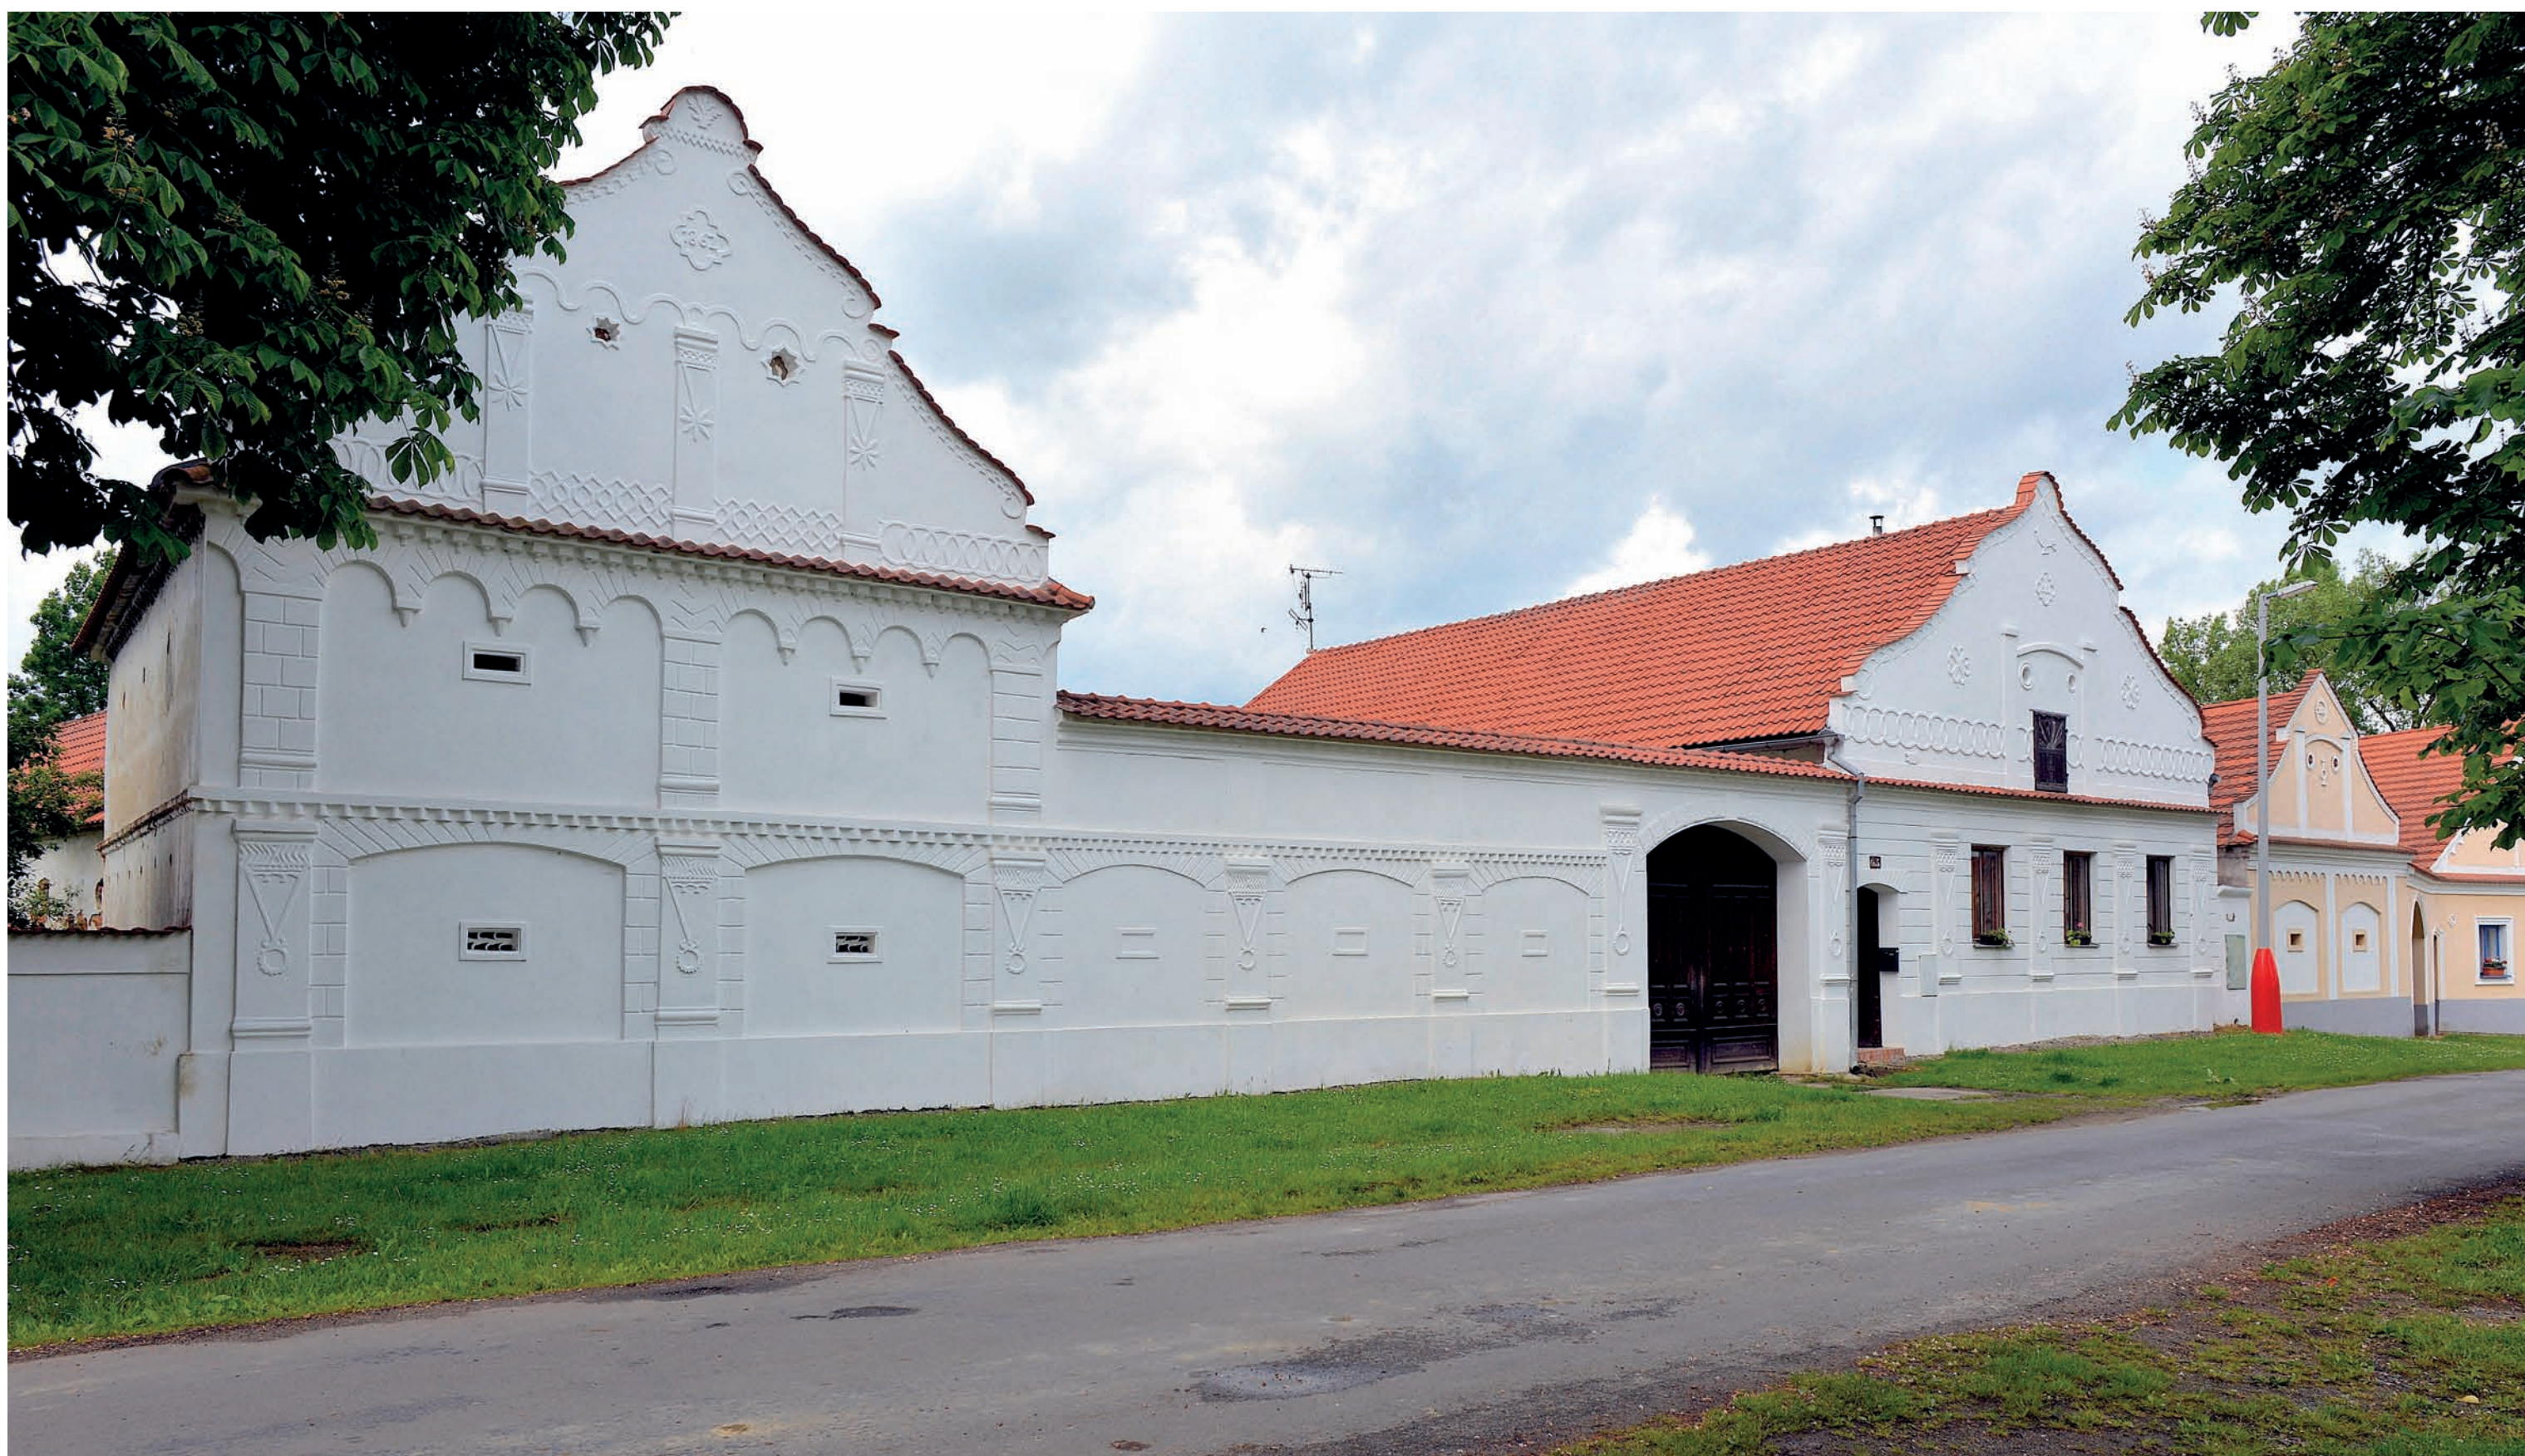
• Soběslavsko-veselská Blata: zajímavé ukázky rozporů mezi stavebním projektem a jeho realizací v právě pozoruhodném „selskobarokním“ období kolem poloviny 19. století, kdy vrcholila zděná přestavba vesnic. Takovéto situace ukazují, že výtvarně opožděná zdobivost odpovídala požadavkům selských stavebníků, jimž vycházeli vstříc zedníci a štukatěři, kteří stavby prováděli.

☞☞☞ Zálší (Veselí nad Lužnicí) čp. 3. Průčelí usedlosti z projektu Wenzla Bártý z roku 1855 (SOKA Tábor, OÚ Veselí, 1856–1868, kt. 37, 9/12/6).  
 ↑↑↑ Realizovaný stav štitového průčelí sýpky z roku 1857. JŠ 2015

☞☞ Záluží u Vlastiboře (Soběslav) čp. 8. Projekt Čeňka Rohana z roku 1857 pro stavbu sýpky v usedlosti (SOKA Tábor, OÚ Soběslav, 1856–1868; JŠ 1995).  
 ↑↑ Realizace sýpky, ve výzdobě štítu datovaná rokem 1861. JŠ 1964

☞ Zálší (Veselí nad Lužnicí) čp. 5. Projekt Vojtěcha Straky pro novou výstavbu objektů v přední části usedlosti z roku 1861 (SOKA Tábor, OÚ Veselí, 1856–1868, kt. 39, 9/13/15).  
 ⚡ Odlišná realizace, zachovaná lépe u sýpky (v popředí) s datováním 1862. JŠ 2015

➤ Zálší (Veselí nad Lužnicí) čp. 41. Detail s polovalbovým průčelím z projektu stavitele Vojtěcha Straky z roku 1861 (Soka Tábor, oÚ Veselí, 1856–1868, kt. 38, 9/12/69).  
 ➔ Odlišně realizované štitové průčelí domu. JŠ 2015

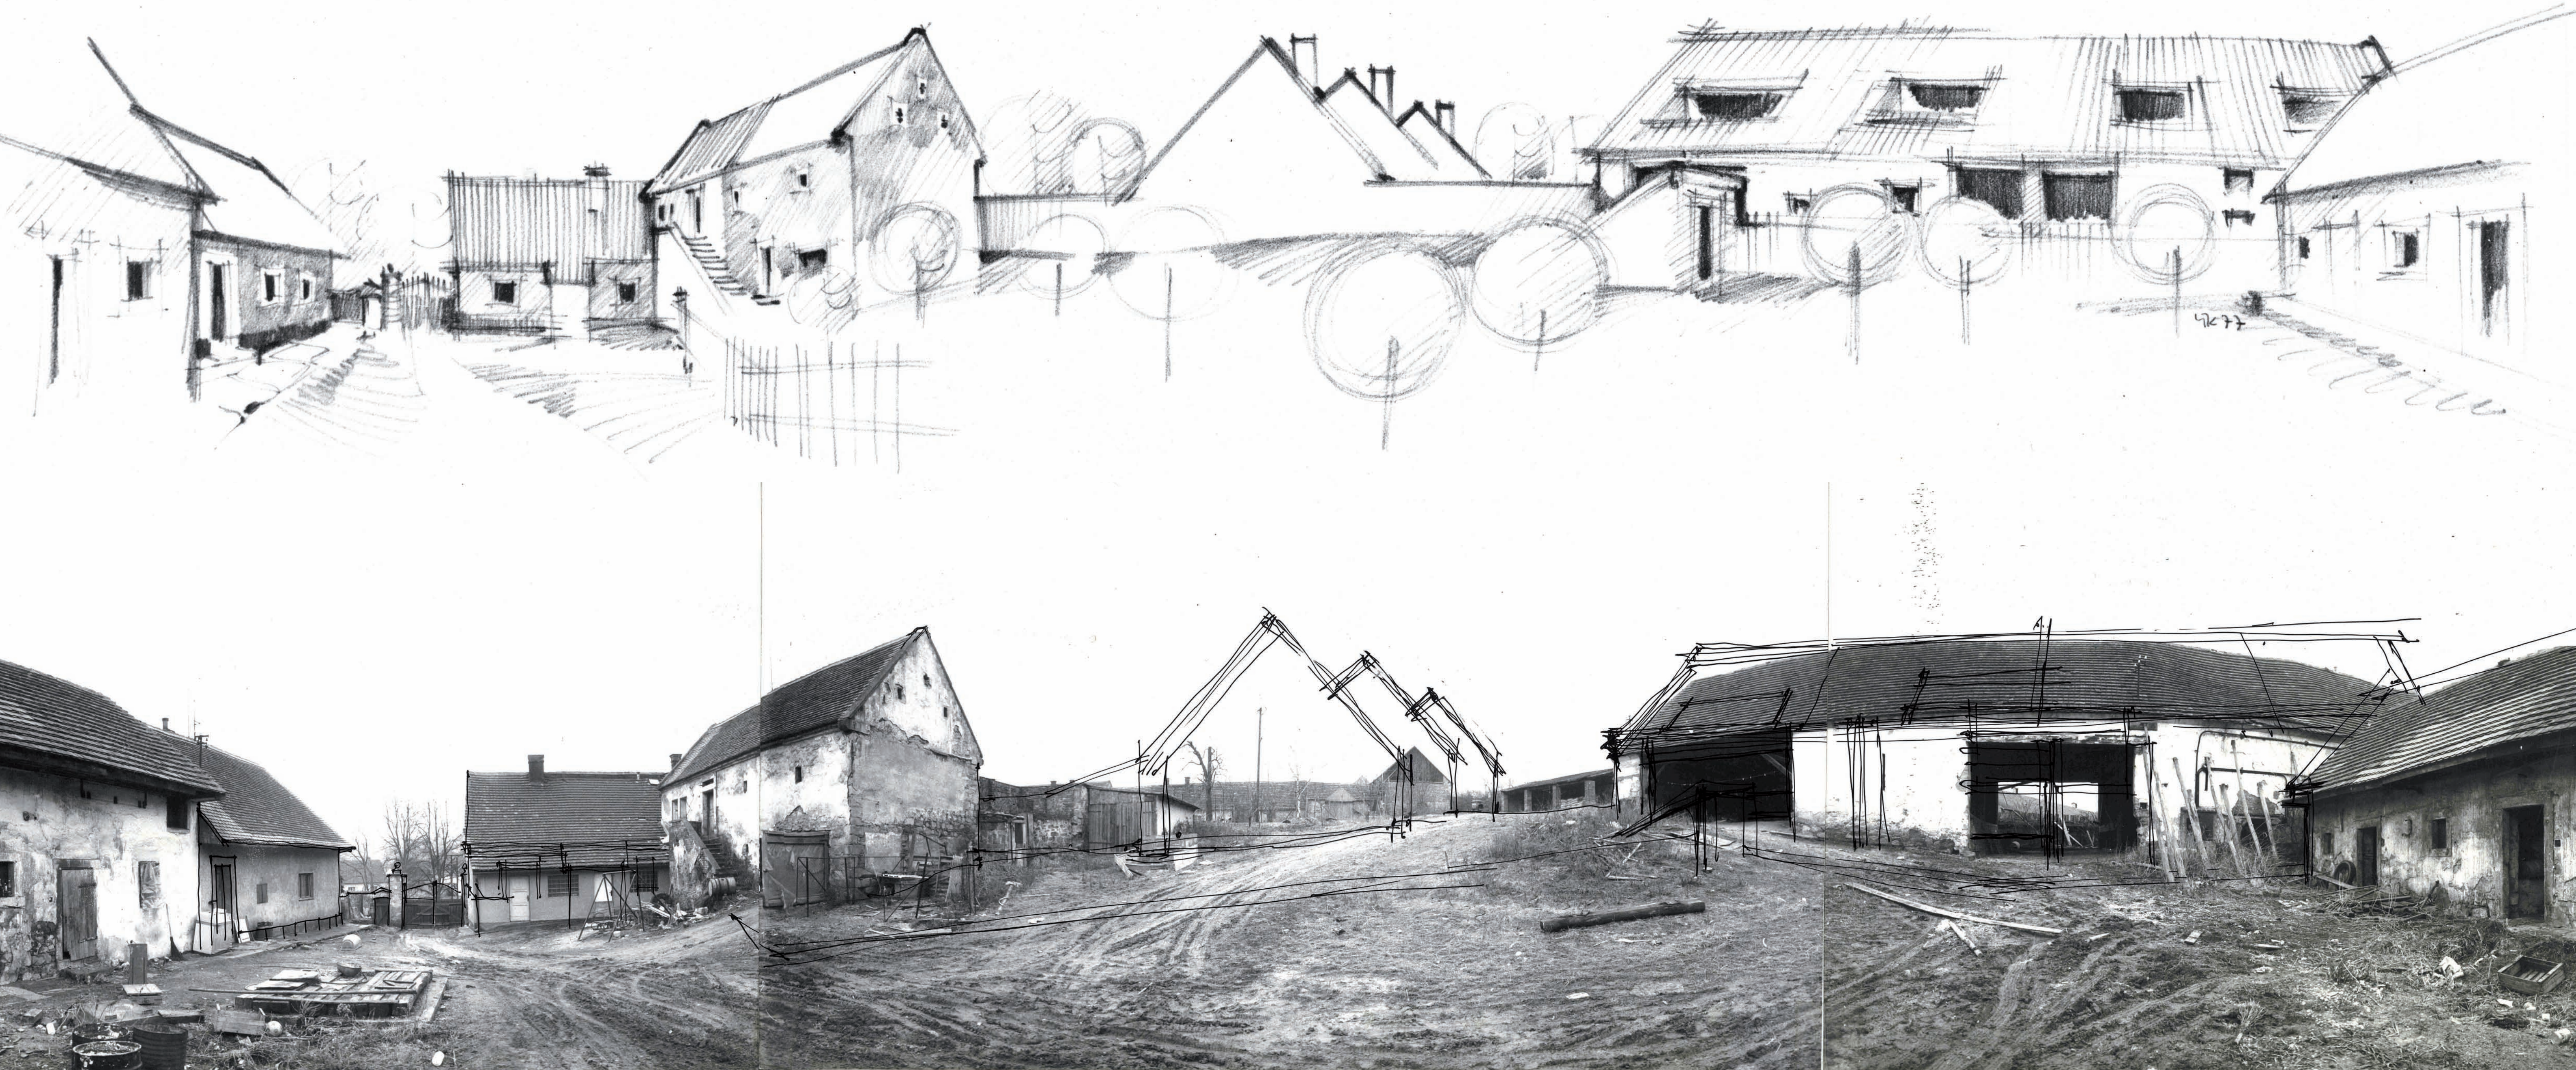
• **Bolevec (Plzeň).** Na rozdíl od plošně demolovaných Doudlevců se při socialistickém rozvoji Plzně podařilo alespoň kompromisním způsobem zachovat rezervační jádra několika dalších příměstských vesnic s hodnotnou lidovou architekturou. V Bolevci se k tomu ateliér lidové architektury SÚRPMO snažil přispět tím, že kromě stavebněhistorického průzkumu zpracoval i studii, která – byť v rámci panelového sídliště – předvedla zachování historického jádra vesnice, doplněného měřítkově odpovídající výstavbou řadových rodinných domů. JŠ 1977

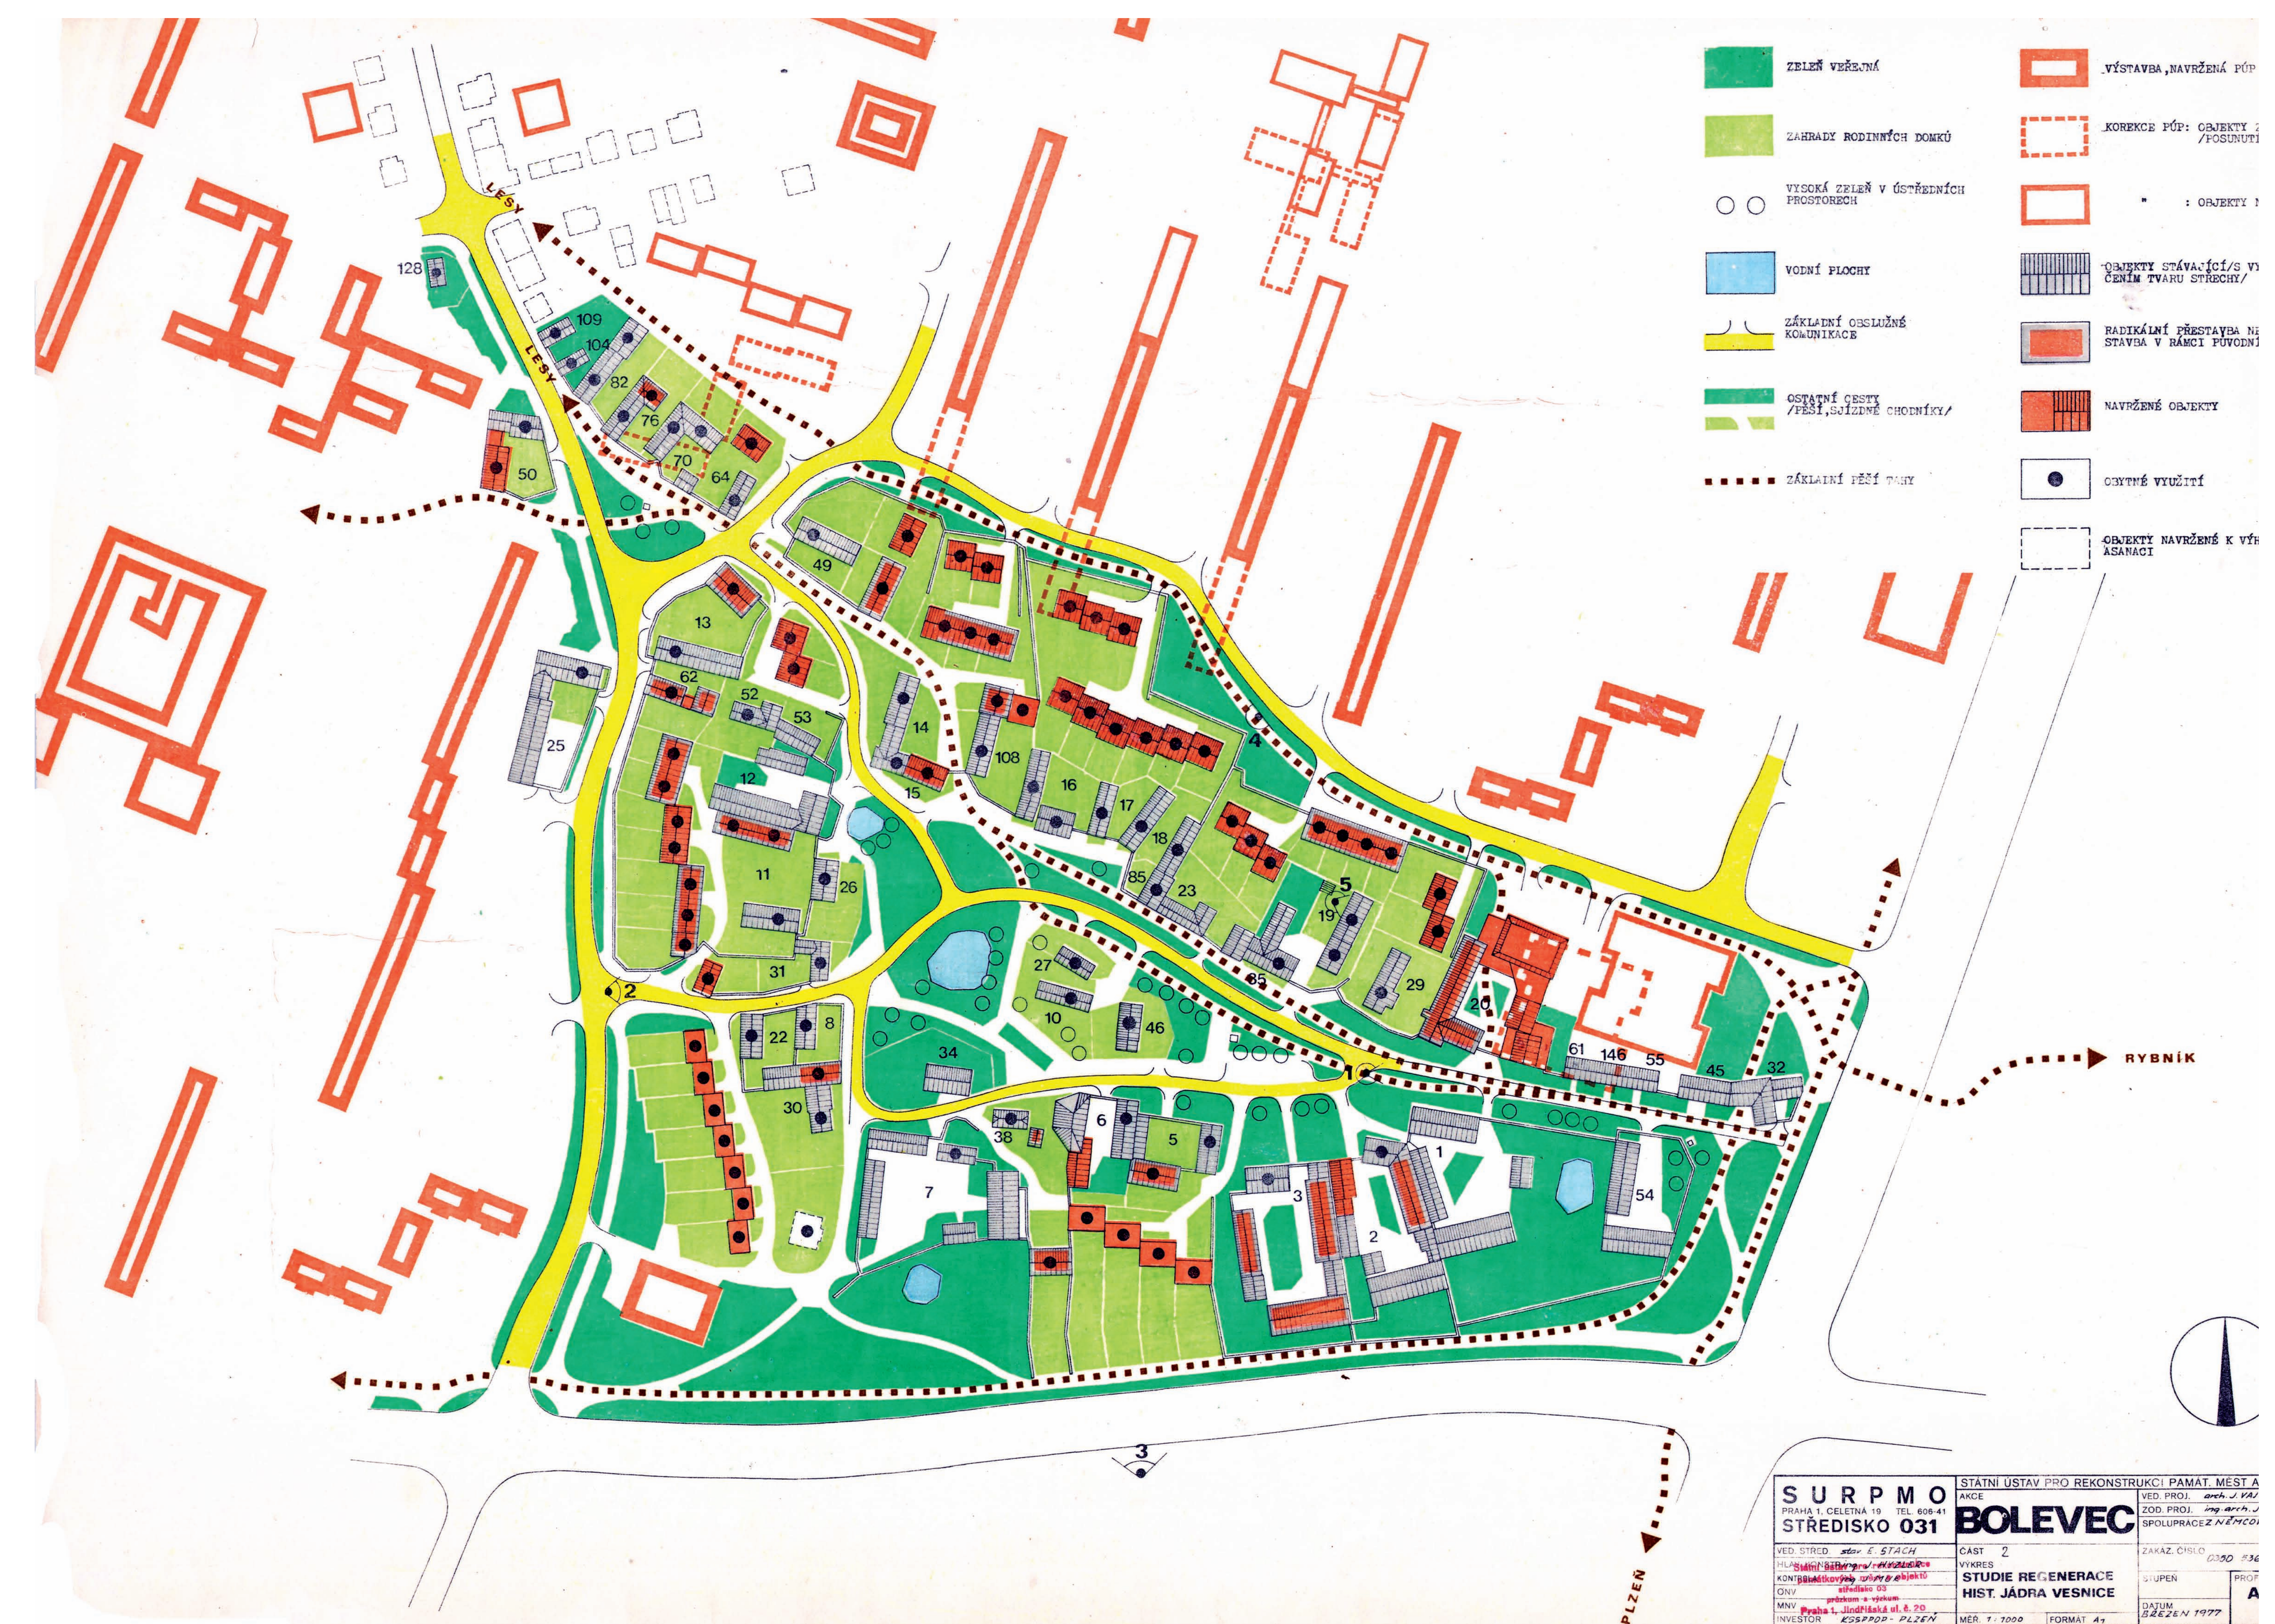
→ Půdorys zaniklé vesnice Svídný podle povrchových destrukcí – západní a východní část (M. Šimana, Archeologický ústav ČSAV, 1967) s vyznačením použitých násobků modulového rozměru (1 = 32 pražských loktů). JŠ

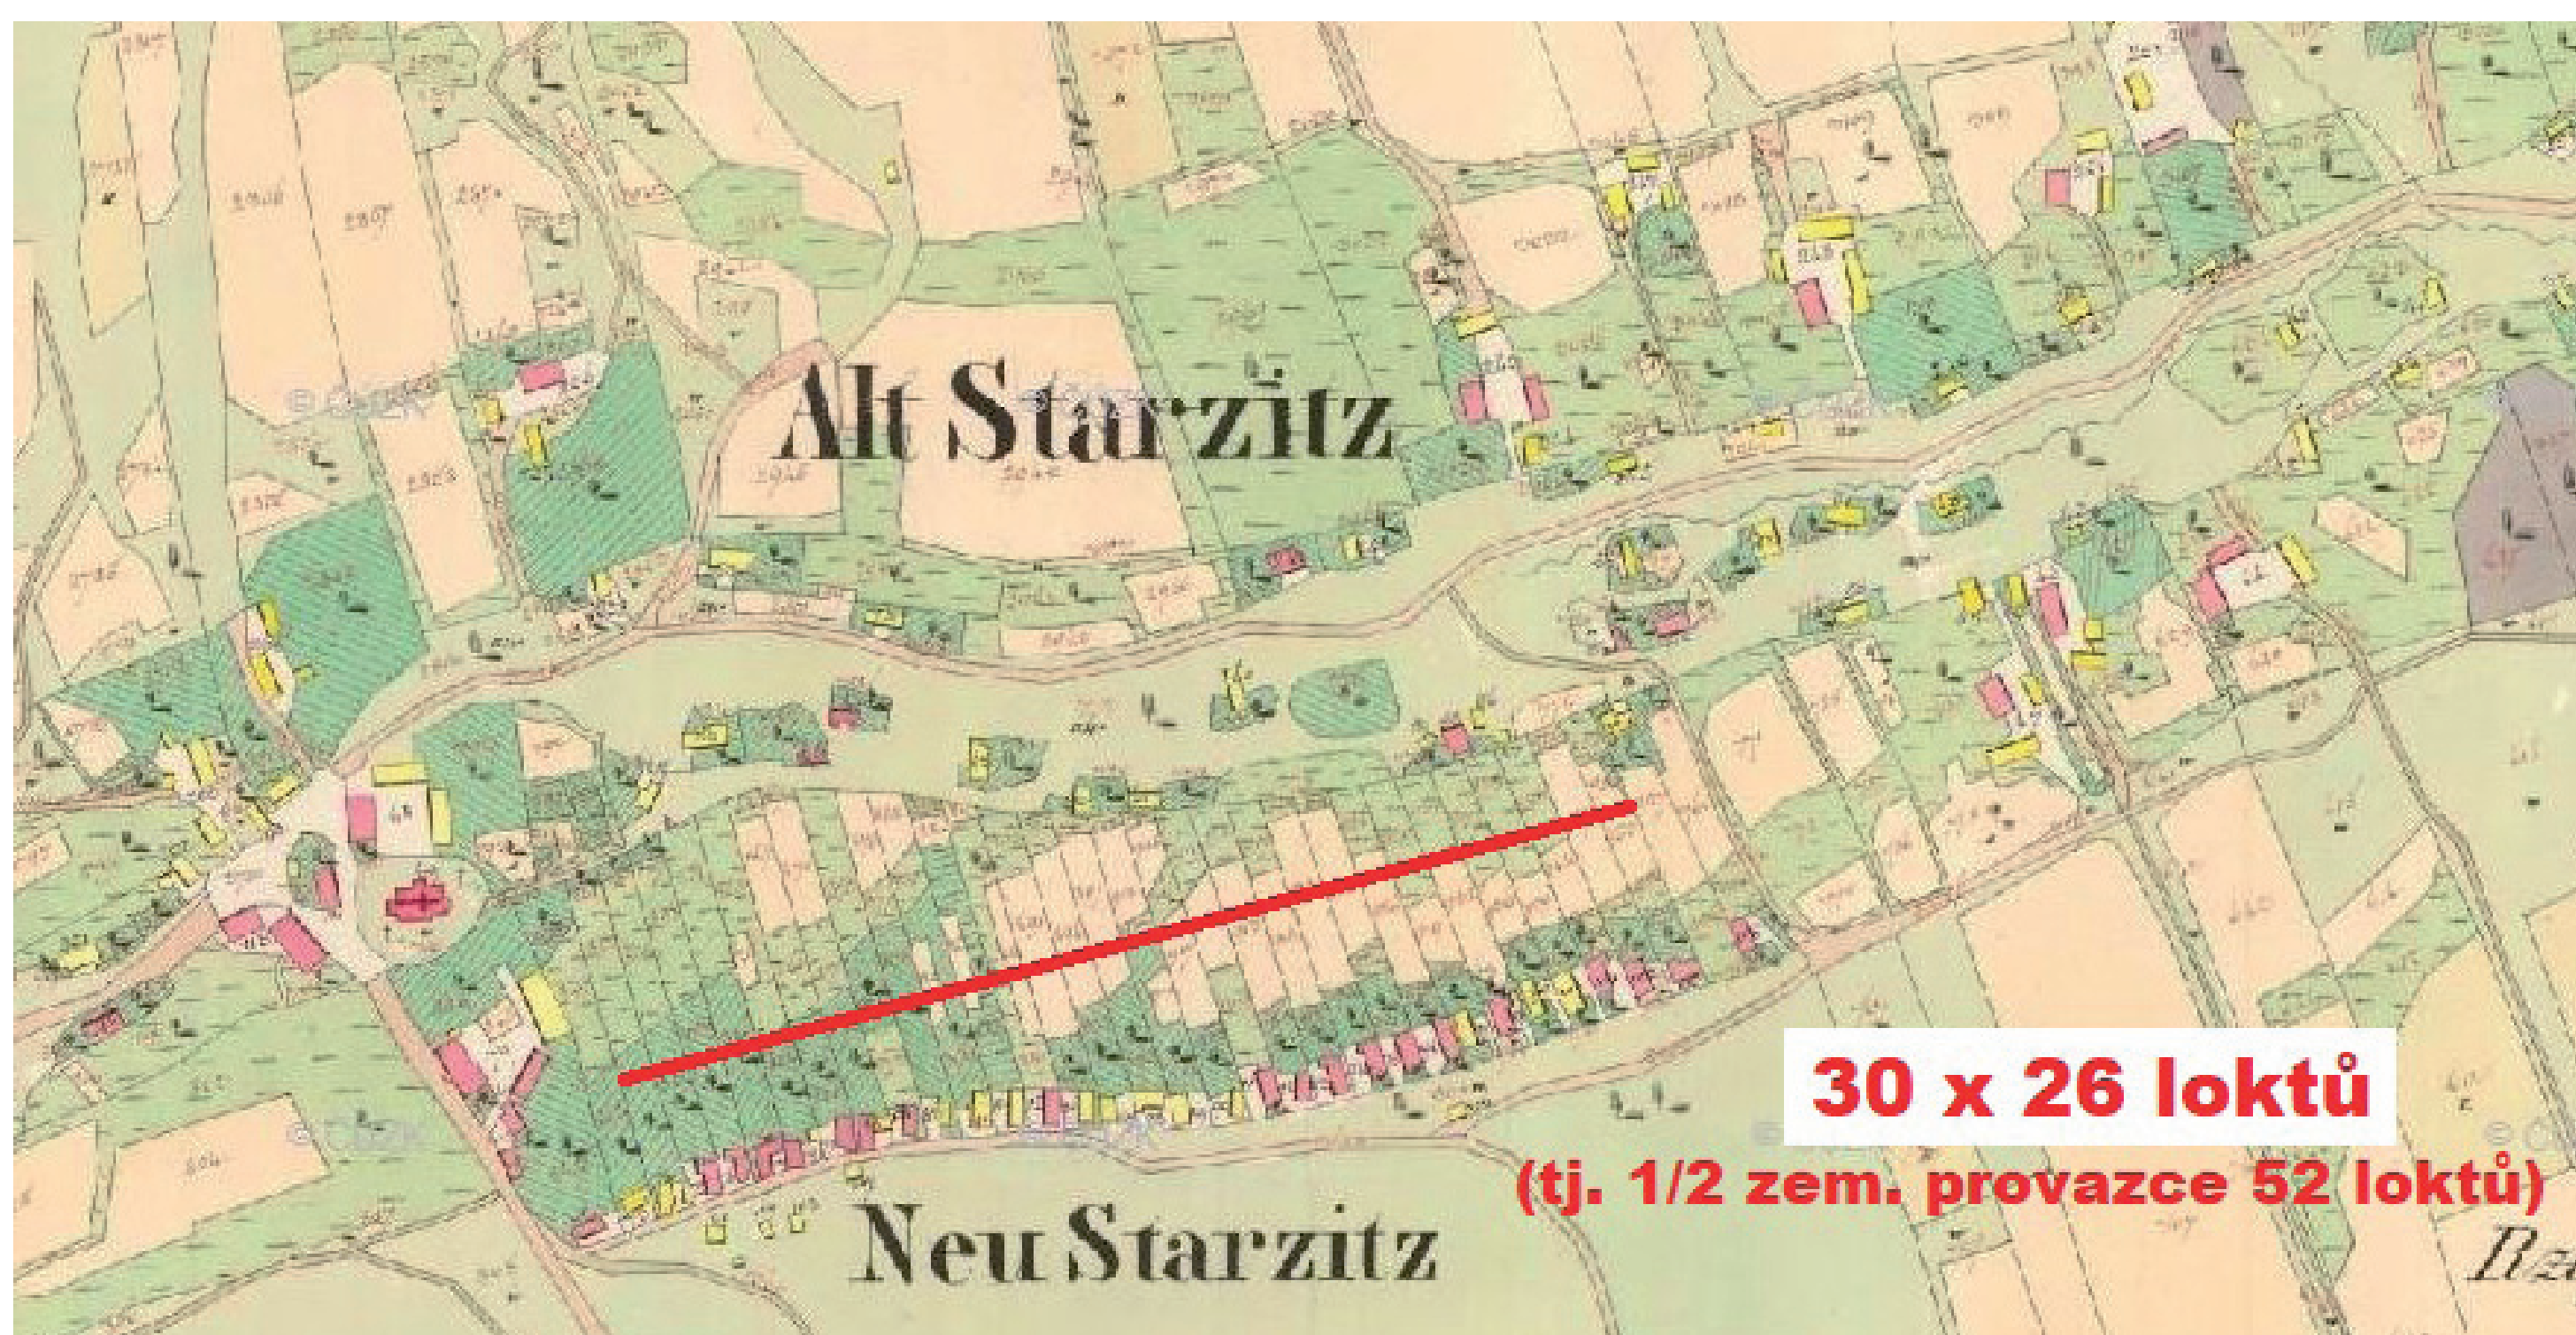
↑ Zjištění šířky parcel v novověkém zásahu do monumentálního středověkého údolního lánového půdorysu vesnice Staříč na Ostravsku (při zrušení panského dvora roku 1789): při vynechání krajních poněkud deformovaných parcel vyjde výpočet šířky 30 pozemkových pruhů prakticky přesně na 26 loktů – tj. polovinu někdejšího zemského provazce s délkou 52 loktů. Staříč je významná i pro poznání středověké kolonizace; rychtář ze Staříče byl (spolu s rychtářem sousedních Fryčovic) pověřen na konci 60. let 13. stol. založením blízkého města Brušperka. Císařský otisk mapy SK z roku 1833 (ÚAZK). JŠ
