# HISTORICKÁ ARCHITEKTURA

## nejen lidová

Výstava k životnímu jubileu architekta a stavebního historika

**Jiřího Škabradý (\* 20. 2. 1946)**

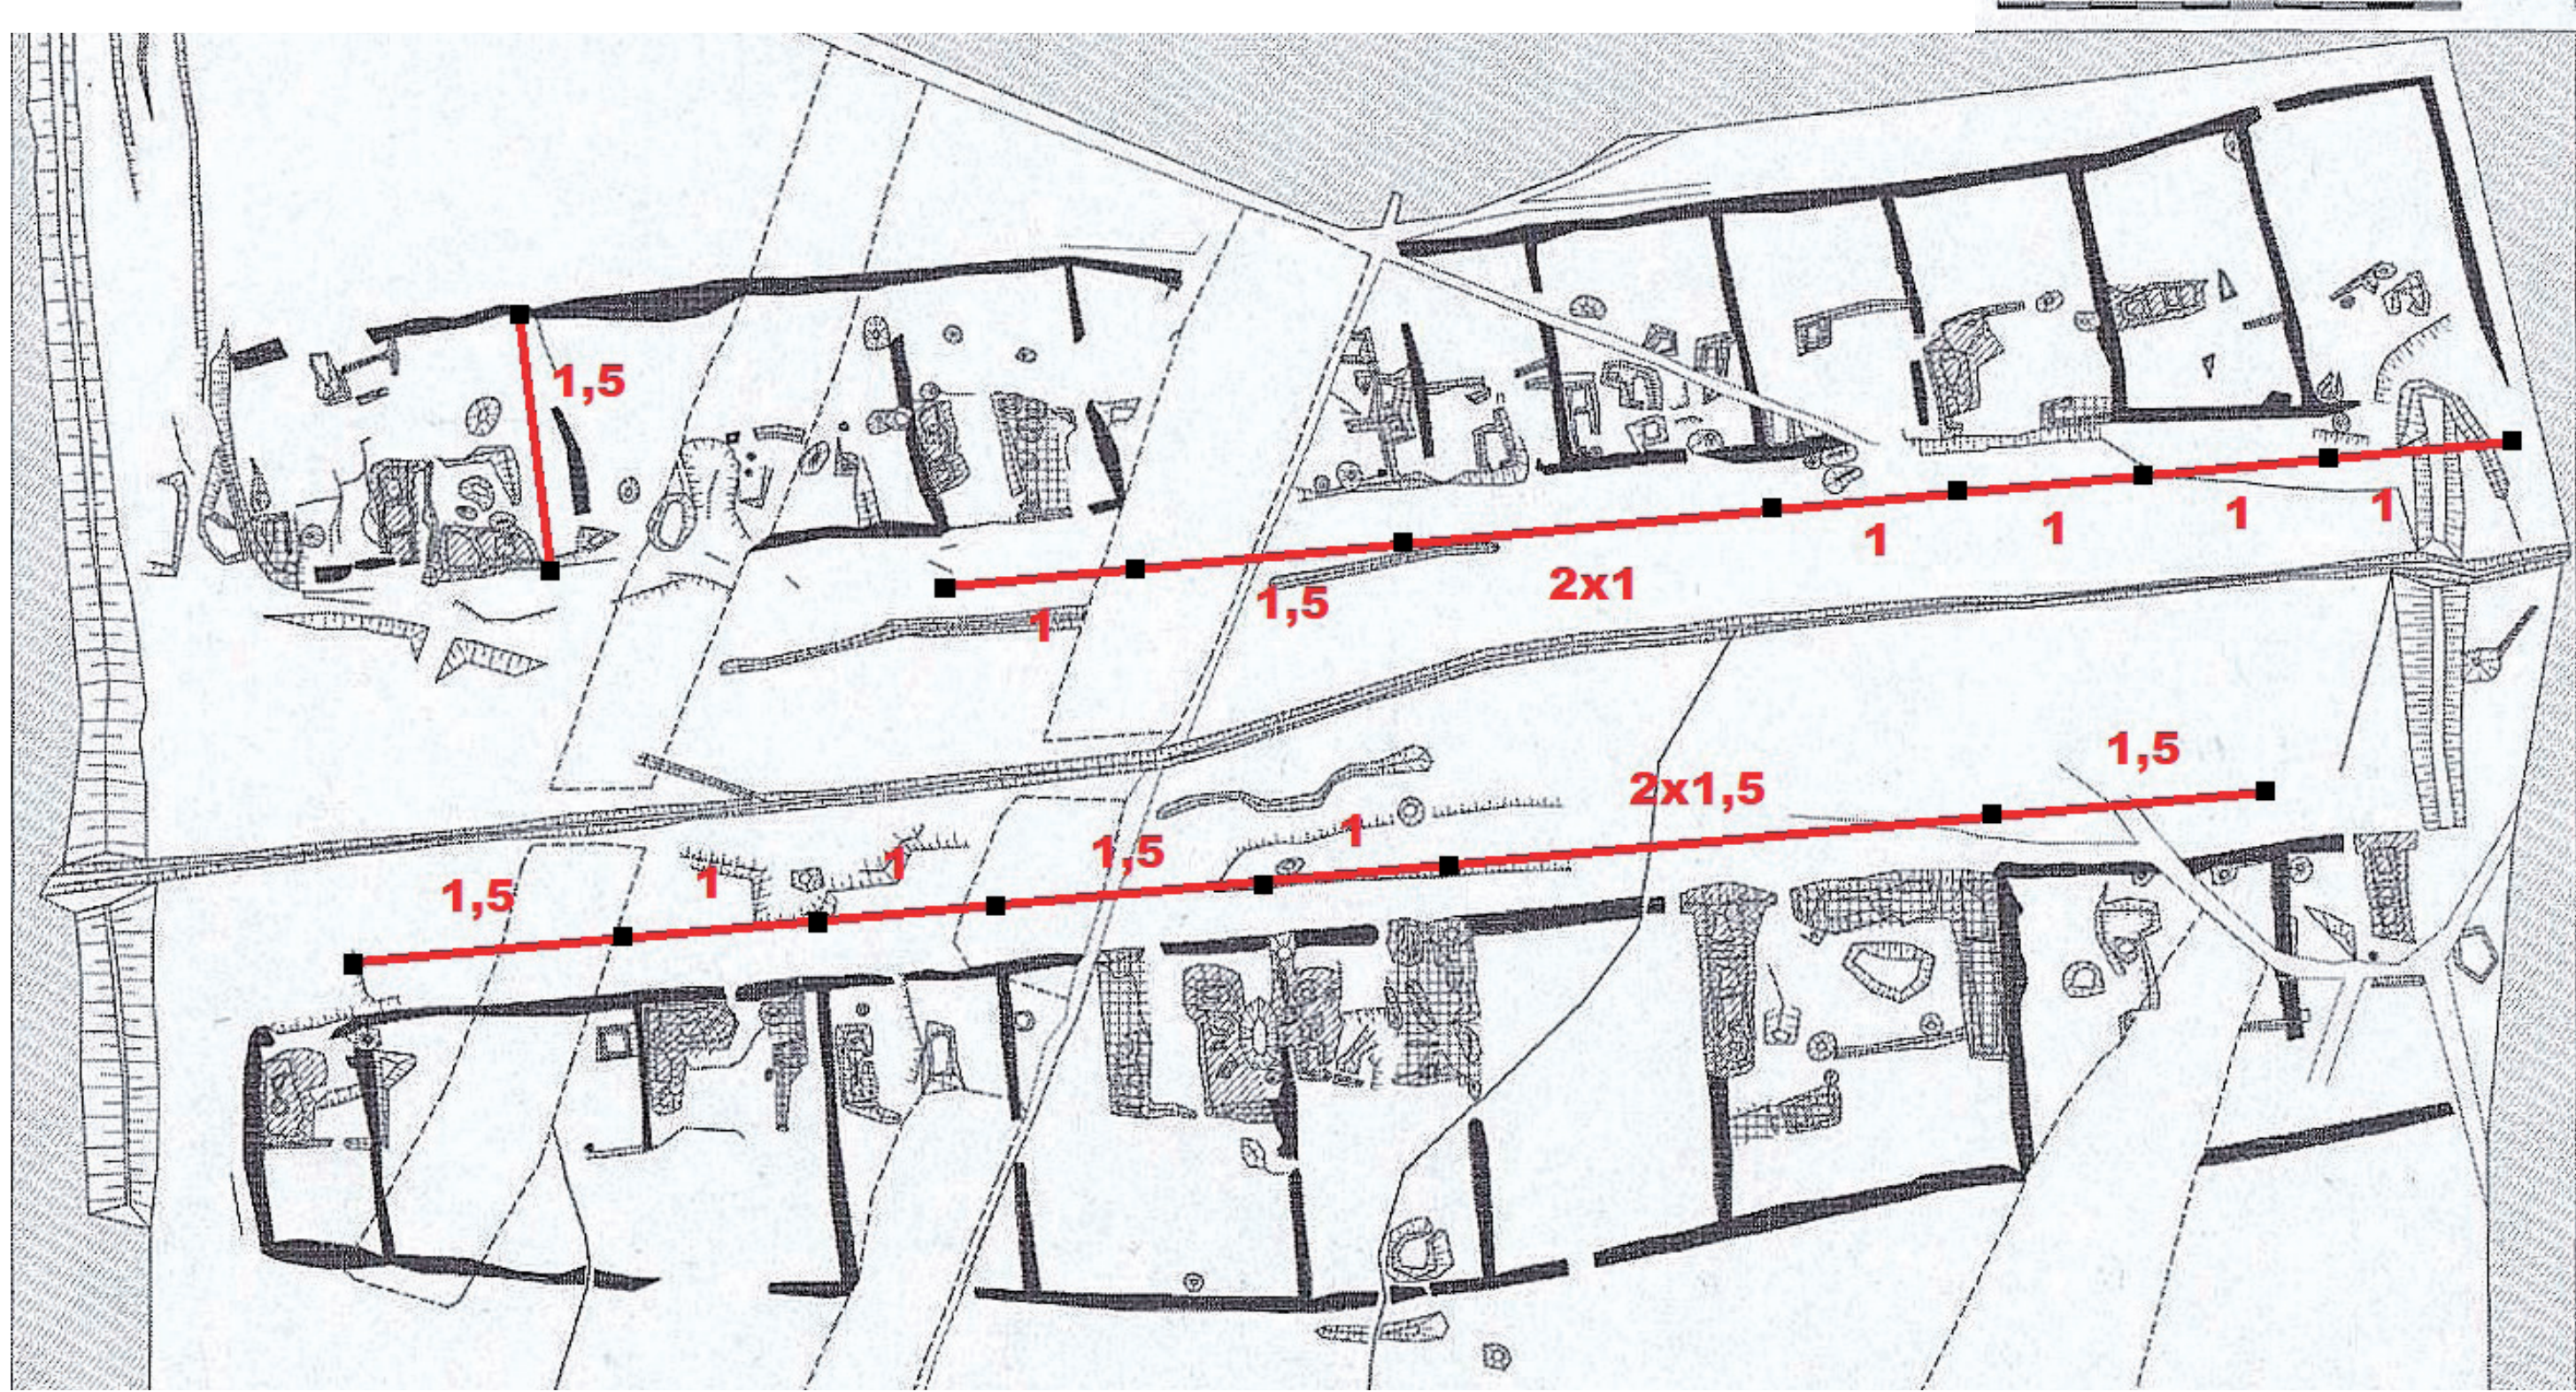
↑ ZSV Hol v Klánovickém lese podle M. Beránka (2011) s vyznačením modulových rozměrů parcel: modul (1) = 72 loktů (tehdejší „dlouhý provazec“), šířka návsi = 3 x 52 loktů. JŠ

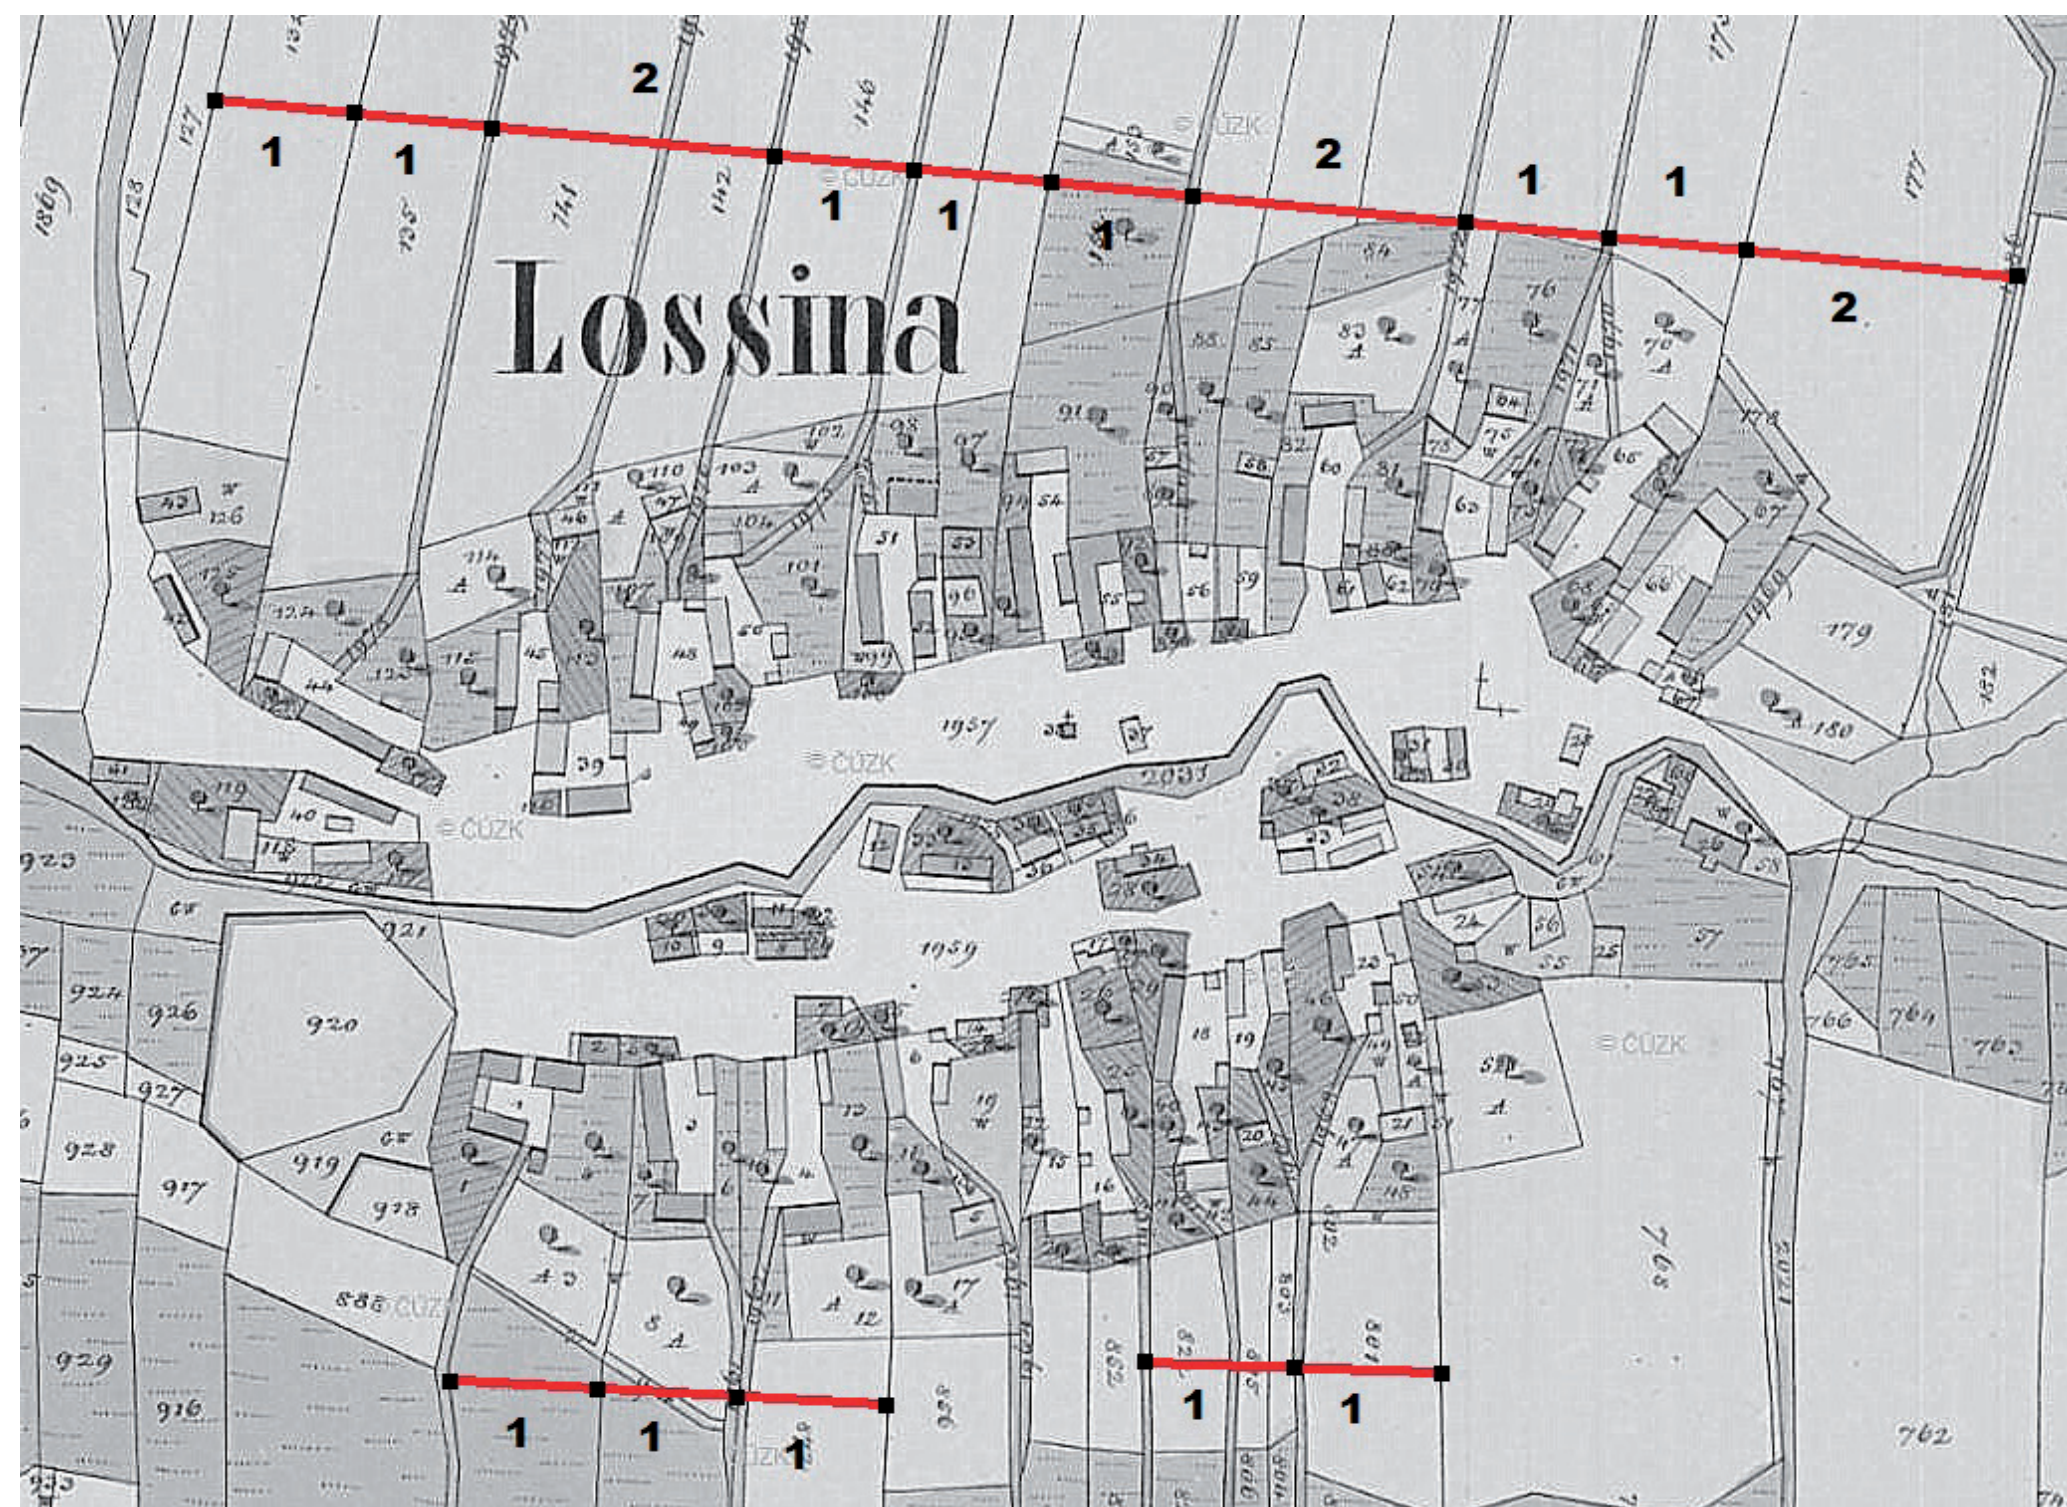
→ Ves Nepomuk u Rožmitálu pod Třemšínem, založená r. 1727 – vyměřovací moduly parcelace podle císařského otisku mapy SK z r. 1830 (ÚAZK). Pro parcelaci se použil ve všech základních rozměrech „zemský provazec“ s délkou 52 pražských loktů. V přílehlém západním úseku se dá identifikovat další, v té době již jen ojediněle aplikovaný středověký provazec s délkou 42 loktů, a použit byl i „desítkový“ násobek loktů, v té době ještě málo obvyklý. JŠ

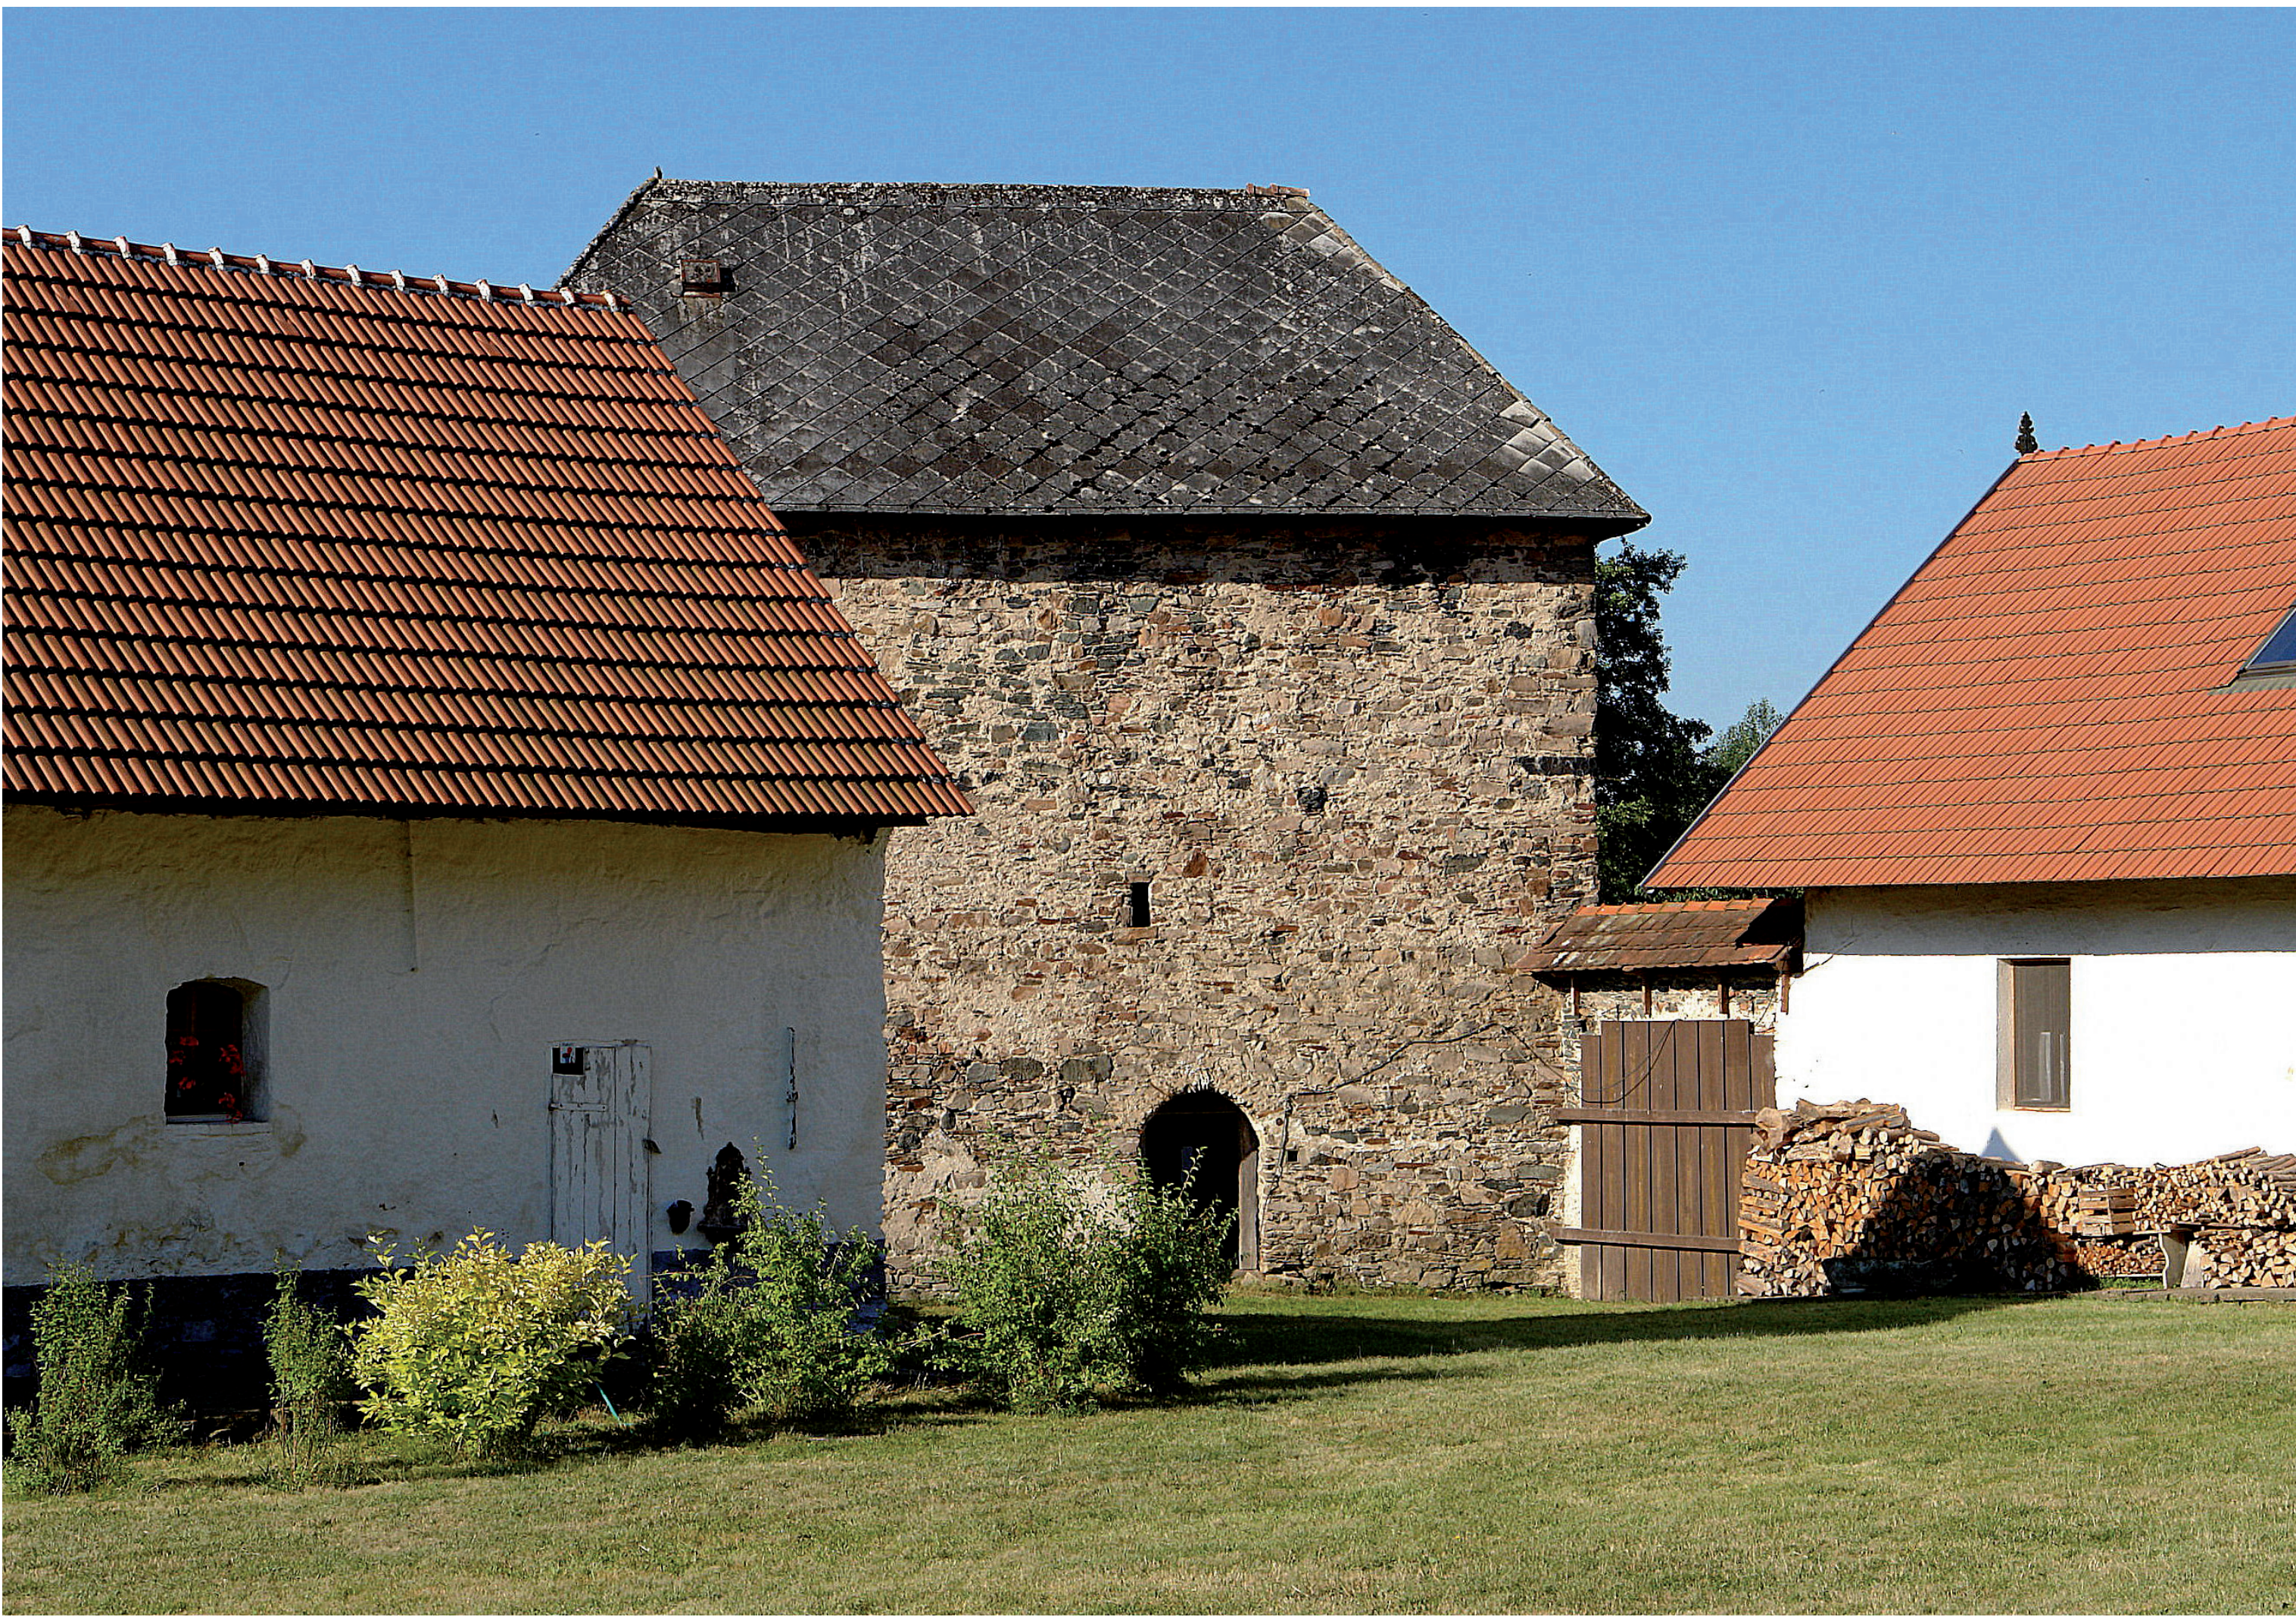
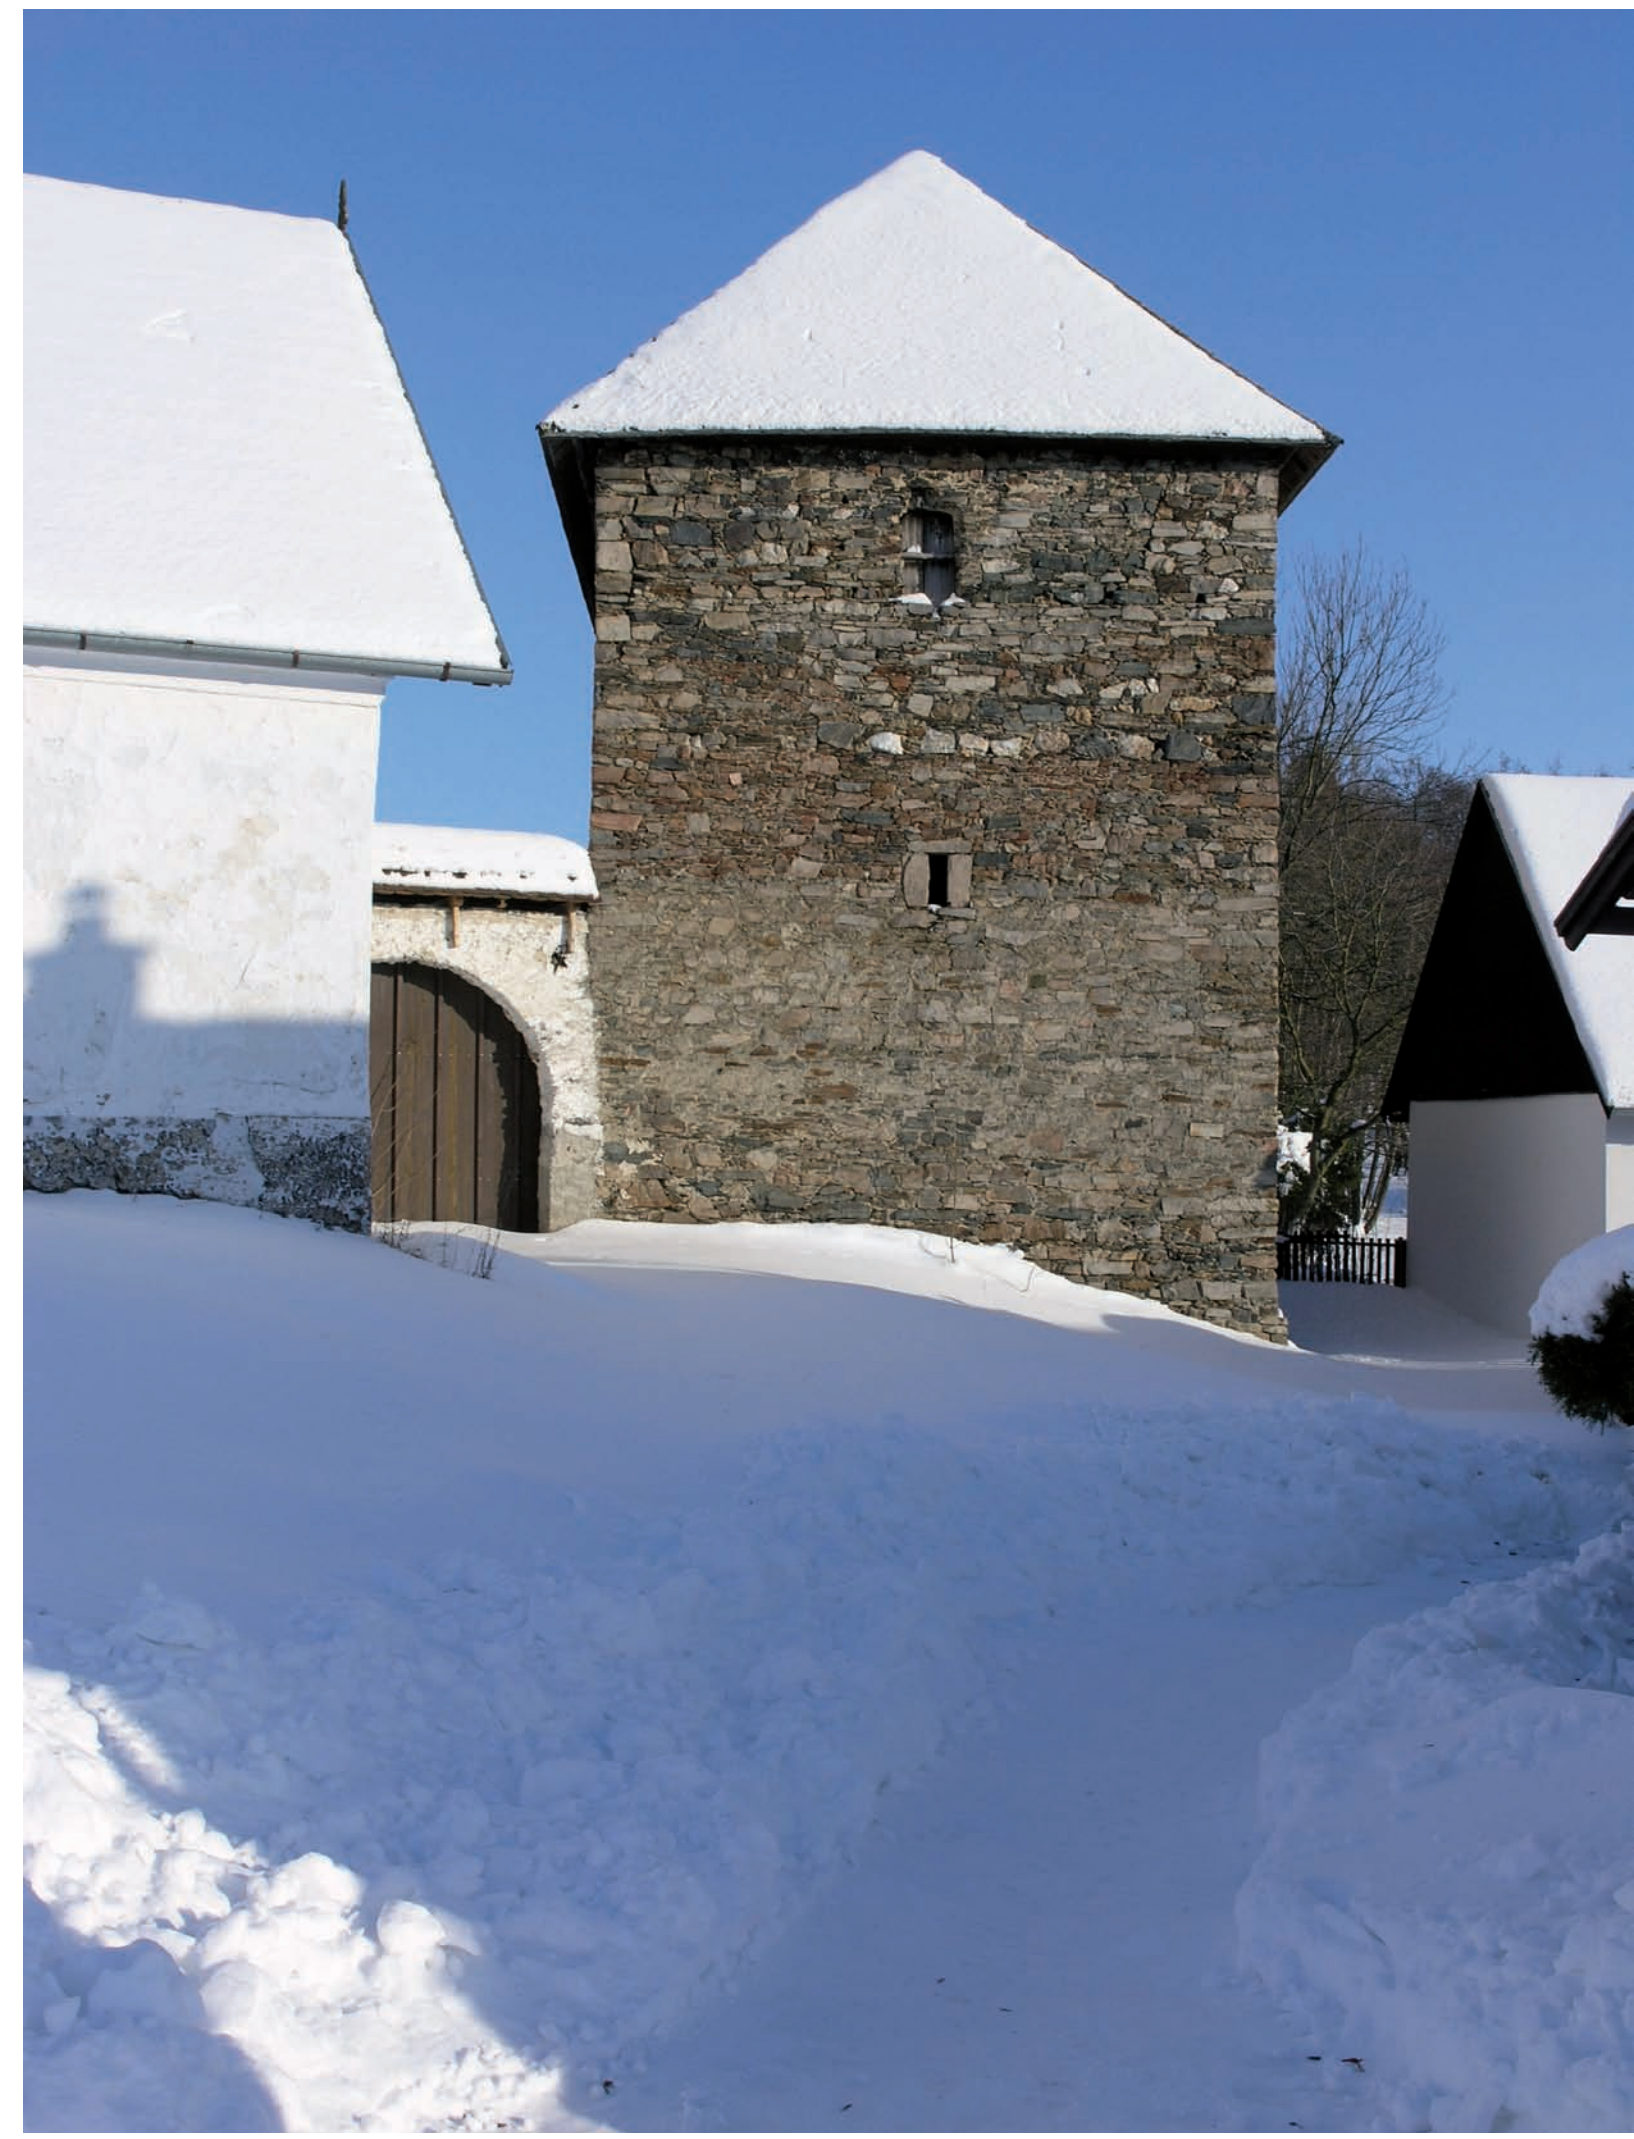
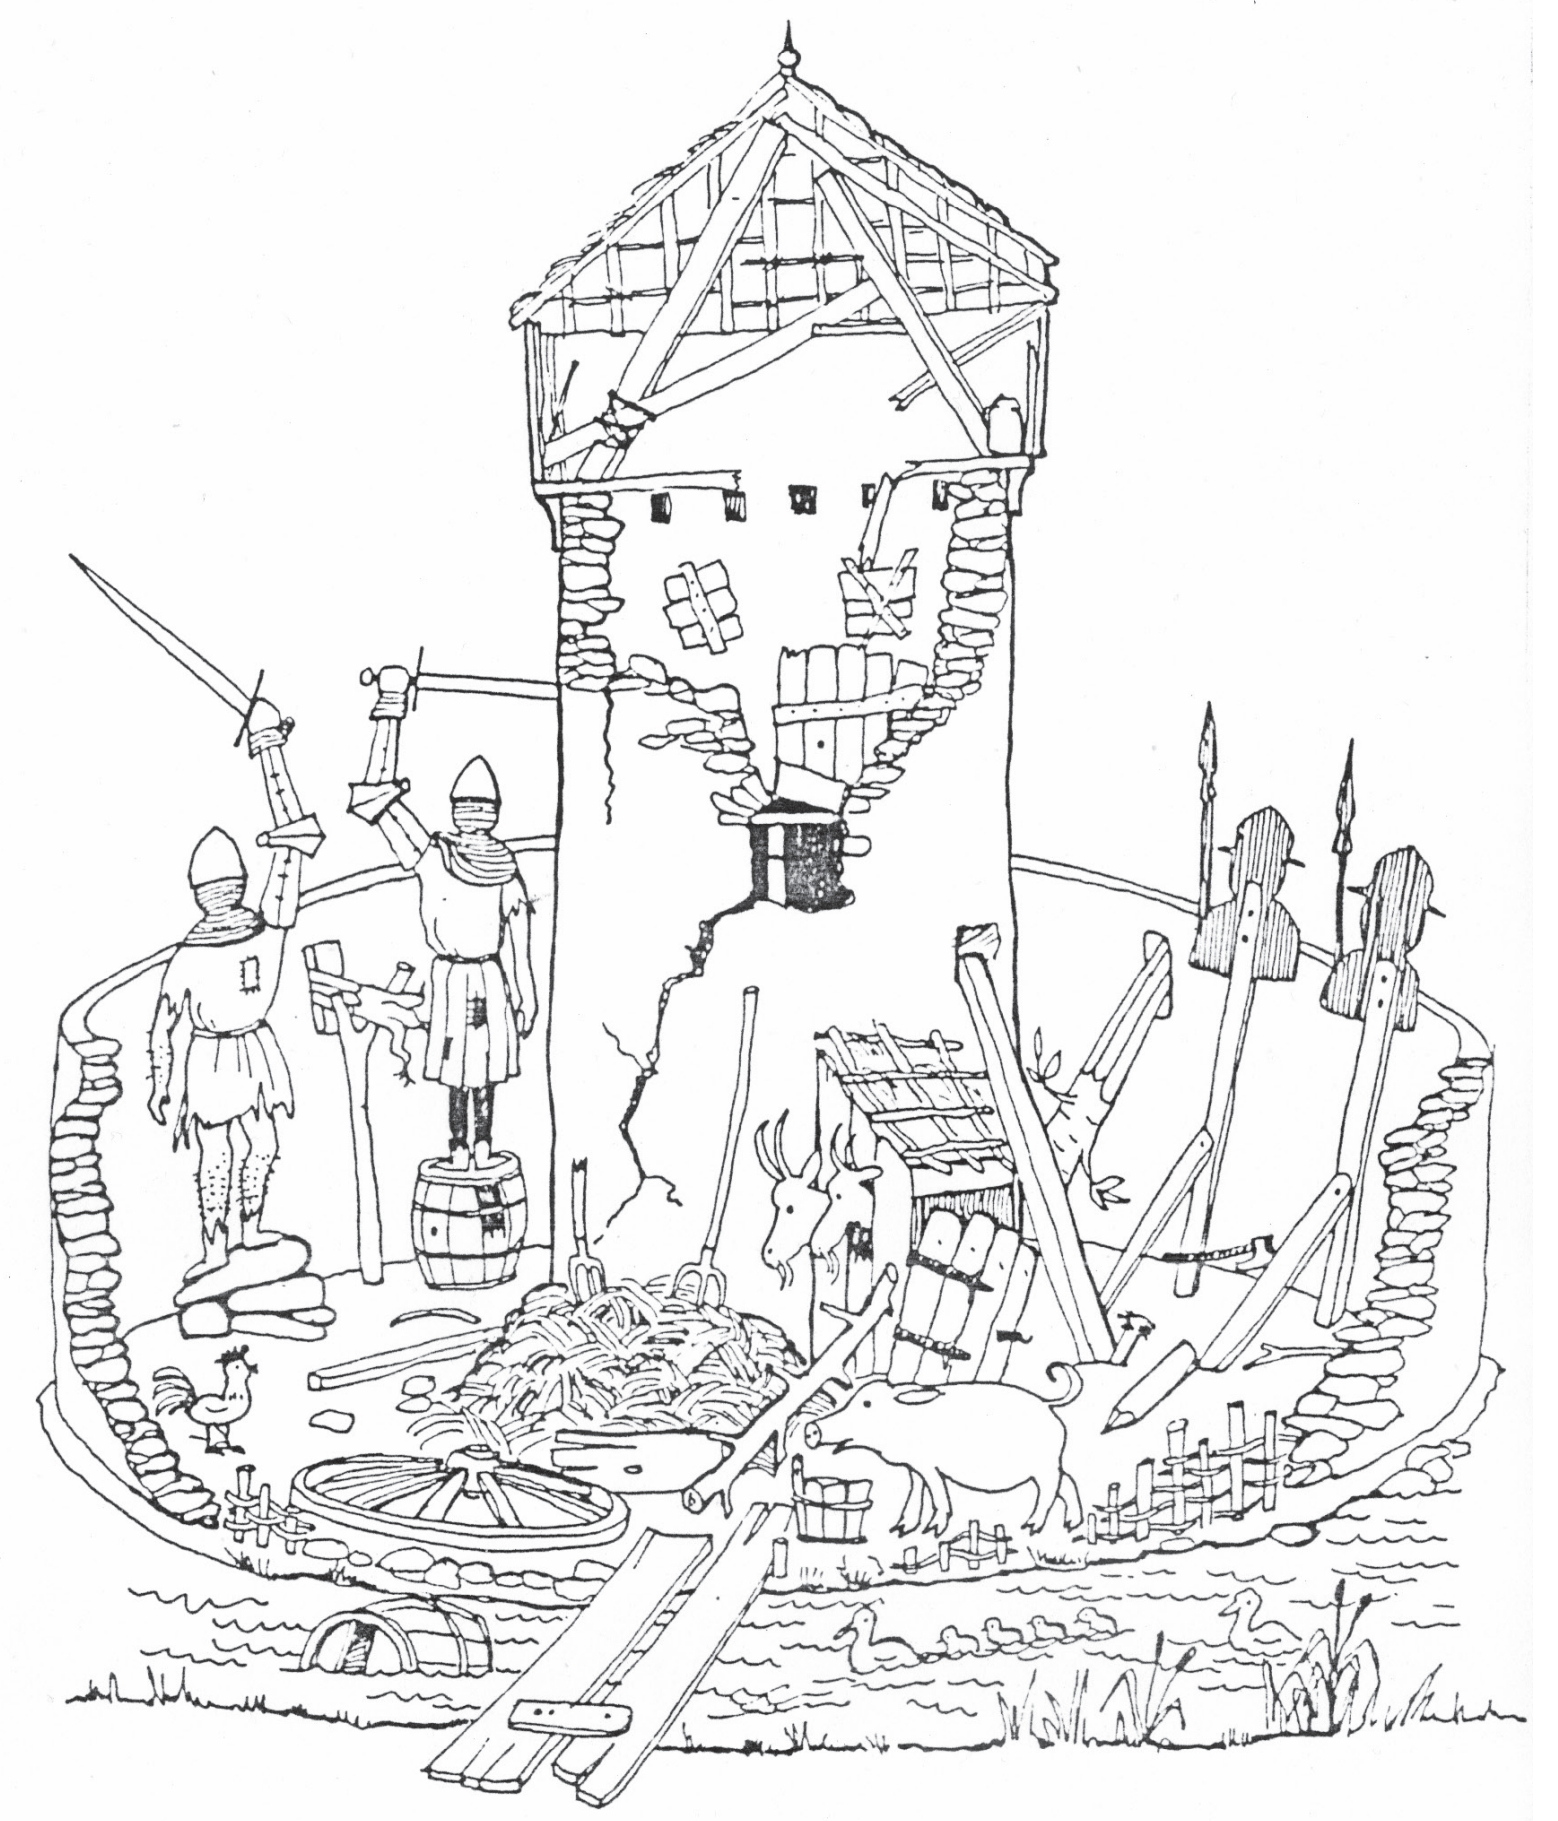
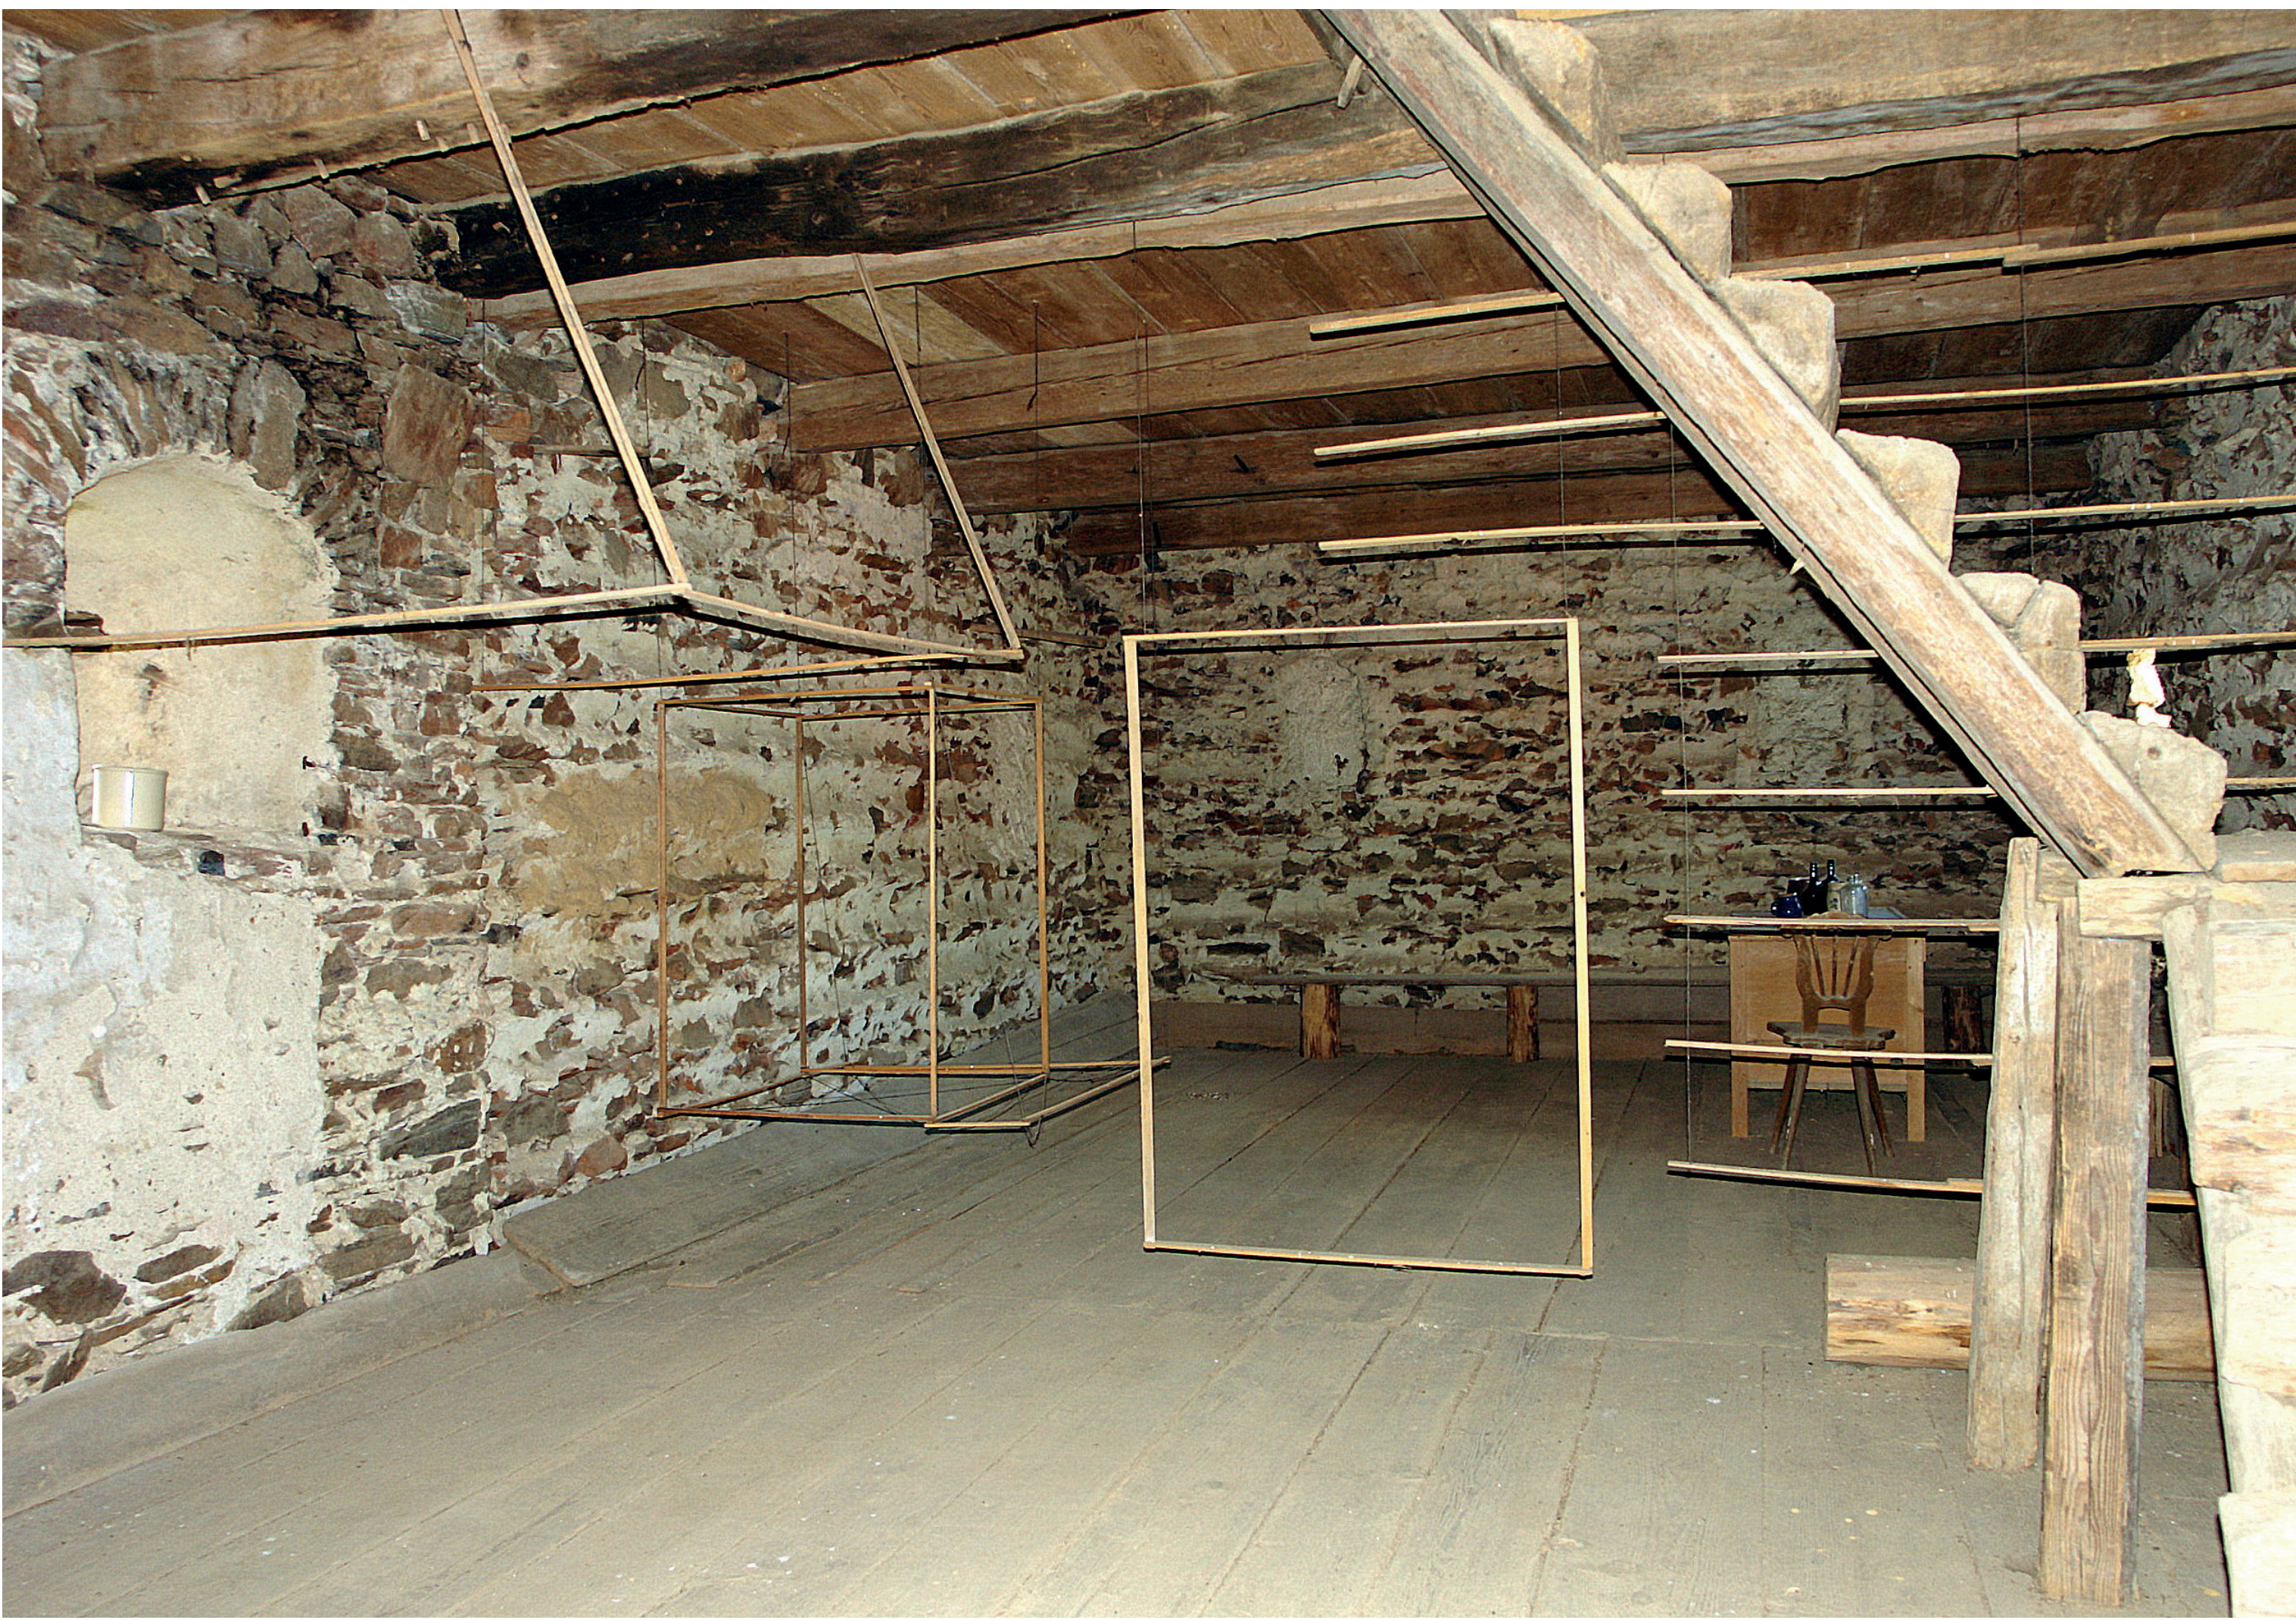
↔ **Sudkův Důl (Pacov) čp. 10.** Usedlost s pozdně gotickou tvrzí. JŠ 2005 a 2007

↙ Pohled z horní síně k někdejší obytné místnosti tvrze s laťkovým náznakem někdejšího uspořádání před zánikem dřevěných konstrukcí. Okno vlevo osvětlovalo „kuchyňský kout“, fungující zejména jako příkládací prostor pro obsluhu kamen ve světnici. Nad tímto prostorem bylo ze stropních trámů vyvěšené kónické ústí dymníkového komína, po kterém se na stěně i na trámec zachovaly otisky. Uprostřed je naznačen otvor vstupu do světnice, vpravo ukazují vodorovné laťky spáry roubené stěny. JŠ 2007

↙↗ Rekonstrukční kresba téže situace ze strany světnice s roubenými kuláčovými stěnami, vstupem ze síně a tělesem kachlových kamen s rohovou lavicí. JŠ ↙↗↙ Sálový prostor ve 2. patře tvrze se zřetelnou stopou velkého dřevohlíněného komína. Na stěně vlevo byla provedena omítka jen ke komínu, který byl proveden dříve včetně lepenicového pokryvu své dřevěné konstrukce. JŠ 2007.
