# HISTORICKÁ ARCHITEKTURA

## nejen lidová

Výstava k životnímu jubileu architekta a stavebního historika

**Jiřího Škabradý (\* 20. 2. 1946)**

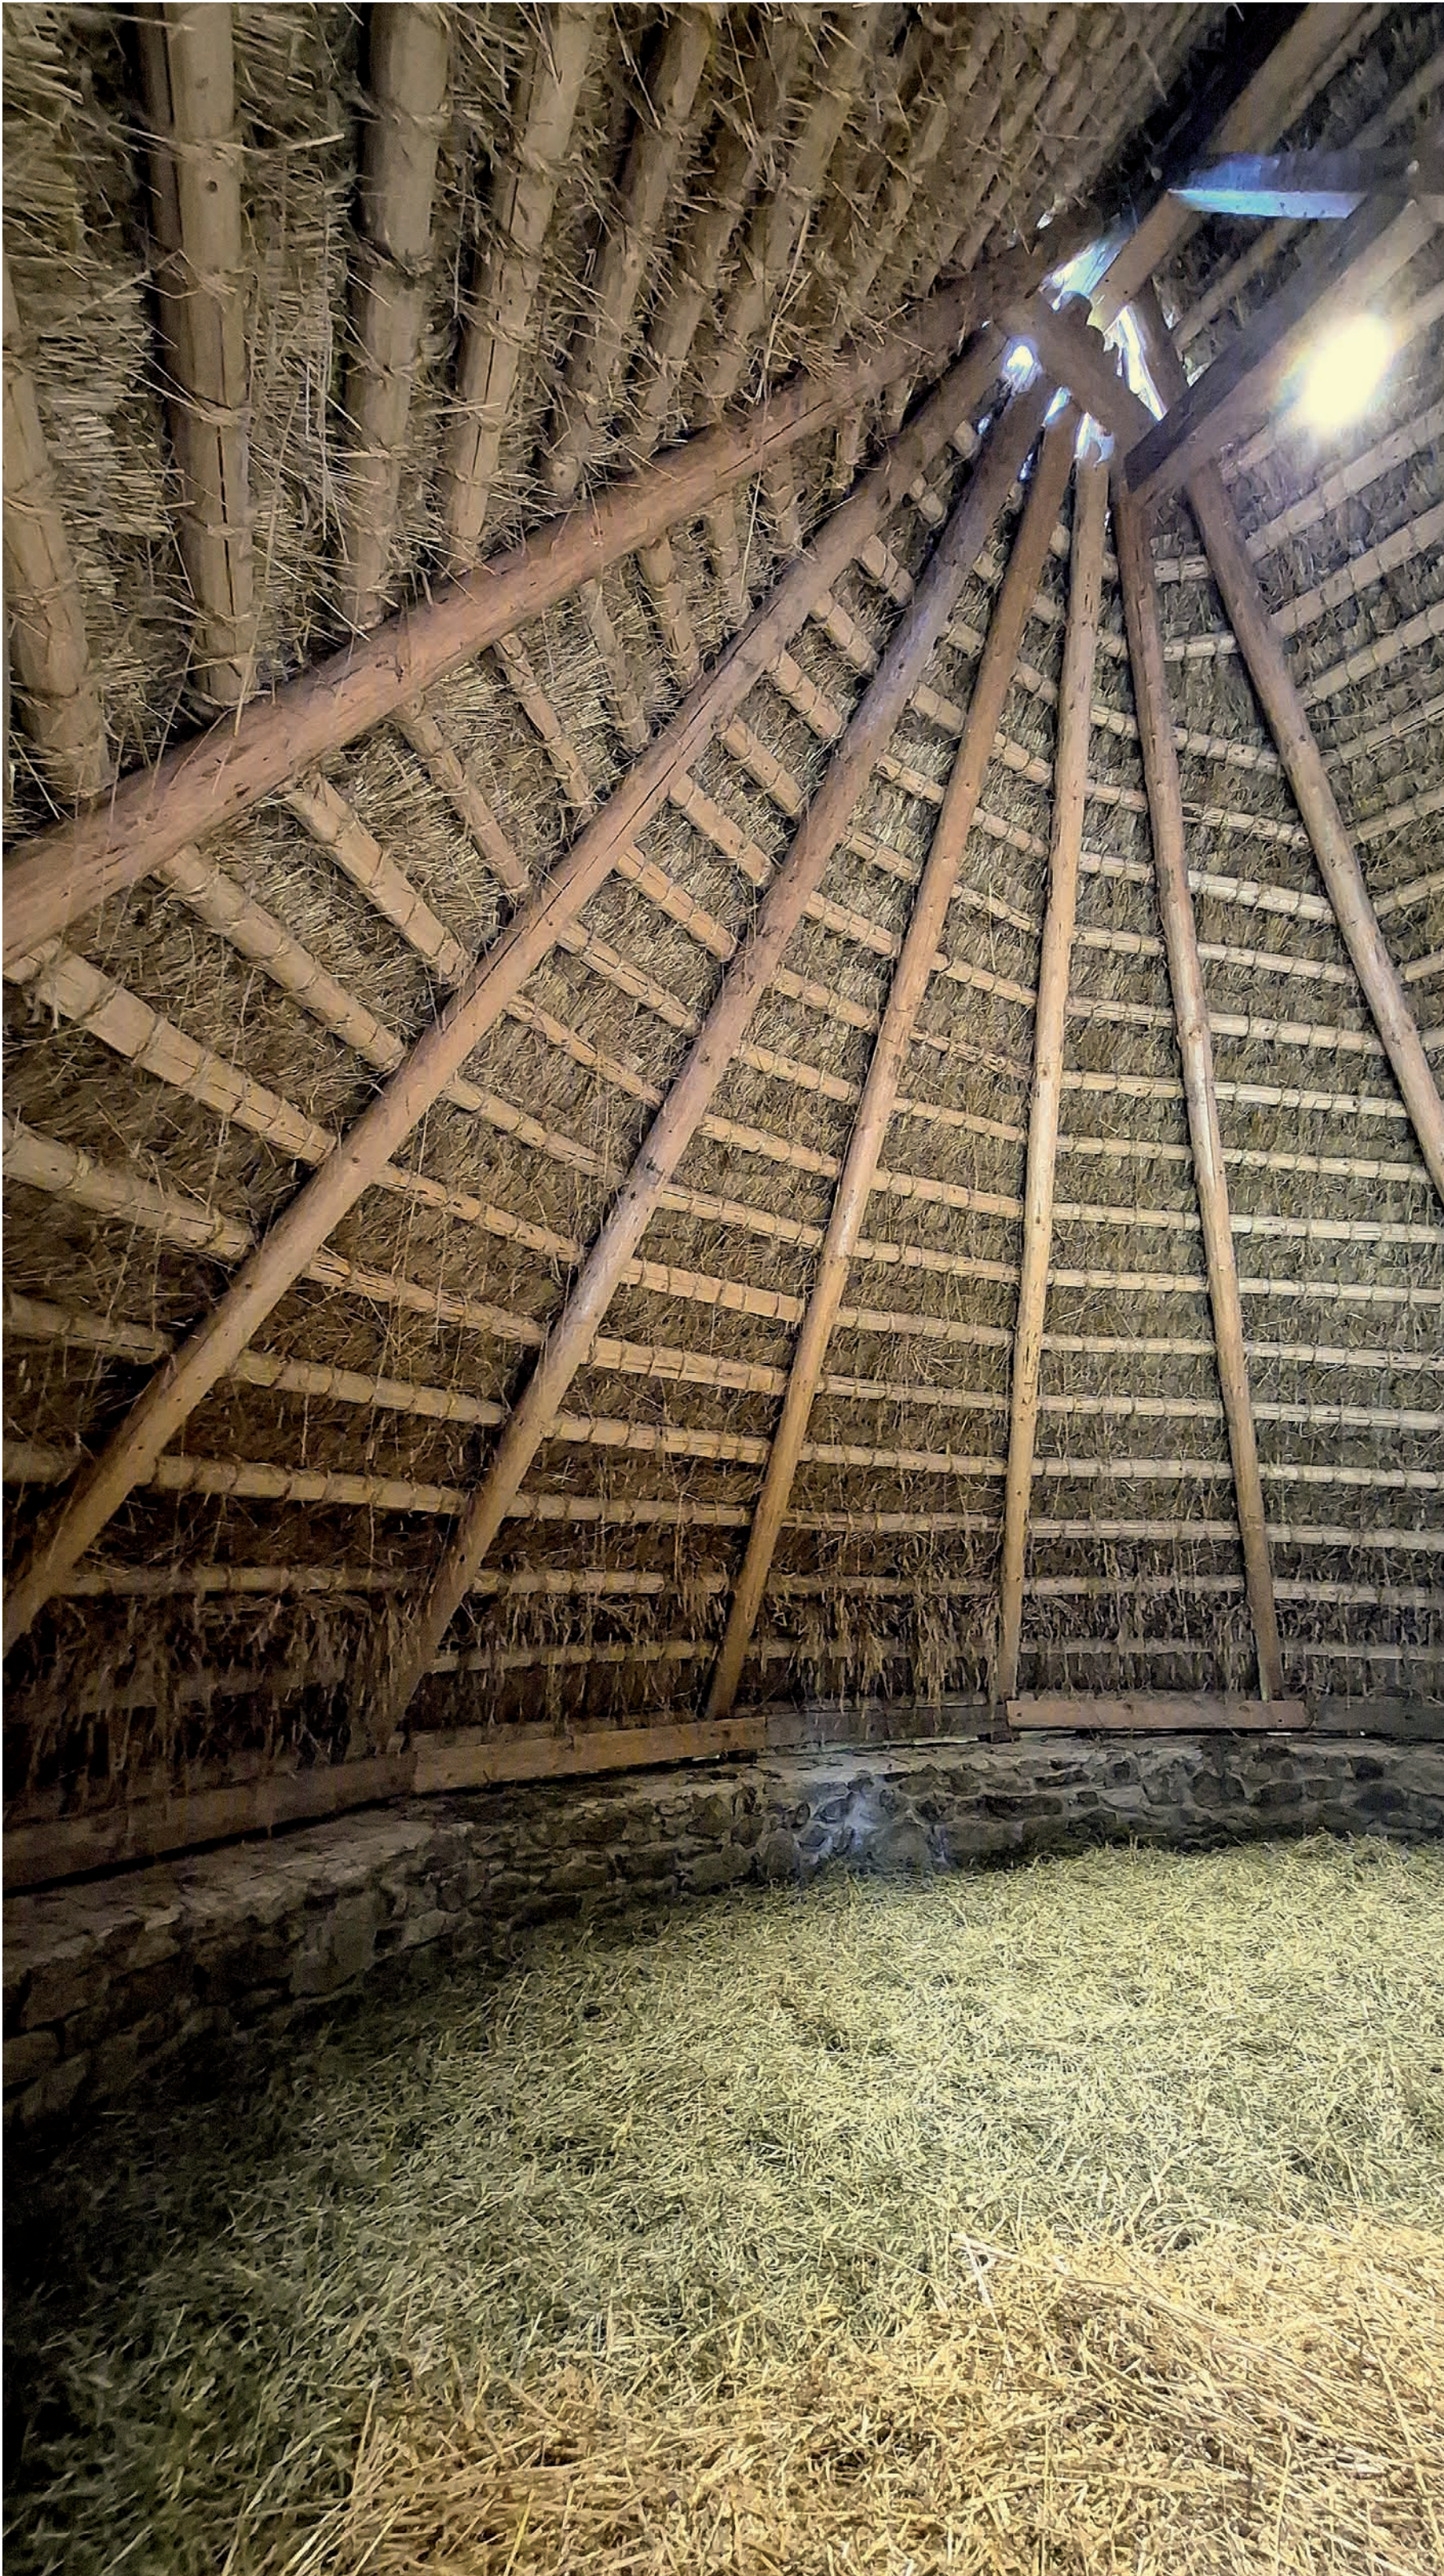
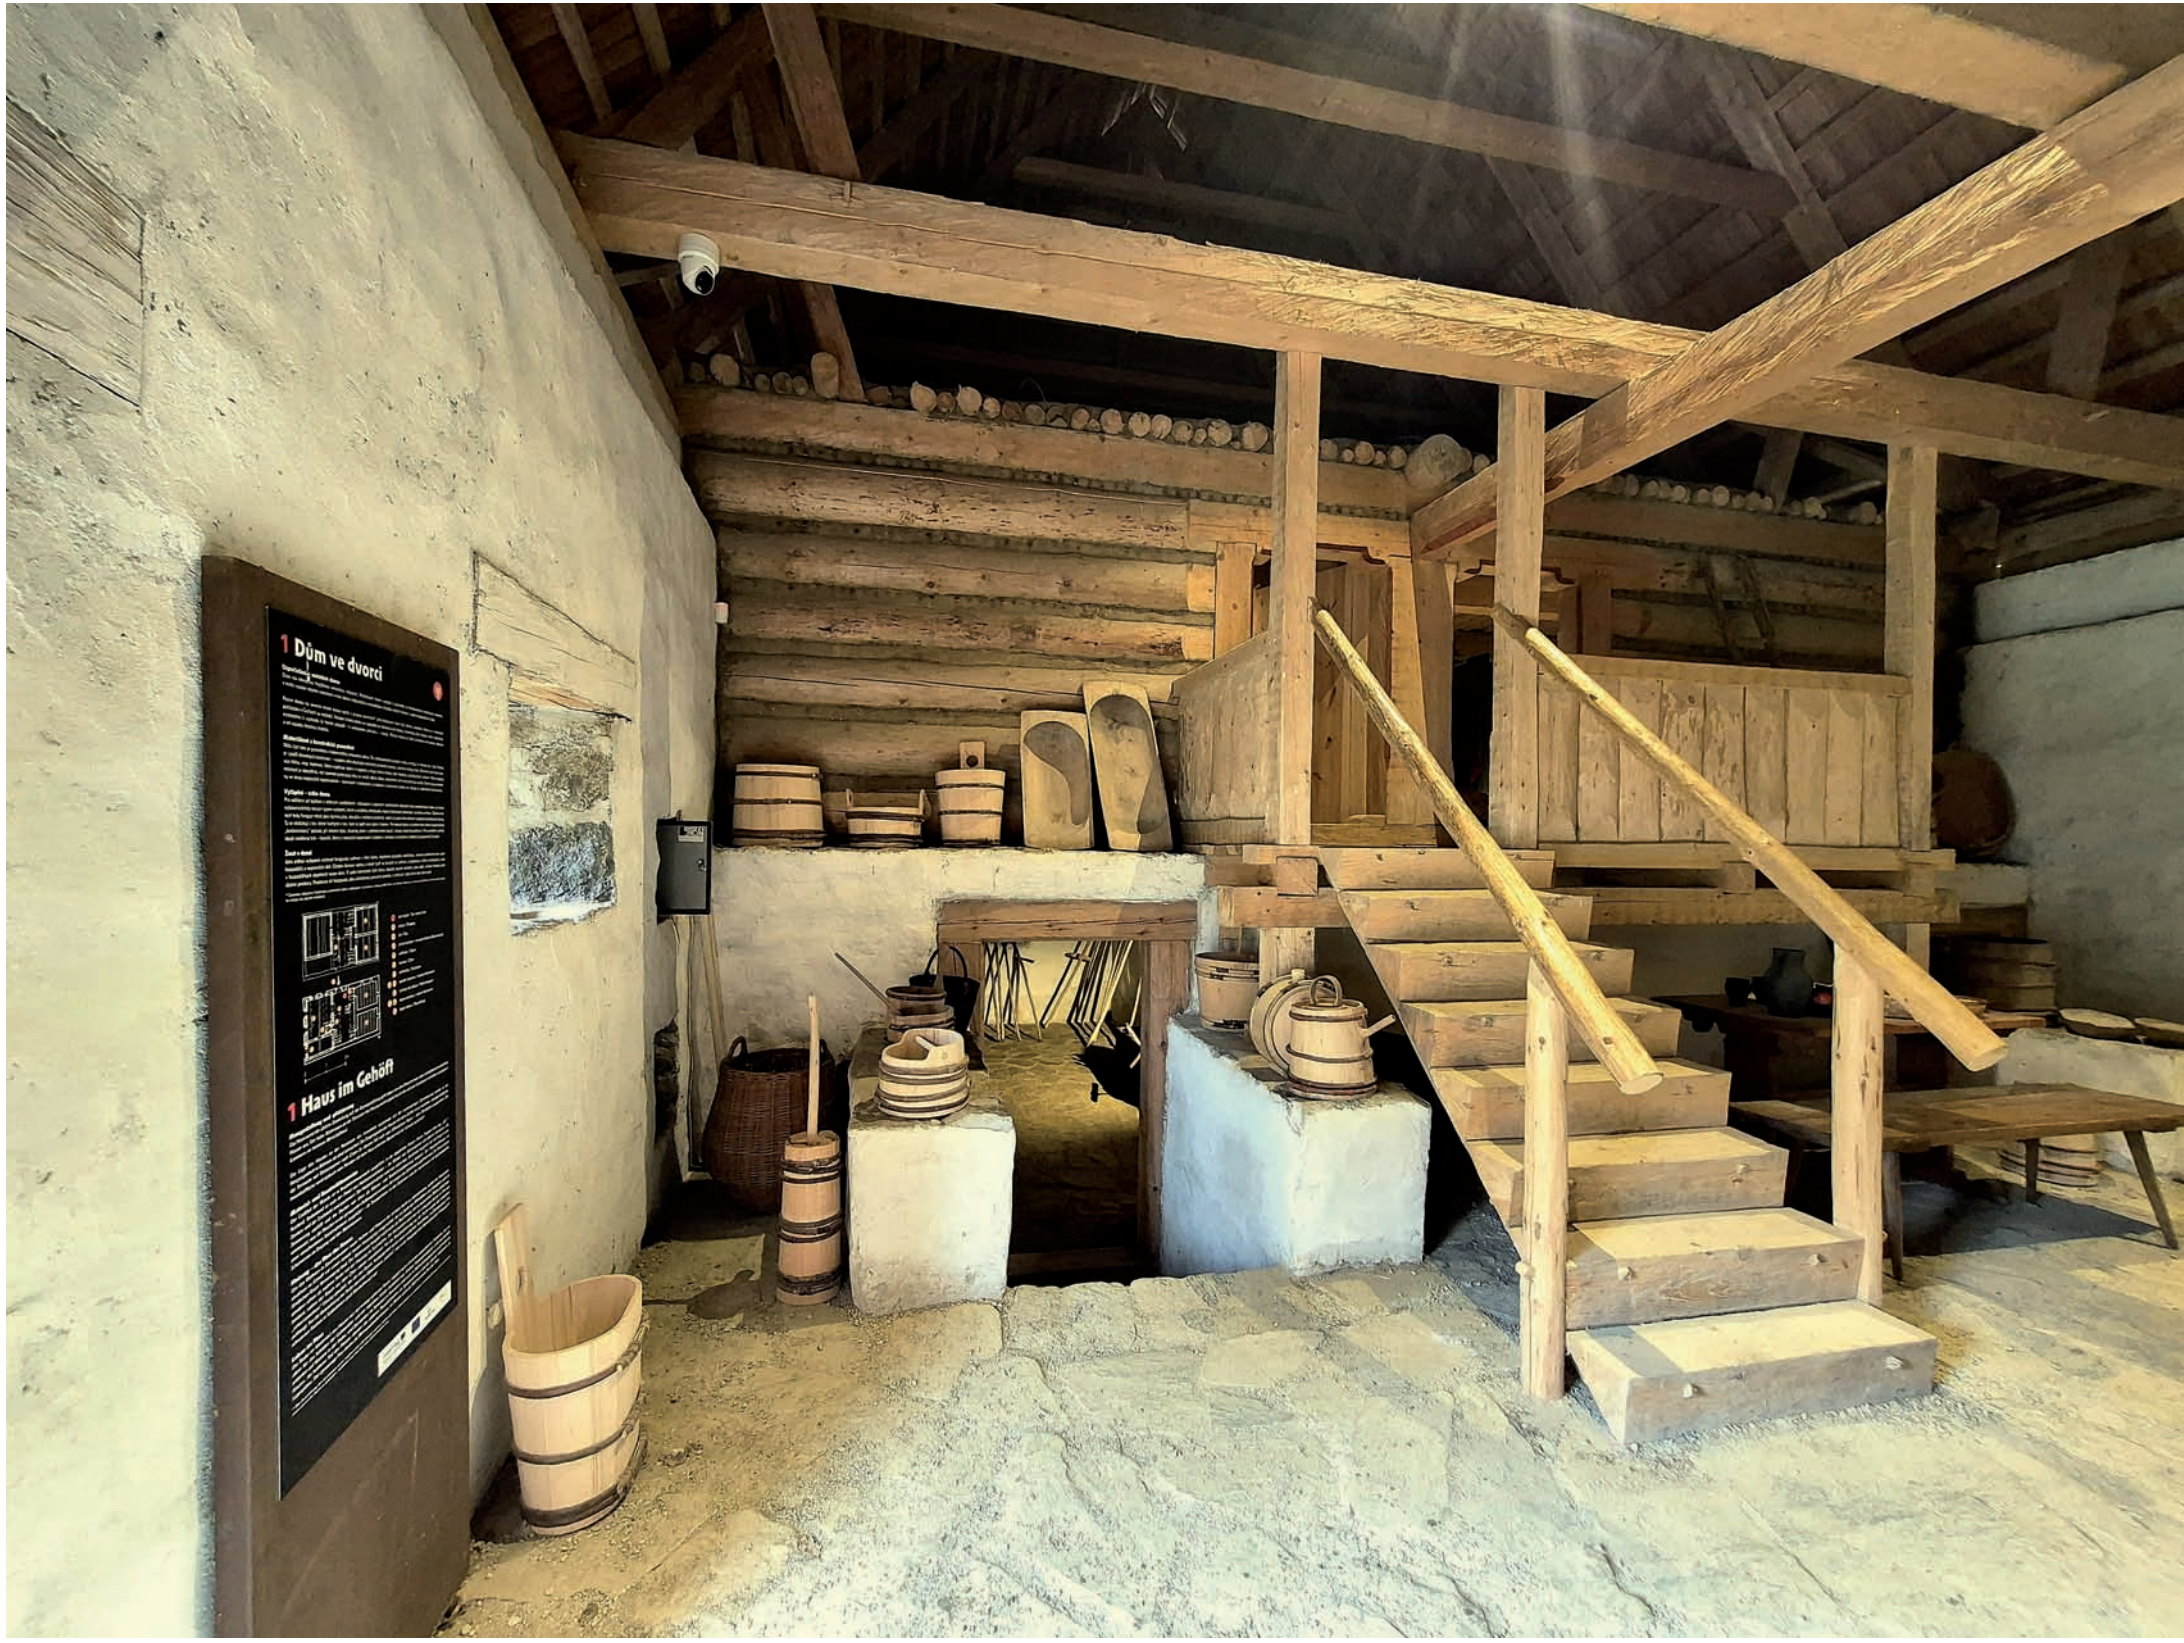
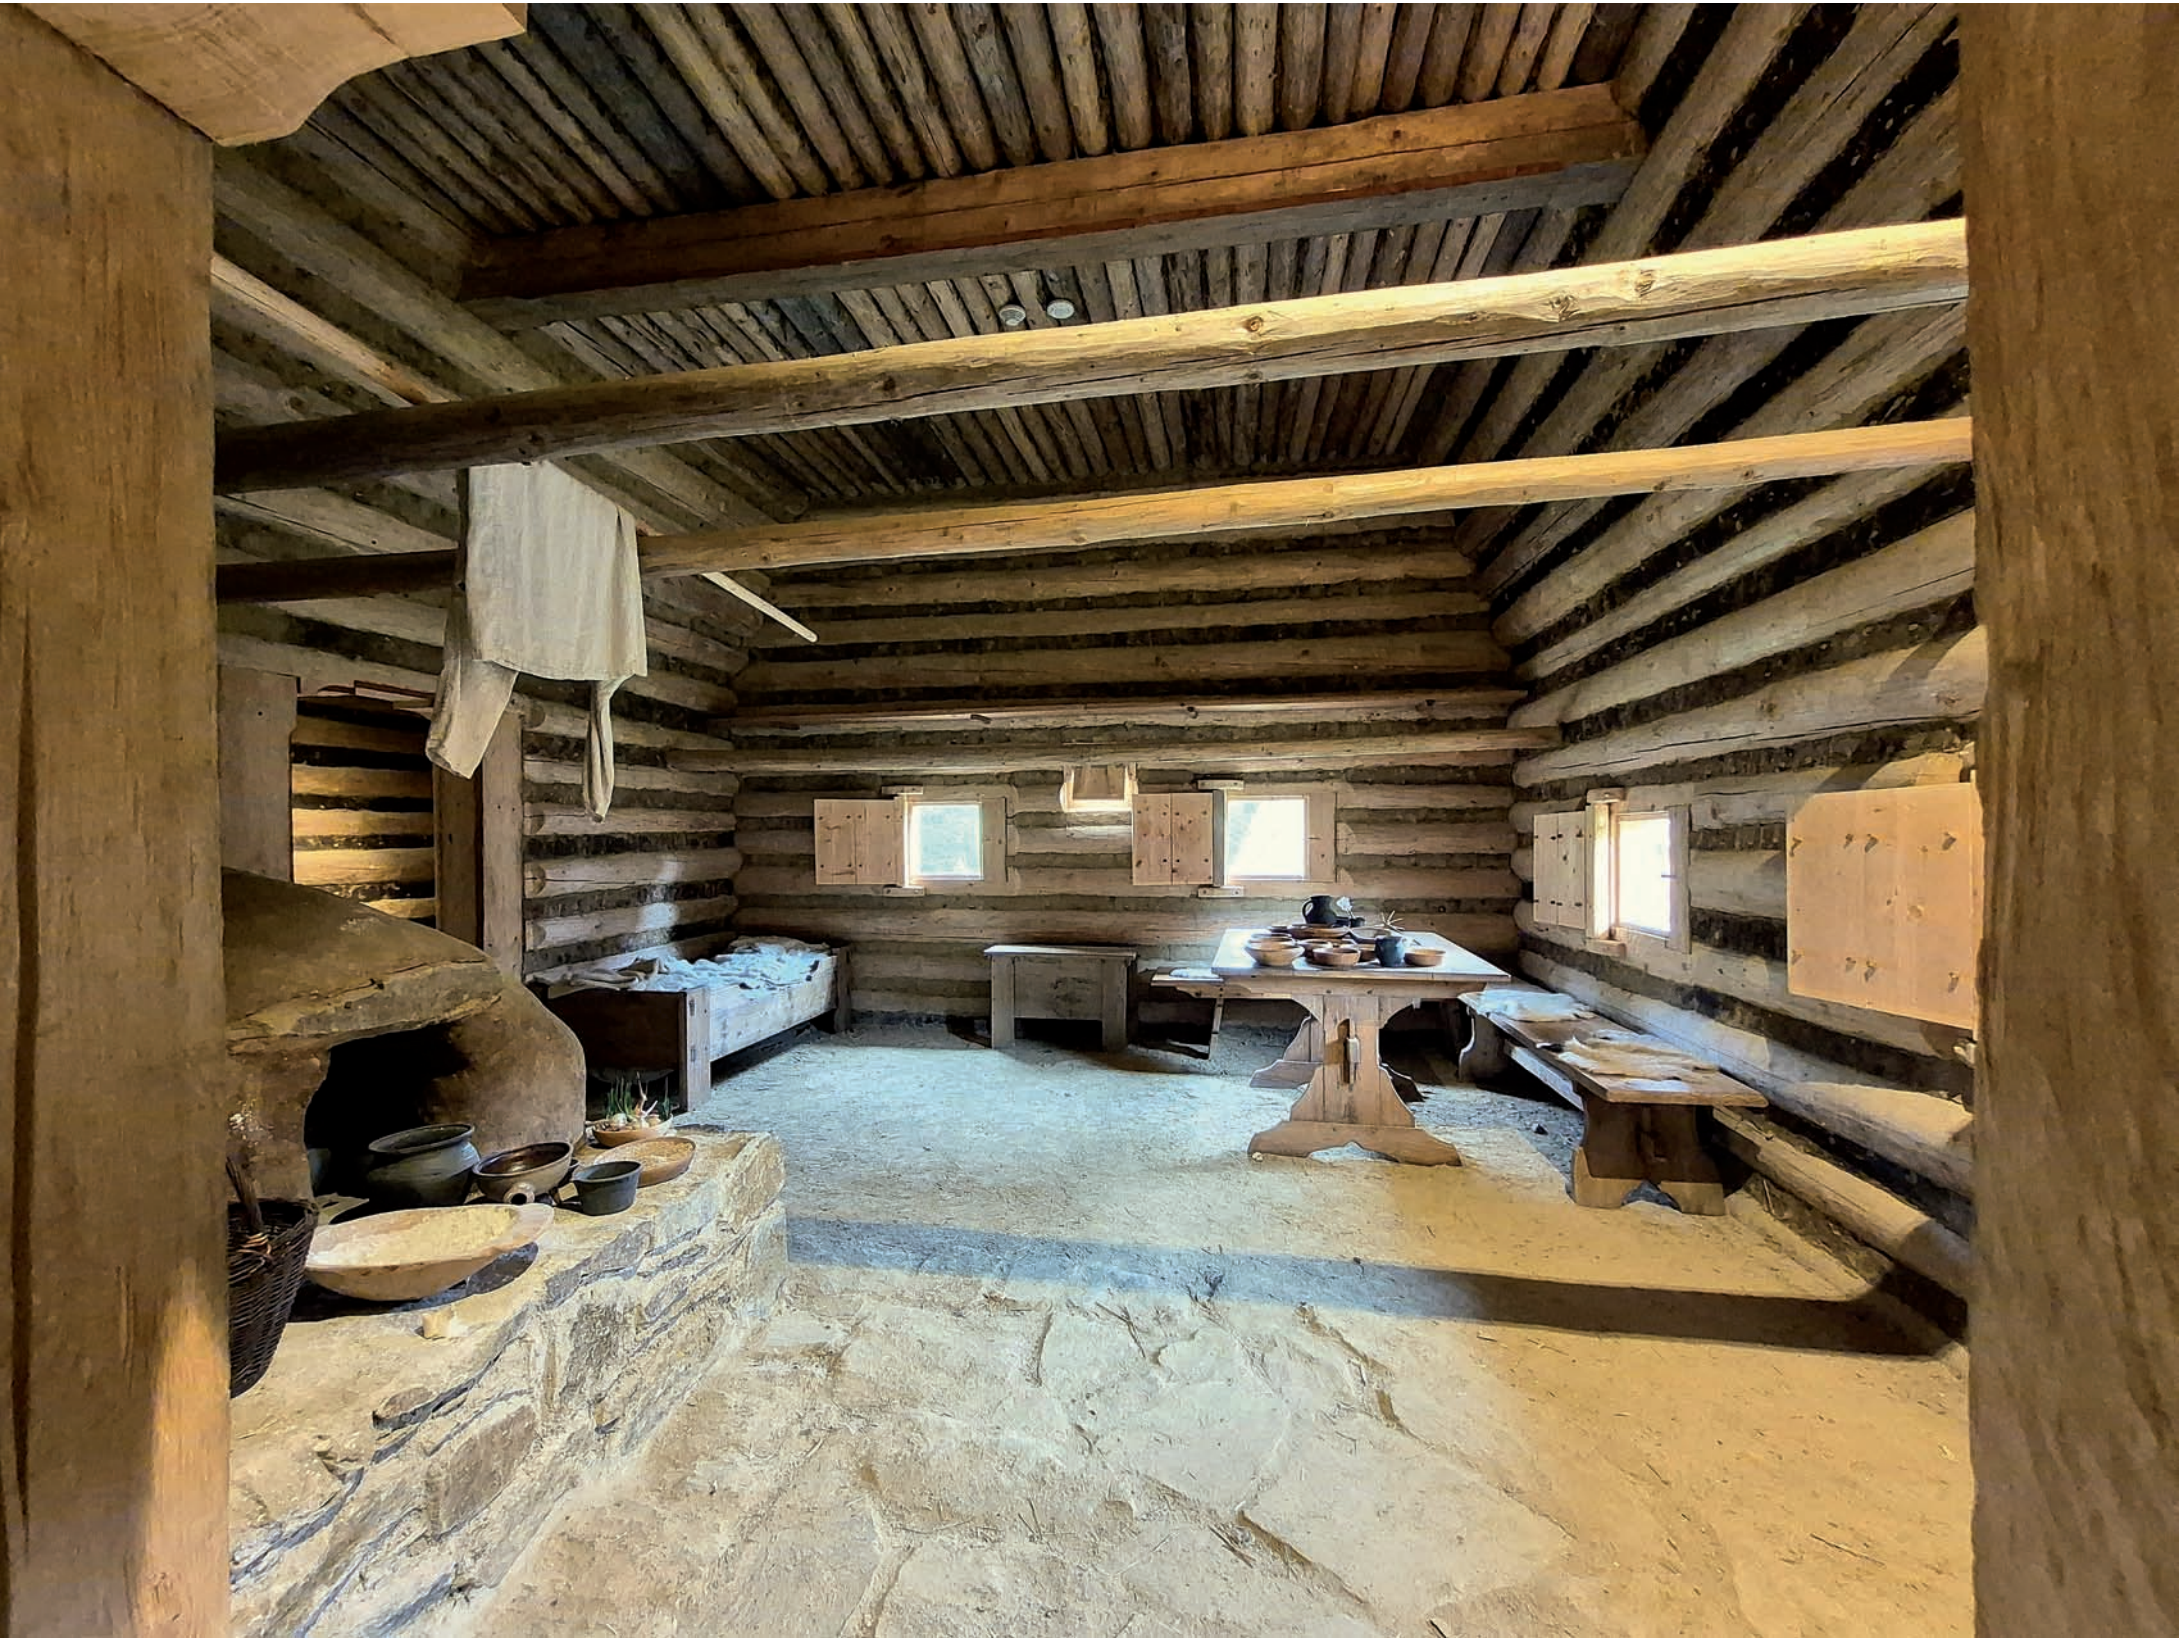
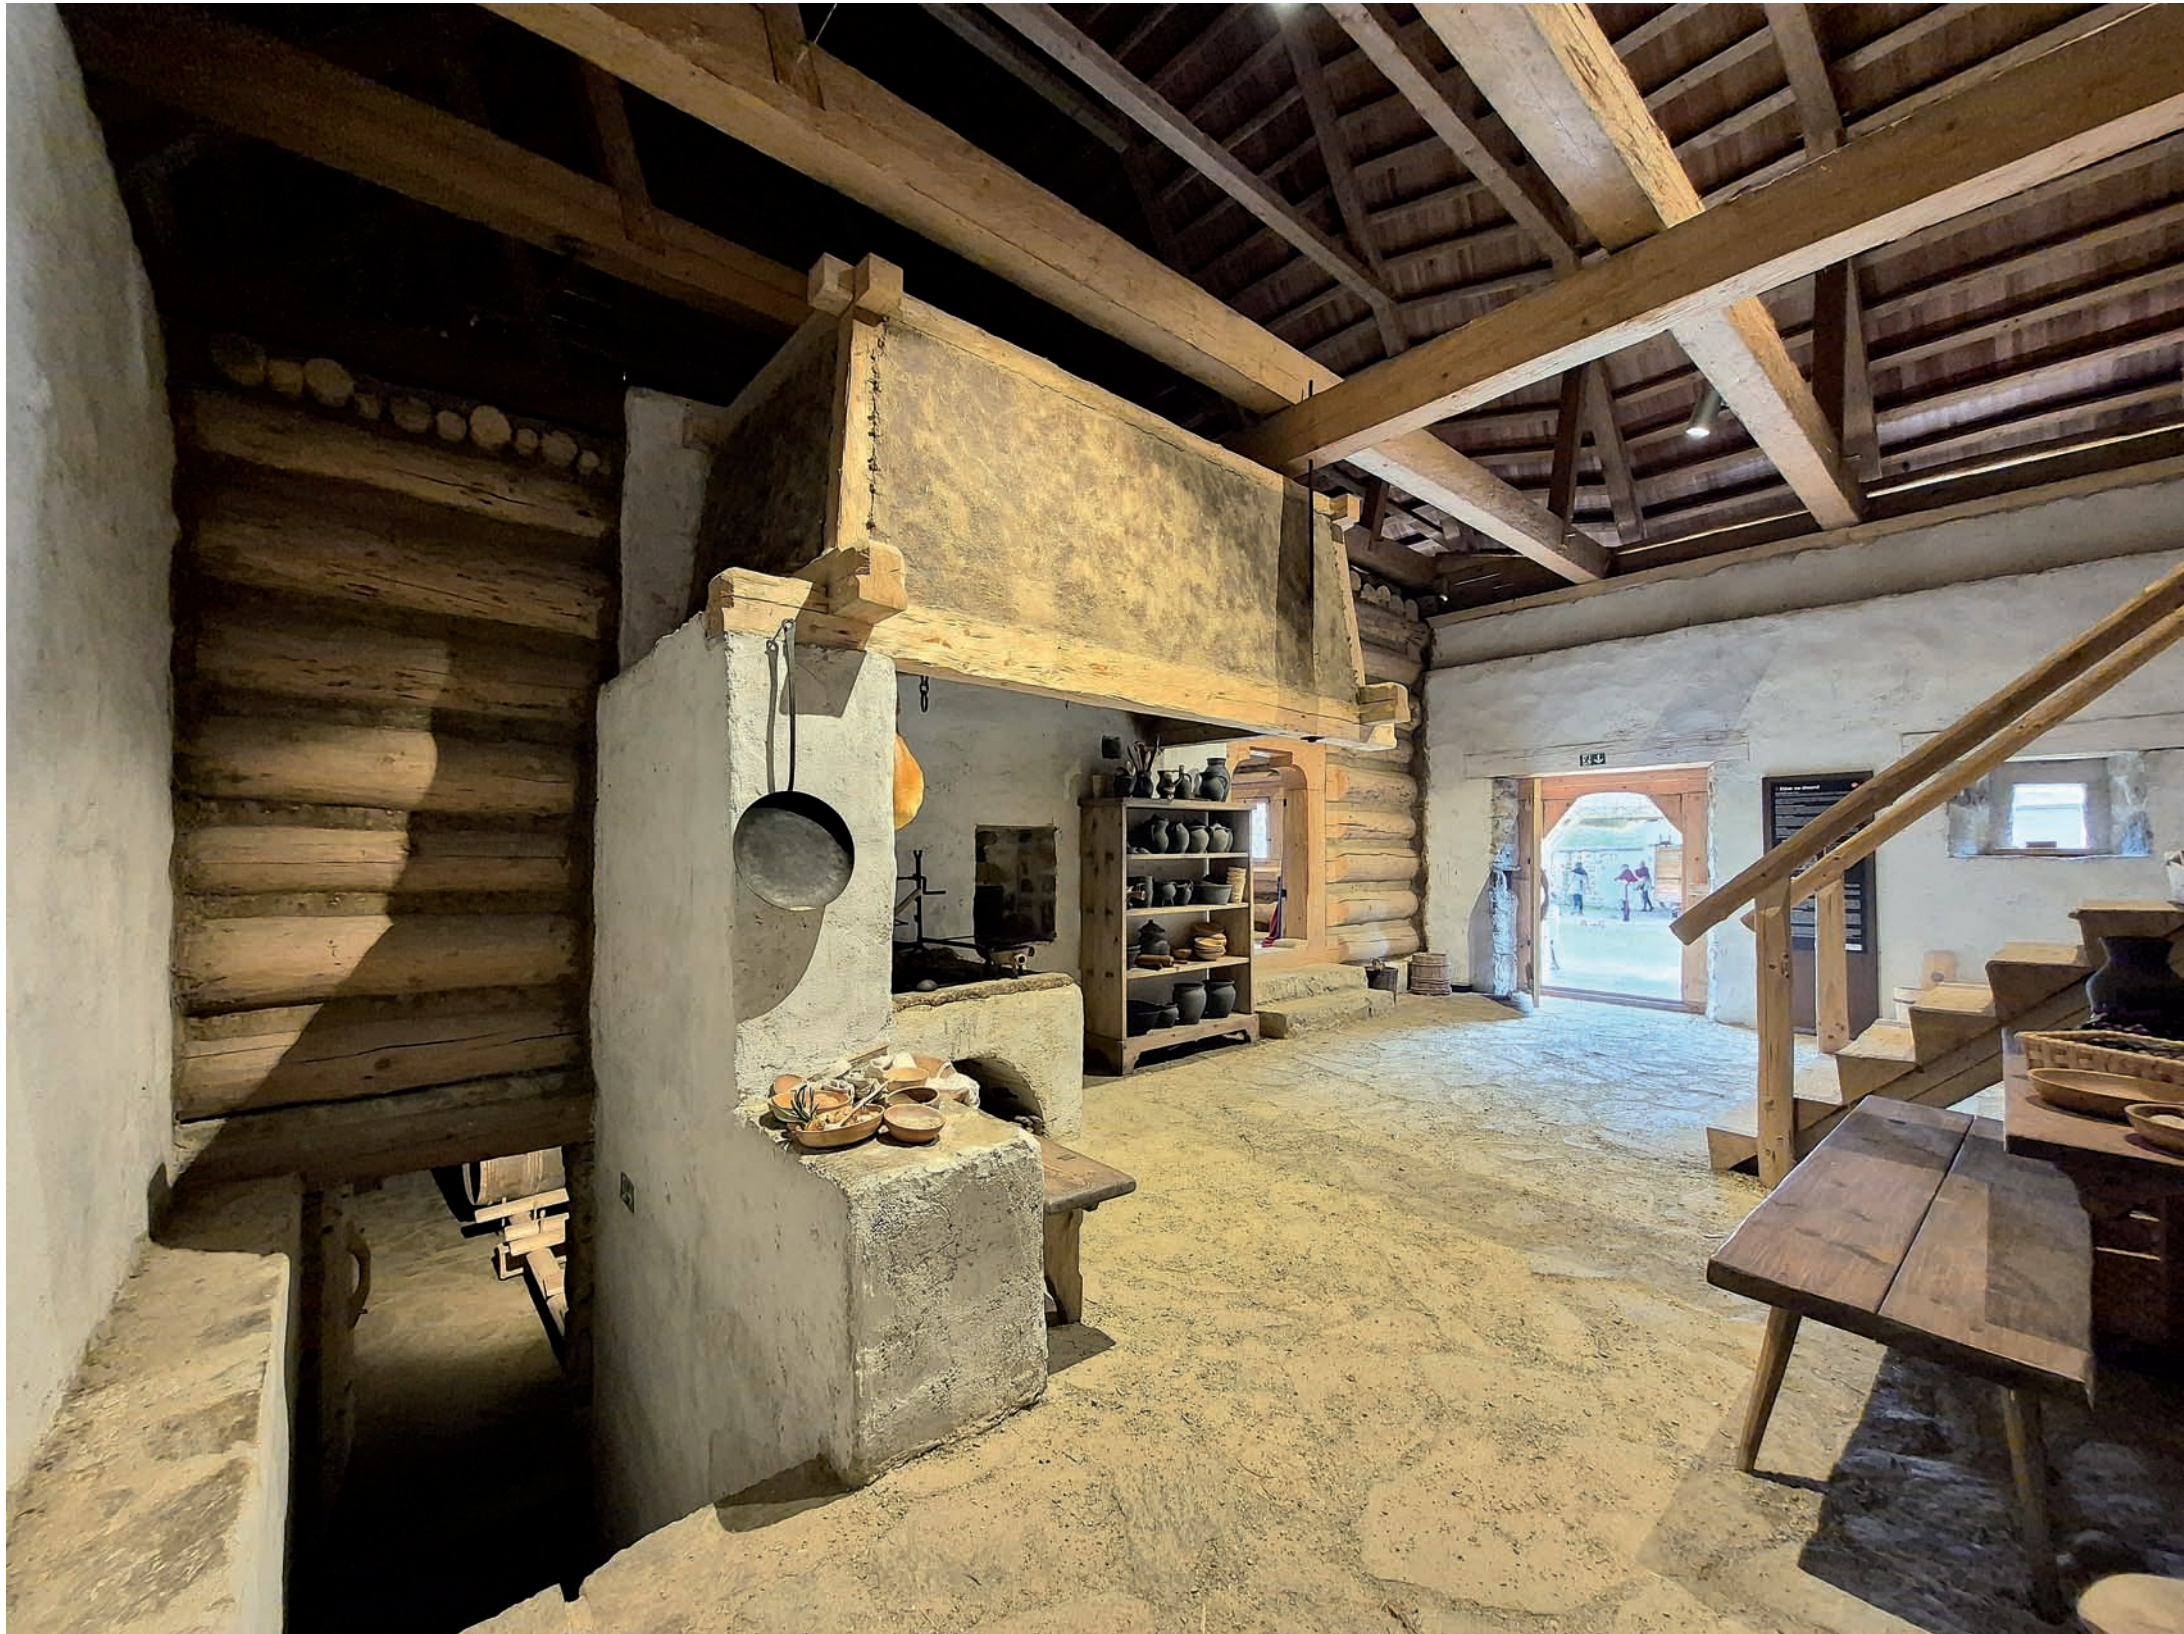
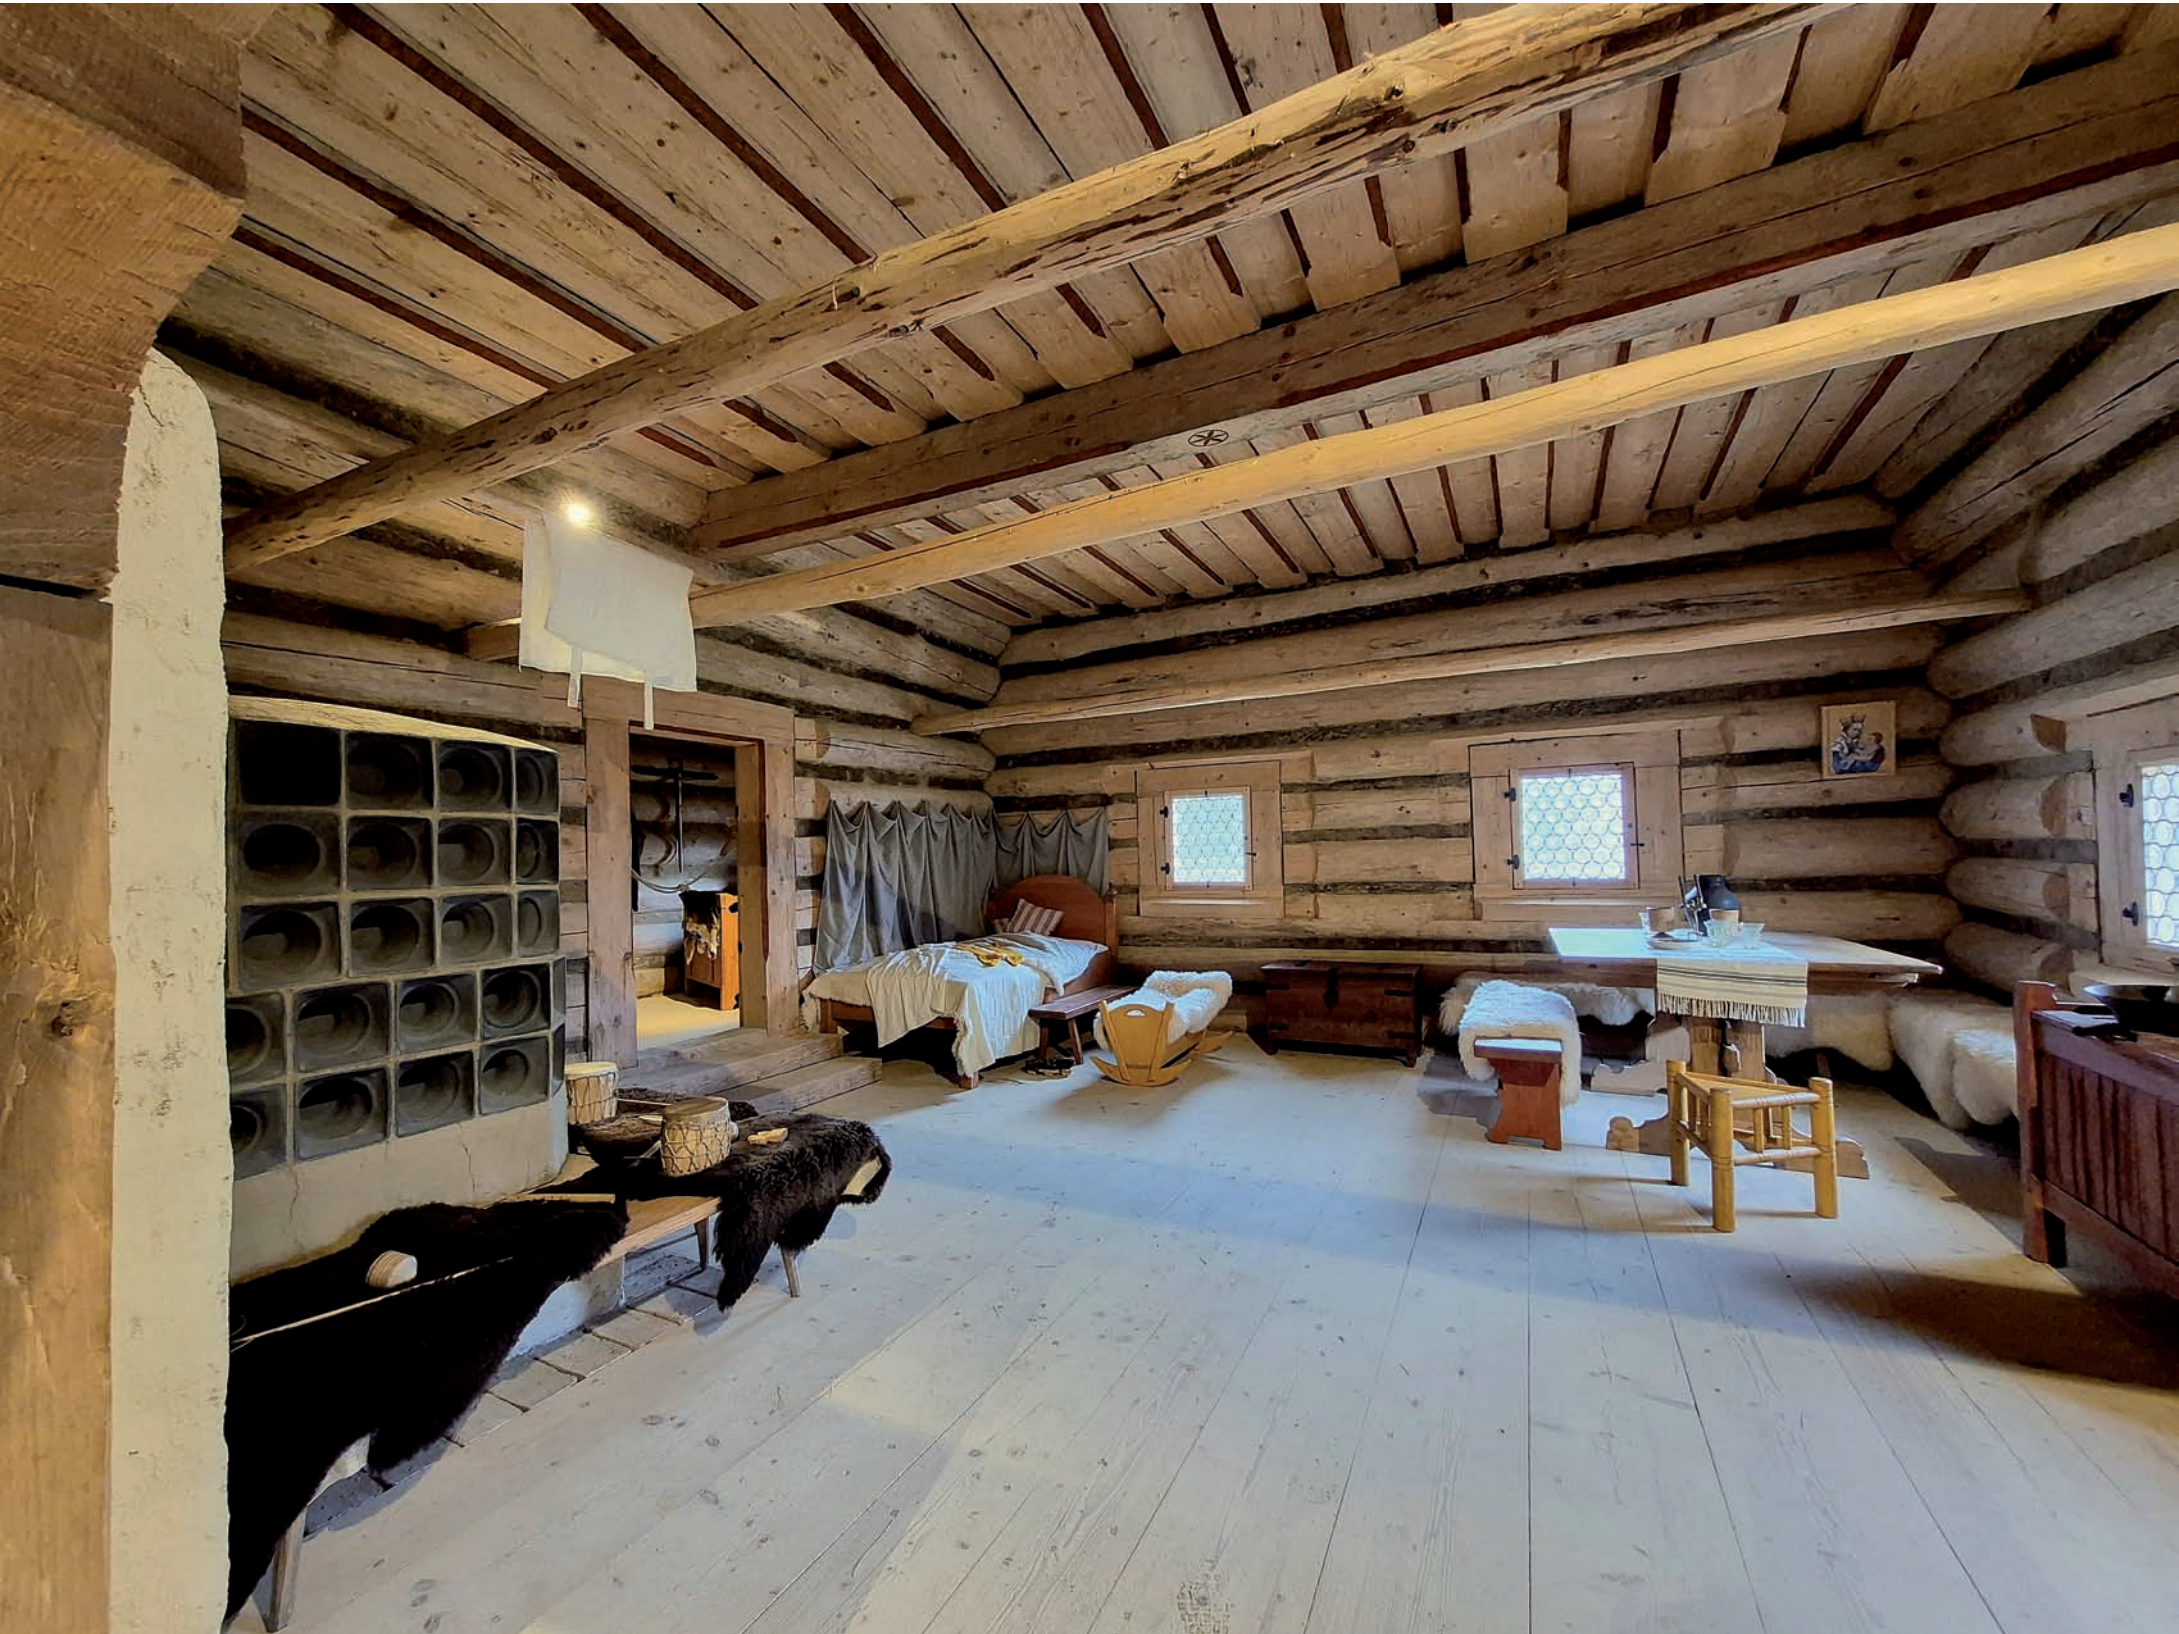
• Nedávno otevřený archeoskanzen v jihočeském Trocnově představí kromě dvorce – rodiště Jana Žižky – sestavu základních objektů, které tvořily historické vesnice ve středověku i později: selskou usedlost, chalupu s menším hospodářským příslušenstvím a skromný domek. Koncept celku i jednotlivých objektů vytvořil prof. Jiří Škabrada, projektovou dokumentaci architekt Petr Dostál.

- ↖↖↑ Selská usedlost – pohled z kolny přes dvůr ke stodole a chlévu a pohled od vjezdu k domu.
- ↖ Polygonální stodola a zadní komorová část domu ve dvorci.
- Konstrukce okrouhlého závěru selské stodoly.
- ← Prvotní skica areálu od J. Škabrady z roku 2017 v průmětu s realizovaným řešením.
- ↓↘ Pohled ze síně ke komorám a vstup do jizby v selském domě.
- ↓↘↘ Dům ve dvorci – černá kuchyně s lapačem dýmu v síni a pohled do světnice.
