# HISTORICKÁ ARCHITEKTURA

## nejen lidová

Výstava k životnímu jubileu architekta a stavebního historika

**Jiřího Škabradý (\* 20. 2. 1946)**

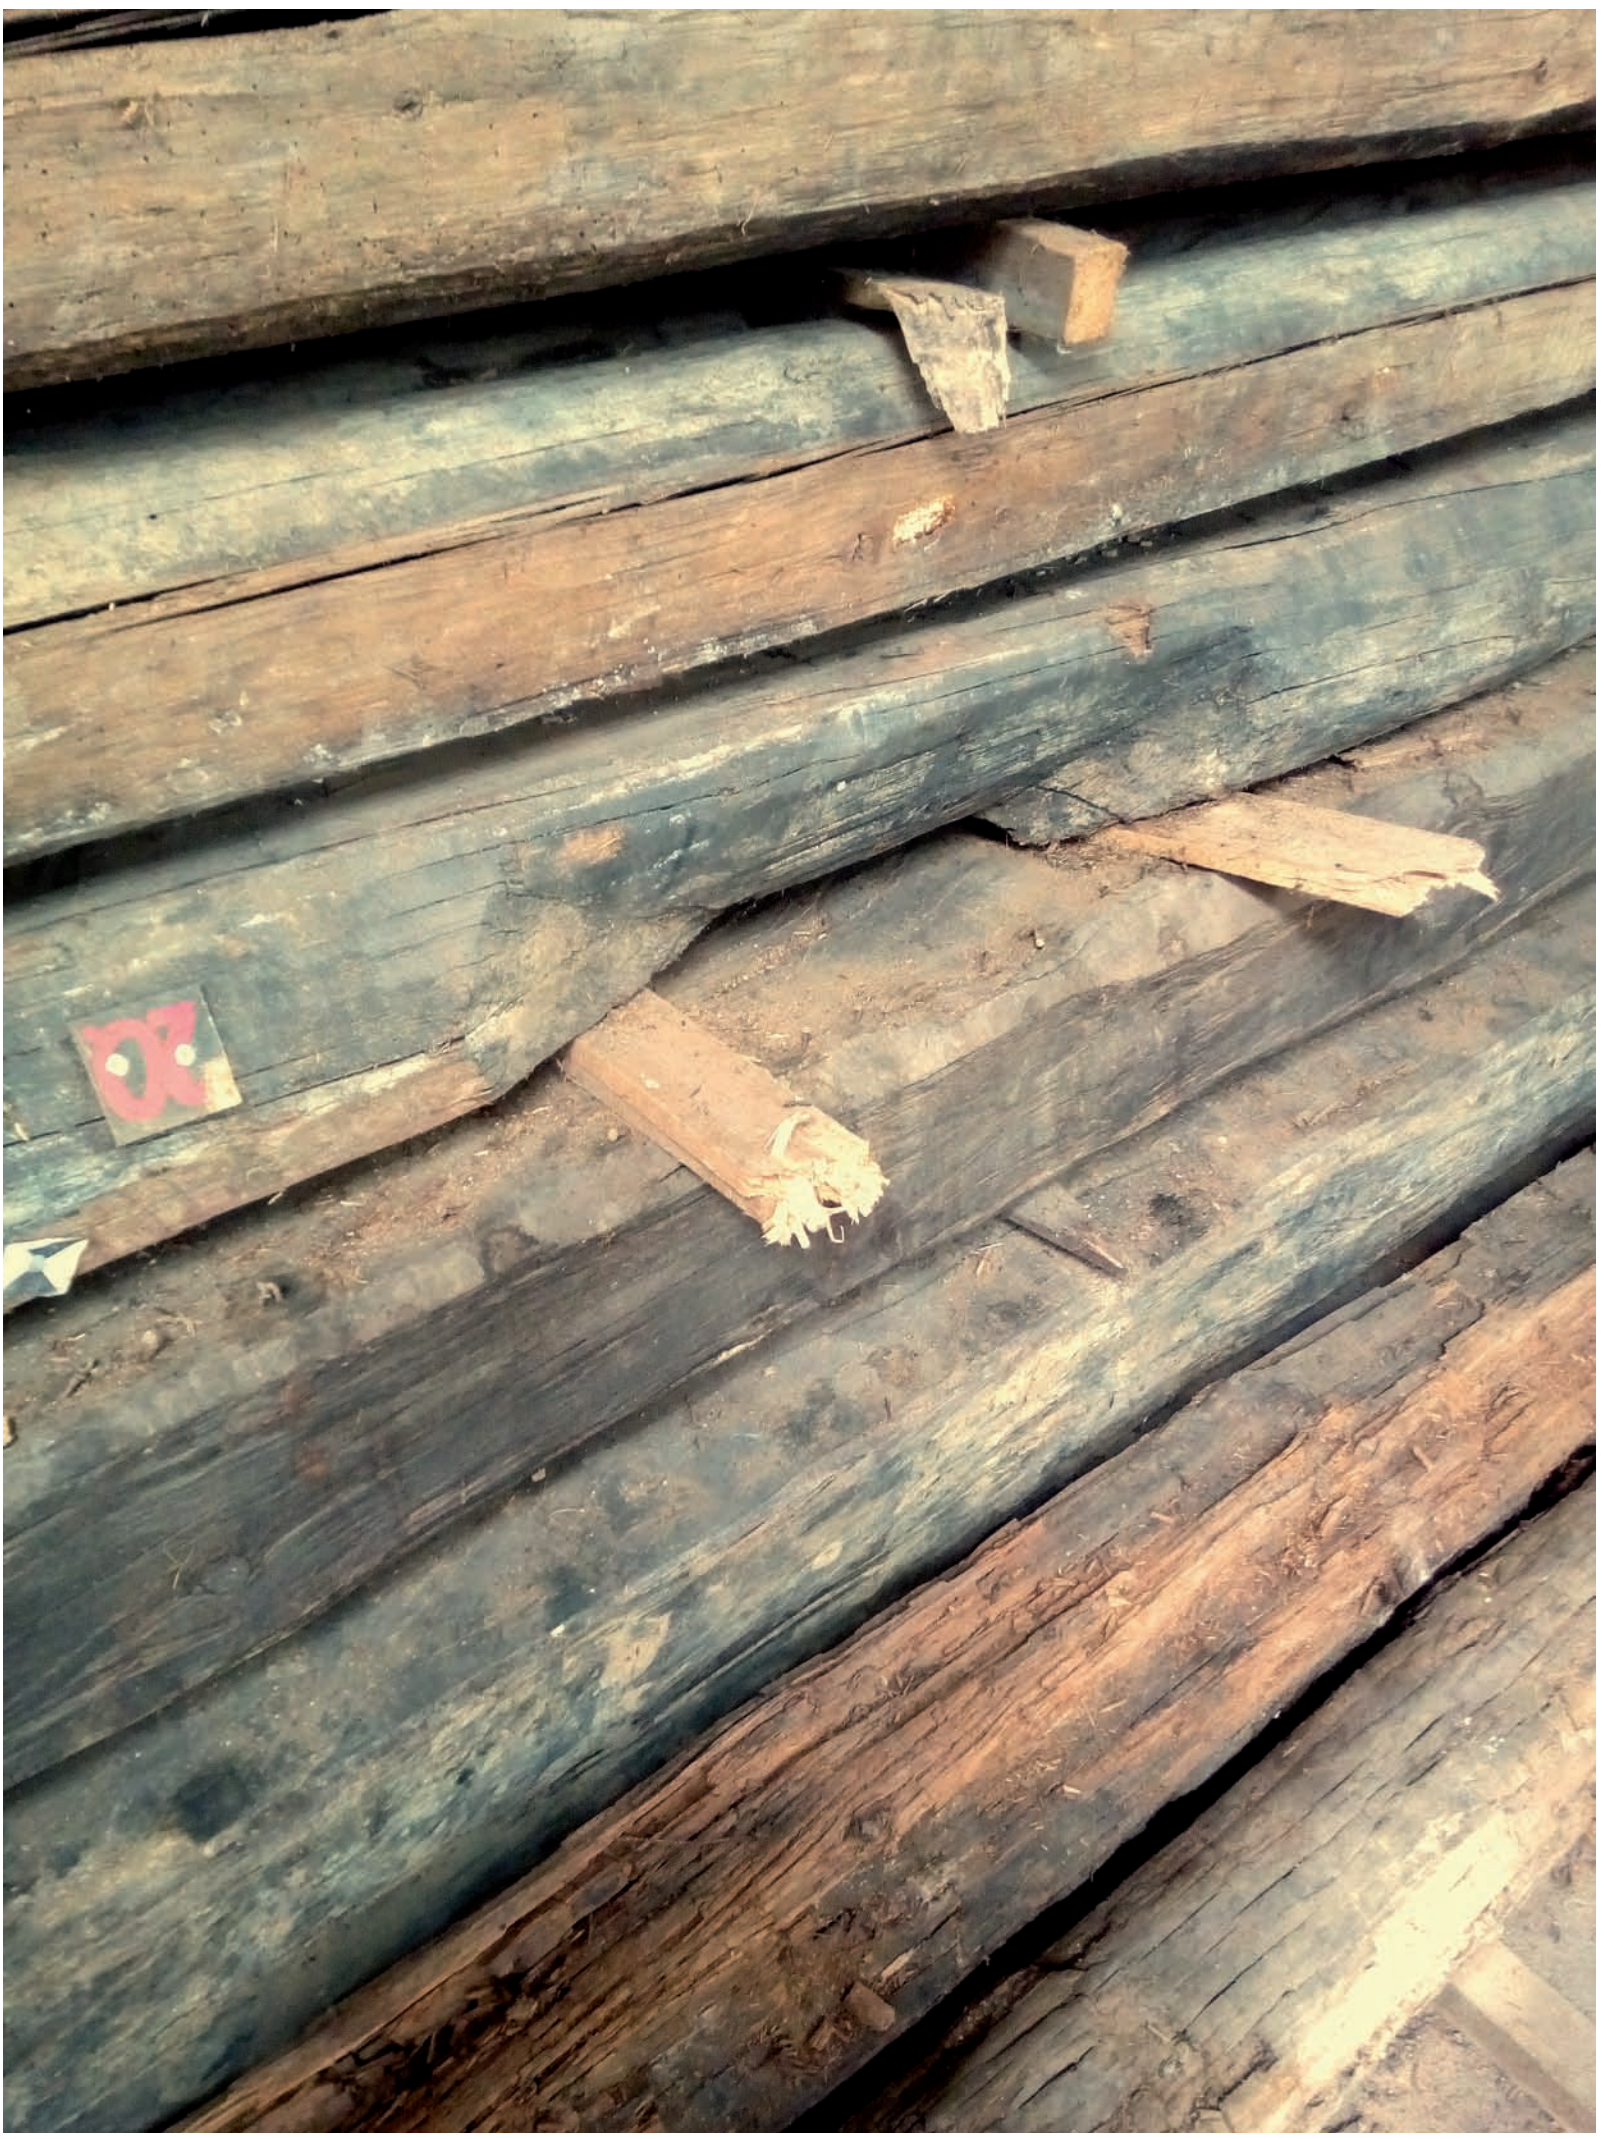
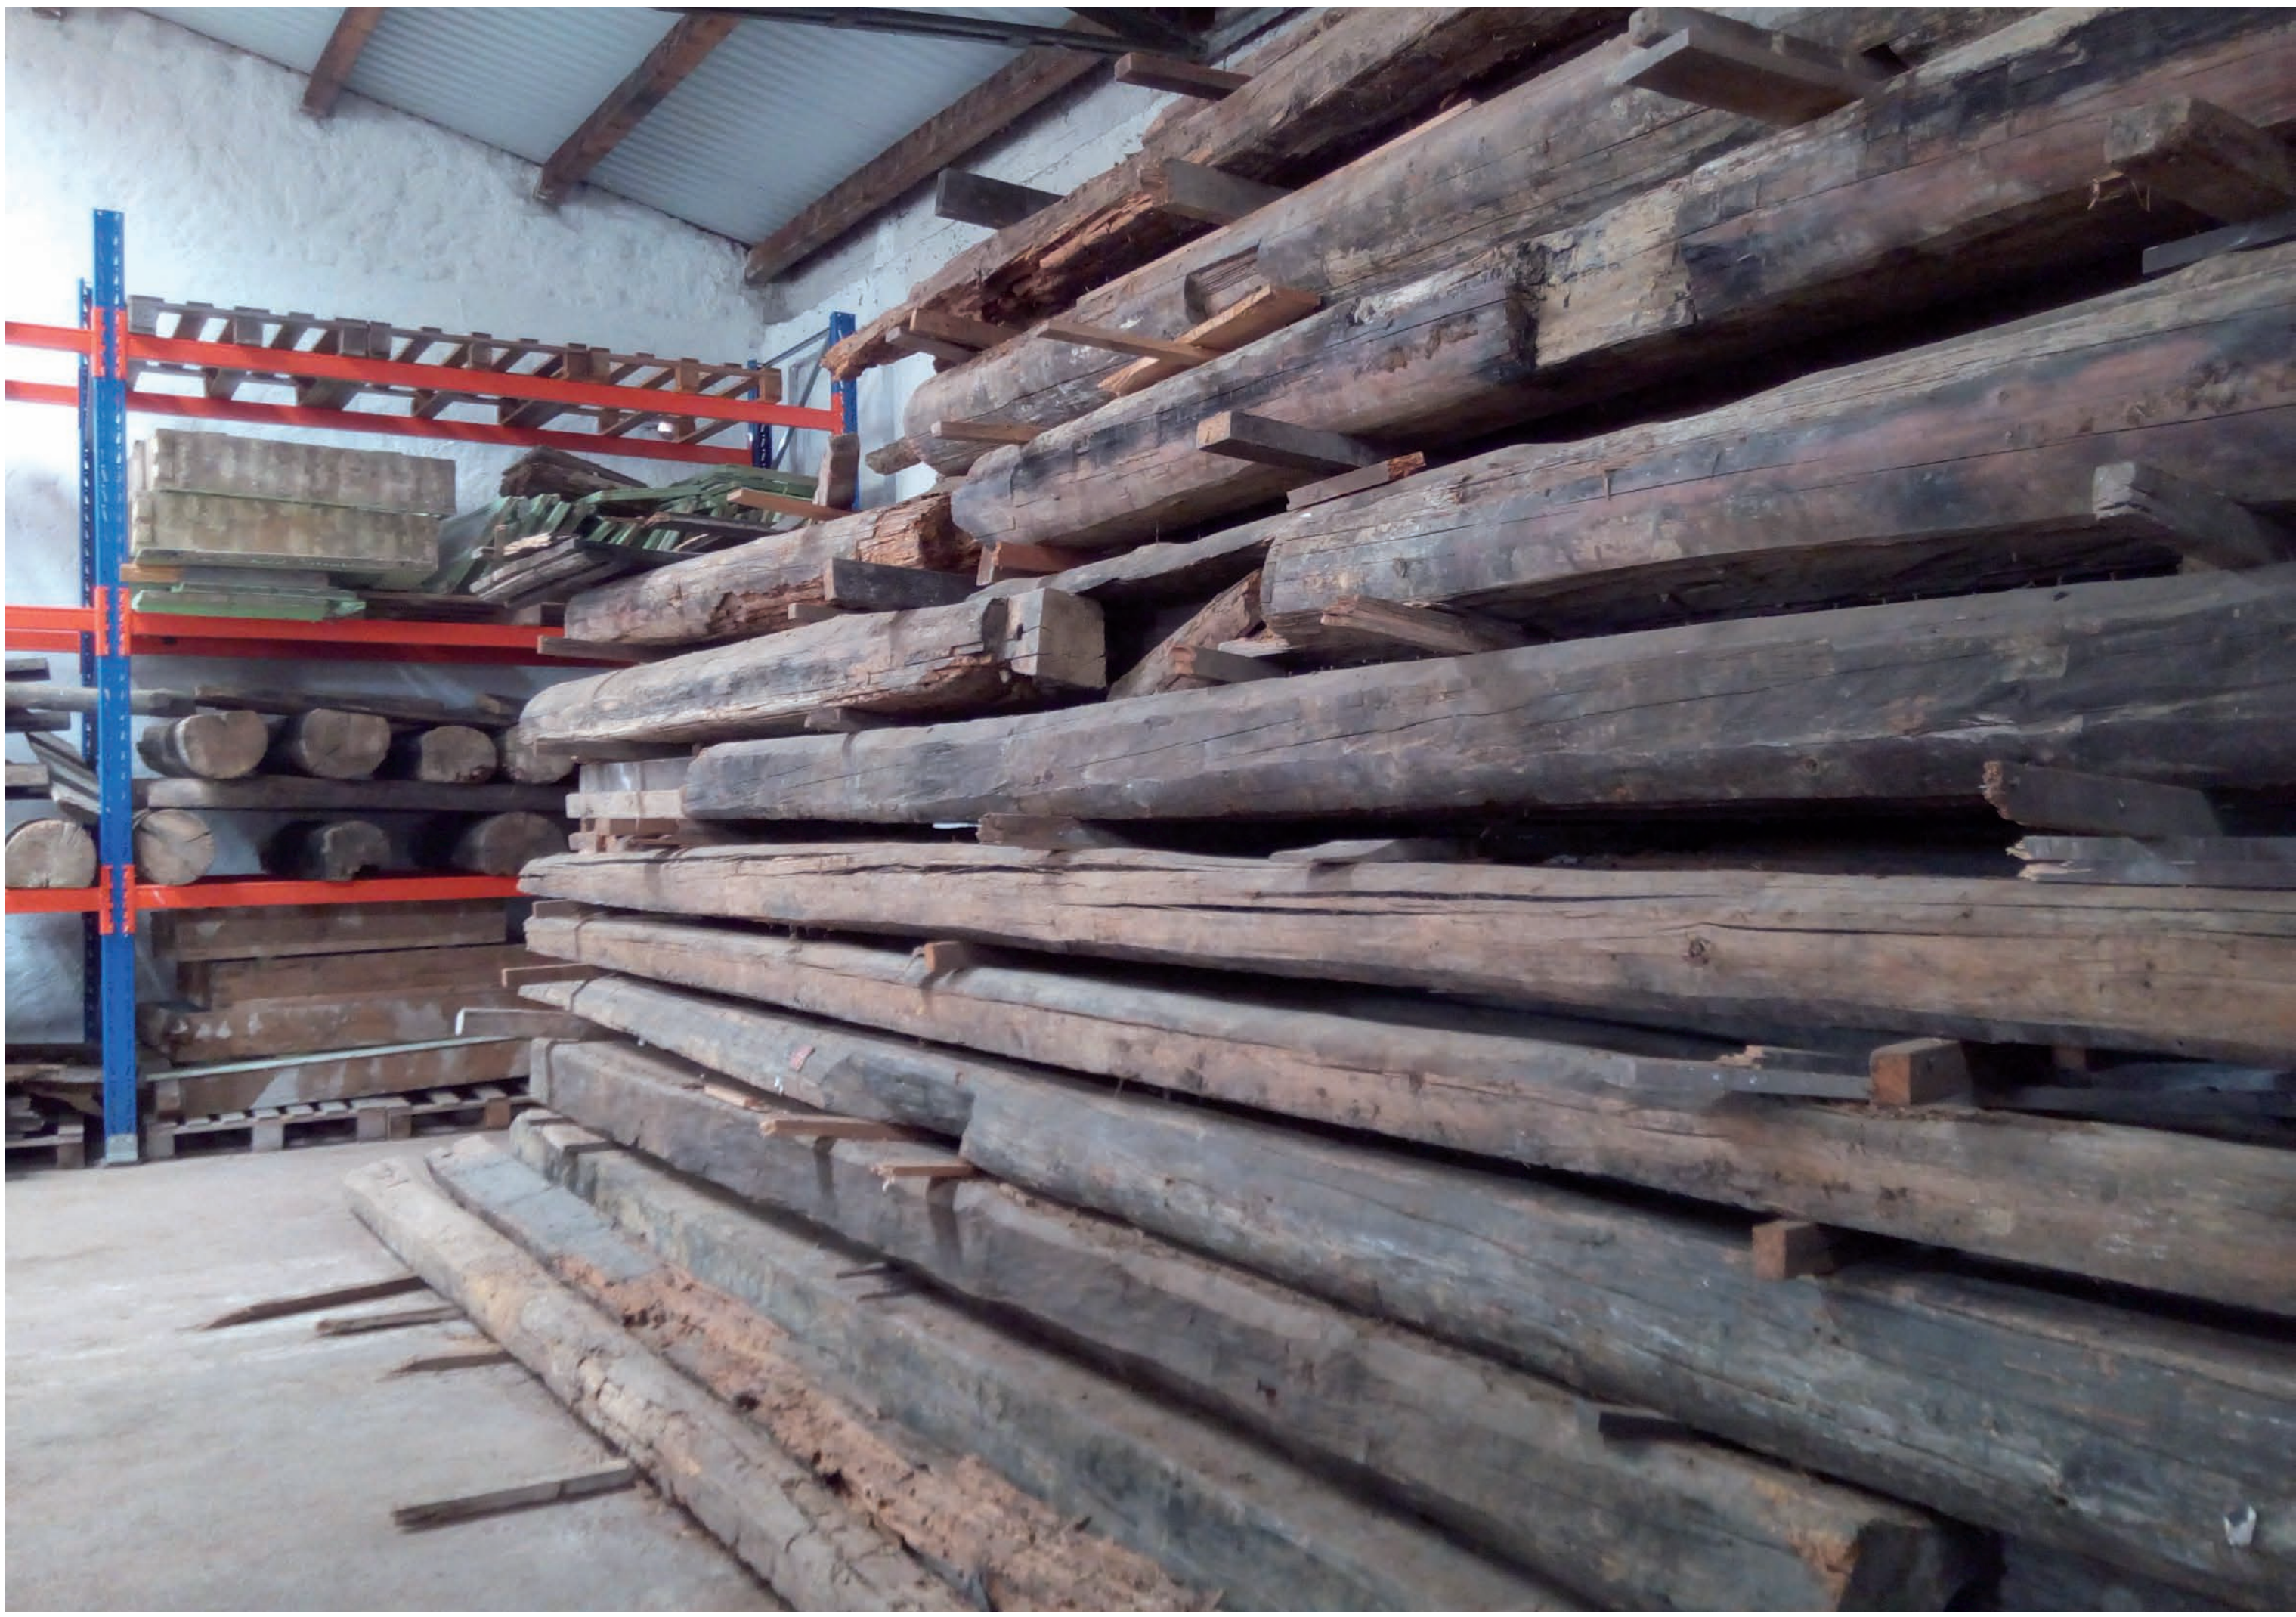
↔ Těsně před demolicí v roce 2013 byly dřevěné konstrukce domu vyjmuty ze stavby a odvezeny do Klatov, kde složeny v muzejním depozitáři čekají, jak se rozhodne o jejich dalším osudu. JŠ 2019
