**Katalog objektů**

## kat. č. 1

škola bývalá

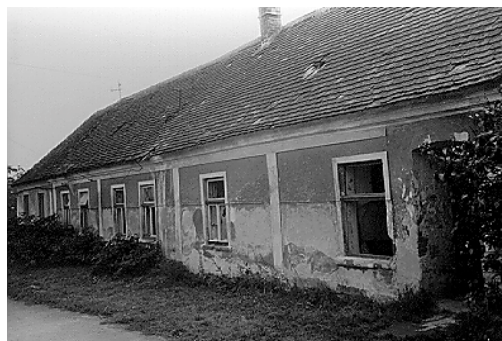
Bývalá škola situovaná na sz straně popické návsi severně od kostela. Objekt v současné době opuštěn; bez využití.

Interiery vyhospodařeny.

Hmotově tradiční stavba školy s kvalitními stavitelsky upravenými geometrizujícími průčelími. Má nesporný kulturně historický význam jako součást vybavení vesnice.

Je zapotřebí najít urychleně pro objekt vhodné využití a provést základní stavební údržbu.

Případné stavební úpravy musí respektovat prostorové a dispoziční uspořádání stavby, autentické historické konstrukce, prvky a architektonický detail.

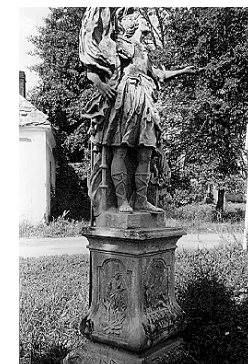
socha  
sv. Florián

Socha sv. Floriana situovaná na sz rozšiřujícím se konci návsi před čp.61 a 57.  
Podrobný popis viz. odkazy - evidenční list nemovité kulturní památky.

Zhodnocení - datovaná nalidovělá sochařská práce u roku 1741, oživující prostranství.

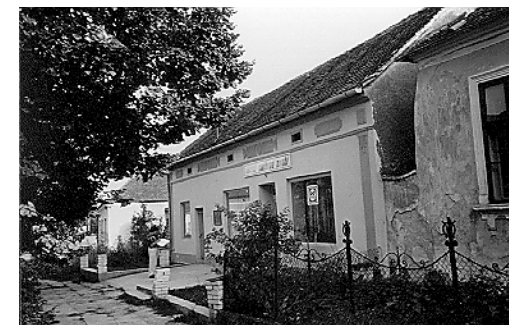
(pč. 173/2)

Přízemní zděná usedlost situovaná na jz straně popické návsi. Sestává z přízemního domu se zvýšeným podstřeším adaptovaného na obchod smíšeným zbožím. Na dům navazují dvě postranní hloubková křídla. Při záhumenní cestě je situována podélně průjezdná stodola.

Bezpodmínečně nutno zachovat stodolu. Při případných stavebních úpravách nutno respektovat její prostorové a dispoziční uspořádání, historické stavební konstrukce, prvky a architektonický detail. Rozvoj nemovitosti směřovat do obnovy zaniklého domu a hospodářského křídla v rozsahu zachyceném historickými plány s výškovou regulací odvozenou od sousedních hmotově tradičních staveb.

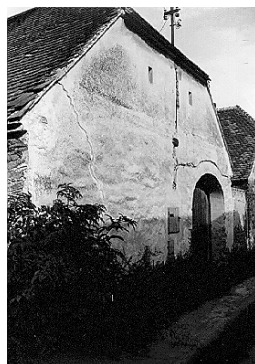
(pč. 171/2)

Přízemní zděná usedlost situovaná na jz straně popické návsi. Sestává z domu s hloubkovým dipozičním jádrem s průjezdem po straně obytné místnosti v uličním křídle druhotně přeměněným na vstup. Na dům navazuje hloubkové jednotraktové hospodářské křídlo. Při záhumenní cestě je situována podélně průjezdná stodola. Průčelí domu s typovými výplněmi a hladkou tvrdou omítkou; zachována hranolová odstupňovaná korunní římsa. Sedlové střechy; uliční křídlo s valbou. Krytina bobrovka. Zadní stodola podélně průjezdná s asymetrickým vjezdem; vjezd valeně zaklenut se svisle bedněnými vraty. Pod polovalbou neodděleného štítu dva štěrbinové výzorníky. Hloubková sedlová střecha s oboustrannou polovalbou kryta bobrovkou.

Případné stavební úpravy musí respektovat prostorové a dispoziční uspořádání staveb, dochované historické konstrukce, prvky a architektonický detail.

Dům vyžaduje architektonickou rehabilitaci spojenou v obnoveným vnitřní prostorové a dispoziční logiky s vjezdem po straně obytné místnosti. V uličním průčelí nahradit typová okna dvoukřídlovými vícetabulkovými dle tradičního rozvrhu; provést hladkou vápennou omítku.

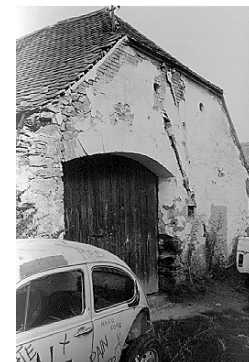
(pč. 165/2)

Převážně přízemní zděná usedlost situovaná na jz straně popické návsi.

Celistvě dochovaná usedlost s domem architektonicky zcela degradovaným bezduchou poválečnou úpravou.

Případné stavební úpravy musí respektovat jejich prostorové uspořádání, dochované historické konstrukce, prvky a architektonický detail.

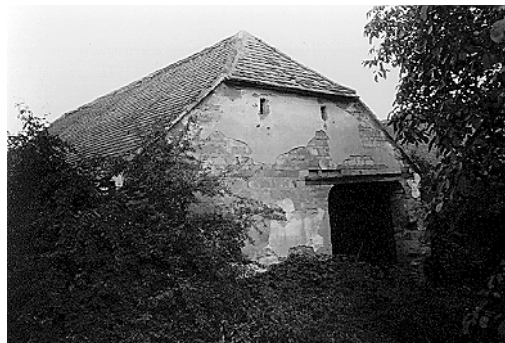
(pč. 164/2)

Plocha na místě zaniklé usedlosti na jz straně popické návsi. Zachována zadní podélně průjezdná stodola s asymetricky umístěným vjezdem se svisle bedněnými vjezdovými vraty s trámovým překladem. V neodděleném štítě skoseném polovalbou dvojice výzorníků.

Případné stavební úpravy musí respektovat její prostorové uspořádání, dochované historické konstrukce, prvky a architektonický detail.

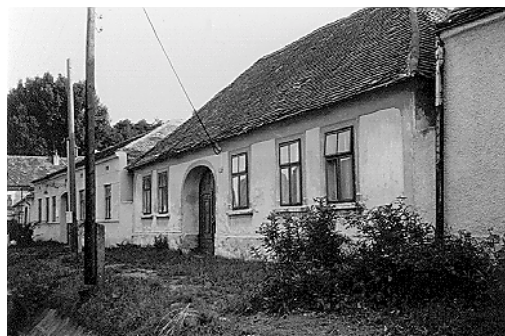
(pč. 161)

Přízemní zděná usedlost situovaná na jz straně popické návsi. Sestává z domu úhlového půdorysu a navazujícího hloubkového jednotraktového sz dvorního hospodářského křídla. Při záhumenní cestě je situována podélně průjezdná stodola s ohradní zdí s vjezdovou branou.

Hodnotná celistvě dochovaná v jádru klasicistní hmotově a dispozičně tradiční usedlost obracející se do prostoru návsi kvalitním historizujícím stavitelsky upraveným průčelím z přelomu 19. a 20. století. Pozornost zasluhuje i zadní stodola s vjezdovou branou, která je důležitou součástí unikátního souboru popických podélně průjezdných stodol.

Případné stavební úpravy musí respektovat prostorové a dispoziční uspořádání staveb usedlosti, dochované historické konstrukce, prvky a architektonický detail.

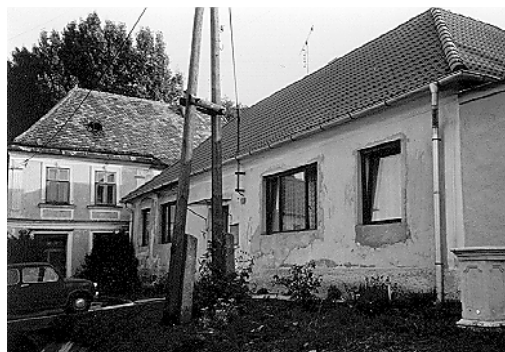
(pč. 158)

Převážně přízemní zděná usedlost situovaná na jz straně popické návsi.

Případné stavební úpravy musí směřovat k celkové rehanilitaci obytného domu; je přitom žádoucí obnovit jeho vnitřní dispoziční a prostorovou logiku se středním průjezdem. V uličním průčelí nahradit typová okna dvoukřídlovými vícetabulkovými dle tradičního rozvrhu; vjezd opatřit dřevěnými vraty; provést hladkou vápennou omítku.

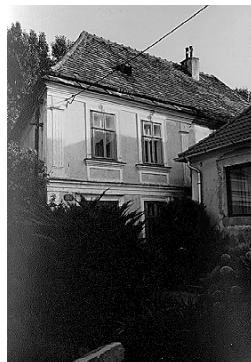
(pč. 157)

Zděná usedlost situovaná na konci jz řady usedlostí popické návsi. Sestává z patrového k ose návsi kolmo orientovaného obytného domu s navazujícím přízemním hospodářským křídlem, k němuž se vzadní části při záhumenní cestě připojuje podélně průjezdná stodola s navazující ohradní zdí. Paralelně s domem situována samostatná přízemní hospodářská stavba. Dvůr se zahradou uzavřen zděnou ohradní zdí.

Případným stavebním úpravám by měl předcházet doplňující SHP, z jehož výsledků je nutno vycházet. Je přitom třeba respektovat prostorové a dispoziční uspořádání staveb usedlosti, historické stavební konstrukce, prvky a architektonický detail.

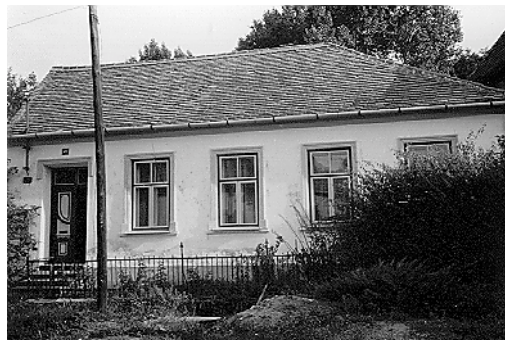
(pč. 156)

Přízemní zděná usedlost situovaná v jv ukončení popické návsi. Sestává z obytného domu úhlového půdorysu s navazujícím jižním hospodářským křídlem. Dvůr je uzavřen zděnou ohradní zdí. Dům má dispozici s hloubkově orientovaným jádrem se světničkou a síní připojenou po straně světniče v uličním křídle. Průčelí do návsi je pětirové s dvoukřídlovými okny dělenými do kříže v pravoúhlých olistovaných šambránách; po levé straně panelované vstupní dveře s nadsvětlíkem s rovným nadpražím. Odstupňovaná hranolová korunní římsa. Sokl. Sedlové střechy na nároží s valbou; u štítu polovalba. Krytina bobrovka.

Hmotově a dispozičně tradiční usedlost obracející se do prostoru návsi, jejíž prostor uzavírá na jv zužující se straně, kvalitním stavitelsky upraveným průčelím z prvních desetiletí tohoto století.

Zachovat v celém rozsahu. Případné stavební úpravy musí respektovat prostorové a dispoziční uspořádání, dochované historické konstrukce, prvky a architektonický detail.

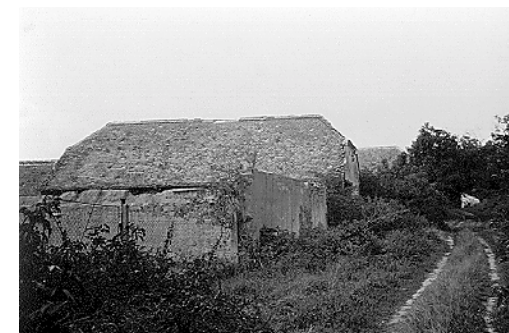
(pč. 87)

Plocha na místě zaniklé usedlosti na sv straně popické návsi. Zachováno obvodové zdivo z nepálené hlíny náležející zadní podélně průjezdné stodole při záhumenní cestě.

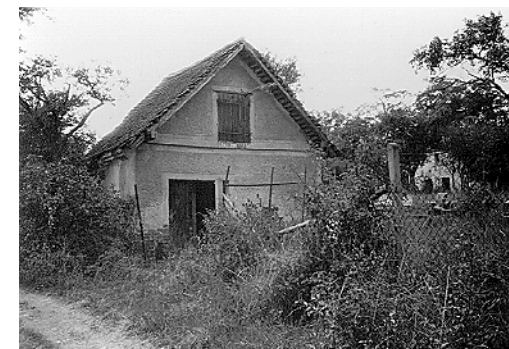
(pč. 193)

Lisovna situovaná v zanedbané zahradě pod jz záhumenní cestou. V době průzkumu přes opakované pokusy trvale nepřístupná. Pravděpodobně se sklepem. Nadzemní část tvoří přízemní drobný objekt s k záhumenní cestě hloubkově orientovanou střechou, přetaženou před štítové průčelí. Průčelí s plastickou omítkou členěna hladkými pásy, které lemují i otvory (asymetricky umístěný vstup a naskladňovací dvířka v podstřeší).

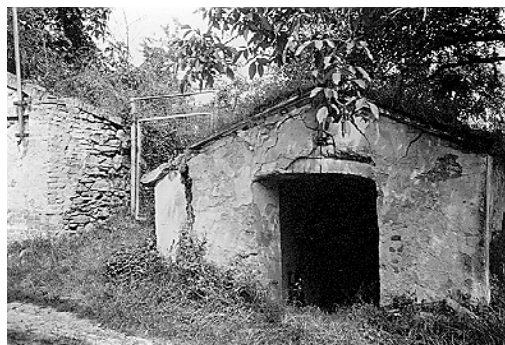
(pč. 594)

Stáří vnitřních prostor může upřesnit pouze doplňující SHP.

Je přitom třeba respektovat prostorové a dispoziční uspořádání stavby, historické stavební konstrukce, prvky a stavební detail.

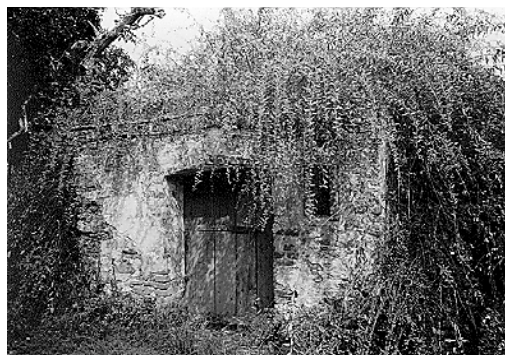
(pč. 593/1)

Stáří vnitřních prostor může upřesnit pouze doplňující SHP.

Je přitom třeba respektovat prostorové a dispoziční uspořádání stavby, historické stavební konstrukce, prvky a stavební detail.

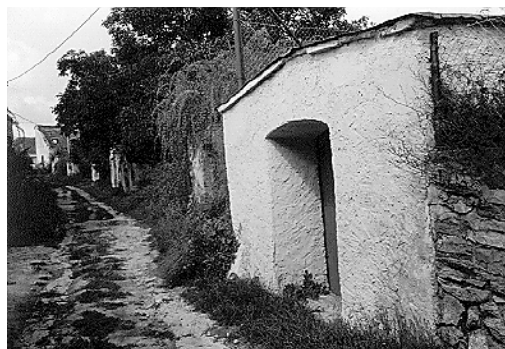
(pč. 592/2)

Čelo upraveno koncem 19.století; povrchová úprava po roce 1990.  
Stáří vnitřních prostor může upřesnit pouze doplňující SHP.

Je přitom třeba respektovat prostorové a dispoziční uspořádání stavby, historické stavební konstrukce, prvky a stavební detail.

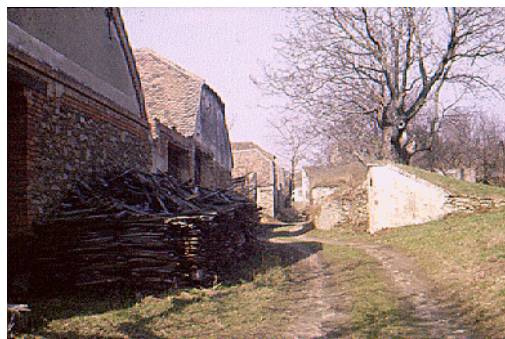
(pč. 592/1)

Ohradní zeď ze smíšeného - převážně kamenného zdiva - situovaná mezi sklepy na sv. humně.

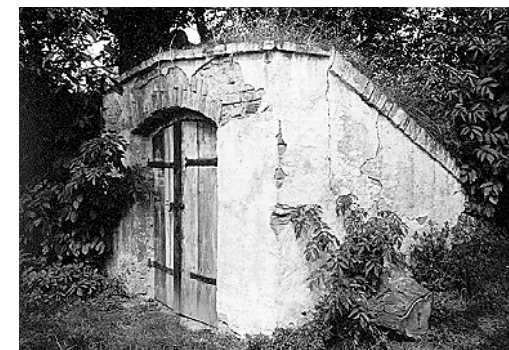
(pč. 587)

Stáří vnitřních prostor může upřesnit pouze doplňující SHP.

Je přitom třeba respektovat prostorové a dispoziční uspořádání stavby, historické stavební konstrukce, prvky a stavební detail.

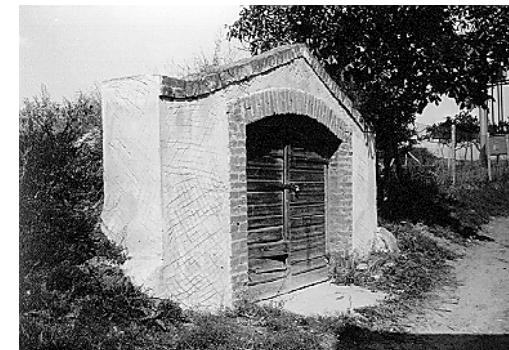
(pč. 561/1)

Čelo upraveno koncem 19.století; povrchová úprava po roce 1990. Stáří vnitřních prostor může upřesnit pouze doplňující SHP.

Je přitom třeba respektovat prostorové a dispoziční uspořádání stavby, historické stavební konstrukce, prvky a stavební detail. Provést hladkou vápennou omítku.

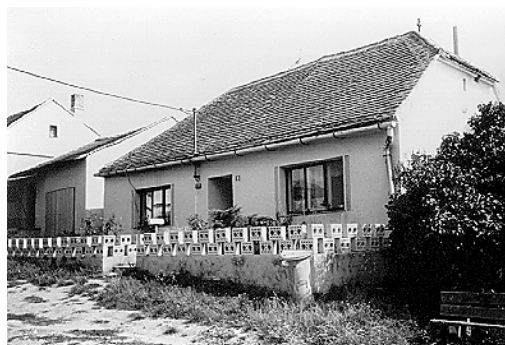
(pč. 74)

Hmotově a dispozičně tradiční chalupa obracející se do uličního prostoru průčelím architektonicky degradovaným bezduchou poválečnou úpravou.

Případné stavební úpravy by měly respektovat prostorové a dispoziční uspořádání stavby, autentické historické konstrukce, prvky a architektonický detail.

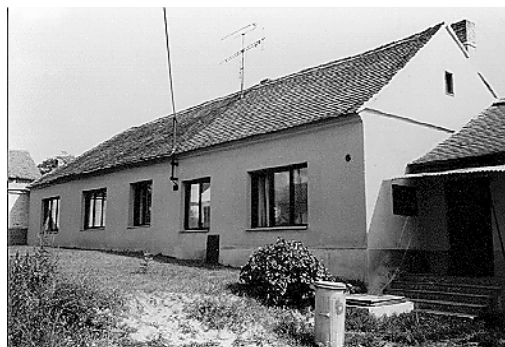
(čp.91 (pč.71/2))

Hmotově tradiční chalupa obracející se do uličního prostoru průčelím architektonicky degradovaným bezduchou poválečnou úpravou.

Případné stavební úpravy by měly respektovat prostorové a dispoziční uspořádání stavby, autentické historické konstrukce, prvky a architektonický detail.

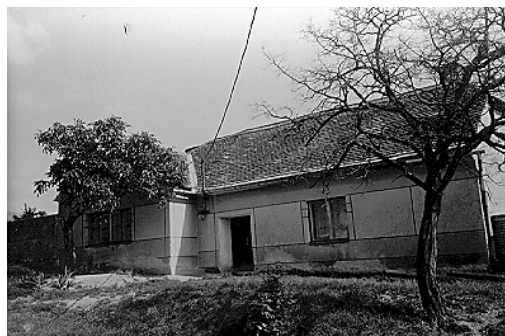
(pč. 68)

Hmotově tradiční chalupa obracející se do uličního prostoru průčelím architektonicky degradovaným bezduchou poválečnou úpravou.

Případné stavební úpravy by měly respektovat prostorové a dispoziční uspořádání stavby, autentické historické konstrukce, prvky a architektonický detail.

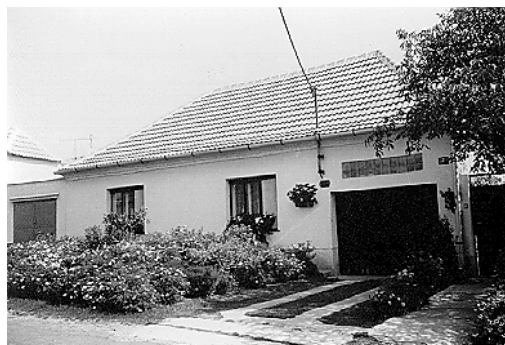
(pč. 64)

Hmotově tradiční chalupa obracející se do uličního prostoru průčelím architektonicky degradovaným bezduchou poválečnou úpravou.

Případné stavební úpravy by měly respektovat prostorové a dispoziční uspořádání stavby, autentické historické konstrukce, prvky a architektonický detail.

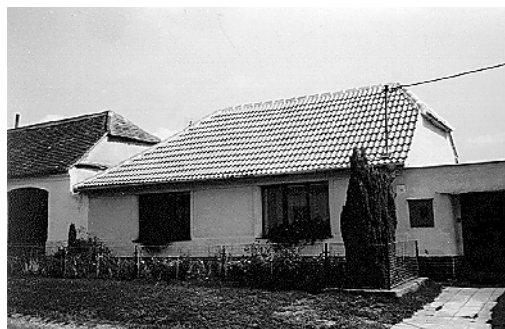
(pč. 61)

Hmotově tradiční chalupa obracející se do uličního prostoru průčelím architektonicky degradovaným bezduchou poválečnou úpravou.

Případné stavební úpravy by měly respektovat prostorové a dispoziční uspořádání stavby, autentické historické konstrukce, prvky a architektonický detail.

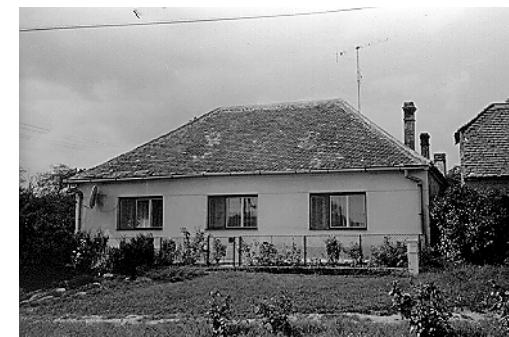
(pč. 9)

Hmotově tradiční chalupa s hospodářským křídlem a stodolou. Dům s klasicistním jádrem upravený ve 2. pol. 19. století se obrací do uličního prostoru průčelím znehodnoceným bezduchou poválečnou úpravou. Stodola se zčásti zachovaným kvalitním stavitelsky upraveným průčelím z přelomu 19. a 20. století.

Případné stavební úpravy musí respektovat prostorové a dispoziční uspořádání staveb, dochované historické konstrukce, prvky a architektonický detail.

Dům vyžaduje architektonickou rehabilitaci spojenou v obnoveným vnitřním prostorové a dispoziční logiky s průjezdem mezi světnicí a světničkou výměnkou. V uličním průčelí nahradit typová okna dvoukřídlovými vícetabulkovými dle tradičního rozvrhu; provést hladkou vápennou omítku.

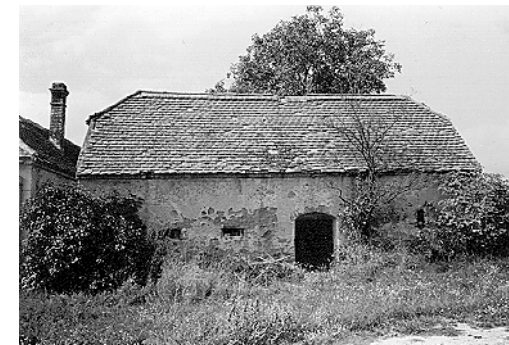
(pč. 10)

Stáří vnitřních prostor lisovny i sklepa může upřesnit pouze doplňující SHP.

Je přitom třeba respektovat prostorové a dispoziční uspořádání stavby, historické stavební konstrukce, prvky a stavební detail.

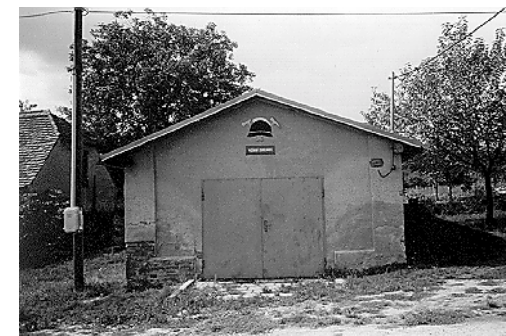
(pč. 13)

Součást vesnické vybavenosti z konce 19.století. Stavba architektonicky degradována nevhodnou povrchovou úpravou.

Případné stavební úpravy by měly respektovat prostorové a dispoziční uspořádání stavby, historické konstrukce, prvky a architektonický detail.

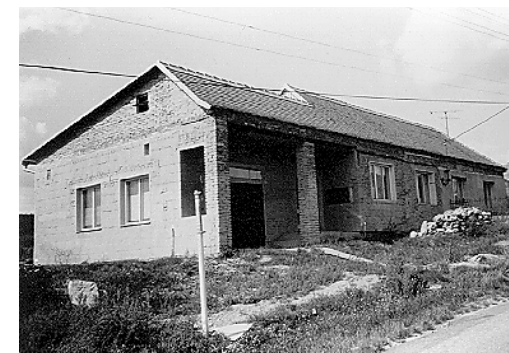
**(pč. 14)**

Jádro domu zůstává stavbou hmotově nerušící až tradiční, je však architektonicky výrazně degradováno probíhající bezduchou úpravou; přístavba architektonicky zcela bezcenná, v kontextu historické zástavky velmi rušící. Kolna hmotově a dispozičně tradiční.

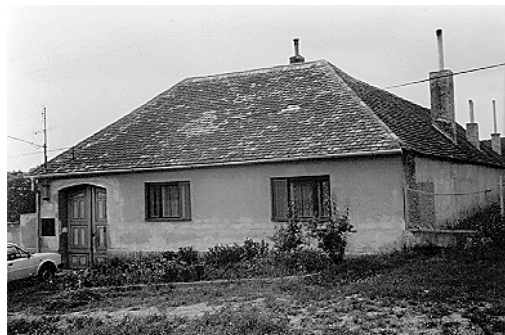
(pč. 18)

Hmotově a dispozičně tradiční chalupa s klasicistním jádrem obracející se do uličního prostoru pročelím znehodnoceným osazením typových oken a tvrdou omítkou.

Případné stavební úpravy musí respektovat prostorové a dispoziční uspořádání, historické stavební konstrukce, prvky a architektonický detail.

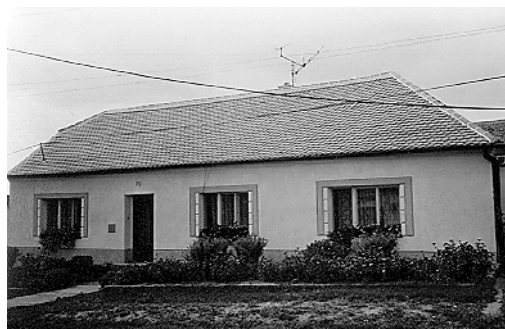
(pč. 23)

Hmotově a dispozičně tradiční chalupa obracející se do uličního prostoru průčelím znehodnoceným bezduchou poválečnou úpravou.

Případné stavební úpravy by měly respektovat prostorové a dispoziční uspořádání, historické stavební konstrukce, prvky a architektonický detail.

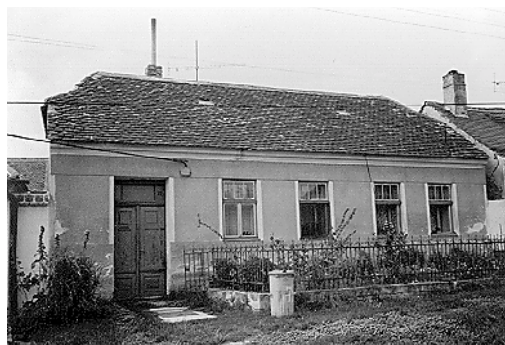
(pč. 24)

Hmotově a dispozičně tradiční chalupa obracející se do uličního prostoru stavitelsky upraveným průčelím z období první republiky.

Případné stavební úpravy musí respektovat prostorové a dispoziční uspořádání, historické stavební konstrukce, prvky a architektonický detail.

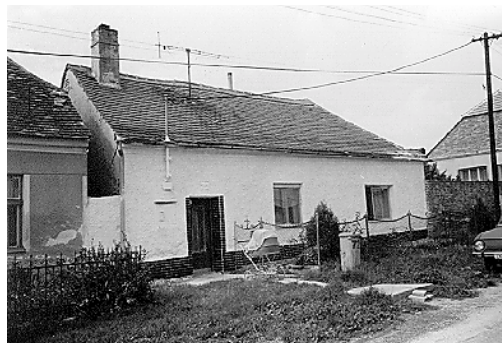
(pč. 27)

Hmtově a dispozičně tradiční chalupa obracející se do uličního prostoru průčelím znehodnoceným kabřincovým obkladem soklu a ostění vstupu.

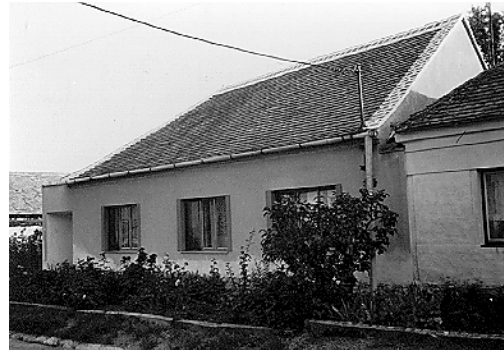
(pč. 138)

Hmotově tradiční domek architektonicky degradovaný bezduchou poválečnou úpravou.

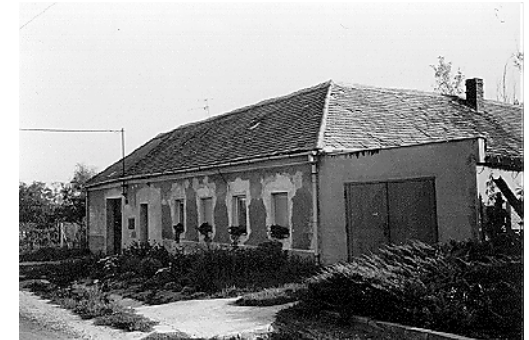
(pč. 133/1)

Přízemní zděný domek situovaný na okraji obce v jv řádce domků lemující příjezdovou komunikaci k návsi.  
Má úhlový půdorys s přeřešenou vnitřní dispozicí s hloubkově orientovaným dispozičním jádrem.  
Průčelí s typovými výplněmi, zachována profilovaná korunní římsa.  
Sedlové střechy na nároží s valbou kryty bobrovkou.

Hmotově tradiční domek architektonicky degradovaný bezduchou poválečnou úpravou.

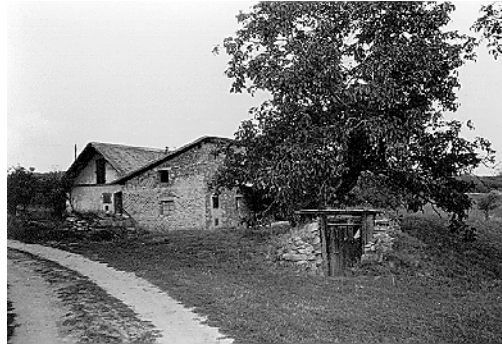
(pč. 500)

Samostatně stojící lisovna se sklepem situovaná na východním okraji obce za řádkou chalup lemující na severní straně cestu k návsi. V době průzkumu přes opakované pokusy trvale nepřístupná. Je hloubkově orientovaná k cestě. Průčelí s různorodými výplněmi; nízká sedlová hloubková střecha.

Stáří vnitřních prostor sklepa může upřesnit pouze doplňující SHP.

Stavba lisovny architektonicky degradovaná bezduchou poválečnou úpravou.

Je přitom třeba respektovat prostorové a dispoziční uspořádání stavby, historické stavební konstrukce, prvky a stavební detail.

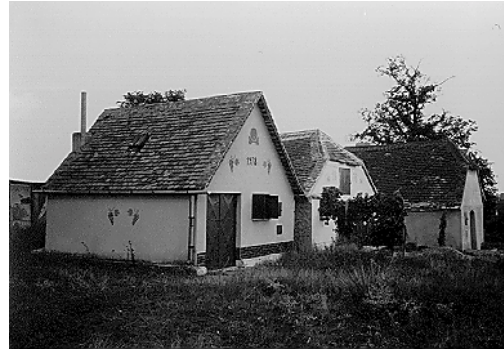
(pč. 506)

Stáří vnitřních prostor a sklepa může upřesnit pouze doplňující SHP. Exterier je výsledkem rekonstrukce ve třetí čtvrtině tohoto století.

Stavba lisovny architektonicky zcela degradovaná bezduchou poválečnou úpravou.

Je přitom třeba respektovat prostorové a dispoziční uspořádání stavby, historické stavební konstrukce, prvky a stavební detail.

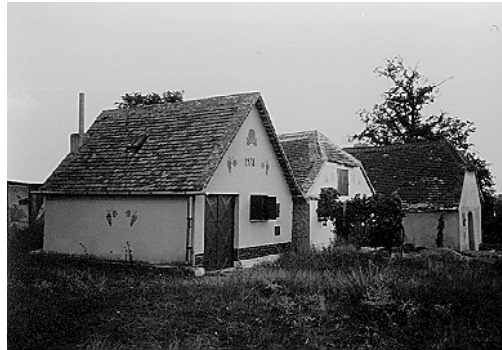
(pč. 509)

Mapa stabilního katastru z roku 1824 ani reambulace do roku 1893 zde nezachycují žádnou stavbu. Vznikla zřejmě ještě před koncem 19.století. Stáří vnitřních prostor a sklepa může upřesnit pouze doplňující SHP. Exterier je výsledkem rekonstrukce ve třetí čtvrtině tohoto století.

Je přitom třeba respektovat prostorové a dispoziční uspořádání stavby, historické stavební konstrukce, prvky a stavební detail.

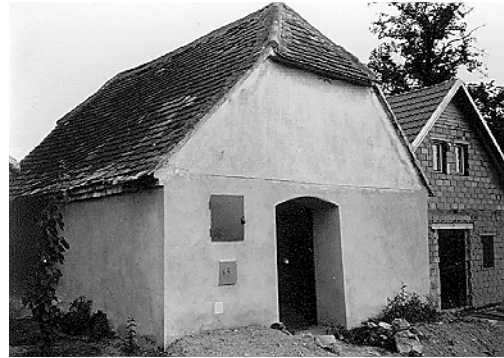
(pč. 510/2)

Samostatně stojící lisovna se sklepem situovaná na východním okraji obce za řádkou chalup lemující na severní straně cestu k návsi. V době průzkumu přes opakované pokusy trvale nepřístupná. Je hloubkově orientovaná k cestě. Ve středu štítové průčelí vstupní dveře se segmentově zaklenutým nadpražím; neoddělený štít skosen polovalbou. Hloubková sedlová střecha s oboustrannou polovalbou kryta bobrovkou.

Mapa stabilního katastru z roku 1824 ani reambulace do roku 1893 zde nezachycují žádnou stavbu. Vznikla zřejmě ještě před koncem 19.století. Stáří vnitřních prostor a sklepa může upřesnit pouze doplňující SHP.

Je přitom třeba respektovat prostorové a dispoziční uspořádání stavby, historické stavební konstrukce, prvky a stavební detail.

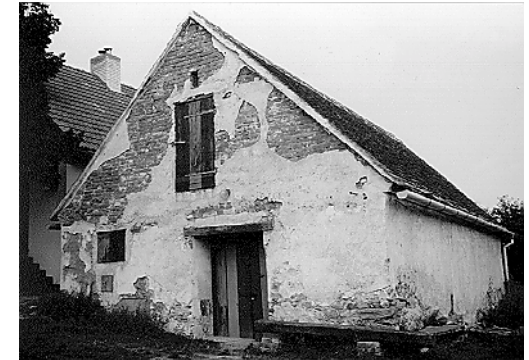
(pč. 518)

Samostatně stojící lisovna se sklepem situovaná na východním okraji obce za řádkou chalup lemující na severní straně cestu k návsi. V době průzkumu přes opakované pokusy trvale nepřístupná. Je zděná ze smíšeného zdiva; hloubkově orientovaná k cestě s hloubkovou sedlovou střechou. V jednoduchém štítovém průčelí je vstup s trémovým překladem a postranním okénkem čtvercového formátu; v neoddělením štítě naskladňovací dvířka podstřeší.

Mapa stabilního katastru z roku 1824 zde zachycuje nepatrně hloubší hloubkově orientovanou růžově značenou lisovnu. Její dochovaná stavební podoba je výsledkem úprav provedených na přelomu 19. a 20. století. Stáří vnitřních prostor a sklepa může upřesnit pouze doplňující SHP.

Je přitom třeba respektovat prostorové a dispoziční uspořádání stavby, historické stavební konstrukce, prvky a stavební detail.

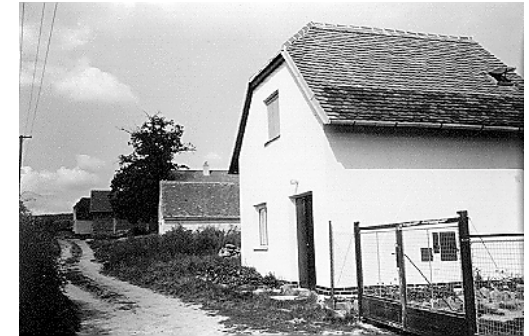
(pč. 523)

Samostatně stojící lisovna situovaná na východním okraji obce za řádkou chalup lemující na severní straně cestu k návsi.

Stavba lisovny architektonicky zcela degradovaná bezduchou poválečnou úpravou.

Je přitom třeba respektovat prostorové a dispoziční uspořádání stavby, historické stavební konstrukce, prvky a stavební detail. Zabezpečit obvodové zdivo proti další degradaci (upravit korunu drnováním nebo jednoduchou nepřesahující stříškou) s výhledem obnovy hmotově tradiční stavby s hloubkovou sedlovou střechou. Zaniklou lisovnu ve výhledu obnovit v rozsahu zachyceném historickými plány jako hmotově tradiční stavbu s hloubkovou sedlovou střechou (výškovou regulaci odvodit od zachovaných

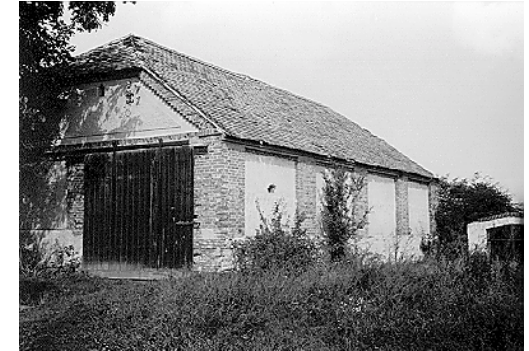
(pč. 533/3)

Sklep situovaný na východním okraji obce.  
V době průzkumu přes opakované pokusy trvale nepřístupný.  
Je hloubkově orientovaný ke komunikaci s čelem střešovitě ukončenými se segmentově zaklenutým vstupem.

Nezachycen mapou SK.  
Čelo upraveno koncem 19.století.  
Stáří vnitřních prostor může upřesnit pouze doplňující SHP.

Zachovat.  
Případným stavebním úpravám musí předcházet doplňující SHP, z jehož výsledků je třeba dále vycházet.  
Je přitom třeba respektovat prostorové a dispoziční uspořádání stavby, historické stavební konstrukce, prvky a stavební detail.

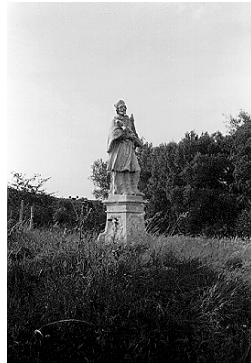
(pč. 653/7)

Světec v životní velikosti podán v obvyklém odění (hlava dnes uražena, též další části poškozeny), sochařsky velmi kvalitní. Pravice drží patrně kříž (z něho zbývá jen pahýl). Na přední straně reliéf Utěku do Egypta (P. Marie na oslu, sv. Josef), heraldicky vpravo sv. Archanděl Michael (s váhami Posledního soudu a vztyčeným mečem), vlevo sv. Antonín Paduánský (s Ježíškem v náručí). Velikost sochy životní.
