## Kat. č. 01 (č. 1, pč. 38)

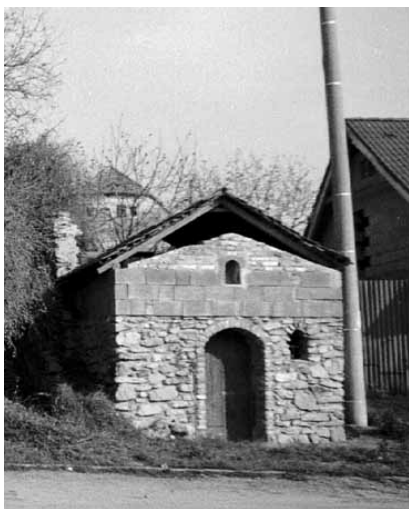
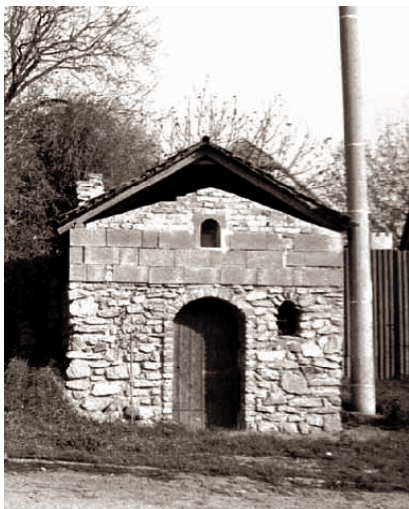
Sklep se v prostoru sklepní ulice projevuje svou výrazně architektonicky degradovanou nadzemní částí; zůstává však nicméně stabilním prvkem její historické urbanistické struktury.

Vyžaduje architektonickou rehabilitaci nadzemní části, kterou je třeba zbavit zcela nevhodných prvků, jakými jsou nízká sedlová střecha a těleso komína. Objem stavby snížit o novodobou nadstavbu; horní ukončení čela lze odvodit od dochovaných hmotově tradičních sklepů (rovné, s velmi nízkým sedlovým ukončením (viz. kat. č. 4) nebo se segmentovou střední částí). Střechu upravit drnováním. Žádoucí je i změna povrchové úpravy - vápenná omítka nebo tradiční režné kamenné zdivo skládané "na sucho".

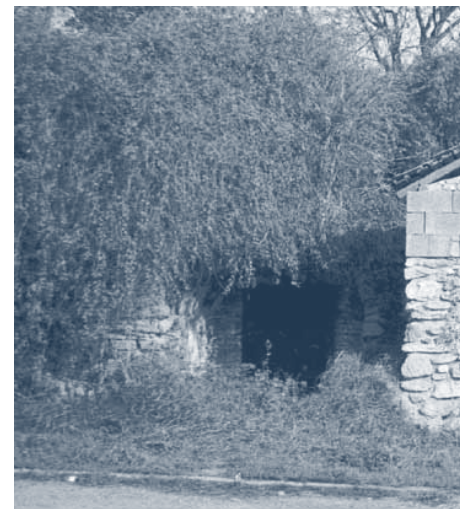
**kat. č. 02  
č. 2**

Mapa stabilního katastru z roku 1824 zachycuje na tomto místě drobný růžově značený objekt, který lze identifikovat s šjí sklepem. Můžeme proto u něj předpokládat konstrukční jádro z období klasicismu; úprava čela z přelomu 19. a 20. století.

Zachovat. Případné stavební úpravy musí respektovat historické konstrukce a prvky. Porost kryjící sklep udržovat prostříhem.

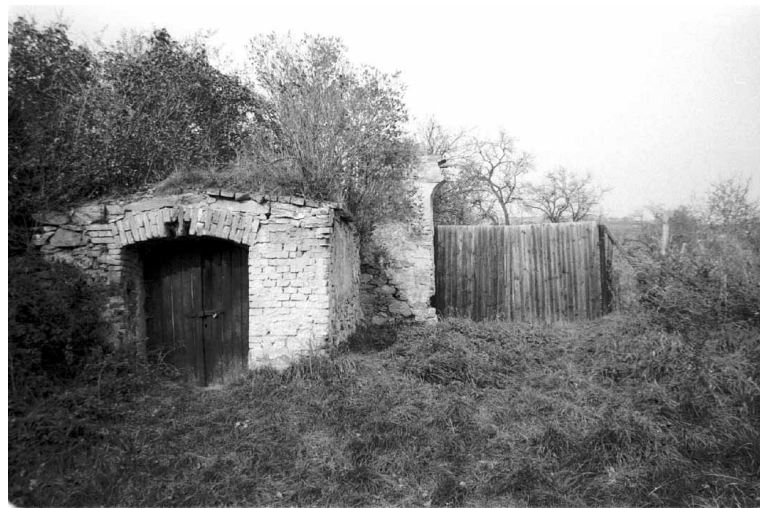
**kat. č. 05  
č. 6**

Mapa stabilního katastru z roku 1824 nezachycuje na tomto místě žádné stavby. Sklep zde vznikl pravděpodobně až po tomto datu. Úprava šije z konce 19. století.

Zachovat. Doplnit chybějící část římsy. Povrchovou úpravu ponechat režnou.

Případné stavební úpravy musí respektovat dochované autentické historické stavební konstrukce a prvky.

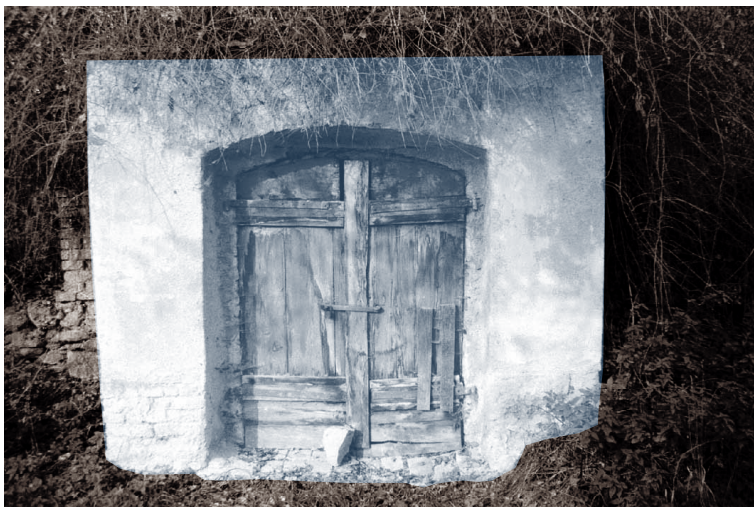
## Kat. č. 06 (č. 7, pč. 44)

Úprava šije z konce 19. století, omítky z konce 20. století.

Hmotově dispozičně tradiční součást historického stavebního fondu sklepní ulice a stabilní prvek její urbanistické struktury.

Zachovat. Povrch upravit hladkou vápennou omítkou.

Případné stavební úpravy musí respektovat dochované autentické historické stavební konstrukce a prvky.

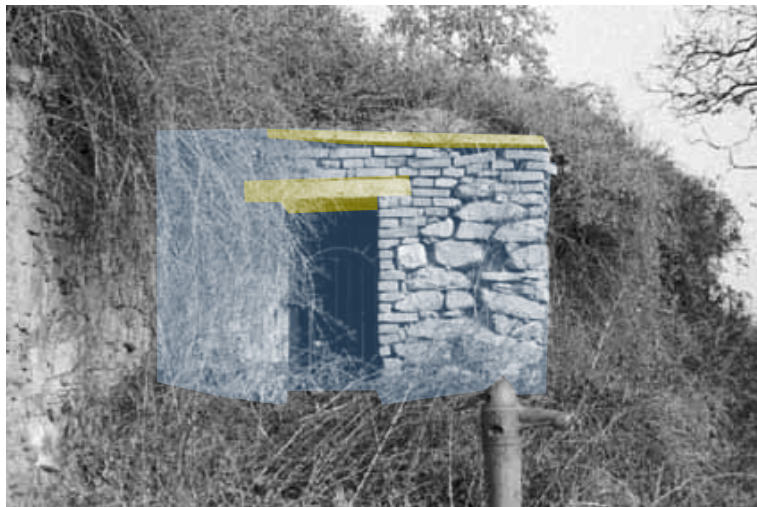
Sklep situovaný na jz straně cesty kolmo se napojující na sklepní ulici a zpřístupňující zadní vjezdy usedlostí čp. 28 - 32. Čelem šije sklepa kolmo orientovaný k sklepní ulici, od níž výrazně ustupuje. Obvodová zeď šije vyzděna z kamene "na sucho" a z cihel. Čelo rovně ukončeno v ose se vstupní dřevěnými dveřmi s rovným betonovým překladem.

Zachovat. Případné stavební úpravy musí respektovat dochované autentické historické stavební konstrukce a prvky. Betonový překlad vstupu nahradit dřevěným překladem nebo cihelným segmentovým záklenkem; korunní římsu čela z režných pálených cihel. Povrchovou úpravu ponechat režnou nebo provést hladkou vápennou omítkou.

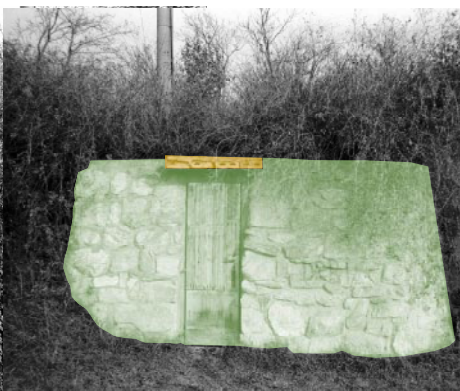
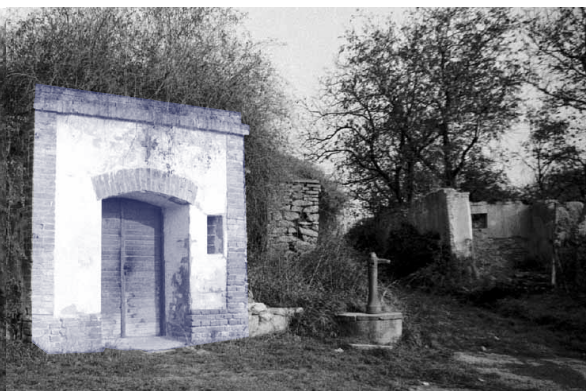
kat. č. 10  
č. 9

Sklep situovaný v napojení cesty kolmé na sklepní ulici a zpřístupňující zadní vjezdy usedlostí čp. 28 - 32. Jeho šíje se obrací do prostoru sklepní ulice šikmo orientovaným čelem s horním rovným ukončením. Po levé straně vstup do přístěnku s průčelím z vyspárovaných velkých kamenů.

Štítové průčelí šíje završeno jednoduchou cihelnou římsou a lemováno postranními režnými cihelnými lisénovými pásy. Vstup v ose s dvoukřídlovými vodorovně bedněnými vstupními dveřmi se segmentovým záklenkem z režných cihel, nad nímž je z cihel vyskládán kříž. Po pravé straně dveří okénko s jednoduchou mříží.

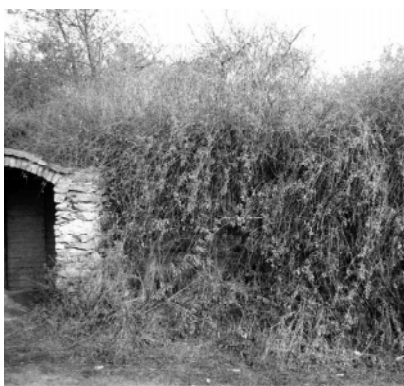
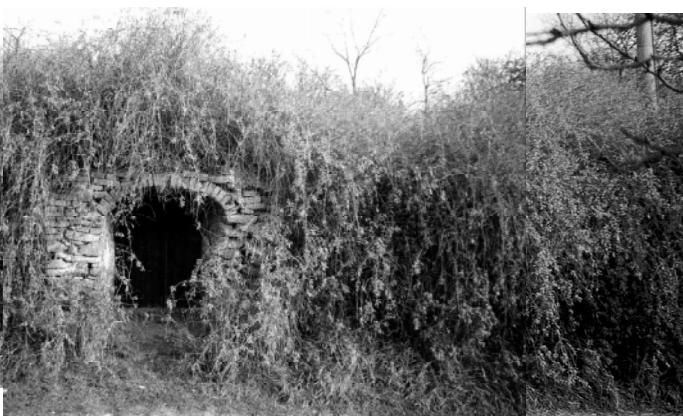
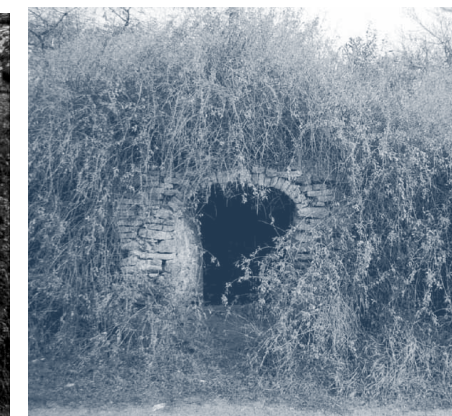
Přístěnek vyžaduje architektonickou rehabilitaci průčelí, které je žádoucí upravit tradičním způsobem kamenného zdiva "na sucho".

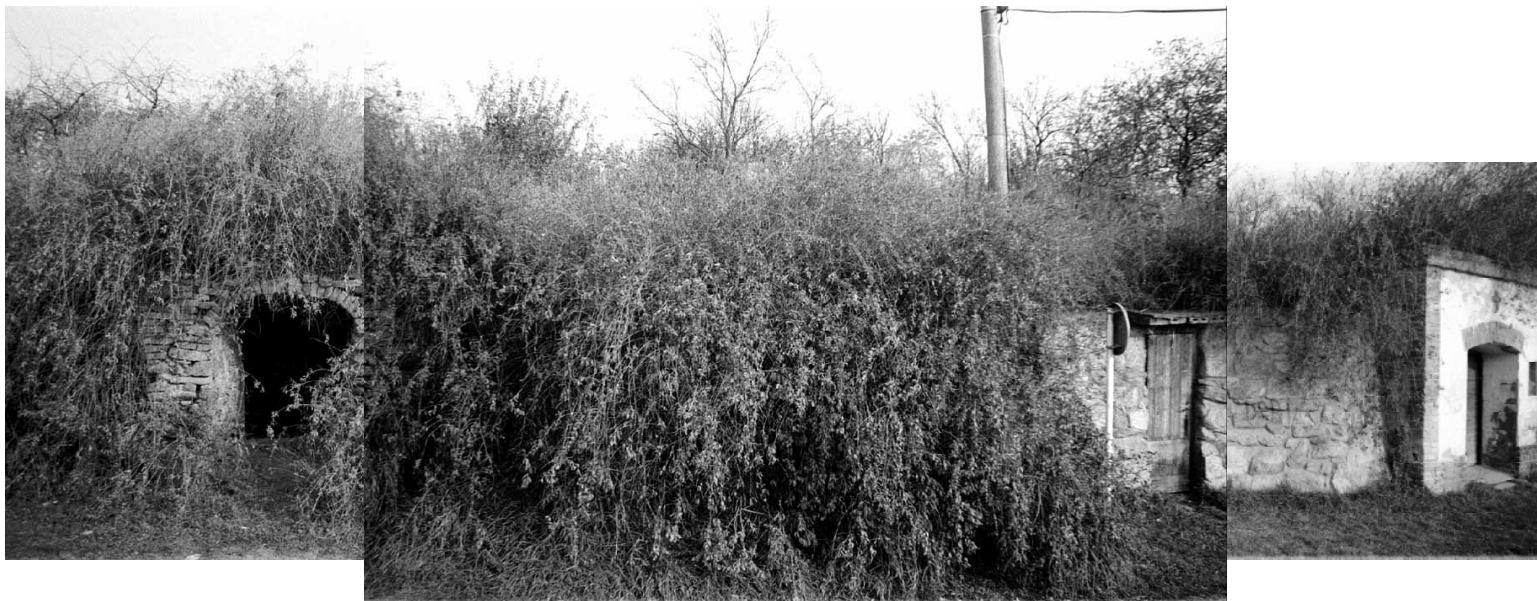
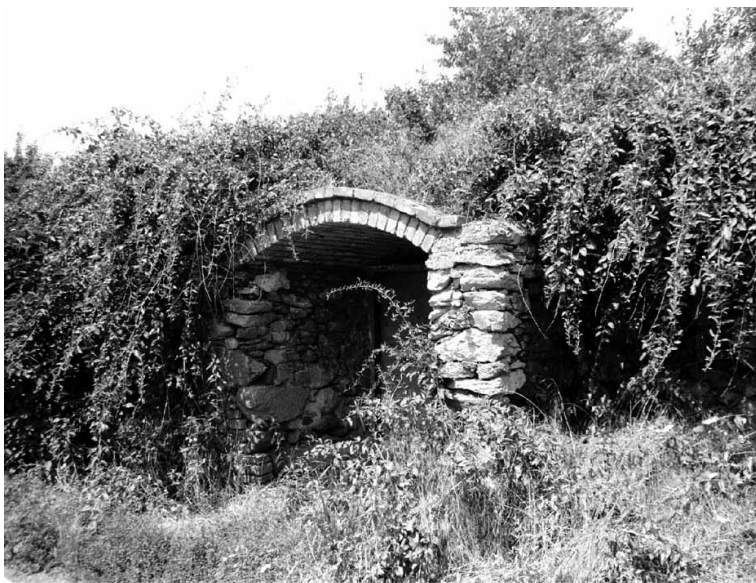
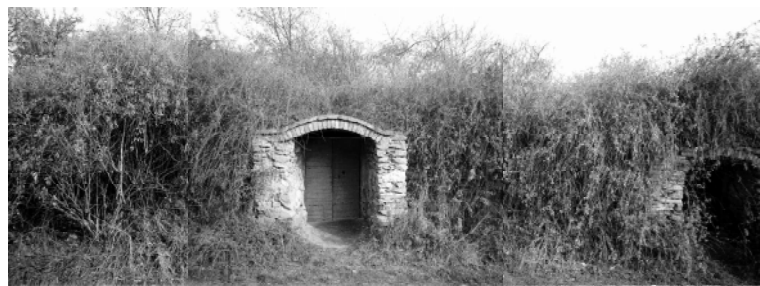
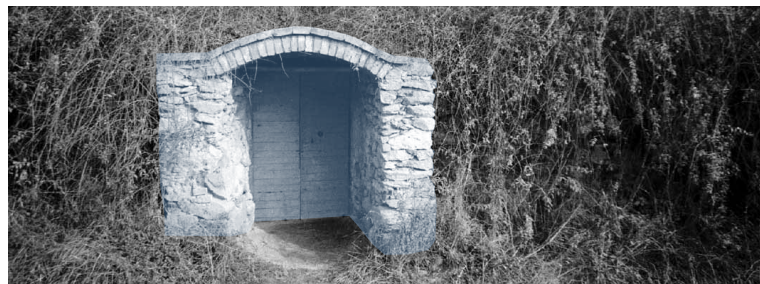
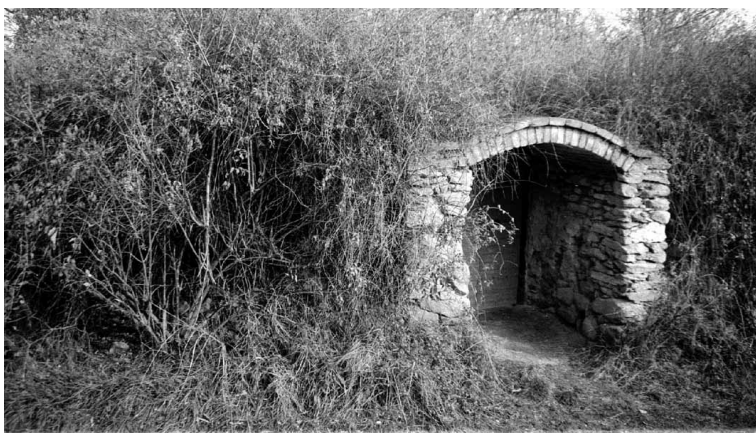
## Kat. č. 11 (č. 10, pč. 60)

Sklep situovaný v řadě sklepů na severní straně sklepní ulice, k níž se obrací čelem hloubkově orientované šíje. Tato je zděna z cihel a kamene s hloubkovou stlačenou valenou klenbou a ustupujícím vstupem. Střecha drnována; objekt skryt v přerostlé zeleni.

Zachovat. Případné stavební úpravy musí respektovat dochované autentické historické konstrukce a prvky.

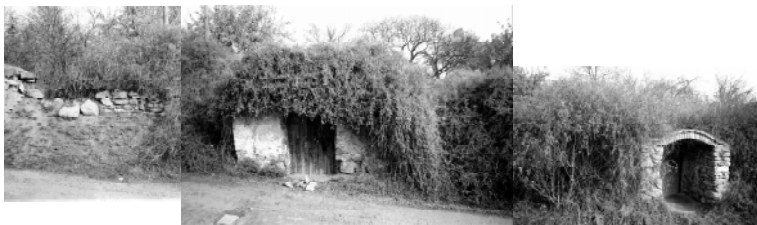
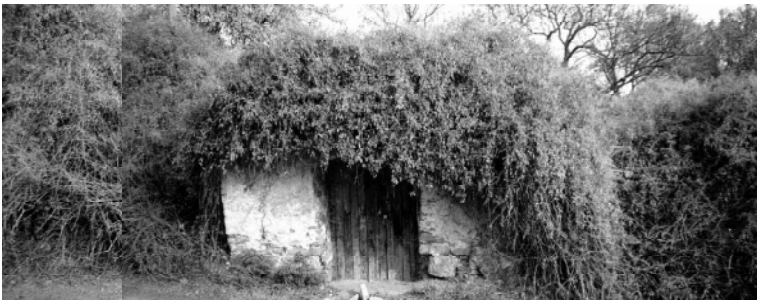
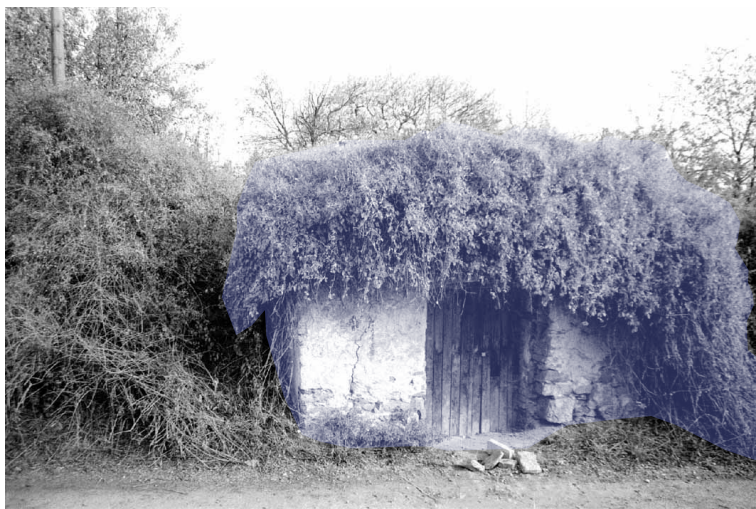
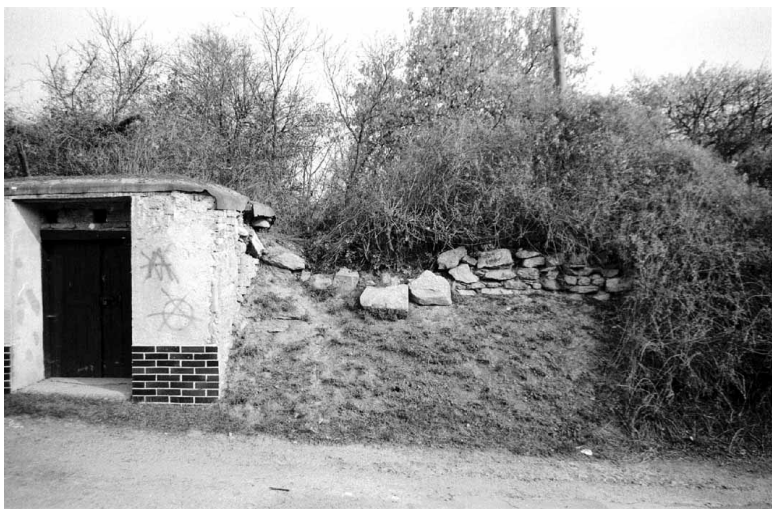
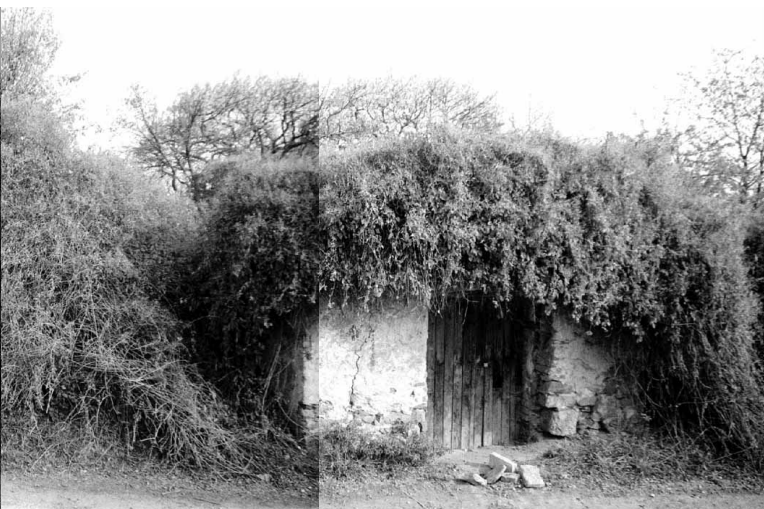
**Kat. č. 13 (č. 12, pč. 60)**

Sklep situovaný v řadě sklepů na severní straně sklepní ulice, k níž se obrací čelem hloubkově orientované šije. Tato je zděna z cihel a kamene s průčelím olíčeným vápennou ličkou. Jeho horní ukončení (pravděpodobně střešovitě) je zcela kryto přerostlou bujnou vegetací. Vstupní dveře v ose svisle bedněné. Střecha drnována.

Mapa stabilního katastru z roku 1824 v tomto místě žádný objekt nezachycuje, což nemusí být pro potvrzení existence sklepa určující. Úprava čela šije z konce 19. století.

Hmotově a dispozičně tradiční sklep; součást historického stavební fondu sklepní ulice a stabilní prvek její urbanistické struktury.

Zachovat. Případné stavební úpravy musí respektovat dochované autentické historické konstrukce a prvky.

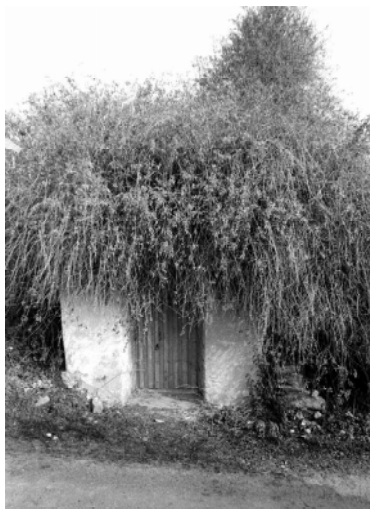
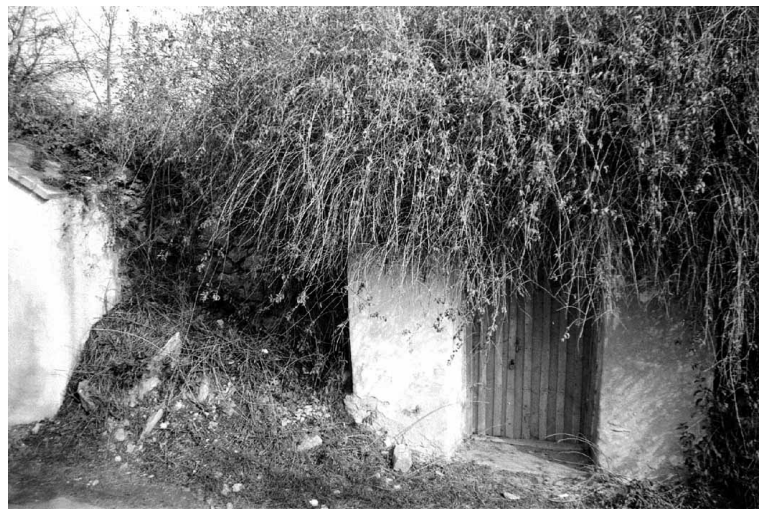
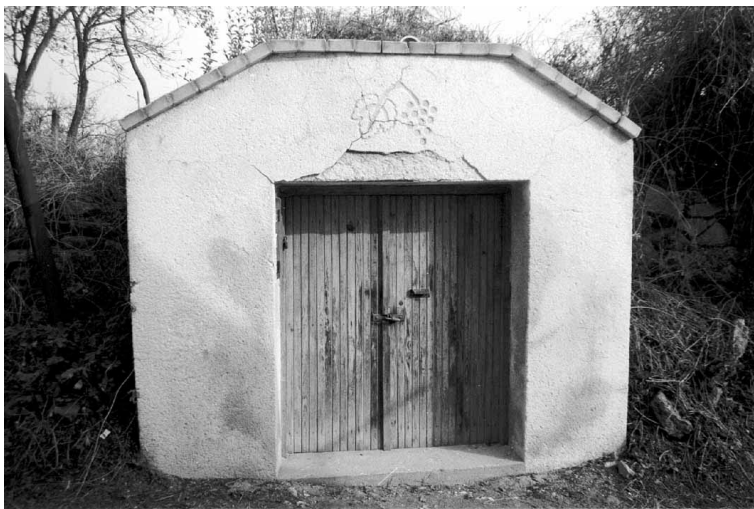
## Kat. č. 16 (č. 14, pč. 60)

Sklep situovaný v řadě sklepů na severní straně sklepní ulice, k níž se obrací čelem hloubkově orientované šije. Tato je zděna z cihel a kamene s průčelím oříčným vápennou ličkou. Jeho horní ukončení (pravděpodobně rovné) je zcela kryto přerostlou bujnou vegetací. Vstupní dveře v ose visle bedněné. Střecha drnována.

Zachovat. Případné stavební úpravy musí respektovat dochované autentické historické konstrukce a prvky.

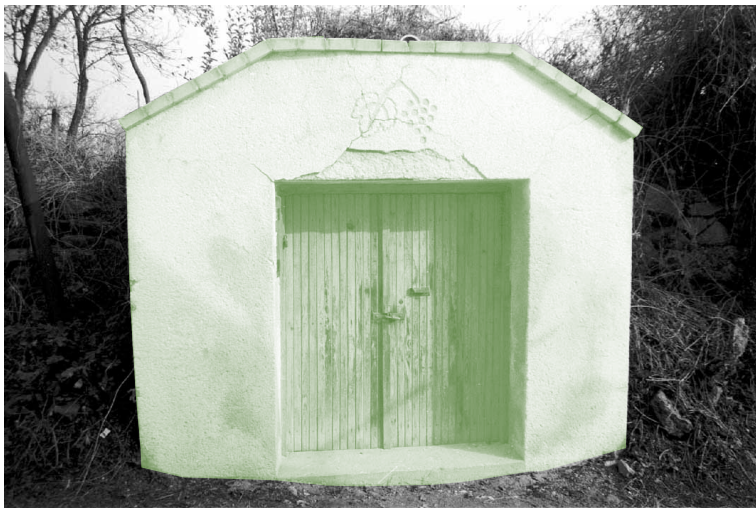
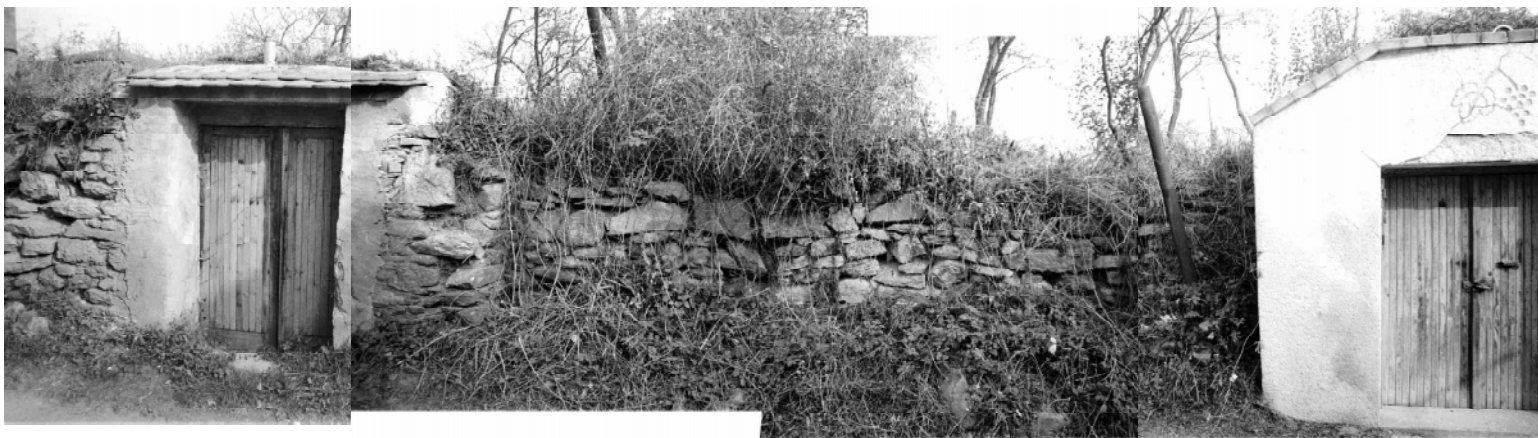
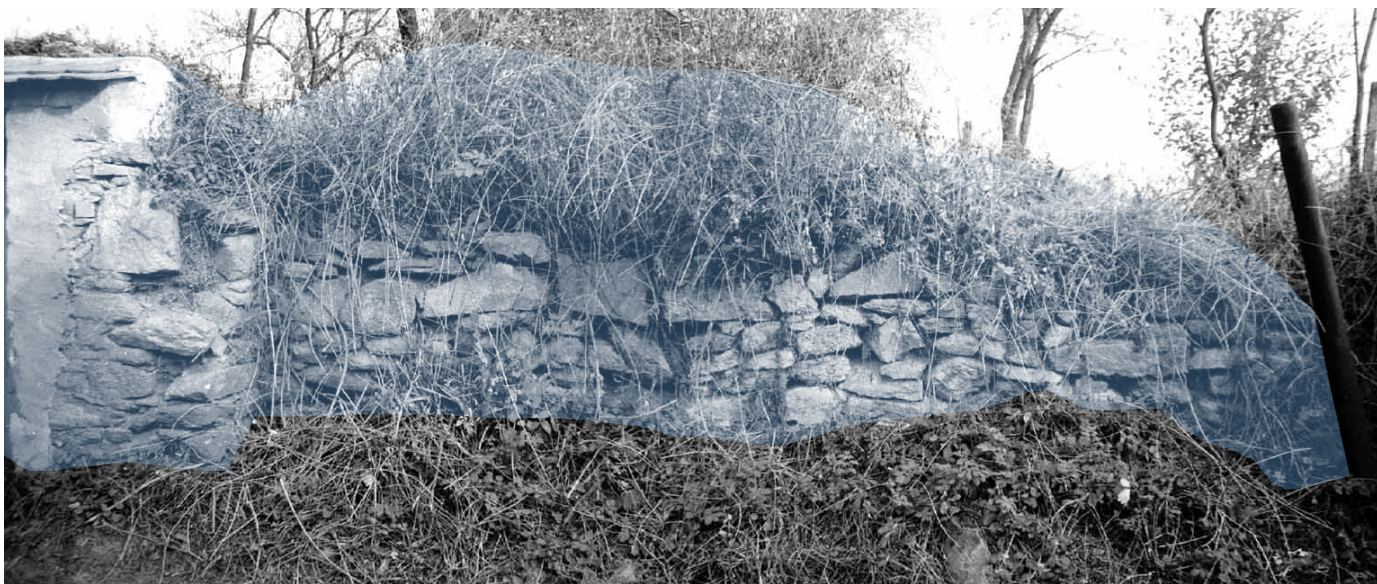
## Kat. č. 17 (č. 15, pč. 60)

Hmotově a dispozičně tradiční sklep; součást historického stavebního fondu sklepní ulice a stabilní prvek její urbanistické struktury. Architektonicky degradován nevhodnými úpravami průčelí.

Zachovat. Případné stavební úpravy musí respektovat dochované autentické historické konstrukce a prvky. Průčelí vyžaduje architektonickou rehabilitaci, především odstranění i z hlediska vodního režimu stavby nevhodné tvrdé omítky a jeho nahrazení hladkou vápennou omítkou.

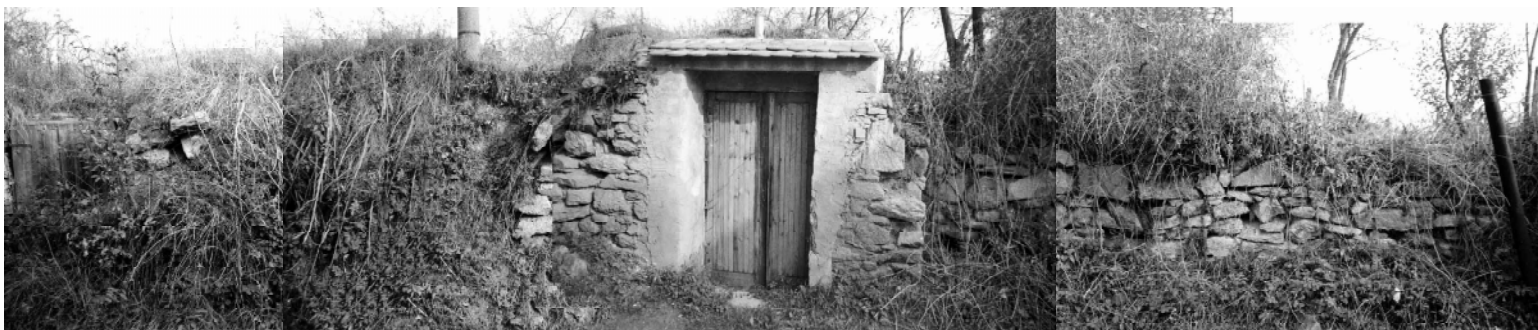
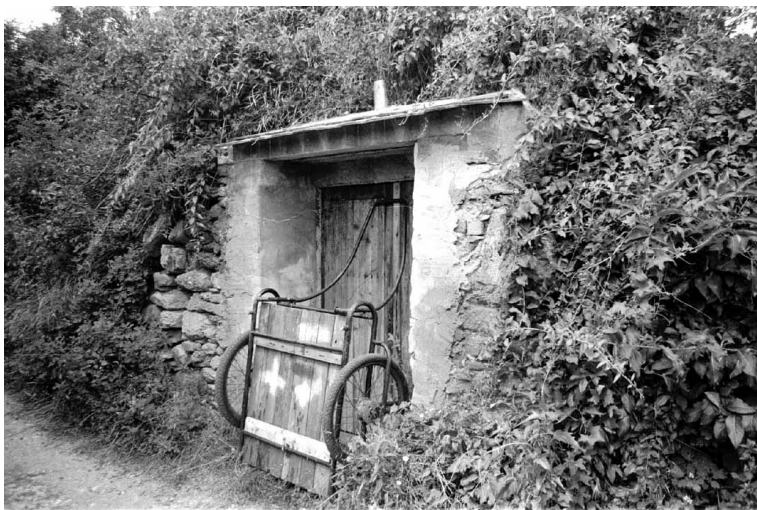
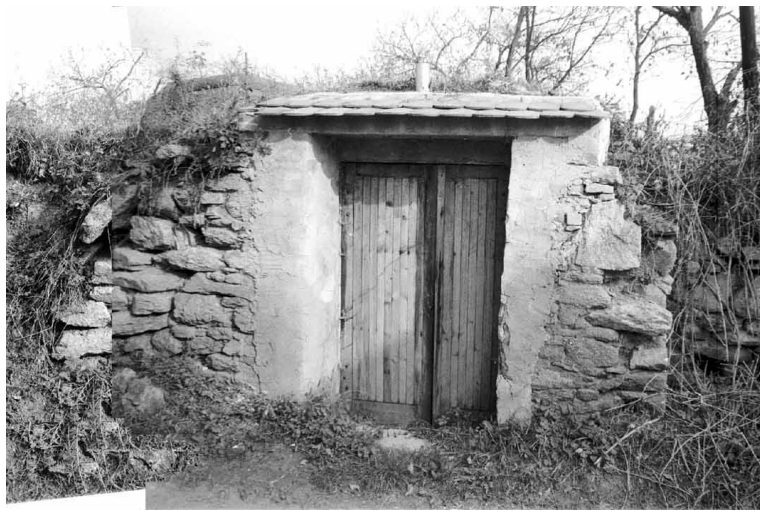
## **Kat. č. 18 (č. \_\_, pč. 60)**

Zed' ze sbíraného kamene "na sucho" v řadě sklepů na severní straně sklepní ulice, navazující na sklep kat. č. 19, zčásti krytá přerostlou vegetací.

Hmotově tradiční součást historického stavebního fondu obce spoluvytvářející prostor sklepní ulice.

Zachovat. Případné stavební úpravy musí respektovat dochované autentické konstrukce a prvky.

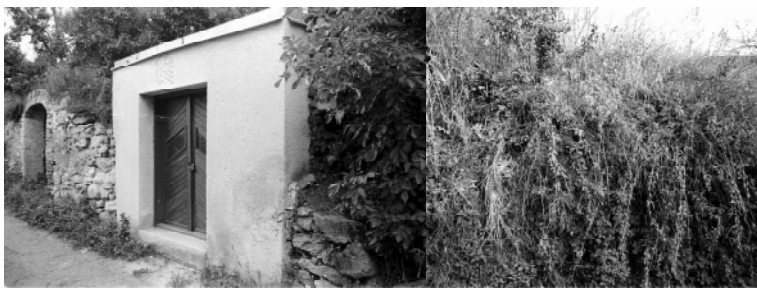
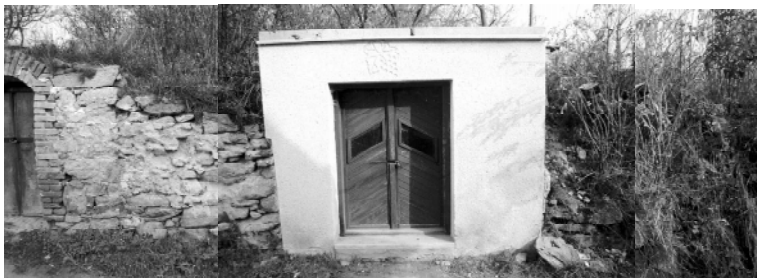
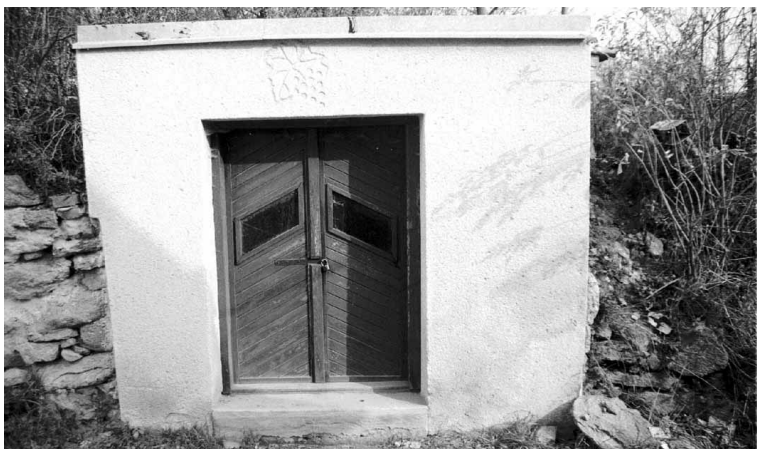
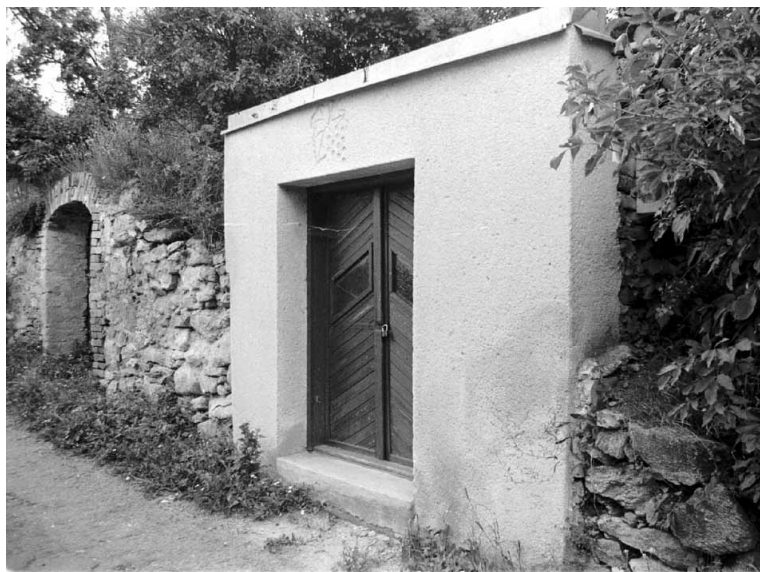
## Kat. č. 21 (č. 18, pč. 60)

Hmotově a dispozičně tradiční sklep; součást historického stavební fondu sklepní ulice a stabilní prvek její urbanistické struktury. Architektonicky degradován nevhodnými úpravami průčelí a horního ukončení šije.

Zachovat. Případné stavební úpravy musí respektovat dochované autentické historické konstrukce a prvky. Průčelí vyžaduje architektonickou rehabilitaci, především odstranění i z hlediska vodního režimu stavby nevhodné tvrdé omítky a jeho nahrazení hladkou vápennou omítkou. Vstupní dveře ve výhledu nahradit dveřmi tradičního charakteru. Obnovit drnování střechy.

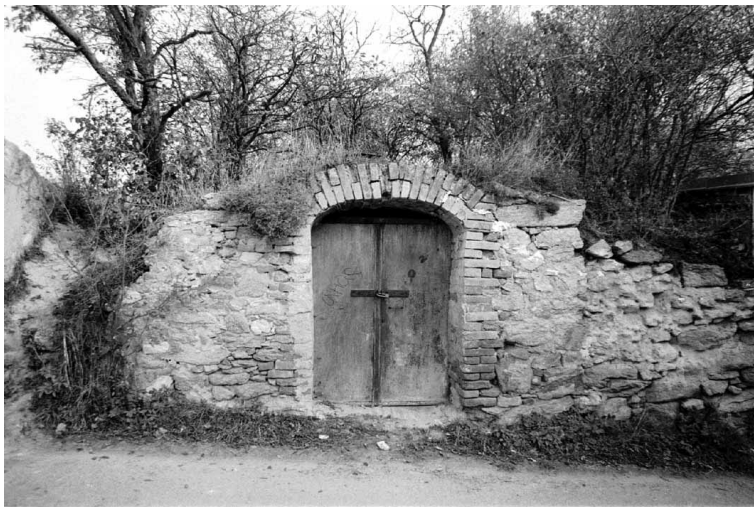
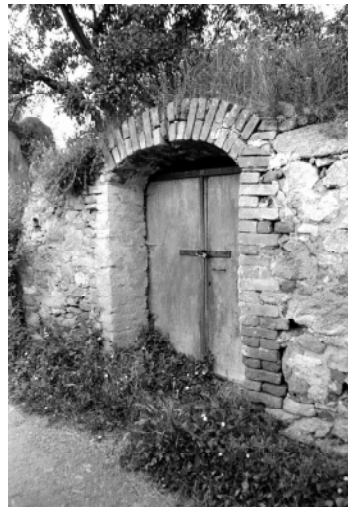
**Kat. č. 22 (č. 19, pč. 60)**

Sklep situovaný v řadě sklepů na severní straně sklepní ulice, k níž se obrací čelem hloubkově orientované šíje. Toto je součástí kamenné opěrné zdi; nad vstupem s novějšími dvoukřídlovými dveřmi je rámováno cihelným segmentovým záklenkem.

Zachovat. Případné stavební úpravy musí respektovat dochované autentické historické konstrukce a prvky.

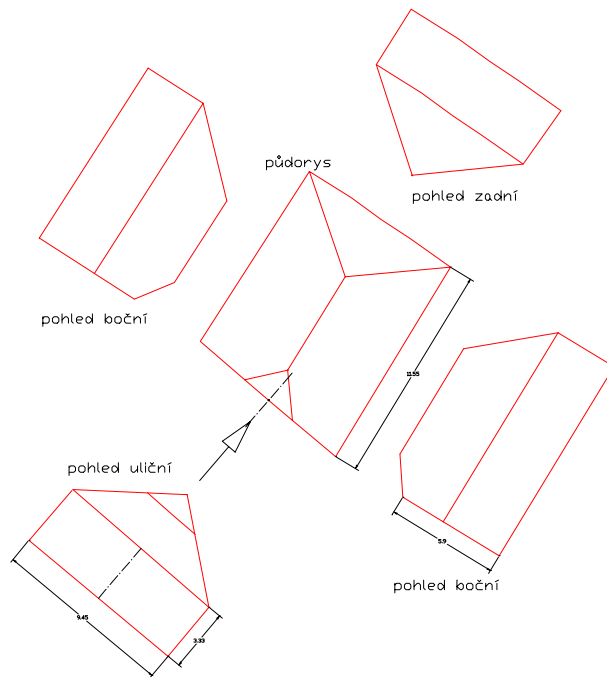
### **Popis:**

Bezpodmínečně nutno zachovat. Vyčistit vnitřní prostor bývalé lisovny a vykloučit nálet. Korunu dochovaného obvodového zdiva zabezpečit hliněnou kápí (příp. i drnováním). Prostor alespoň provizorním způsobem přestřešit.

Ve výhledu obnovit lisovnu v půdorysném rozsahu obvodového zdiva. Vstup situovat v původním místě (dobře dosud patrném na pravé straně uličního průčelí); po jeho levé straně obnovit dolní okno lisovny (dnes zazděné). Při obnově v maximální míře respektovat dochované historické autentické konstrukce a prvky. Jako optimální tvar střechy se jeví hloubkové sedlo s polovalbou na straně uličního průčelí a valbou na severní straně.

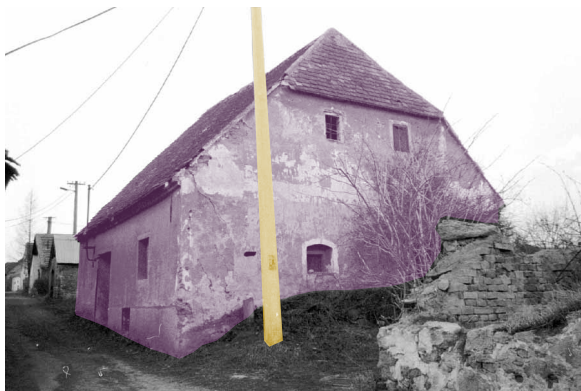
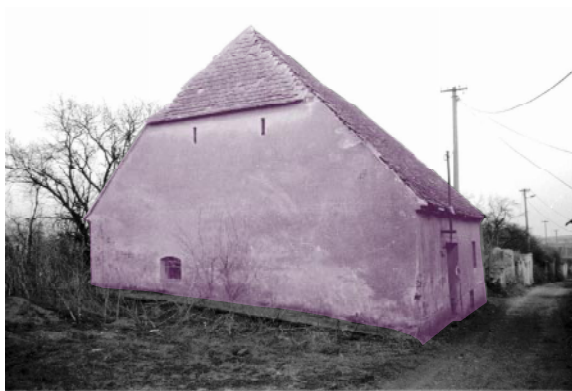
**Kat. č. 24 (č. 21, pč. 280)**

Je k ulici podélně orientovaná. V uličním průčelí po levé straně železnými pláty pobíjené vstupní dveře, napravo od nich v soklu dolní okénko a napravo od něj zamřížované okno opatřené již jen jednou dřevěnou okenicí. Odstupňovaná hranolová korunní římsa; sokl z umělého kamene. Obě štítová průčelí s polovalbou, pod níž jsou dvojice obdélných

výzorníků; dole pak se zamřížovaným okénkem.

Ze stavebně technického hlediska může působit problémy neprodyšná úprava povrchu soklu.

Bezpodmínečně nutno zachovat. Případné stavební úpravy musí respektovat prostorové a dispoziční uspořádání stavby, dochované autentické historické stavební konstrukce, prvky a architektonický detail. (Doplnit chybějící křídlo okenice.)

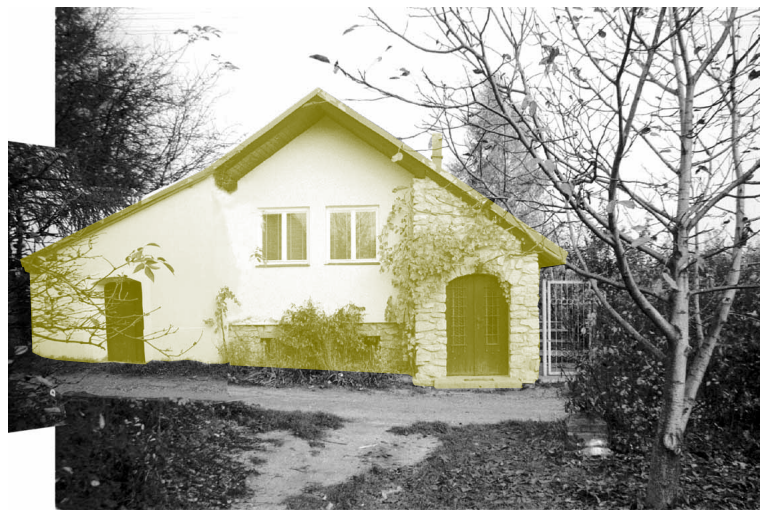
**kat. č. 28  
č. 23**

chodním kolmým křídlem, odpovídající pravděpodobně podélně orientované přízemní lisovně se sklepní šijí na východní straně. Dnešní stavba je výsledkem radikální přestavby a přístavby mladší lisovny, vzniklé po r. 1889, provedené v 70. letech 20. století. Míru zachování historických konstrukcí v interiéru stavby je nutno posoudit doplňujícím průzkumem.

Bývalá lisovna architektonicky degradovaná bezduchou přestavbou v 70. letech 20. století.

V případě zachování vyžaduje architektonickou rehabilitaci exteriéru, která by ji přizpůsobila kontextu historické zástavby sklepní ulice. Před jakýmkoliv zásahy je nutno doplnit průzkum interiéru; znehodnocení exteriéru nevylučuje možnost přežití historických konstrukcí a prvků, jejichž další zachování je žádoucí.

Pokud nemá být redukován stávající objem stavby, doporučujeme přestřešit ji hloubkovou sedlovou střechou s polovalbou u štítového průčelí a valbou u zadního průčelí. Architektonické působení stavby je třeba napravit použitím tradičních materiálů i konstrukčních principů a výměnou typových výplní za atypické, odvozené od dochovaných historických prvků.

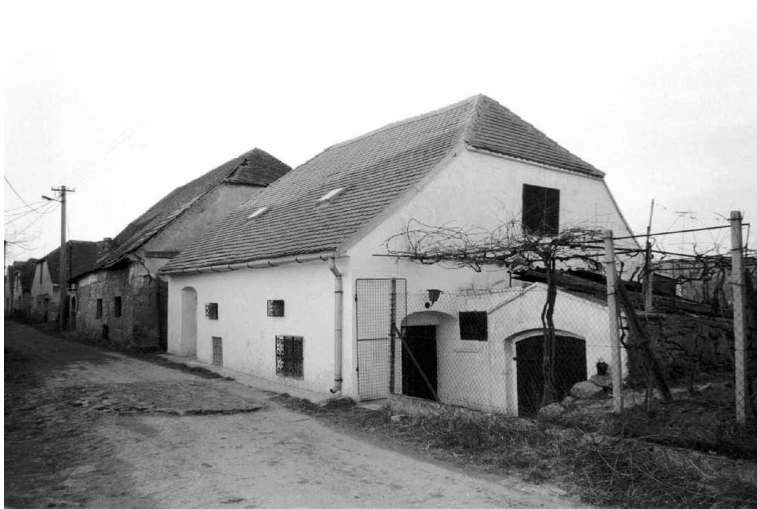
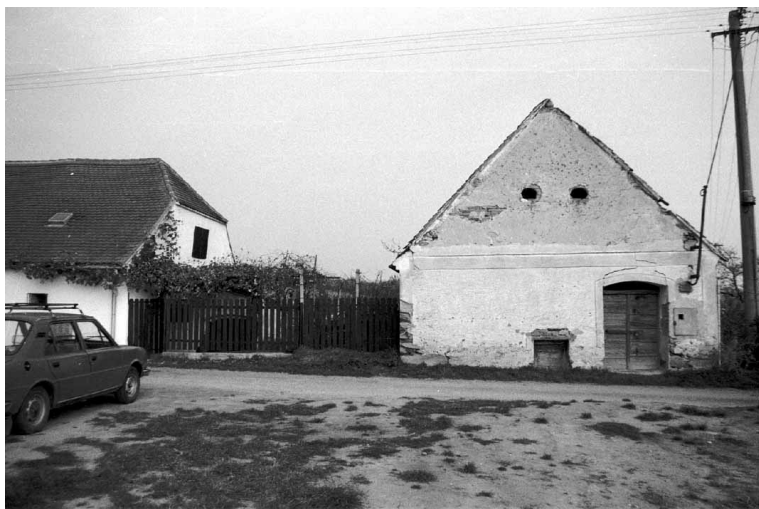
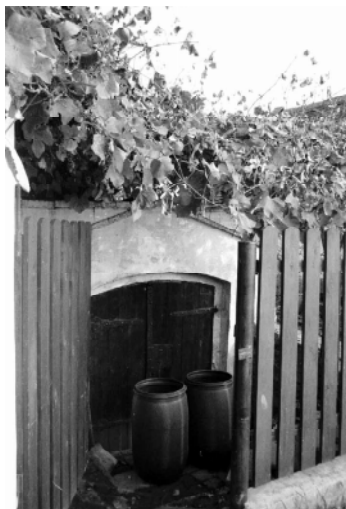
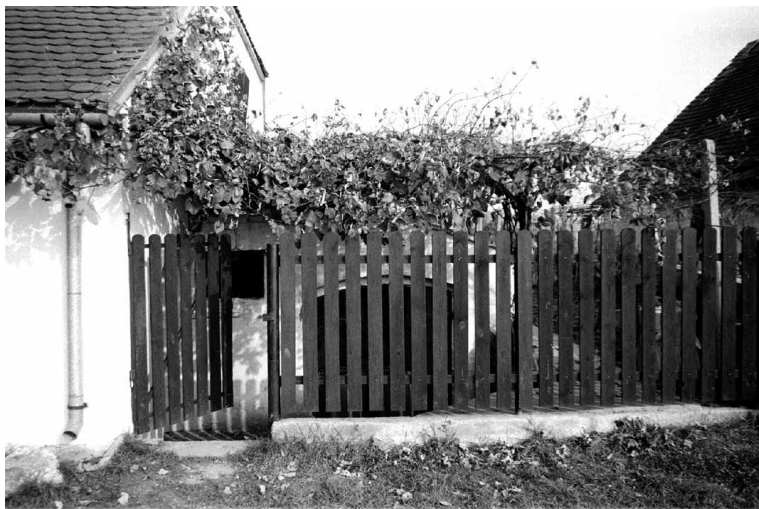
**kat. č. 31  
č. 26**

Sklep lisovny se samostatným vnějším vstupem situovaný v severní řadě sklepů a lisoven sklepní ulice, k níž se obrací čelem šíje s horním ukončením střešovitou římsou a vstupními dvoukřídlovými dveřmi se segmentovitě zaklenutým nadpražím.

Hmotově dispozičně tradiční šíje s hodnotným sklepem; důležitá součást historického stavebního fondu sklepní ulice a stabilní prvek její urbanistické struktury. Nevhodný nový plot působící jako bariéra oddělující sklep od prostoru ulice.

Zachovat. Případné stavební úpravy musí respektovat prostorové a dispoziční uspořádání stavby, dochované historické autentické konstrukce a prvky. Plot odstranit.

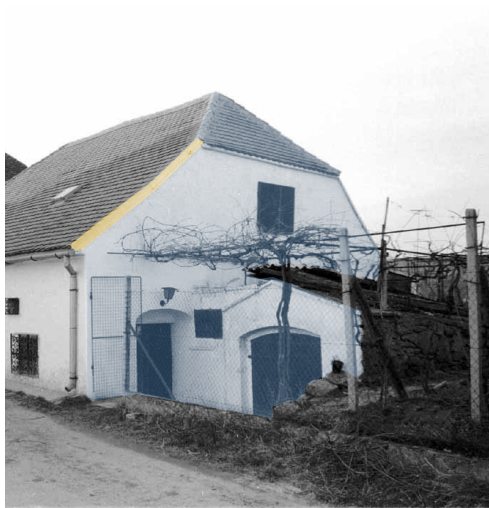
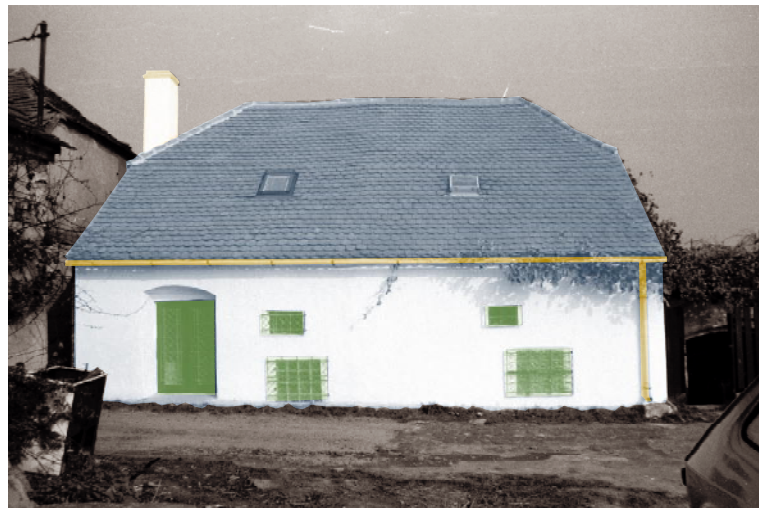
kat. č. 33  
č. 28 / 29

Dvojlisovna se sklepy situovaná v severní řadě sklepů a lisoven sklepní ulice.

Je podélně orientovaná k cestě a k jejímu východnímu průčelí se připojuje šije venkovního sestupu do sklepa (viz. kat. č. 32). Lisovna č. 28 má vstup z bočního štítového průčelí, č. 29 s podélného uličního. Průčelí s typovými výplněmi, horní a dolní okna s luxfery; otvory opatřeny předsazenými novými ozdobnými mřížemi. Společná podélná sedlová střecha s oboustrannou polovalbou kryta bobrovkou; okřídlí štítů oplechována; ve ploše střechy střešní okna. Při západním štítovém průčelí přistavěn komín.

Zachovat. Případné stavební úpravy musí respektovat prostorové a dispoziční uspořádání stavby, dochované historické konstrukce, prvky a architektonický detail. Exteriér stavby vyžaduje architektonickou rehabilitaci: odstranění nevhodných typových výplní, luxferů a mříží a jejich nahrazení atypickými výrobky tradičního charakteru. Stavbu je třeba očistit od veškerého oplechování a odstranit komín při západním průčelí.

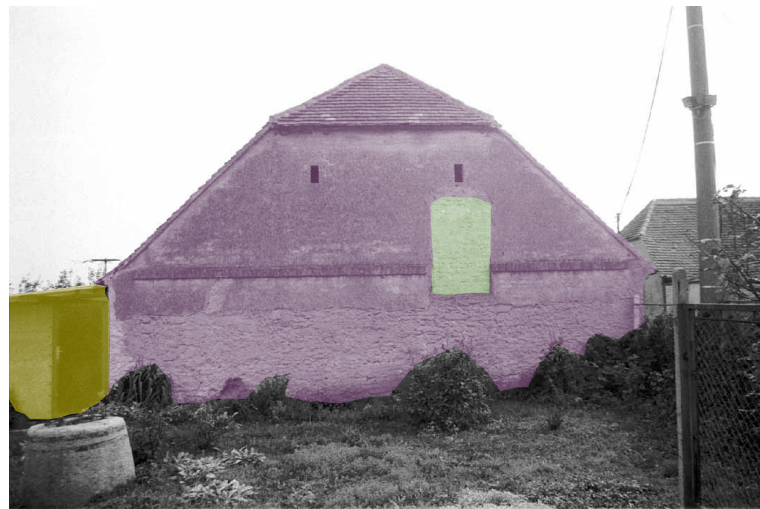
**kat. č. 34  
č. 30 / 31**

Dvojlisovna se sklepy situovaná v severní řadě sklepů a lisoven sklepní ulice, k ní podélně orientovaná.

Podélné uliční průčelí po levé straně s klasicistním kamenným portálem se stlačenou archivoltou se zvýrazněnými patami a klenákem; dvoukřídlová vrata pobíjená železnými pláty. po pravé straně vrat horní a dolní okénko lisovny rovněž s jednoduchým kamenným ostěním; horní okénko s klasicistní nebo pozdně barokní provlékanou mříží, dolní zazděno. Pravá část průčelí, odpovídající lisovně č. 30 s otlučenou, zčásti nově nahozenou hrubou omítkou, dvojicí nově

Velmi hodnotná pozdně barokní - klasicistní dvojlisovna se sklepy; důležitá součást historického stavebního fondu sklepní ulice a stabilní prvek její urbanistické struktury. Její architektonické působení degradováno utilitárními svépomocnými úpravami ve třetí čtvrtině 20. století.

Bezpodmínečně nutno zachovat. Případné stavební úpravy musí respektovat prostorové a dispoziční uspořádání stavby, dochované autentické historické konstrukce, prvky a architektonický detail. Exteriér při zachování autentických hodnotných prvků (portál, vrata, ostění oken, mříže, primární vápenná omítka, krytina) vyžaduje architektonickou rehabilitaci: odstranění rozvaděčové skříně, komína, ozdobných mříží nově rozšířených oken; provedení hladké vápenné omítky. Zazděné otvory - dolní okno západní poloviny lisovny a dveře v jejím štítovém průčelí by měly být znovu otevřeny a opatřeny výplněmi tradiční konstrukce

a charakteru. Okna východní poloviny lisovny je žádoucí opětovně zmenšit (podrobná sonda může upřesnit existenci části ostění starších otvorů, které by měly být respektovány).

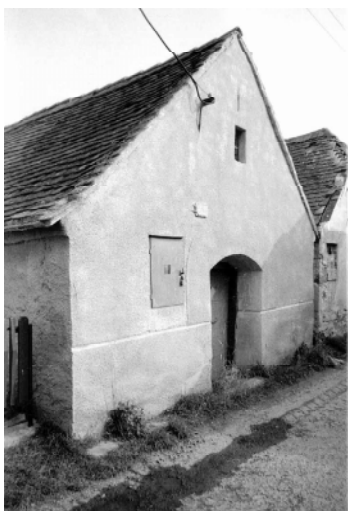
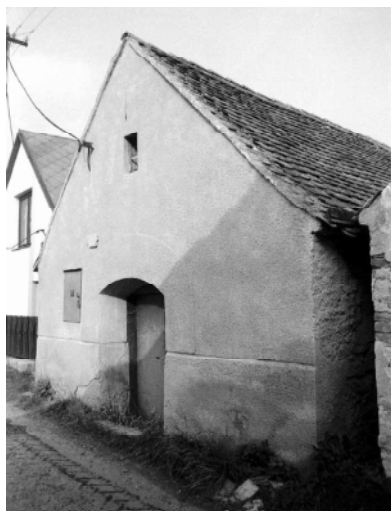
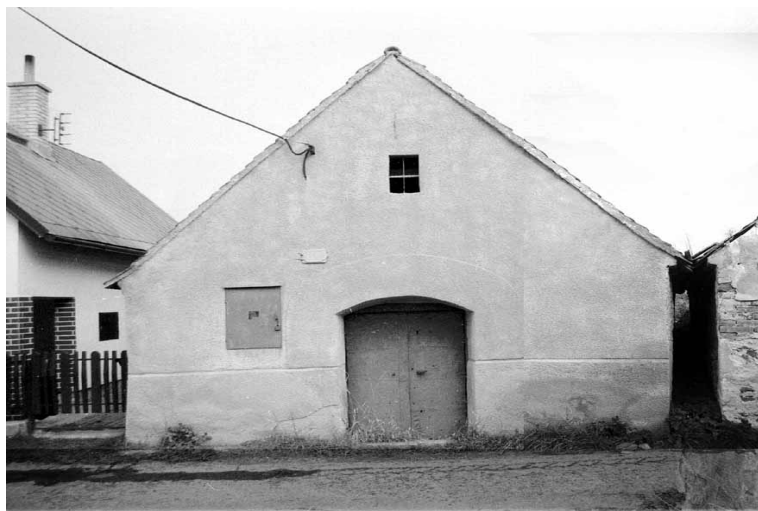
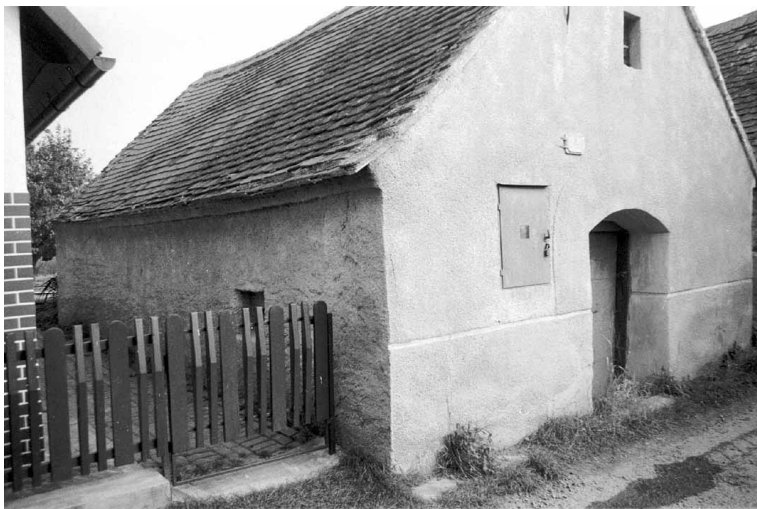
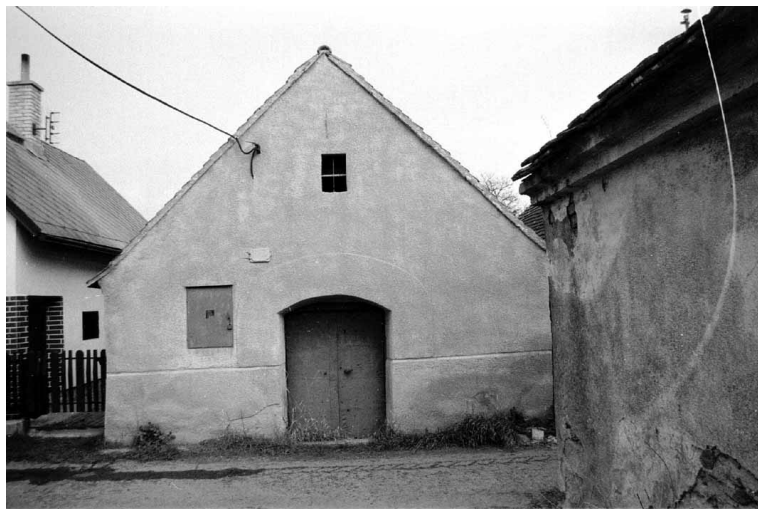
kat. č. 38  
č. 34

Hodnotná klasicistní lisovna se sklepem důležitá součást historického stavební fondu sklepní ulice a stabilní prvek její urbanistické struktury. Architektonické působení stavby degradováno především nevhodnou tvrdou omítkou.

Zachovat. Případné stavení úpravy musí respektovat prostorové a dispoziční uspořádání stavby, dochované autentické historické konstrukce, prvky a architektonický

detail. Průčelí vyžaduje odstranění i z hlediska vodního režimu stavby nevhodné tvrdé omítky a jeho nahrazení hladkou vápennou omítkou. Je žádoucí rovněž odstranit rušící rozvaděčovou skříň.

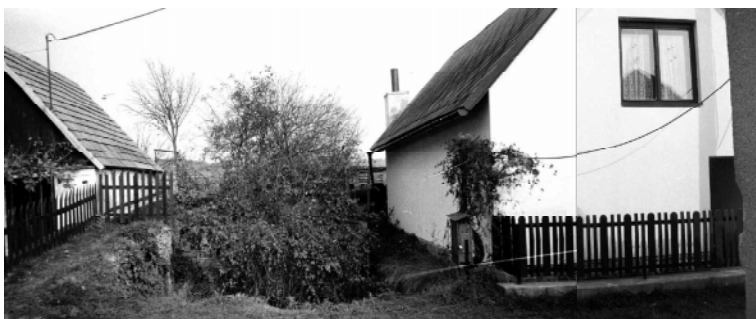
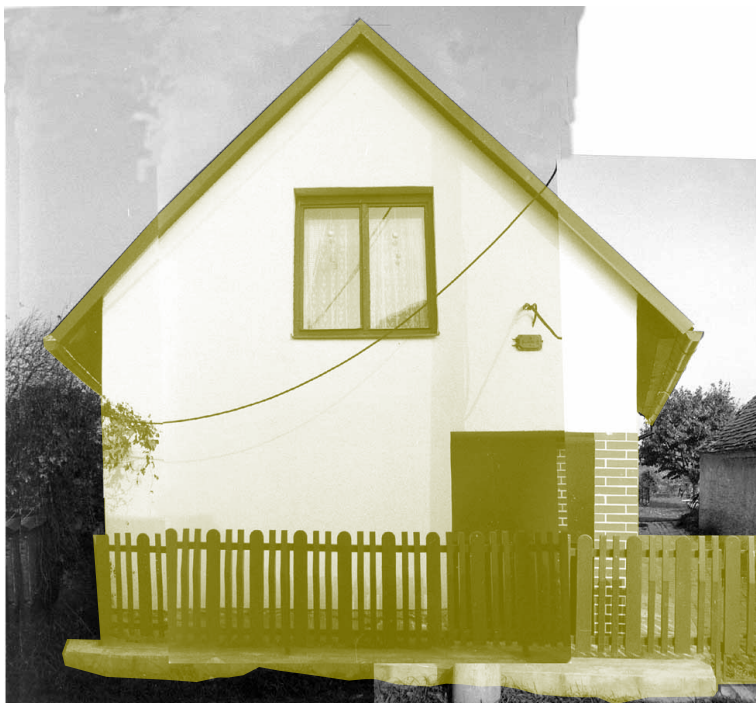
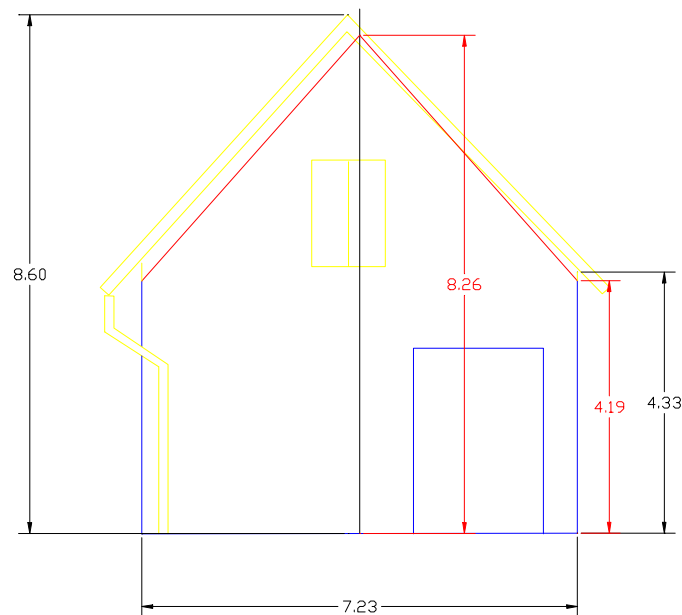
**Kat. č. 39 (č. 35, pč. 284)**

Mapa stabilního katastru z roku 1824 zachycuje na tomto místě širokou podélně orientovanou lisovnu půdorysně odpovídající dnešnímu pč. 284 a 285. Její rozdělení je zaznamenáno mezi reambulacemi do r. 1889 na originálu stabilního katastru. Dochovaná stavební podoba stavby je výsledkem radikální rekonstrukce ve třetí čtvrtině 20. století.

Bývalá lisovna architektonicky degradovaná bezduchou přestavbou v 70. letech 20. století.

V případě zachování vyžaduje architektonickou rehabilitaci exteriéru, která by ji přizpůsobila kontextu historické zástavby sklepní ulice. Před jakýmkoliv zásahy je nutno doplnit průzkum interiéru; znehodnocení exteriéru nevylučuje možnost přežití historických konstrukcí a prvků, jejichž další zachování je žádoucí.

Obnovit zrušené jv nároží. Upravit sklon a nasazení střechy, výšku římsy a hřebene; střecha nemůže tvořit přesahy. Architektonické působení stavby je třeba napravit použitím tradičních materiálů i konstrukčních principů a výměnou typových výplní za atypické, odvozené od dochovaných historických prvků. Odstranit nevhodné oplocení.
