## Kat. č. 01 (č. 1, pč. 38)

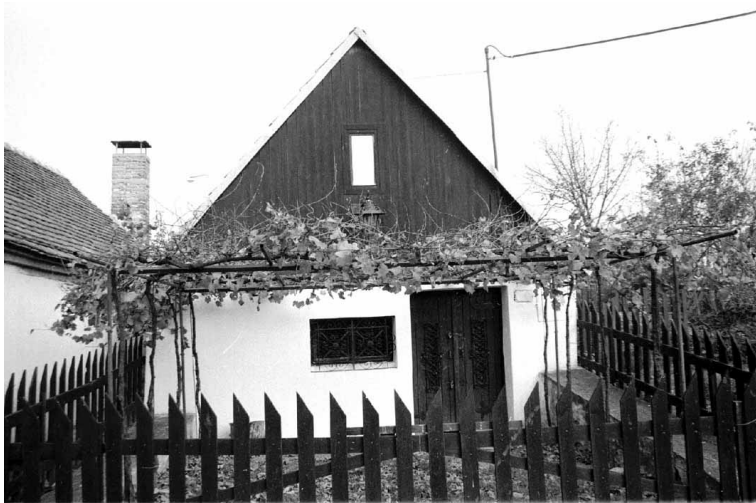
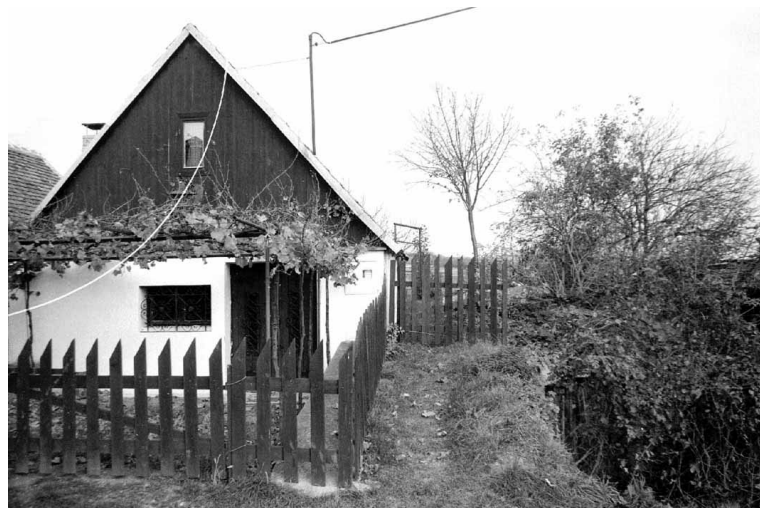
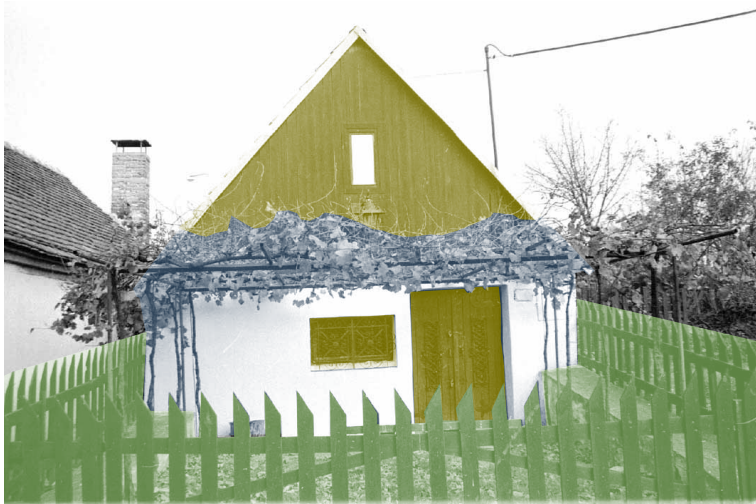
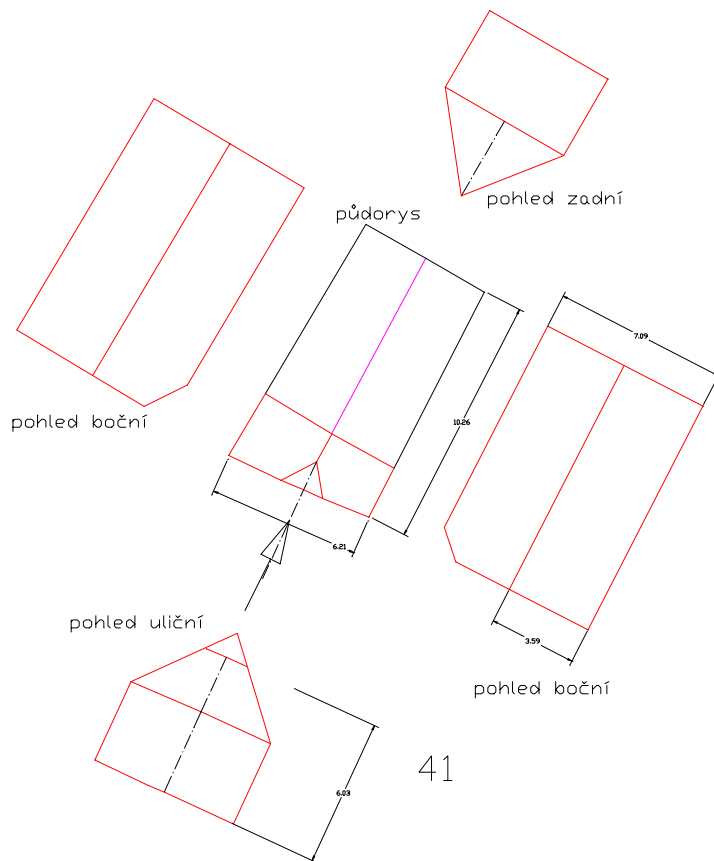
# **Kat. č. 41 (č. 37, pč. 286)**

Zadní část lisovny situovaná v severní řadě sklepů a lisoven hnanické sklepní ulice. Štítové průčelí se svisle bedněným štítem s oplechovanými okřídleními; ve zděném přízemí po pravé straně typové vstupní dveře a nalevo od nich ležaté okno s ozdobnou novou mříží. Hloubková sedlová střecha.

Plocha po přední ubourané části lisovny obehnaná novým "plaňkovým" plotem.

Mapa stabilního katastru z roku 1824 zachycuje na tomto místě lisovnu půdorysně odpovídající dnešní stavbě včetně demolované přední části. Lze tedy předpokládat v jádru klasicistní konstrukce alespoň u sklepa. Dnešní podoba lisovna je výsledkem radikální přestavby v 70. letech 20. století.

Lisovna zasluhuje při respektování historických konstrukcí a prvků architektonickou rehabilitaci spojenou s dostavbou demolované přední části. Předpokládáme, že zadní část nebyla hmotově podstatně změněna a proto by hřeben i okapy dostavby mely navazovat na stávající.

Do doby restituce zaniklého stavu je žádoucí očistit stavbu od nevhodných prvků - oplechování, komín, mříže, oplocení.

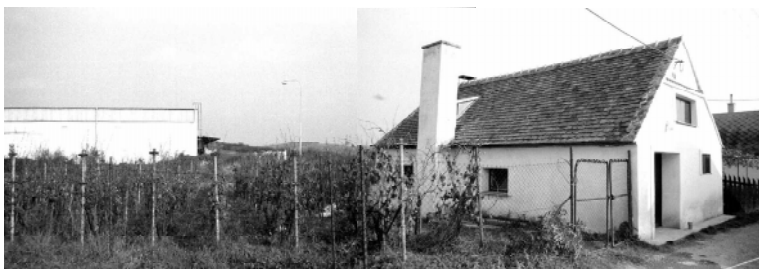
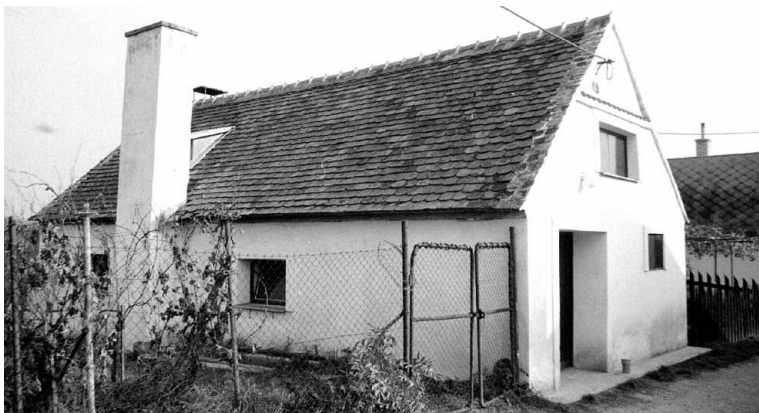
**Kat. č. 42 (č. 38, pč. 287)**

Hmotově tradiční lisovna se sklepem architektonicky degradovaná bezduchou přestavbou v 70. letech 20. století.

Architektonické působení stavby je třeba napravit použitím tradičních materiálů i konstrukčních principů a výměnou typových výplní za atypické, odvozené od dochovaných historických prvků. Odstranit komíny. Zvážit obnovení polovalby.

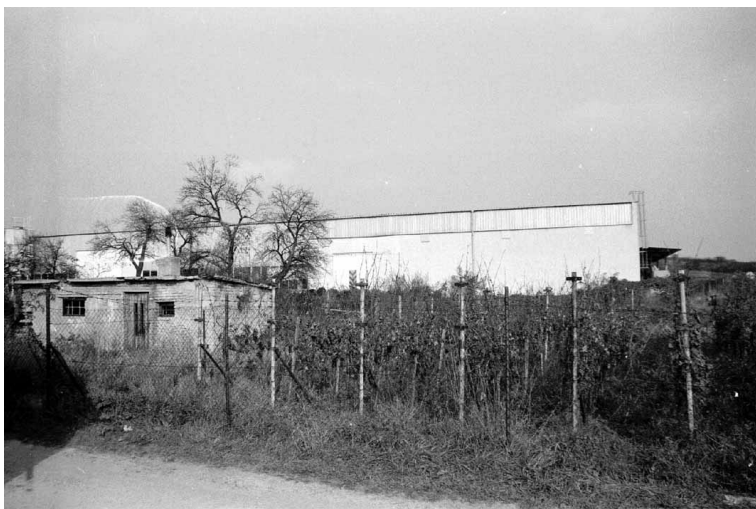
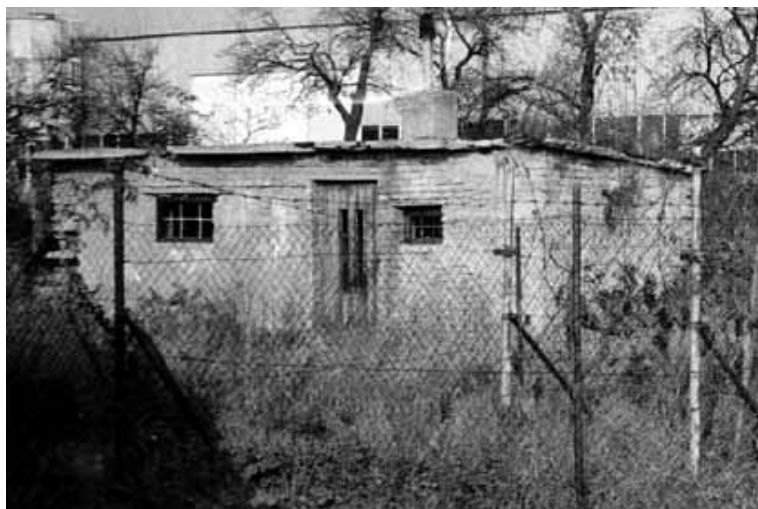
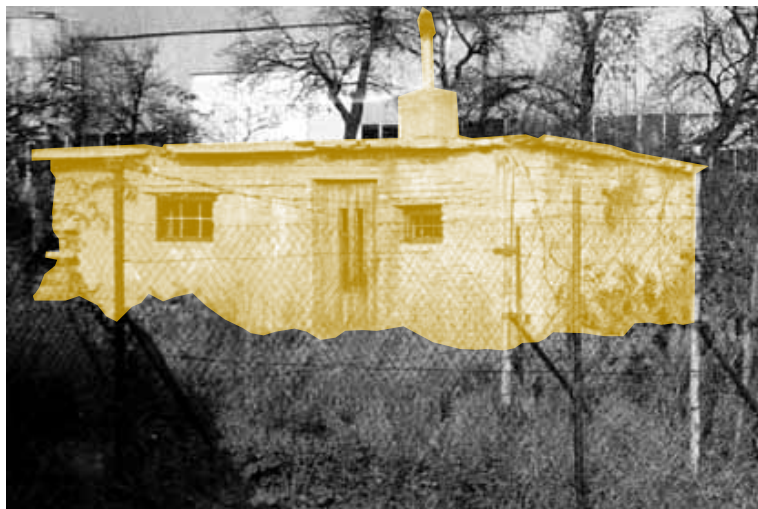
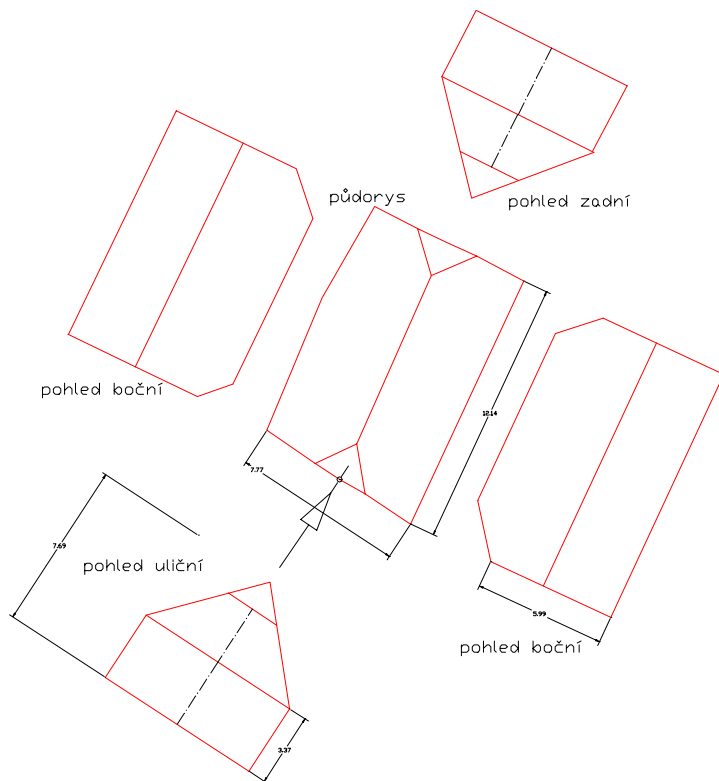
**Kat. č. 43 (č. 39, pč. 288)**

Provizorní bouda na místě zaniklé lisovny se sklepem situované na západním okraji severní řady hnanických lisoven a sklepů. Nadzemní stavba neomítnutá z různorodého zdíva se směsicí typových výplní a velmi nízkou - téměř plochou - pultovou střechou.

Problémy s hladinou spodní vody ve sklepě souvisí s velkou pravděpodobností s nevhodným odvodem povr-

chové vody z ploch sousedního výrobního závodu a narušením vodního režimu, který stavba tohoto areálu vyvolala ve svém širším okolí a bude nutno je komplexně řešit v rámci tohoto areálu.
