## kat. č. 1

garáž/zan.dům

### Popis:

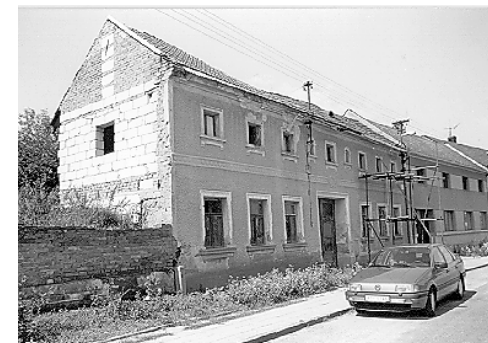
(pč. 8)

Zděná usedlost situovaná na severní straně lysovické návsi. Sestává z domu se sýpkovým polopatrem, k němuž je na dvorní straně na místě zaniklého dvorního křídla připojena nedokončená přístavba. Z východního dvorního hospodářského křídla zachována pouze zadní část - přízemní se zvýšeným podstřeším. Dvůr uzavírá ohradní zeď na západní straně k návsi i severní straně k zahradě, kde se z části jedná o obvodové zdivo kolny s vjezdem. Při záhumenní cestě je situována příčně průjezdná stodola. Přední dům má podélnou jedno - dvoutraktovou dispozici s hloubkovým středním průjezdem otevřeným do dvora, znepřehledněnou posledními nedokončenými úpravami. Patro po stranách vjezdu zaujímají sýpkové komory. Podstatná část svislých nosných konstrukcí přezděna z tvárnic. Uliční průčelí s plastickou omítkou lemováno hladkým páskem, členěno vodorovně soklem z umělého kamene, geometrizovanou plochou kordonovou římsou s motivy kosočtverců a kruhů a odstupňovanou hranolovou římsou. Kordonovou římsu ve středu nad vjezdem přerušuje v oválném rámu ozdobné č.5. V přízemí na ose vjezd s rovným nadpražím; vjezdová vrata dřevěná panelovaná z padesátých let; okna dvoukřídlová dělená do T. Vjezd a okna lemovány pravoúhlými olištovanými šambránami; okna s přímými parapetními římsami z umělého kamene. Olištované šambrány lemují i menší okénka sýpkového podstřeší; zde po stranách středního okénka nad vjezdem symetricky dvě půlkruhově zakončené niky rovněž lemované šambránami. Po levé straně na průčelí navazuje neomítnutá ohradní zeď.

Pozůstatek hmotově a dispozičně tradiční usedlosti s domem se sýpkovým polopatrem z počátku tohoto století architektonicky degradovaným dlouhodobě probíhajícími stavebními úpravami prováděnými bez ohledu na historické stavební konstrukce a prostorové a dispoziční uspořádání stavby. Dům si nicméně uchoval velmi kvalitní stavitelské průčelí do návsi s - pro vyškovský německý jazykový ostrůvek - charakteristickým konzervativním geometrizovaným historizujícím členěním.

Je zapotřebí zamezit další likvidaci autentických historických stavebních konstrukcí a prvků předního domu i hospodářských staveb usedlosti. Rehabilitovat vnitřní prostrové uspořádání domu. Staticky posoudit a zabezpečit jeho dvorní stranu. Parazitní dvorní přístavba k odstranění s výhledem obnovy řádného hloubkové dvorního křídla s hloubkovou sedlovou střechou v návaznosti na jeho přeživší zadní část.

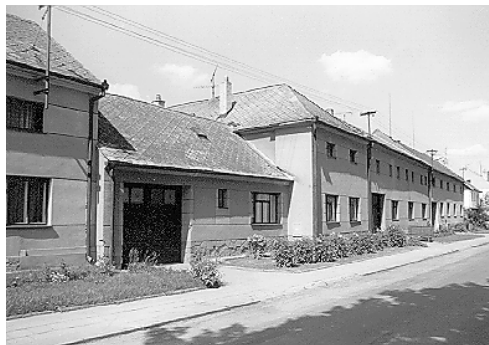
(pč. 20)

Převážně přízemní zděná usedlost situovaná na severní straně lysovické návsi.

Hmotově a dispozičně tradiční usedlost s domem s rohovou komorou v patře s ojediněle zachovaným výstupkem odpovídajícím bývalému žudru obracejícím se do návsi průčelím znehodnoceným bezduchou poválečnou úpravou; dvorní průčelí rovněž architektonicky degradována nevhodnou břizolitovou povrchovou úpravou a typovými výplněmi. Pozornost zasluhuje převedším hodnotná příčně průjezdná stodola při záhumenní cestě s mlatem s dochovaným dekorem "Murlu" interier rohové komory v patře předního domu s dochovaným vybavením.

Případné stavební úpravy musí respektovat vnitřní prostorové a dispoziční uspořádání staveb, dochované autentické historické konstrukce z období klasicismu, konce 19.století a dvacátých let tohoto století. Přední dům vyžaduje obnovení logiky dispozičního uspořádání přízemí a rehabilitaci průčelí; minimálním zásahem by mělo být provedení hladké vápenné omítky; u uličního průčelí možno zvolit kombinaci plastické omítky s hladkými pásy a šambránovými rámy; nahradit typové výplně atypickými tradičního formátu a provedení.

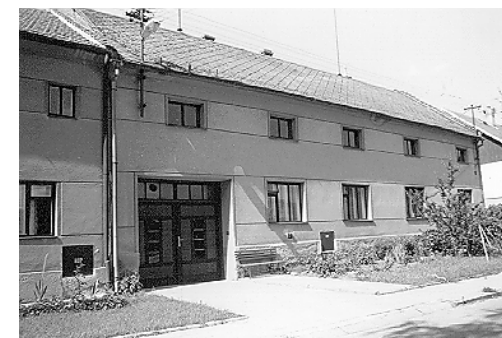
(pč. 25)

Zděná usedlost situovaná na severní straně lysovické návsi.

Pozůstatek hmotově a dipozičně tradiční usedlosti s domem se sýpkovým polopatrem obracejícím se do prostoru návsi průčelím znehodnoceným bezduchou poválečnou úpravou. Stabilní prvek historické urbanistické struktury PZ.

Případné stavební úpravy musí respektovat prostorové a dispoziční uspořádání dochovaných staveb usedlosti včetně sklípku na místě přední stodoly - kolny, autentické historické konstrukce, prvky a architektonický detail. Parazitní dvorní vstupní přístavek a garáž k odstranění.

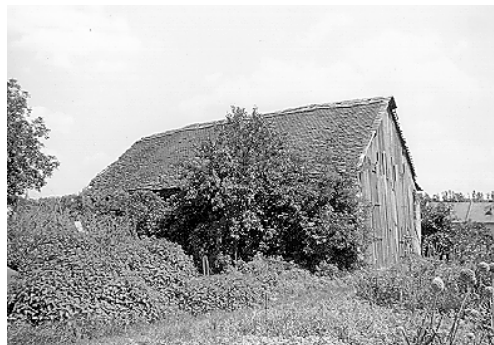
(pč. 32)

Polovina samostatně stojícího patrového dvojdomku se zvýšenou úrovní přízemí situovaného v severní řadě usedlostí lysovické návsi. Má průčelí s břizolitovou omítkou, typovými výplněmi; podélnou sedlovou střechu s dvoudrážkovou pálenou krytinou; předsazené vstupní schodky. Postranní plechová vjezdová vrata do dvora. Ve dvoře na místě východního hloubkového křídla samostatná hospodářská stavba s pultovou střechou se sklonem do dvora; průčelí s typovými různorodými výplněmi a tvrdou omítkou. V zadní části zahrady zachována příčně průjezdná stodola se dvěma pernamí, postavená z nepálených cihel s korunní římsou z pálených cihel; vjezdy s trémovým překladem; vjezdová vrata se nezachovala. Východní štítová stěna z nepálených cihel silně degradovaná; narušeno nároží. Západní štítová stěna visle bedněná.

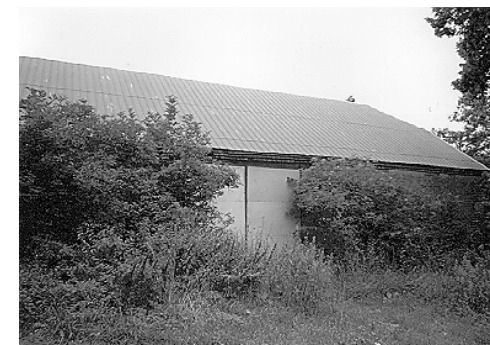
(pč. 80)

Plocha na místě zaniklé usedlosti na jižní straně lysovické návsi.  
Zachována pouze příčná kolna v zadní části dvora na západní straně vedle vjezdu s připojeným bývalým chlévem a příčně průjezdná stodola při záhumenní cestě.  
Prostor při návsi dnes vymezuje ohradní zeď s plechovými vjezdovými vraty a plechovou autobusovou zastávkou vedle hostince na východní straně.  
Přízemní kolna se zvýšeným podstřeším s jednou pernou a vjezdem, po jehož straně je situován bývalý chlév.  
Kolna s průčelím členěným vjezdovými vraty a okénky podstřeší lemovanými jednoduchou obílenou šambránou propojenou v nadpraží obíleným páskem probíhajícím pod korunní římsou.  
Obě části propojuje společná podélná sedlová střecha s eternitovými šablonami.  
Stodola při záhumenní cestě je příčně průjezdná; zděná z nepálených cihel, s korunní římsou odstupňovanou z pálených cihel.  
Plechová střední vjezdová vrata s trémovým překladem.

Při případných stavebních úpravách respektovat jejich prostorové a dispoziční uspořádání, historické konstrukce, prvky a architektonický detail.

Vyklučit náletovou zeleň způsobující degradaci hliněného zdiva stodoly; její plechová vrata nahradit svisle bedněnými dřevěnými a plechovou krytinu pálenou.

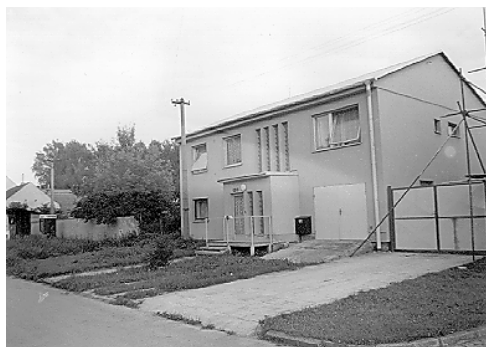
(pč. 83)

Novostavba rodinného domu na místě zaniklé usedlosti na jižní straně lysovické návsi.

Neumělá novostavba RD na místě usedlosti nerespektující urbanistickou strukturu postrádá jakékoliv architektonické hodnoty. Vykazuje základní nedostatky poválečné socialistické výstavby na vesnici. V kontextu PZ působí svým charakterem blízkým spíše provizorní ubytovně velmi rušivě.

Při případných stavebních úpravách respektovat její prostorové a dispoziční uspořádání, historické konstrukce, prvky a architektonický detail.

Vyklučit náletovou zeleň způsobující degradaci hliněného zdiva.

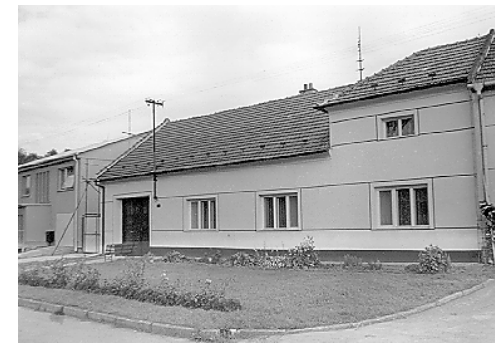
(pč. 85)

Převážně přízemní zděná usedlost situovaná na jižní straně lysovické návsi.

Celistvě dochovaná hmotově a dispozičně tradiční usedlost s domem s rohovou komorou v patře obracejícím se do prostoru návsi průčelím znehodnoceným poválečnou úpravou s typovými výplněmi a tvrdou omítkou. Dvorní průčelí tradičně upravena. Mezi stavbami usedlosti vyniká intaktně dochovaná pozdně klasicistní podélně průjezdná kolna.

Případné stavební zásahy musí respektovat prostorové a dispoziční uspořádání staveb, historické stavební konstrukce, prvky a architektonický detail.

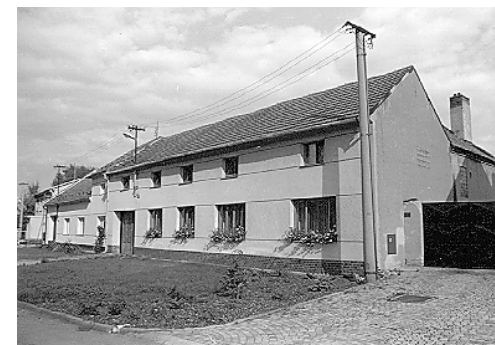
(pč. 86)  
(pč. 87)

Usedlost situovaná na jižní straně lysovické návsi. Sestává z domu se sýpkovým polopatrem s navazujícím hloubkovým přízemním západním dvorním křídlem, na něž se v zadní části napojuje otevřený přístavek. V zadní části dvora část přední příčně průjezdné kolny. V zahradě při jižní záhumenní cestě hlavní stodola. Dům usedlosti má dispozici na principu podélného dvoutraktu s postranním hloubkovým průjezdem. V sýpkovém polopatře nad bývalou dnes uslepenou rohovou vstupní síní a dolní komorou horní, druhotně zobytněná komora. Průčelí do návsi s břizolitovou omítkou a typovými výplněmi; rovněž dvorní průčelí s břizolitovou povrchovou úpravou. Dvorní křídlo a kolna s hladkou vápennou omítkou. Sedlové střechy s dvoudrážkovou pálenou krytinou. Stodola při záhumenní cestě příčně průjezdná, adaptovaná na chlév ZD; dnes bez využití. Je zděná z nepálených cihel s odstupněnou korunní římsou z pálených cihel. Do průčelí vloženy různorodé výplně. Podélná sedlová střecha je kryta betonovými a dvoudrážkovými pálenými taškami. V ploše střechy do zahrady vyskládán z tašek kříž.

Hmotově a dispozičně tradiční usedlost s domem se sýpkovým polopatrem obracejícím se do prostoru návsi průčelím znehodnoceným bezduchou poválečnou úpravou. Prostředí dvora architektonicky degradováno parazitními přístavky.

Případné stavební úpravy musí směřovat k obnovení vnitřní prostorové a dispoziční logiky staveb usedlosti a respektovat dochované historické konstrukce, prvky a architektonický detail.

Zadní přístavek navazující na dvorní křídlo odstranit. Prostor dvora zbavit parazitních drobných objektů provizorního charakteru.

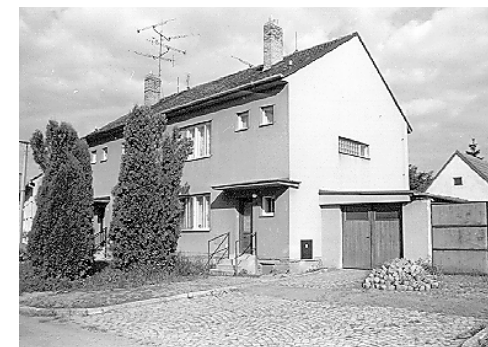
(pč. 181)

Polovina patrového dvojdomeku se zvýšenou úrovní přízemí situovaná na místě zaniklé usedlosti na jižní straně lysovické návsi.

Současné negativní působení dvojdomku v prostoru návsi možno zmírnit alespoň provedením hladké omítky.

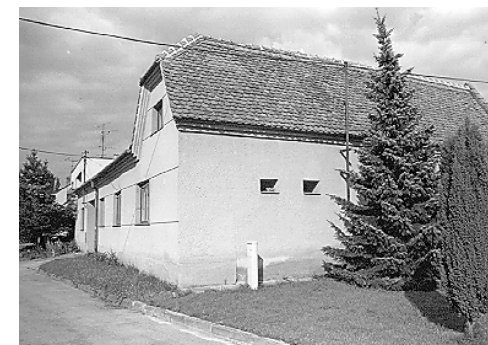
(pč. 93)  
(pč. 94)

Přízemní zděná usedlost situovaná na jižní straně lysovické návsi. Sestává z domu úhlového půdorysu s navazujícím západním hospodářským křídlem, za nímž je ve dvoře umístěna další hloubkově orientovaná přístavba. Hloubkově orientované křídlo rovněž na východní straně dvora; za ním situovány samostatné hospodářské stavby. Při záhumenní cestě zachováno obvodové zdivo zaniklé stodoly.

Dispozičně tradiční usedlost s hmotově tradičním domem úhlového půdorysu se zachovaným jádrem z konce 18. století s komorou na polosklepě a půdním lepenecem. Dům se obrací do návsi průčelím znehodnoceným bezduchou poválečnou úpravou, která architektonicky degradovala i dvorní hospodářské stavby. Vedle hodnotného jádra domu usedlosti zasluhuje pozornost i odvodové zdívo zadní stodoly při záhumenní cestě s dekorem Murlu na mlatě.

Případné stavební úpravy musí bezpodmínečně respektovat dochované konstrukce, prvky a architektonický detail z 18. a 19. století. Dům zasluhuje při zachování hodnotného jádra o podsklepené komoře a lepenci opětovné zpřehlednění vnitřního prostorového a dispozičního uspořádání; především znovuvytvoření rohové vstupní síně. Je třeba rehabilitovat průčelí, do návsi i dvora, minimálně provedením hladké vápenné omítky; výhledově nahradit typové výplně atypickými a obnovit hlavní průčelí dle dostupné fotodokumentace.

Celé prostředí dvora zasluhuje kultivovanou úpravu; zadní přistavěné části dvorních křídel po dožití k odstranění s výhledem obnovení přední stodoly - kolny uzavírající dvůr v rozsahu zachyceném historickými plány.

Obvodové zdívo zadní stodoly zabezpečit proti další degradaci; korunu zdi možno zpevnit přidáním hliněné "kápě" nebo drnováním; vyklučit náletovou zeleň. Výhledově stodolu obnovit; výškovou regulaci odvodit od sousedících hmotově tradičních staveb.

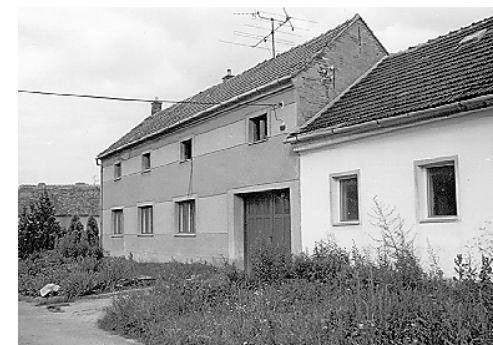
**(pč. 119)**

Řadový druhotně koncový dům se sýpkovým polopatrem situovaný na jižní straně lysovické návsi.

Hmotově a dispozičně tradiční dům obracející se do prostoru návsi průčelím znehodnoceným bezduchou poválečnou úpravou.

Případné stavební úpravy by měly respektovat prostorové a dispoziční uspořádání stavby, historické stavební konstrukce a prvky. Průčelí do návsi vyžaduje architektonickou rehabilitaci; minimálním zásahem by mělo být provedení hladké vápenné omítky; výhledově nahradit typové výplně atypickými tradičního formátu a provedení; možno zvolit úpravu s plasickou omítkou kombinovanou s hladkými bílými pásy.

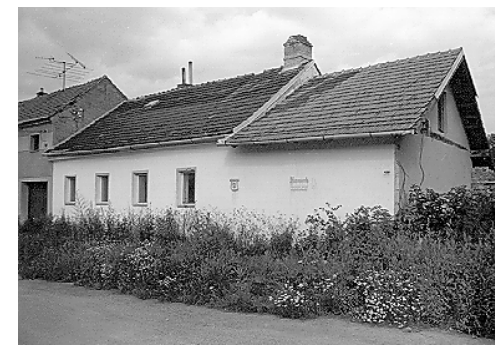
(pč. 97)

Řadový koncový přízemní zděný dům situovaný na západním okraji jižní strany lysovické návsi.

Případným stavebním úpravám musí předcházet doplňující SHP, z jehož výsledků je nutno vycházet. Je přitom třeba respektovat prostorové a dispoziční uspořádání staveb, autentické historické konstrukce, prvky a architektonický detail.

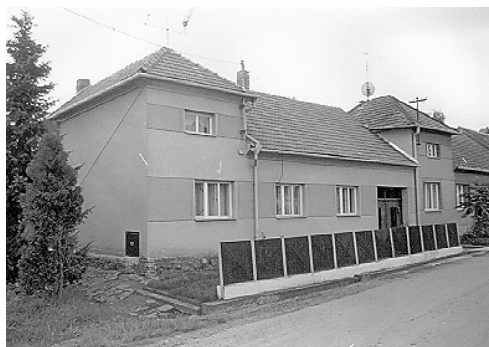
(pč. 148)

Řadový koncový dům situovaný v zadní skupině domků na jižním břehu potoka na západním okraji historického jádra.

Případné stavební úpravy by měly respektovat prostorové uspořádání stavby, historické stavební konstrukce a prvky. Je žádoucí obnovit dispoziční logiku domu s rohovou vstupní síní. Průčelí do návsi vyžaduje architektonickou rehabilitaci; minimálním zásahem by mělo být provedení hladké vápenné omítky; výhledově nahradit typové výplně atypickými tradičního formátu a provedení; možno zvolit úpravu s plastickou omítkou kombinovanou s hladkými bílými pásy.

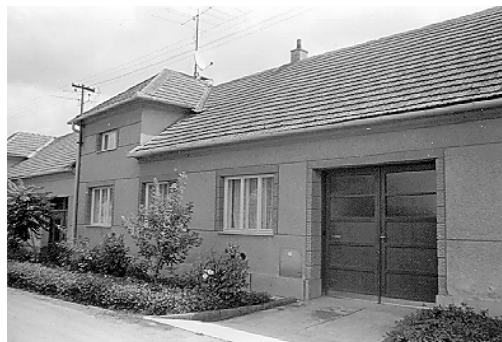
(pč. 151)

Řadový dům situovaný v zadní skupině domků na jižním břehu potoka na západním okraji historického jádra.

Případné stavební úpravy by měly respektovat prostorové uspořádání stavby, historické stavební konstrukce a prvky. Je žádoucí obnovit dispoziční logiku domu s rohovou vstupní síní. Průčelí do návsi vyžaduje architektonickou rehabilitaci; minimálním zásahem by mělo být provedení hladké vápenné omítky a odstranění nevhodného obkladu soklu; výhledově nahradit typové výplně atypickými tradičního formátu a provedení; možno zvolit úpravu s plastickou omítkou kombinovanou s hladkými bílými pásy.

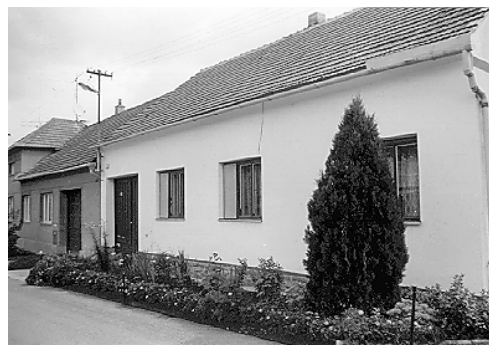
(pč. 161)

Řadový koncový dům situovaný v zadní skupině domků na jižním břehu potoka na západním okraji historického jádra.

Případné stavební úpravy by měly respektovat prostorové uspořádání stavby, historické stavební konstrukce a prvky. Typové výplně nahradit atypickými tradičního formátu a provedení.

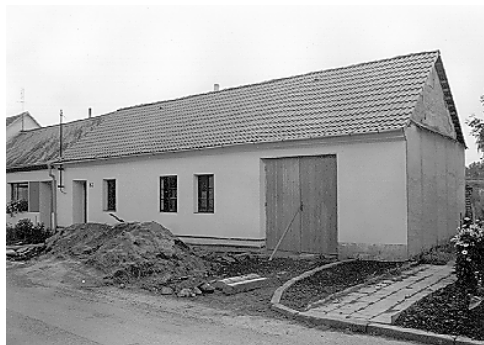
(pč. 121)

Řadový přízemní dům na severní straně potoka v uličce navazující na západním okraji na historické jádro vsi.

Případné další stavební úpravy musí respektovat prostorové a dispoziční uspořádání stavby, dochované historické konstrukce, prvky a architektonický detail. Výhledově je žádoucí dle dostupné fotodokumentace obnovit odstraněné šambrány oken a vstupu.

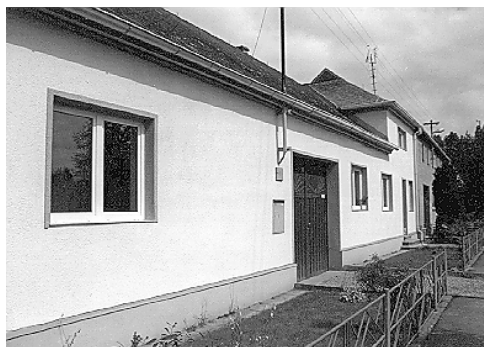
(pč. 172)

Hmotově a dispozičně tradiční dům s rohovou horní komorou a navazujícím hospodářským křídlem obracejícím se do uličního prostoru průčelím znehodnoceným bezduchou poválečnou úpravou. Pozornost zasluhují původní vjezdová vrata i kvalitní dvorní průčelí z bílých cihel.

Zachovat.  
Případné stavební úpravy by měly respektovat prostorové uspořádání staveb, historické stavební konstrukce a prvky ze třicátých let.  
Uliční průčelí zasluhuje architektonickou rehabilitaci; členění odvodit od průčelí dvorních.

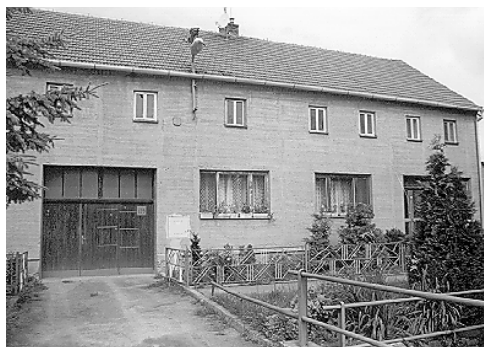
(pč. 177)

Hmotově a dispozičně tradiční dům se sýpkovým polopatrem a navazujícím hospodářským křídlem obracející se do uličního prostoru průčelím znehodnoceným bezduchou poválečnou úpravou. Pozornost zasluhují kvalitní dvorní průčelí z režných cihel.

Případné stavební úpravy by měly respektovat prostorové uspořádání staveb, historické stavební konstrukce a prvky ze třicátých let.

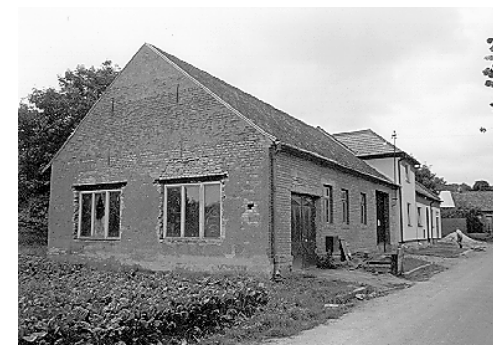
(pč. 176)

Hmotově a dispozičně tradiční dům s kvalitním cihelným režným průčelím architektonicky degradovaný bezohlednou adaptací východní dílu půdorysu na garáž.

Vymístit garáž a obnovit vnitřní prostorovou a dispoziční logiku domu; rehabilitovat průčelí odstraněním typových výplní a výměnou vrat za dvoukřídlové okno.

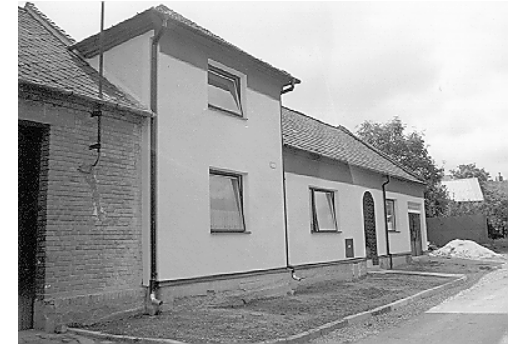
(pč. 153)

Hmotově tradiční dům s rohovou komorou v patře architektonicky degradovaný bezohlednou rekonstrukcí v devadesátých letech tohoto století; hmotově tradiční dvorní křídlo dosud nově neupraveno.

Zachovat včetně dvorního křídla a ohradní zdi.  
Obnovit vnitřní prostorovou a dispoziční logiku domu s rohovou vstupní síní. Průčelí rehabilitovat dle dostupné fotodokumentace.

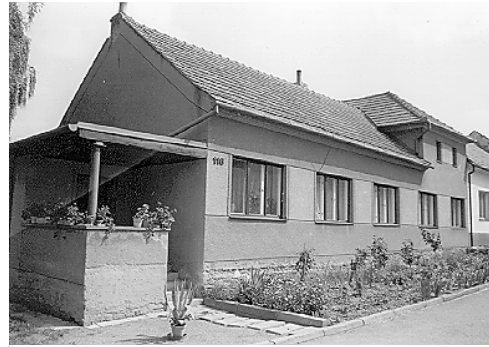
(pč. 169)

Hmotově tradiční dům s rohovou horní komorou a stodůlkou ve dvoře obracející se do uličního prostoru průčelím znehodnoceným bezduchou poválečnou úpravou.

Případné stavební úpravy by měly respektovat prostorové uspořádání staveb, historické stavební konstrukce a prvky ze třicátých let.

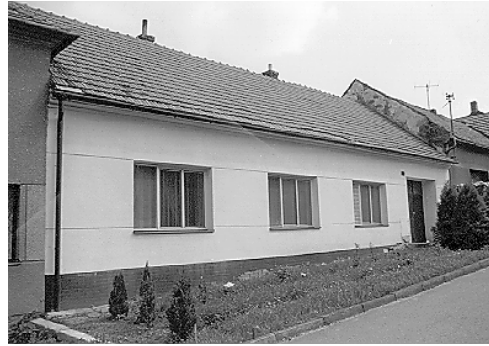
(pč. 135)

Hmotově tradiční dům obracející se do uličního prostoru průčelím znehodnoceným bezduchou poválečnou úpravou.

Případné stavební úpravy by měly respektovat prostorové uspořádání domu, historické stavební konstrukce a prvky z doby vzniku domu.

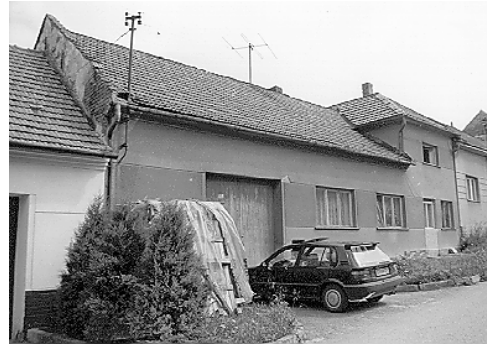
(pč. 140)

Hmotově tradiční dům s rohovou horní komorou a navazujícím hospodářským křídlem ve dvoře obracející se do uličního prostoru průčelím znehodnoceným bezduchou poválečnou úpravou.

Případné stavební úpravy by měly respektovat prostorové uspořádání staveb, historické stavební konstrukce a prvky z dvacátých let.

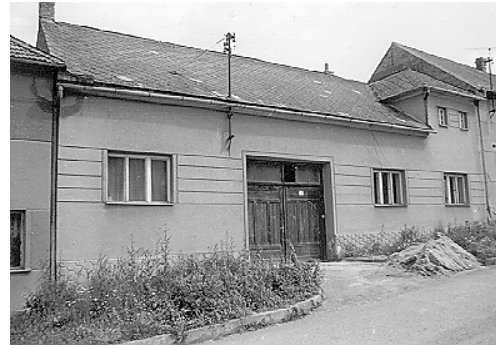
(pč. 168)

Hmotově tradiční dům s rohovou horní komorou a navazujícím hospodářským křídlem ve dvoře obracející se do uličního prostoru průčelím znehodnoceným bezduchou poválečnou úpravou. Pozornost zasluhuje příčně průjezdná stodola v zadní části zahrady.

Případné stavební úpravy by měly respektovat prostorové uspořádání staveb, historické stavební konstrukce a prvky z dvacátých let.

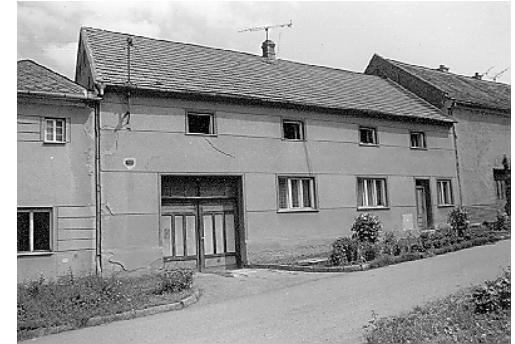
(pč. 145)

Hmotově a dispozičně tradiční dům se sýpkovým polopatrem a navazujícím hospodářským křídlem ve dvoře obracející se do uličního prostoru průčelím znehodnoceným břizolitovou omítkou a osazením typových oken.

Případné stavební úpravy by měly respektovat prostorové uspořádání staveb, historické stavební konstrukce a prvky ze dvacátých let.

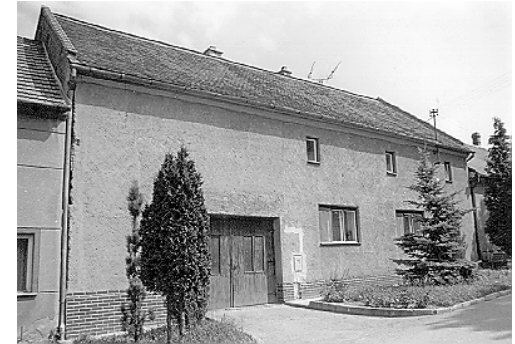
(pč. 147)

Hmotově a dispozičně tradiční dům se sýpkovým polopatrem a navazujícím hospodářským křídlem ve dvoře obracející se do uličního prostoru průčelím znehodnoceným bezduchou poválečnou úpravou.

Případné stavební úpravy by měly respektovat prostorové uspořádání staveb, historické stavební konstrukce a prvky z dvacátých let.

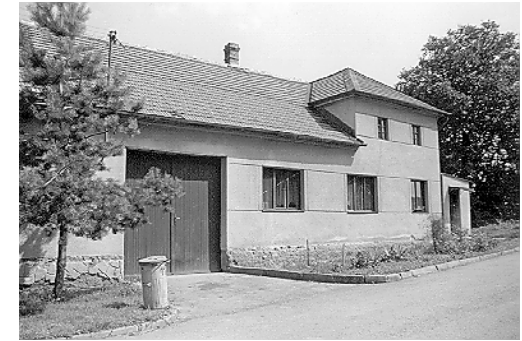
**(pč. 168)**

Hmotově tradiční dům s rohovou horní komorou a navazujícím hospodářským křídlem ve dvoře obracející se do uličního prostoru průčelím znehodnoceným bezduchou poválečnou úpravou.

Případné stavební úpravy by měly respektovat prostorové uspořádání staveb, historické stavební konstrukce a prvky ze třicátých let.

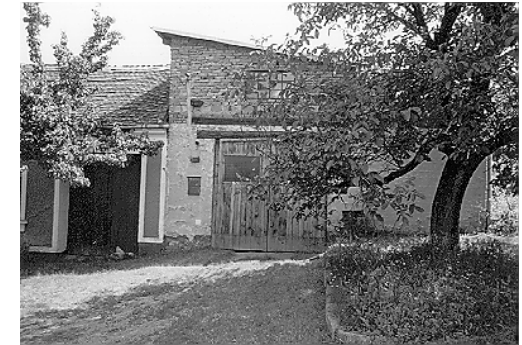
(pč. 142)

Stodůlka z počátku tohoto století architektonicky degradovaná bezohlednou přestavbou svépomocného charakteru.

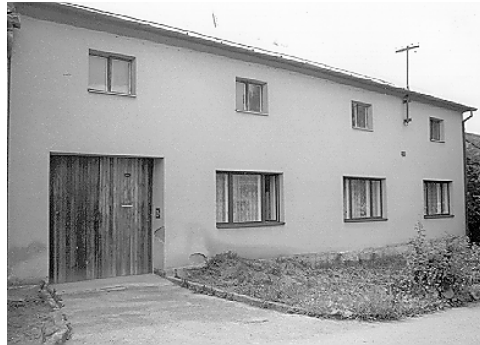
(pč. 128)

Hmotově tradiční dům se sýpkovým polopatrem a stodolou ve dvoře obracející se do uličního prostoru průčelím znehodnoceným bezduchou poválečnou úpravou.

Případné stavební úpravy by měly respektovat prostorové uspořádání staveb, historické stavební konstrukce a prvky.

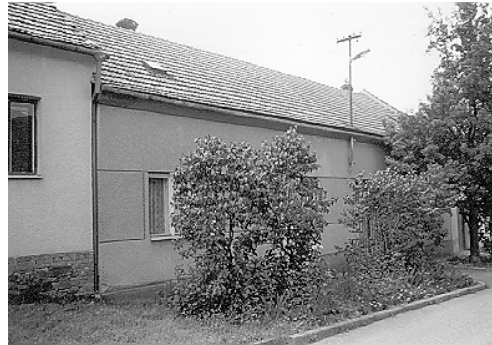
(pč. 173)

Hmotově tradiční dům s hospodářským křídlem ve dvoře obracející se do uličního prostoru průčelím znehodnoceným bezduchou poválečnou úpravou.
