# Benátky (319)

## (319-021) čp. 28 \*\*\*

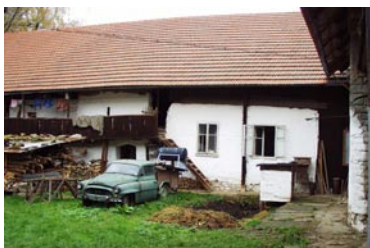
Dům usedlosti s dochovaným raně barokním jádrem roubené světnice a komor dendrochronologicky datovaným 1668 (stavebník Lorenc Kopecký).

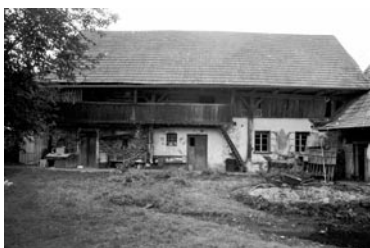
## (319-024) čp. 32 \*\*

Dům usedlosti s dochovaným klasicistním jádrem roubené světnice a komor dendrochronologicky datovaným 1810 (komory) a 1838 (úpravy světnice); letopočet 1810 odpovídá dochovanému datovacímu nápisu záklopu (vyzdvižení krovu; stavebník Václav Kopecký; tesař J.B.Čáslavka)

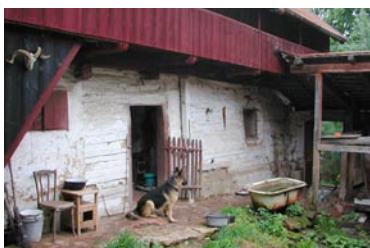
## (319-030) čp. 46 \*\*

Dům chalupy vysazené nedlouho před rokem 1768 s roubenou klenbou horní komory dendrochronologicky datovanou 1800 (stavebník Franz Frank).

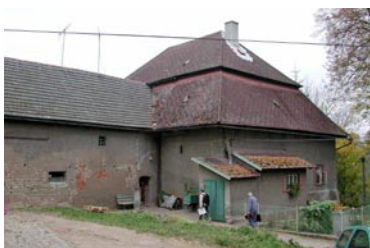
## (319-044) čp. 68 \*\*\*

Dům usedlosti s archaickou roubenou obytnou místností zachovanou ve složitém stavebním organismu domu; dendrochronologicky bylo možno datovat pouze krov mansardové střechy 1792 z mladší klasicistní přestavby, která změnila vzhled i prostorově dispoziční uspořádání domu.

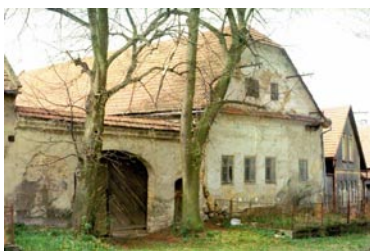
009

## (1627-009) čp. 11 \*\*\*

Pozdně středověký dům usedlosti s dochovanou jizbou s horním větracím otvorem a základním členěním se zadní patrovou komorou zděnou částí (s unikátními točnicovými dveřmi horní komory). Dendrochronologicky datované prvky: jizba a strop horní komory 1550, strop dolní a horní síně 1806, krov 1843, výplň štítu 1877.

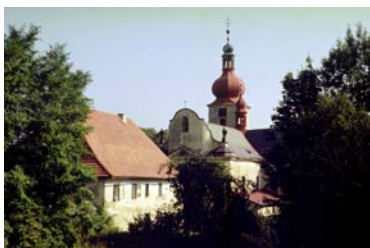
## (2142-001/1) čp. 1 \*\*\*

Ranně barokní fara s roubeným patrem v kožichu; datování 1686?.

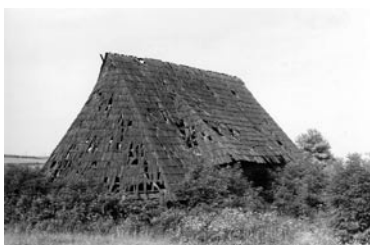
## (2142-001/3) čp. 1 \*\*

Zaniklá roubená polygonální stodola fary.

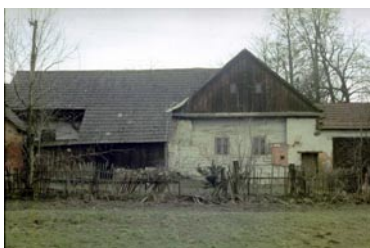
## (2142-005) čp. 5 \*\*

Roubená chalupa s nápadně sešikmeným povalovým stropem archaické obytné místnosti; vysazena před r. 1736.

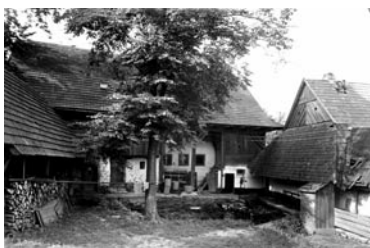
## (2142-011) čp. 12 \*\*\*

Zaniklý dům usedlosti s roubenou obytnou místností (jizbou ?) v kožichu s náběhy na valenou klenbu a kamennými sedlovými portály komor.

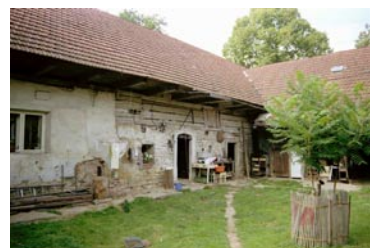
## (2142-030) čp. 33 \*\*\*

Dům usedlosti se světnicí a patrem dendrochronologicky datovanými 1702 (stavebník Georg Severin); patro sníženo při přestavbě r. 1889 (trámy druhotně použity na stavbu podstáje); barokní přestavba se odráží v archívních pramenech zmínkou o „zlepšení budovy“; typologickou zvláštností domu je sklep na místě světničky.

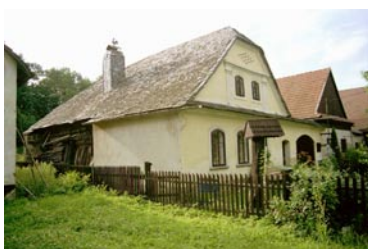
## (2142-055) čp. 53 \*\*

Nedokončená pozdně klasicistní přestavba roubené chalupy; místně typické rozšíření do zdvojené chalupy na půdorysu „E“ se střední kolnou.

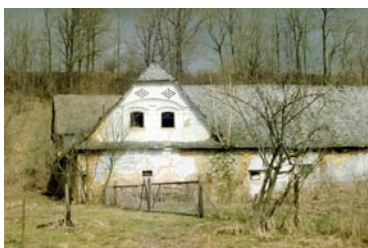
## (2142-058) čp. 54 \*

Pozdně klasicistní usedlost s mladšími úpravami pozoruhodná raritními dějinami; v opise dochovaný hamfešt, který dostal litrbášský zeman 19. března 1349 od litomyšlské městské rady (stvrzen 1350).

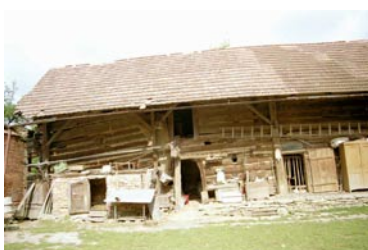
## (2142-102/1) čp. 97 \*\*\*

Výměnek usedlosti dendrochronologicky datovaný 1616 (stavebník Hanuš Skokan); mimořádná hodnota domu spočívá v kombinaci jeho velkého stáří, celistvé zachovalosti jeho jádra (včetně značné části stavebních řemeslných detailů - dvevní portály a křídla, okenní zárubně (!)) s dokladem velmi rané světnice.

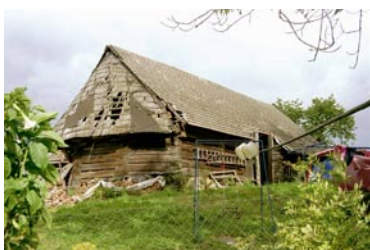
## (2142-108) čp. 109 \*\*

Dům chalupy vysazené nedlouho před rokem 1736 s roubenou klenbou horní komory (stavebník Wentzl Drobny).

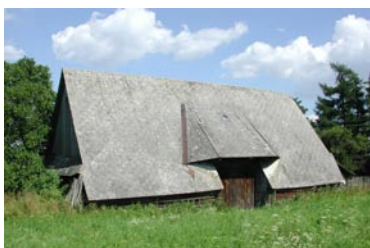
## (2142-153) čp. 171 \*\*\*

Dům usedlosti s v úplnosti dochovanou obytnou místností typu středověké jizby (včetně vnější hliněné omazávky) a krovem ze stejné stavební etapy dendrochronologicky datovanými 1583; na počátku 18. století dobudovaný ve specifické regionální formě, kombinující jednopodlažní obytnou část s patrovou hospodářskou částí s pavlačí.

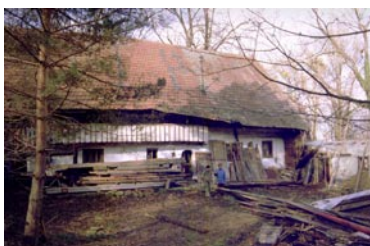
## (2142-176) čp. 186 \*\*\*

celistvě dochovaný ranně barokní dům usedlosti z doby stabilizace poměrů po skončení třicetileté války v zatím málo známé materiálové variantě, užívající již pro větší část domu (s výjimkou světnice) zděné provedení stěn (dendrochronologicky datován 1672; stavebník Pavel Blažek).

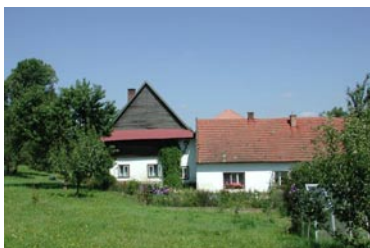
### **(2939-011/2) čp. 217 \*\***

podstáj s pozoruhodným naivním dekorem s plastickými florálními motivy a postavou sv. Floriana; datovaná 1868 (stavitel Jan Lustik)

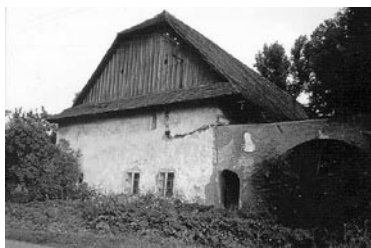
002

## (4940-002) čp. 10 \*\*

Celistvě zachovaný klasicistní zděný dům usedlosti; čp.10 chybně vztažen popis fotografie V.Votrubce zachycující světnici se stropem s povaly skládanými do kosočtverce.

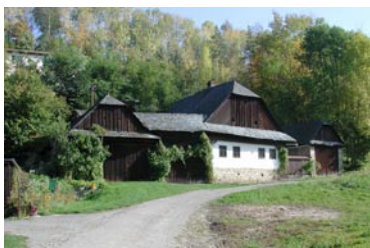
## (5274-010) čp. 22 \*\*

Chalupa s uzavřeným dvorem s roubenou podjezdovou sýpkou, jejíž výstavbu lze snad ztotožnit se „zlepšením“ k r. 1756 (stavebník Thomas Rotzer).

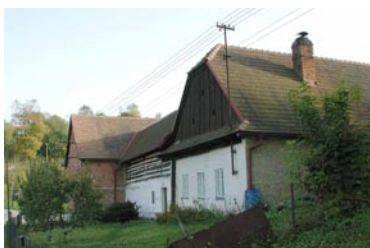
## (5274-016) čp. 37 \*\*

Zděná velká patrová uzavřená usedlost datovaná 1868 (stavebník Johann Schlesinger); raný doklad radikální přestavby do podoby „vierkantů“.

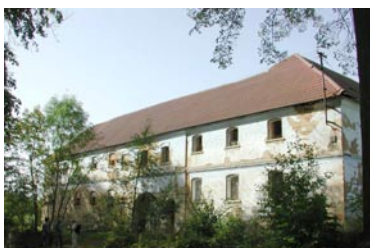
## (5274-019) čp. 50 \*\*

Roubená chalupa s archaickým prostorově dispozičním uspořádáním s vysokou obytnou místností a zadní patrovou komorou částí (zmiňována 1753).

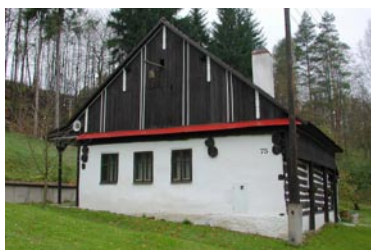
030

## (6378-030) čp. 75 \*\*

Roubená chalupa se světnicí s náběhy na valenou klenbu v kožichu s hliněnou omítkou s vtlačovanými keramickými střepy; r. 1989 v dokumentována v interieru řada hodnotných detailů (sedlové portály s točnicovými dveřmi).

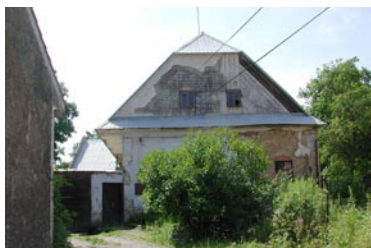
006

## (7986-006) čp. 9 \*\*

Dům usedlosti s archaickým prostorově dispozičním uspořádáním s vysokou roubenou obytnou místností v kožichu a zadní patrovou komorou částí.

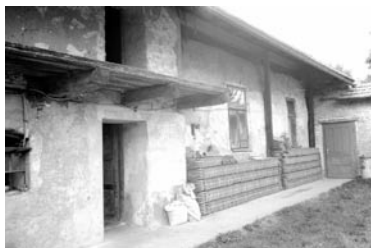
## (9934-026) čp. 43 \*\*

Dům usedlosti datovaný na trámu síně 1793 se starší archaickou roubenou obytnou místností s náběhy na valenou klenbu v kožichu (dřevěná kce pro odběr vzorků nepřístupná).

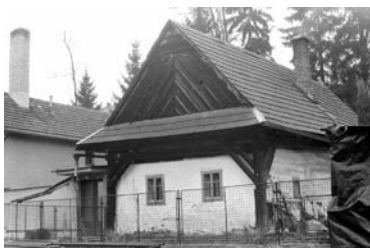
## **(11572-031) čp. 93 \*\***

Dům usedlosti s vysokou roubenou obytnou místností s náběhy na valenou klenbu; zanikl po r. 1993.

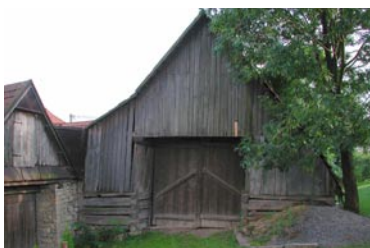
## **(11572-050) čp. 148 \*\***

Dům drobné usedlosti s archaickým prostorově dispozičním uspořádáním s vysokým omazaným blokem roubené obytné místnosti a zadní patrovou komorou částí.

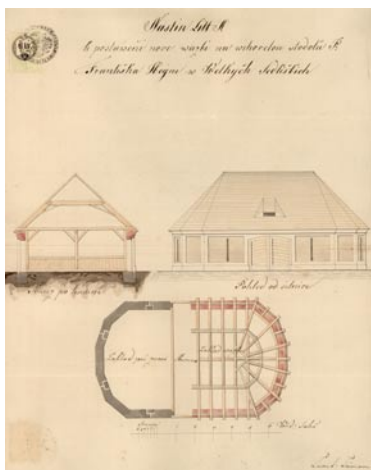
## (14318-009) čp. 33 \*\*

dům výměnku s archaickou prostorovou skladbou s vysokou roubenou obytnou místností a zadní patrovou komorovou částí vydělen z usedlosti čp. 8 r. 1802 se Jan Kroulik zavázal vystavět stavení do dvou let; zanikl r. 1990

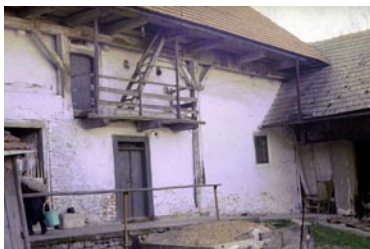
005

## (16445-005) čp. 48 \*\*

Dům usedlosti s prostorovou skladbou s vysokou roubenou obytnou místností a zadní patrovou komorovou částí (zachovanou pouze torzálně) dendrochronologicky datovaný 1764.

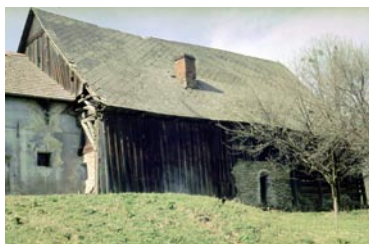
zaměření (MMGL)

## (16596-003) čp. 2 \*\*

Dům usedlosti datovaný letopočtem 1827 na podstavce (stavebník Matěj Kopecký); dřevěná konstrukce světnice a potrové komorové části, kterou podstávka obkružuje nepřesahuje svým stářím nejspíše polovinu 18. století; alespoň orientační informaci o době usedlosti před přestavbou ve 30. letech 20.století podává nedatované schematické zaměření MMGL; u vrocení 1597, které zde našel Alois Jirásek, ztratilo zánikem podstáje vypovídací schopnost.

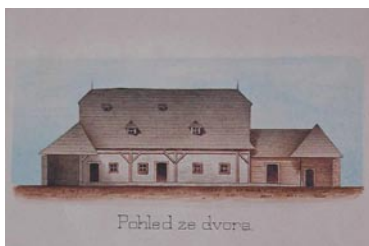
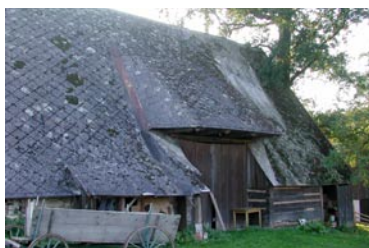
## (16596-007) čp. 5 \*\*

Celistvě dochovaná pozdně klasicistní usedlost s řadou autentických detailů s domem s maštálí před světnicí orientovaným podélným průčelím do dvora, s výměnkem v „hrubé stavbě“ a pozoruhodnou arkádovou podstájí.

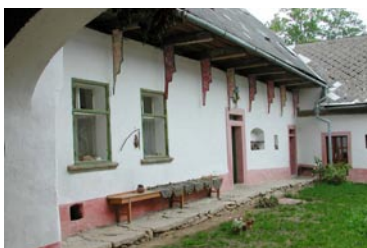
## (16596-036) čp. 61 \*\*\*

Roubený dům celistvě dochované usedlosti se světnicí dendrochronologicky datovanou 1664 (1660 „živnost pustá“; stavebník Martin Prax (Prase?)); zadní komorová část s archaickými sedlovými portály v přízemí hypoteticky předbělohorského stáří dendrochronologii odolává.

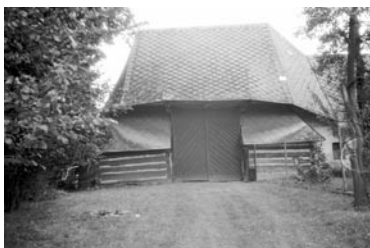
010

**(16615-010) čp. 16 \*\***

Roubená polygonální stodola.

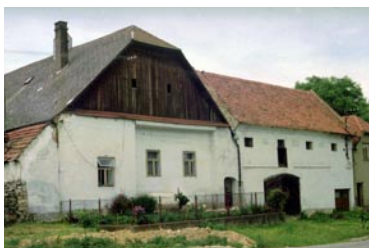
## (17051-009) čp. 9 \*\*

Dům usedlosti s roubenou světnicí a zadní patrovou komorovou zděnou částí; dendrochronologicky se podařilo odatovat pouze mladší krov 1881 a nadroubení světnice 1798.

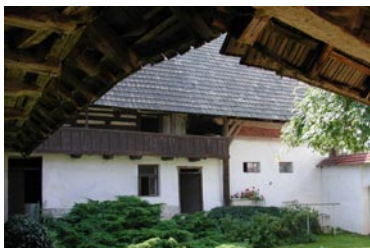
## (17746-009) čp. 34 \*\*

Dům usedlosti složitého stavebního vývoje s prostorově dispoziční skladbou se zadní patrovou komorou částí a vysokou světnicí; nejstarší částí domu je unikátní podstávka vynášející konstrukci krovu, dendrochronologicky datovaná 1617; strop světnice 1751.

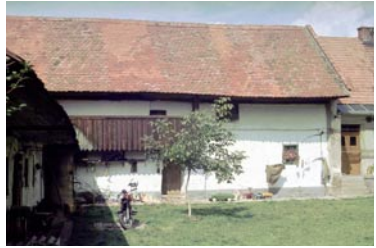
## **(18156-005) čp. 49 \*\*\***

Mimořádně celistvě zachovaný dům usedlosti z doby obnovy po třicetileté válce se světnicí s vročením 1657, jemuž odpovídá dendrochronologické datování stropu a slupku portálu horní komory jeho zadní zděné části.

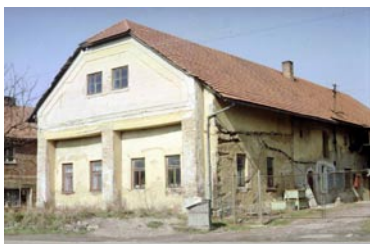
## (18164-027) čp. 2 \*\*\*

Dům usedlosti dochovaný převážně v době zděné klasicistní přestavby dymnou jizbou pozdně středověkého charakteru dendrochronologicky datovanou 1538.
