**Název akce:** Hronov (okres Náchod), dům čp.49

## Stavebně historický průzkum

**Investor:** MěÚ Hronov

Datum: Říjen 1998

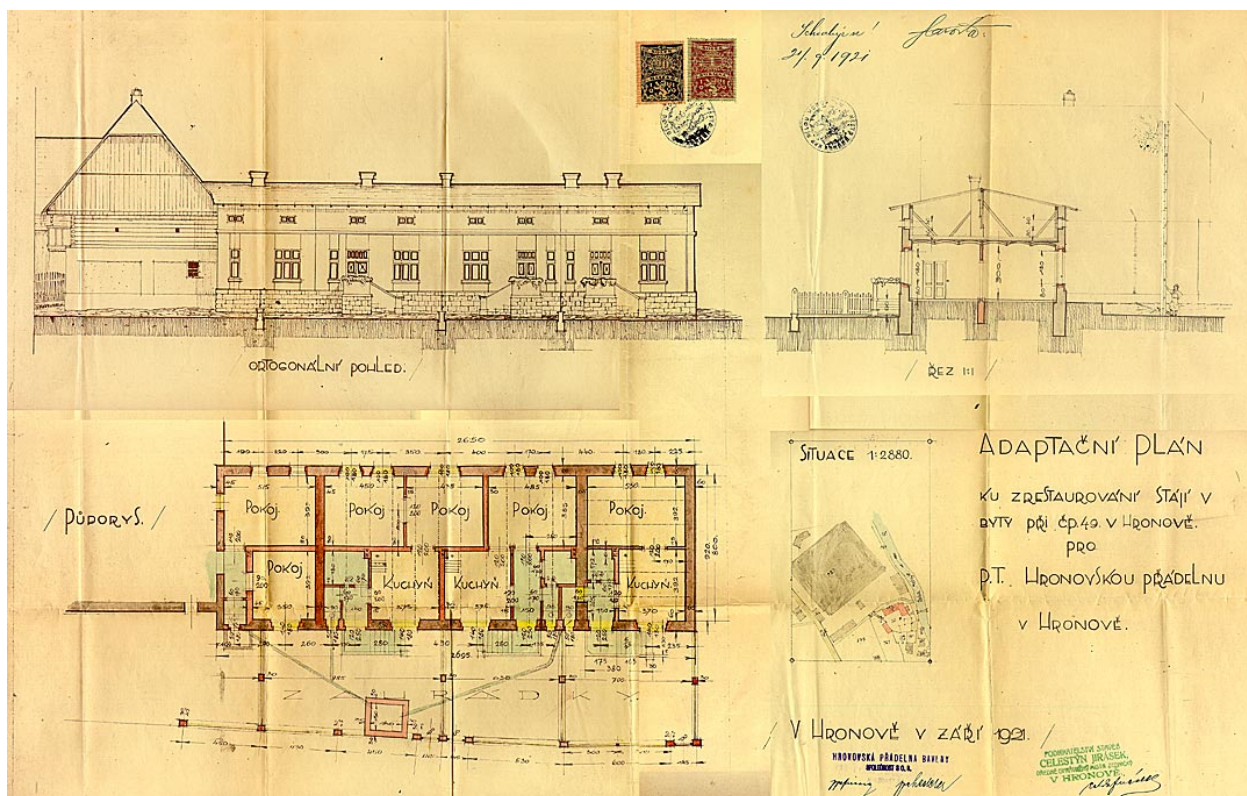
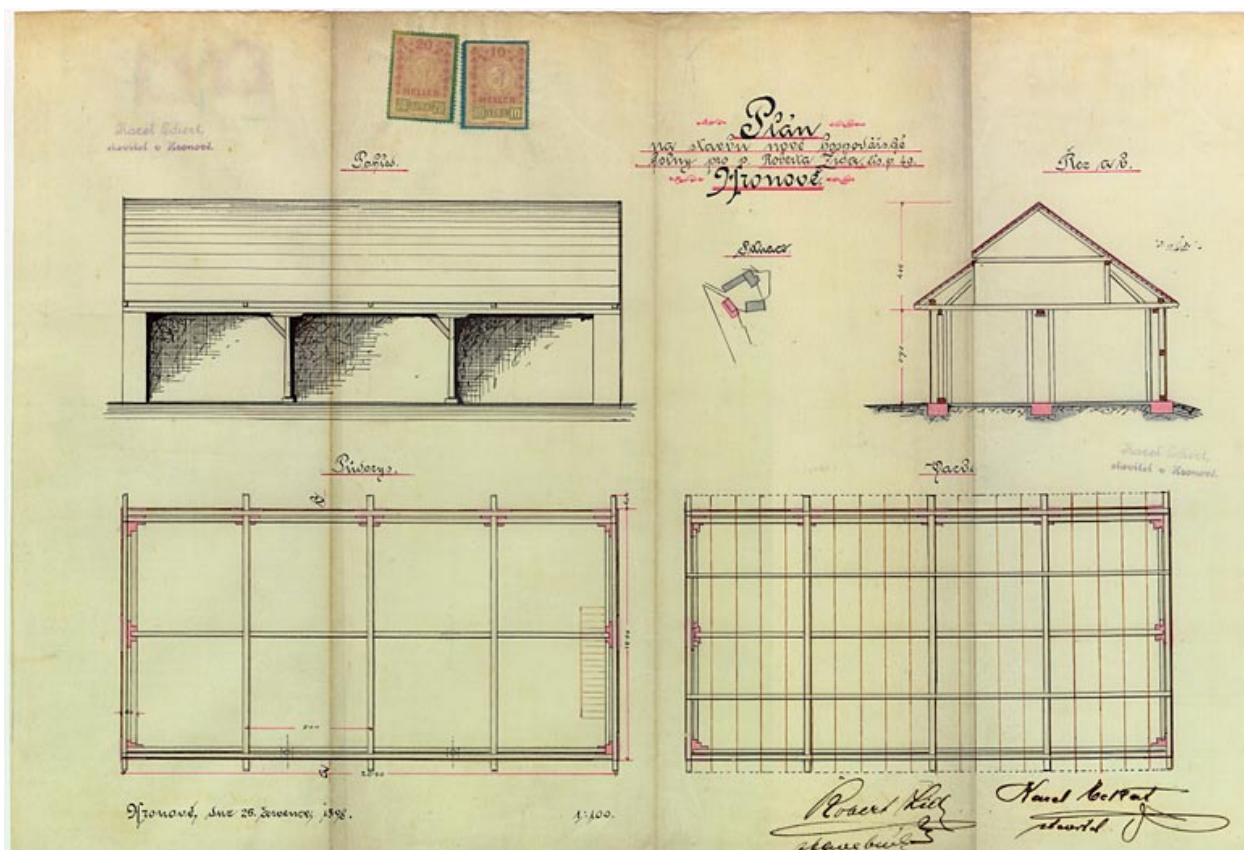
04 - Návrh k stavbě hospodářského stavení panu Robertu Židovi č. 33 v Hronově; červen / červenec 1883; Vil. Pohl, mistr stavitelský \* 05 - Adaptační plán ku zrestaurování stájí v byty při č.p. 49 v Hronově pro p.t. hronovskou přádelnu v Hronově; září 1921; podnikatelství staveb Celestýn Jirásek, úředně oprávněný mistr zednický v Hronově

Vývoj dvora, nepočítáme - li architektonicky jej degradující úpravy ve 20. století, završila stavební činnost Roberta Žida, který jej zakoupil roku 1882. Již v roce 1883 nahradil zadní dřevěné hospodářské křídlo navazující na dům zděnou novostavbou se zvýšeným do nízkého krovu otevřeným podstřeším podle plánů Vil. Pohla. Sekárna a komora ve východním dílu půdorysu tohoto křídla byla přímo propojena se zadní částí domu. Vznikla tak potřeba rozšíření komunikačního prostoru síně i do zadního dílu půdorysu domu, kam bylo podél stěny renesanční komory přeloženo i schodiště do patra. Způsob jakým se vlamuje do dřevěného portálu komory v patře a celková ledabylost řešení tohoto prostoru v přízemí i patře naznačuje, že záměrem Roberta Žida, kterého připomíná monogram na vstupním portálu, mohla být celková přestavba obytného domu na zděný. Uskutečnil z ní však pouze přezdění roubených stěn obytné místnosti a navazujícího dvorního průčelí a nové zastropení kuchyně. Nechal rovněž nově oplotit zahrádku na straně k Metuji, z níž se zachovalo pouze několik kamenných sloupků a donedávna i část plaňkové výplně. Z dalších úprav dvora byla zřejmě postavena i nová kolna nad sklepem v západní části dvora podle plánů hronovského stavitele Karla Eckerta.

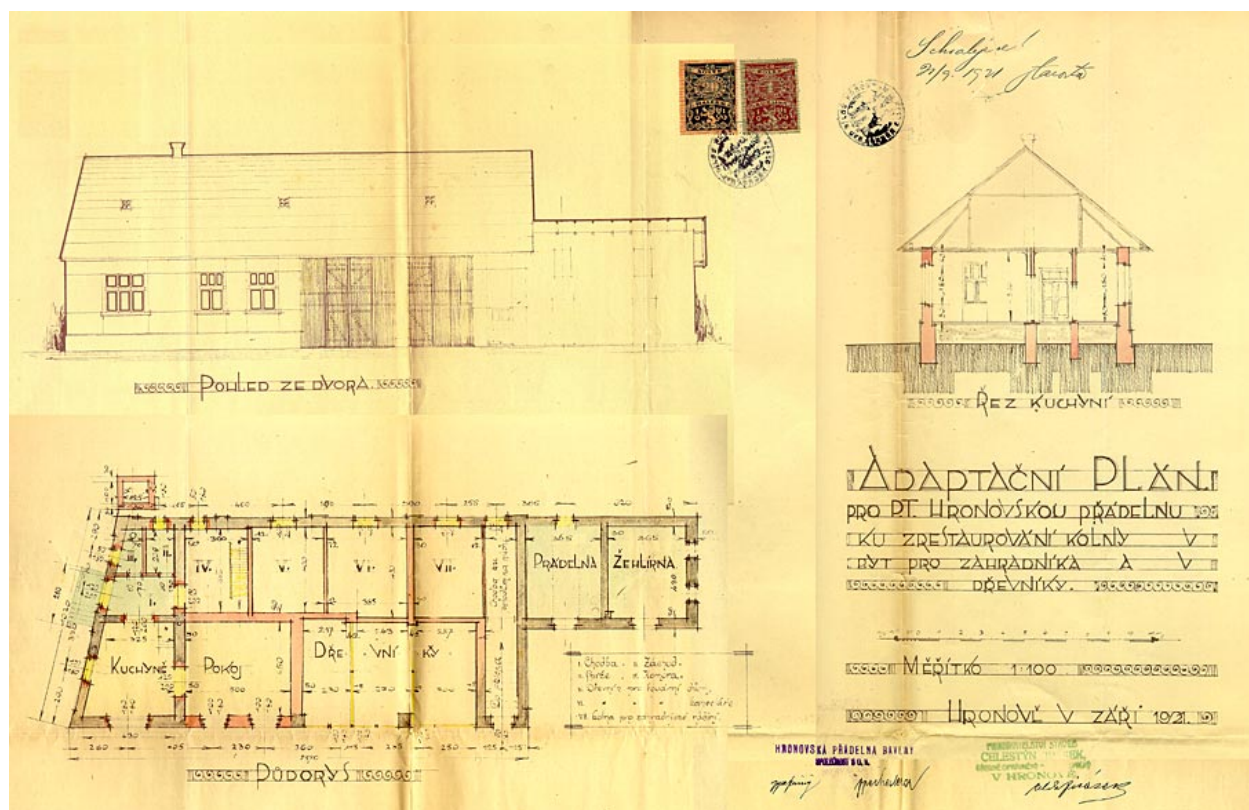
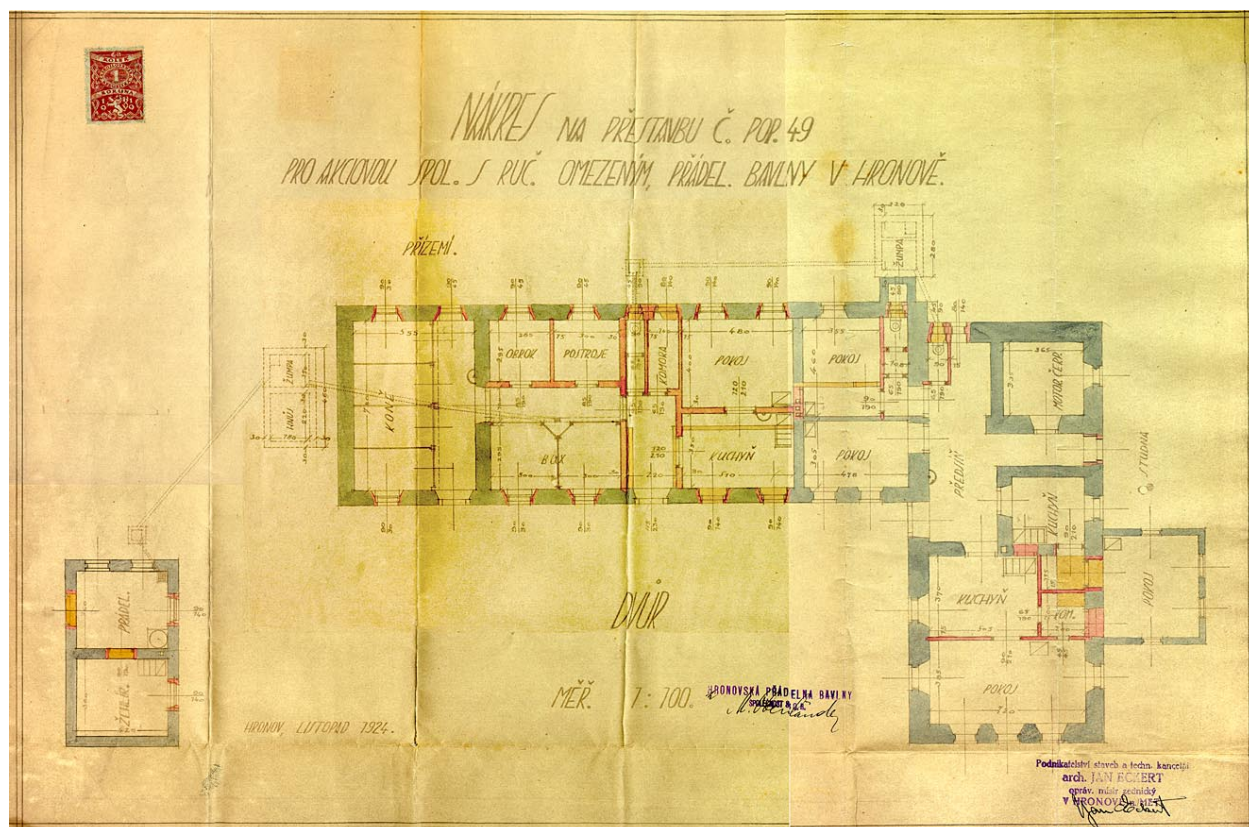
06 - Plán na stavbu nové hospodářské kolny pro p. Roberta Žida, čís. pop. 49 v Hronově; červenec 1898, Karel Eckert, stavitel v Hronově \* 07 - Adaptační plán pro p. t. hronovskou přádelnu ku zrestaurování kolny v byt pro zahradníka a v dřevníky; září 1921; podnikatelství staveb Celestýn Jirásek, úředně oprávněný mistr zednický v Hronově

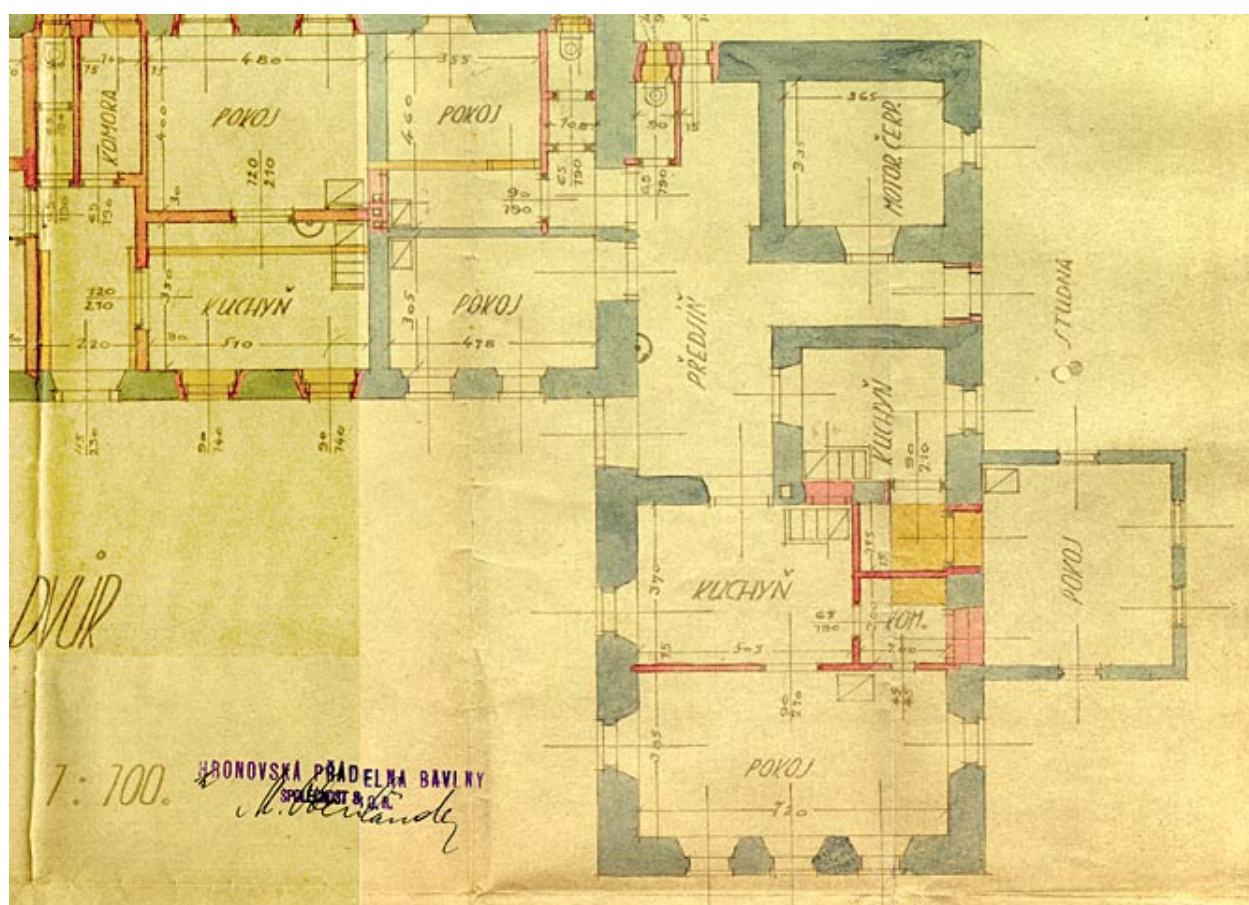
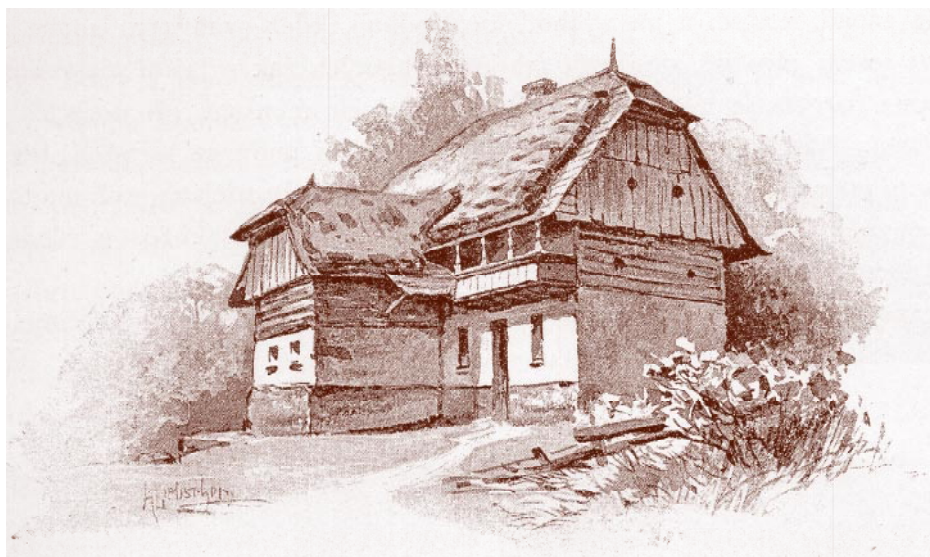
09 / 10 - Náčes na přestavbu č. pop. 49 pro akciovou spol. s ruč. omezeným, přádel. bavlny v Hronově; listopad 1924; podnikatelský staveb a techn. kancelář arch. Jan Eckert, opráv. mistr zednický v Hronově nad Met.

- předělení hlavní obytné místnosti příčkami z r. 1924
- krytí trámových stropů obytné místnosti světničky pohledem z r. 1924
- uslepení vstupu do síně od řeky
- odstranění sloupku dřevěného portálu v patře v místě vyústění přeloženého schodiště
- odříznutí logických vazeb dvorního křídla při probíhající rekonstrukci - zazdění vstupů ze síně v přízemí (s tím související odstranění dveřních výplní z konce 19. a 20. let 20. století); zazdění průchodu do polopatra z horní síně; vyřezání části krovu a zazdění propojení podstřešního prostoru
- změna tvaru a sklonu střechy dvorního zadního křídla a neumělé napojení na střechu vlastního obytného domu při probíhající rekonstrukci
- rozvaděčová skříň na průčelí u vstupu ze dvora a v síni
- podkopání vstupu do dolní síně a rozbití dolního předstupujícího kamenného stupně

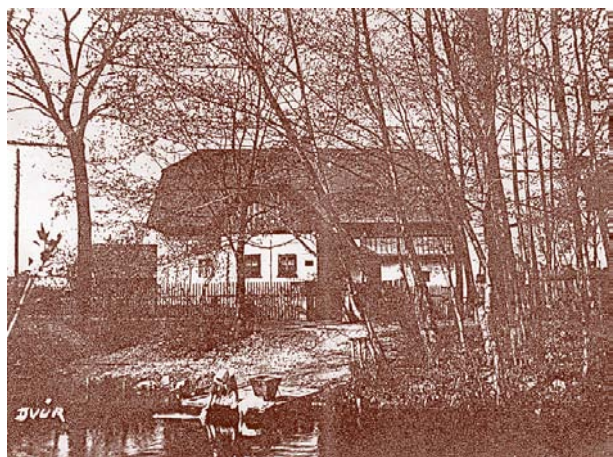
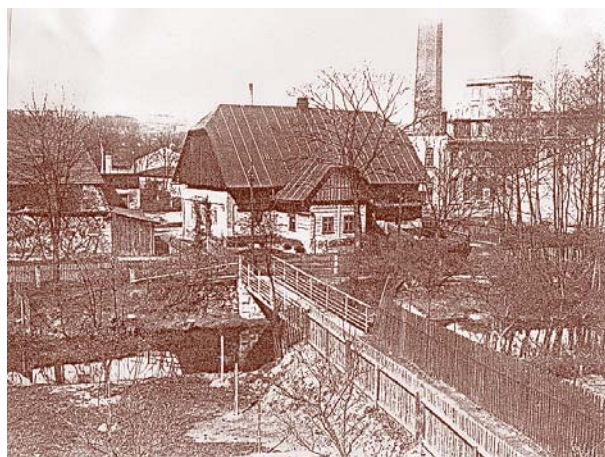
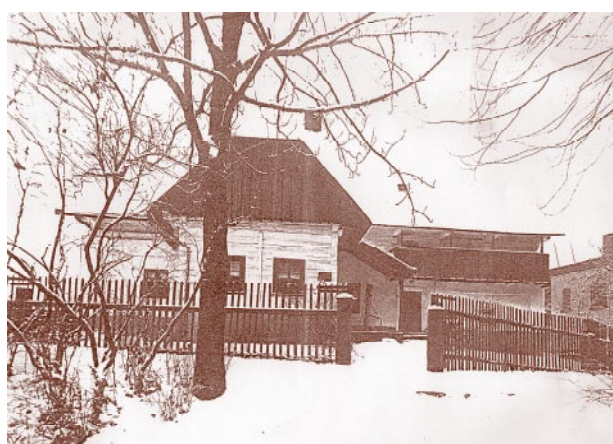
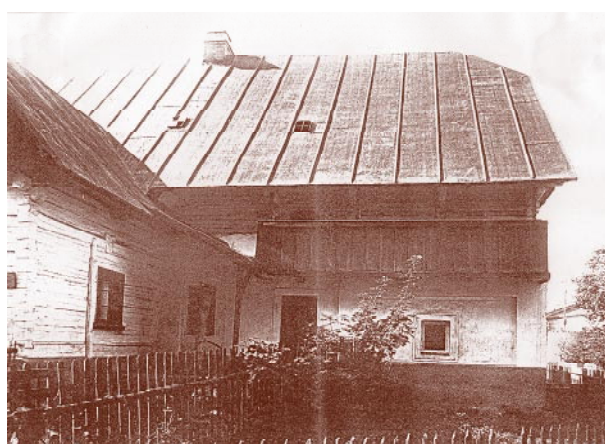
| 14 | 15 | 14 / 15 / 16 / 17 - fotodokumentace domu z doby před zazděním východního vstupu a likvidací předzahrádky (kopie neznámého původu ze spisu k prohlášení domu za kulturní památku) * 18 - fotografie domu od jihovýchodu (archiv SÚPP, P.Zatloukal 1920-40) |

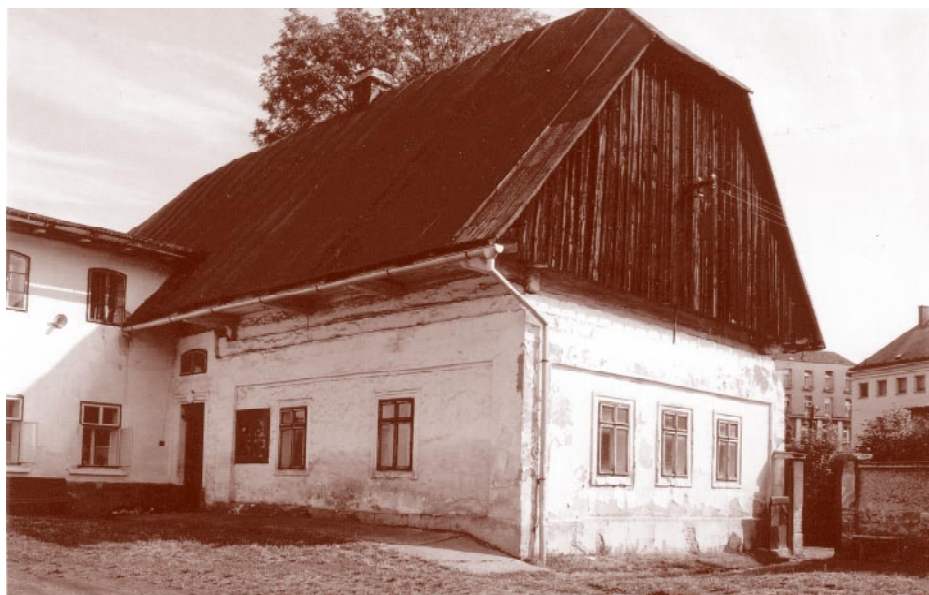
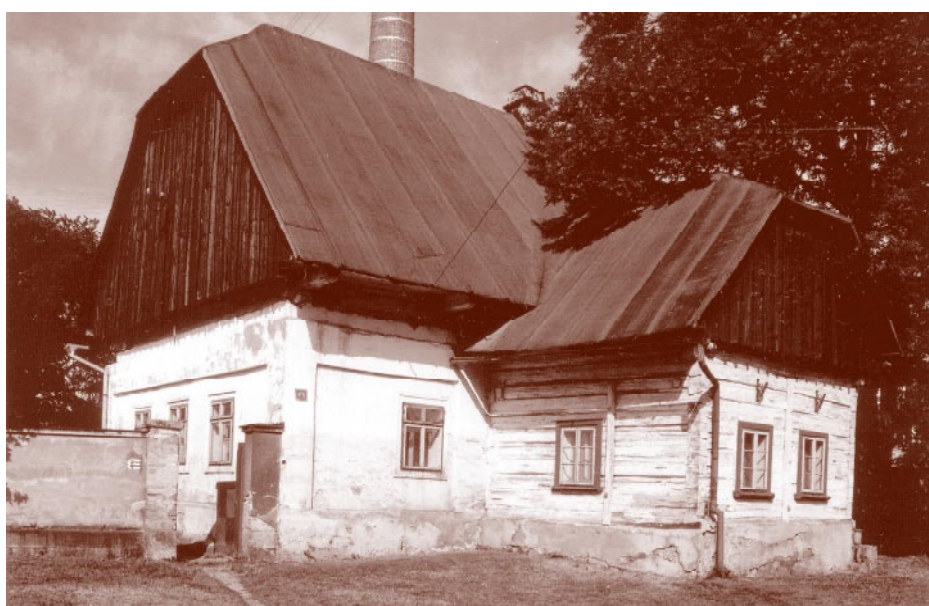
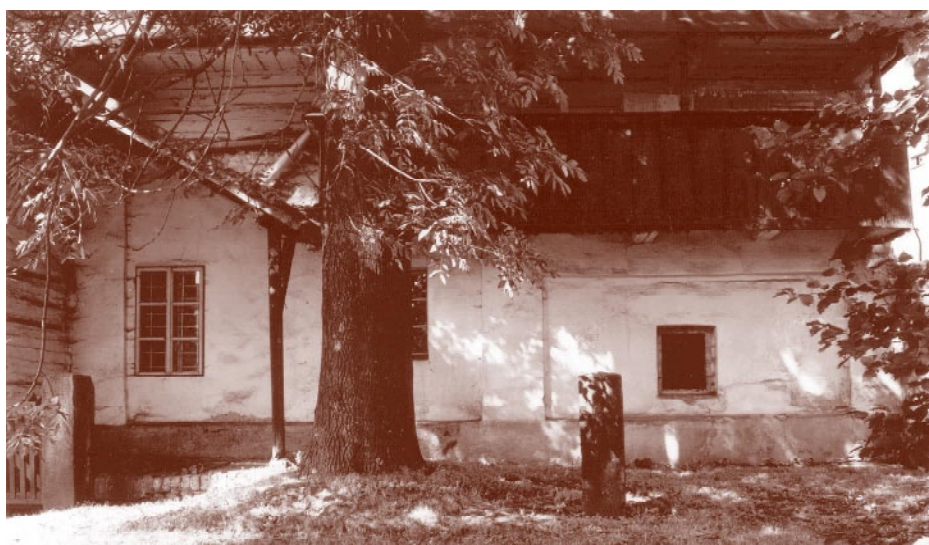
**19 a, b, c** - fotodokumentace domu z roku 1992 (Jiří Škabrada) - pohled jihozápadní - ze dvora - na dům a zadní křídlo před přestavbou; pohled od severovýchodu - světnička - výstupek se zadní patrovou komorovou částí domu; zadní patrová komorová část domu - pohled od východu

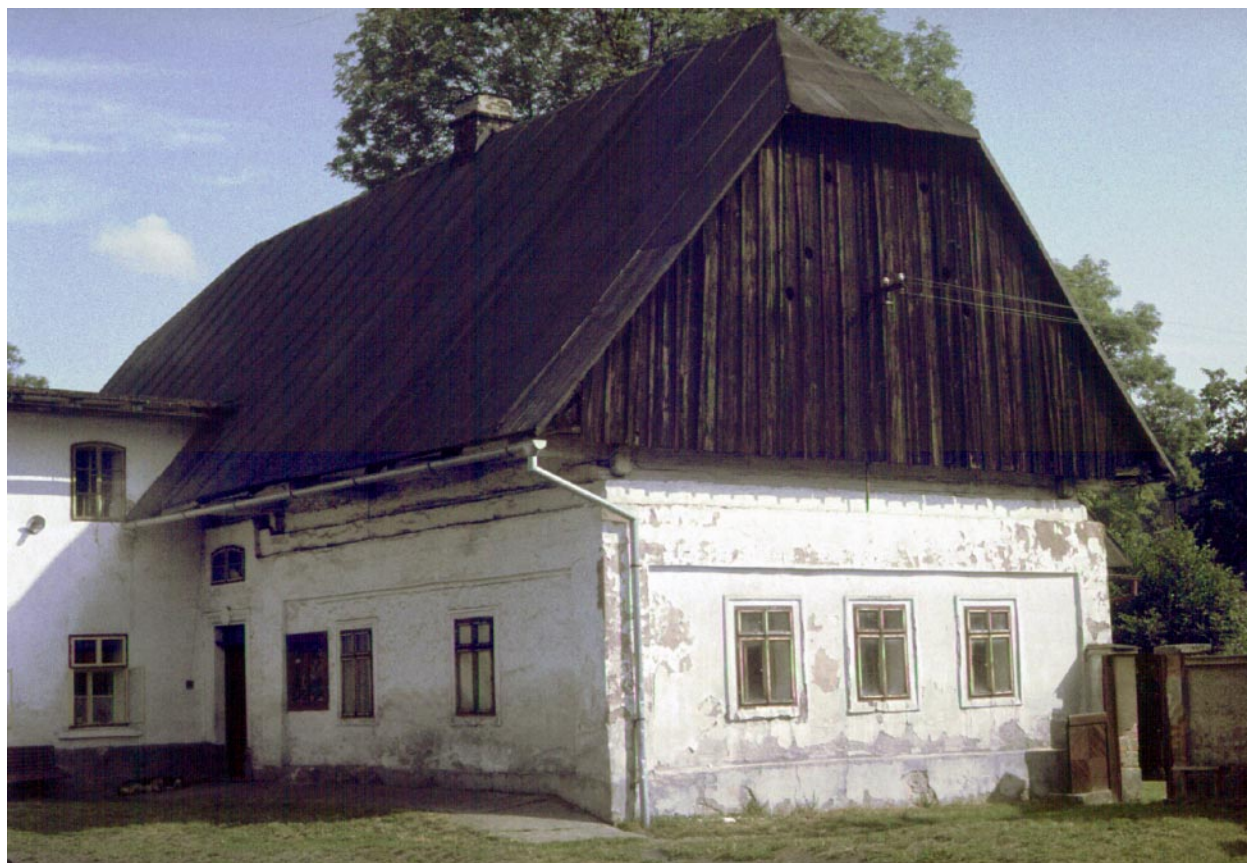
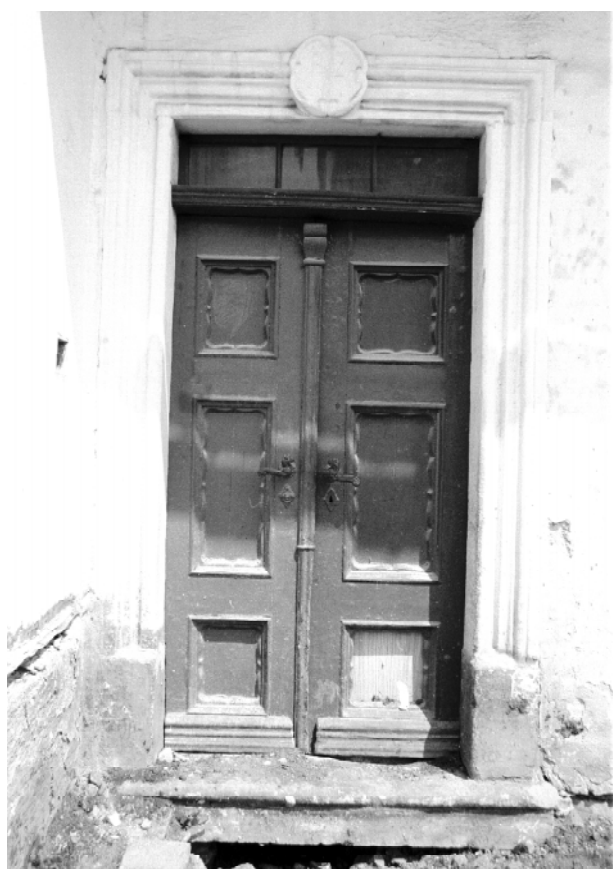
| <b>19d</b> | <b>19d</b> - pohled jihozápadní - ze dvora - na dům a zadní křídlo před přestavbou (foto 1992) |
| <b>20</b> | * <b>20</b> - dvorní - západní průčelí domu * <b>21</b> - vstupní dveře * <b>22</b> - detail nadpraží |
| <b>21</b> | vstupního portálu s kruhovým štítkem s monogramem RŽ |

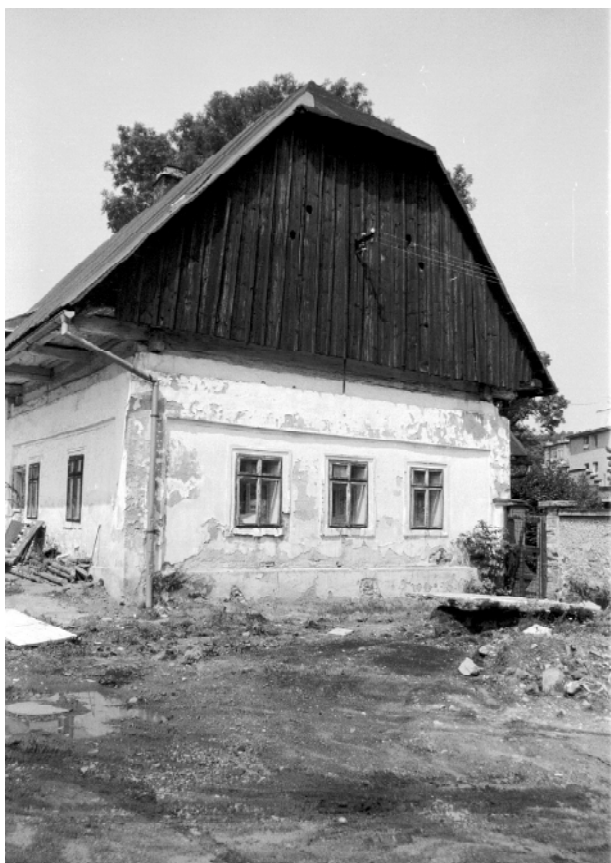
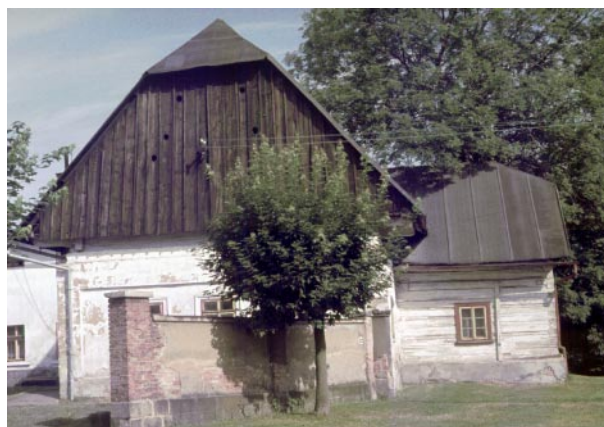
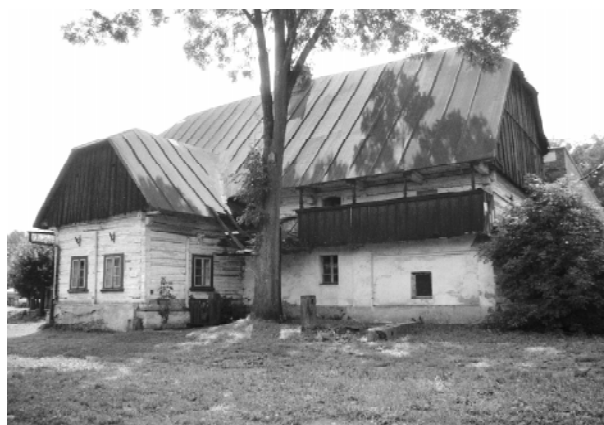
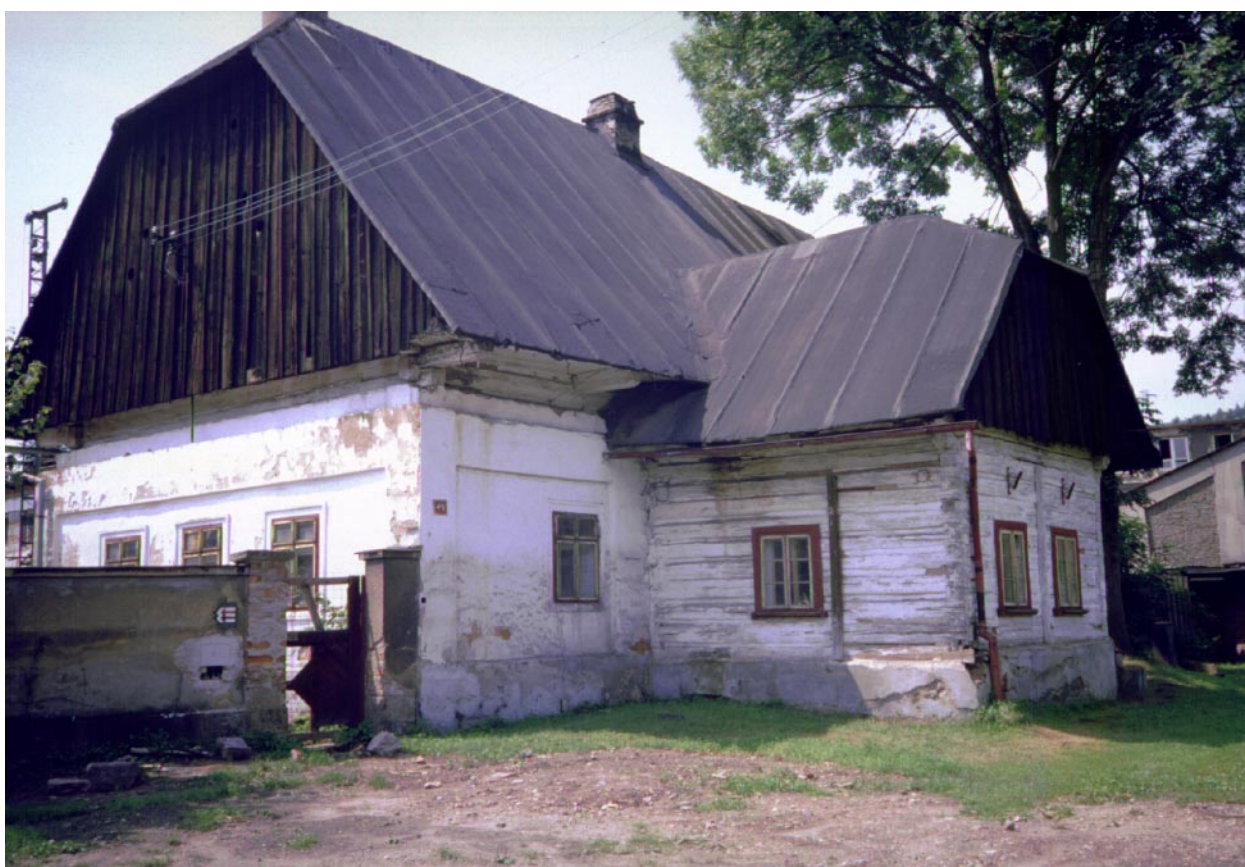
| 23 | 24 | 23 - hlavní jižní štítové průčelí domu * 24 - pohled jižní (foto 1992) * 25 - pohled od severovýchodu - světnička - výstupek se zadní patrovou komorovou částí domu * |
| 26 | | 26 - pohled od jihovýchodu - světnice a světnička - výstupek |

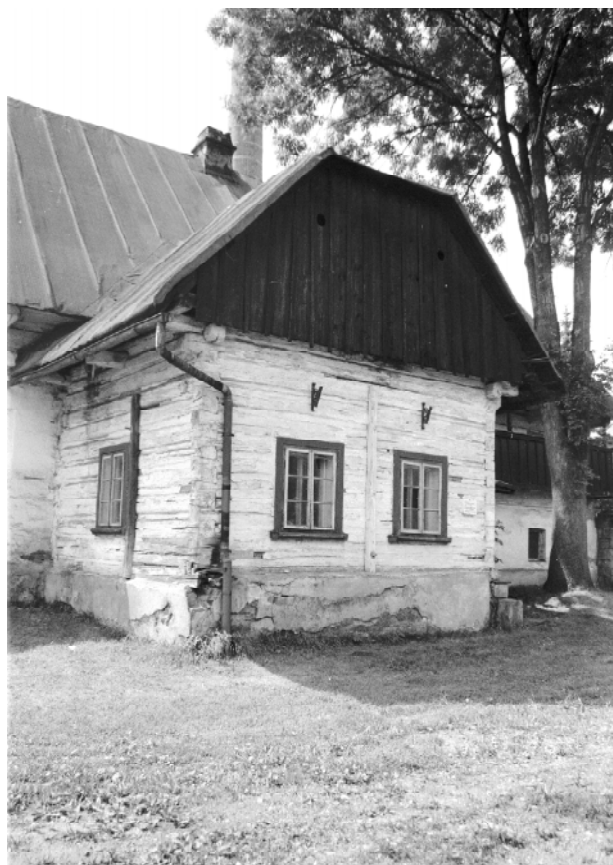
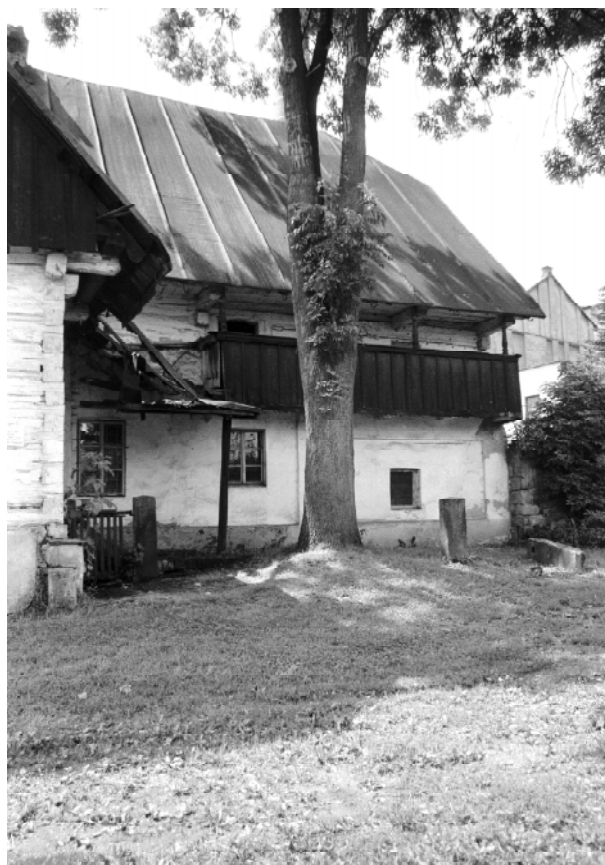
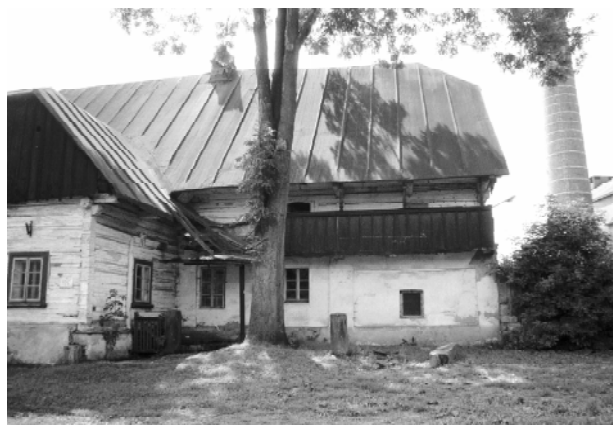
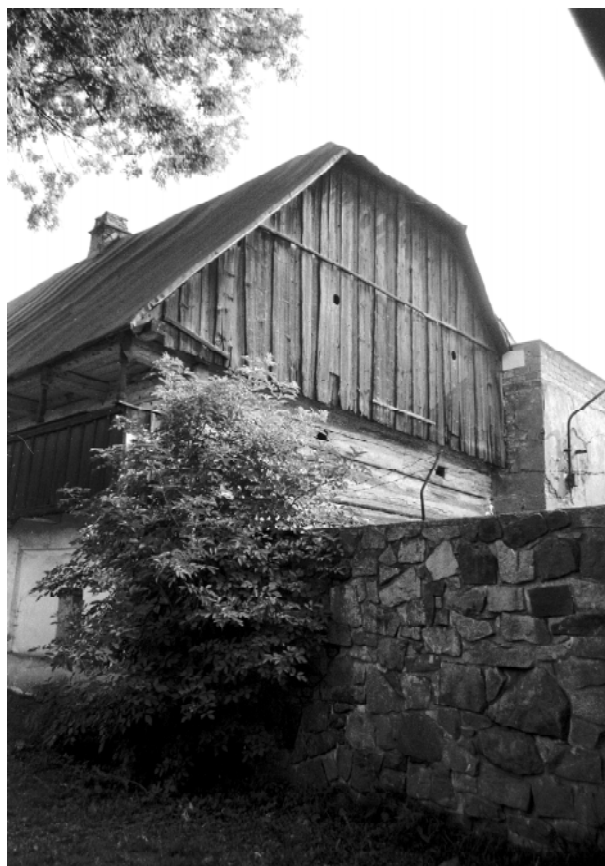
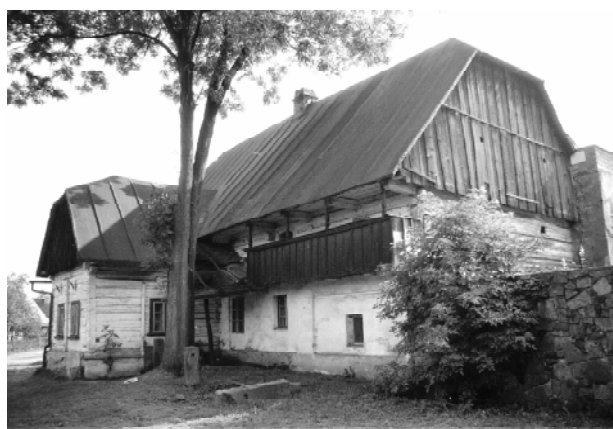
| 27 | 28 | 27 - pohled na světničku - výstupek od jihovýchodu * 28 / * 29 - zadní patrová komorová část domu - pohled od jihovýchodu * 30 - pohled od severovýchodu na světničku - výstupek a zadní patrovou komorovou část domu * 31 - zadní severní štítové průčelí domu |

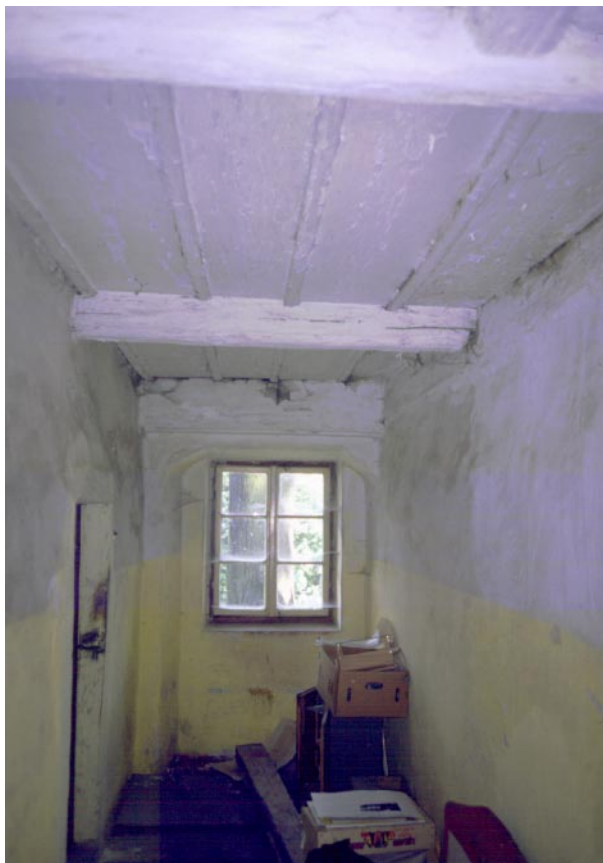
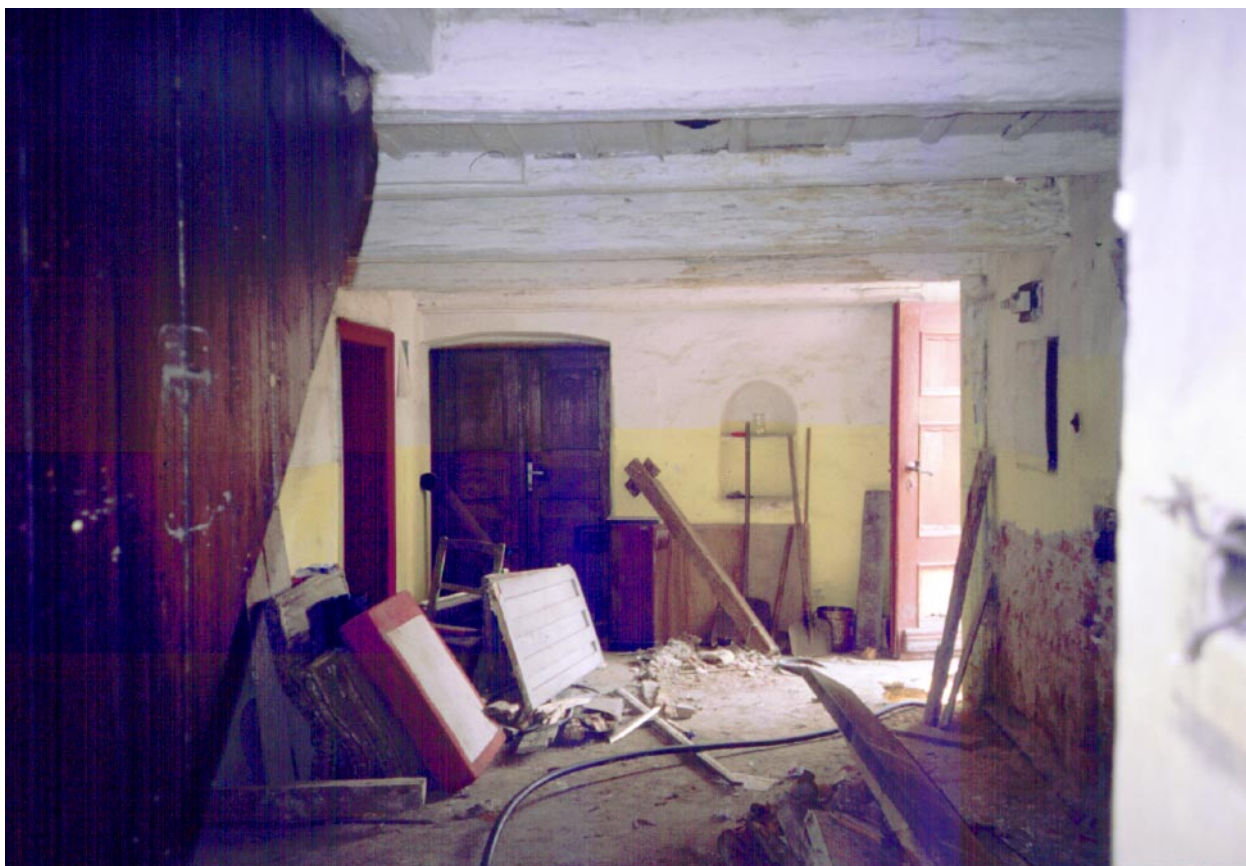
32 - síň v přízemí - pohled od vstupu ke schodišti \* 33 - nika za vstupem ze dvora ve stěně oddělující světnici od síně \* 34 - vstup do komory v severovýchodním dílu půdorysu \* 35 - pohled chodbou mezi zadní komorou a kuchyní k bývalému vstupu ve východním průčelí \* 36 - síň v přízemí - pohled od schodiště ke světnici a vstupu ze dvora

Princip dispozice hlavního bloku domu je v přízemí v zásadě trojdílný. Portálem ve dvorní stěně se vstupuje do střední dříve průchozí síně, z níž jsou přístupné ostatní prostory v přízemí s výjimkou výstupu světničky. Vpravo za vstupem do síně je to velká obytná místnost, rozlehlá a nápadně vysoká, druhotně rozdělená na tři prostory a malou předsíňku propojující kuchyň se světničkou. Zadní část síně zaujímá až na úzký chodbovitý průchod k dnes uslepenému vstupu od řeky ve východním průčelí zaujímá na straně obytné místnosti kuchyně. Z ní je dnes předsíňkou vydělenou ze světnice přístupný výstupek roubené světničky. Kuchyni v zadním díle domu odpovídá z "chodby" síně přístupná zadní dolní komora s výrazně sníženou úrovní podlahy. Po její západní straně zaujímá zadní díl půdorysu výběžek síně, do nějž je vloženo jednoramenné žebříkové schodiště do patra, běžící podél západní stěny zadní dolní komory. Do severozápadního kouta síně je vestavěno WC. V západní stěně

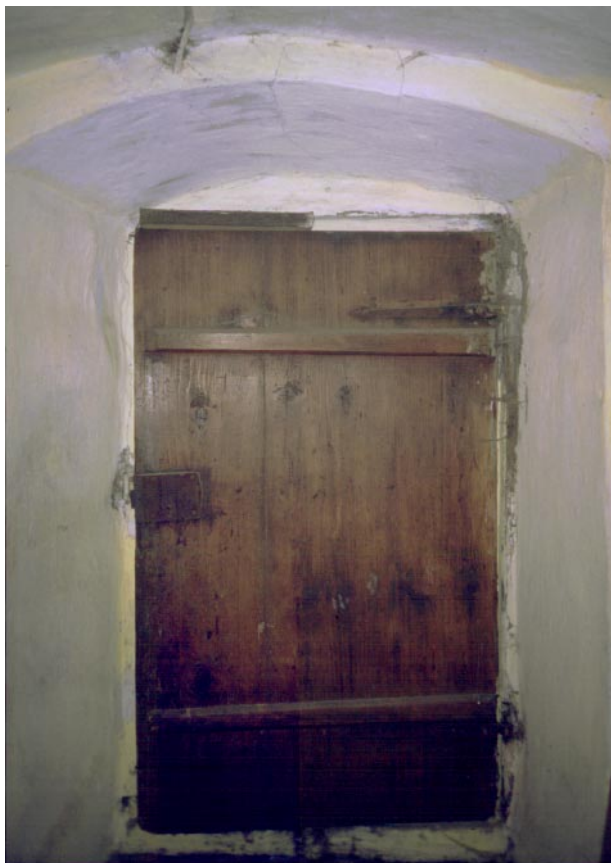
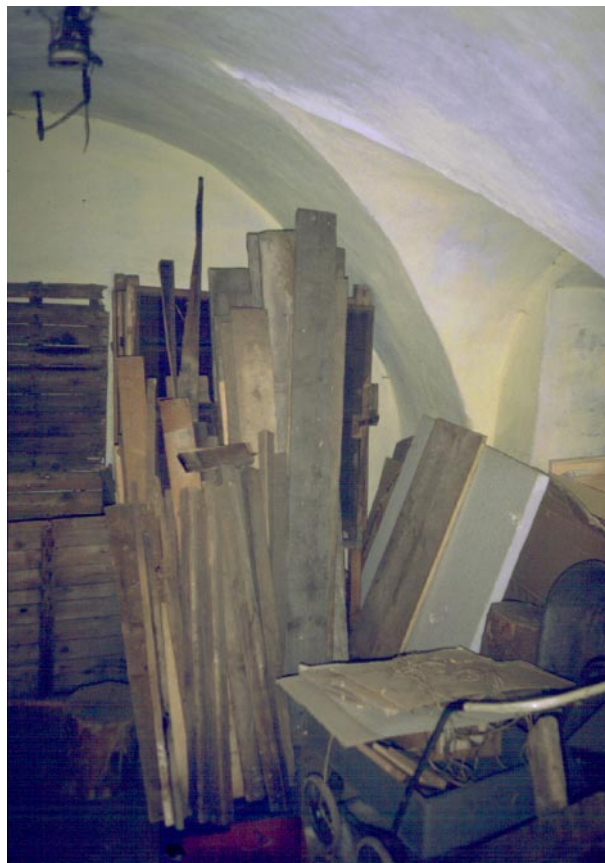
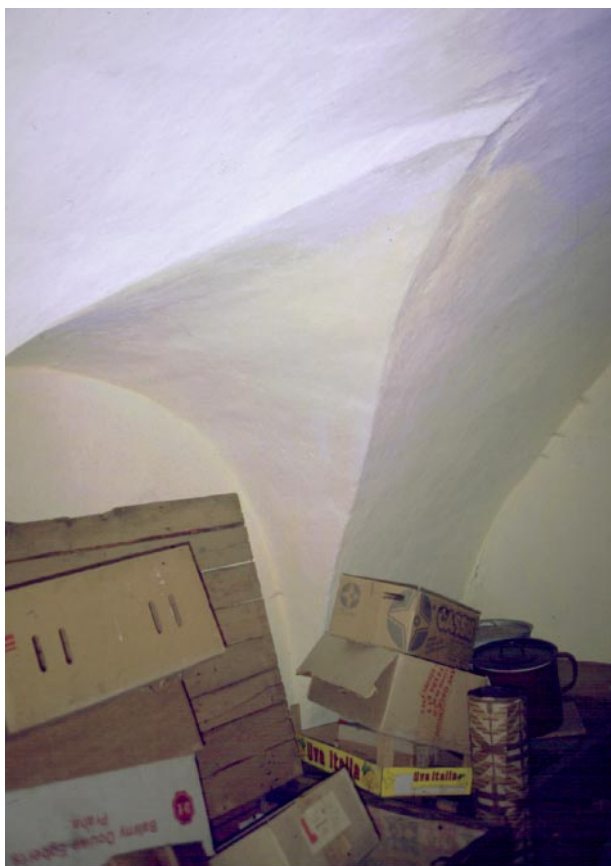
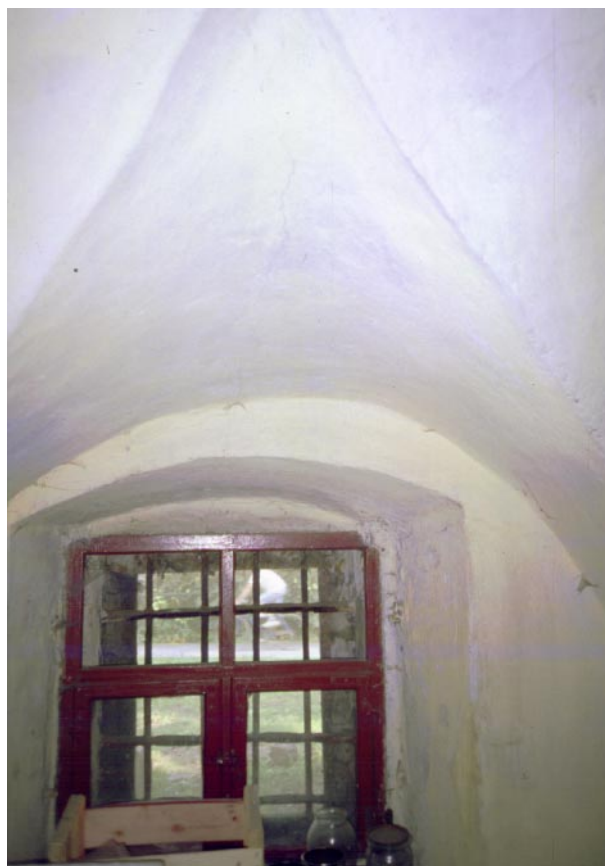
| <hr/> <b>37</b><br><b>39</b> | <b>38</b><br><b>40</b> | <p><b>37</b> - interier zadní komory v přízemí - pohled na vstupní dveře * <b>38 / 39</b> - renesanční klenba zadní komory s výsečemi s hřebínky * <b>40</b> - okno zadní komory s provlékanou mříží</p> |

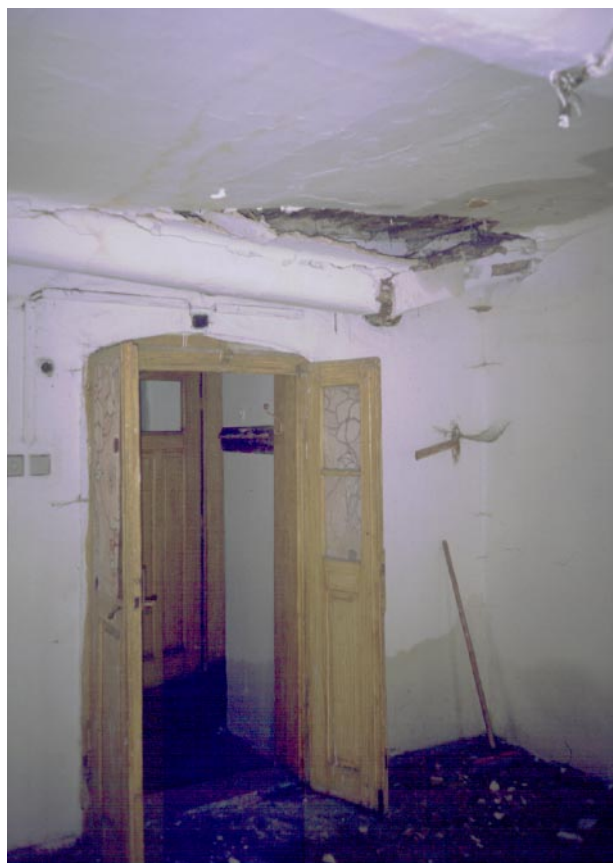
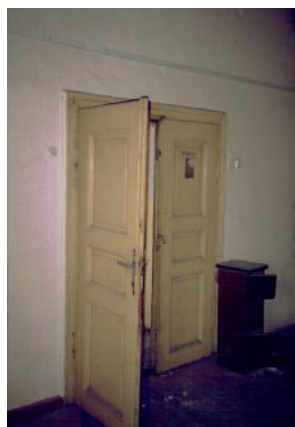
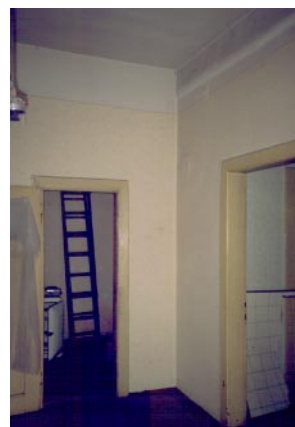
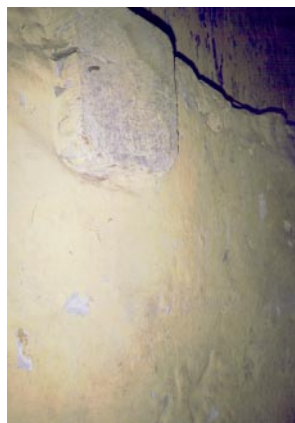
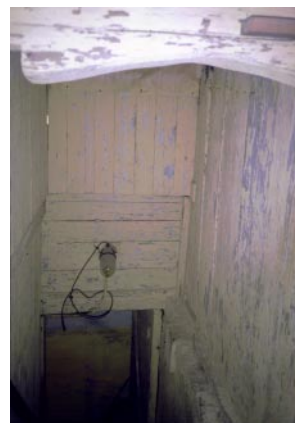
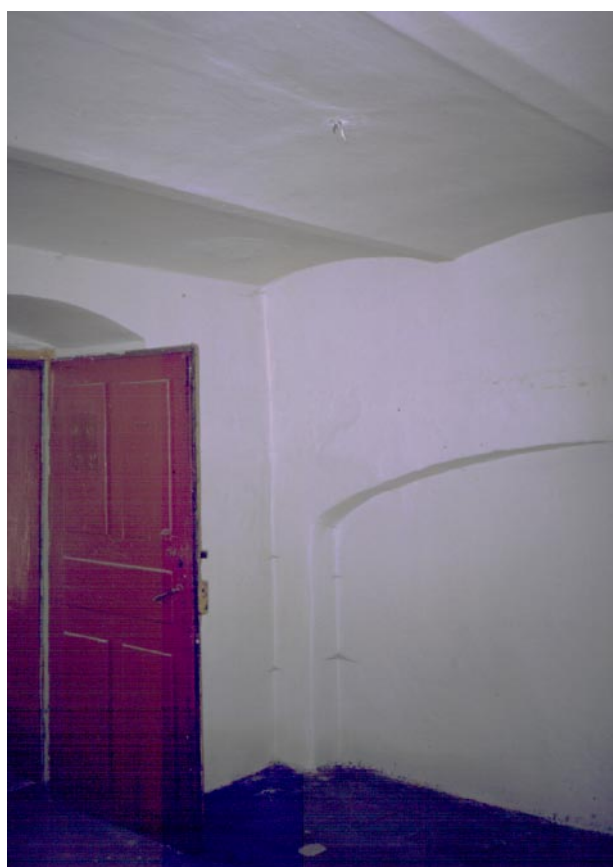
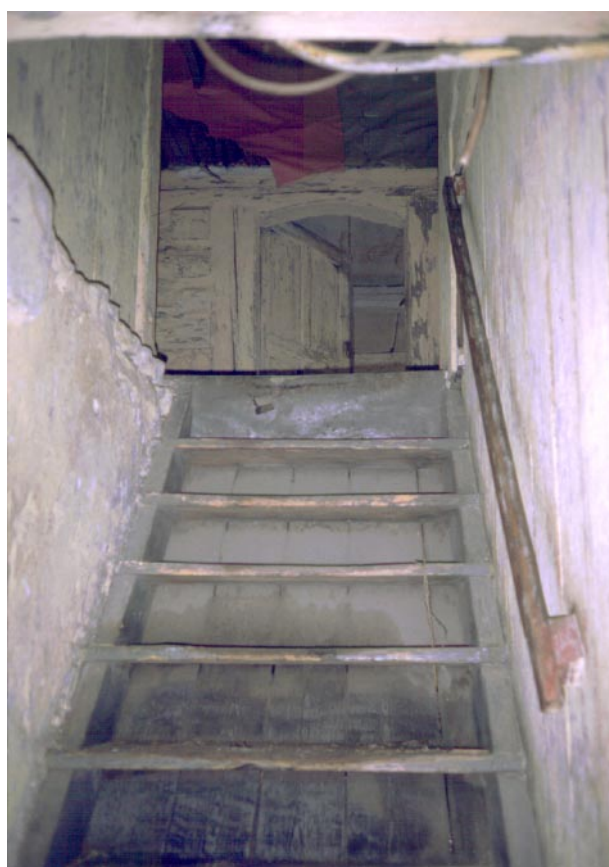
| 41 | 43 44 | 41 - interier světničky - výstupku - pohled ke vstupu * 42 - kuchyně * 43 / 44 - vstupní<br>díl vydělený ze světnice* 45 - detail zhlaví trámu podlahy nad zadní komorou na straně<br>schodiště * 46 - schodiště do patra - pohled shora (po levé straně patrné odstranění<br>sloupku portálu severozápadní horní komory) * 47 - schodiště do patra - pohled z přízemí |
