**Název akce:** Hronov (okres Náchod), dům čp.49

## Stavebně historický průzkum

**Investor:** MěÚ Hronov

Datum: Říjen 1998

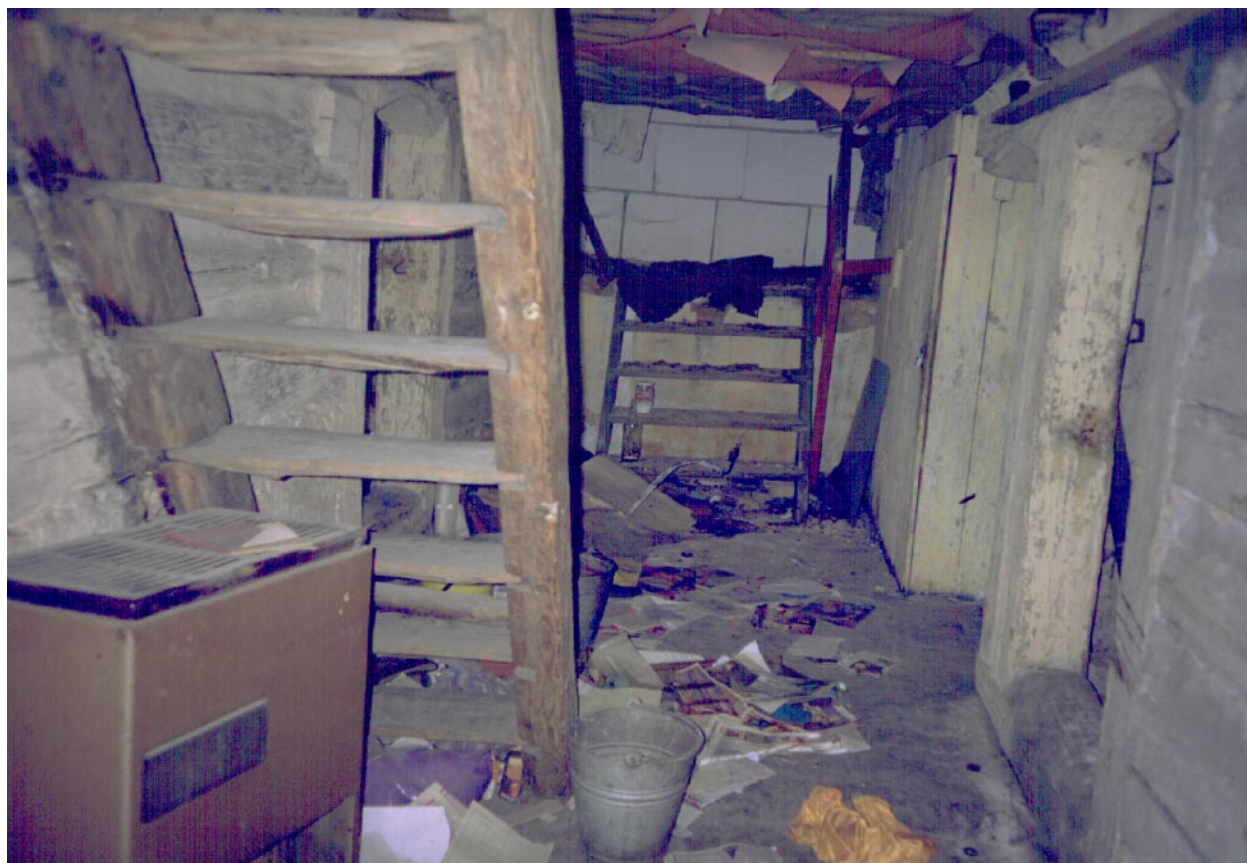
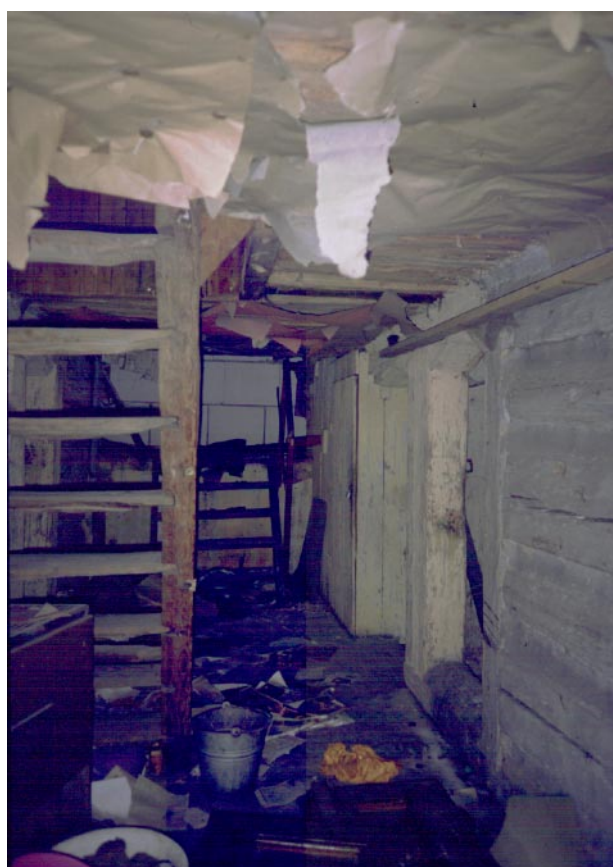
| 48 | | 48 / 49 - interier horní síně - v popředí schody do podkroví, v pozadí schody do polopatra zadního hospodářského křídla (dnes uslepené), vpravo sdružený portál zadních komor * 50 / 51 - detail schodů do podkroví |

Horní síň tvoří úzký chodbovitá prostor napříč patra. Vymezuje ji stěny roubené střídavě z hraněných a nehraněných trámů opatřené několikanásobným vápněným nátěrem, svisle bedněná stěna severozápadní zadní komory a zděná stěna na straně zadního hospodářského křídla. Je zastropena povalem z poměrně drobné kulatiny (Ø 16 - 18 cm). Podlaha prkenná. Severní roubená stěna mezi horní síní a zadními komorami je dochovaná pouze na straně komory východní. U komory západní je nahrazení jednoduchým bedněním. Stěnu uprostřed dělí zdvojený portál s masivní trámovou zárubní s probíhajícím prahovým a překladovým trámem u obou částí dvojportálu segmentově vybraným s postranním odsazením. Při pohledu z horní síně levý (západní sloupek) je odstraněn v místě druhotně vloženého oproti portálu širšího schodiště z přízemí; prahový trám je v místě schodiště v celé šíři vyříznut. Tvarově stejný, ale jednoduchý, dřevěný portál s probíhajícím prahovým a překladovým trámem segmentově ve střední části vybraným najdeme rovněž v jižní stěně, kde tvoří vstup do východní přední komory a ve východní stěně jako vstup na pavlač. Stěna navazující na východní straně na portál přední západní komory je v dolní části vyzděná do výšky 77 cm. Prahový trám portálu však pokračuje v délce 47 cm a je ukončen rybinou. Nad zděnou částí jsou pak viditelná zhlaví zaroubených trámů stěny oddělující přední komoru od nepřístupné místnosti nad kuchyní. Ve zděné dolní části stěny mezi touto místností a horní síní pak na straně u vstupu na pavlač nacházíme dřevěný sloupek (šířky 25 cm). Svlakové dveře na pavlač dovnitř otevírávé jsou opatřeny dřevěným zámkem; v ose nadpraží je pak kovové oko (svislé závory). Západní stěna oddělující zadní hospodářské křídlo má nižší (102 cm vysokou) část zděnou z cihel a omítnutou, k níž jsou přistaveny dřevěné schodky, dříve propojující horní síň s podstřeším dvorního křídla. Prostor nad ní vyplňuje o 48 cm odstupující zadržívka z tvárnic.

V prostoru síně podél stěny nepřístupné místnosti nad kuchyní je umístěno žebříkové schodiště na půdu se stupni po stranách zdola stesanými při vložení do bočnic stažených ztužující tyčí mezi prvním a druhým stupněm.

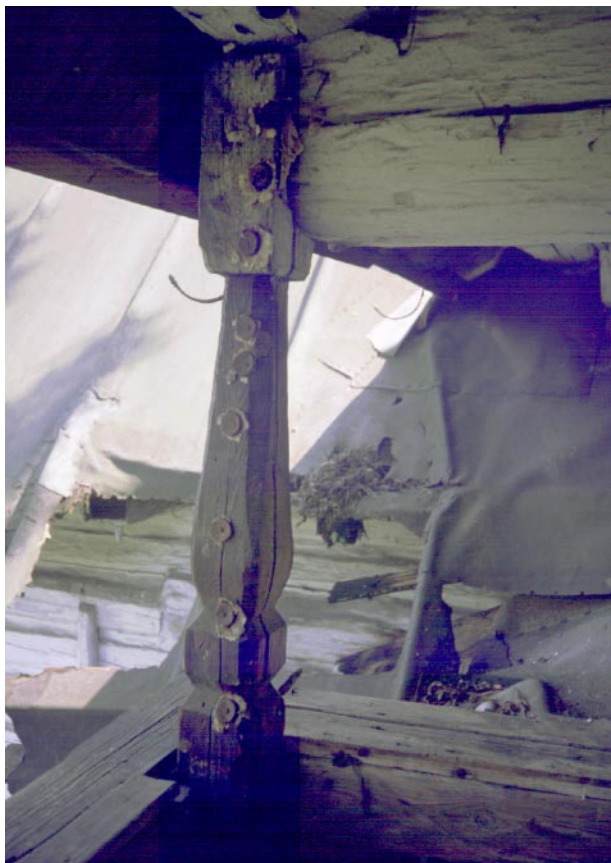
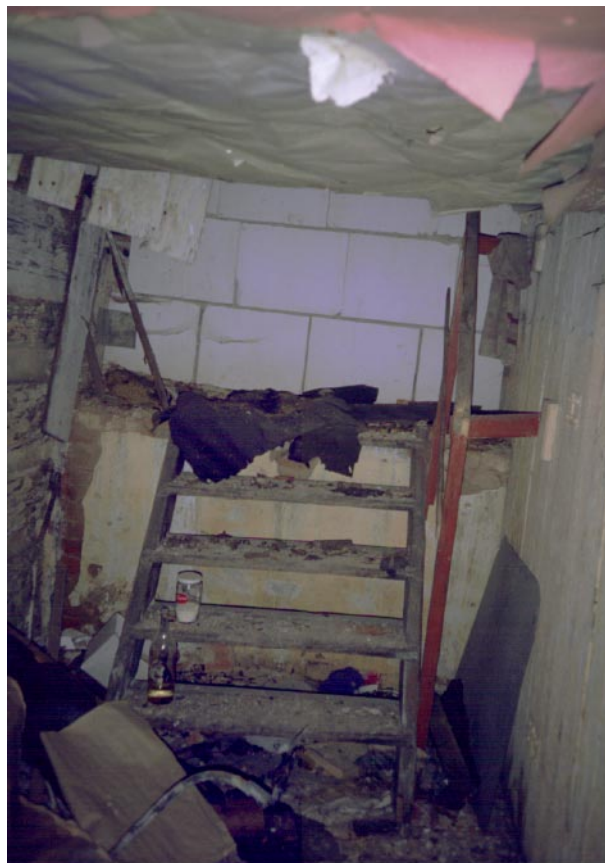
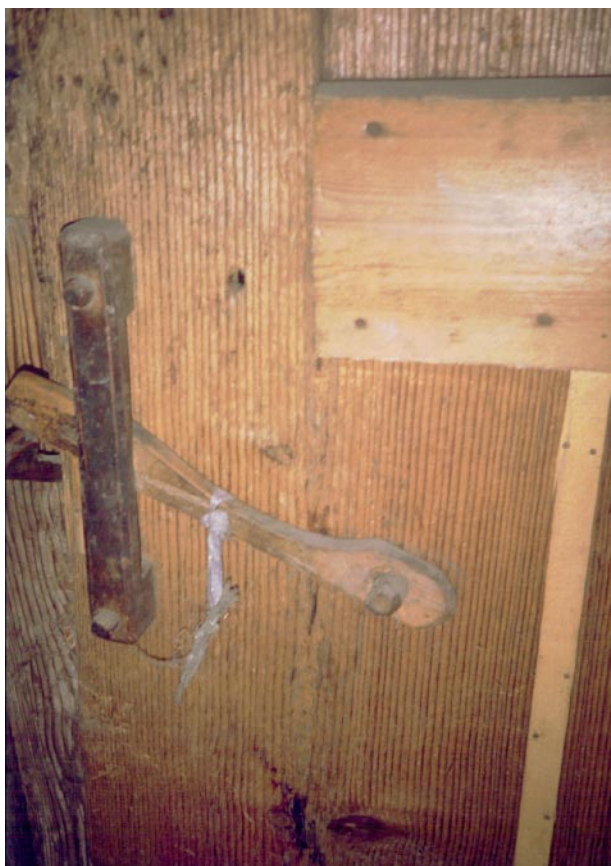
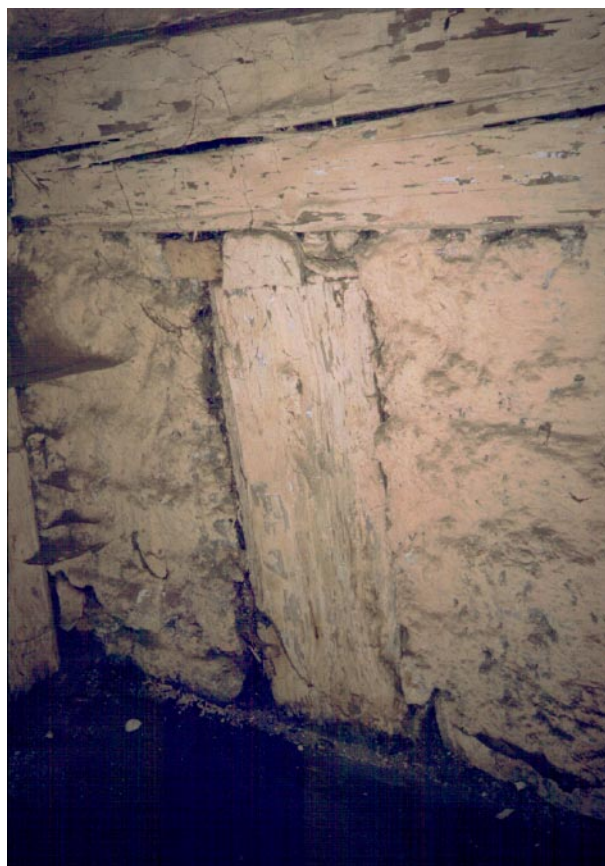
| 52 | 53 | 52 - jižní nárožní sloupek pavlače * 53 - schody do polopatra zadního křídla (dnes uslepené) * 54 - dřevěný zámek dveří na pavlač * 55 - detail stěny oddělující od síně nepřístupnou místnost nad kuchyní - sloupek na východní straně |

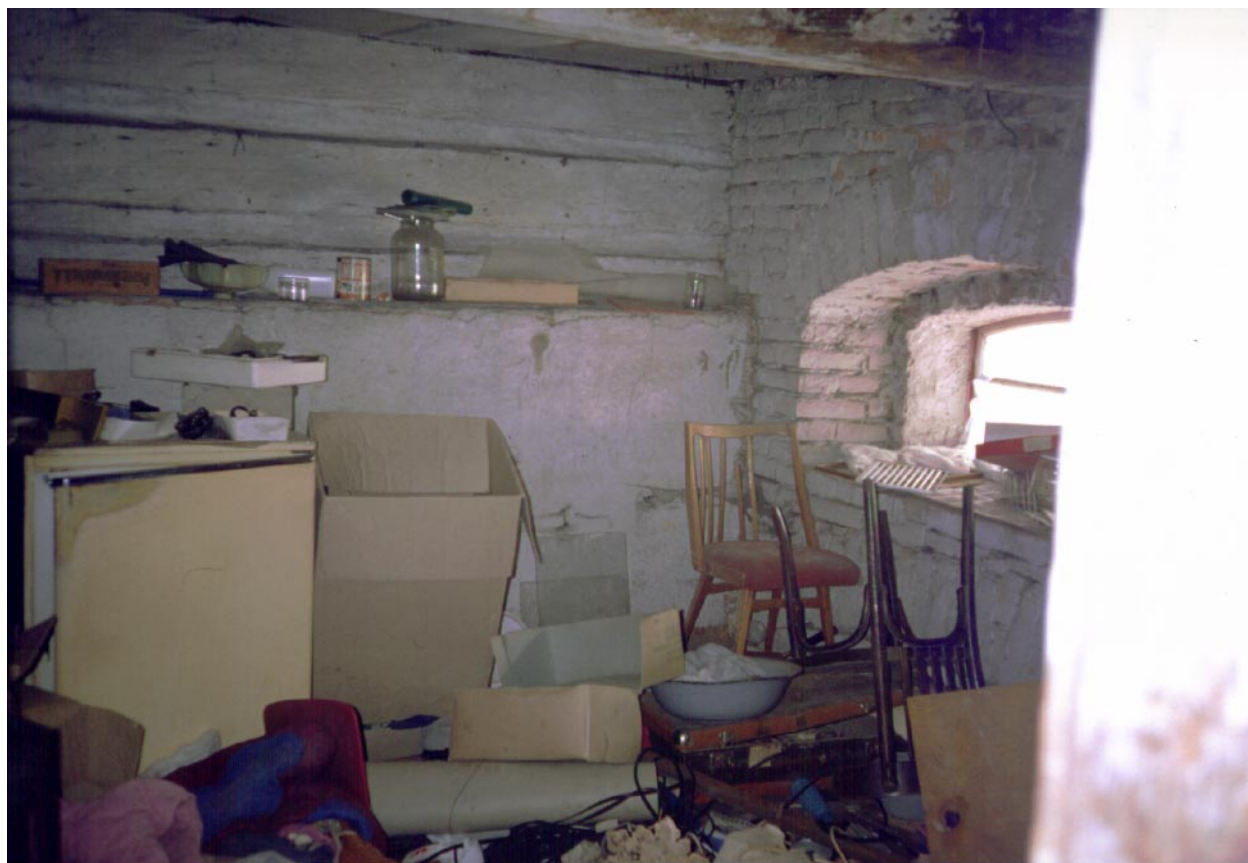
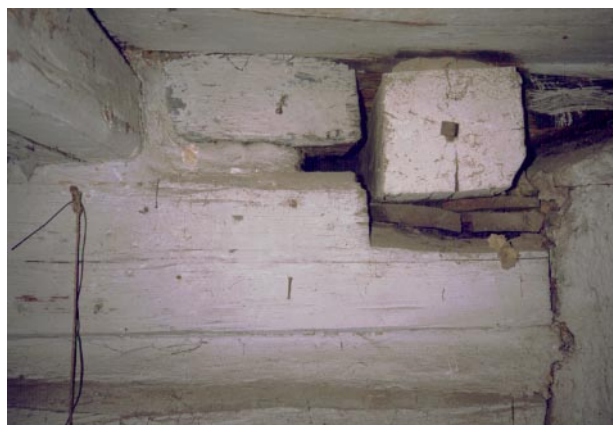
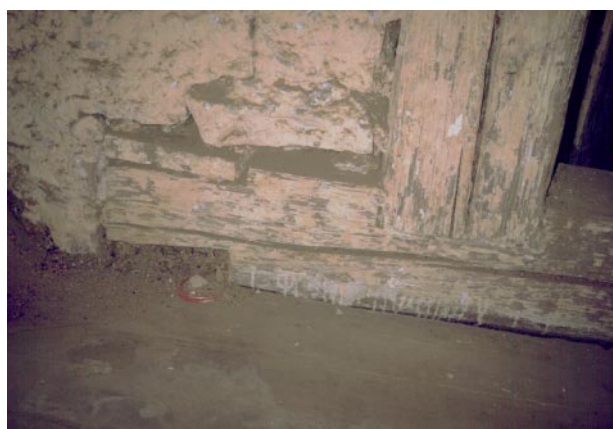
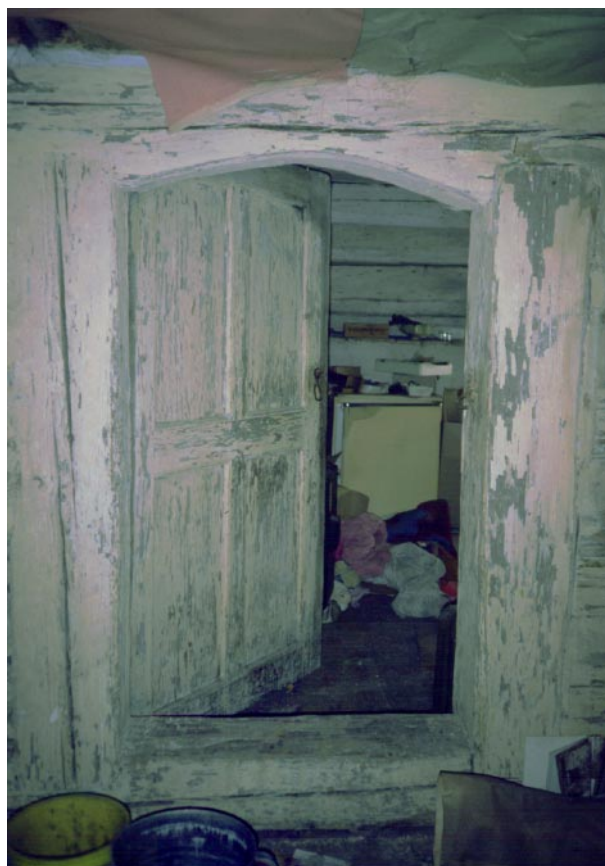
| 56 | 56 - interier přední - jihozápadní horní komory - pohled směrem k zadní stěně světnice |
| 57 | * 57 - detail shlaví příčného trámu nepřístupné místnosti nad kuchyní - pohled z přední |
| 58 | - jihozápadní horní komory * 58 - vstupní portál jihozápadní horní komory |
| 59 | * 59 - detail ukončení prahového trámu portálu na straně nepřístupné místnosti nad kuchyní |

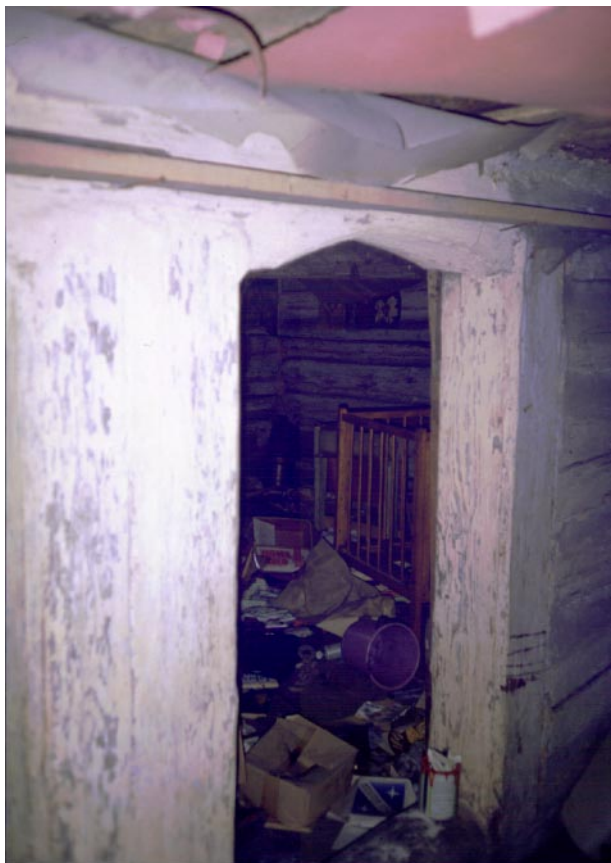
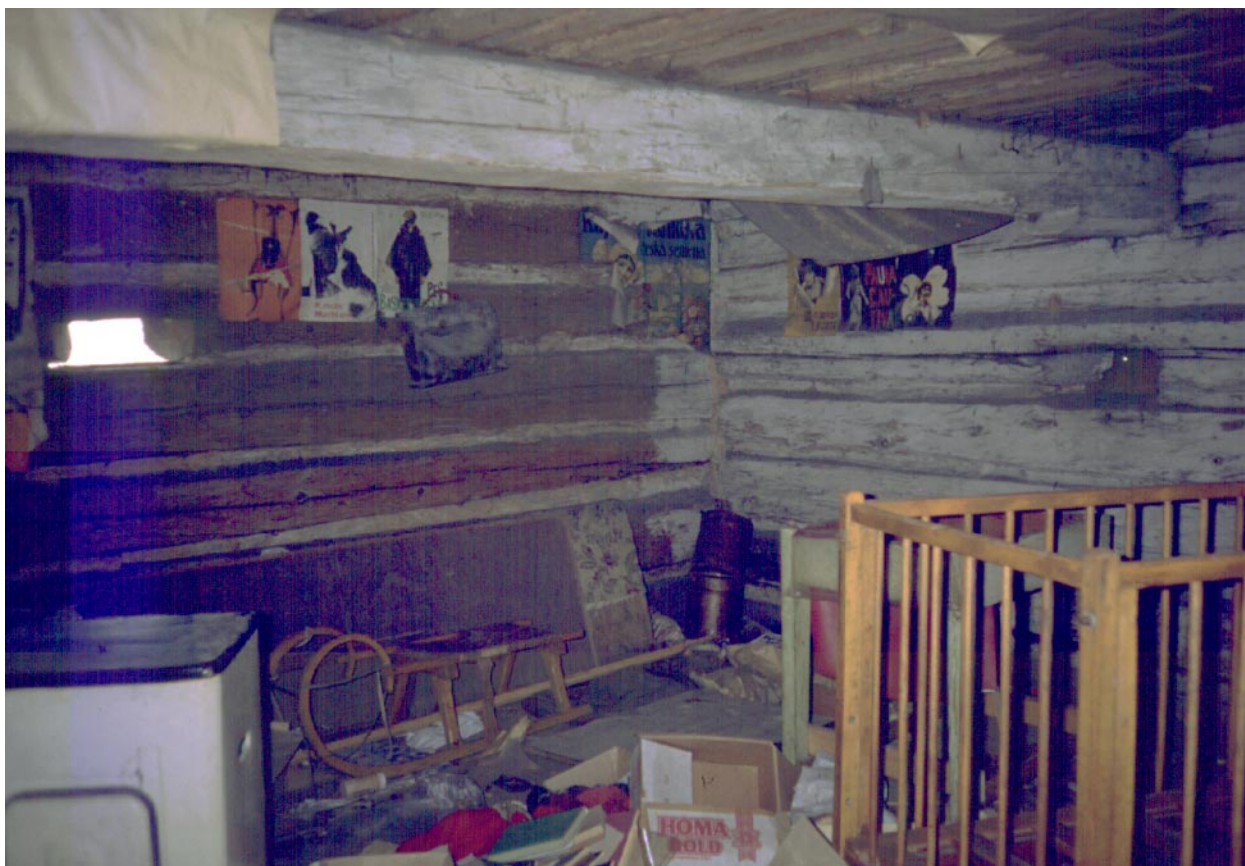
| 60 | 61 | 60 - vstupní portál zadní severovýchodní horní komory * 61 - sdružený portál zadních horních komor (levý s odstraněným krajním sloupkem a vloženým schodištěm) * |
| 63 | | 62 - ukončení stropního trámu zadní severovýchodní horní komory u východního průčelí * 63 - interier zadní severovýchodní horní komory - pohled od vstupu k severovýchodnímu nároží |

Západní zadní komora má po vyřezání roubené stěny k síni nahrazené svislým obedněním přisazeným k lící horního trámu provizorní charakter. Do jejího prostoru je vloženo schodiště z přízemí, jehož prostor je rovněž oddělen bedněním. V roubené severní zadní stěně komory je obdobný větrací otvor jako v komoře sousední. Tato stěna je rovněž rezná, pouze s vymazanými a obílenými sparami. Západní roubená stěna na straně zadního dvorního křídla je podezděná do výšky 1 m. Místnost je přístupná jednoduchými dveřmi sbitými z prken, do síně otevíravými, umístěnými na straně schodiště.

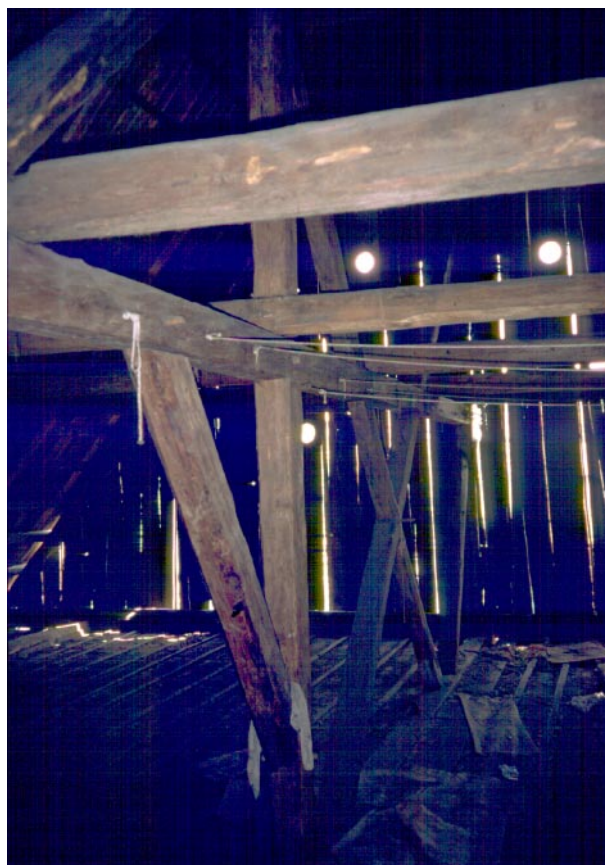
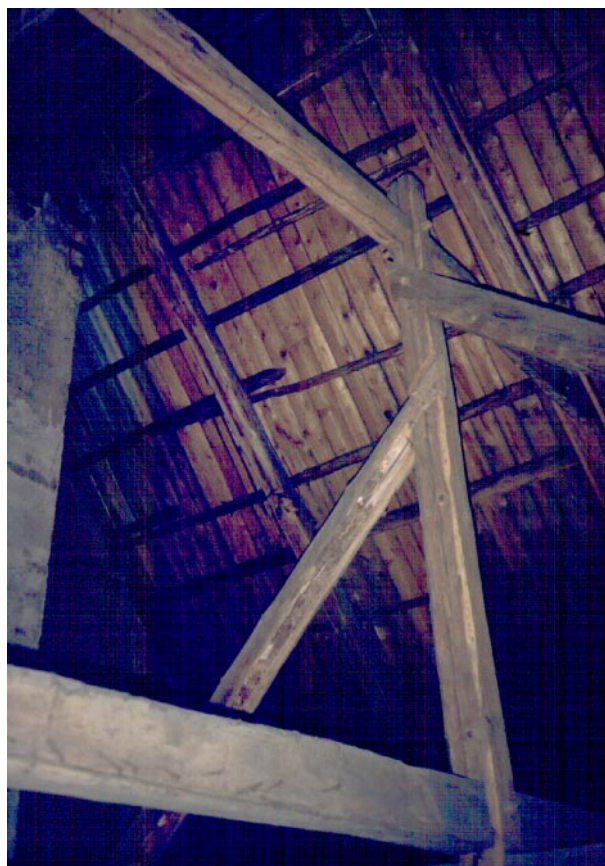
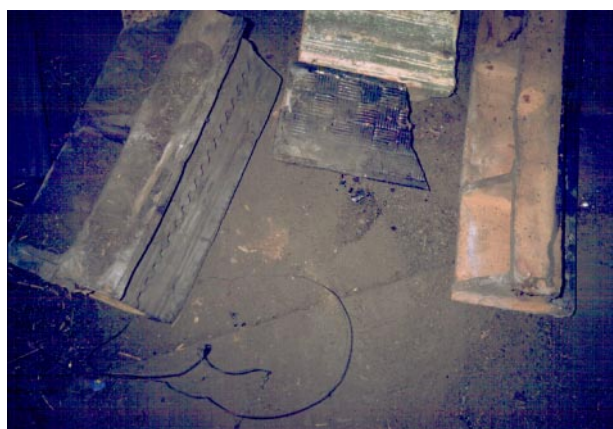
64 / 65 / 66 / 67 / 68 / 69 - podkroví a konstrukce krovu \* 70 - vyříznutá část krovu v místě napojení zadního křídla \* 71 - kamnové kachle nalezené v podkroví ..... 42

Prostor krovu nad hlavním blokem domu je rozdělený na dvě části příčkou svisle bedněnou v celé šíři podkroví těsně za komínovým tělesem, v níž jsou jednoduché sbíjené dveře propojující oba prostory. Půda má prkennou podlahu položenou nad vaznými trámy krovu, která jednotně kryje stropy nad světnicí (s výjimkou chybějícího prkna při světničce) i komorovým patrem včetně tajemné nepřístupné místnosti nad kuchyní. Úroveň

V prostoru půdy při stěně zadního hospodářského křídla jsou uloženy kamnové kachle s tmavě zelenou glazurou.

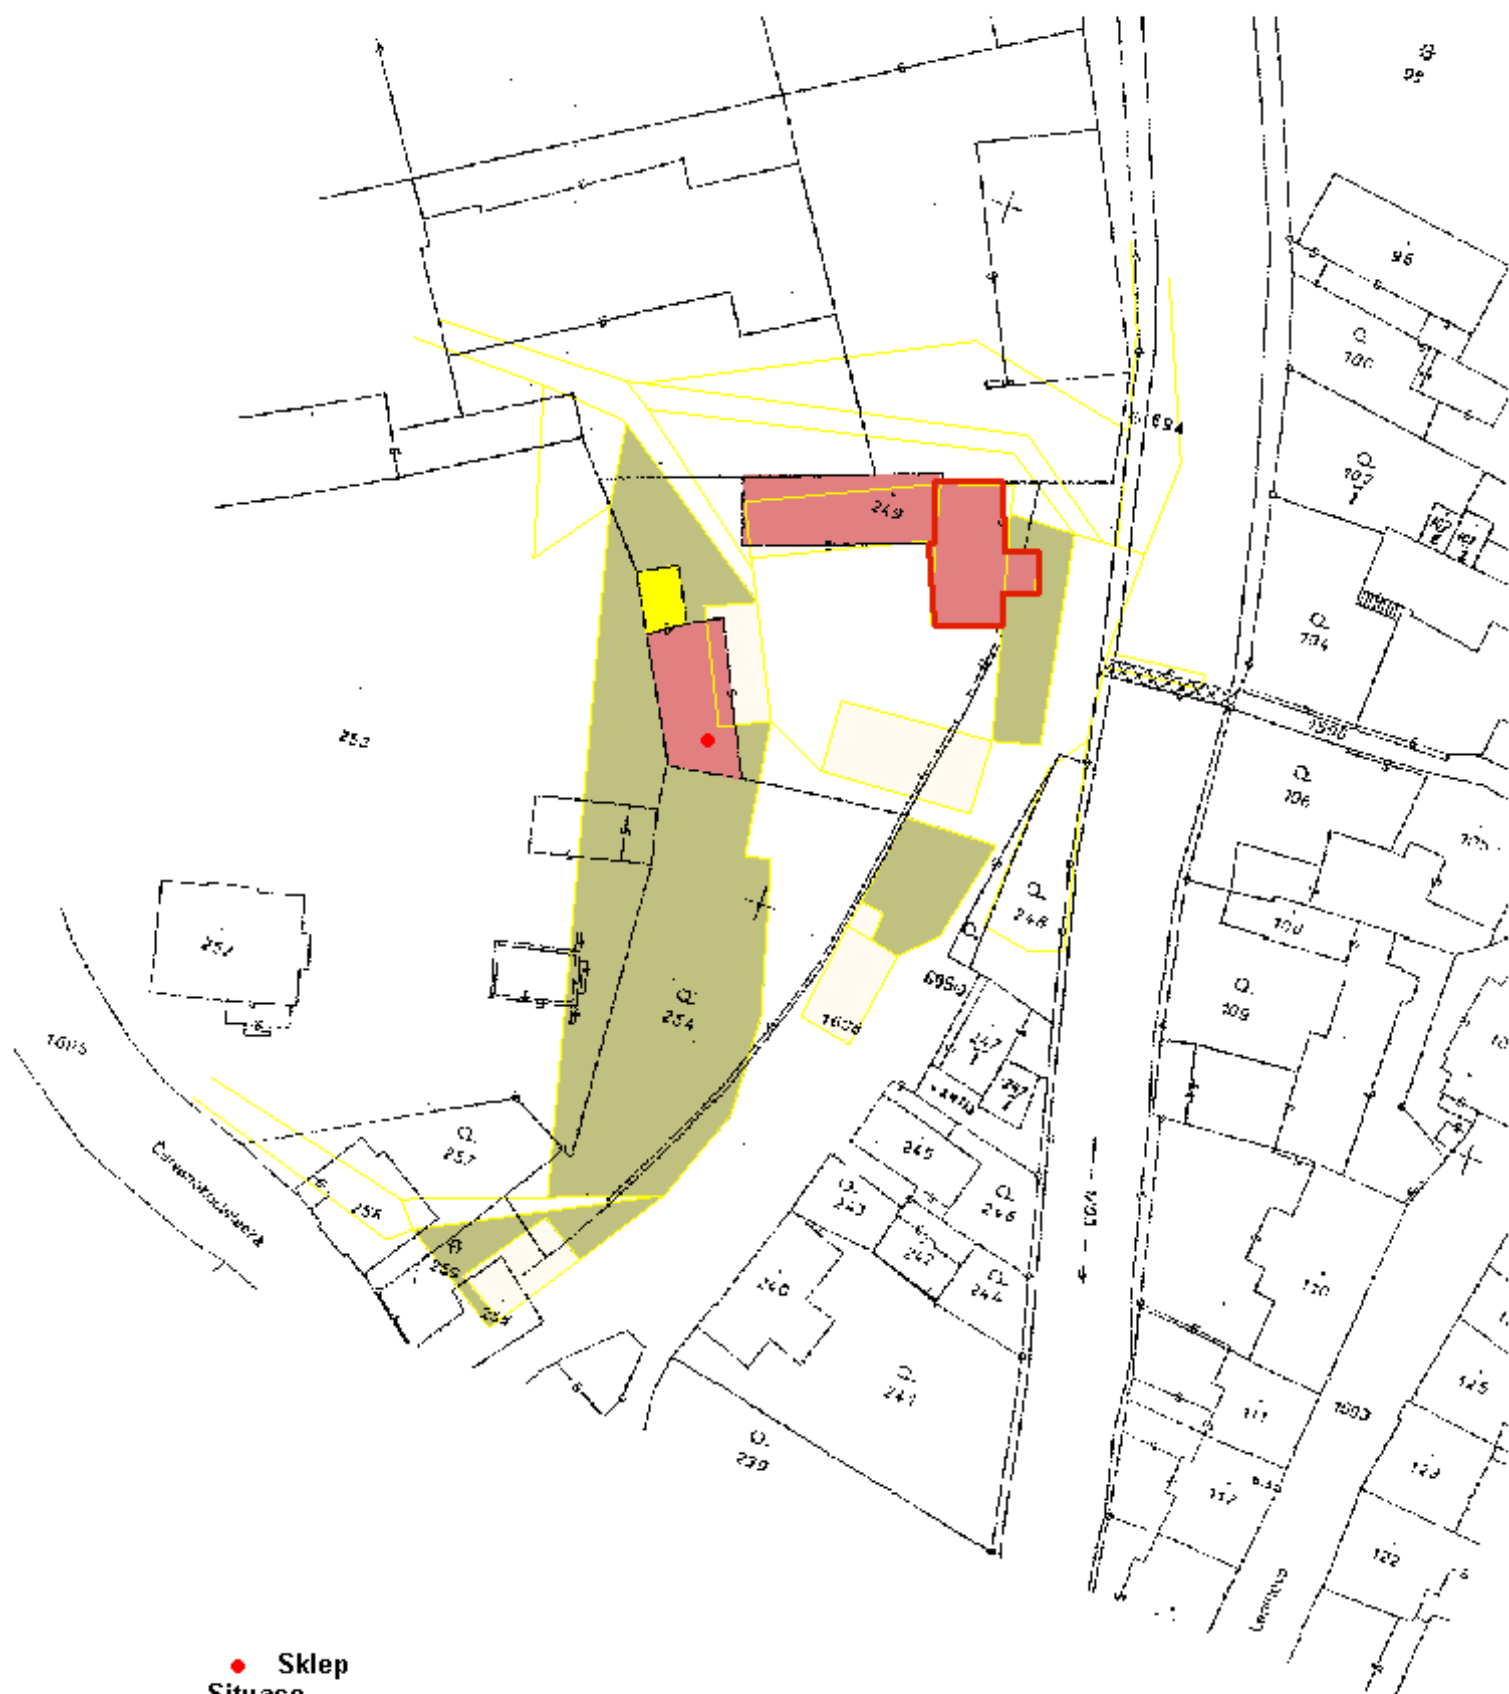
situace

- Sklep
- Situace
- dům dvora čp. 49
- Situace dvora čp. 49
- stavba
- zaniklá stavba
- Stabilní katastr 1840
- zaniklá stavba
- zaniklá zahrada

Bezprostřední okolí stavby zasluhuje důstojnou úpravu. V části dvora je žádoucí opětně zpřístupnit sklep. Na straně k řece obnovit předzahrádku a doplnit chybějící prvky jejího oplocení.

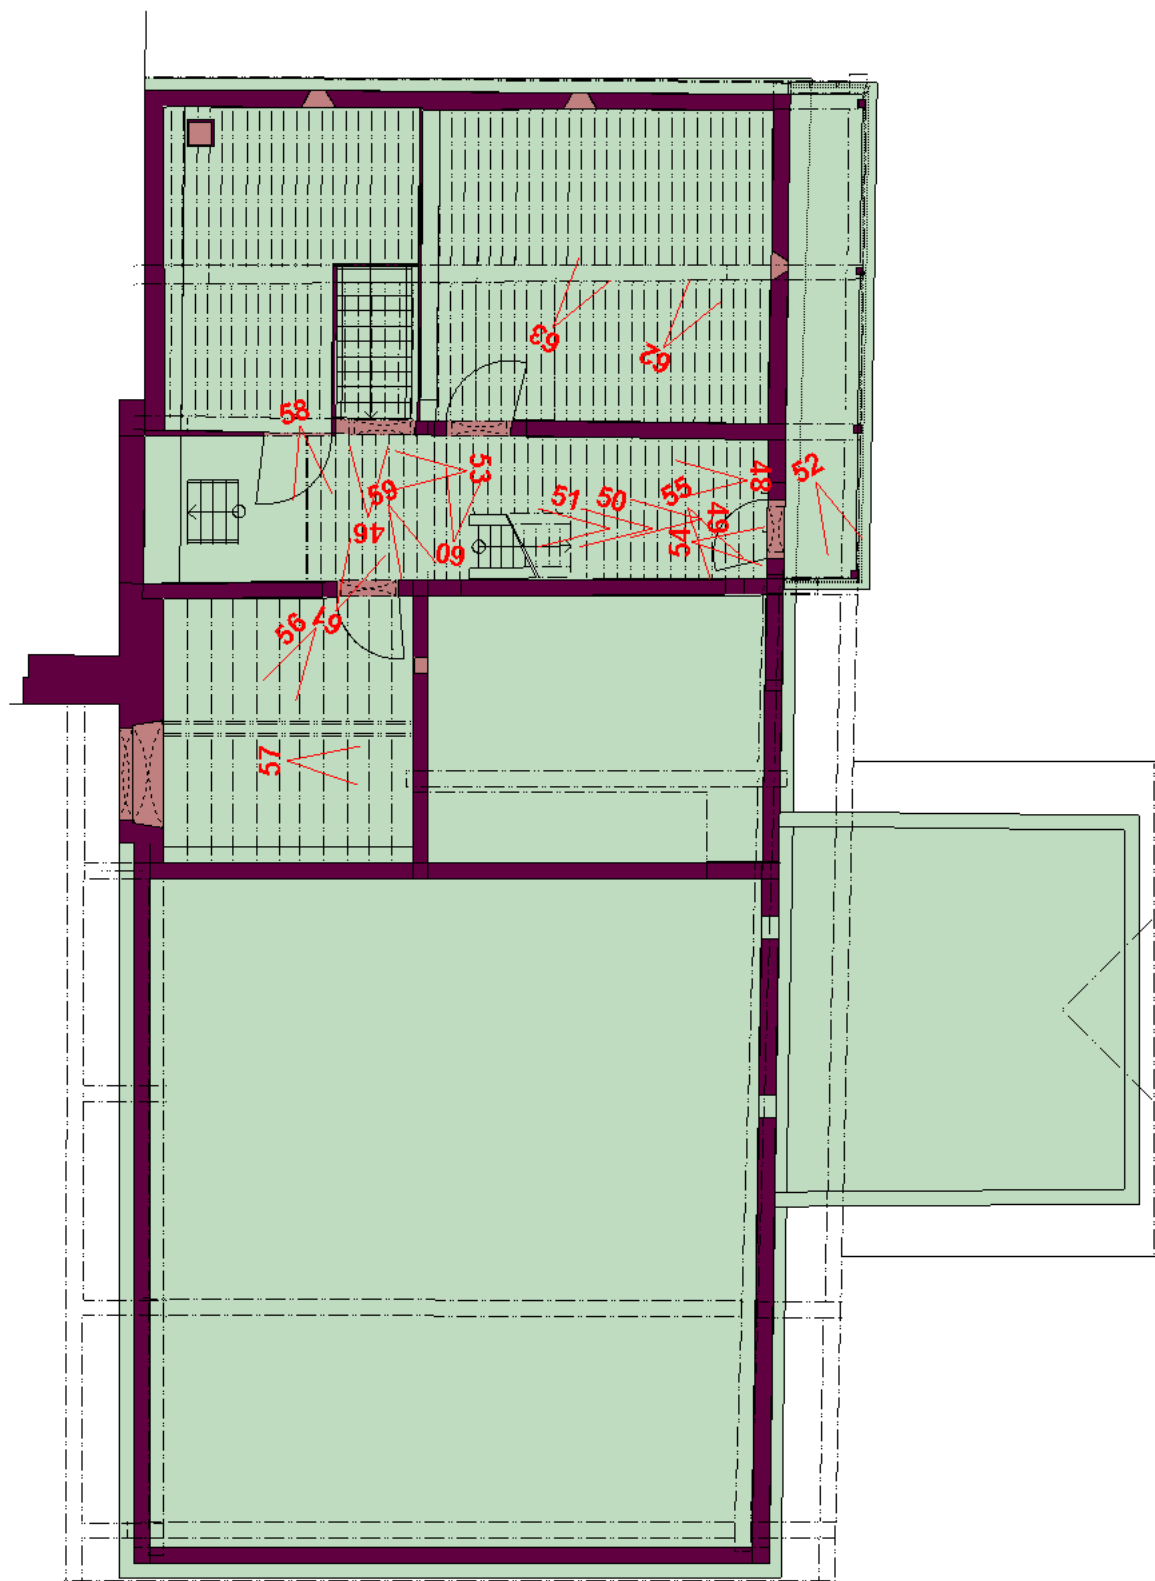
přízemí

# **Přehled fotodokumentace**

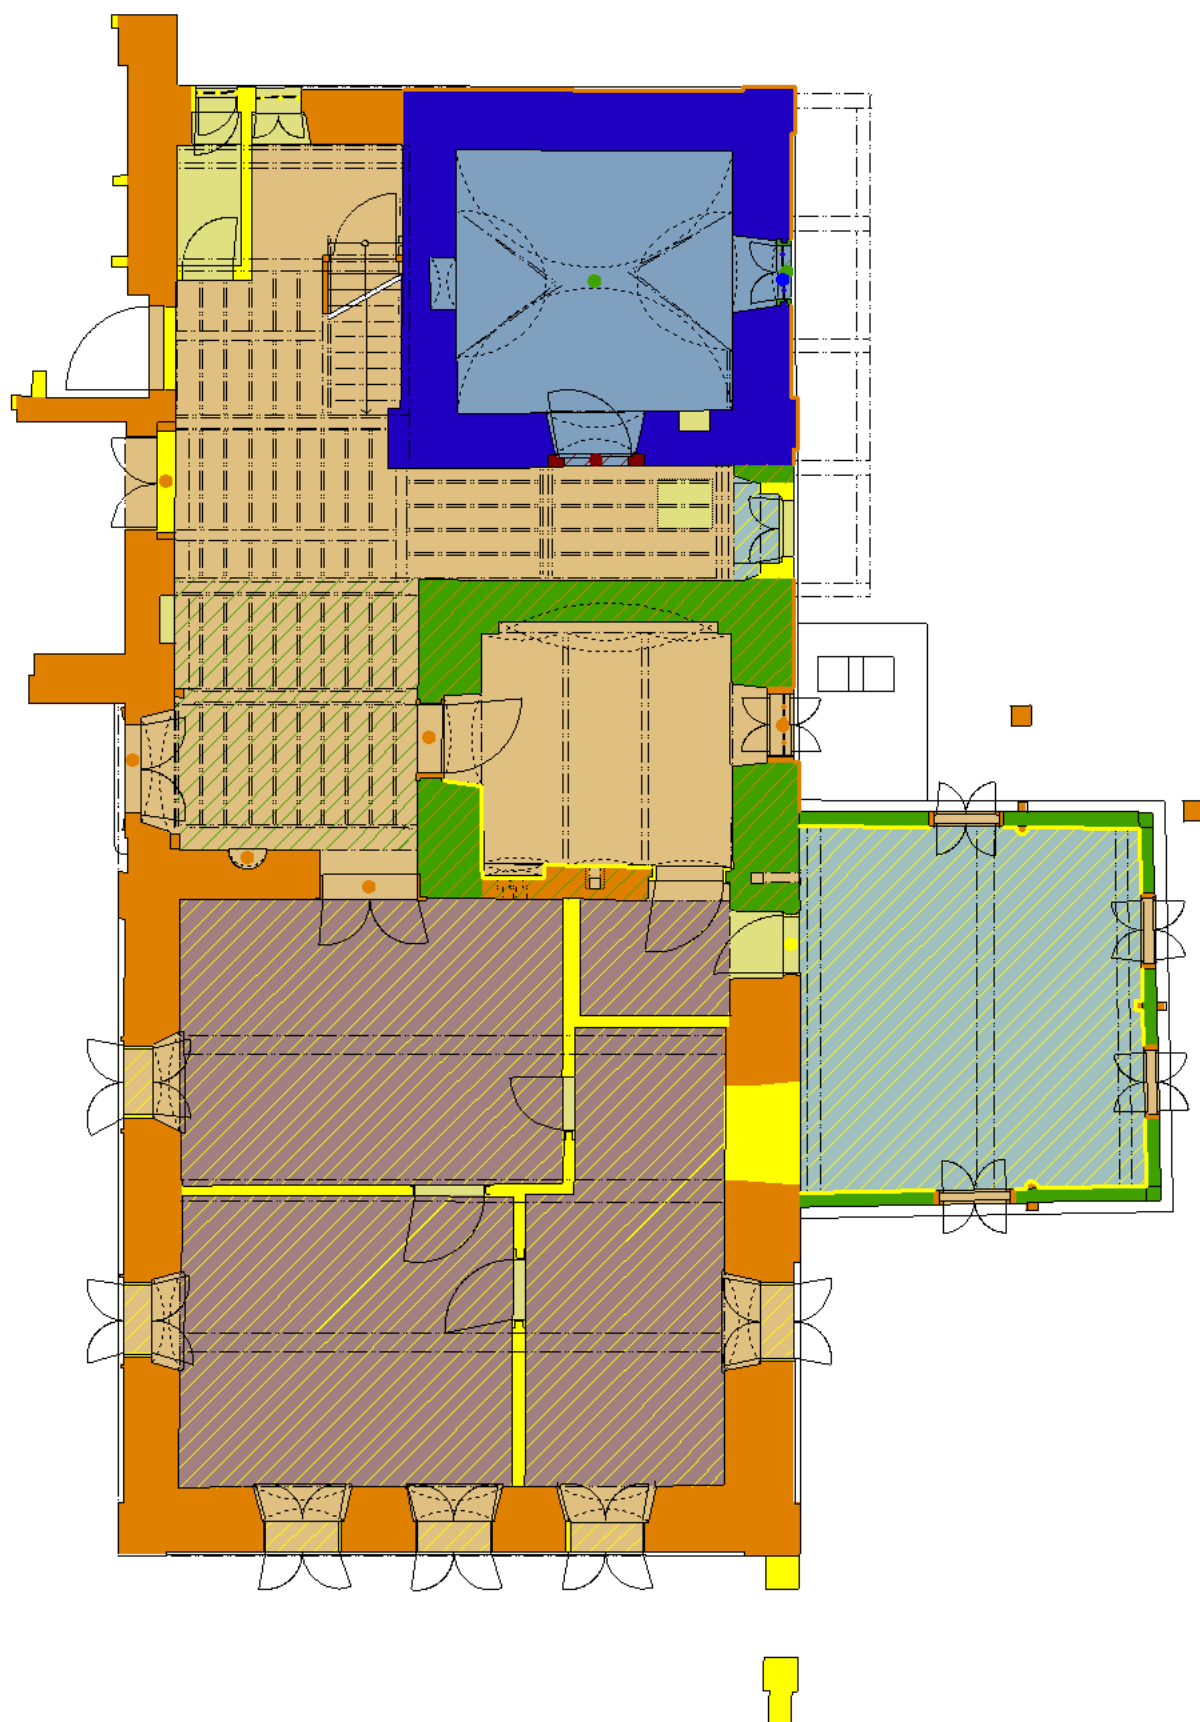
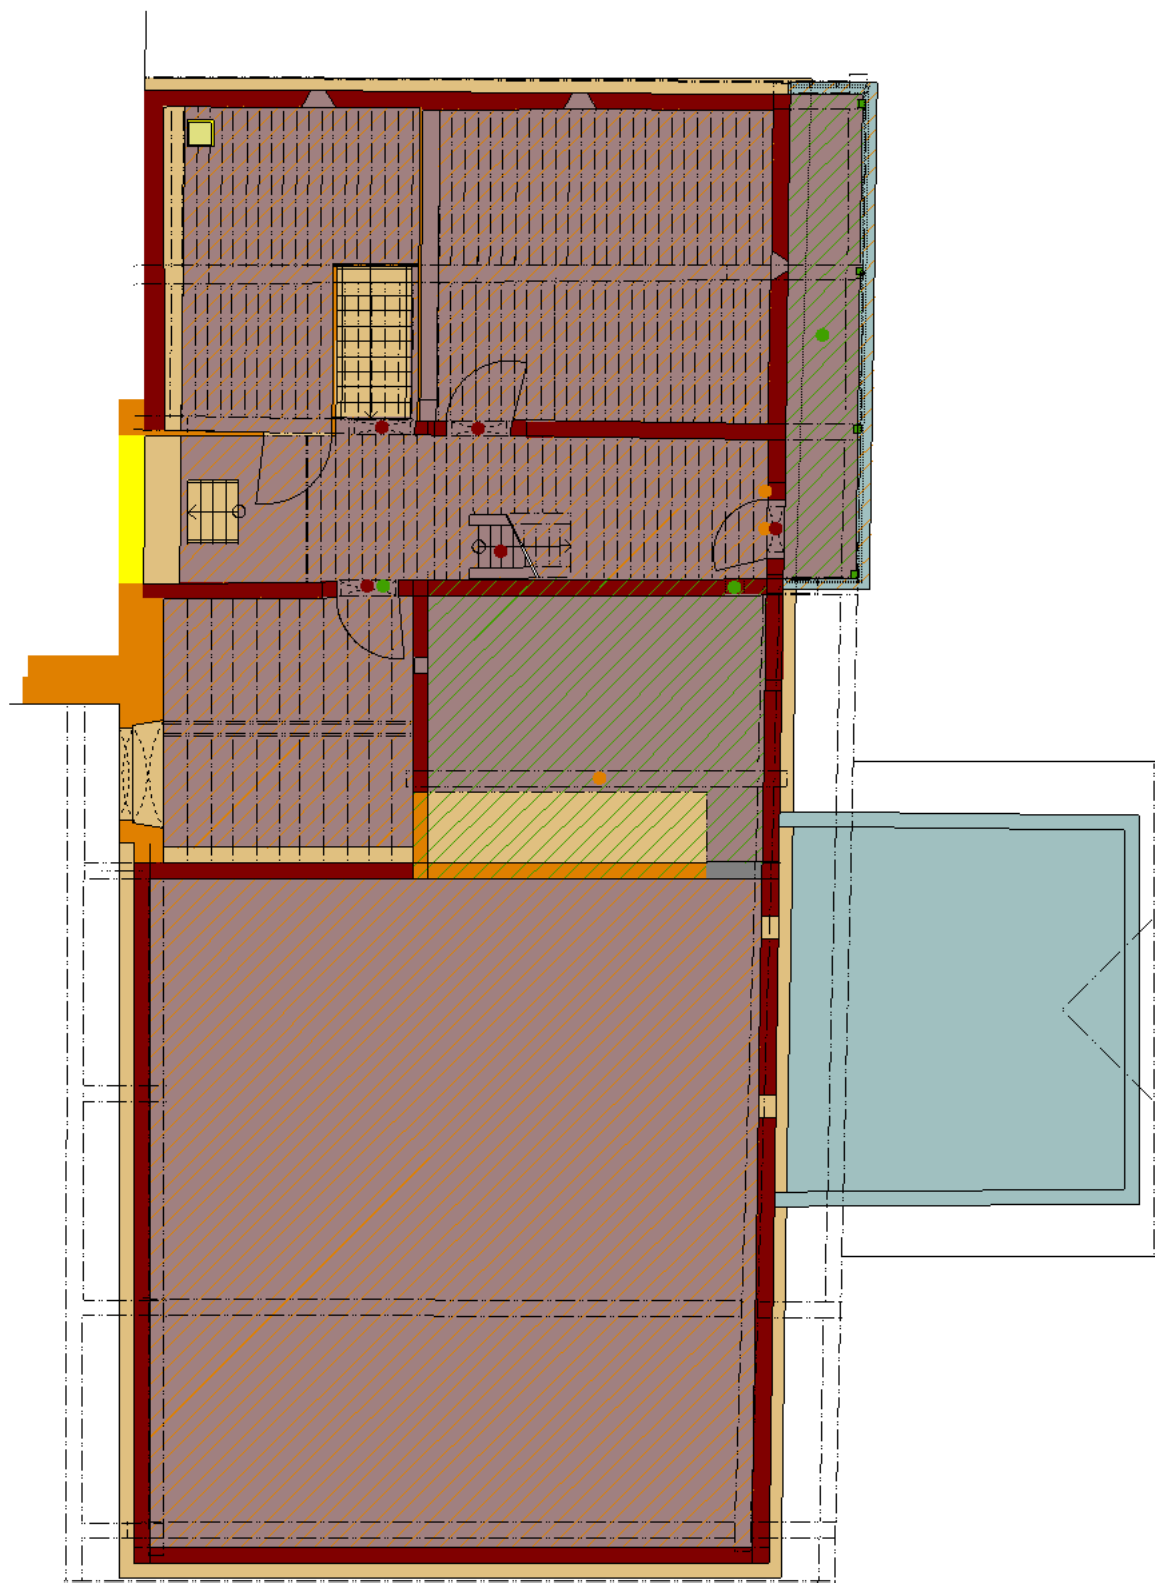
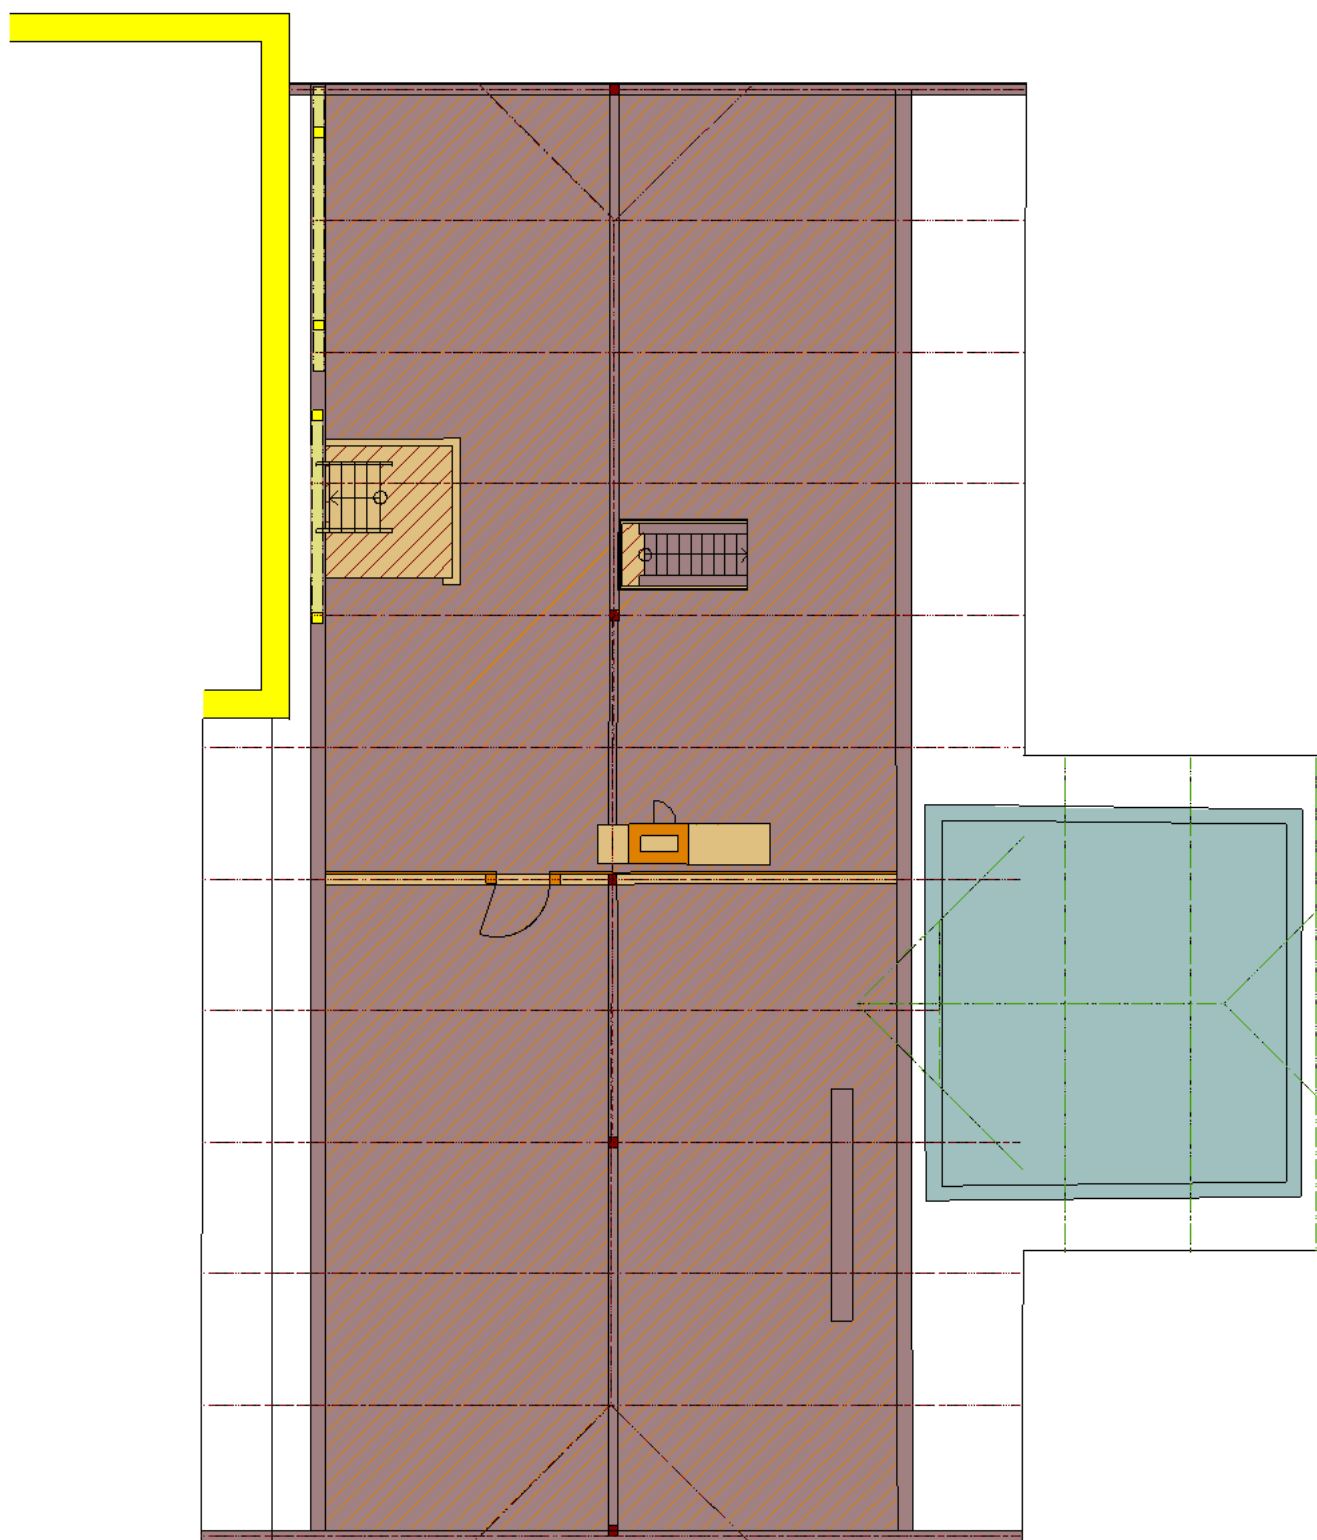
- 16. - poč. 17.st. (renesanční)
- 2.pol. 17.st. - 18.st. (barokní)
- 1.pol. 19.st. (klasicistní)
- 2.pol. 19.st. (historizující slohy)
- 20.století

Dispoziční a prostorovou skladbu domu určuje jeho patro v rozsahu dochovaných roubených konstrukcí ohrádky nadroubení obytné místnosti, nepřístupné místnosti nad kuchyní, přední komory, síně a zadní dvojkomory. Pocházejí ze zásadní přestavby na dům s vysokou roubenou obytnou místností, jejíž půdorys určuje ohrádka nadroubení, a zadní patrovou komorovou částí. Do této stavební fáze patří pravděpodobně i strop obytné místnosti; přesnější informace o něm nám však poskytne až plošné sejmutí podbití s omítkami na rákosu. Klíčovým prvkem pro určení následností ve výstavbě domu je roubená nepřístupná místnost nad dnešní kuchyní. Její roubené stěny organicky patří k roubenému patru a byly prořezány v místě vložení zděného komína při světnici a horní přední komoře a viditelně nastavěny pouze nejhořejší trámy protilehlé dvorní stěny opět na straně u komína. V jednolitém roubení stěn není žádná známka po starším vstupu do místnosti. Musel by to být pouze nízký otvor ve výšce podezdění roubených stěn, které je dle probíhajícího prahového trámu severní stěny přední komory mladší. Předpokládáme, že tato konstrukce souvisela s odvodem kouře z topeniště v přízemí. Z analogií
