**Název akce:** Hronov (okres Náchod), dům čp.49

## Stavebně historický průzkum

**Investor:** MěÚ Hronov

Datum: Říjen 1998

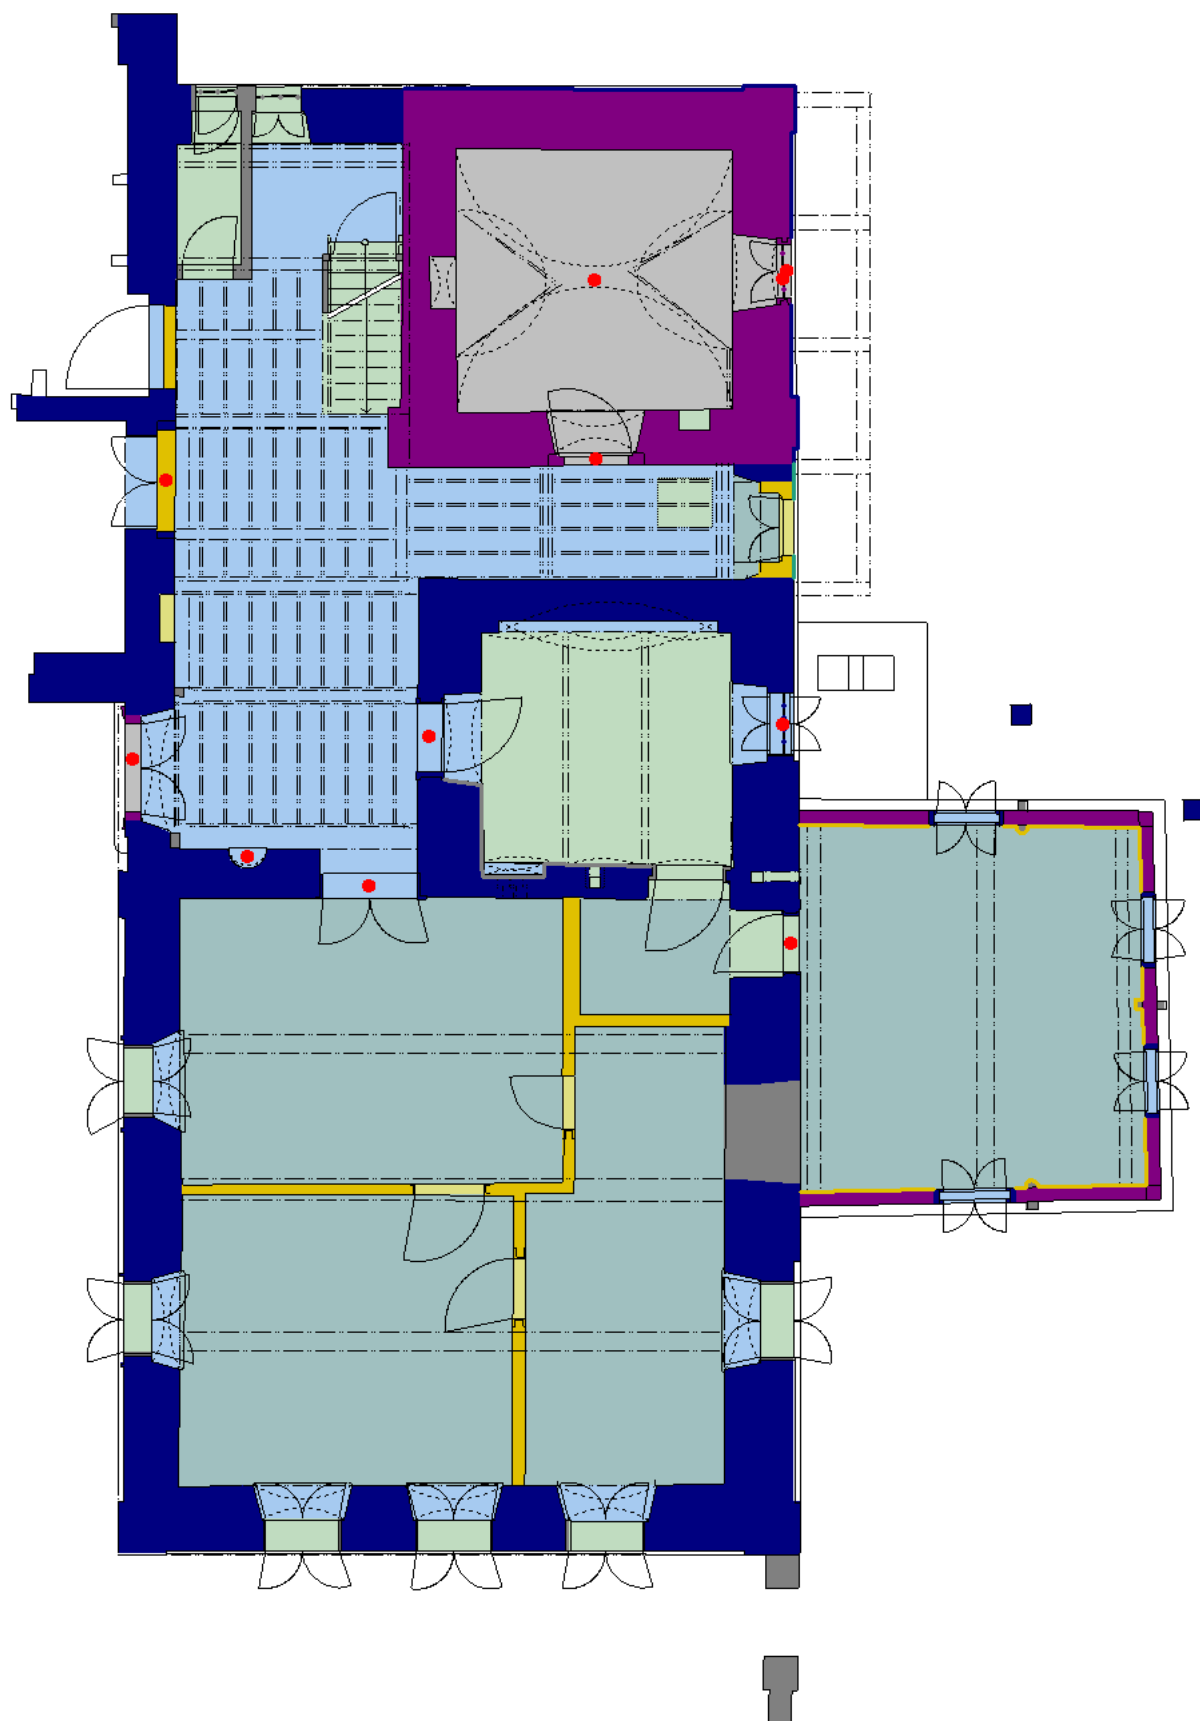
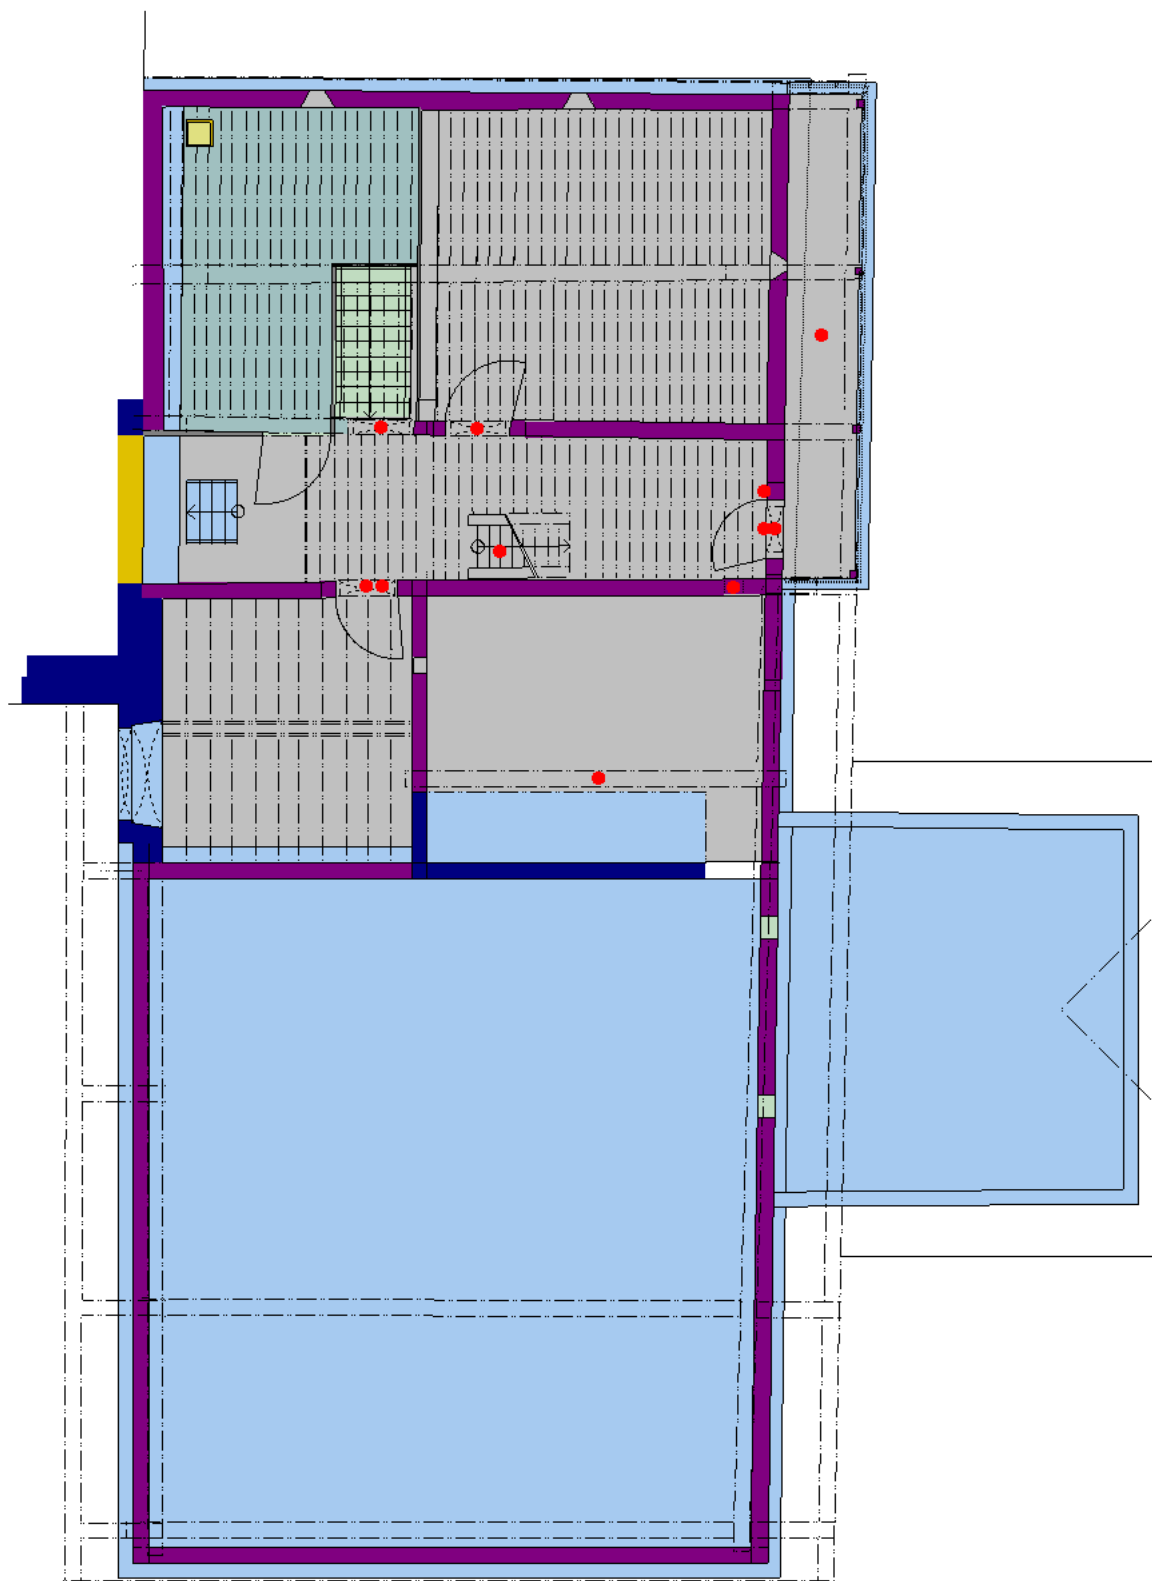
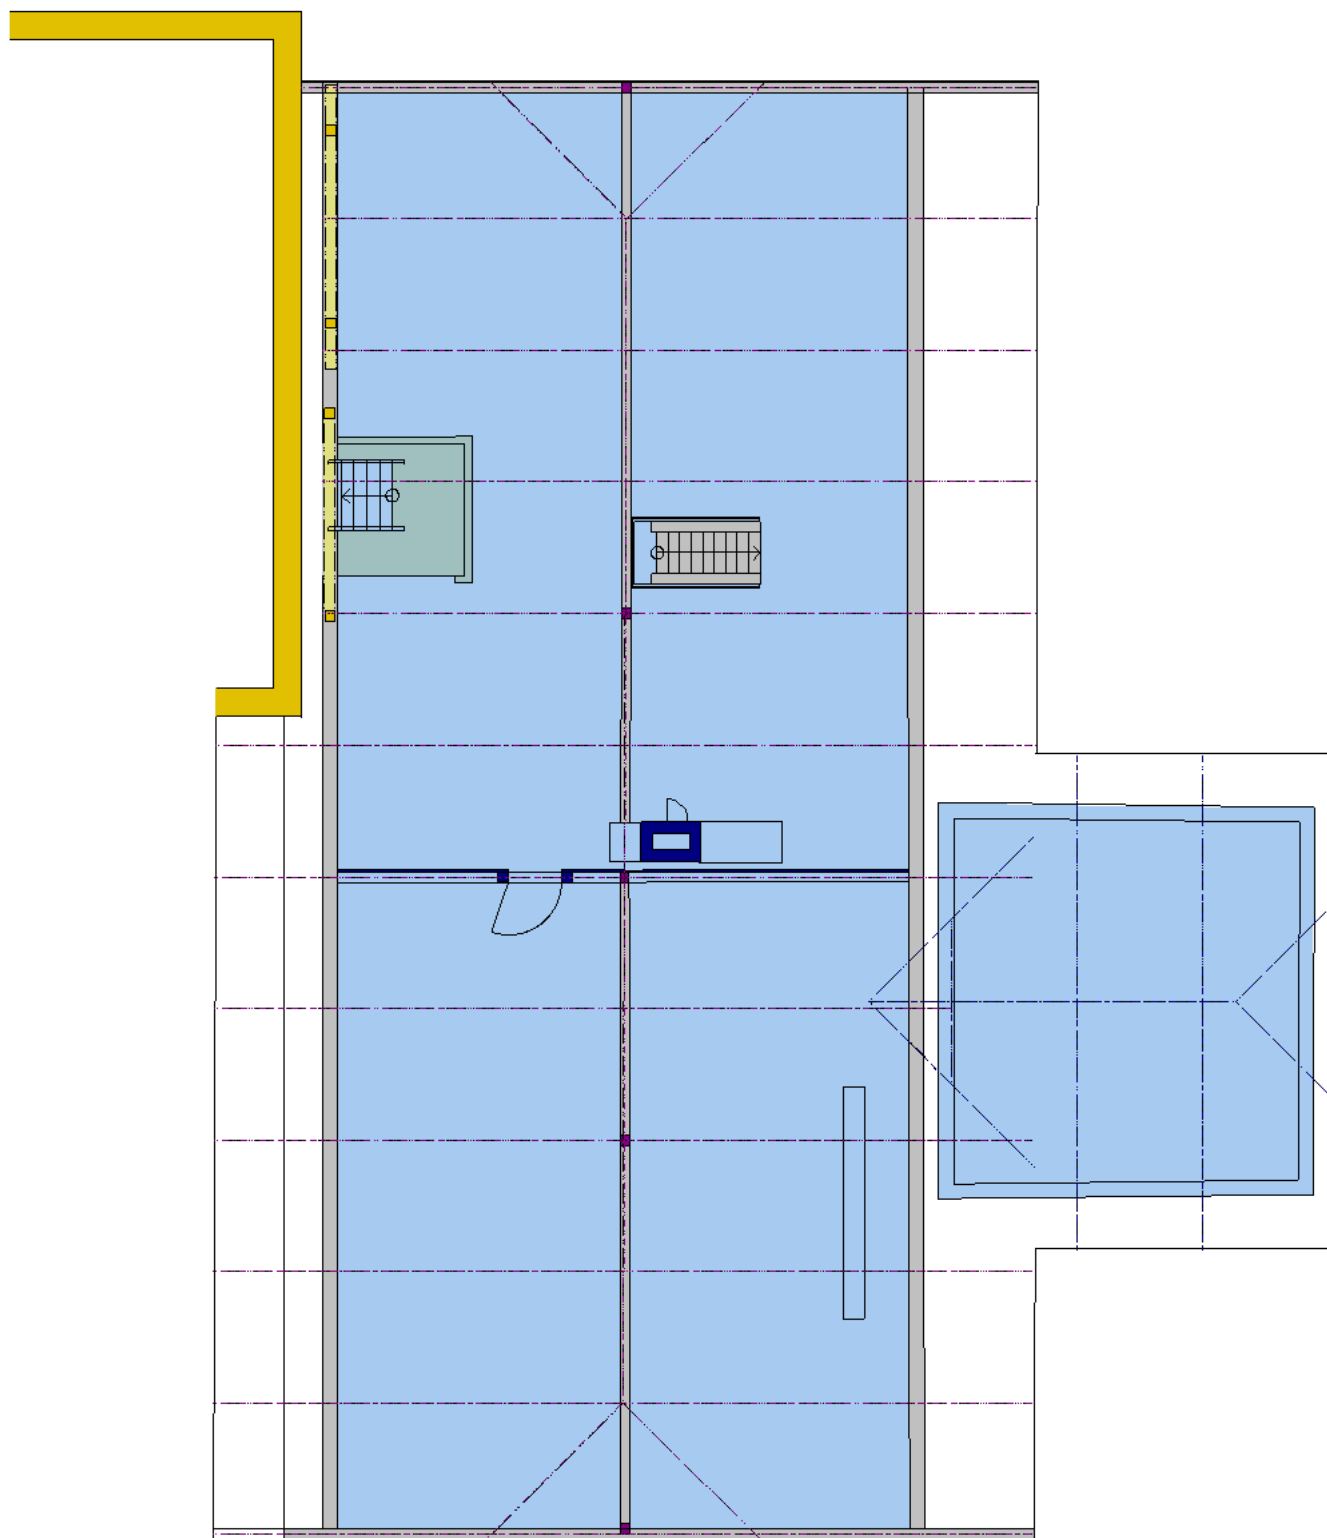
znehodnoceno - obnovit

Jedná se především o úpravu obytné části domu na byty z 20. let. Je žádoucí obnovit jednotný prostor velké obytné místnosti vybouráním druhotných příček; ve světnici i světničce provést plošné sejmutí podhledů. Požadavek odstranění izolačních obkladů světničky a betonových mazanin má význam nejen estetický ale i pro zlepšení stavebně technického stavu stavby (zejména vyváženého vodního režimu stavby). Dále je žádoucí obnovit vstup do síně od řeky. Při zachování stávající dveřní výplně posunout vstup do světničky do starší polohy, což by umožnilo obnovu kachlových kamen a případně i pece ve světnici. Z úprav z dvacátých let je žádoucí zachovat i ostatní okenní a dveřní výplně v přízemí domu. Je možno zachovat i záchod v zadním dílu síně.
